**Análisis técnico y estadístico de las patologías de las edificaciones construidas  
por la Empresa Contein SAS y entregados en los años 2016 y 2017.**

Andres Alberto Moreno Silva.

Universidad Antonio Nariño.

Facultad de Ingeniería Civil.

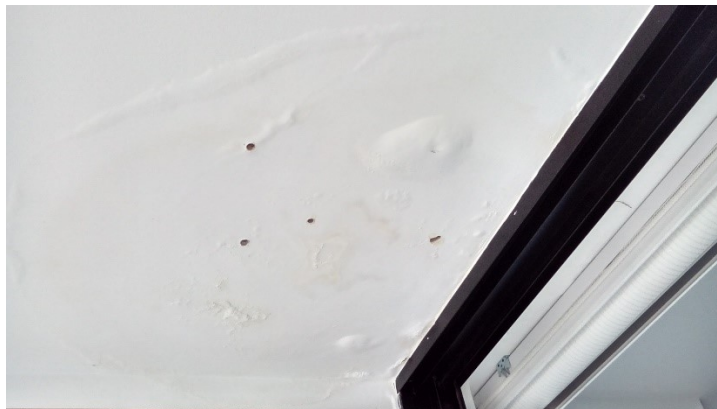
Fotografía propia- Humedad en cielo raso- Edificio Link [Figura 14].

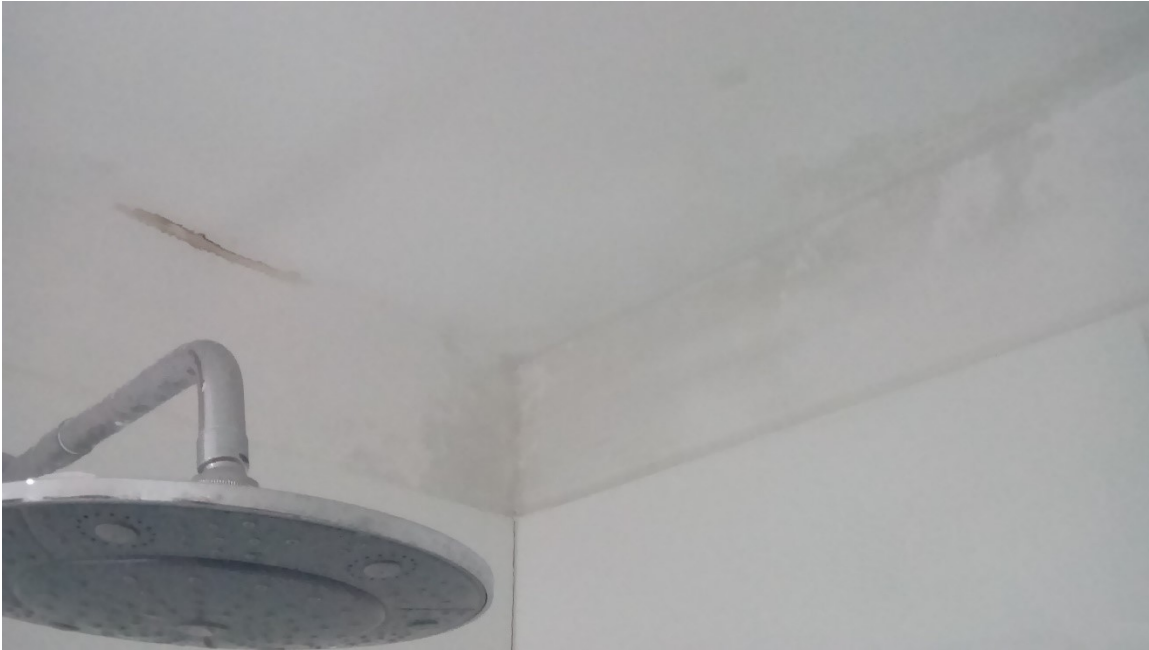
Fotografía propia- Humedad por condensación en ducha- Edificio Link [Figura 15].

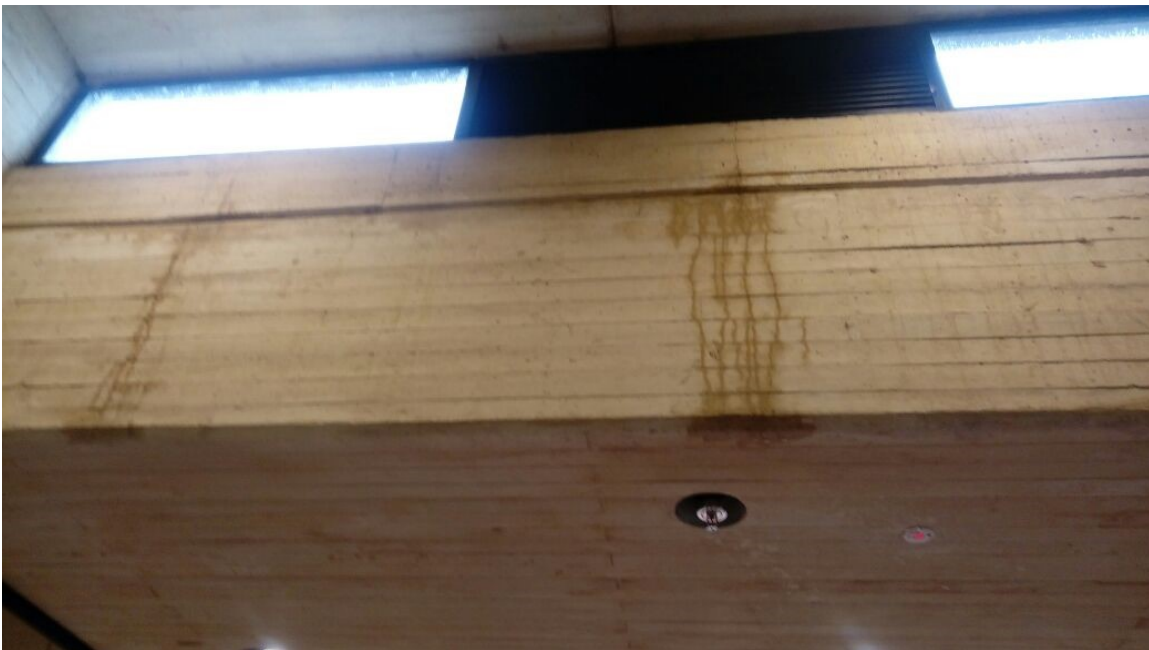
Fotografía propia- Filtración por Flanche- Faculta Enfermería Universidad Nacional [Figura 16].

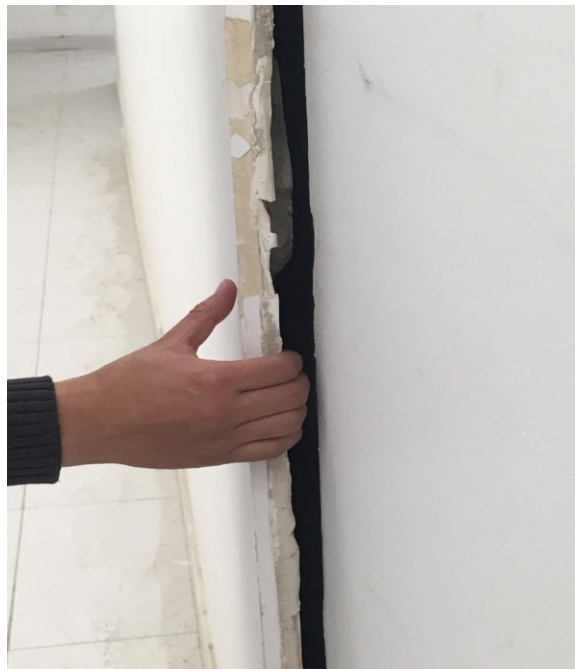
Al igual que el cuerpo humano se resiste a recibir elementos externos ajenos a su estructura original, las edificaciones no son ajenas a este proceso, y aunque en este documento no se indagaran las razones físicas y químicas por las cuales este rechazo se da, puesto que aleja del objetivo del documento, si se darán recomendaciones para que elementos con diferentes edades de construcción o instalación puedan generar un puente de adherencia.

Fotografía propia- Desprendimiento Paño de enchape- Colegio San Bartolomé [Figura 20].

Lo primero que se debe evaluar antes de aplicar un elemento nuevo ante una superficie previamente construida es que esta esté libre de elementos contaminantes que interfieran con la correcta adhesión de los materiales, tales como pintura, polvo o agua, entre otros, de igual manera que la superficie que recibe el elemento sea firme y no presente desprendimientos, en algunos casos se debe procurar que la superficie sea rugosa (caso del pañete sobre muro y el enchape (Martinatti, Y. W. P., Filho, J. C. C. F., & Pantoj, 2016); de requerirlo se deberán instalar anclajes epoxicos (Ver anexo 8. Sikadur Anchor Fix 4) que ayuden a repartir las cargas entre el elemento existente y la pega utilizada (Sika Colombia SAS, 2017), seguido a estos pasos se aconseja de ser necesario agregar aditivos que ayuden a la cohesión entre ambas superficies como por ejemplo Epotoc 1 (Ver ficha techa técnica en anexo 9), que es una soldadura epoxica para adherir concreto nuevo a viejo o endurecido (Toxement, 2016), u otros como el Sikalatex

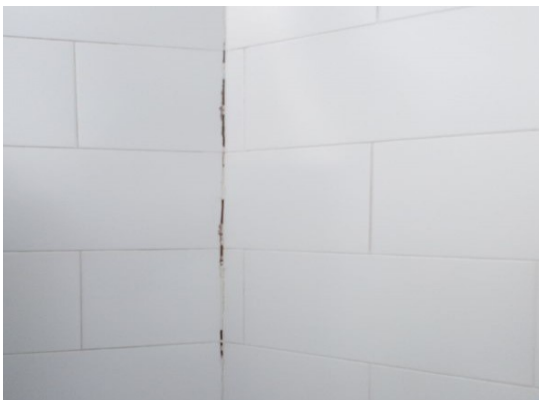
Entendiendo que hay una diferencia muy marcada entre las fisuras y las grietas, siendo estas primeras pequeñas líneas de quiebre en los revestimientos del edificio y las ultimas son quiebres mucho más pronunciados que no son solo superficiales sino que por el contrario se extienden por todo el espesor de elementos estructurales (Fiol, 2014), y que estas son atribuibles a varios elementos propios del diseño, materiales a utilizar, suelo, entre otros, se hace difícil generar metodologías que no garanticen la no repetición de este tipo de requerimientos, más sin embargo se mencionaran a grandes rasgos actividades que pueden atenuar la aparición de estos elementos (Paredes Núñez, González Rubio, González Martín, & González Moreno, 2016).

Fotografía propia- Fisura en enchape- Pegatex [Figura 21].

- En elementos continuos de gran esbeltez se debe asegurar dejar dilataciones preferiblemente con materiales elásticos que proporcionen movilidad al elemento y eviten su fractura.

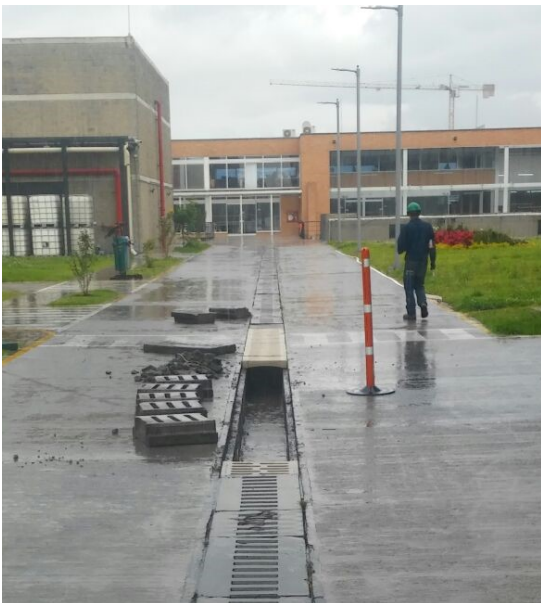
Cuando se diseña un elemento es de vital importancia indagar las cargas que sobre él se aplicaran, así como la forma en las que estas cargas actuaran sobre los elementos instalados; es habitual en los proyectos subestimar las cargas que se aplicaran en elementos diferentes a los estructurales, en este literal se mencionaran metodologías a implementar para evaluar detenidamente estas situaciones.

Fotografía propia- Reemplazo Tapas cárcamos- Planta Pegatex [Figura 22].

Como bien se mencionaba en el párrafo anterior lo primero que se debe evaluar son las cargas que el elemento recibirá y la forma que estas serán aplicadas sobre el elemento, para esto me permito extraer las siguientes ecuaciones (Hibbeler, 2011):

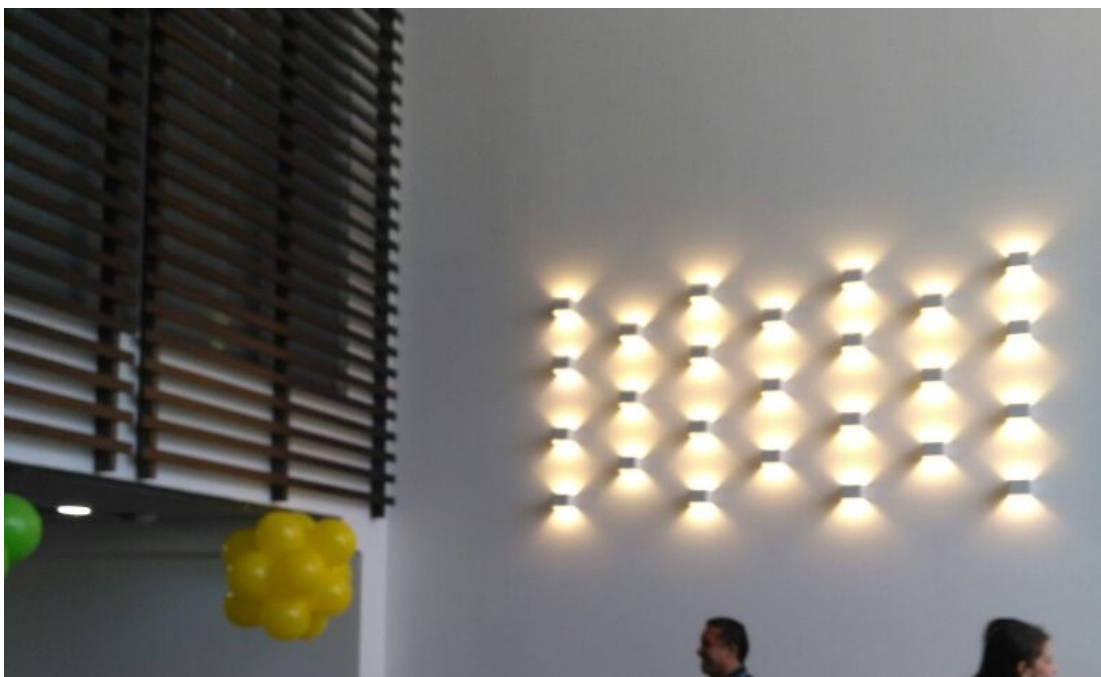
Las instalaciones eléctricas son complementarias a la estructura, además de indispensables para que la edificación cumpla la función para la cual fue construida y bide confort a los usuarios de la misma; es preciso mencionar que todas estas instalaciones están reglamentadas bajo el Reglamento Técnico de Instalaciones Eléctricas o por sus siglas RETIE (Resolución 90708, Reglamento Técnico De Instalaciones Eléctricas (RETIE), 2013), y que cualquier diseño e instalación debe estar enmarcada bajo los lineamientos brindados en dicho marco normativo.

Fotografía propia- Luminarias con iluminación intermitente- Pfizer [Figura 23].

Del mismo modo para los equipos se debe asegurar ser riguroso con las indicaciones de instalación y manipulación que los fabricantes brindan en sus respectivas fichas técnicas.

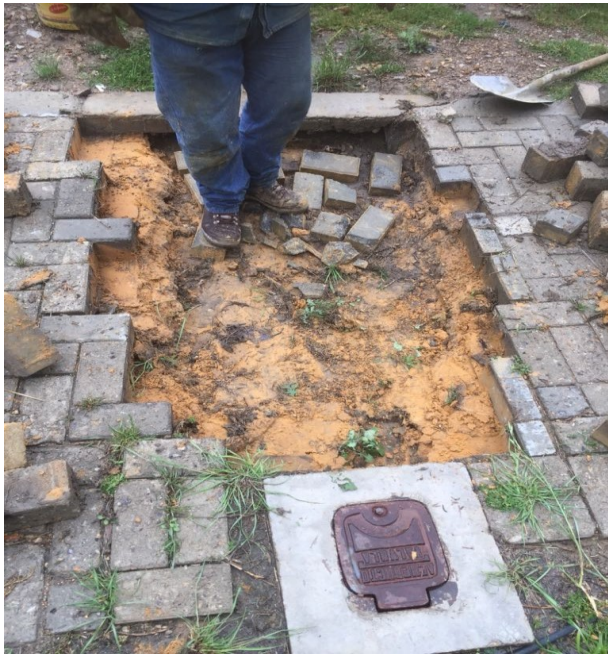
Fotografía propia- Desprendimiento y desnivel de adoquinado- Planta Pegatex [Figura 24].

El Instituto de Desarrollo Urbano de Bogota (Idu), genero unos lineamientos que deben ser aplicados para sus proyectos de urbanismo con respecto al adoquinado (Ver Anexo 11), los cuales nos brindan una base clara sobre las buenas practicas constructivas a aplicar para los adoquinados (IDU, 2012); para el caso específico de la figura 24, se encontró que la base granular no fue la indicada, por lo cual se hizo preciso la remoción de la base granular anterior que ya se encontraba con una humedad tácita lo que la hace inefectiva para soportar los adoquines, para posteriormente aplicar un relleno granular y compactarlo, lo que mejoró sustancialmente la superficie y facilito la instalación del adoquinado.

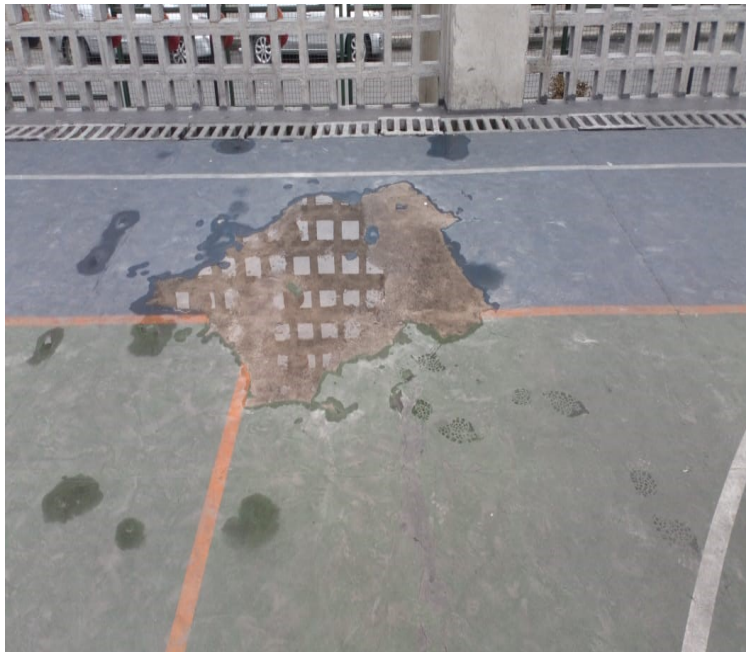
Cancha- Colegio Benjamín Herrera

En este caso se determinó en colaboración de profesionales expertos en la instalación de este tipo de superficies, que la superficie sobre la que se había aplicado (Concreto esmaltado) no generaba la suficiente cohesión con el material del cual está elaborado la cancha; por recomendación de estos profesionales se debe instalar este material sobre superficies más rugosas como lo pueden ser el asfalto.

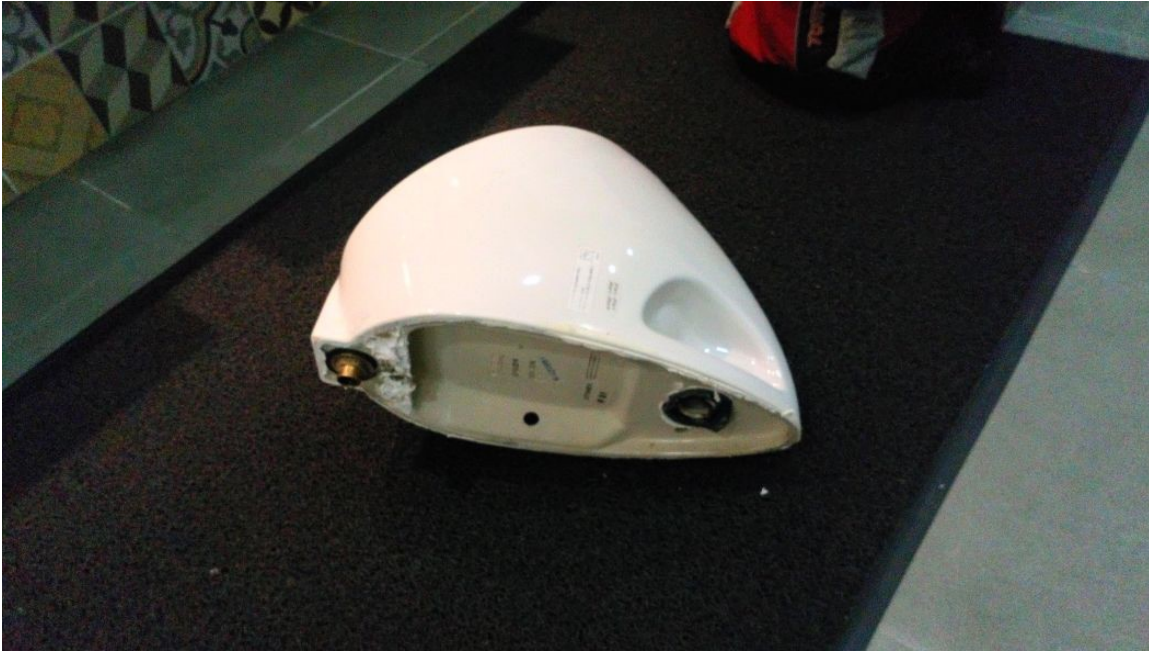
Los componentes de acabados tales como accesorios sanitarios y electrodomésticos traen consigo un manual en el cual el fabricante brinda recomendaciones acerca de su instalación; aun cuando se hayan instalado con anterioridad elementos similares y se crea tener la experticia suficiente, cada referencia tiene condiciones especiales que deben ser evaluada y consultadas en el manual, obviar esta información puede traer consigo una instalación ineficiente.

Fotografía propia- Caída Orina- Planta Pegatex [Figura 26].
