Evaluación del desempeño de recubrimientos cerámicos para mejorar la resistencia al desgaste de turbinas tipo Pelton, usadas en centrales a filo de agua

Universidad Antonio Nariño
Facultad de Ingeniería Mecánica, Electrónica y Biomédica
Medellín, Colombia
2020

Proyecto de grado presentado como requisito parcial para optar al título de:
Ingeniero electromecánico

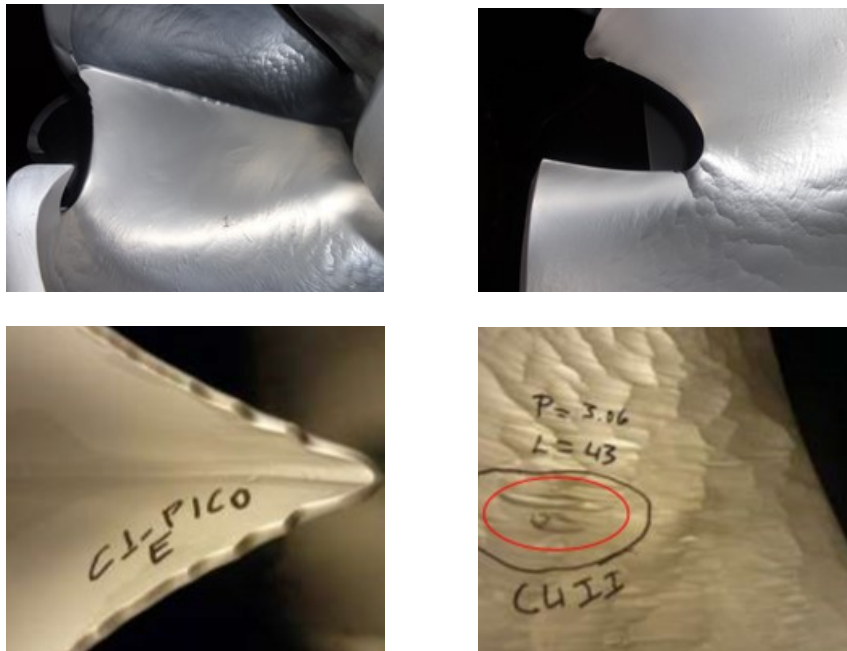
En la situación a la cual se veía sometido el rodete de origen de la central, a las 10.000 horas (Ver Figura 26) de operación ya se apreciaba desgaste erosivo por abrasión y cavitación., en razón a la alta concentración de sólidos abrasivos presentes en las aguas a turbinar. Según G. Morris “En las ruedas Pelton, la abrasión aumenta rápidamente en función de la cabeza, especialmente por encima de los 400 m, y las ruedas Pelton de cabeza alta pueden desgastarse con cuarzo de 0,05 mm en suspensión ((M.Bouvard, 2017).

Figura 26. Desgaste rodete de origen a las 10.000 horas.

En la Figura 26 se observa el grado de deterioro que tenía el rodete de origen de la central hidroeléctrica , el cual no contaba con recubrimiento cerámico y estaba sometido al poder abrasivo que contenían las partículas suspendidas en el agua. Se pueden observar daños en los intrados, pico, escotaduras y rizados en el pico por pérdida de la geometría del cangilón ocasionando que la salida del agua no sea homogénea.

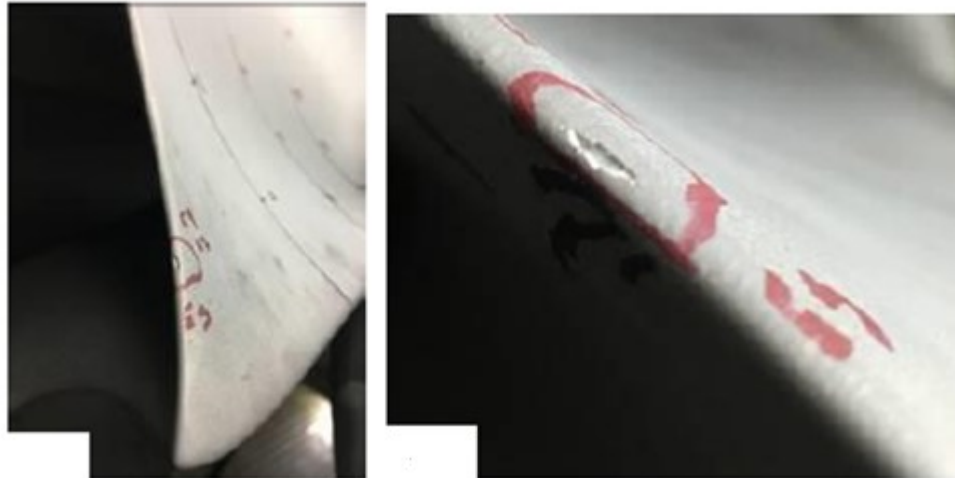
Figura 30. Cangilón 4 con falta de revestimiento intrado superior.

En la figura #30 se observa la falta de recubrimiento encontrado en el cangilón #4 sobre el intrado superior, durante la revisión de las 500 horas de operación.

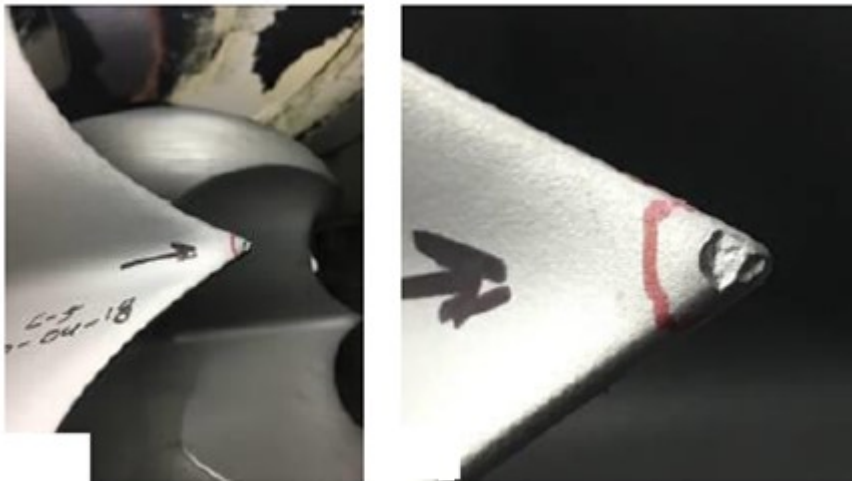
Figura 31. Cangilón 5 con falta de revestimiento en el pico.

En la figura # 31 se observa la falta de revestimiento encontrado en el cangilón # 5 en la parte trasera del pico. En los análisis realizados esto resulto de algún impacto que recibió el cangilón.

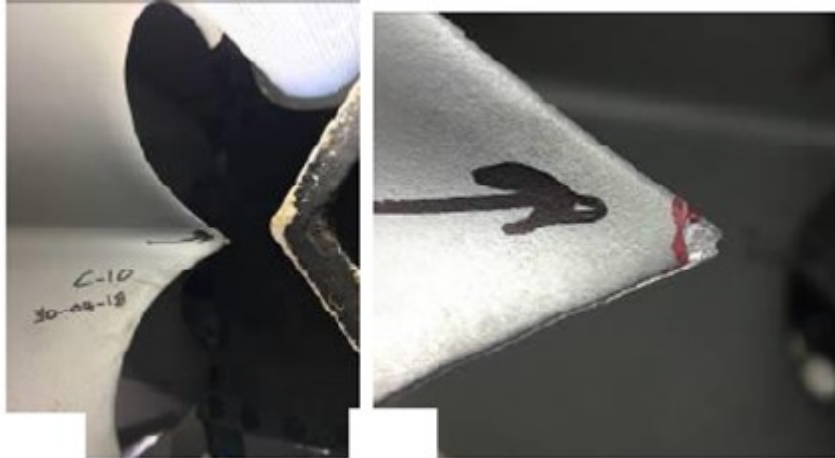
Figura 32. Cangilón 10 con falta de revestimiento en el pico.

En la figura # 32 se observa la falta de revestimiento encontrado en el cangilón # 10 en la parte trasera del pico. En los análisis realizados esto resulto de algún impacto que recibió el cangilón.

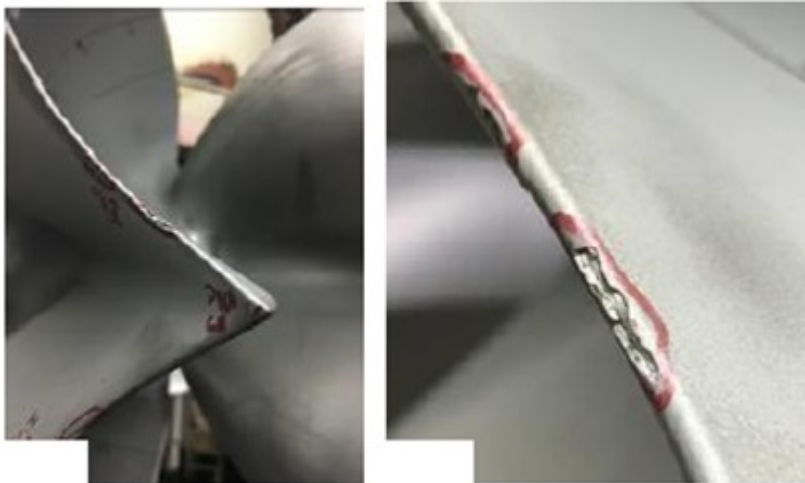
Figura 33. Cangilón 11 con falta de revestimiento en el pico y en los bordes de las escotaduras.

En la figura # 33 se observa la falta de revestimiento encontrado en el cangilón # 11 en el borde de las escotaduras y el pico. De esta evidencia se dejó el reporte para realizar el debido seguimiento durante la próxima revisión.

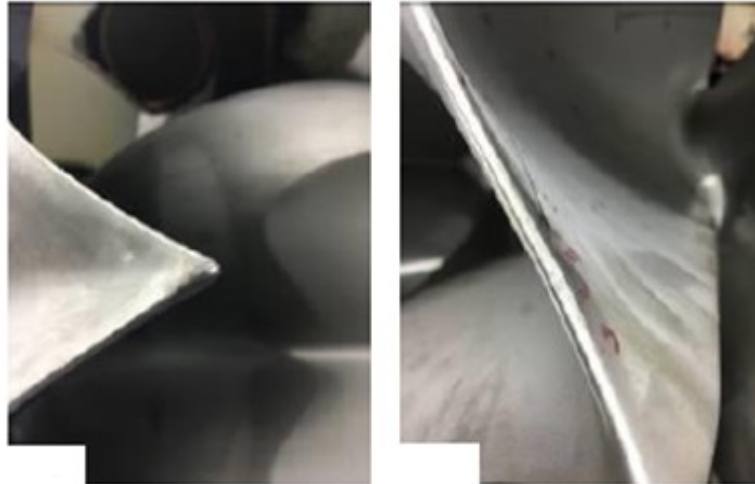
Figura 34. Pico pulido en cangilón 10 y en borde de escotadura cangilón 4.

En la figura # 34 se observa la actividad de pulido que se realizó en el borde de la escotadura del cangilón # 4 y #10, con el fin de evitar avances en el deterioro del recubrimiento.

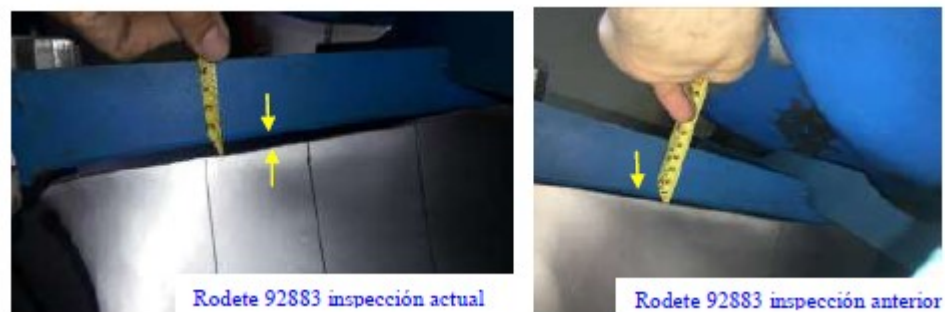
Figura 37. Desgaste Arista media 4000 horas servicio.

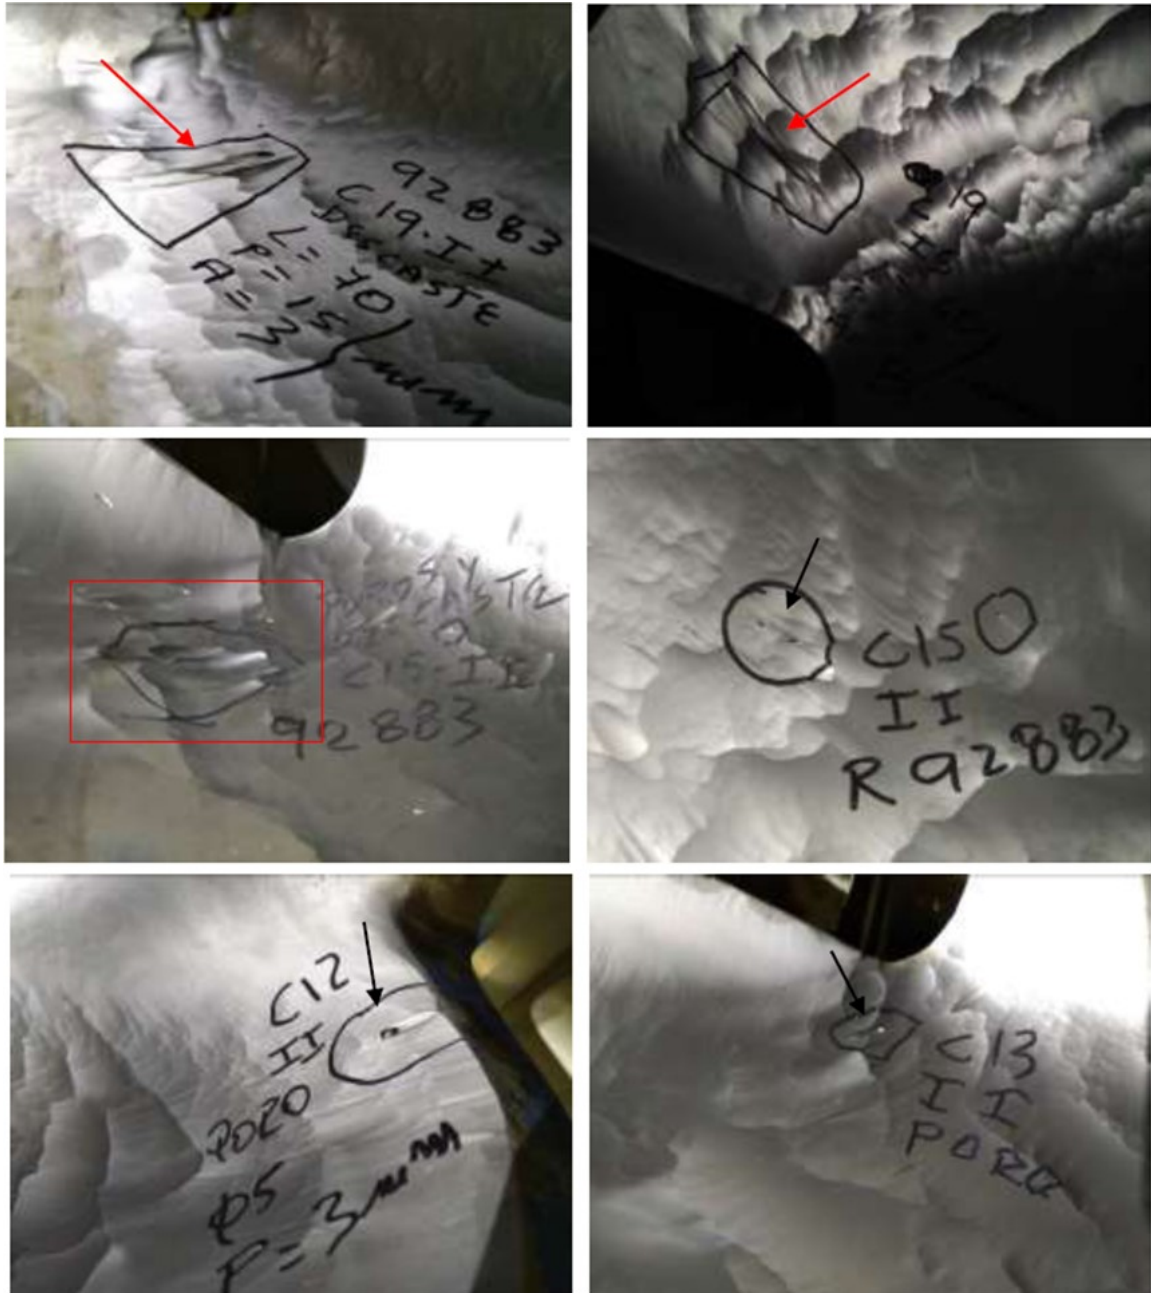
Figura 41. Desgaste avanzado en cangilones.

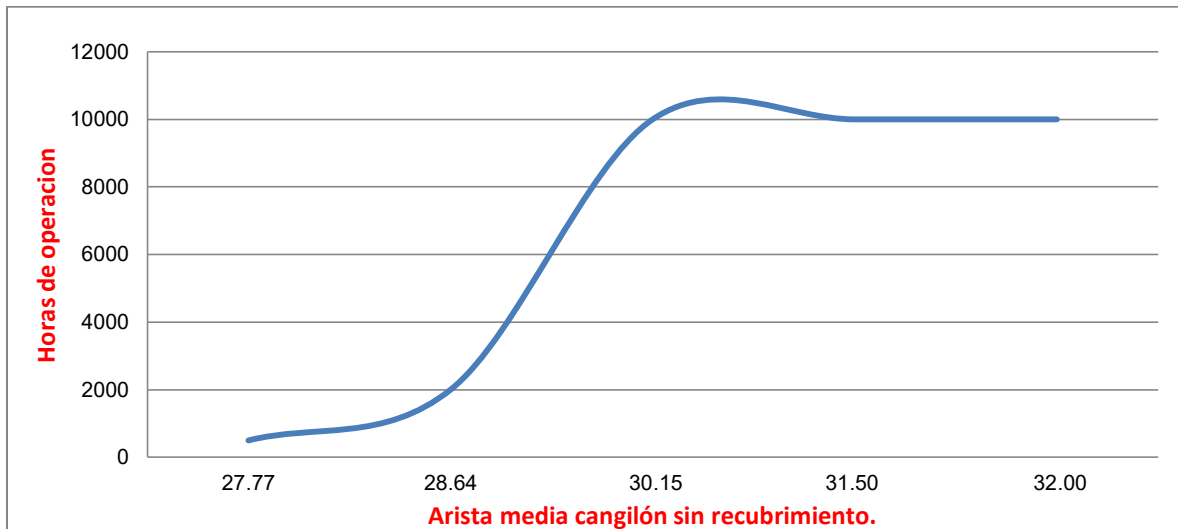
Figura 42. Desgaste de la arista.

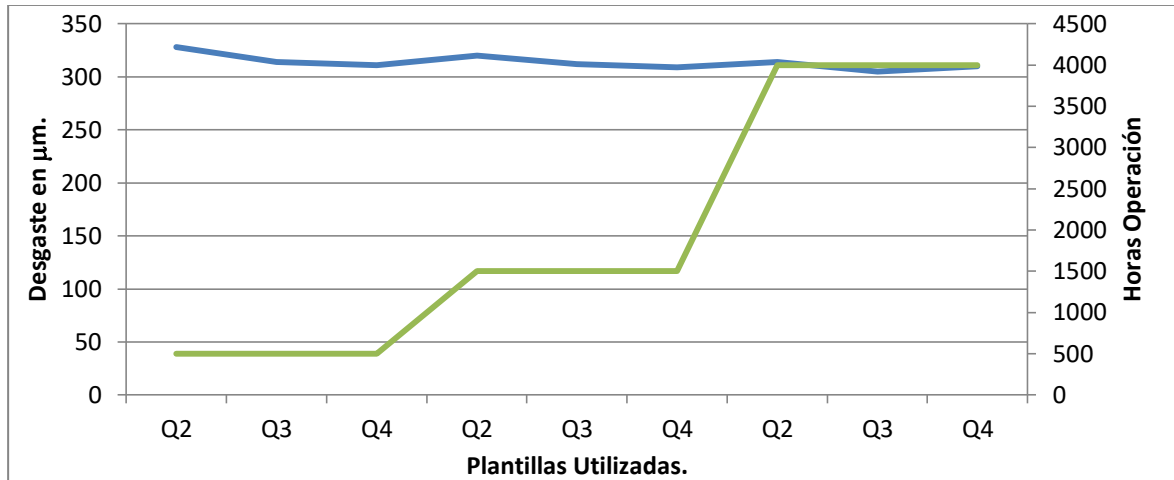
Figura 43. Desgaste del revestimiento.

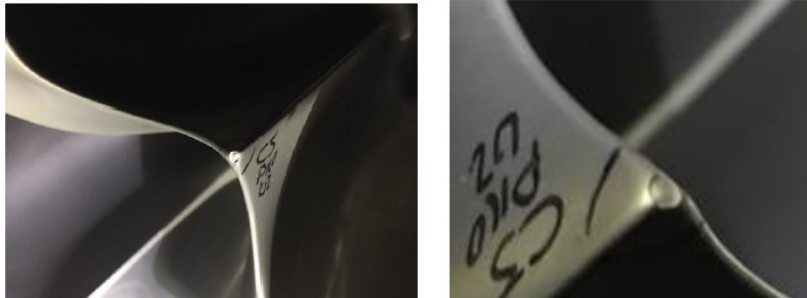
Figura 46. Falta de recubrimiento en el cangilón 5.

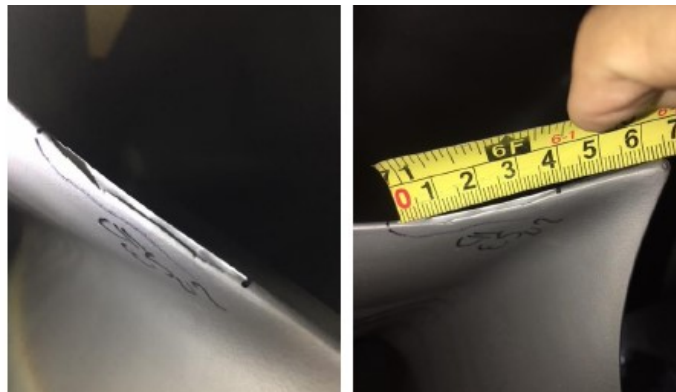
Figura 47. Falta recubrimiento cangilon 11.

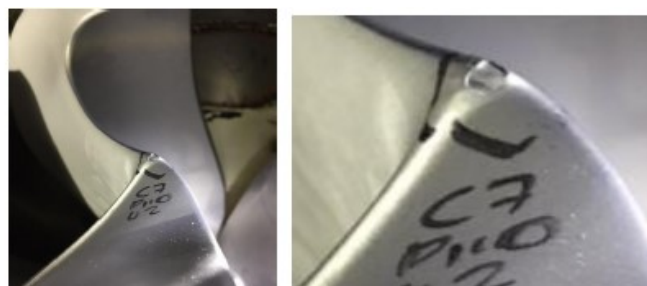
Figura 48. Falta recubrimiento cangilon 7.

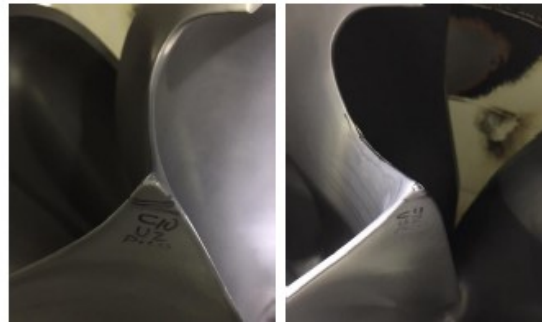
Figura 49. Falta de recubrimiento en el pico de los cangilones 10 y 11.

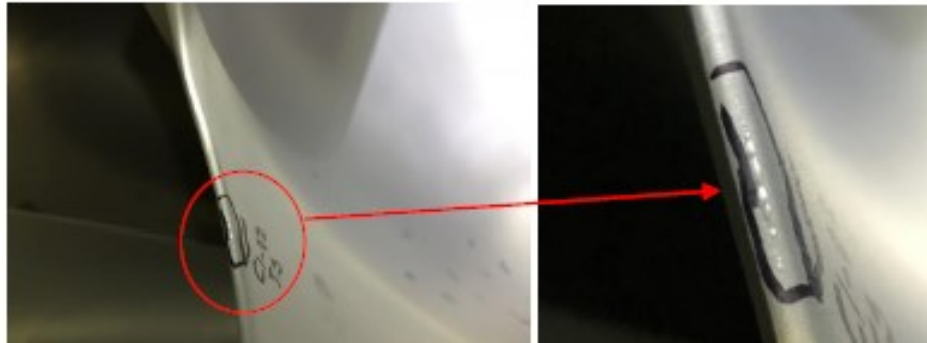
Figura 50. Falta de recubrimiento en el cangilón 1.

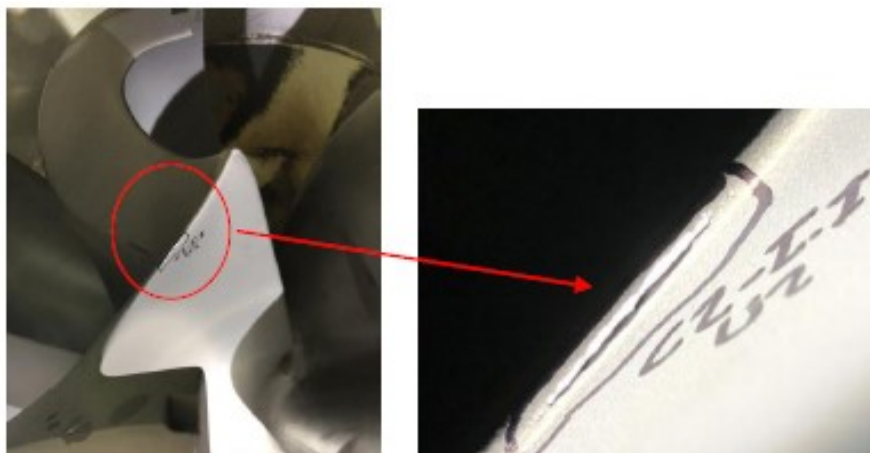
Figura 51. Falta de recubrimiento en el cangilón 2.

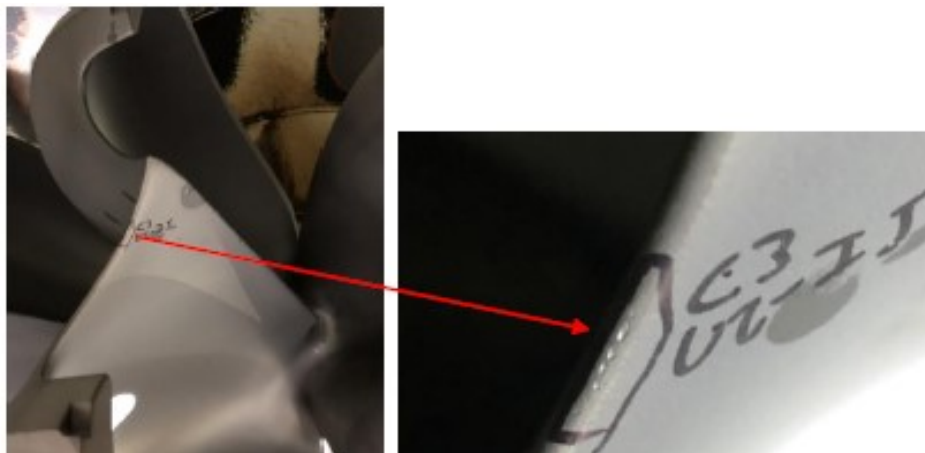
Figura 52. Falta de recubrimiento en el cangilón 3.

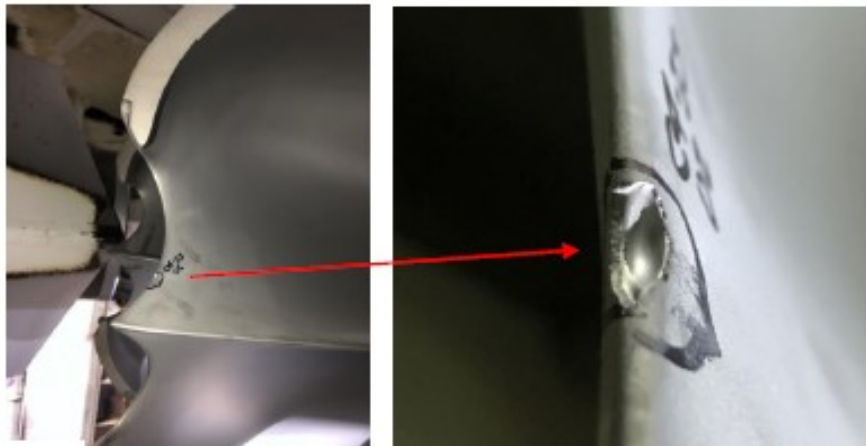
Figura 53. Falta de recubrimiento en el cangilón 5.

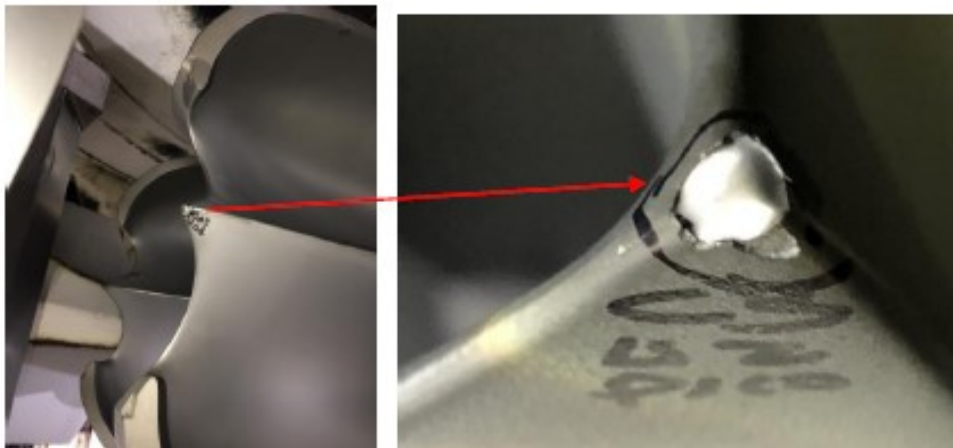
Figura 54. Falta de recubrimiento en el cangilón 5.

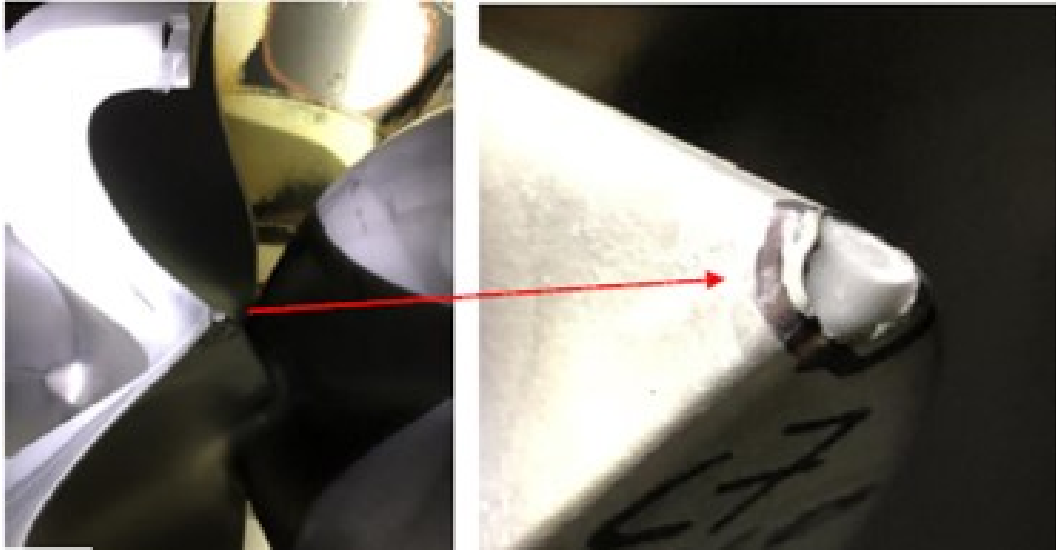
Figura 55. Falta de recubrimiento en el cangilón 7.

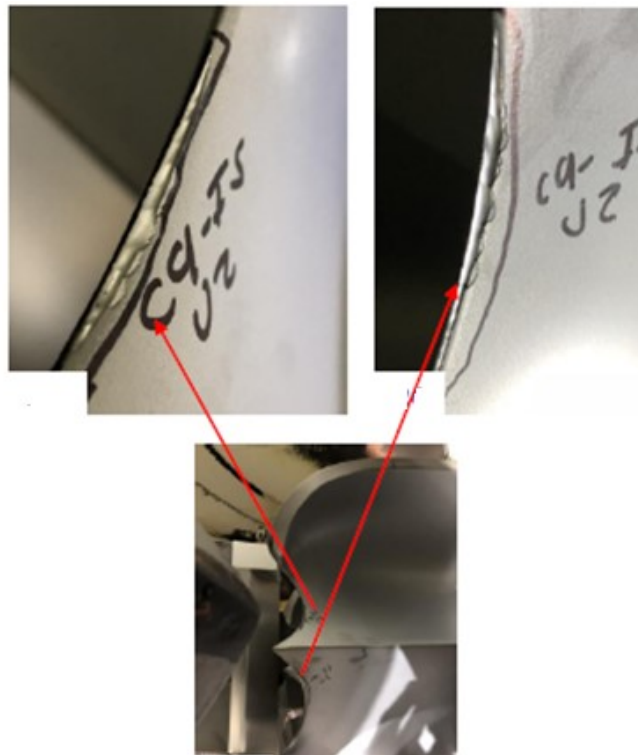
Figura 56. Falta de recubrimiento y desgaste en la escotadura en el cangilón 9.

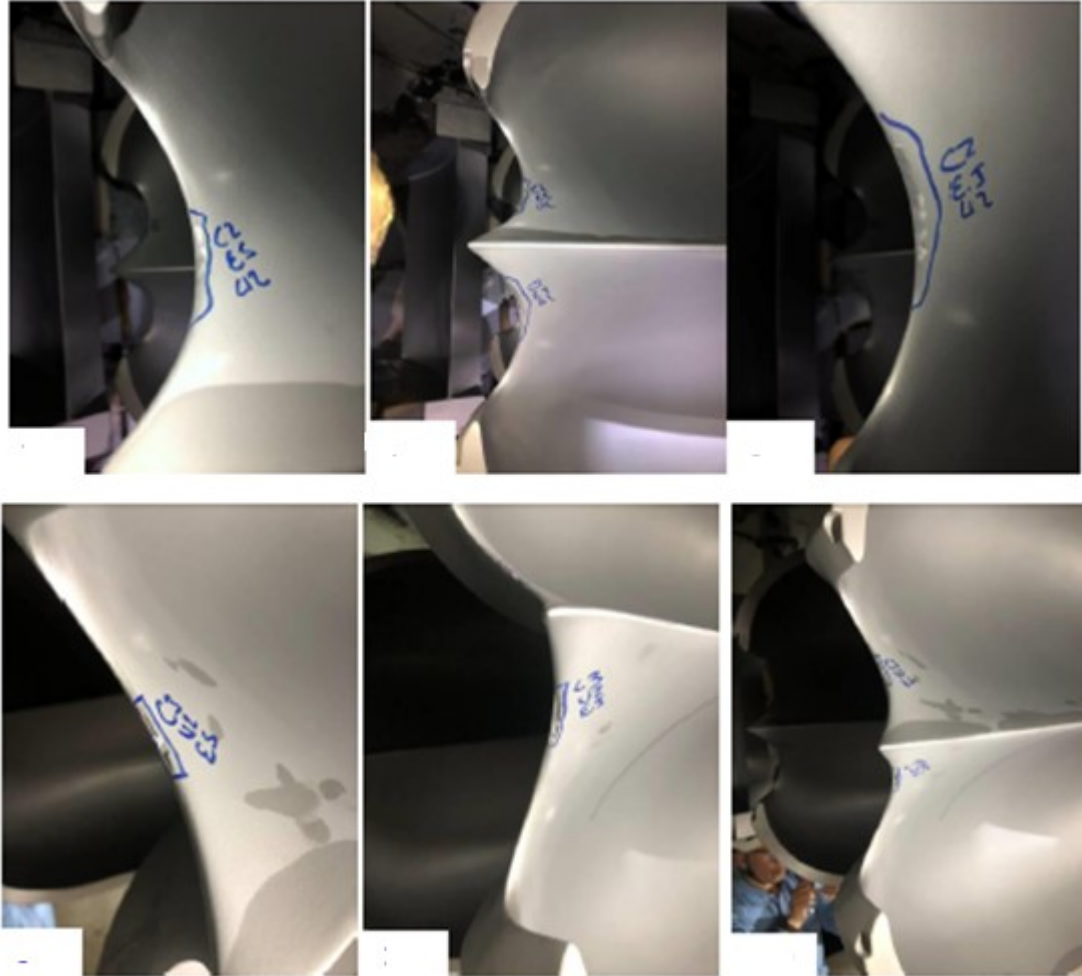
Figura 58. Falta recubrimiento cangilon 2 y 3.

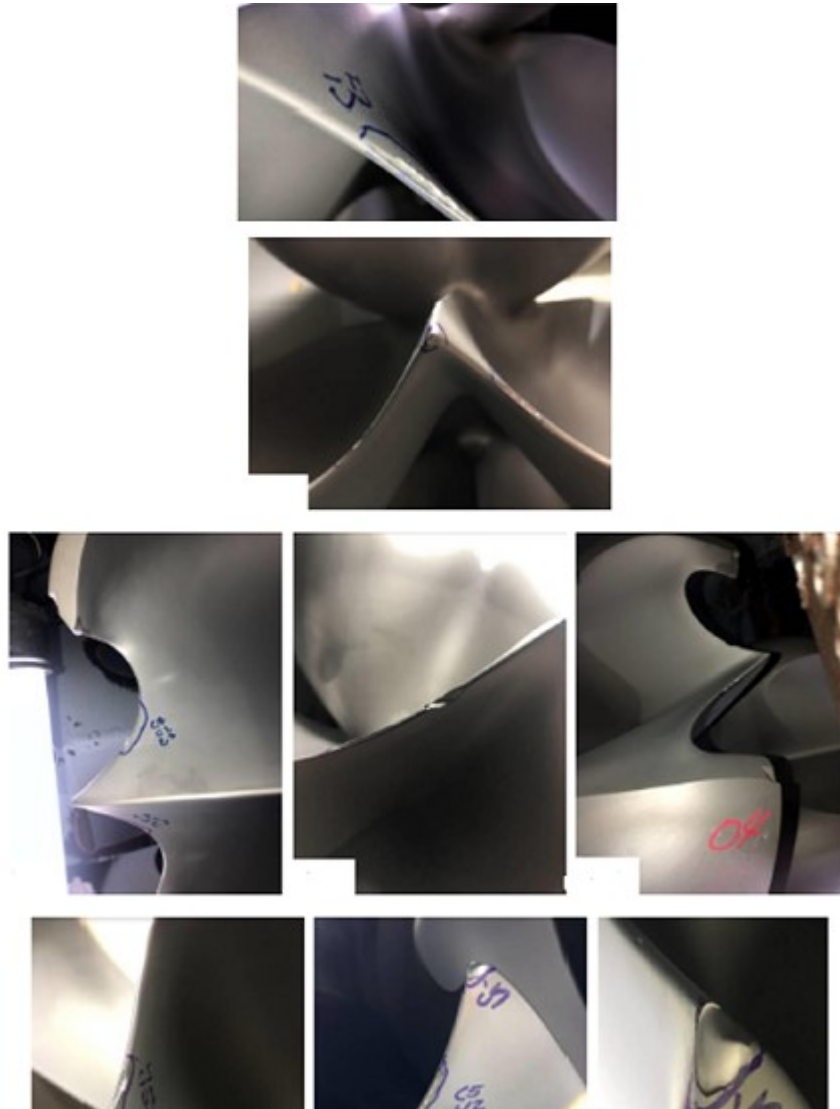
Figura 59. Falta recubrimiento cangilon 4 y 5.

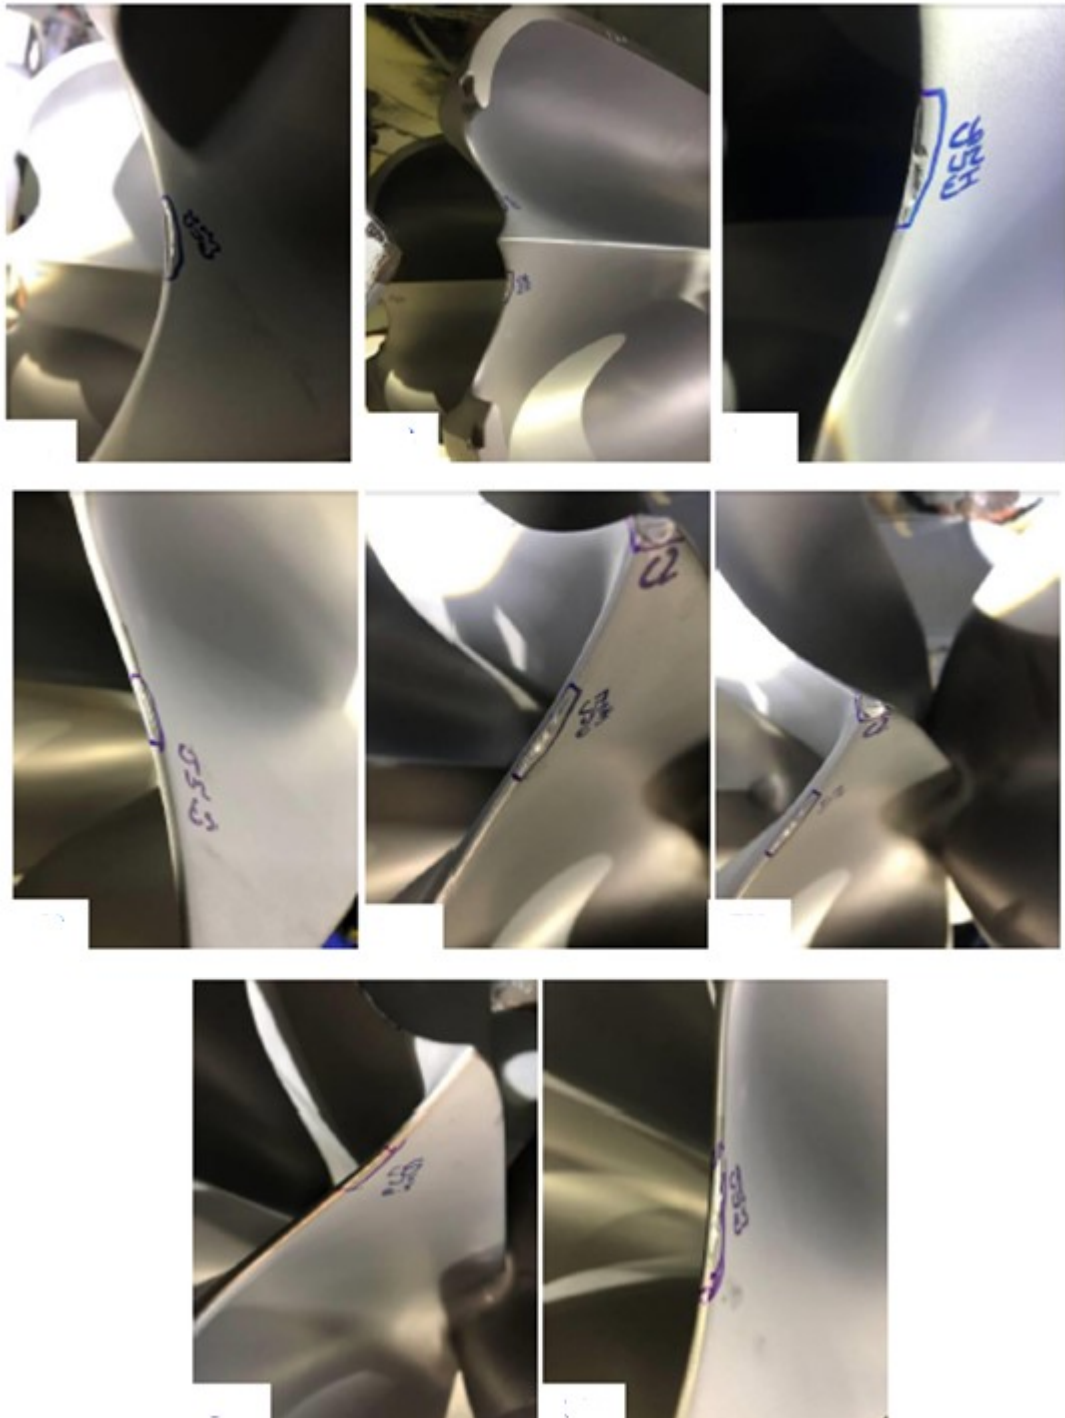
Figura 60. Falta de recubrimiento cangilon 6 y 7.

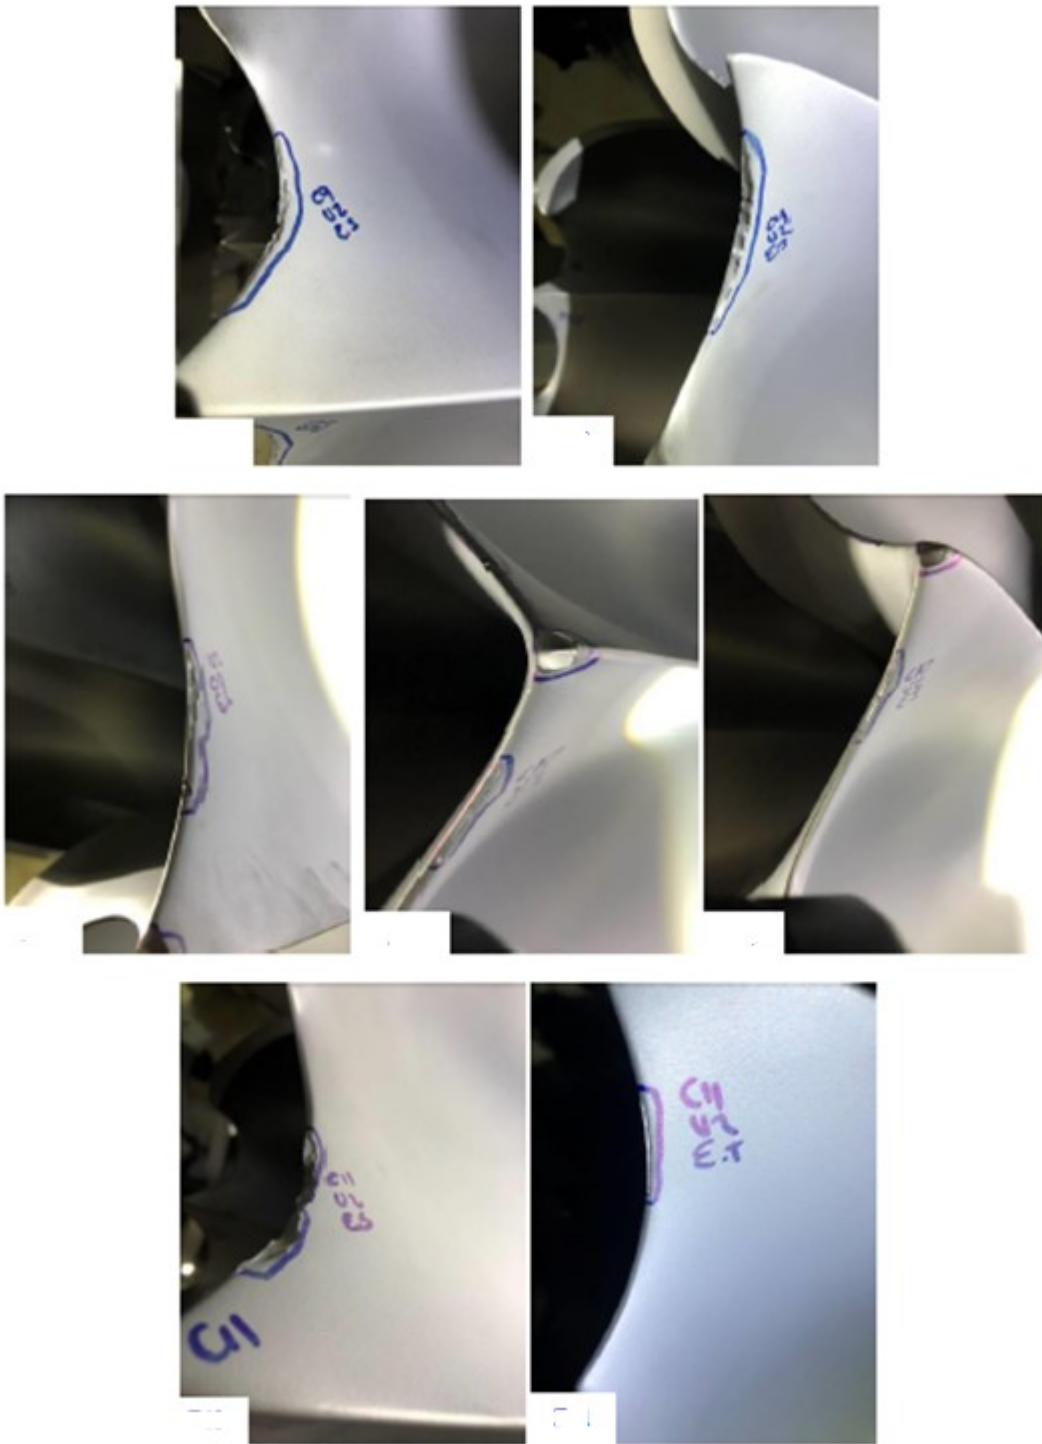
Figura 61. Falta de recubrimiento cangilon 9,10 y 11.

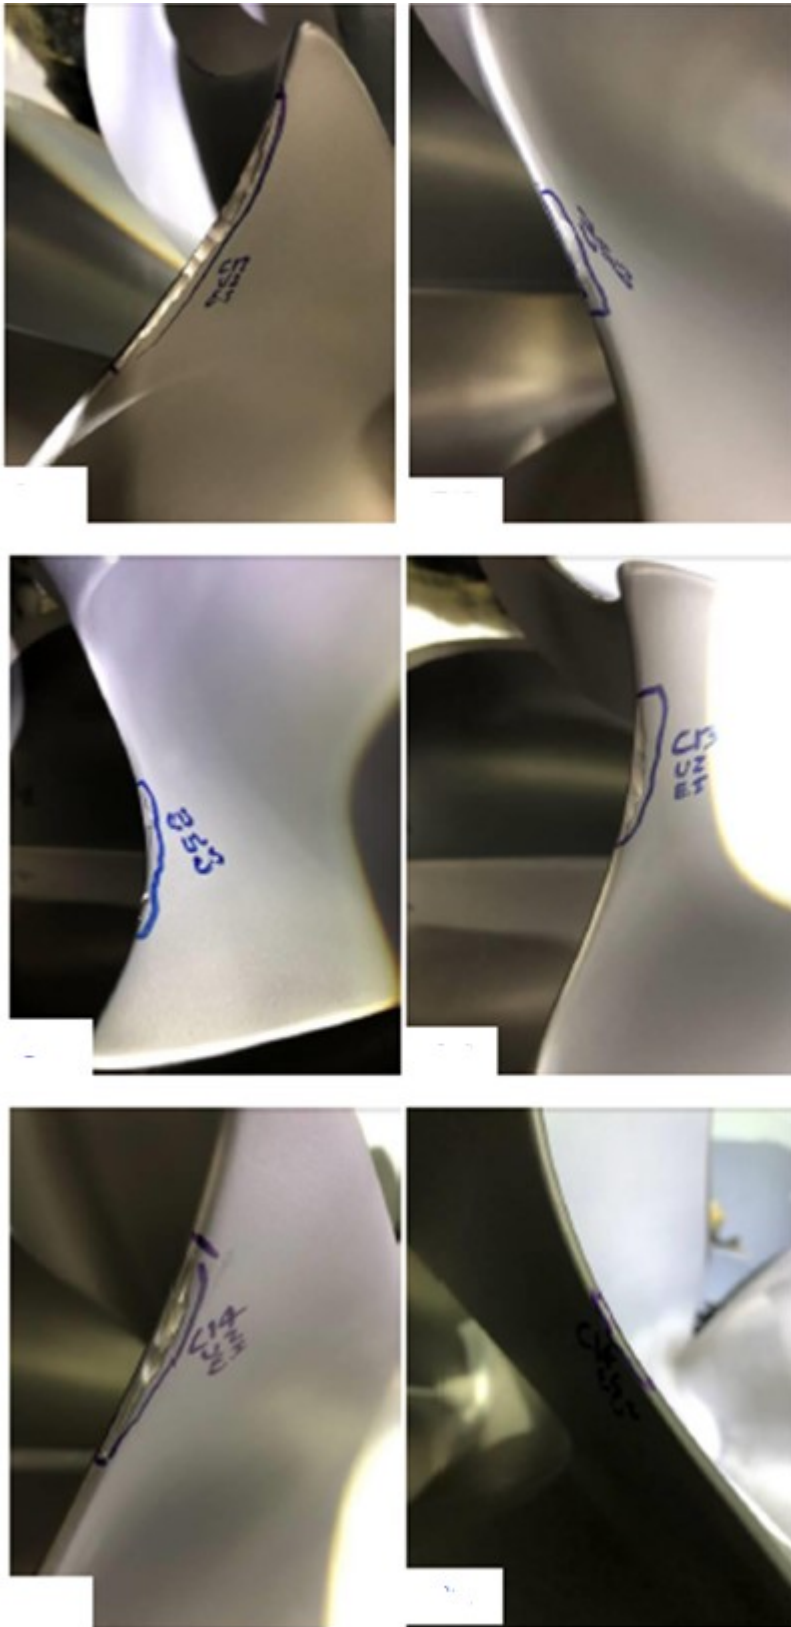
Figura 62. Falta de recubrimiento cangilon 12, 13 y 14.
