**AUDITORÍA EN SEGURIDAD VIAL CONCESIÓN AUTOPISTAS DEL CAFÉ,
TRAMO LA TRINIDAD - LA URIBE, COMPRENDIDA DESDE LA ABSCISA K 19
+000 AL K 23+390**

Una tesis presentada para obtener el título de
Ingeniero de Civil
Universidad Antonio Nariño, sede Pereira

ALEJANDRO HOYOS MARÍN
BRYAN PADILLA AGUDELO
JAVIER HUMBERTO RODRÍGUEZ
Noviembre 2020.

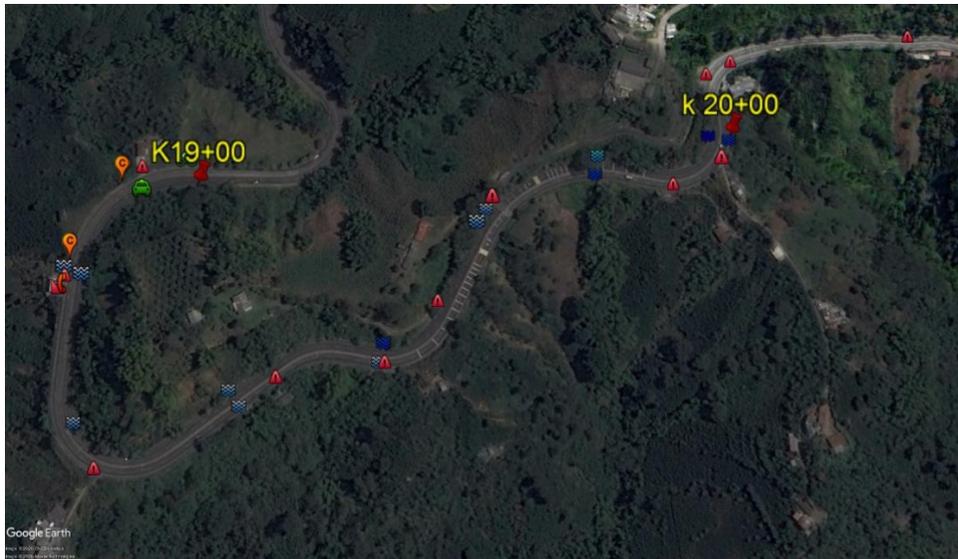
Figura 11. Componente vial km19+00 a km 20+00
Fuente. Earth, (2020).

El tramo está compuesto por dos calzadas en ambos sentidos de 7m de longitud cada una con dos carriles de 3.5 m, la calzada se encuentra separada por una barrera de new jersey de 80cm respecto a la vía, tiene un dispositivo de comunicación SOS en la abscisa k19+260, siete barreras de contención vehicular, nueve intersecciones perpendiculares al corredor vial las cuales no poseen carril de desaceleración, por otra parte en este tramo se encuentran objetos

potencialmente peligrosos específicamente en la abscisa k19+131.1 donde hay piedras de diferentes dimensiones sobre la trayectoria de la curva.

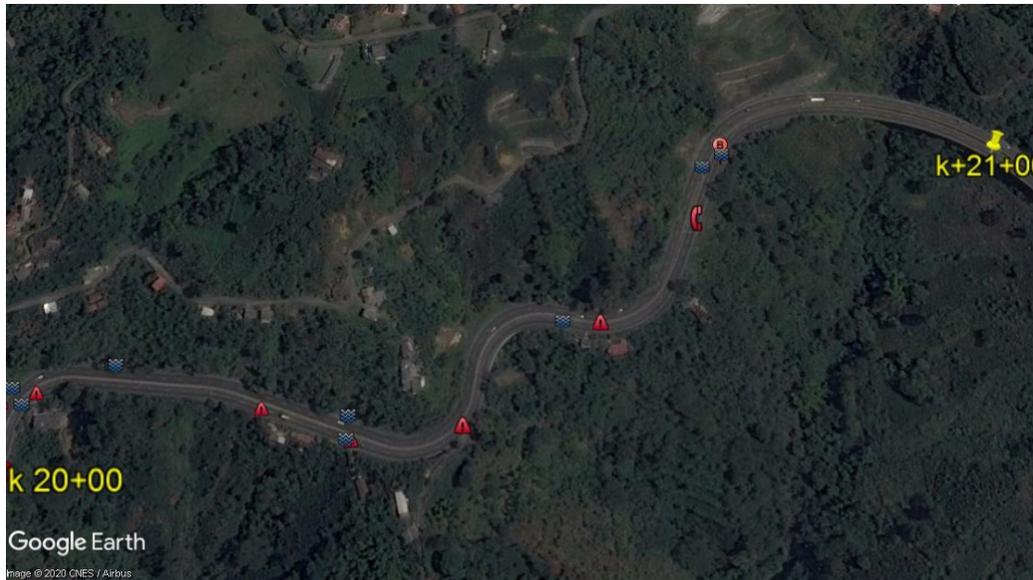
Figura 12. Componente vial tramo km 20+00 a km 21+00

El segundo tramo se inicia en la abscisa k 21+00, dos calzadas de ancho de 7m en doble sentido con 3.5m de ancho de vía, no cuenta con berma y respecto a paramento de vía está continua cuneta tipo triangular que presenta un riesgo, puesto que los vehículos podrían perder el control al llegar a transitar sobre la misma, ya que posee una pendiente del 23% podría tener riesgo de volcamiento. Existen seis intersecciones perpendiculares, 7 barreras de contención vehicular incluido pretil de puente, ocho componentes hidráulicos entre cabezales, drenes transversales, separadores hidráulicos y cuneta tipo triangular casi constante en el tramo. Además, siete barreras de contención vehicular, un punto de SOS en la abscisa 20+694

Adicionalmente se encuentran señales verticales y horizontales en buen estado y se encuentra por fuera de la vía.

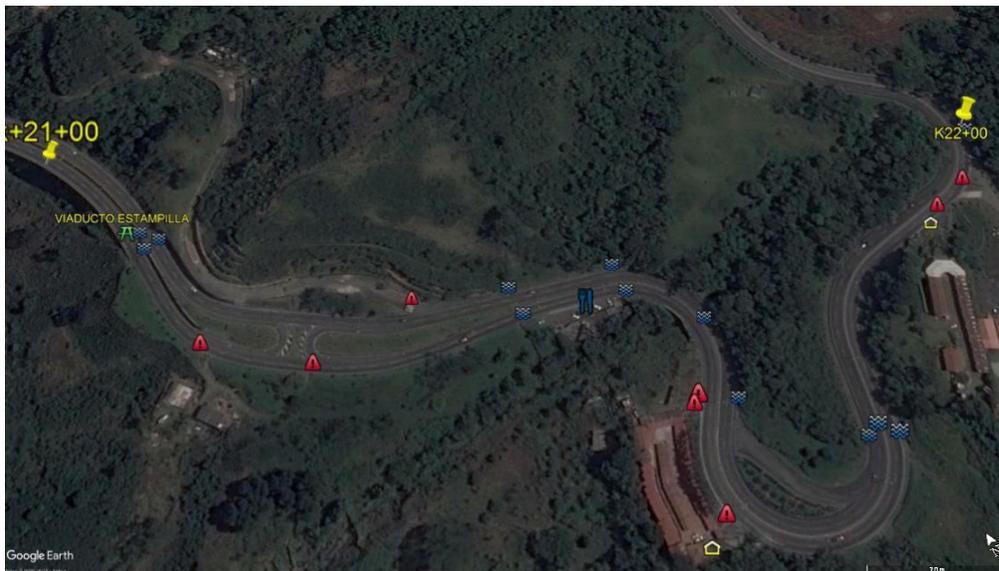
Figura 13. Componente vial tramo km 21+00a km 22+00
Fuente. Earth. (2020)

El tramo se inicia en la abscisa k21+00, con dos viaductos curvos a desnivel entre ellos con luces centrales a 80m y 250m de longitud cada uno con dos carriles y bermas en sentido del tráfico continuo al puente dos calzadas de ancho de 7.0 m y carriles 3.5 m sentido del flujo, con capa de rodadura en excelente estado, carecen de berma y donde continuo a paramento de vía está la cuneta tipo triangular medida que es casi constante en el tramo. Existen nueve intersecciones perpendiculares, 3 barreras de contención vehicular, 13 obras hidráulicas entre cabezales, rápidas, partidores de caudales, cunetas tipo rejilla, un restaurante y dos hoteles donde uno de los hoteles tiene la salida perpendicular a la vía y así mismo las salidas restantes donde esto genera riesgo de siniestros viales; Además se evidenció una deficiencia muy importante en

la abscisa k21+705 sentido Manizales –Chinchiná, la curva carece de secuencia entre señales ya que se observa que fueron vandalizadas lo cual genera confusión en los usuarios de la vía y puede generar riesgo de siniestro de magnitud mayor en horas de la noche por la pérdida de secuencia y la visión periférica respecto a la retroreflectividad, no obstante podría reducir el riesgo por los reductores de velocidad que antecede el hallazgo mencionado, por otra parte las señales verticales, horizontales e informativas instaladas por la concesión se encuentra en buen estado.

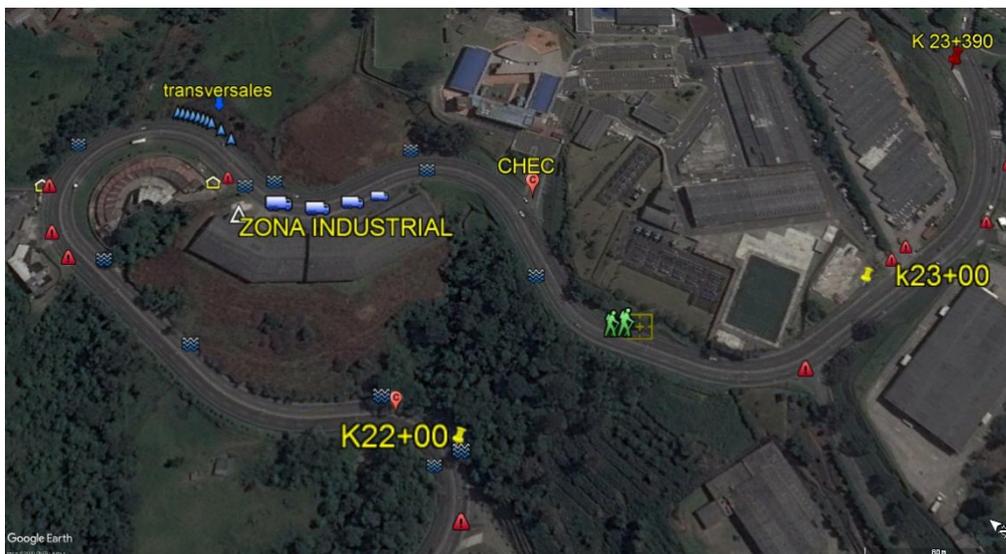
Figura 14. Componente vial tramo km 22+00a km 23+00

Tramo que inicia en la abscisa k22+00 con una vía de dos calzadas cada una de 7m y carril de 3.5 metros separada por new jersey en casi toda su longitud con capa de rodadura en excelente estado, señales verticales y horizontales en buen estado, el tramo carece de franja de circulación peatonal lo cual es un riesgo inminente para los peatones que transitan por la vía; Además a paramento de vía es la cuneta tipo triangular. Existen 6 intersecciones

perpendiculares, 4 barreras de contención vehicular, 19 obras hidráulicas entre cabezales, rápidas, partidores de caudales, drenes transversales, dos hoteles, una zona industrial donde se observa cargue, descargue de vehículos pesados y la CHEC (Central Hidroeléctrica de Caldas) además en el tramo se encuentra objetos potencialmente peligrosos que podría ser un factor de riesgo hacia los usuarios de la vía más específicamente en la abscisa k22+800 donde existe un objeto de concreto. Adicionalmente se evidencia obras de estabilidad de taludes como gaviones y obras de contención visualmente en buen estado.

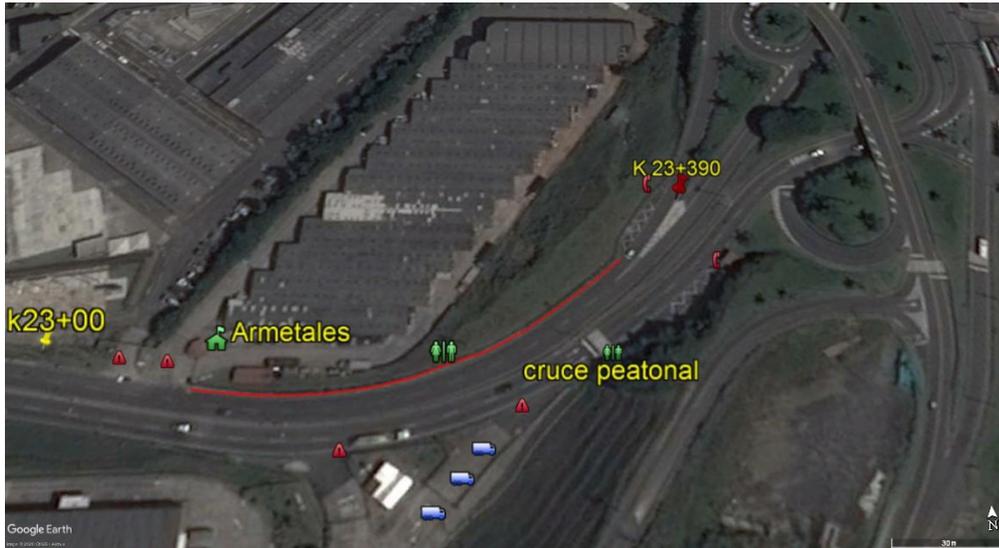
Figura 15. Componente vial tramo km 23+00 a km 23+390

El tramo se inicia en abscisa k23+00 y termina k23+390, con dos calzadas de ancho de 7.0 m y carriles 3.5 m sentido del flujo, con capa de rodadura en excelente estado, carecen de berma donde solo existe una franja de circulación peatonal con longitud de 138 metros en todo el tramo auditar. Existen 4 intersecciones de las cuales dos salen paralelo a la via y la restante perpendicular a la vía, 1 barrera de contención vehicular, adicionalmente con un paso de cebr

peatonal con señales verticales y horizontales en estado óptimo con dos dispositivos de comunicación SOS en la abscisa k23 + 223 sentido Manizales-Chinchiná. Por otra parte, se observa un sector industrial y ferretero que predomina la circulación de vehículos pesados.

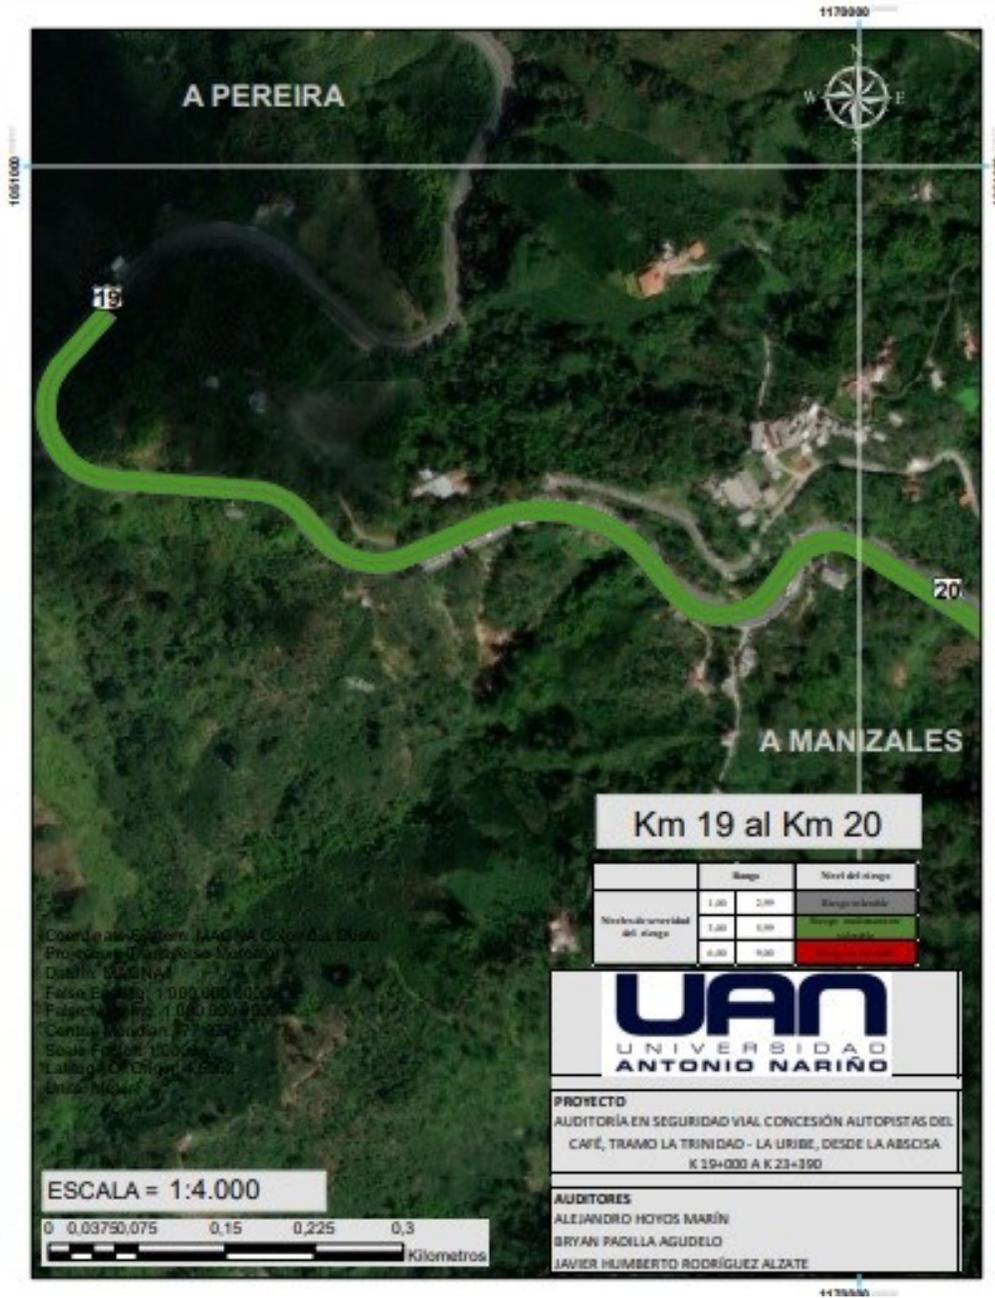
Figura 26. Mapa de riesgo. Km 19 - Km 20. La Trinidad - La Uribe
Fuente. Programas Qgis. (2020)

La tabla # 24, muestra el resumen de las Matrices de riesgos del tramo auditado Pr 19 + 000 al Pr 23 + 390 Chinchiná Manizales, en las dos calzadas, el cual muestra que los resultados son consistentes con la baja siniestralidad en cuanto a número de fallecidos si heridos y daños materiales y el estado de las señales muchas con problemas de dimensiones, vándalizadas como las barreras de contención donde se evidencian algunas que no cumplen con las normas y otros lugares donde no existen. La vía tiene una calificación de riesgo medianamente tolerable en cada una de las Pr analizadas y en ambas calzadas que se traduce en un riesgo medianamente tolerable el cual puede ser resuelto a mediano plazo de acuerdo a las intervenciones y acciones generales recomendadas por el equipo auditor así:

En cuanto a los mapas de riesgo, ellos son consistentes a los resultados arrojados en las matrices de riesgo, ver acá el mapa de riesgo del tramo 19 al 20 (figura # 25), el resto se encuentran en anexos

1. Intervención física a infraestructura: tanto preventiva como correctiva
2. Análisis políticas operacionales y de control y correctivos que permitan un eficaz logro de reducción de los indicadores anteriores
3. Fortalecer y mejorar la educación vial enfocadas a los actores más vulnerables por lo cual se requiere una nueva estrategia de campañas viales seguras, conjuntamente con la sociedad civil. Órganos de control y gobierno municipal y departamental realizar campañas más consistentes con la situación actual de la vía
