**Auditoría en Seguridad Vial K 0 + 300 al K 6 + 300, de la ruta Nacional 25 (Código 2507  
tramo Cerritos-La Virginia). Municipio de Pereira, Risaralda**

Una tesis presentada para obtener el título de

Universidad Antonio Nariño, sede Pereira

Mayo 2021

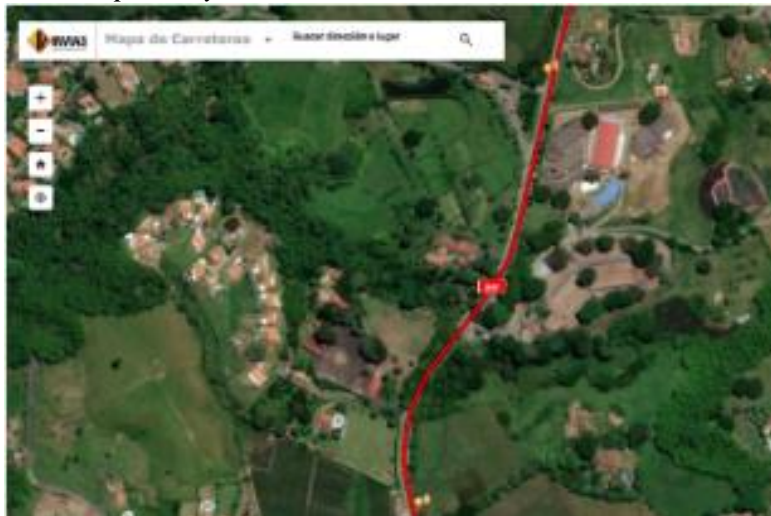
### Figura 13

El primer tramo se inicia en k 0 + 300, este presenta una pendiente longitudinal de 0.71% calzada de ancho de 7.40 m, con dos carriles en doble sentido, cuenta con una berma de 1.50m medida que varía en el tramo, Existen 4 intersecciones en T y un carril de salida en el sentido la Virginia - cerritos, ubicado en la salida del condominio Maracay, en el sentido Cerritos – La Virginia, se ubica una cuneta en toda la longitud del tramo y en sentido La Virginia – Pereira, se evidencia una cuneta ubicada entre las abscisas K 0 + 377,77 a K 1 + 000.

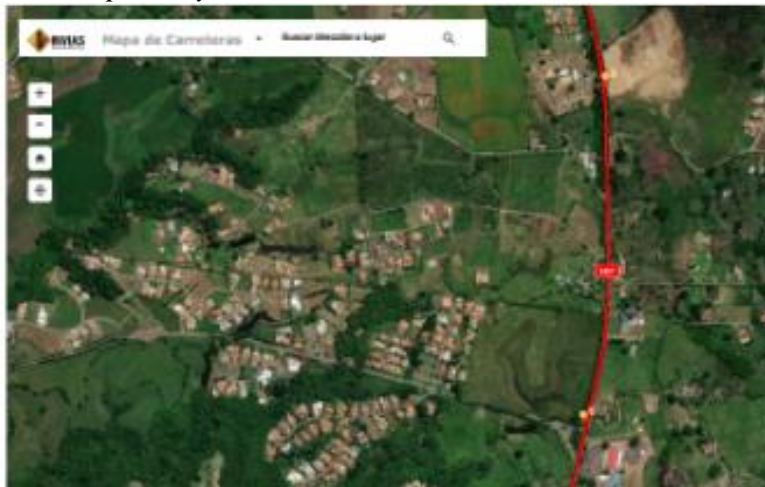
## Figura 14

El segundo tramo se inicia en K1 + 001, este tramo presenta una pendiente del 3%, 1 calzada de ancho de 7.40 m, con dos carriles en doble sentido, cuenta con una berma de 1.50m medida que varía en el tramo, Existen 8 intersecciones en T, un carril de salida en el sentido la Virginia - cerritos, ubicado en la salida del CEDEI de ARA, 1 cuneta deteriorada en toda la longitud del tramo, no se evidencian barreras de seguridad viales.

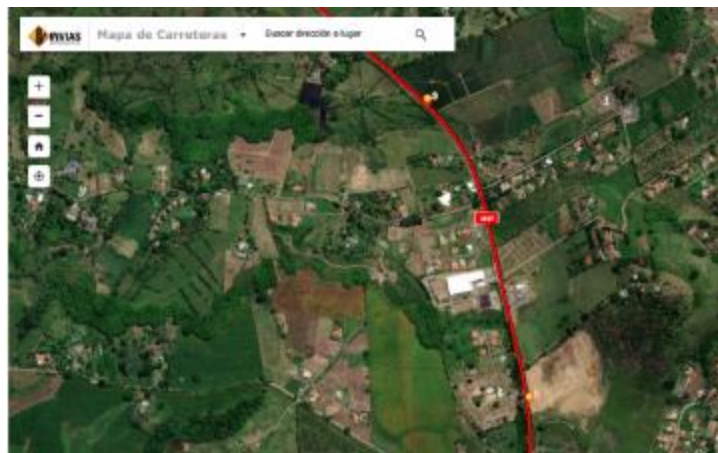
## Figura 15

El tercer tramo se inicia en k 2 + 001, este tramo presenta una pendiente del 1%, calzada de ancho de 7.40 m, con dos carriles en doble sentido, cuenta con una berma de 1.50m medida que varía en el tramo, existen 10 intersecciones en T, 1 cuneta deteriorada en toda la longitud del tramo, no se evidencian barreras de seguridad viales.

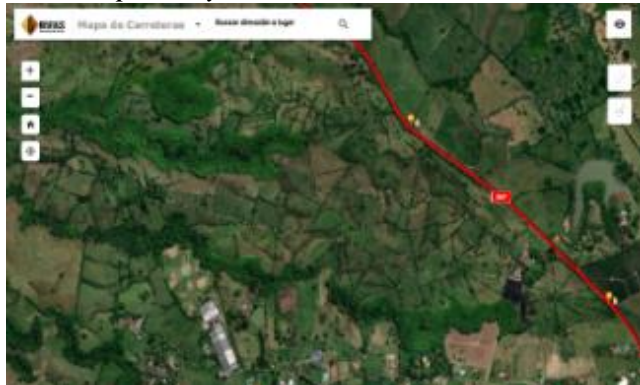
## Figura 16

El cuarto tramo se inicia en el K3 + 001, este tramo presenta una pendiente del 1,5% 1 calzada de ancho de 7.40 m, con dos carriles en doble sentido, cuenta con una berma de 1.50m medida que varía en el tramo, Existen 4 intersecciones en T, 1 cuneta deteriorada en toda la longitud del tramo, no se evidencian barreras de seguridad viales.

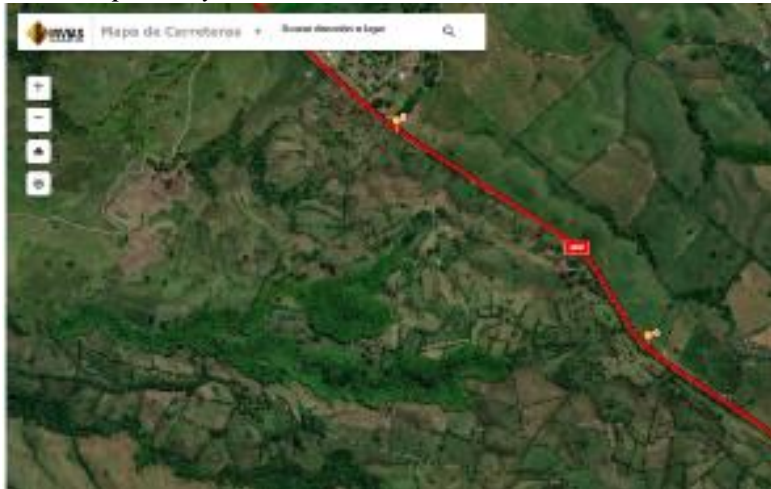
**Figura 17**

El quinto tramo se inicia en el k 4 + 001, este tramo presenta una pendiente el -4.00%, 1 calzada de ancho de 7.40 m, con dos carriles en doble sentido, cuenta con una berma de 1.50m medida que varía en el tramo, existe 1 intersección en T, cuneta deteriorada en toda la longitud del tramo, no se evidencian barreras de seguridad viales.

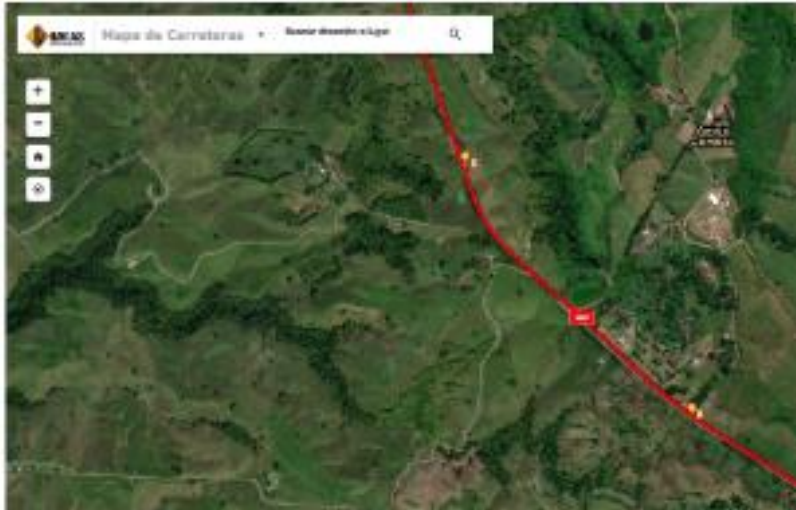
**Figura 18**

El sexto tramo se inicia en K5 + 001, este tramo presenta una pendiente entre del -3.85%, 1ª calzada de ancho de 7.40 m, con dos carriles en doble sentido, cuenta con una berma de 1.50m medida que varía en el tramo, Existen 4 intersecciones en T, 1 cuneta deteriorada en toda la longitud del tramo, no se evidencian barreras de seguridad viales

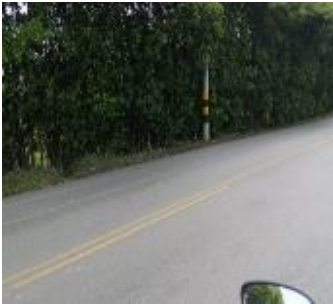
Izq.	Izq.	Tramo vial con berma muy angosta y un desnivel entre zona verde y corredor vial.
K5+576,2	K5+639,8	Barrera	18

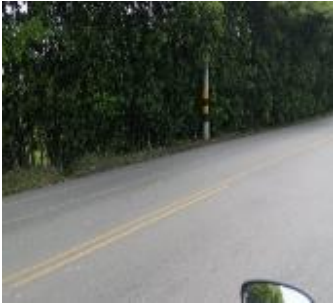
*Hallazgos Registro fotográfico de: Riesgos físicos*

Abscisa inicial	Abscisa final	Hallazgo	Foto Nro.	Evidencia fotográfica	Calz.	Lateral	Observaciones
K5+576,2	K5+639,8	Barrera	18
