PASANTÍAS DE INGENIERÍA CIVIL EN LA SECRETARÍA DE PLANEACIÓN Y
DESARROLLO TERRITORIAL DEL MUNICIPIO DE SAN FRANCISCO
CUNDINAMARCA

PROYECTO DE GRADO

INFORME FINAL PROYECTO DE GRADO MODALIDAD PASANTÍAS

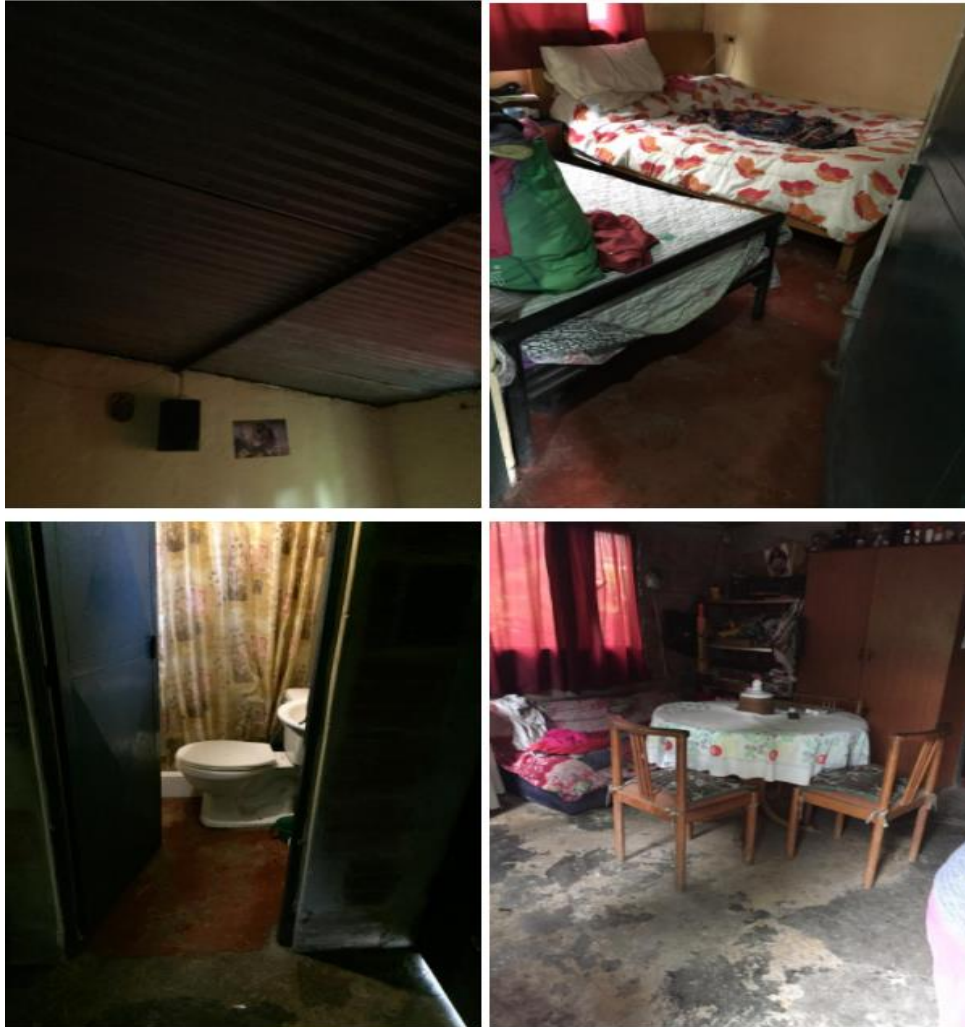
Figura 6 visita domiciliaria subsidio familia Rodríguez fuente elaboración propia

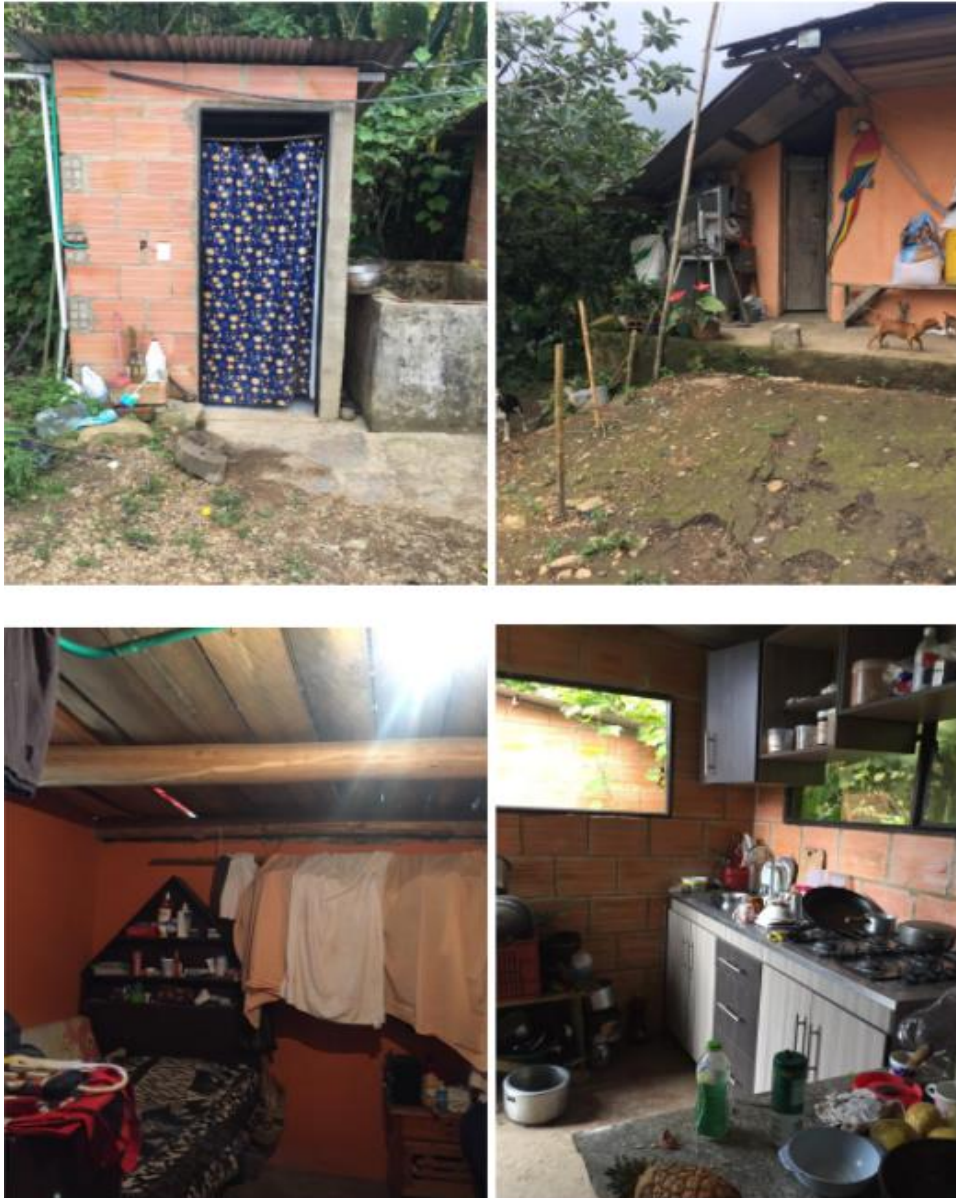
Figura 7 visita domiciliaria subsidio familia Contreras fuente elaboración propia

- a) Baño por fuera de la vivienda de uso compartido.
- b) Entrada principal a la vivienda.
- c) Único dormitorio de la vivienda.
- d) Cocina.

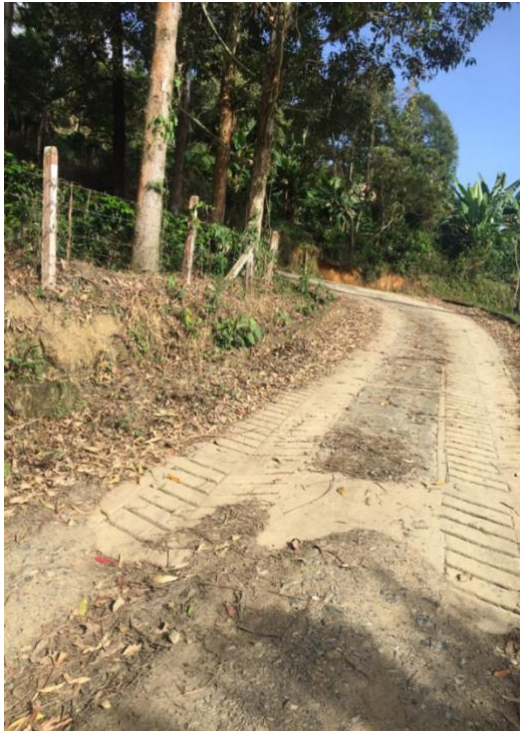
Esta estructura, se recomienda para pendientes mayores de 10%. Las cintas o placas en concreto reforzado se colocarán en módulos de 3.0 metros exigencias y los anchos de la calzada. Para las cintas o huellas, viguetas intermedias, placas de acceso y vigas inicial y final el concreto clase D tiene una resistencia a la compresión de 3000 psi y llevan una parrilla en hierro de 3/8'' cada 0,2 m en ambos sentidos, para las cunetas el concreto es de clase E con resistencia a la compresión de 2500 psi, para los sobrecanchos se utilizó una placa de concreto ciclópeo con resistencia de 2500 psi a la compresión, Se diseñó un estriado final tipo espina de pescado en la placa de concreto reforzado, con el fin de proporcionar una buena adherencia de las llantas de los vehículos y de permitir una rápida evacuación del agua que pueda circular sobre la placa huella. Se recomienda realizar mantenimiento preventivo a las cunetas para drenar el agua de escorrentía y evitar que se quede dentro de la estructura y la fracture.

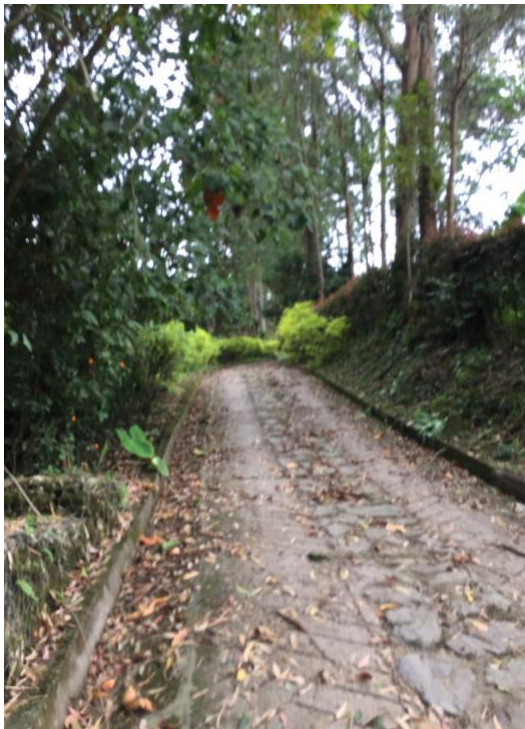
Esta estructura, cuenta con pendiente mayor al 10%. Las cintas o placas en concreto reforzado se construyeron en módulos de 3.0 metros exigencias y los anchos de la calzada. Para las cintas o huellas, viguetas intermedias, placas de acceso y vigas inicial y final el concreto clase D con una resistencia a la compresión de 3000 psi y llevan una parrilla en hierro de 3/8'' cada 0,2 m en ambos sentidos, para las cunetas el concreto es de clase E con resistencia a la compresión de 2500 psi, para los sobreeanchos se utilizó una placa de concreto ciclópeo con resistencia de 2500 psi a la compresión, Se diseñó un estriado final tipo espina de pescado en la placa de concreto reforzado, con el fin de proporcionar una buena adherencia de las llantas de los vehículos y de permitir una rápida evacuación del agua que pueda circular sobre la placa huella. Se recomienda realizar mantenimiento preventivo a las cunetas para drenar el agua de escorrentía y evitar que se quede dentro de la estructura y la fracture.

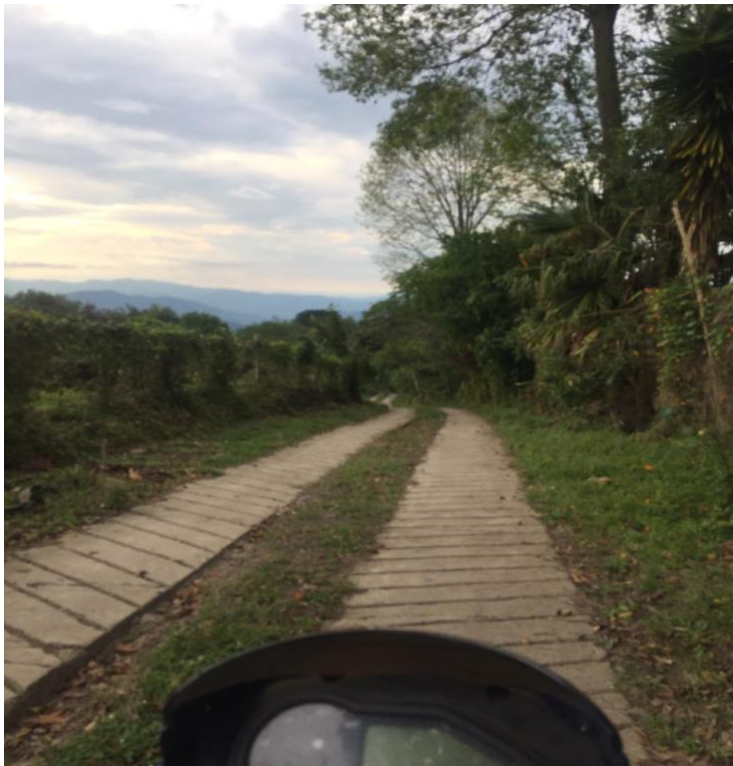
Esta estructura, se recomienda para pendientes mayores de 10%. Concreto clase D tiene una resistencia a la compresión de 3000 psi y llevan una parrilla en hierro de 3/8'' cada 0,2 m en ambos sentidos, Se diseñó un estriado final tipo espina de pescado en la placa de concreto reforzado, con el fin de proporcionar una buena adherencia de las llantas de los vehículos y de permitir una rápida evacuación del agua que pueda circular sobre la placa huella. Se recomienda realizar mantenimiento preventivo a las cunetas para drenar el agua de escorrentía y evitar que se quede dentro de la estructura y la fracture, también se recomendaría construir sobreebancho y cunetas para mayor vida útil de la estructura.

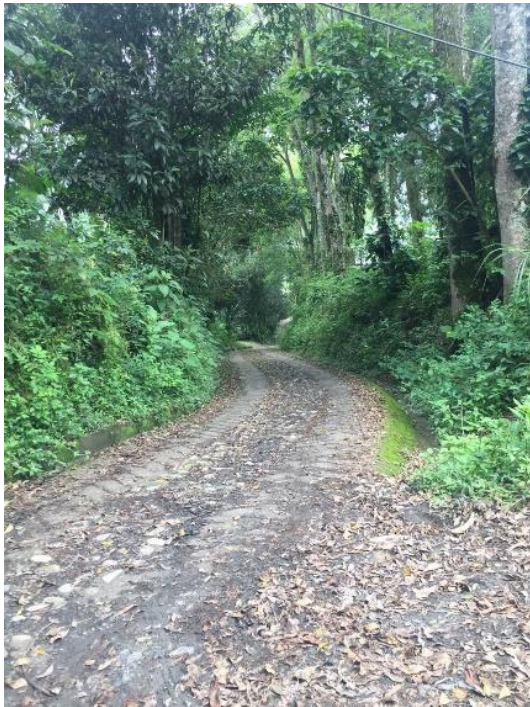
Esta estructura, se recomienda para pendientes mayores de 10%. Las cintas o placas en concreto reforzado se colocarán en módulos de 3.0 metros exigencias y los anchos de la calzada. Para las cintas o huellas, viguetas intermedias, placas de acceso y vigas inicial y final el concreto clase D tiene una resistencia a la compresión de 3000 psi y llevan una parrilla en hierro de 3/8'' cada 0,2 m en ambos sentidos, para las cunetas el concreto es de clase E con resistencia a la compresión de 2500 psi, para los sobreechamientos se utilizó una placa de concreto ciclópeo con resistencia de 2500 psi a la compresión Se recomienda realizar mantenimiento a cunetas y bordillos para mejorar el drenaje de la estructura.

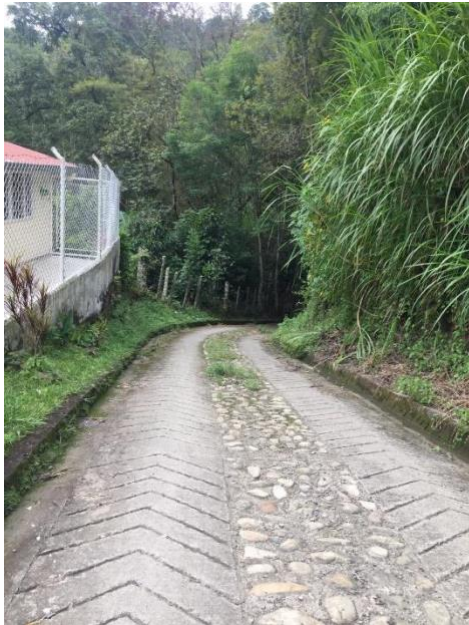
Esta estructura, se recomienda para pendientes mayores de 10%. Las cintas o placas en concreto reforzado se colocarán en módulos de 3.0 metros exigencias y los anchos de la calzada. Para las cintas o huellas, viguetas intermedias, placas de acceso y vigas inicial y final el concreto clase D tiene una resistencia a la compresión de 3000 psi y llevan una parrilla en hierro de 3/8'' cada 0,2 m en ambos sentidos, para las cunetas el concreto es de clase E con resistencia a la compresión de 2500 psi, para los sobreanchos se utilizó una placa de concreto ciclópeo con resistencia de 2500 psi a la compresión. Se recomienda realizar mantenimiento a cunetas y bordillos para mejorar el drenaje de la estructura.

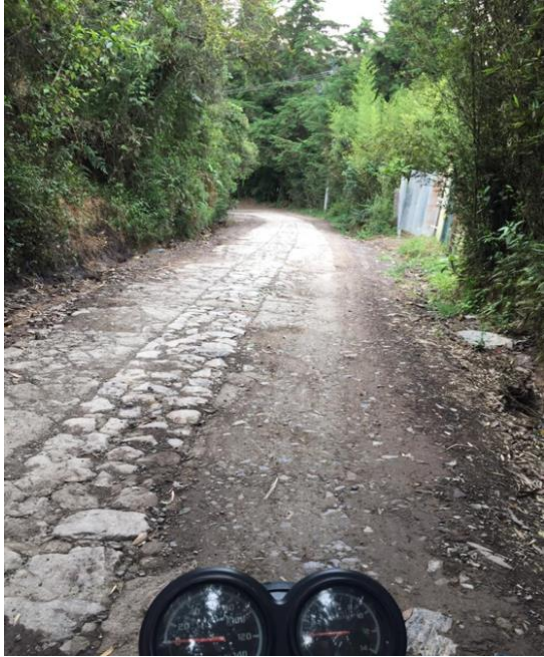
Esta estructura, se recomienda para pendientes mayores de 10%. Concreto clase D tiene una resistencia a la compresión de 3000 psi y llevan una parrilla en hierro de 3/8'' cada 0,2 m en ambos sentidos, Se diseñó un estriado final tipo espina de pescado en la placa de concreto reforzado, con el fin de proporcionar una buena adherencia de las llantas de los vehículos y de permitir una rápida evacuación del agua que pueda circular sobre la placa huella. Se recomienda realizar mantenimiento correctivo la falta de drenaje de esta estructura ya fracturo la mayoría del tramo lo más favorable es levantar las cintas y construir una nueva placa huellas

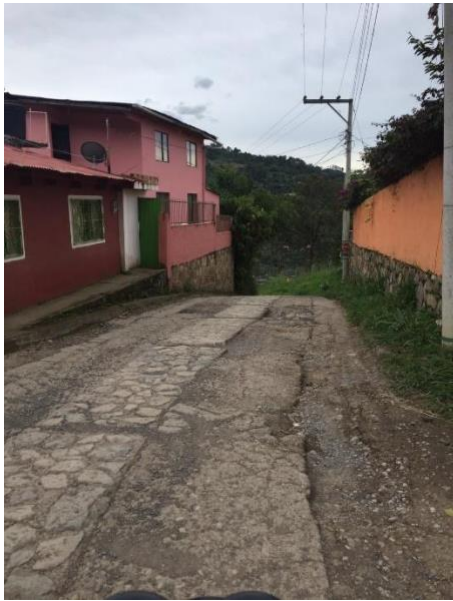
Esta estructura, se recomienda para pendientes mayores de 10%. Las cintas o placas en concreto reforzado se colocarán en módulos de 3.0 metros exigencias y los anchos de la calzada. Para las cintas o huellas, viguetas intermedias, placas de acceso y vigas inicial y final el concreto clase D tiene una resistencia a la compresión de 3000 psi y llevan una parrilla en hierro de 3/8'' cada 0,2 m en ambos sentidos, para las cunetas el concreto es de clase E con resistencia a la compresión de 2500 psi, para los sobreanchos se utilizó una placa de concreto ciclópeo con resistencia de 2500 psi a la compresión, Se diseñó un estriado final tipo espina de pescado en la placa de concreto reforzado, con el fin de proporcionar una buena adherencia de las llantas de los vehículos y de permitir una rápida evacuación del agua que pueda circular sobre la placa huella. Se recomienda realizar mantenimiento correctivo ya la mayor parte de la estructura está fracturada lo más factible es levantarla y volver a afirmar el terreno y construir otra.
