**Diagnóstico del pavimento rígido de la vía del barrio Diamante etapa I del Municipio
de Cartago, Valle del Cauca**

Universidad Antonio Nariño

Programa Ingeniería Civil

2021

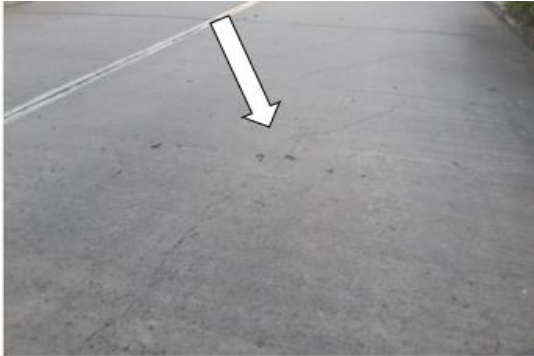
El pavimento rígido con el que están construidas las losas de la vía principal del barrio Diamante etapa I, han venido presentando serias deficiencias en la estructura de su única y la más importante vía (terciaria), a un plazo muy corto ocasionara daños en las partes de los vehículos. Entre las deficiencias encontradas en visita preliminar, se encuentra: fisuras y pérdida de material de la estructura de las losas que la constituyen, situación que se evidencia a lo largo de toda la vía, tal como se muestra en el registro fotográfico relacionado en las figuras 3 y 4.

Figura 3.
Localización fisuras en las losas de la vía
del barrio Diamante etapa I

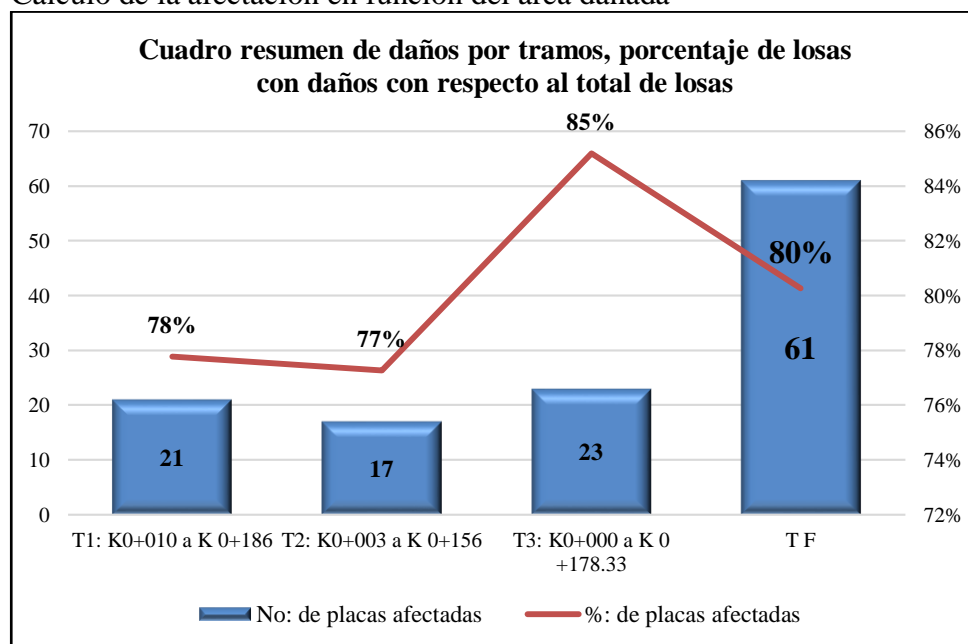
Figura 71.
Cálculo de la afectación en función del área dañada

En cuanto a la afectación en función del área dañada, que se muestra en la figura 71, se evidencia que el tramo T3 con un 85% es el que mayor grado tiene, seguido del tramo T2 con un 78% y por último se encuentra el T3 con un 77%. El promedio de los tres tramos presenta una afectación del 80%.

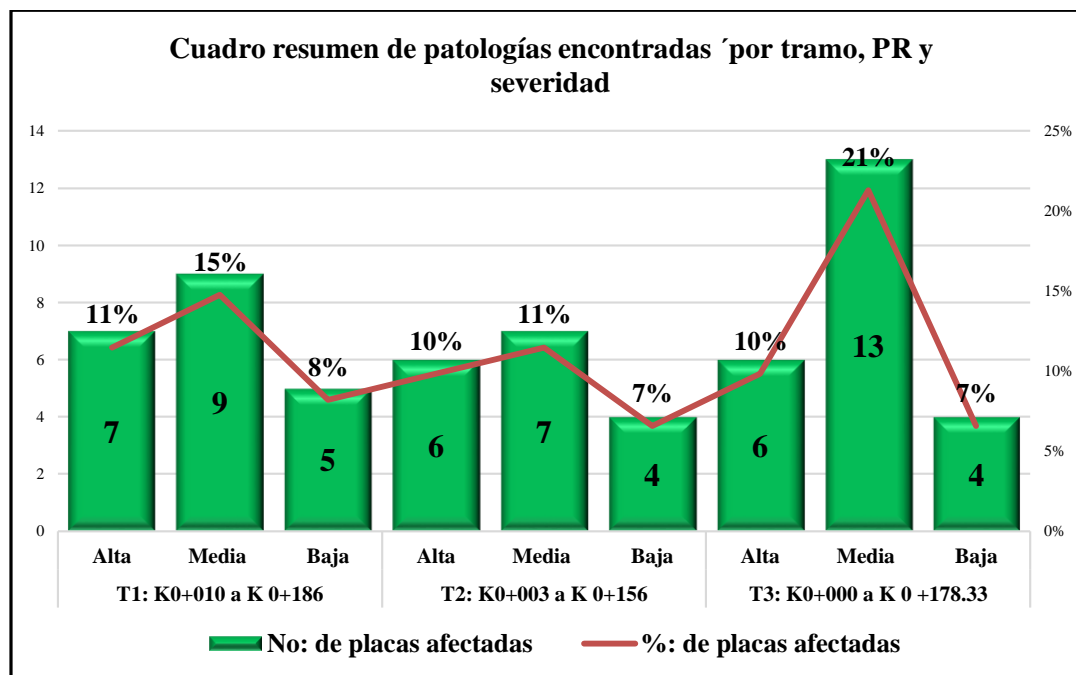
Figura 72.
Cuadro resumen de patologías encontradas por tramo, PR y severidad

La figura 72, muestra que en el tramo 1 (T1), con una severidad calificada de media está el mayor porcentaje de losas dañadas con un 15%, mientras que el T2 en la misma severidad tiene la mayor afectación con un 11%, por último el T3 presenta el 21% en severidad media , es decir que los tres tramos presentan severidad media como los de mayor porcentaje en comparación de las otras dos categorías donde la severidad baja es la de menos calificación y afectación en los tres tramos con un 8%, 7% y 7% respectivamente.

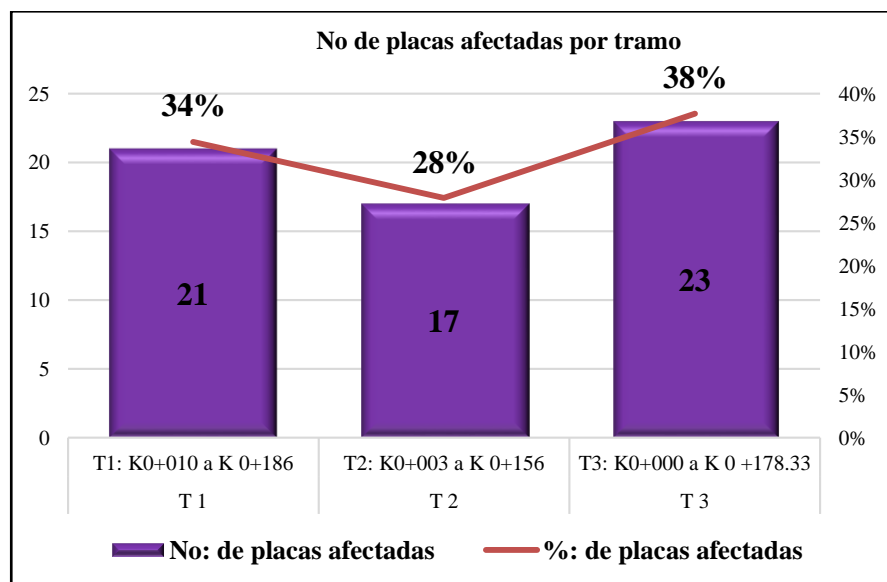
Figura 73.
Número de placas afectadas por tramo

La Figura 73. muestra que el tramo T3 con 38% es de mayor afectación, seguido del T1 con 34%, mientras que en último lugar de afectación está el T2 con 28%.

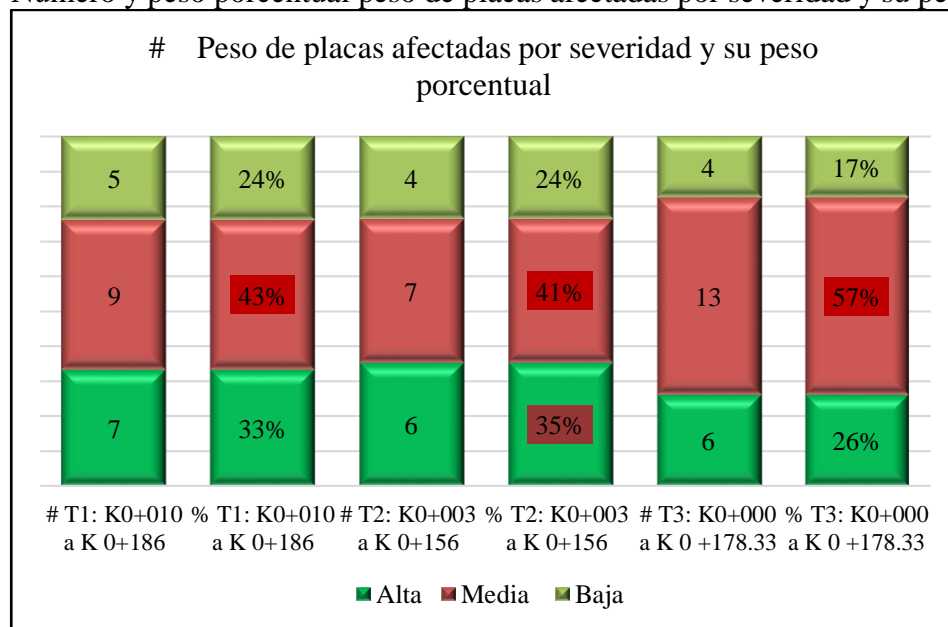
Número y peso porcentual peso de placas afectadas por severidad y su peso porcentual

La figura 74. Muestra el resumen del peso de placas afectadas por severidad y su peso porcentual, en donde se aprecia que el tramo T3 con un 57% en severidad media es el de mayor afectación, seguido del T1 con un 43% y por último se encuentra el tramo T2 con un 41%, en severidad alta el T1 y el T2 con un 24% ambos son los de mayor porcentaje, mientras que con severidad baja se encuentra el tramo T2 con 35% (la mayor afectación para esa categoría específica). Es decir, que, aunque el tramo T3 es el de mayor afectación, igual los otros dos tramos diagnosticados presentan un grado medio de afectación y que requieren por lo tanto también intervención.

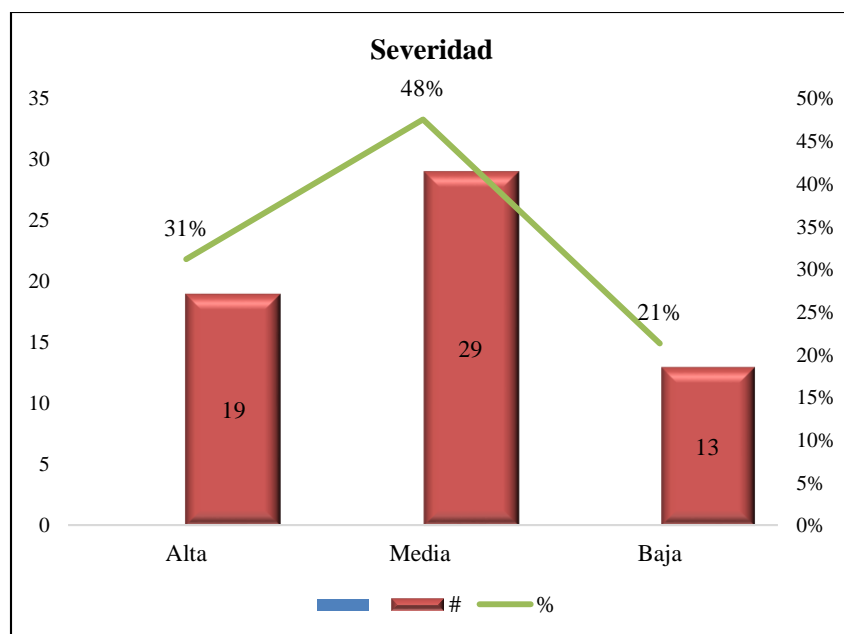
Figura 87. Grado de severidad pavimento, Barrio El diamante.

Se define los valores de severidad teniendo en cuenta la profundidad a la cual ha existido pérdida de material superficial.
