**Auditoría en Seguridad Vial de la Abscisa km 7+000 a km 13+000. Tramo, sector
Cerritos – La Virginia – Cauyá, Troncal de Occidente ruta 25. Código 2507.**

Universidad Antonio Nariño

Proyecto de grado presentado como requisito parcial para optar al título de:

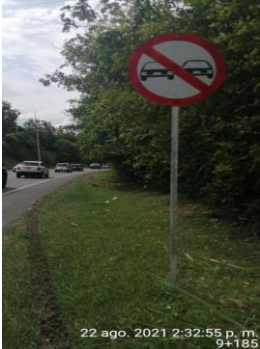
Pintura retroreflectiva buen estado Berma 1,2m Señal instalada 1,6 m desde la berma se sale del ángulo de observación, no cumple con los parámetros del manual de señalación vía capítulo 2		x		x	9+185	SR-26

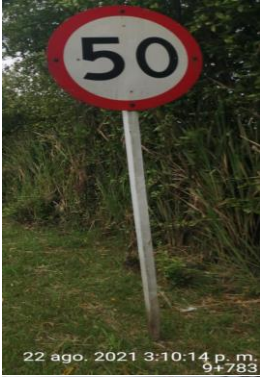
Pintura retroreflectiva buen estado Berma 1,4m Señal instalada 1,1m desde la berma se sale del ángulo de observación. No cumple con los parámetros del manual de señalación vía capítulo 2		x		x	9+783	SR-30 C

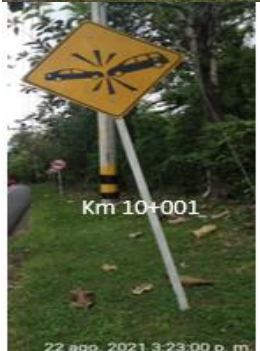
Long por lado 0,85m Pintura buen estado Película retroreflectiva buena Berma 1,6 m Señal instalada 1,2 m desde la berma se sale del ángulo de observación. No cumple con los parámetros del manual de señalación vía capítulo 2		x		x	9+998	SP-27

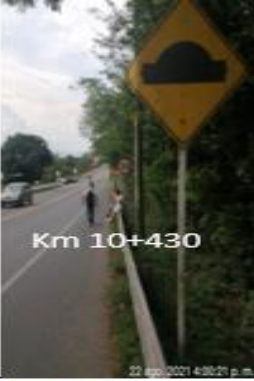
<p>Altura de poste 1,8 m Long por lado 0,75m Pintura retroreflectiva buen estado. Berma 1,8 m Señal instalada 0,60 m desde la berma Cumple con los parámetros del manual de señalación vía capítulo 2</p>		x		x	10+375	SP-45 A

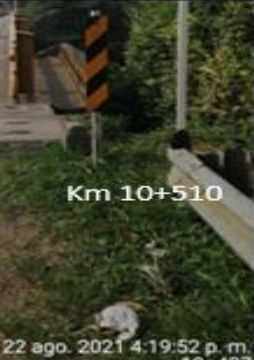
<p>KM 10+510 22 ago. 2021 4:19:52 p. m.</p>	<p>Altura de poste 1,8 m Long por lado 0,75m Pintura buen estado Película retroreflectiva buena Berma ,60m Señal colocada 1,40 m desde la berma No hay resalto Incumple con el manual de señalización vial cap. 2.2.3</p>	x	x	10+510	SP-25 A

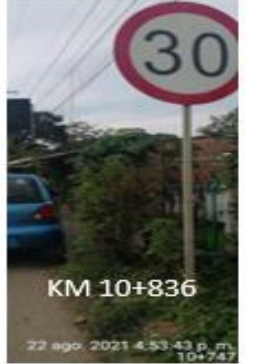
<p>Km 10+780</p>	<p>Altura de poste 2,0 m Rombo 0,75m Pintura retroreflectiva buen estado Berma 0,40m Señal instalada 4,0 m desde la berma cumple con los parámetros del manual de señalación vía capítulo 2</p>	x	x	10+780	SP-50

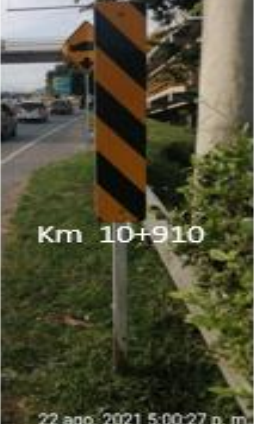
<p>Km 10+910</p>	<p>Altura de la señal si poste 0,8 m Pintura retroreflectiva buen estado. Debería ser un DOL Derecho, pero es izquierdo Berma 1,8 m Señal instalada 0,60 m desde la berma cumple con los parámetros del manual de señalación vía capítulo 2</p>	x	x	10+910	Marcador sencillo izquierdo

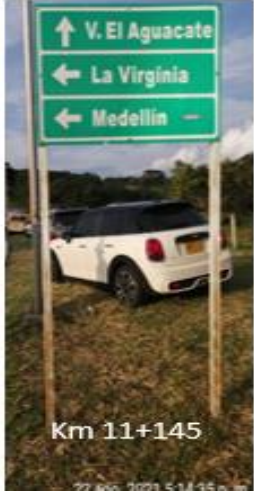
<p>Altura de poste 2m</p> <p>Pintura buen estado</p> <p>Berma 0,0m</p> <p>Señal instalada 1,2m de berma</p> <p>El manual de señalización vía dice en capítulo 2.4.4.2 Señales de Dirección en vías convencionales se ubican entre 10 y 50 m</p> <p>No cumple con los parámetros del manual de señalación vía capítulo 2</p>		x		x	11+145	SI-05

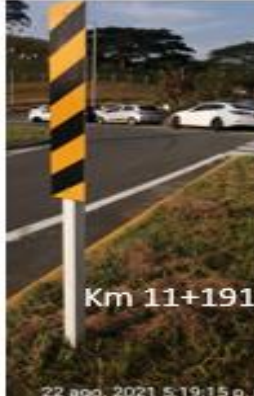
<p>Altura de la señal si poste 0,8 m</p> <p>Pintura retrorreflectiva buen estado</p> <p>Debería ser un DOL izquierdo, pero es derecho</p> <p>Berma 1,8 m</p> <p>Señal instalada 0,60 m desde la berma cumple con los parámetros del manual de señalación vía capítulo 2</p>		x		x	11+191	Marcador sencillo derecho

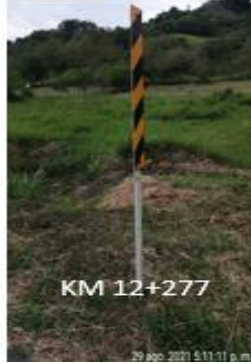
<p>KM 12+277 29 ago. 2021 5:11:11 p. m.</p>	<p>Altura de la señal si poste 0,8 m Pintura retrorreflectiva buen estado Debería ser un DOL izquierdo, pero es derecho Berma 1,8 m señal instalada 0,60 m desde la berma cumple con los parámetros del manual de señalación vía capítulo 2</p>	x	x	12+277	Marcador sencillo derecho

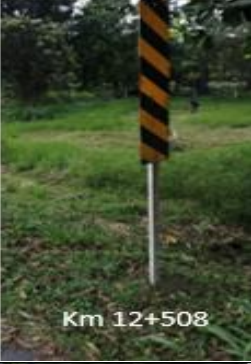
<p>Km 12+508</p>	<p>Altura de la señal si poste 0,8 m Pintura retrorreflectiva buen estado Debería ser un DOL izquierdo, pero es derecho Berma 1,8 m señal instalada 0,60 m desde la berma cumple con los parámetros del manual de señalación vía capítulo</p>	x	x	12+508	Marcador sencillo izquierdo

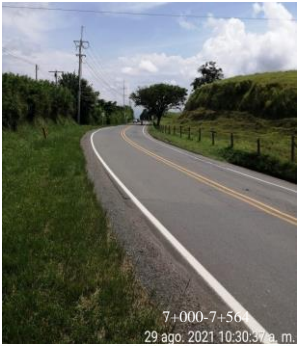
Pintura falta de mantenimiento, No cumple con los parámetros de visibilidad nocturna (manual de señalación vía capítulo 3) Visibilidad de día buena estado complementa las órdenes o advertencias de dispositivos, tales como las señales verticales			x	x	7+000-7+563	Líneas centrales. Líneas de borde de pavimento. Demarcación de zonas de adelantamiento prohibido

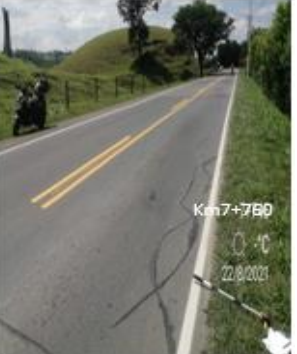
Pintura falta de mantenimiento, No cumple con los parámetros de visibilidad nocturna (manual de señalación vía capítulo 3) Visibilidad de día buena estado complementa las órdenes o advertencias de dispositivos, tales como las señales verticales				x	7+564-7+830	Líneas centrales. Líneas de borde de pavimento. Demarcación de zonas de adelantamiento carril Der

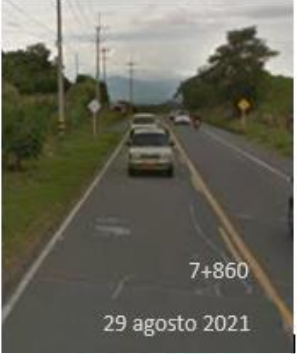
Pintura falta de mantenimiento, No cumple con los parámetros de visibilidad nocturna (manual de señalación vía capítulo 3) Visibilidad de día buena estado complementa las órdenes o advertencias de dispositivos, tales como las señales verticales			x		7+830-7+970	Líneas centrales. Líneas de borde de pavimento. Demarcación de zonas de adelantamiento carril Iz.

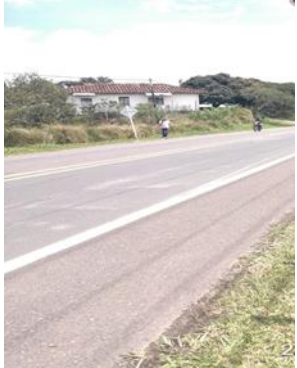
Pintura falta de mantenimiento, No cumple con los parámetros de visibilidad nocturna (manual de señalación vía capítulo 3) Visibilidad de día buena estado complementa las órdenes o advertencias de dispositivos, tales como las señales verticales			x	x	7+970+8+450	Líneas centrales. Líneas de borde de pavimento. Demarcación de zonas de adelantamiento prohibido

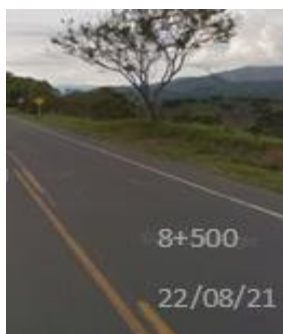
Pintura falta de mantenimiento, No cumple con los parámetros de visibilidad nocturna (manual de señalación vía capítulo 3) Visibilidad de día buena estado complementa las órdenes o advertencias de dispositivos, tales como las señales verticales

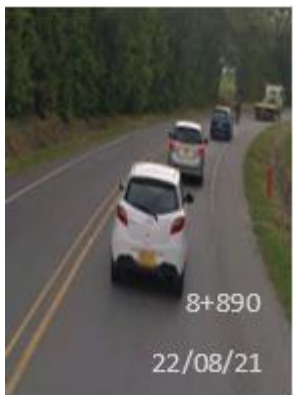
Pintura falta de mantenimiento, No cumple con los parámetros de visibilidad nocturna (manual de señalación vía capítulo 3) Visibilidad de día buena estado complementa las órdenes o advertencias de dispositivos, tales como las señales verticales

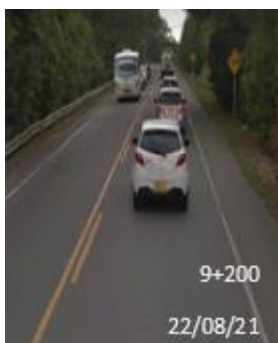
Pintura falta de mantenimiento, No cumple con los parámetros de visibilidad nocturna (manual de señalación vía capítulo 3) Visibilidad de día buena estado complementa las órdenes o advertencias de dispositivos, tales como las señales verticales

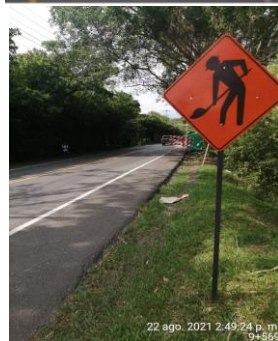
Pintura falta de mantenimiento, No cumple con los parámetros de visibilidad nocturna (manual de señalación vía capítulo 3) Visibilidad de día buena estado complementa las órdenes o advertencias de dispositivos, tales como las señales verticales

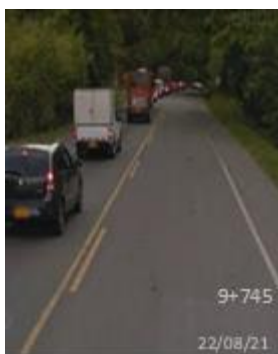
<p>9+745 22/08/21</p>	<p>Pintura falta de mantenimiento, No cumple con los parámetros de visibilidad nocturna (manual de señalación vía capítulo 3) Visibilidad de día buena estado complementa las órdenes o advertencias de dispositivos, tales como las señales verticales</p>	<p>x</p>	<p>9+660-9+843</p>	<p>Líneas centrales. Líneas de borde de pavimento. Demarcación de zonas de adelantamiento carril Der</p>

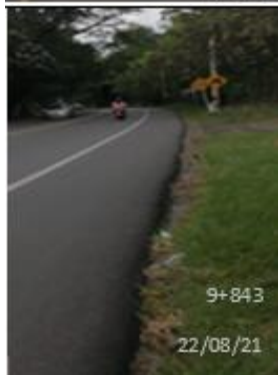
<p>9+843 22/08/21</p>	<p>Pintura falta de mantenimiento, No cumple con los parámetros de visibilidad nocturna (manual de señalación vía capítulo 3) Visibilidad de día buena estado complementa las órdenes o advertencias de dispositivos, tales como las señales verticales</p>	<p>x</p>	<p>9+843-11+818</p>	<p>Líneas centrales. Líneas de borde de pavimento. Demarcación de zonas de adelantamiento prohibido</p>

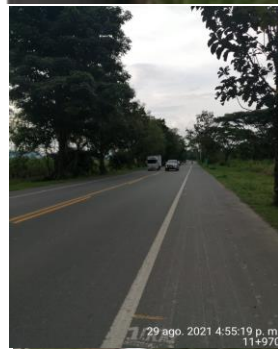
<p>29 ago. 2021 4:55:19 p. m. 11+970</p>	<p>cumple con los parámetros de visibilidad nocturna (manual de señalación vía capítulo 3) Visibilidad de día buena estado complementa las órdenes o advertencias de dispositivos, tales como las señales verticales</p>	<p>x</p>	<p>11+836-12+160</p>	<p>Líneas centrales. Líneas de borde de pavimento. Demarcación de zonas de adelantamiento carril Der</p>
