**Apoyo a la Supervisión de Obra del Proyecto Santorini de la Empresa Módulo
Ingeniería y Construcción de Duitama**

Karoll Alejandra Walteros Niño

Universidad Antonio Nariño

Programa Ingeniería Civil

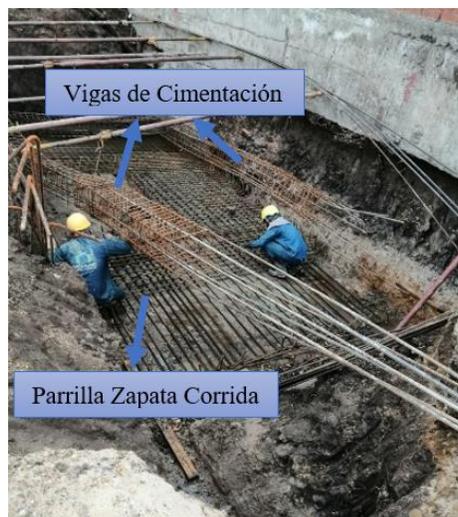
Figura 10*Ubicación de acero en zapatas*

Nota. La figura muestra la ubicación de refuerzo en la parrilla de la zapata corrida del proyecto.

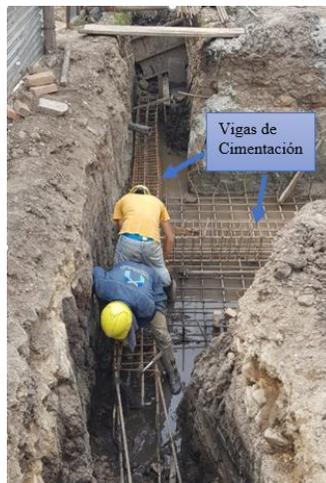
Figura 12

Nota. La figura muestra la ubicación de flejes en la viga de cimentación A(1-6). Fuente: Autoría propia.

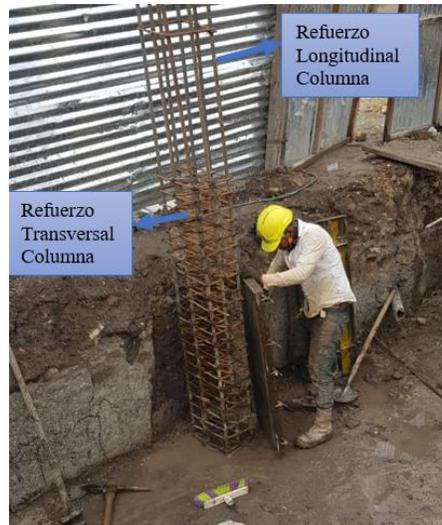
Figura 13

Nota. La figura muestra la ubicación de formaleta en la columna A4 que yace en la cimentación.

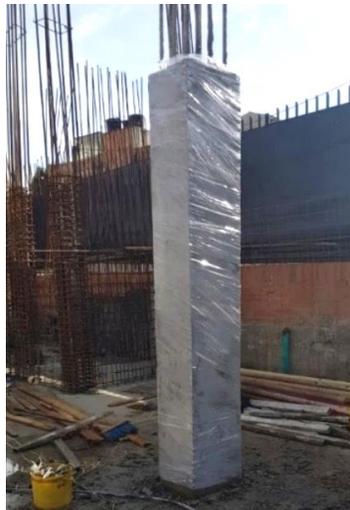
Figura 14

Nota. La figura muestra la columna B5 fundida y envuelta en vinipel para conservar la humedad y obtener un adecuado curado del concreto. Fuente: Autoría propia.

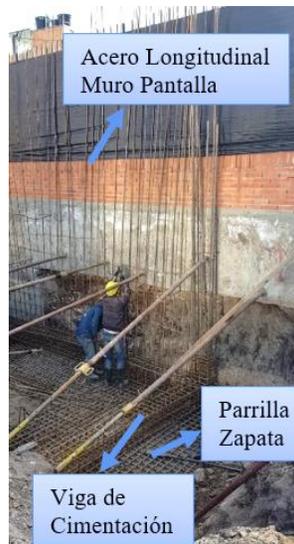
Figura 15

Nota. La figura muestra la ubicación de acero longitudinal en muro pantalla C(3-4) que yace en la cimentación. Fuente: Autoría propia.

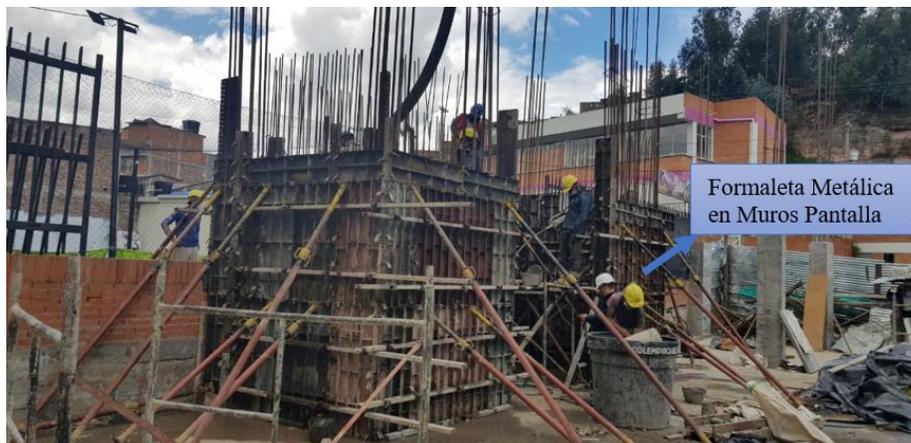
Figura 16

Nota. La figura muestra la fundida con concreto premezclado de muros pantallas ubicados en la planta 1. Fuente: Autoría propia.

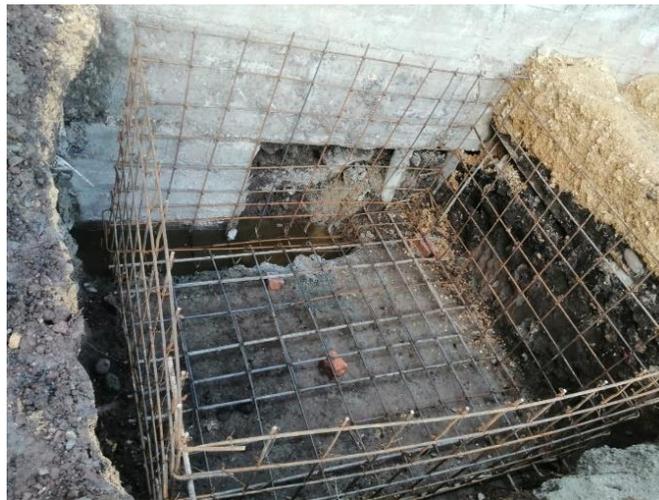
Figura 17

Tanque Subterráneo. Con la finalidad de permitir el almacenamiento de agua potable y esta pueda ser suministrada a todas las unidades residenciales se realizó un tanque de almacenamiento subterráneo, en el cual se revisó el dimensionamiento (5000 L) teniendo en cuenta lo estipulado en los planos hidráulicos basados en el consumo de cada apartamento; también se verificó la ubicación del acero de refuerzo longitudinal y transversal en cada una de las caras del tanque y en la parrilla inferior. (figura 17).

Nota. La figura muestra la ubicación de acero longitudinal y transversal en tanque de almacenamiento subterráneo. Fuente: Autoría propia.

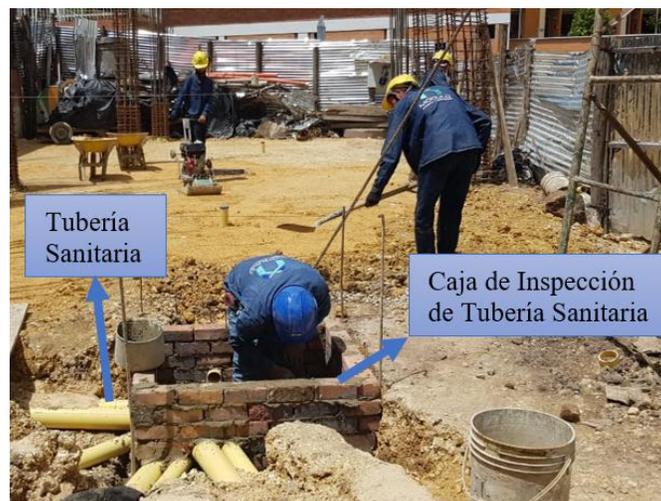
Figura 18

Cajas de Inspección. Se realizaron 2 cajas de inspección para la tubería sanitaria y pluvial (sistema combinado), para ello se verificó el proceso constructivo teniendo en cuenta las dimensiones de las cajas que eran de 1x1 m por 0.7 m de profundidad y 1x1 m por 0.5 m de profundidad (figura 18), también se tuvo en cuenta la pendiente en la base de las cajas para evitar estanqueidad de residuos.

Nota. La figura muestra la construcción de una caja de inspección para tubería sanitaria y pluvial. Fuente: Autoría propia.

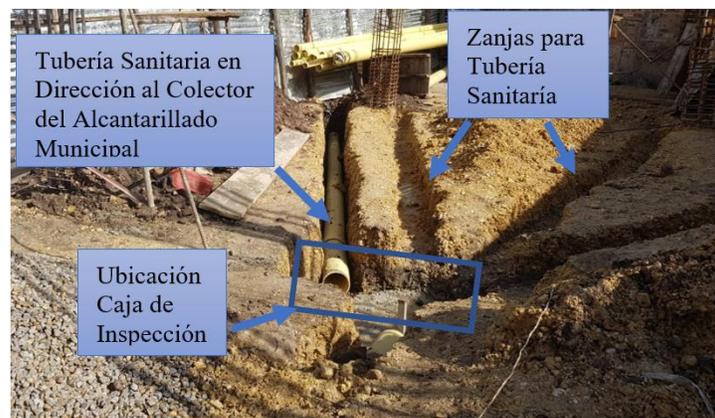
Figura 19

Tubería Sanitaria, Hidráulica y Eléctrica. El edificio residencial cuenta con 12 bajantes sanitarias en tubería de tipo pesado de 3 y 4 pulgadas, por lo cual se verificó el tendido y la pendiente de cada una, considerando que 2 estaban ubicadas cerca a la columna B6, 2 en B5, 1 en A5, 1 en 4C1, 2 en C3, 2 en A2 y 2 en B2, adicionalmente se realizó la ubicación de 5 sifones en tubería de 3 pulgadas y la conexión al colector del alcantarillado municipal (figura 19).

Nota. La figura muestra la ubicación de tubería sanitaria para el primer piso del proyecto.

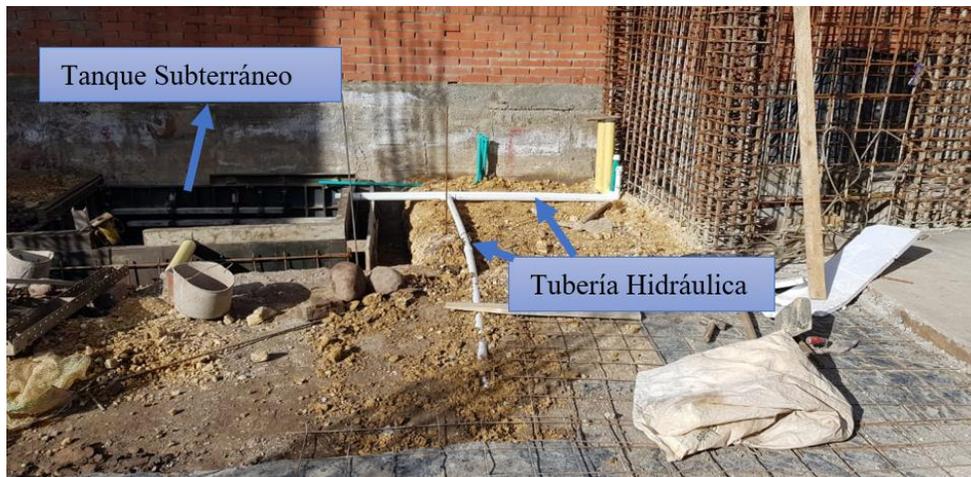
Figura 20*Ubicación de tubería hidráulica*

Nota. La figura muestra la ubicación de la tubería hidráulica para el primer piso del proyecto. Fuente: Autoría propia.

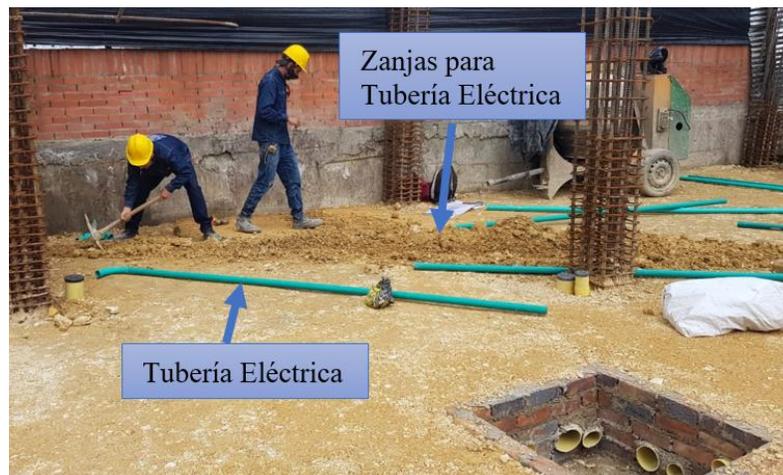
Figura 21*Ubicación de tubería eléctrica*

Nota. La figura muestra la ubicación de la tubería eléctrica para el primer piso del proyecto. Fuente: Autoría propia.

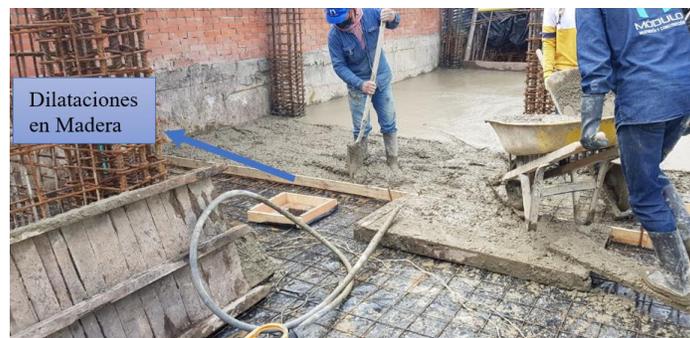
Figura 22

Nota. La figura muestra la fundida de la placa de contrapiso entre los ejes 4 y 5. Fuente:

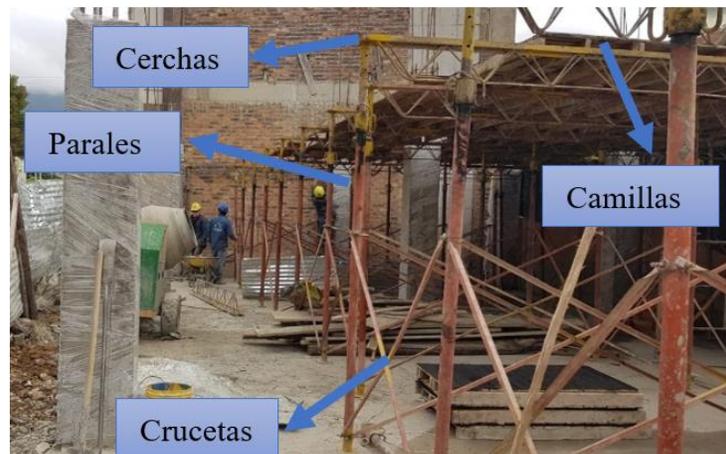
Figura 23

Nota. La figura muestra la ubicación de parales, cerchas, crucetas y camillas para placa de entrepiso 2. Fuente: Autoría propia.
