ESTADO DEL PAVIMENTO MALLA VIAL URBANA

Evaluación del estado del pavimento en la malla vial urbana de la ciudad de Duitama Boyacá
por medio del método de inspección visual.

Universidad Antonio Nariño

Monografía de grado presentado como requisito para optar por el título de:
Ingeniero civil

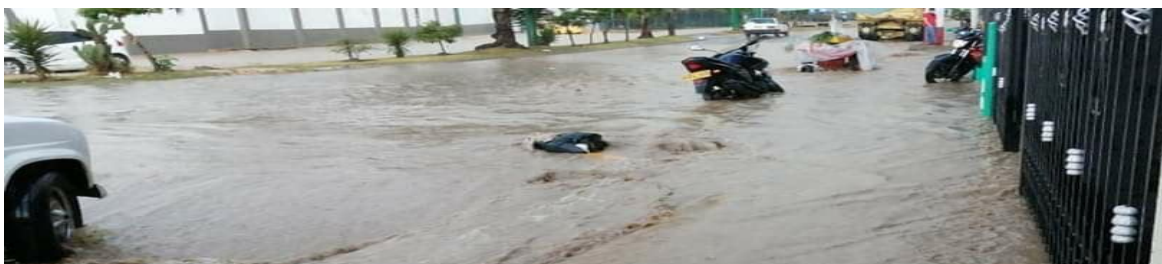
Figura 2, Deficiencias en diseños por inexisencias en el sistema de drenaje.

Nota: La figura muestra los deterioros de la malla vial en la avenida de las Américas a la altura del cementerio municipal, Elaboración propia.

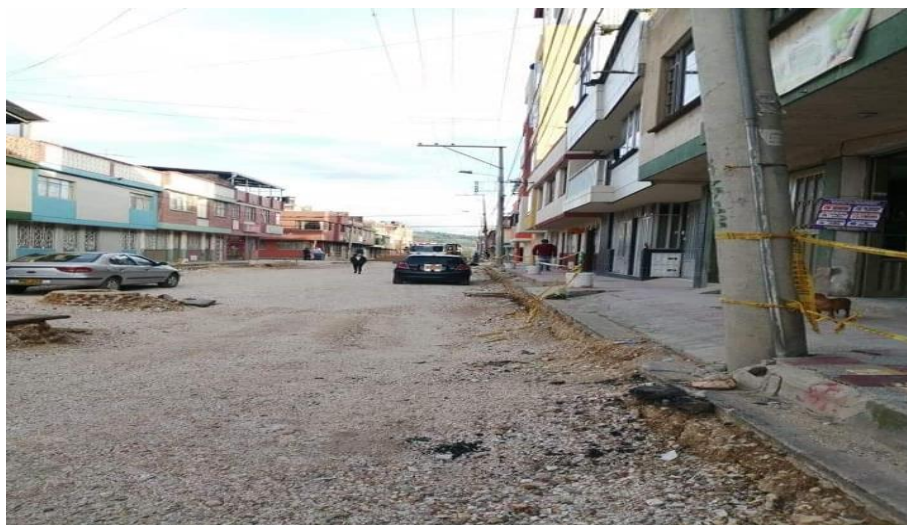
Figura 5, *Obras inconclusas por entidades encargadas.*

Nota: La figura muestra las obras inconclusas de rehabilitación de la malla vial en Duitama en el año 2020, Elaboración propia.

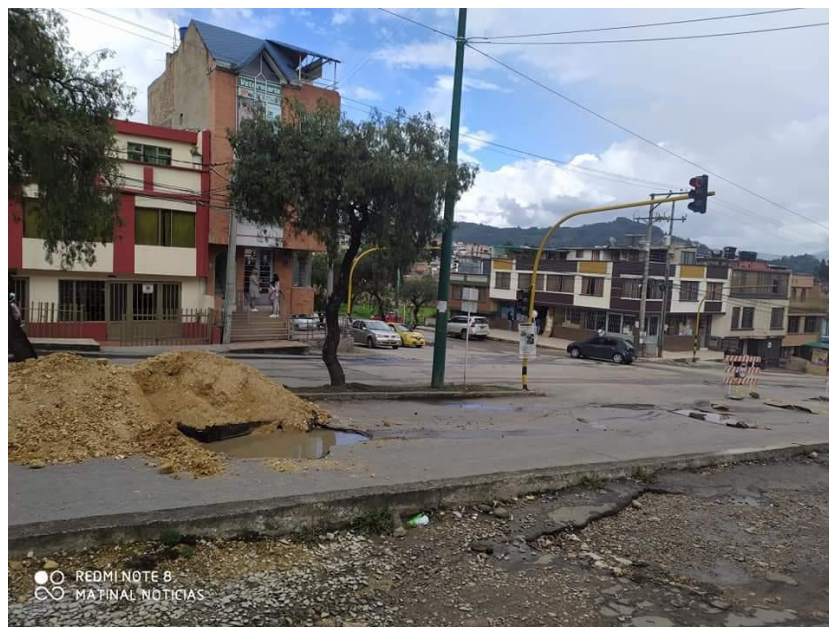
Figura 7, *Pésimo estado malla vial Duitama*

Nota: La figura muestra las obras inconclusas de rehabilitación de la malla vial en Duitama en el año 2020, Elaboración propia.

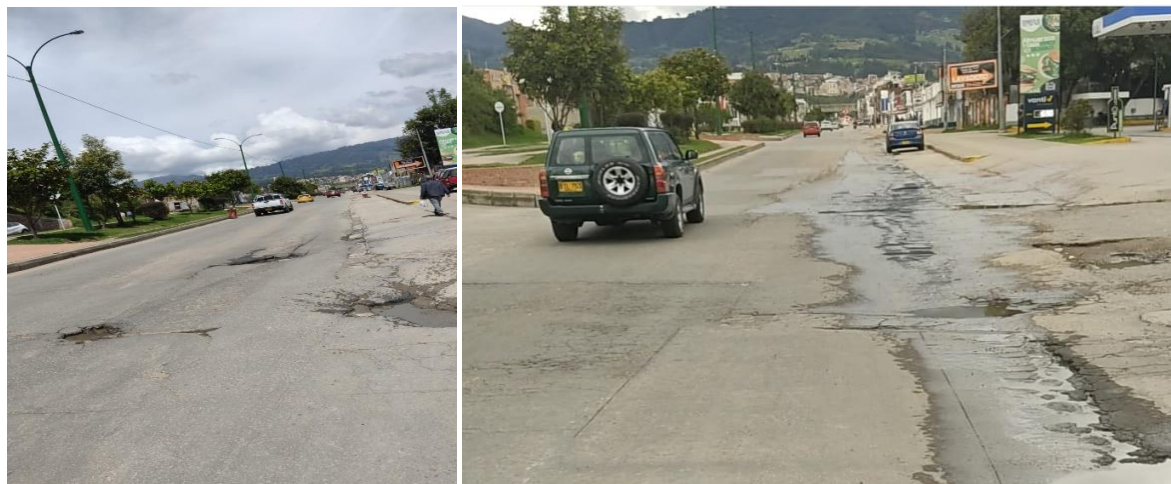
Figura 30, *Dirección de Av. Américas desde k 29a hasta k 28*

Nota: La figura anterior muestra los daños y estado actual de la vía Nacional, Dirección de Av. Américas desde k 29a hasta k 28, elaboración propia (2021).

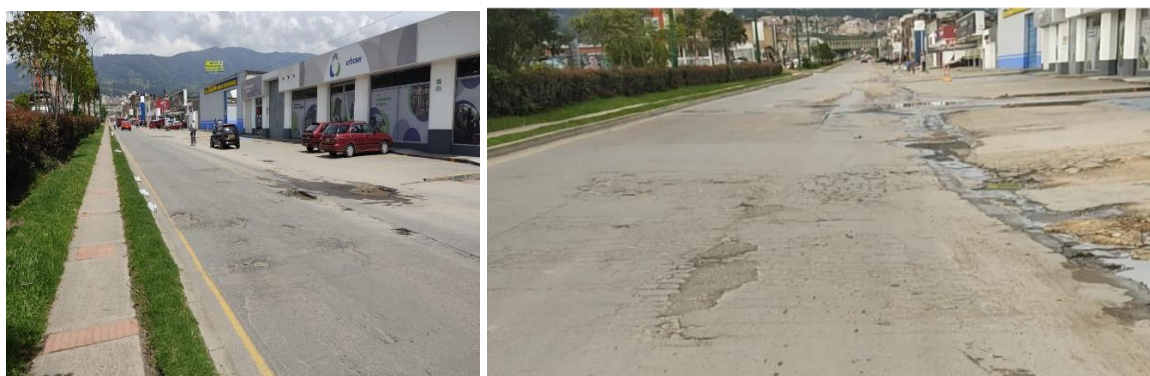
Figura 31, *Dirección de Av. Américas desde k 28 hasta k 27*

Nota: La figura anterior muestra los daños y estado actual de la vía Nacional, Dirección de Av. Américas desde k 28 hasta k 27, elaboración propia (2021).

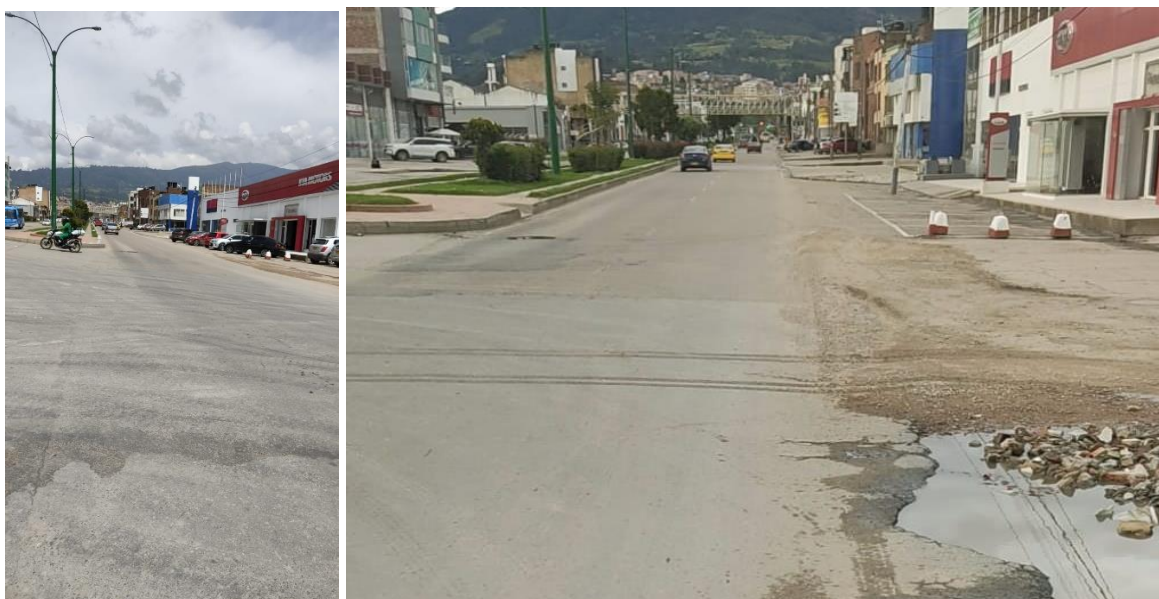
Figura 32, Dirección de Av. Américas desde k 27 hasta k 26

Nota: La figura anterior muestra los daños y estado actual de la vía Nacional, Dirección de Av. Américas desde k 27 hasta k 26, elaboración propia (2021).

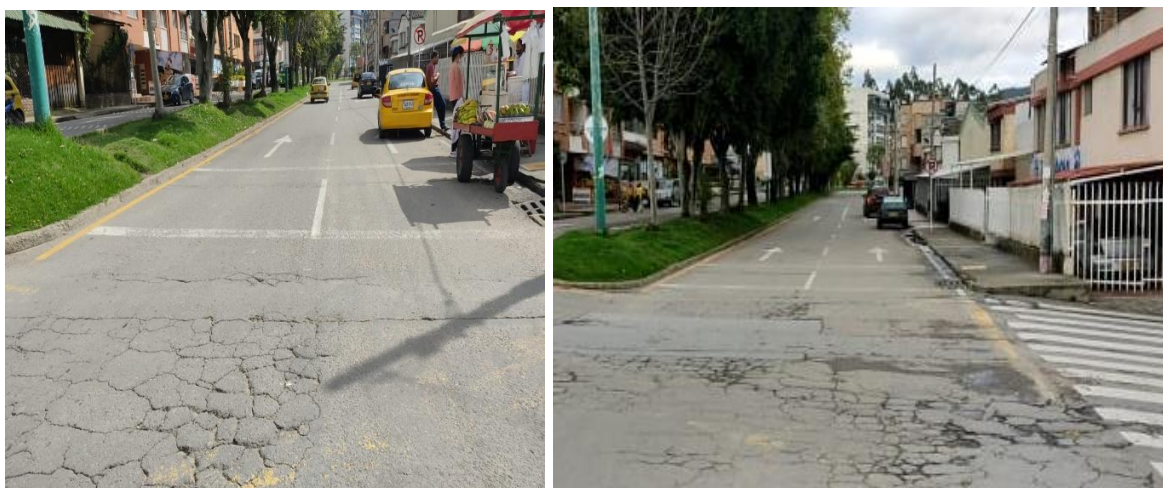
Figura 33, Dirección de Av. circunvalar desde c 19 hasta c20

Nota: La figura anterior muestra los daños y estado actual de la vía Nacional, Dirección de Av. circunvalar desde c 19 hasta c20, elaboración propia (2021).

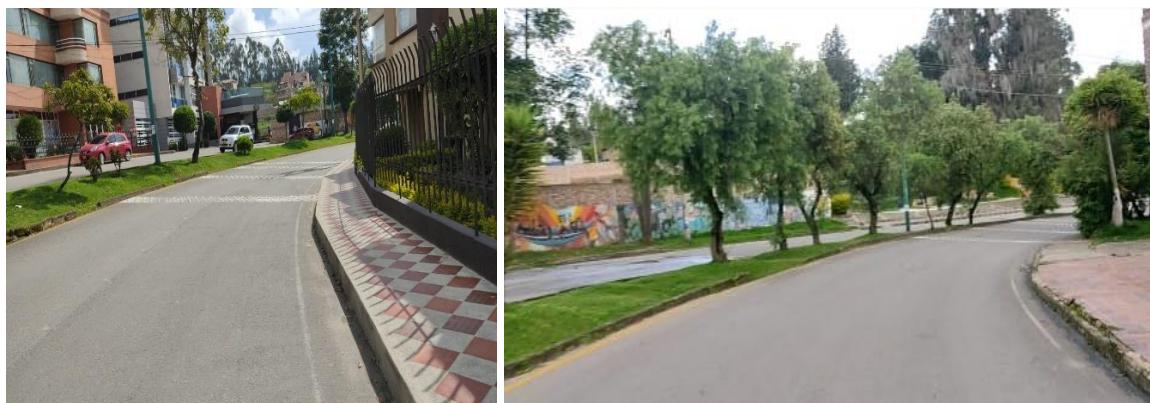
Figura 34, Dirección de Av. circunvalar desde c 20 hasta k 10.

Nota: La figura anterior muestra los daños y estado actual de la vía Nacional, Dirección de Av. circunvalar desde c 20 hasta k 10, elaboración propia (2021).

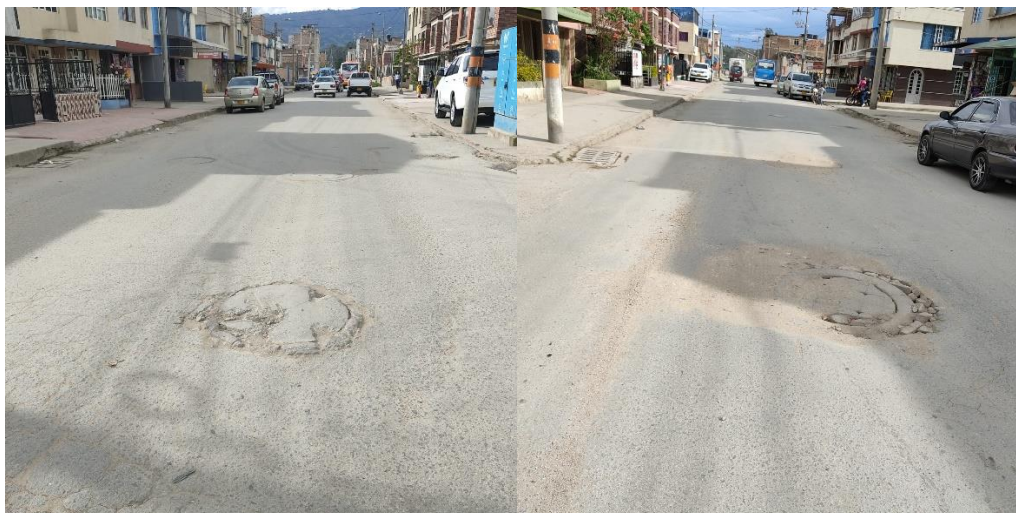
Figura 38, *Dirección de c 15 desde k 39 hasta k 40*

Nota: La figura anterior muestra los daños y estado actual de las vías secundarias, Dirección de c 15 desde k 39 hasta k 40, elaboración propia (2021).

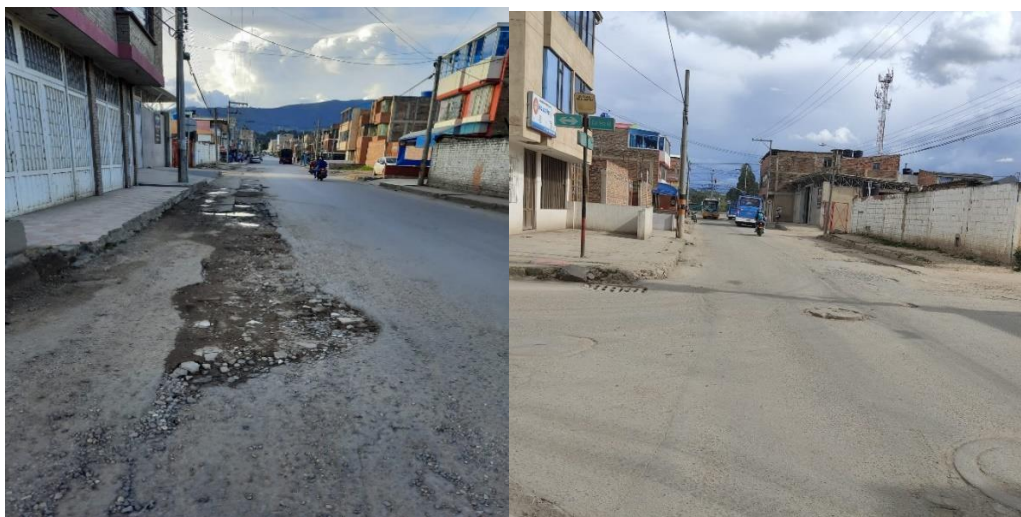
Figura 39, *Dirección de c 15 desde k 40 hasta k 42*

Nota: La figura anterior muestra los daños y estado actual de la vía secundaria, Dirección de c 15 desde k 40 hasta k 42, elaboración propia (2021).

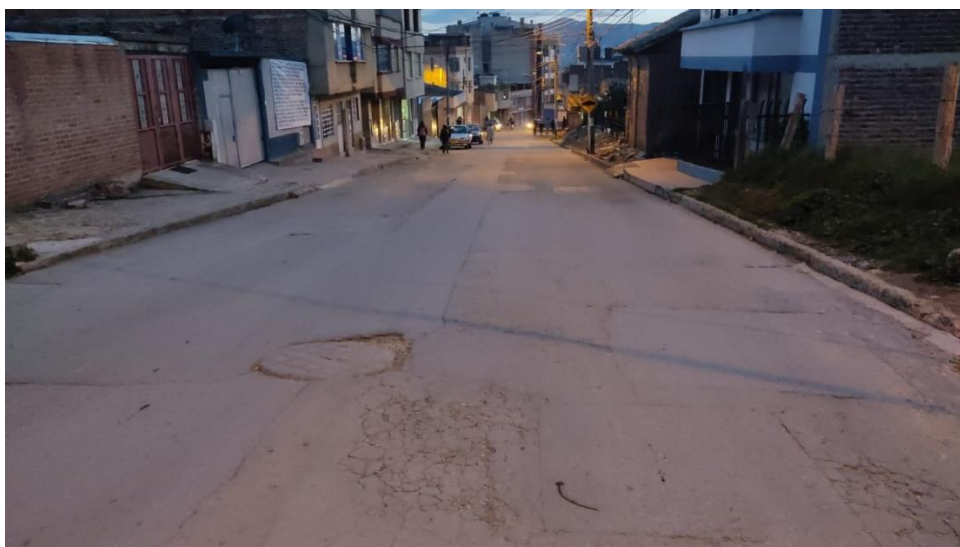
Figura 40, *Dirección de c 16 desde k 5 hasta k 4*

Nota: La figura anterior muestra los daños y estado actual de la vía secundaria, Dirección de c 16 desde k 5 hasta k 4, elaboración propia (2021).

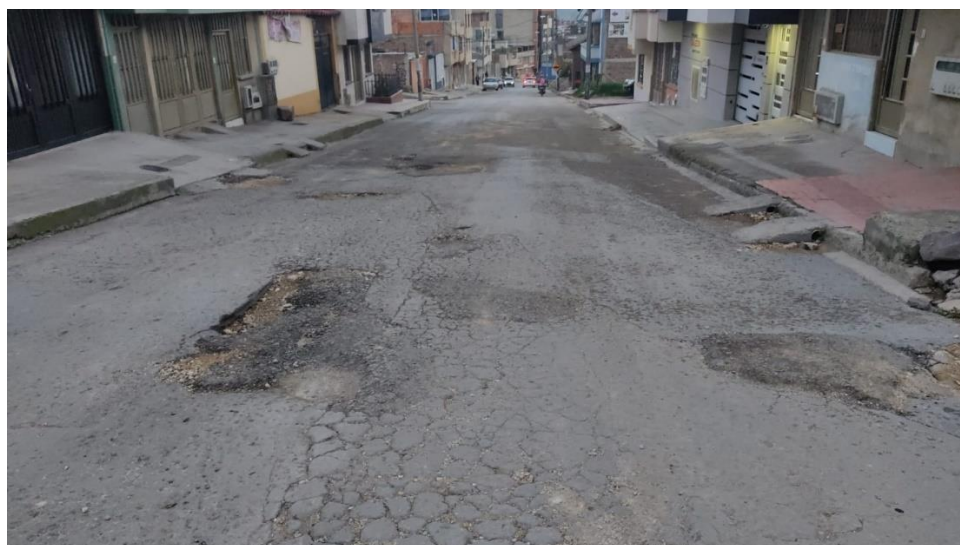
Figura 41, *Dirección de c 16 desde k 4 hasta k 3*

Nota: La figura anterior se muestra los daños y estado actual de la vía secundaria, Dirección de c 16 desde k 4 hasta k 3, elaboración propia (2021).

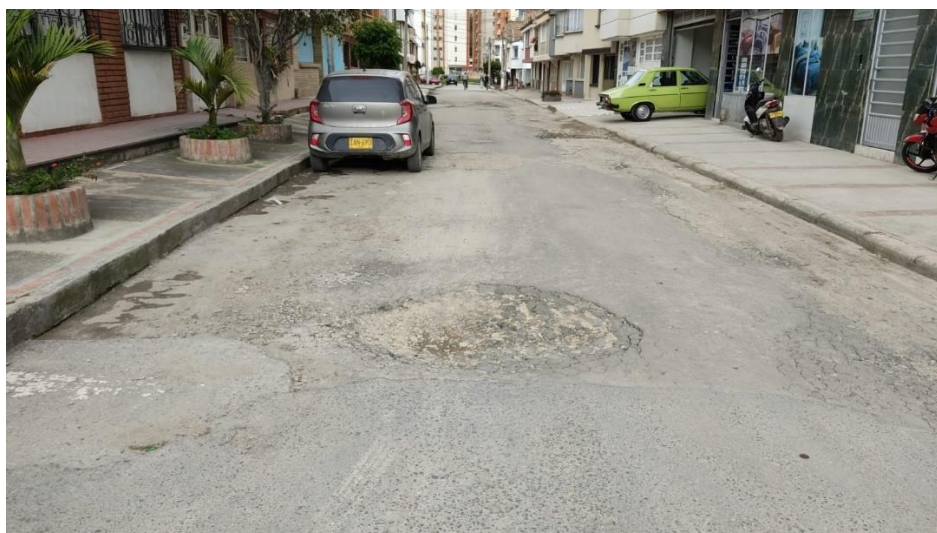
Figura 45, *Dirección de k 10 desde c 18 hasta c 17*

Nota: La t figura anterior muestra los daños y estado actual de la vía terciaria, Dirección de k 10 desde c 18 hasta c 17, elaboración propia (2021).

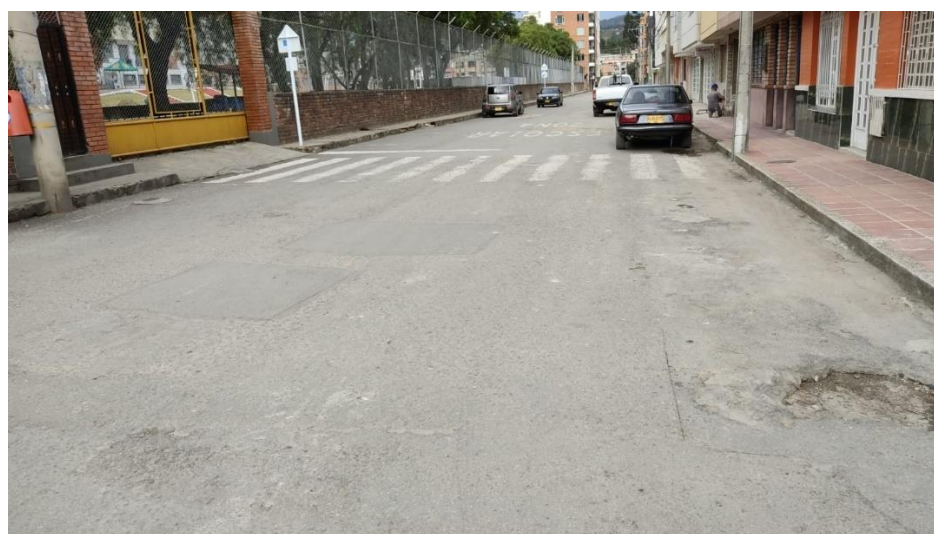
Figura 46, *Dirección de k 11 desde c 17 hasta c 18*

Nota: La figura anterior muestra los daños y estado actual de la vía terciaria, Dirección de k 11 desde c 17 hasta c 18, elaboración propia (2021).

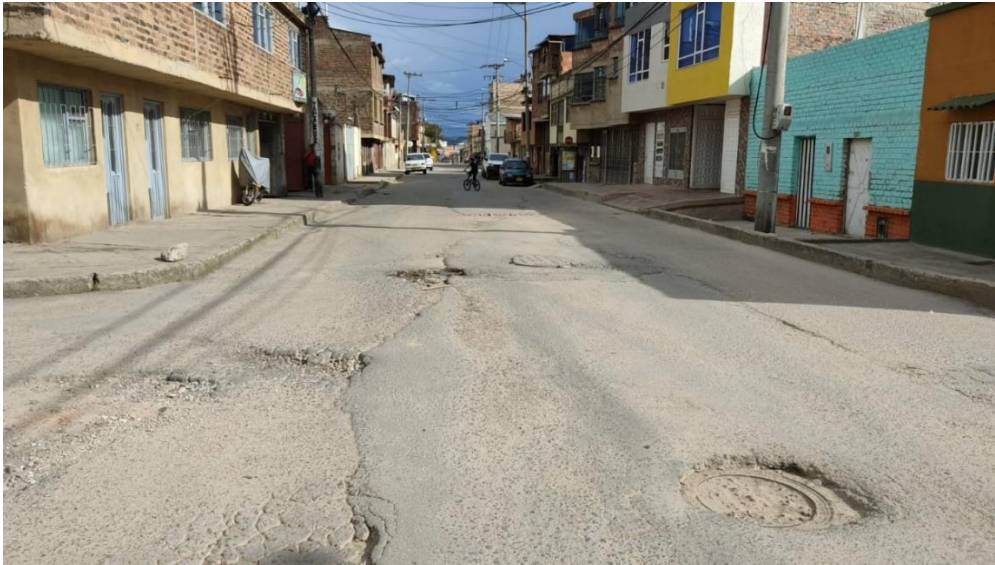
Figura 47, Dirección de c 10 desde Tv 14 hasta k 23

Nota: La figura anterior muestra los daños y estado actual de la vía terciaria, Dirección de c 10 desde Tv 14 hasta k 23, elaboración propia (2021).
