**Rehabilitación y mantenimiento de una edificación comercial ubicada en el barrio Sosiego,  
al sur de la ciudad de Bogotá D.C.**

**Universidad Antonio Nariño**

Proyecto de grado presentado como requisito parcial para optar al título de:  
**Ingeniero Civil**

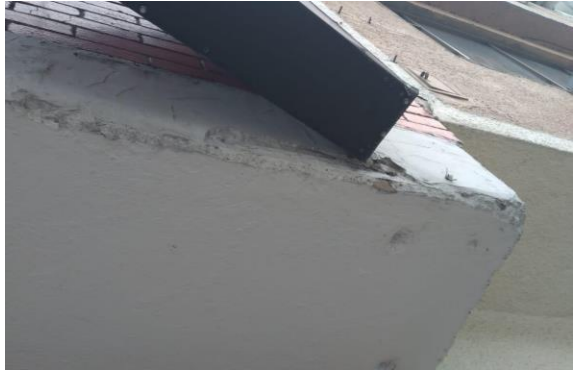
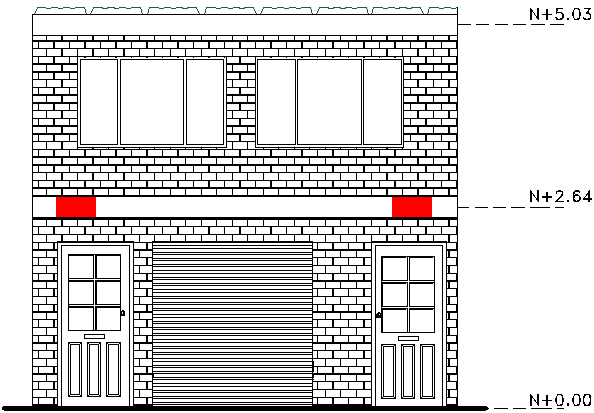
<b>Lesión (Entrepiso fachada)</b>	<b>Ubicación</b>

<p style="text-align: center;"><b>FACHADA</b></p>
<b>Descripción</b>	
<p>Desprendimiento del acabado y aparición de grietas de aproximadamente a 45 ° en los dos apoyos que sostienen el letrero, así mismo, está expuesto el refuerzo de acero a los agentes atmosféricos en uno de los apoyos.</p>	<p>Fachada de la vivienda, ubicada en el entrepiso del voladizo del segundo piso</p>

El letrero que está instalado en el entrepiso de la fachada (ver tabla 4), está perforada a la losa por medio de unos conectores, lo cual generó un daño significativo, causando un desprendimiento del concreto y quedó expuesto a los agentes atmosféricos el refuerzo; así mismo, a medida del tiempo este anclaje genera un deterioro paulatino por la carga excedente

Como tratamiento, hay que evitar la instalación de elementos que generen una carga extra al entrepiso, es importante cubrir los desprendimientos ubicados en los apoyos que sostienen el

1. Saneado del soporte: Eliminar mecánicamente el hormigón deteriorado hasta que esté limpio y firme de polvo por medio de un martillo, cincel y brocha.
2. Realizar una protección de la armadura, por medio de una brocha se cubre el acero con imprimación epoxi.
3. Se aplica otro epoxi por medio de una brocha o rodillo en toda el área a reparar, permitiendo que el epoxi sirva como puente de unión sobre el soporte.
4. Aplicación del mortero de reparación mientras el puente de unión se mantenga pegajoso.
5. Realizar curado del concreto recién aplicado
6. Acabado final de protección

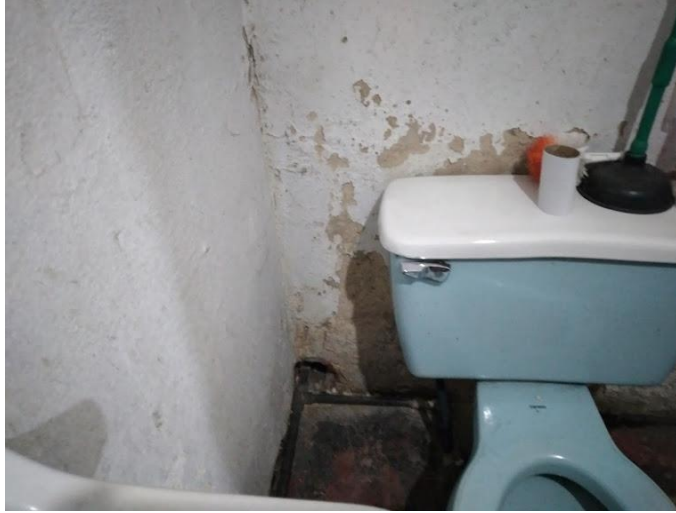
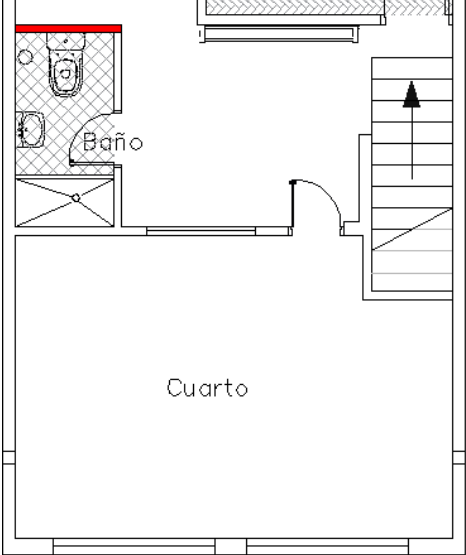
<b>Lesión (Muro 2)</b>	<b>Ubicación</b>

<p data-bbox="1024 1024 1300 1087">Av. Primera de mayo <b>PLANTA PISO 2</b></p>
<b>Descripción</b>	
<p data-bbox="212 1142 867 1339">Humedad presente en la parte baja del muro, presentándose un descascaramiento de la pintura en toda su sección baja, también se presentan olores fuertes y nauseabundos provenientes de los sanitarios y humedad presente.</p>	<p data-bbox="915 1178 1403 1255">Segundo piso, ubicado en el muro que está detrás de la cisterna del baño</p>

Los muros 2 (ver tabla 5), muro 4 (ver tabla 8) y muro 5 (ver tabla 9), presentan el mismo síntoma, tienen humedad que va de abajo hacia arriba, generando un descascaramiento y degradación del acabado de pintura y composición interna del muro (ver tabla 17). Este fenómeno es conocido como capilaridad, la cual el agua se filtra por los capilares de los materiales, donde los más porosos son los ladrillos y morteros, a medida del tiempo se genera unas sales provenientes de estos materiales de construcción, generando una fina capa de manchas blancas en las paredes, si no hay una correcta construcción de cimentación o de los muros, como también, si no hay permeabilización, el agua entrara con mayor facilidad generando una tensión superficial para ascender por las paredes (Garcia Morales, 1995), otra causa de humedad es la filtración de tuberías averiadas en el caso del muro 2, los propietarios conocen que hay una

Teniendo en cuenta que hay varios orígenes que ocasiona esta patología, en cada uno de los muros es pertinente realizar una intervención que no sea compleja y tenga un bajo costo económico, a continuación, se presentan tres formas de intervenir en los muros:

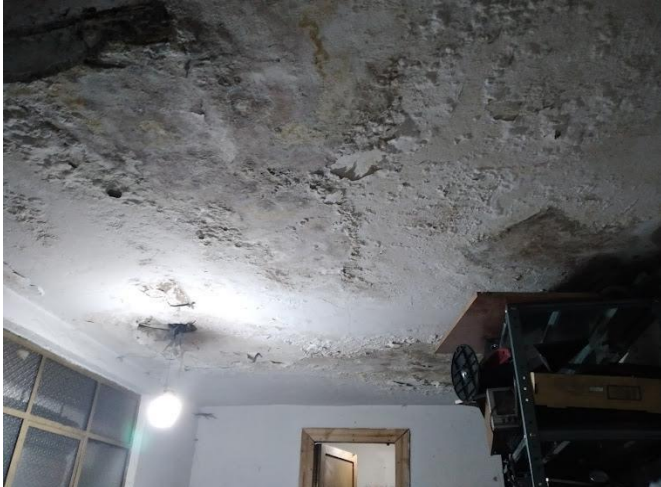
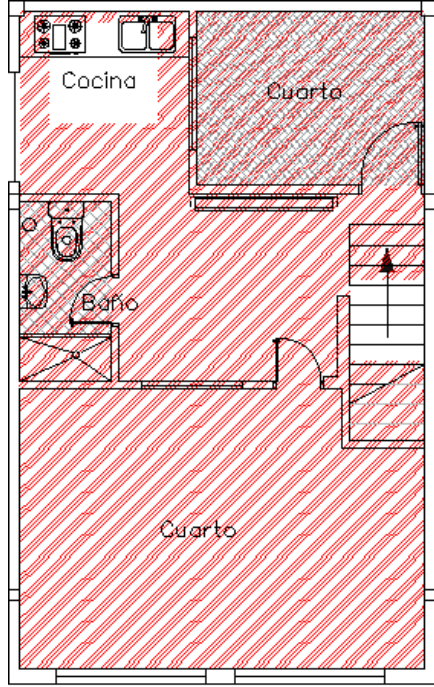
Lesión (Techo segundo piso)	Ubicación

<p style="text-align: center;">Av. Primera de mayo <b>PLANTA PISO 2</b></p>
<b>Descripción</b>	
<p>Humedad presente en la mayor área del techo, degradando el color de la pintura original a un tono color café. Lo cual genera un desprendimiento del acabado.</p>	<p>Techo segundo piso</p>

El techo del segundo piso (tabla 6) tiene una filtración que genera humedad al degradar el

material de concreto y acabado, esta patología se presenta en toda el área del techo. Las posibles causas son debido a la inadecuada construcción del entrepiso y del tejado Eternit que está encima de la losa de concreto (ver tabla 18), ya que no se implementaron impermeabilizantes en la parte externa de la losa para evitar filtraciones de agua, así mismo, hubo una inadecuada instalación de la teja que permite la filtración del agua en época de lluvias y entrada de sol. A medida que pasa el tiempo, la falta de mantenimiento causa agrietas y degradación de los elementos bajo la acción de los agentes atmosféricos.

Como tratamiento, se debe impermeabilizar la losa siguiendo estos pasos:

1. Limpiar la superficie ante la presencia de suciedad o elementos rotos que perjudiquen la adherencia del material impermeabilizante.
2. Se deben eliminar las irregularidades, en caso de encontrar desniveles, fisuras o grietas.
3. Aplicación de pintura impermeabilizante

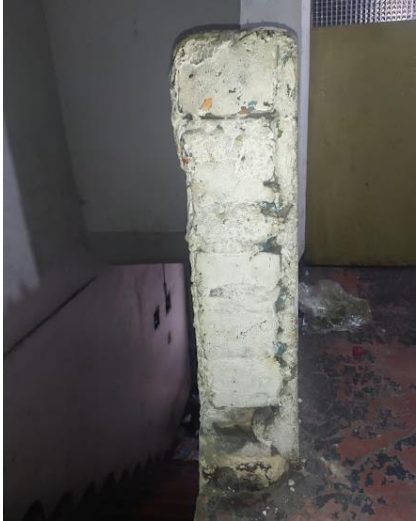
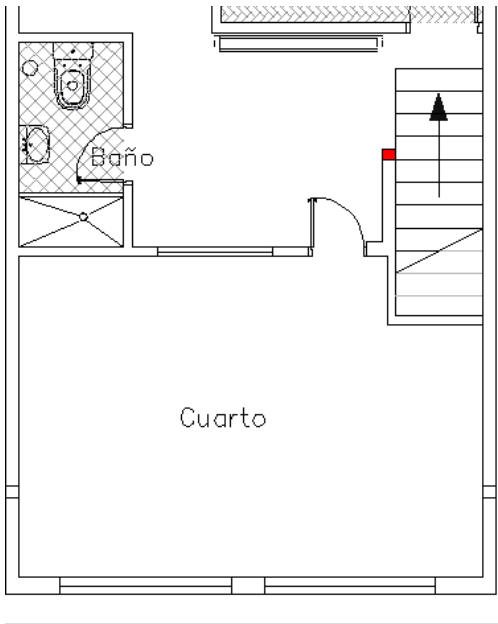
<b>Lesión (muro 3)</b>	<b>Ubicación</b>

<p style="text-align: center;">Av. Primera de mayo <b>PLANTA PISO 2</b></p>
<b>Descripción</b>	
<p>Distribución inadecuada de los agregados que componen el elemento, lo cual en los espacios vacíos se acumulan residuos de suciedad que generan degradación de los materiales.</p>	<p>Segundo piso, ubicado en la parte lateral de las escaleras</p>

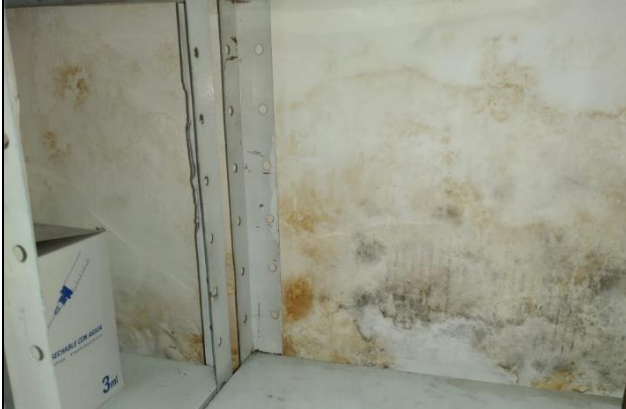
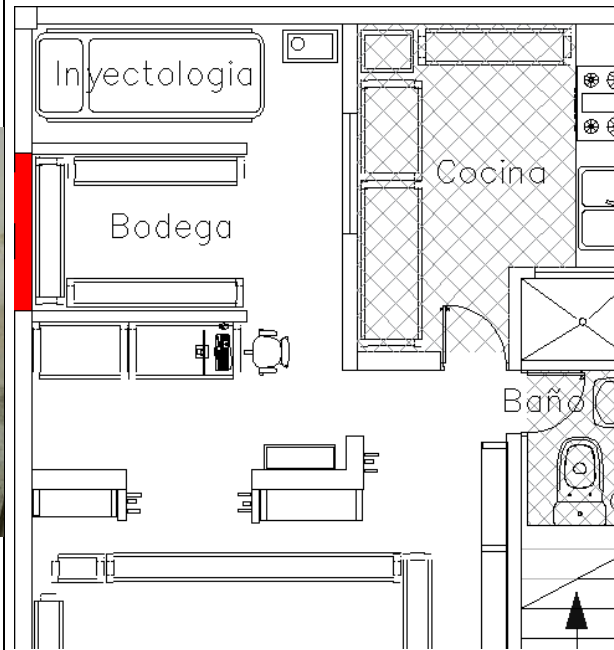
Lesión (muro 4)	Ubicación

<p align="center"><b>Descripción</b></p>	<p align="center">Primer piso, muro colindante a la casa lateral de la vivienda</p>
<p>Presenta en la parte inferior una lesión más pronunciada, se escarapela la pintura formando manchas amarillas y negras lo cual va perdiendo el color blanco de la pintura original.</p>

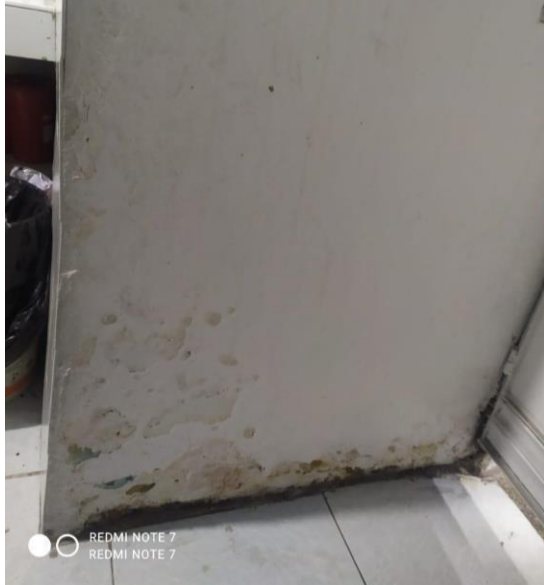
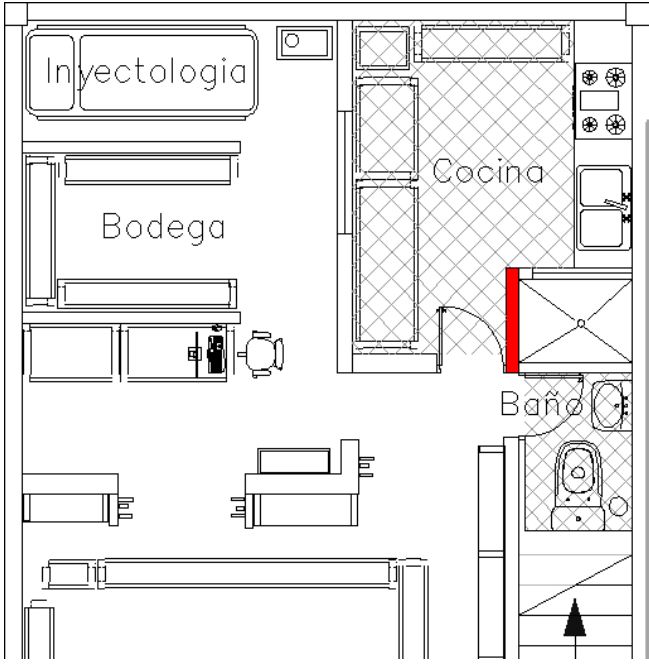
Lesión (muro 5)	Ubicación

<p align="center"><b>Descripción</b></p>	<p align="center">Primer piso, muro ubicado en la cocina del local comercial</p>
<p>En la parte inferior se escarpela la pintura formando manchas amarillas y negras, lo cual va perdiendo el color blanco de la pintura original. También se presenta un espacio de aproximadamente de 10 cm entre el piso y la parte inferior del muro.</p>

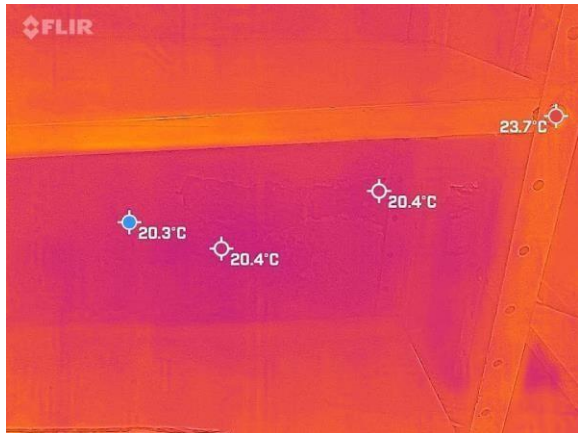
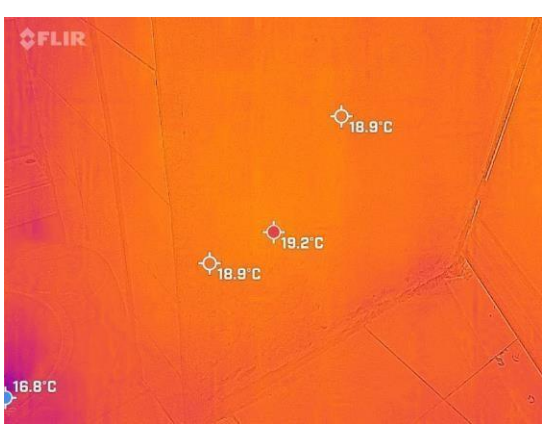
*Registro de temperatura del primer piso*

<b>Muro colindante a la casa lateral de la vivienda</b>	<b>Muro ubicado en la cocina del local comercial</b>

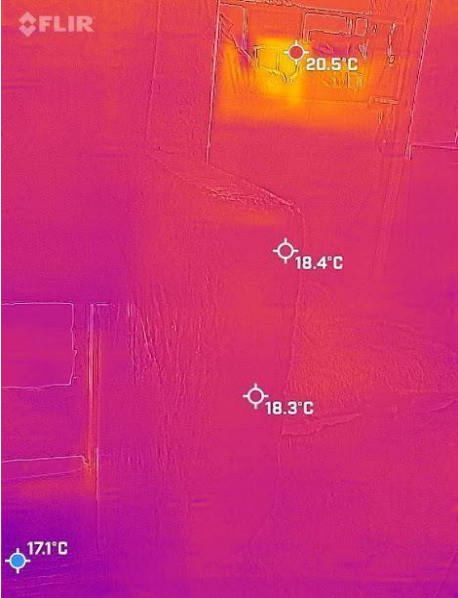
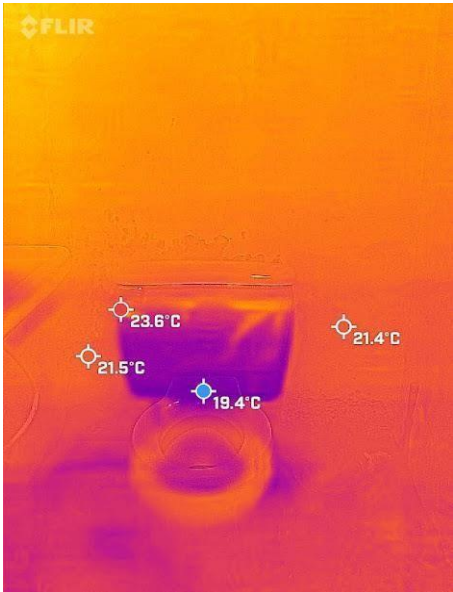
*Registro de temperatura del segundo piso*

<b>Muro ubicado en la parte lateral de las escaleras</b>	<b>Muro detrás de la cisterna del baño</b>

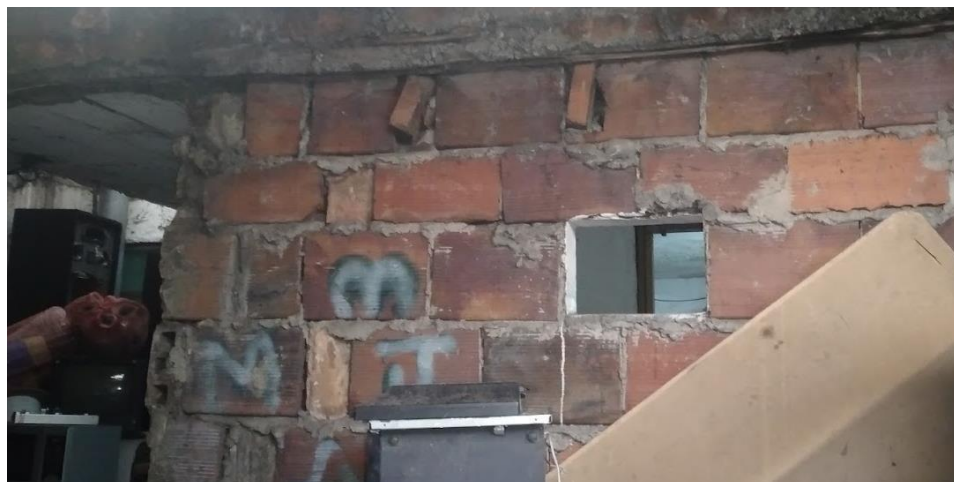
**Figura 14**

- **Calidad de las juntas de pega del mortero:** La calidad de las juntas de pega en mortero son de vulnerabilidad media, ya que el espesor del mortero de pega no es uniforme en toda la sección, siendo en unos casos mayores a 1,3 cm y en otros menores a 0,6, así mismo, en algunas secciones no presenta juntas verticales (ver Anexo B).
- **Disposición de las unidades de mampostería:** la mayoría de bloques presentan deterioro, agrietamiento y degradación, algunos de ellos no están puestos de forma uniforme y continúa (ver figura 14) (ver Anexo B).

*Disposición inadecuada de las unidades de mampostería*
