**ESTUDIO DE FIBROCEMENTOS REFORZADOS CON FIBRAS VEGETALES
COMO ALTERNATIVA DE REFUERZO PARA LAS VIVIENDAS
AFECTADAS EN EL MUNICIPIO DE UNE EN CUNDINAMARCA.**

UNIVERSIDAD ANTONIO NARIÑO

PROGRAMA DE INGENIERÍA CIVIL

2021.

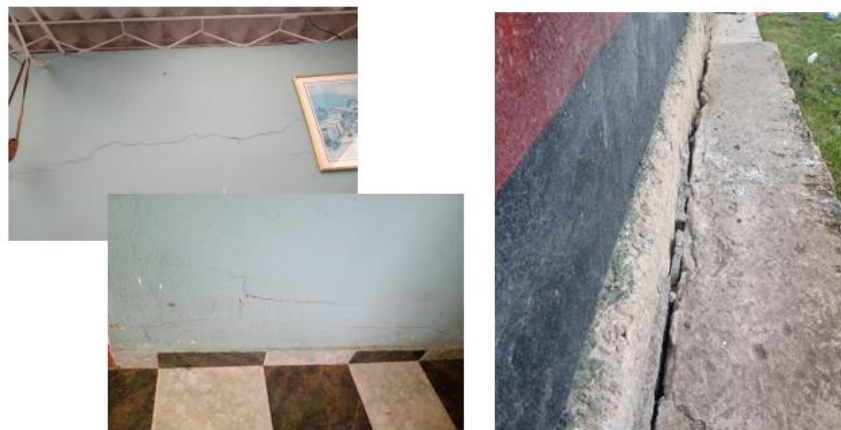
Vale destacar que, entre otros motivos, se justifica realizar el proyecto porque como se expone en la Figura 1, las instalaciones están siendo afectadas por las vibraciones y deslizamientos que surgen de las actividades de explotación minera del sector (Romero, 2020).

Ilustración 1: Registro fotográfico de grietas en viviendas de la vereda Timasita.

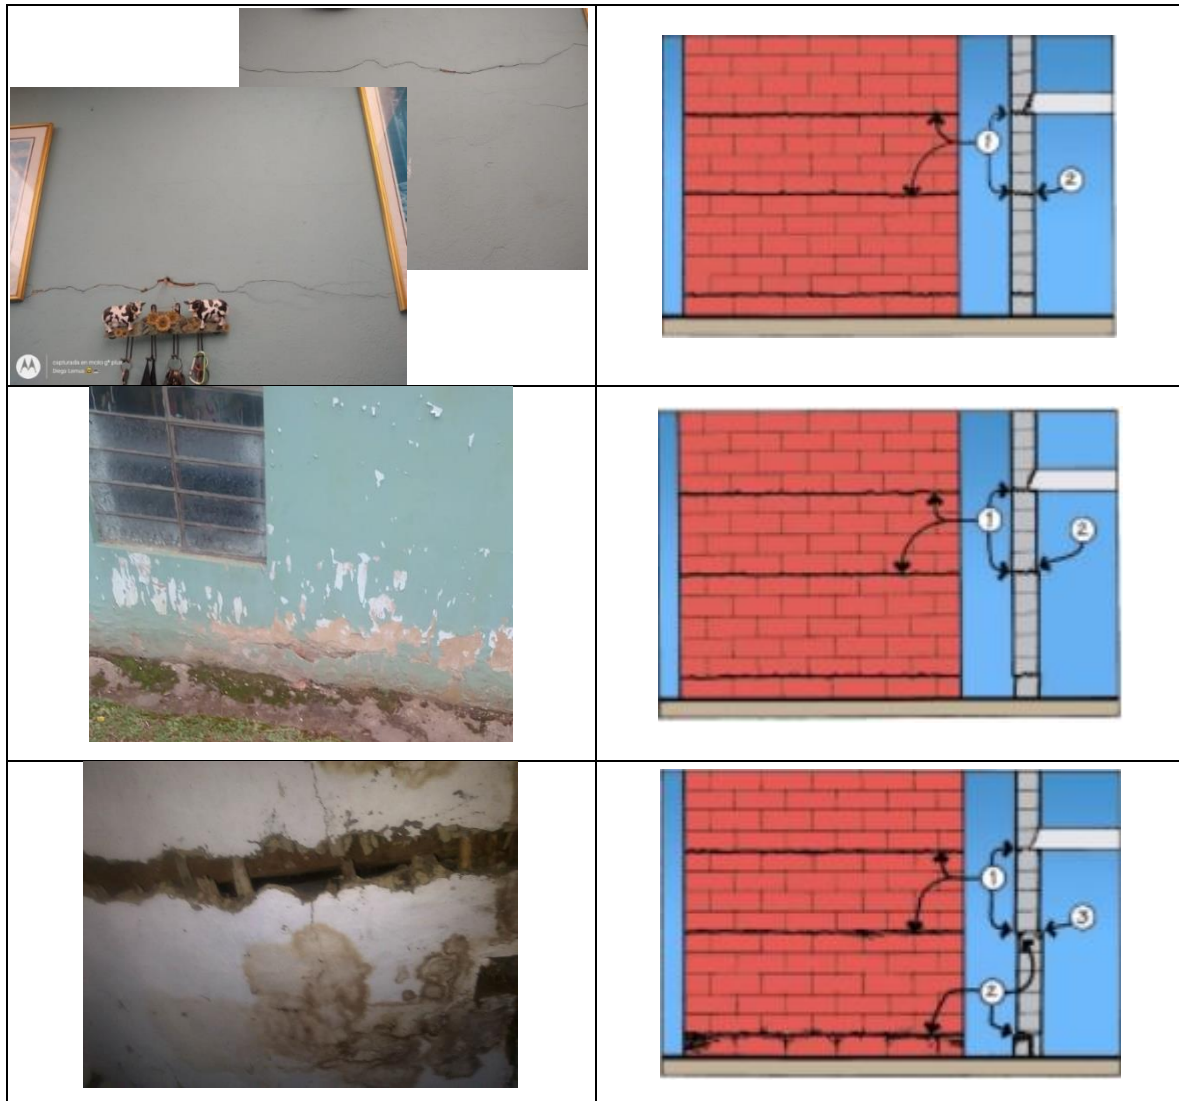
Tabla 6: Comparativa entre grietas reales encontradas versus ilustraciones del AIS para muros de mampostería no reforzada.

Leve: Pequeñas grietas en los escollos de unión con el suelo o techo y en la mitad de altura de los pisos. No se muestran deslizamientos horizontales fuera del plano a rotura de mortero en lo extendido de las grietas.

Moderado: Grietas moderadas en los escollos de unión con el suelo o techo y en la mitad de la altura de los pisos que pueden exhibir roturas en el mortero.

Severo: Grietas en las líneas del suelo, cubierta y en la mitad de la altura de los pisos, que pueden presentar fisuras en el mortero y en los extremos de los módulos a lo largo del plano de rotura.

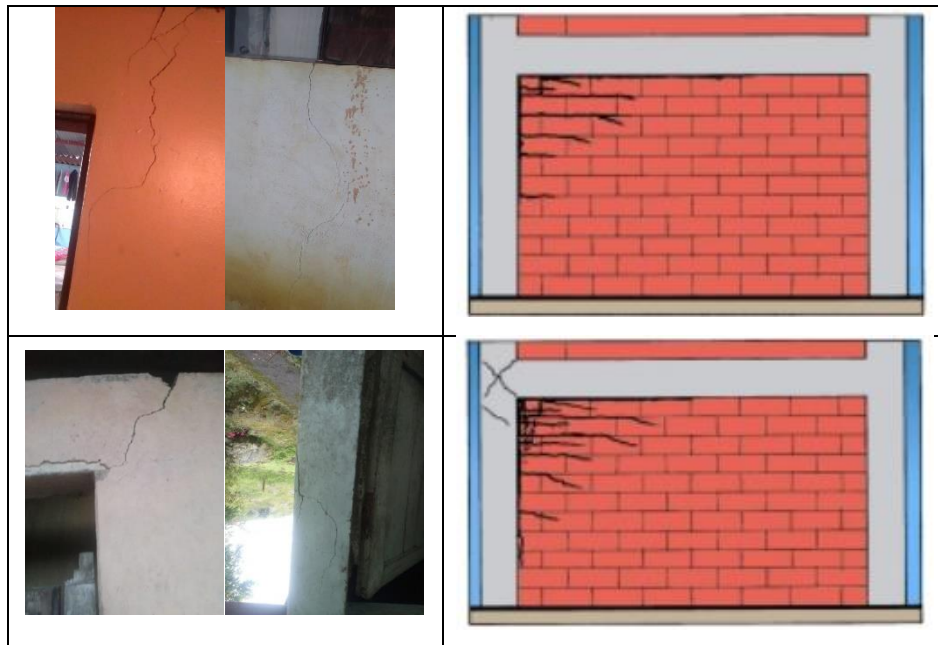
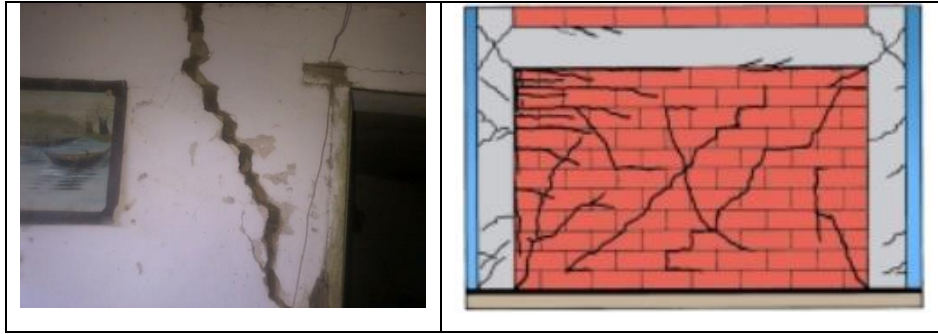
Tabla 7: Comparativa entre grietas reales encontradas versus ilustraciones del AIS para daños en esquinas.

Leve: Separación del mortero alrededor del cuadro sucede antes en la interface viga-panel. Algunas grietas menores pueden ser obvias a lo largo de las hiladas.

Moderado: La cedencia del refuerzo prolongado ocurre antes en las vigas con grietas secundarias en las columnas.

Severo: Grietas extensas en las áreas de articulación de vigas y columnas llevando a fisurar el concreto en el muro. Grietas transversales pasan a través de las piezas de mampostería.

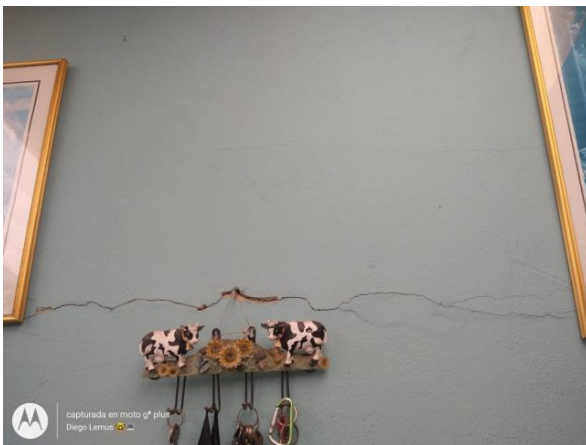
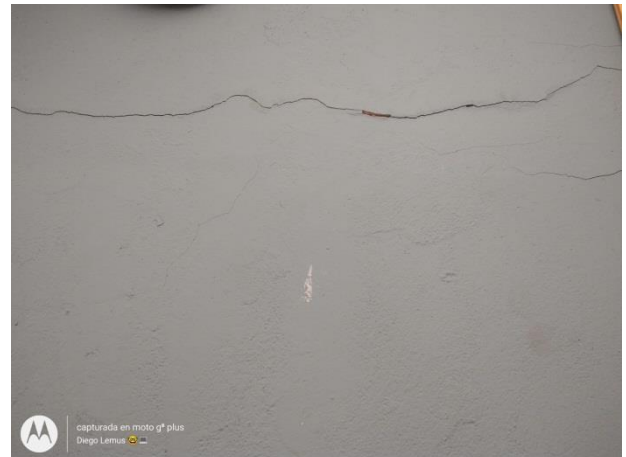
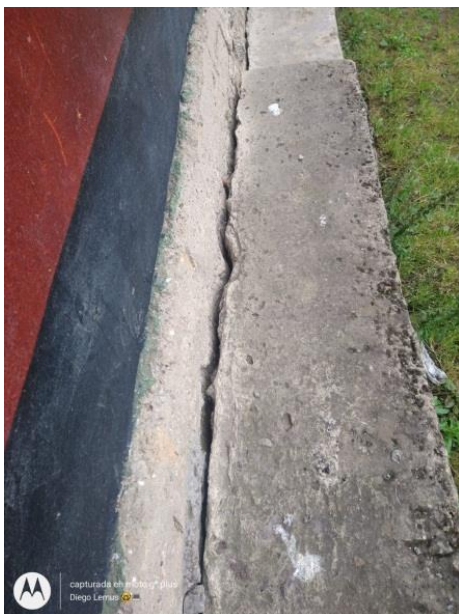
Registro fotográfico:

Hubo reparaciones anteriores	1. Total	2. Parcial. X	3. No	4. S/D
Hubo refuerzos estructurales	1. Total	2. Parcial	3. No. X	4. S/D
Descripción de edificación				
dormitorios	1. uno	2. dos. X	3. tres o mas	4. No hay
baño	1. uno. X	2. dos	3. No hay	
cocina	1. uno X	2. dos	3. No hay	
Descripción de daños				
la estructura de la casa presenta algunos daños como son grietas en las paredes como en el suelo por sucesos de movimiento de tierra
