**Auditoria en Seguridad Vial (ASV) sector - Puerto Caldas - Cerritos Km 80 + 000 a
Km 86 + 000**

Universidad Antonio Nariño

Proyecto de grado presentado como requisito parcial para optar al título de:
Ingeniero Civil

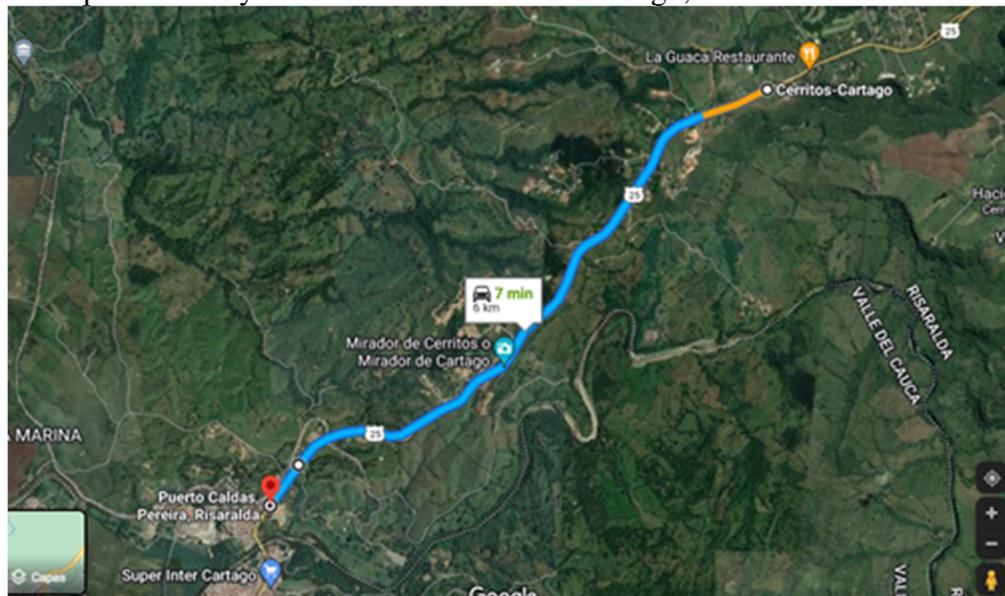
Vista panorámica y satelital tramo Cerritos - Cartago, intervenido en la ASV

Se evidencia carencia de carriles de aceleración y desaceleración, igual se nota un deterioro significativo en la señalización horizontal lo que pone en riesgo a los usuarios de la vía, la topografía de la zona montañosa presenta un pendiente promedio del 5.1%.

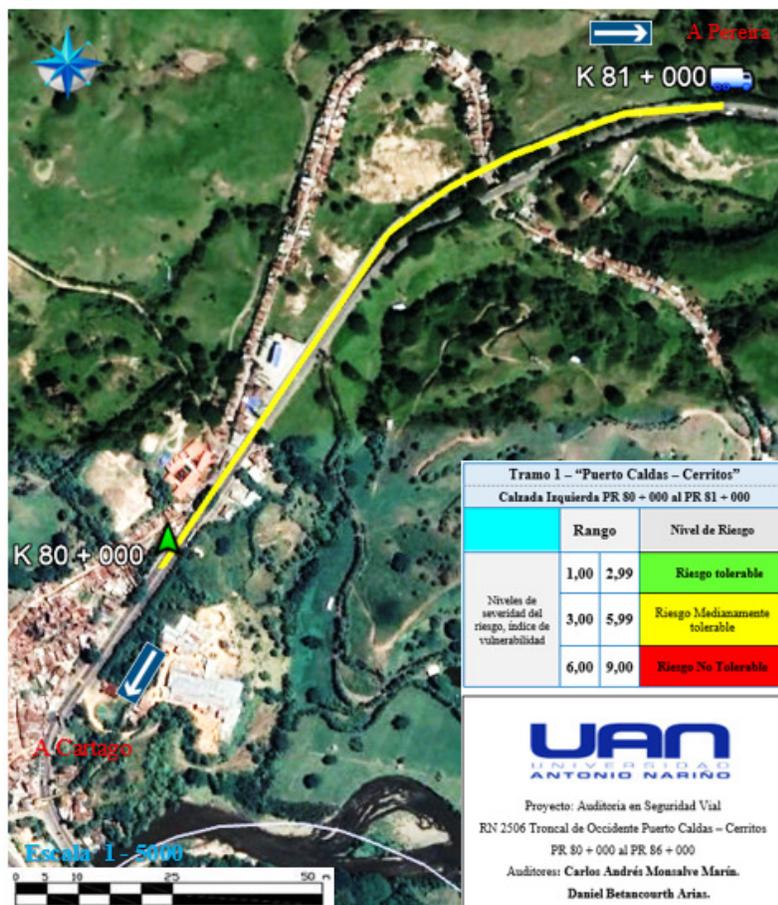
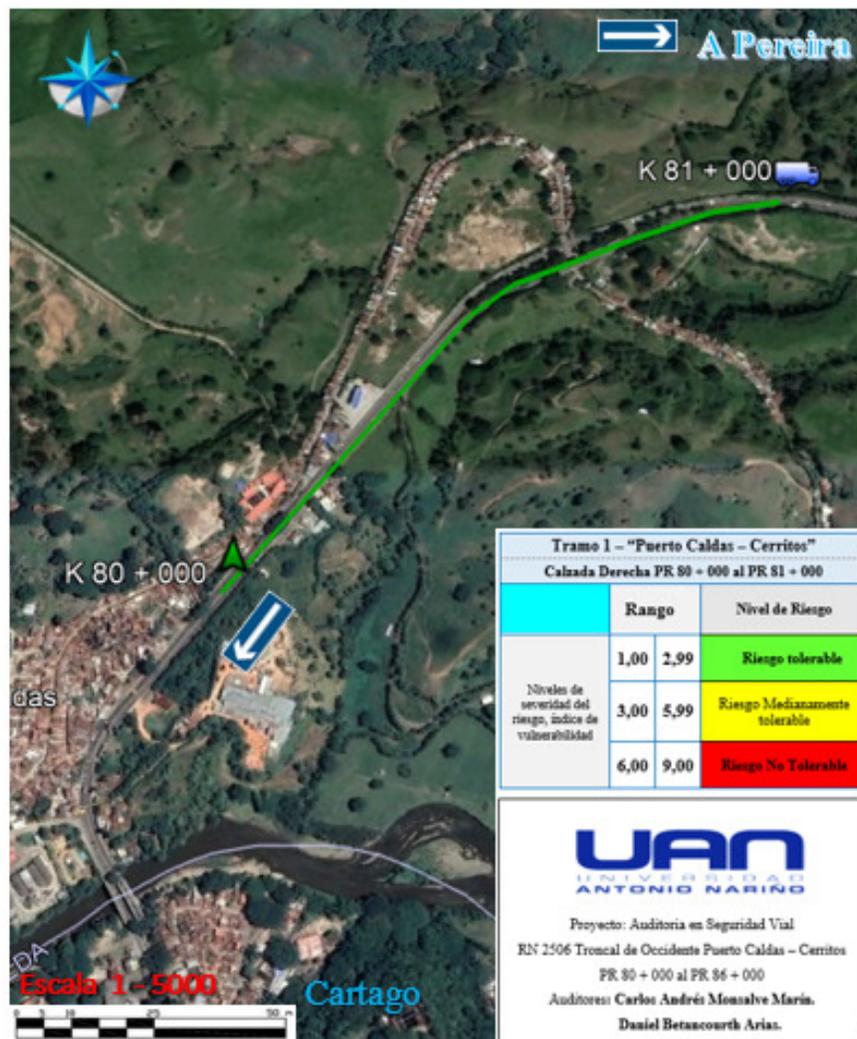
Mapa de riesgos ASV Puerto Caldas Cerritos, Calzada Izquierda Tramo 1, PR 80 + 000 al PR 81 + 000

Tramo 1: Zona de influencia de centro poblado corregimiento de Puerto Caldas, del municipio de Pereira, con sección vial sin berma, andén peatonal, varias entradas perpendiculares, ausente de señales verticales por vandalismo, un retorno con carriles de desaceleración y de incorporación a vía principal que genera alto riesgo de colisión y siniestros fuertes.

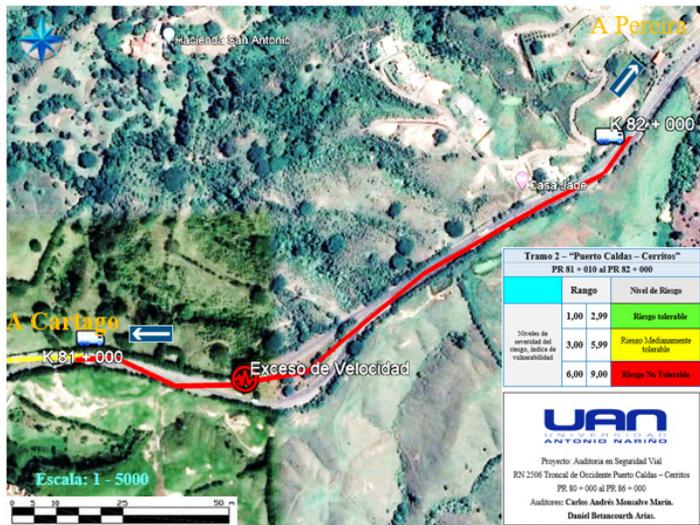
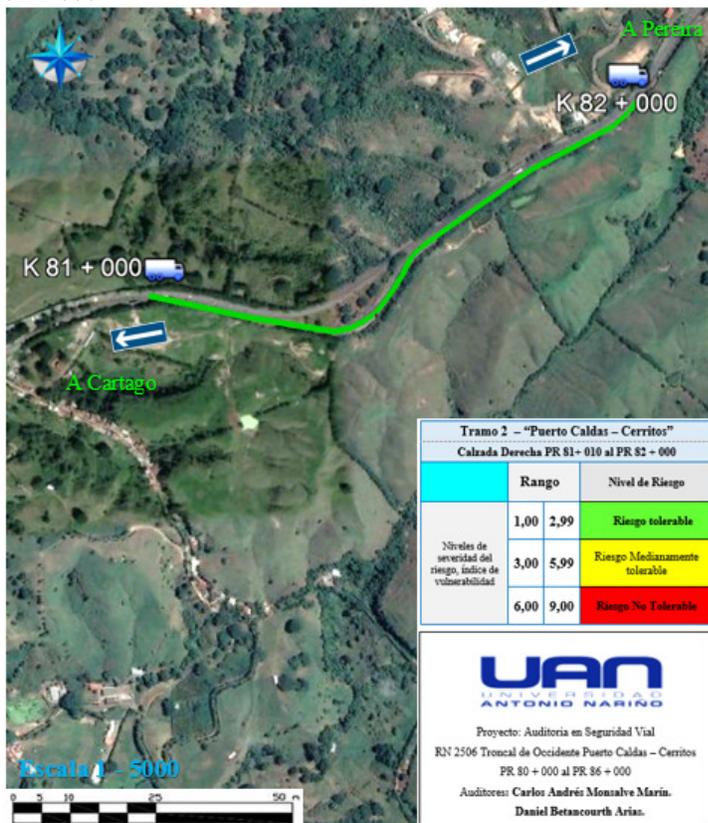
Figura 35.
 Mapa de riesgos ASV Puerto Caldas Cerritos Calzada Izquierda Tramo 2, PR 81 + 010 al PR 82 + 000

Tramo 2: Sección doble calzada con carril de ascenso para vehículos pesados y carril de ascenso para vehículos livianos, sin señalización vertical por vandalismo, la calzada de descenso cuenta con berma de 1.80 m. zona verde, buenas obras de drenaje y barreras de contención lateral siniestradas.

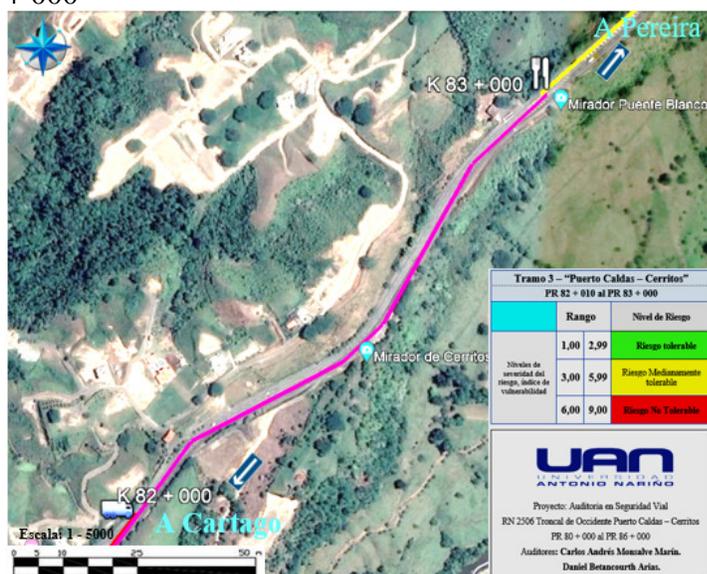
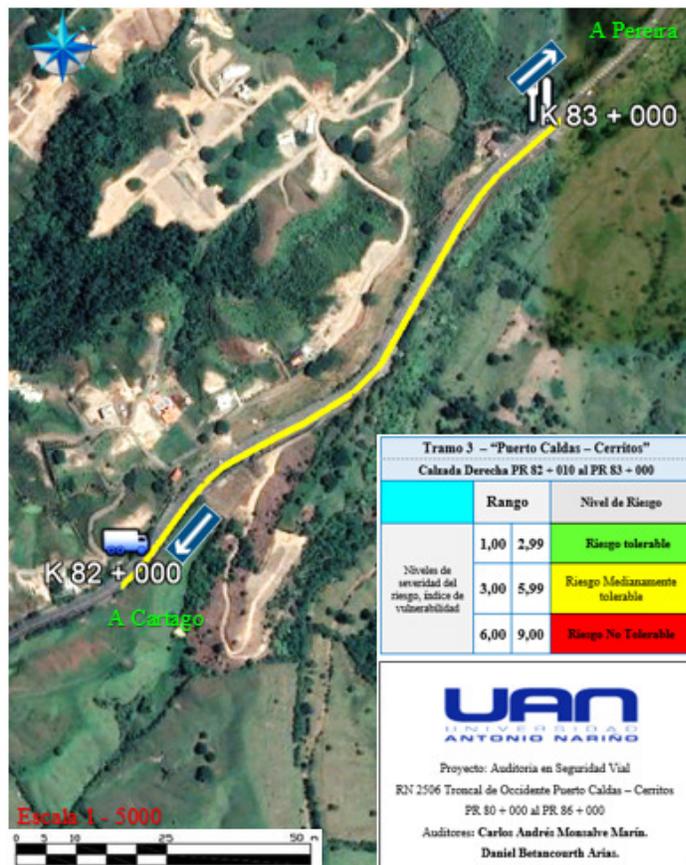
Mapa de riesgos ASV Puerto Caldas Cerritos Calzada Izquierda Tramo 3, PR 82 + 010 al PR 83 + 000 + 000

Tramo 3: Sección doble calzada con separador, presencia de señalización vertical, retornos sin carriles de desaceleración e incorporación a vía principal, uno con bahía en la calzada izquierda vía a Cartago, un mirador centro de atención al usuario que esta inactivo en la calzada derecha de ascenso, y accesos perpendiculares sin carriles de desaceleración e incorporación a vía principal.

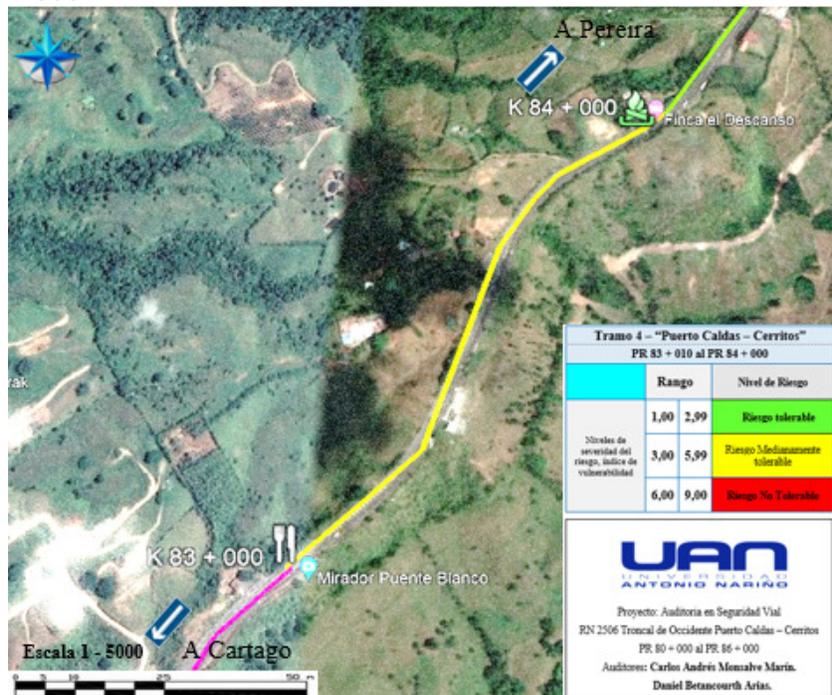
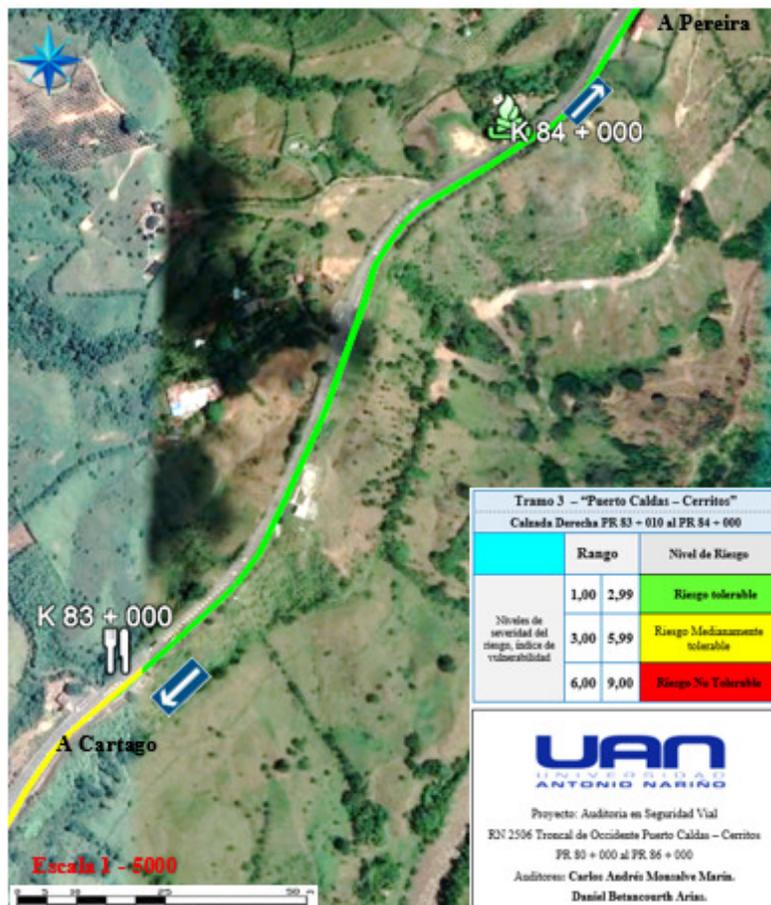
Figura 39.
 Mapa de riesgos ASV Puerto Caldas Cerritos calzada Izquierda Tramo 4, PR 83 + 010 al PR 84 + 000

Tramo 4: Sección doble calzada con separador, presencia de señalización vertical y horizontal, mirador, atractivo turístico y restaurante, con 1 retorno donde se genera alto riesgo de siniestro al carecer de carriles de control, desaceleración e incorporación a vía principal.

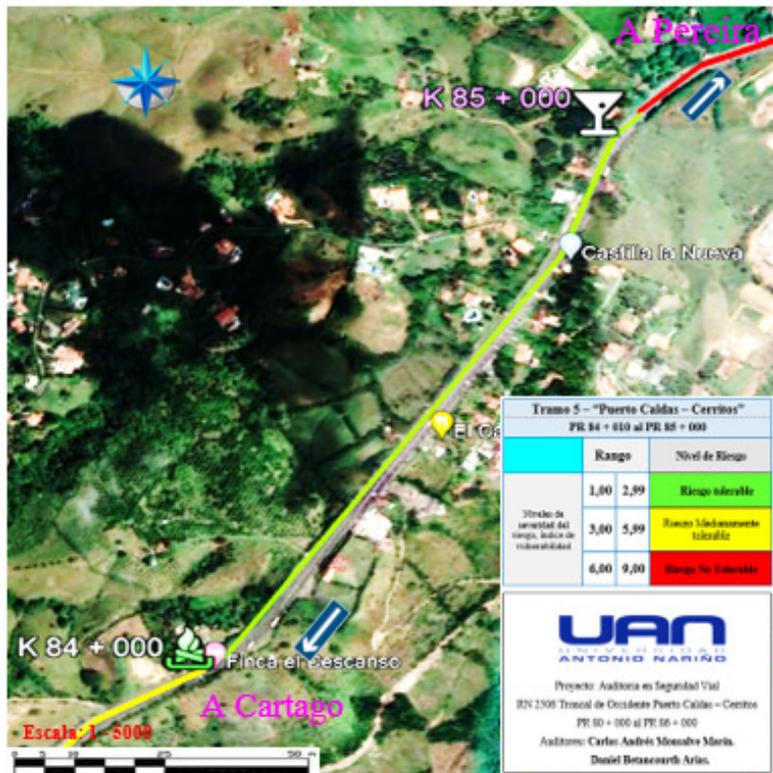
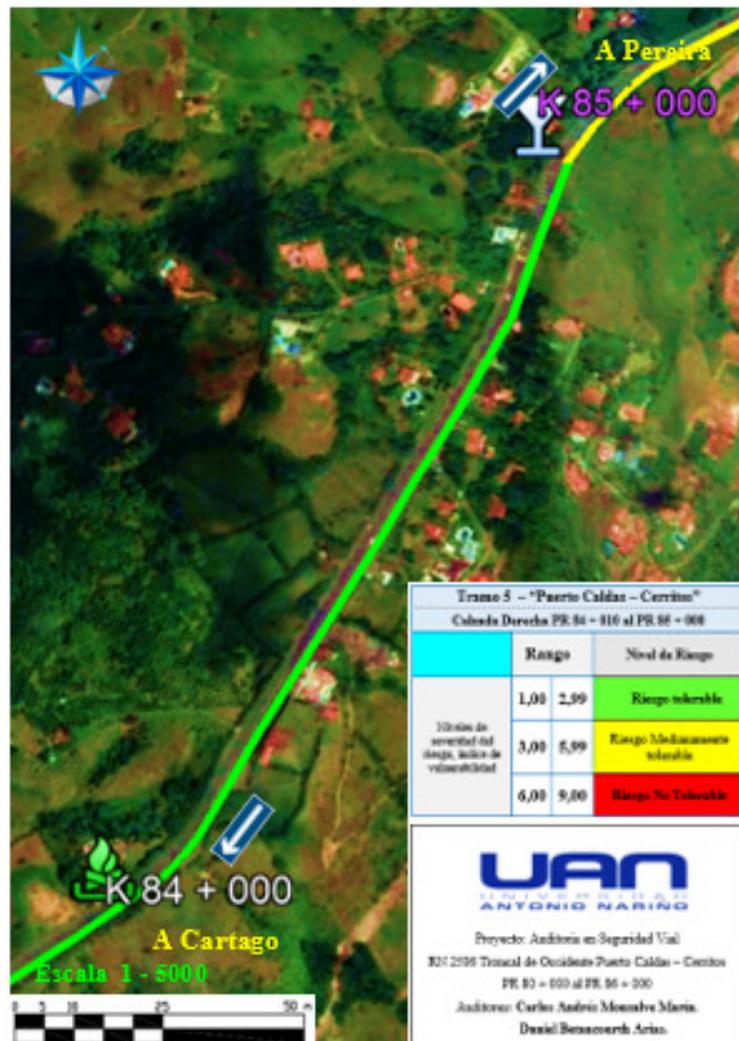
Figura 41.
 Mapa de riesgos ASV Puerto Caldas Cerritos Calzada Izquierda Tramo 5, PR 84 + 010 al PR 85 + 000

Tramo 5: Sección con retorno, bahía de control y acceso a vía principal, entradas perpendiculares a predios sin carriles de desaceleración e incorporación a vía principal, con alto riesgo de siniestro por invadir autopista principal, zona comercial, restaurantes, alto flujo peatonal, buena señalización vertical y horizontal además de resaltos cerca al paradero de buses de servicio público.

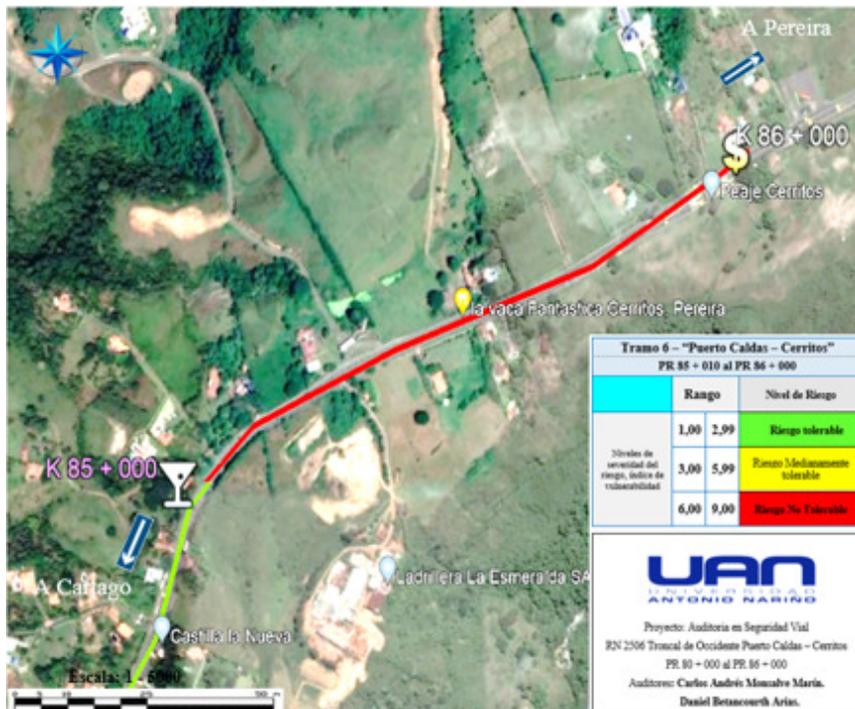
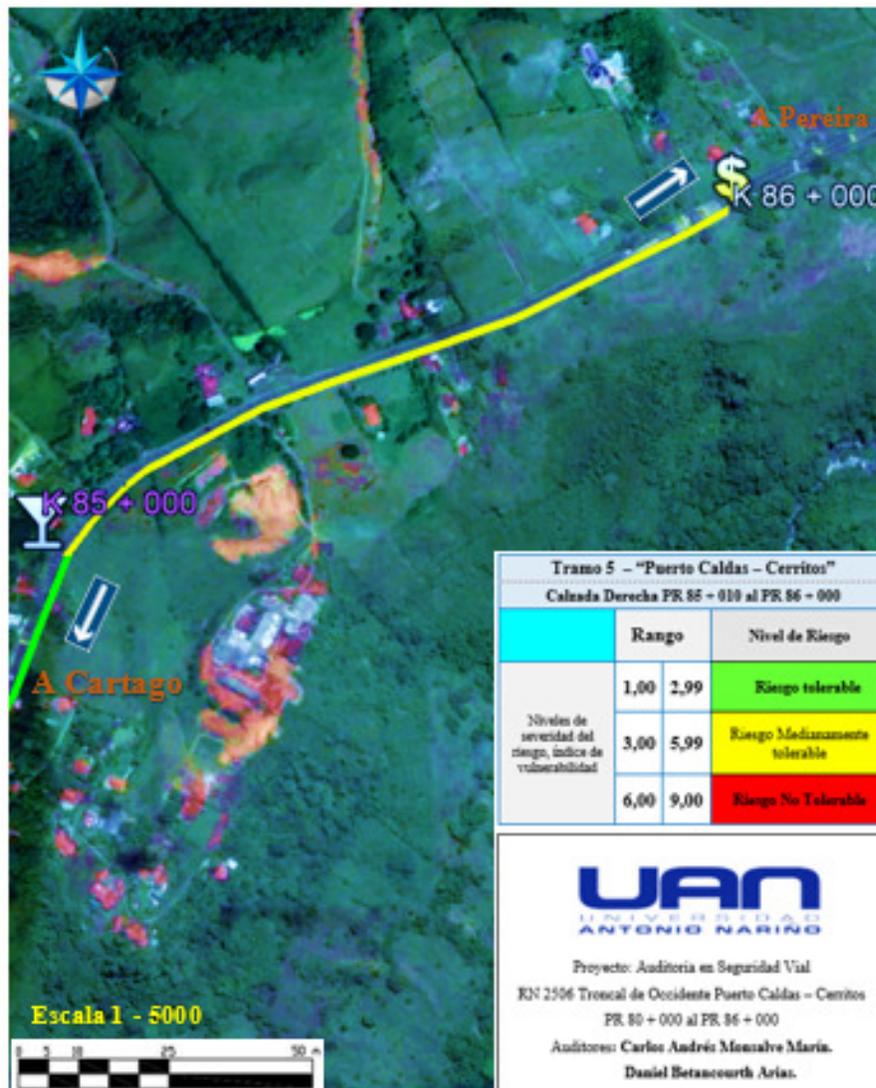
Figura 43.
 Mapa de riesgos ASV Puerto Caldas Cerritos Calzada Izquierda Tramo 6, PR 85 + 010 al PR 86 + 000 + 000

Tramo 6: Sección con doble calzada, separador, accesos perpendiculares sin carriles de desaceleración e incorporación a vía principal, zona comercial, acceso a complejo industrial Ladrillera La Esmeralda Ltda. Señalización vertical y horizontal en regular estado, y zona de recaudo del peaje administrado por INVIAS.
