## *INFORME DE SUPERVISIÓN*

**MUNICIPIO DE  
GÁMEZA**  
NIT 891857764-1

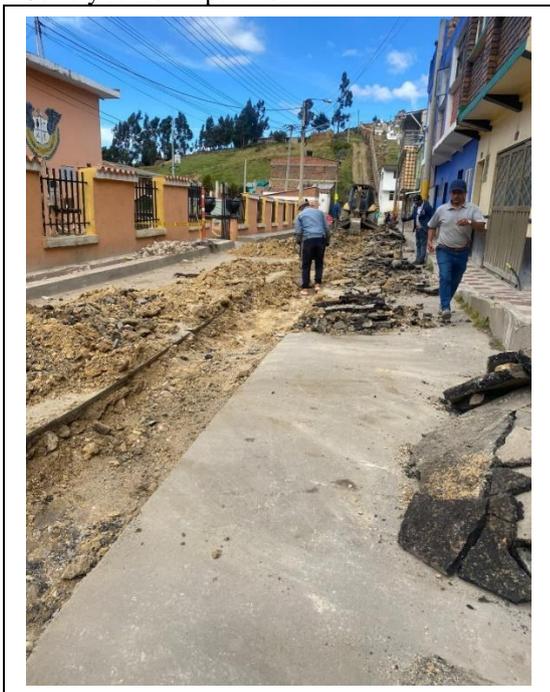
### **Imagen 1**

Corte y retiro carpeta asfáltica.

Nota: fuente propia, retiro de carpeta asfáltica con maquinaria amarilla.

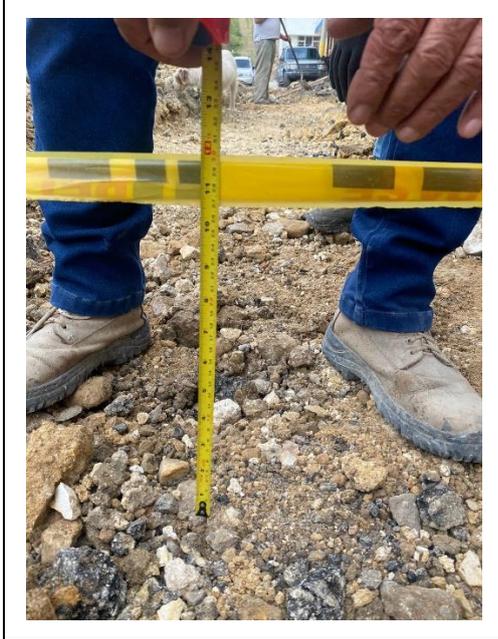
### **Imagen 2**

Medición de profundidad.

Nota: fuente propia, cumplimiento de los 27 a 30 cm.

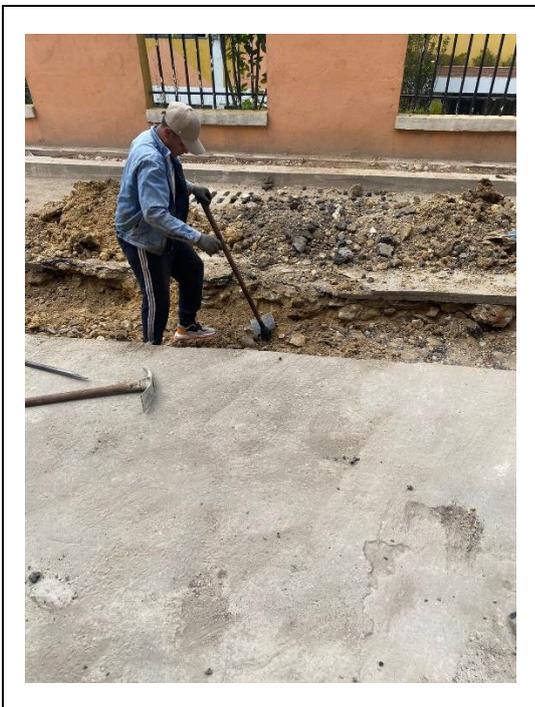
### **Imagen 3**

Excavación manual

Nota: fuente propia, falta de elementos de protección individual.

Los EPI son los encargados de mitigar los riesgos y peligros a los que se están expuestos en obra, esto tanto a los ayudantes como a los maestros de obra, como se puede evidenciar en la figura 2,

no se cuenta con ningún tipo de protección como lo es el casco o por lo menos las botas punta de acero en la realización del trabajo que se estaba realizando.

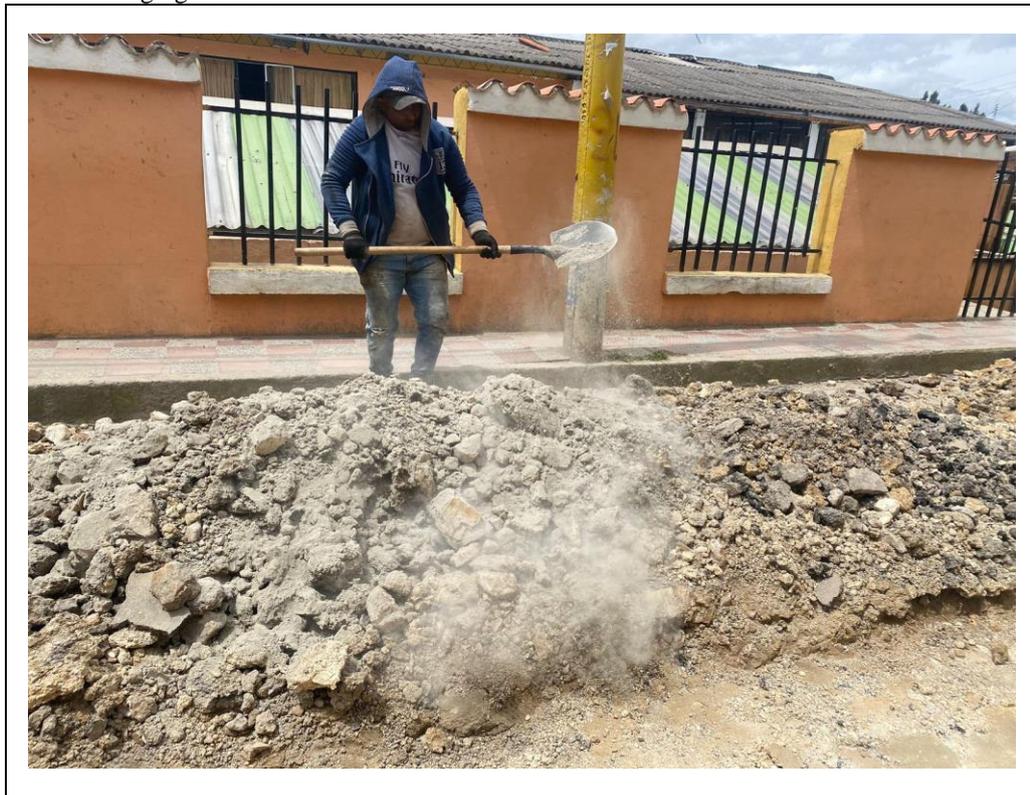
#### **Imagen 4**

Dentro del acuerdo que se realizó también se estableció que le contratista agregaría al material extraído cemento de buena calidad para su posterior compactación por capas de 10 cm cada una, siendo agregado tan solo 5 bultos de cemento en un tramo que requería por lo menos unos 10, el cemento hasta el momento de la supervisión no fue mojado, quedando solamente un polvo agregado en la mezcla de base. No se cumplió con las capas de 10 cm si no que fue agregado el material al cajón con material sucio y luego compactado con el canguro con un espesor de capa de 22 cm y no uniformemente si no que en algunas partes quedaba al ras con la carpeta asfáltica.

Cemento agregado a la base

Nota: fuente propia, agregado de cemento sin humectarlo siendo deficiente.

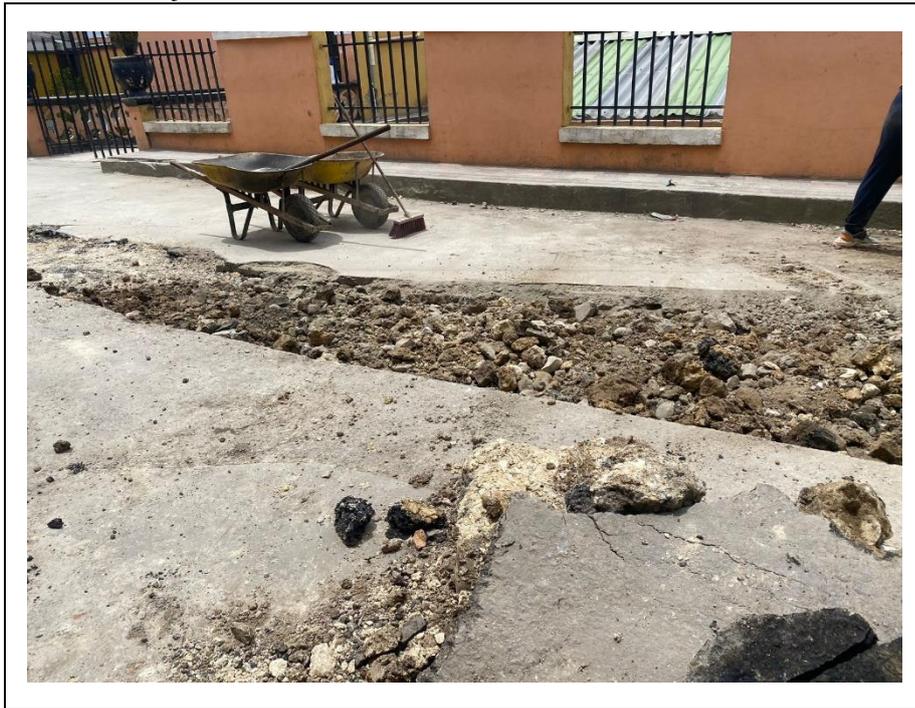
### **Imagen 5**

Relleno del cajón

Nota: fuente propia, incumplimiento de capas de 10cm.

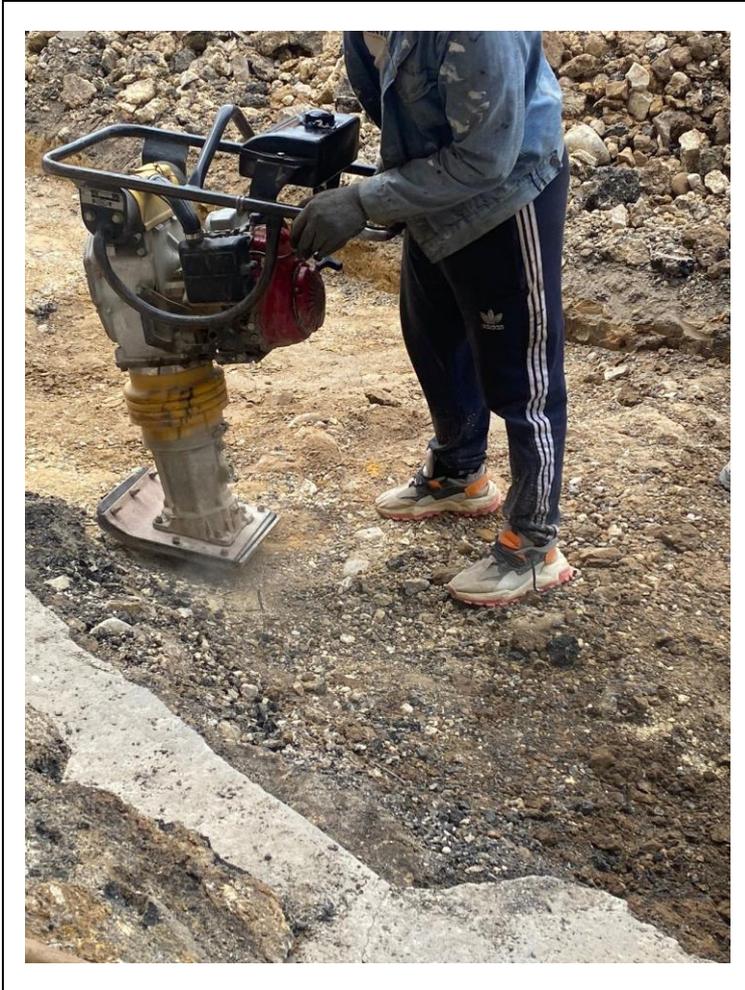
### **Imagen 6**

Compactación sin aplicar humedad.

Nota: fuente propia, compactación de base con canguro.

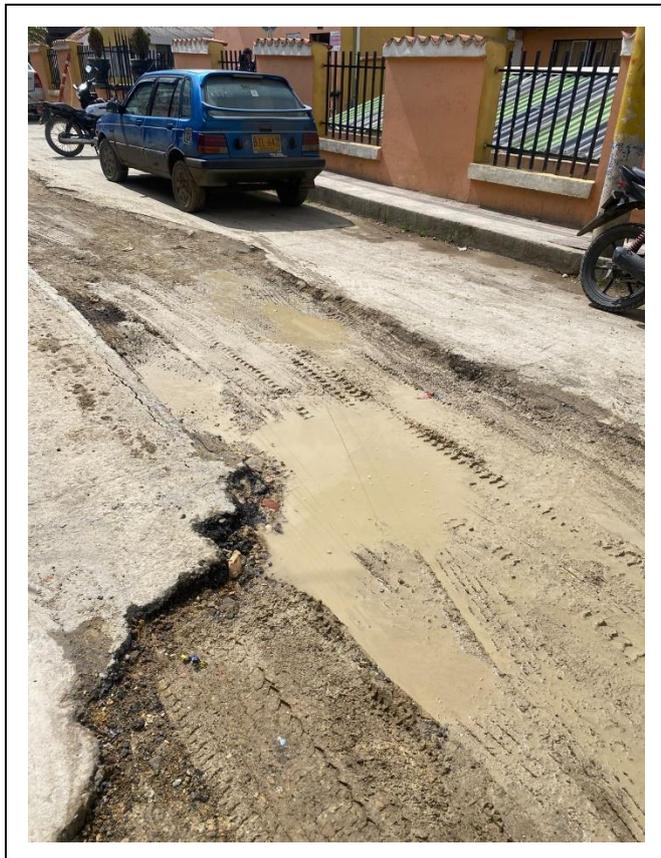
### **Imagen 7**

Presencia de vehículos en la vía.

Nota: fuente propia, Humedad excesiva en la zona.

Como se puede evidenciar en la imagen 7, hay presencia de vehículos en la vía, los cuales hacen que pasen por medio del cajón en donde se instalara la carpeta asfáltica, por la humedad que se presenta hace que algunas partes queden con subsidencias por lo cual se recomienda que el interventor vuelva a compactar el terreno y deje secar la base para poder aplicar el asfalto y no presente inconvenientes a futuro por la misma razón que se presentó la anterior falla del asfalto.

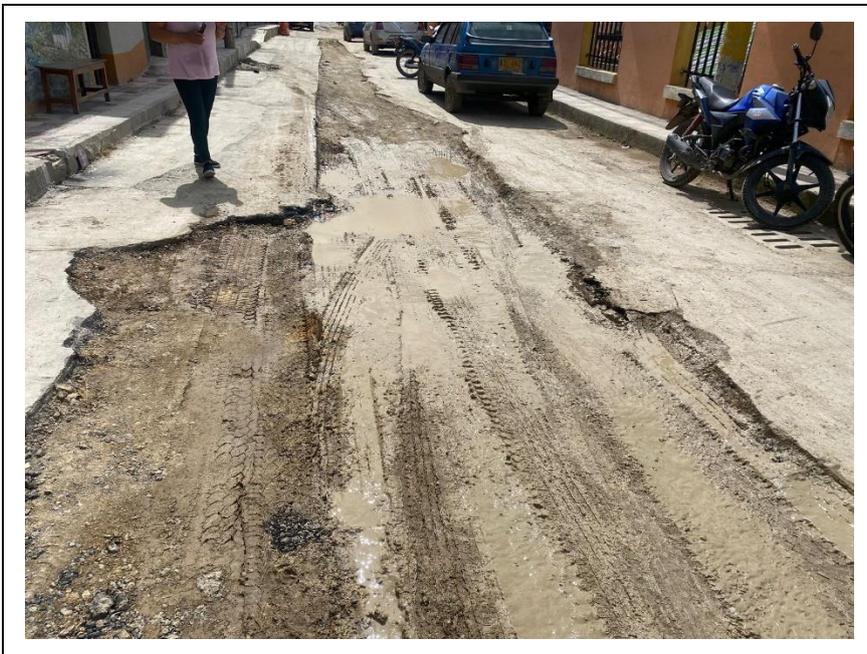
### **Imagen 8**

Hundimiento de la base.

Nota: fuente propia, encarecimiento de espacio para carpeta asfáltica.

Se debe dejar un espesor de 6 cm para aplicar la carpeta asfáltica, no cumple por lo cual el contratista debe realizar el encuadre para posterior aplicación de asfalto.

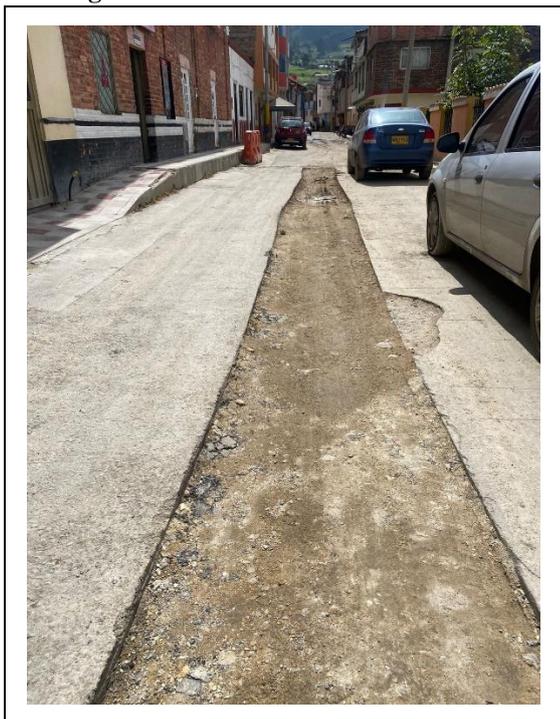
### **Imagen 9**

Nota: fuente propia, terreno sin compactar bien.

La zona debe estar bien compactada, por lo cual al contratista se le había recomendado el aplicar la base en capas de 10 cm y en cada una ir compactando, como ir humedeciendo la base por el contenido de cemento, ya que al agregarlo seco no realizaría ninguna función, como bien se sabe el cemento tiene componentes los cuales al hacer contacto con el agua este actuara en la forma adecuada haciendo que la base contenga más conglomeración, como también sabemos que la base al ser extraída en la cantera su volumen cambia ya que pasa de ser un conglomerado a un material suelto, es por esto que se debe realizar una buena compactación, para que este pueda actuar de una manera eficaz en la capacidad portante del paso vehicular.

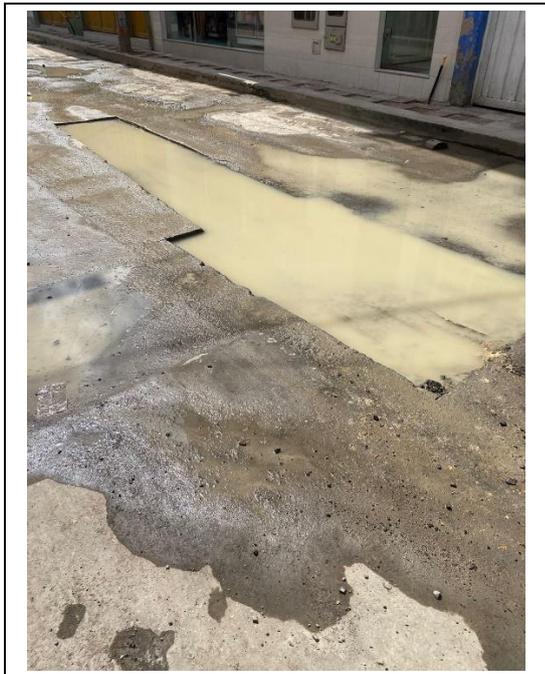
#### **Imagen 9**

Inundación de excavaciones.

Nota: fuente propia, se evidencia inundaciones en las excavaciones.

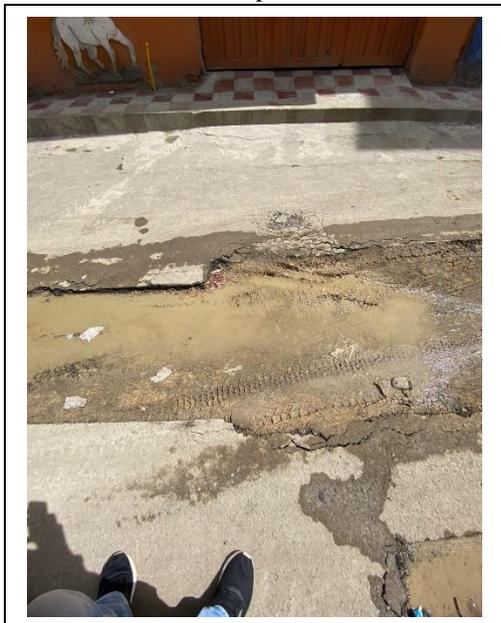
### **Imagen 10**

Daños laterales sin reparación.

Nota: fuente propia, falto zonas por arreglar.

Como se ve en la imagen 10, en algunas partes falto perfilar bien el terreno en lugares donde se evidencia falla del asfalto, era tarea del contratista reparar las zonas las cuales se veían afectadas dejando de lado algunas y pasando por alto las mismas.
