OFICINA DE INFRAESTRUCTURA PÚBLICA, MOVILIDAD Y VALORIZACIÓN

MODELO ESTANDAR DE CONTROL INTERNO	VERSION: 02	
	TIPO DE DOCUMENTO: INFORME	FECHA:01/02/2022

Datos de la visita

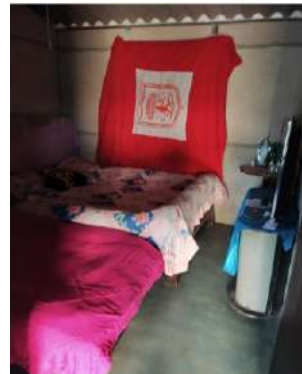
Imagen 6: Habitación

La vivienda de la señora Adriana cuenta con infiltración de agua en varios puntos (goteras) a través de la cubierta (tejas), la vivienda no cuenta con ningún servicio público (luz, gas natural y agua).

- Se recomienda mejorar las condiciones de la vivienda por su infiltración de agua.
- Se recomienda adecuar la vivienda para que cuente con todos los servicios públicos.

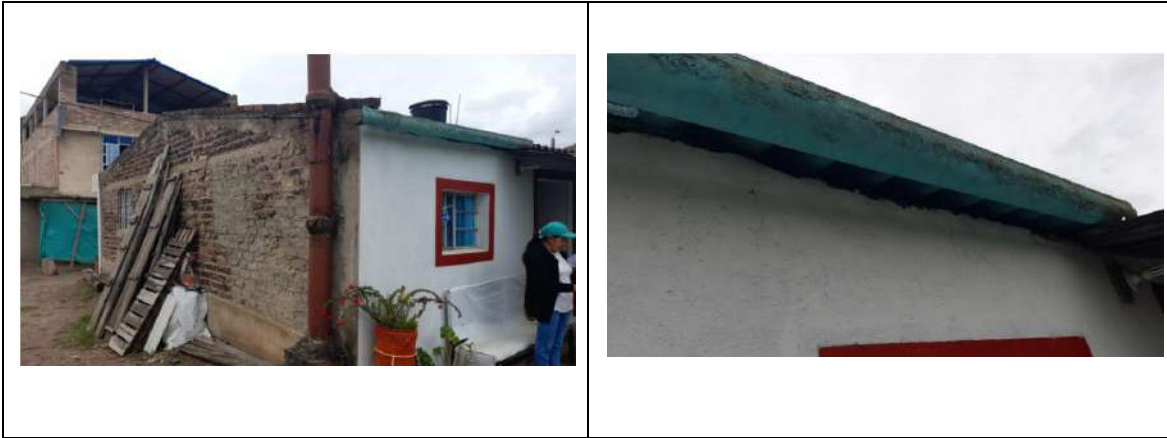
Imagen 5: Exterior de la vivienda	Imagen 3: Cubierta

La vivienda de la señora Alejandrina no cuenta con un cerramiento adecuado del predio por el cual le invaden la propiedad generando inseguridad, la cubierta no es muy estable, tiene problemas de infiltración de agua, en la cocina cuenta con el horno de gas natural y carbón, en donde se genera malos olores por el horno de carbón.

- La vivienda cuenta con un pequeño espacio en una parte del patio de ropas en donde se puede trasladar la cocina y así generar comodidad.
- Se recomienda adaptar el cerramiento para que sea más segura la vivienda.

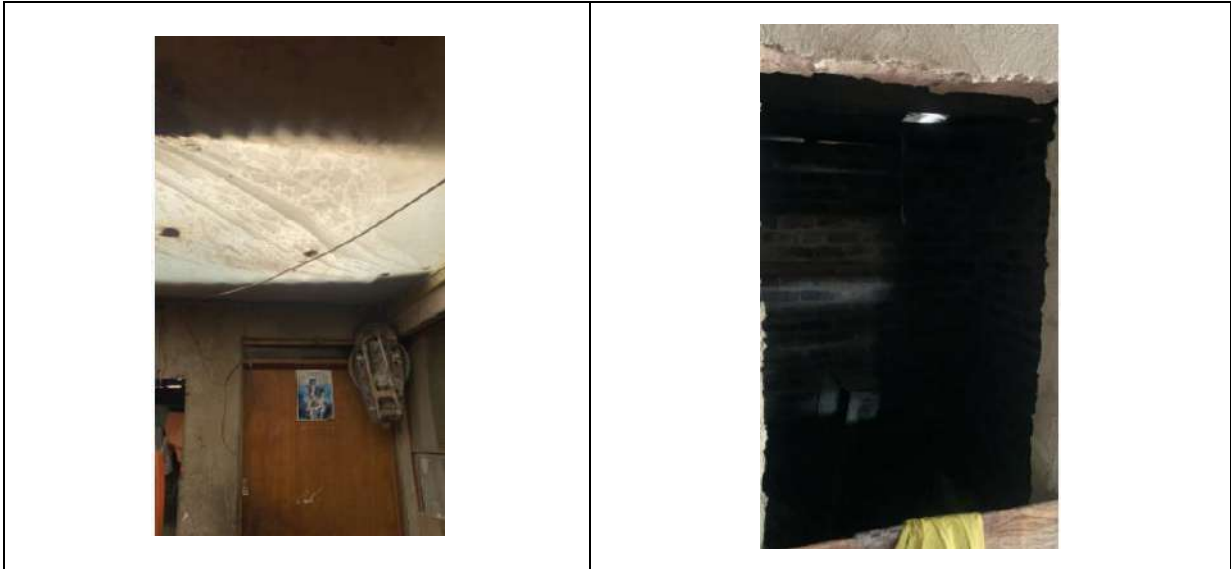
<p>Imagen 5: Cubierta/plástico</p>	<p>Imagen 6: Baño</p>

La vivienda del señor Alirio cuenta con problemas de fisuras y grietas en los muros, se encuentran desgastados y en mal estado, de igual forma el baño y la cubierta de la vivienda no se encuentra en las mejores condiciones.

- Se recomienda mejorar la vivienda en cuanto a la cubierta diseñándola para mejor calidad de vivienda y seguridad y mejorar las condiciones del baño para el adecuado uso.

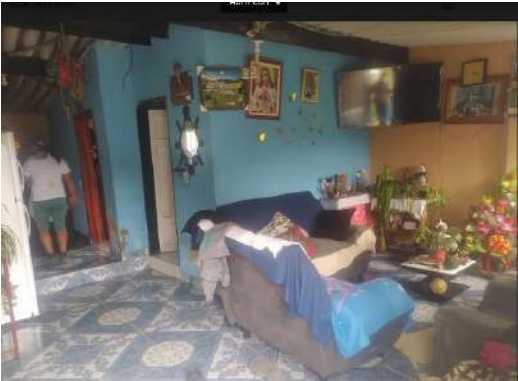
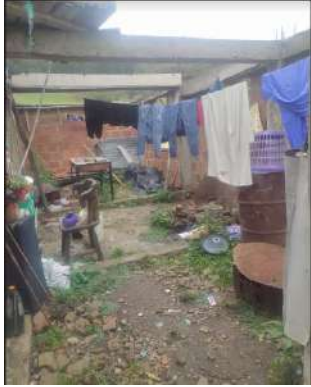
Imagen 3: Sala	Imagen 4: Sector en proceso de construcción

La vivienda de la señora Aura cuenta con grietas en varios sectores, este problema es peligroso para los habitantes de la misma, la fachada de la vivienda y otros sectores no cuenta con pintura, de igual forma no cuenta con el servicio de gas natural, un sector de la vivienda se encuentra en proceso de construcción pero se evidencia que no se continuó con este.

- Se recomienda mejorar las condiciones de la vivienda por su estado de grietas.
- Se recomienda adecuar la vivienda para que cuente con servicio de gas.

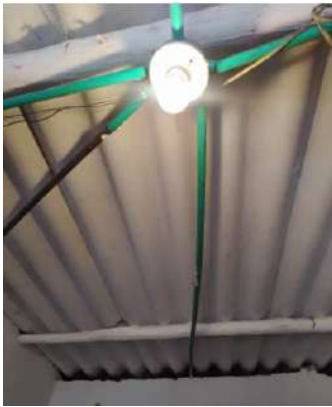
Imagen 3: Cubierta

La vivienda de la señora Bernarda cuenta con problemas de infiltración, ya que la cubierta se encuentra desgastada y no cumple su función completamente, haciendo que las aguas lluvia se infiltren en la vivienda.

La vivienda está ubicada en Nazareth en donde cuenta con una planta cuenta con cubierta, habitaciones, cocina, baño, sala/comedor, cuenta con cielo raso, la cubierta ya se encuentra desgastada por esto las aguas lluvias se infiltran al interior.

- Se recomienda mejorar las condiciones de la vivienda ya que la cubierta está desgastada, causando daños en los demás elementos de la vivienda.

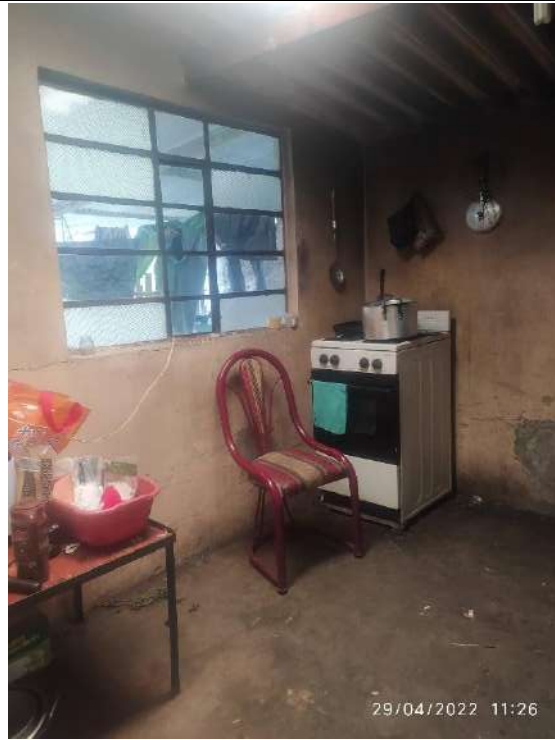
Imagen 5: Cocina

La vivienda presenta exceso de humedad, generando olores y desprendimiento de material, la cubierta se encuentra en mal estado presentando grietas de gran tamaño, la cocina está deteriorada y se puede evidenciar que no es un espacio adecuado para la manipulación de alimentos y los habitantes de edad avanzada, el piso de toda la vivienda presenta hundimiento y desprendimiento de material.

- Es necesario dejar un espacio adecuado para la cocina y manipulación de alimentos, colocando enchape, estufa, mesón y acabados.
- La vivienda no contiene enchape en el piso y se recomienda realizar la instalación para controlar el deterioro que tiene actualmente, inicialmente se debe tener en cuenta el deterioro y realizarle el tratamiento adecuado para este.
- Se recomienda tratar la humedad de los muros interiores y exteriores para evitar fisuras.
- Es necesario cambiar las tejas que se encuentran en mal estado por unas adecuadas, controlando la filtración de agua.

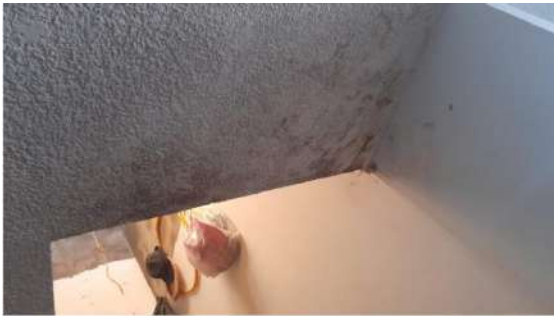
Imagen 5: Daño placa

La vivienda cuenta con un problema de humedad en el sector de las escaleras en donde se ubica la terraza, a raíz de esto se infiltra el agua en ese sector dañando los muros. La vivienda no cuenta con puertas y ventanas en el interior de la misma.
