**Apoyo en secretaría de Infraestructura en el Municipio de Duitama en revisión de
proyectos civiles como auxiliar en ingeniería civil.**

Cristian David Gómez López

**Proyecto de grado presentado como requisito parcial para optar al título de:
Ingeniero Civil.**

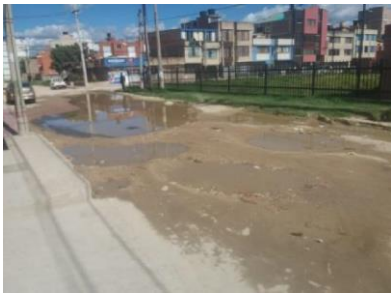
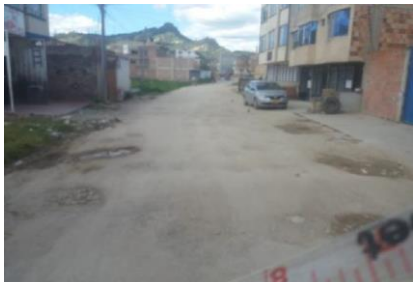
TRAMO CALLE 10			
IMAGEN	SEVERIDAD	DESCRIPCIÓN

ALTA	Se localiza patología con pérdida de agregado, cortes parches, desgaste superficial con severidades altas, a lo largo del recorrido tuvo una medición de longitud de 325 metros.

Durante el recorrido se puede concluir que esta vía a lo largo se encuentra con severidad grave a lo cual se debe realizar pavimentación por los problemas que presenta.

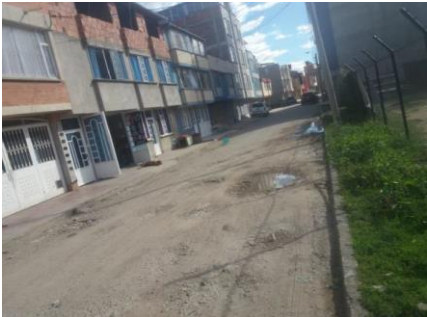
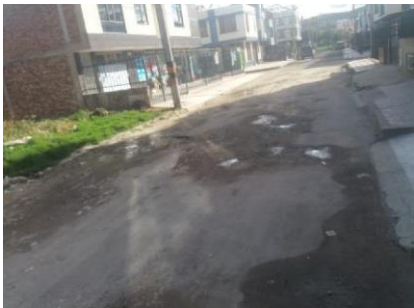
BARRIO SIMON BOLIVAR		
IMAGEN	SEVERIDAD	DESCRIPCIÓN

ALTA	se identificaron patologías de pérdida de agregado en la parte superior, descascaramiento y baches de severidad alta siendo un tramo de los más afectados, como también los kilómetros k0+240, k0+367, k0+412 ko+487 también siendo los tramos más afectados, aunque el tramo con mayor afectación el kilómetro k0+585 siendo uno de los tramos con mayores patologías de severidad alta, ya que en él se encuentra patologías de tipo ahuellamiento, baches, pérdida de agregados y severidades altas a lo largo del tramo y con reductor de velocidad con desprendimiento en la parte del costado derecho.

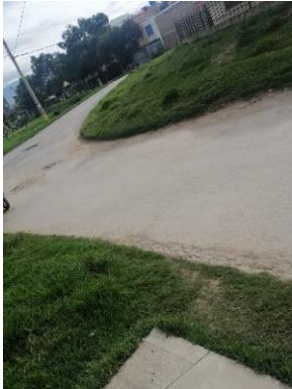
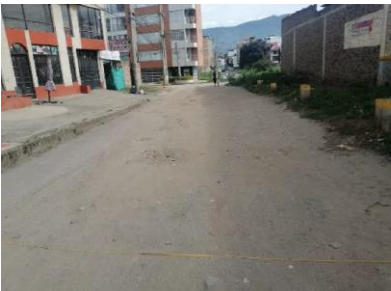
CARRERA 40 CON CALLE 12		
IMAGEN	SEVERIDAD	DESCRIPCIÓN

<p>ALTA</p>	<p>En la vía analizada se pudo observar que en el tramo Carrera 40 con calle 13 se identificó patologías desde kilómetros k0+345 de baches, agrietamiento desgaste superficial, pérdida de material, hundimientos estas con severidad alta, y envejecimiento todo esto hasta llegar al kilómetro k0+428 dando como análisis que requiere un cambio total de la capa asfáltica durante el tramo analizado desde k0+267 hasta el k0+426.</p>

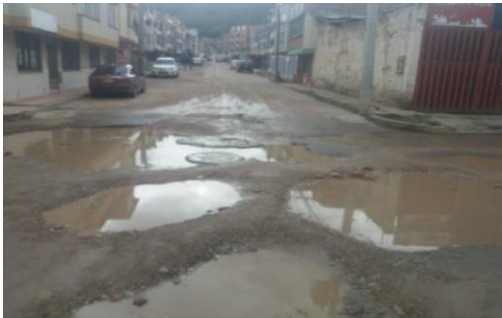
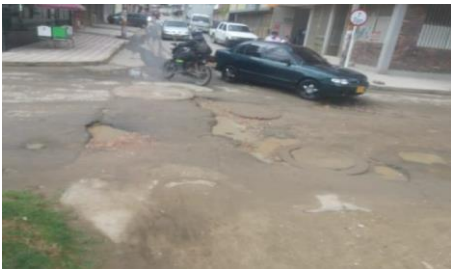
CÁNDIDO QUINTERO		
IMAGEN	SEVERIDAD	DESCRIPCIÓN

<p>ALTA</p>	<p>se identificaron patologías de pérdida de agregado en la parte superior, descascaramiento y baches de severidad alta siendo un tramo de los más afectados, como también los kilómetros k0+240, k0+367, k0+412 ko+487 también siendo los tramos más afectados, aunque el tramo con mayor afectación el kilómetro k0+585 siendo uno de los tramos con mayores patologías de severidad alta, ya que en él se encuentra patologías de tipo ahuellamiento, baches, pérdida de agregados y severidades altas a lo largo del tramo y con reductor de velocidad con desprendimiento en la parte del costado derecho.</p>

En el kilómetro k0+910 también se encuentra en estado de deterioro hasta el kilómetro k0+982 y posterior a este tramo en la vía no se encuentra patologías estando en estado óptimo hasta llegar al kilómetro ko+008.

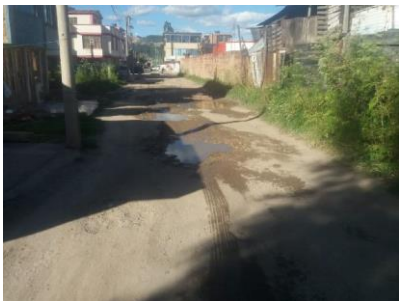
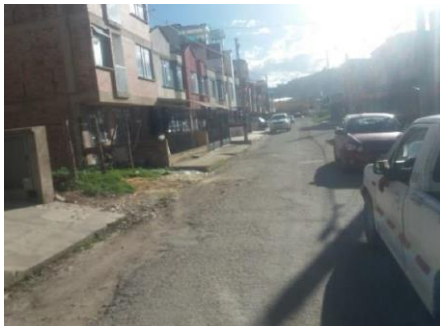
CARRERA 40		
IMAGEN	SEVERIDAD	DESCRIPCIÓN

ALTA	En el tramo que se analizó se observó que desde el inicio del tramo desde el kilómetro k0+000, se analizó patologías de desgaste superficial, pérdida de agregado, ahuellamiento, baches, pérdida de agregado y asentamientos con patologías de severidades medias y altas, esto hasta llegar al kilómetro k0+200.

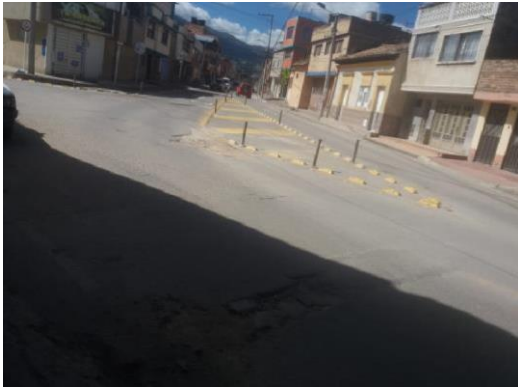
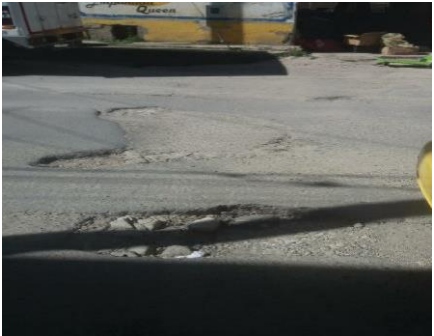
CLINICA BOYACA		
IMAGEN	SEVERIDAD	DESCRIPCIÓN

<p>MEDIA</p>	<p>En el tramo que se analizó, se identificó que los primeros kilómetros de la vía desde k0+000 hasta k0+150, no presentaban algunas patologías con severidades, posterior al tramo en kilómetro k0+167 se presenciaron patologías de asentamientos, cortes por obras de intervención de acueducto y alcantarillado así hasta llegar al kilómetro k0+606, En kilómetro k0+254, k0+406, k0+531.</p>

Se deben tener en consideración parcheo ya que son los tramos que presentan problemas dentro de la vía.

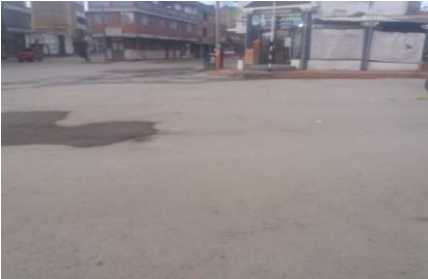
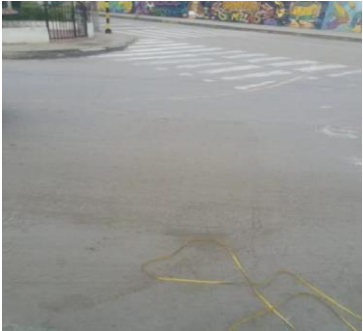
DORADA CULTURAMA		
IMAGEN	SEVERIDAD	DESCRIPCIÓN

<p>MEDIA</p>	<p>En el tramo en que se analizó, se identificó patologías de parches con material diferente al de pavimento, este bache encontrado en los kilómetros k0+000 hasta el kilómetro k0+013.2, durante el recorrido el recorrido se presentó patologías de piel de cocodrilo, baches con asentamientos, parcheos, cortes, agrietamientos con severidad media hasta el kilómetro k0+176. En los kilómetros de k0+224, k0 +286 se encontraron patologías de baches de severidades altas, y posteriores kilómetros en el k0+328 se identificaron parcheos, En kilómetro k0+013.2, k0+045, k0+128, k0+224, k0+286, k0+328.</p>

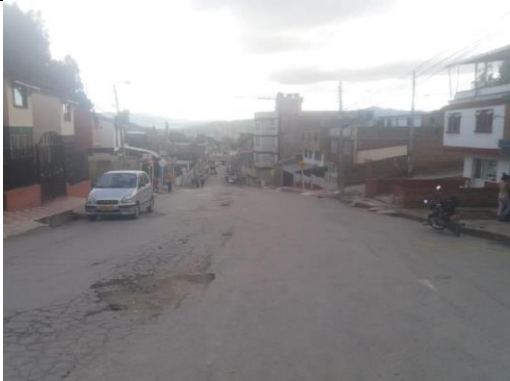
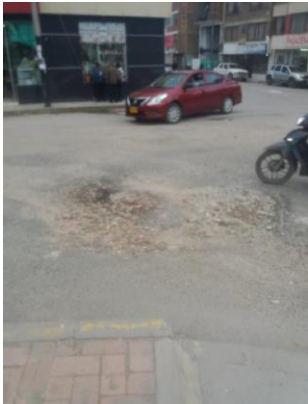
Gabriela-Glorieta cementerio		
IMAGEN	SEVERIDAD	DESCRIPCIÓN

<p>MEDIA</p>	<p>En la vía inspeccionada se pudo localizar patologías en los kilómetros k0+097.6, k0+112.6, k0+131.6, k0+226.5 estas con severidades de descascaramiento, cortes, baches pérdida de material y piel de cocodrilo cada una de ellas con severidades medias, en cual durante el recorrido de la calle se localiza un colegio en la zona izquierda de la vía. En el final de la calle en el kilómetro k0+341.9 se localizó y mayor deterioro ya que presenta baches de grandes áreas, desgaste superficial y asentamientos de gran nivel, este tramo es uno de lo más afectado ya que en este punto conecta con dos vías de alto flujo como es la calle que conecta al cementerio.</p>

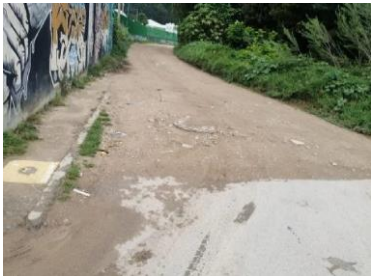
<p>MEDIA</p>	<p>En el tramo inspeccionado de la vía pueblito boyacense con barrio Paz (carrera 18) se encontró en material de afirmado, Esta vía es de uso recurrente por ser turística ya que su desplazamiento es para el conjunto de pueblito boyacense y por ende es de mayor tránsito en él se identificó patología de agregado expuesto pérdida de agregado, asentamientos de severidad media, en kilómetros k0+032 hasta k0+225 se identificó patología de asentamientos y pérdida de agregado y baches con severidad media, posterior en el kilómetro k0+250 se identificó patología de bache con relleno de material en gran porcentaje, y pérdida de agregado con severidades altas.</p>

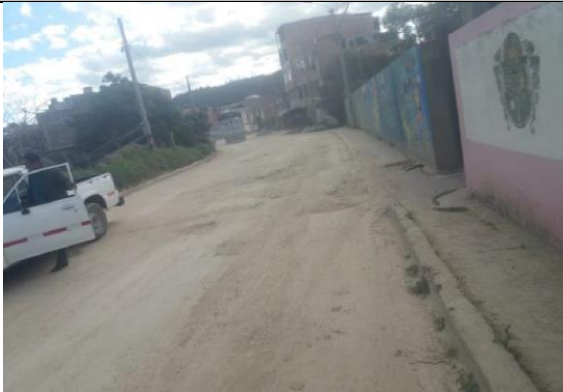
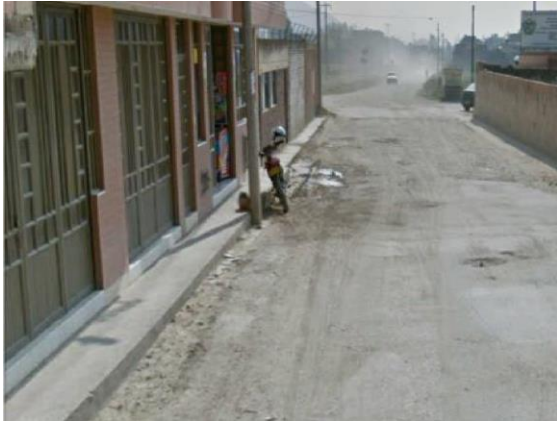
SIMON BOLIVAR		
IMAGEN	SEVERIDAD	DESCRIPCIÓN

MEDIA	<p>En el tramo en inspeccionado en el kilómetro k0+018 se localizó que el pavimento se encuentra en estado de envejecimiento y en algunas zonas pérdida de agregado, se observó que a lo largo de la vía presentan patologías de desgaste ya que el pavimento ha perdido en gran parte su capacidad de trabajo desde el kilómetro k0+000 a lo largo del tramo hasta llegar el kilómetro</p>

k0+386 se identificaron patologías de desgaste superficial, baches, pérdida de material, ahuellamiento y agrietamiento de severidades medias y altas. En tramo kilómetro k0+484 se observó que en el sitio es el más afectado ya que tiene patologías de bache, ahuellamiento e infiltración de agua en las capas subyacentes de la estructura de pavimento con baches de severidad alta.

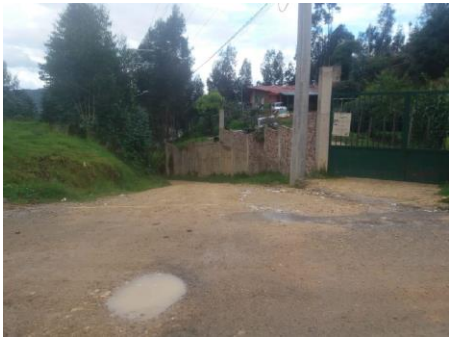
VÍA CONECTA TRINIDAD-VIA CHARALA DUITAMA		
IMAGEN	SEVERIDAD	DESCRIPCIÓN

<p>Se realizó inspección visual en la vía que conduce la calle trinidad 5.0 y calle DUITAMA-CHARALÁ en ella se identificó que al ingresar en esta vía en kilómetro 0+000 se observó que el estado de la vía está en afirmado hasta el final de tramo inspeccionado. Esta vía por ser una vía en afirmado tiende a presentar pérdida de agregado comúnmente por causa climática como efectos de la erosión por agua, en el recorrido se presentó patologías de desgaste superficial, agregados expuestos estos con severidades medias y altas, en el cual también se presentó bastante pendientes bruscas de elevación en la vía aportando deterioros en los costados causando velocidades de deterioro por flujos superficiales en época de invierno esto durante todo el recorrido hasta el kilómetro k0+394.74.</p>
 	ALTA

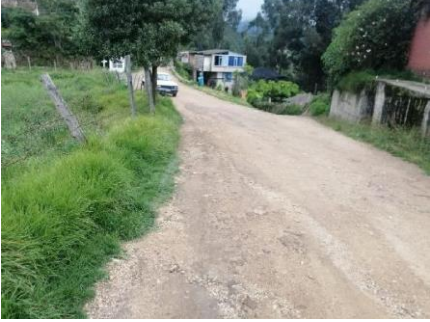
IMAGEN	DORADA CULTURAMA SEVERIDAD	DESCRIPCIÓN

<p>MEDIA</p>	<p>En la que se inspeccionó que esta vía se localiza en parte superior de Tocogua en kilómetro k0+000, que conecta con la calle que viene de pueblito boyacense esta vía se encuentra en estado de afirmado a lo largo de la vía, en se localizó patologías de baches con asentamiento y pérdida de agregado, agregados expuestos, asentamientos con severidades altas hasta el kilómetro k0+304.</p>

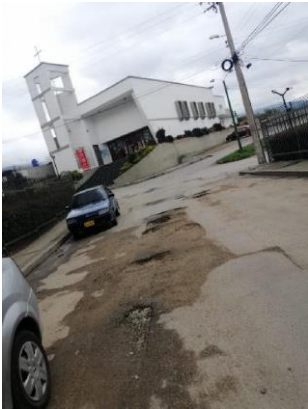
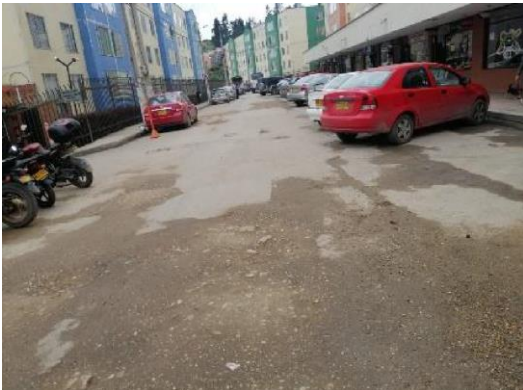
VILLAS DEL MUNDIAL		
IMAGEN	SEVERIDAD	DESCRIPCIÓN

MEDIA	<p>En la que se inspeccionó que esta vía se localiza en parte superior de Tocogua en kilómetro k0+000, que conecta con la calle que viene de pueblito boyacense esta vía se encuentra en estado de afirmado a lo largo de la vía, en se localizó patologías de baches con asentamiento y pérdida de agregado, agregados expuestos, asentamientos con severidades altas hasta el kilómetro k0+304.</p>

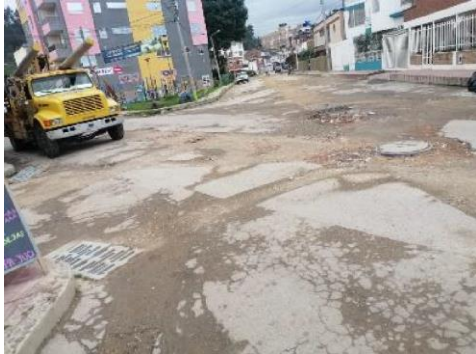
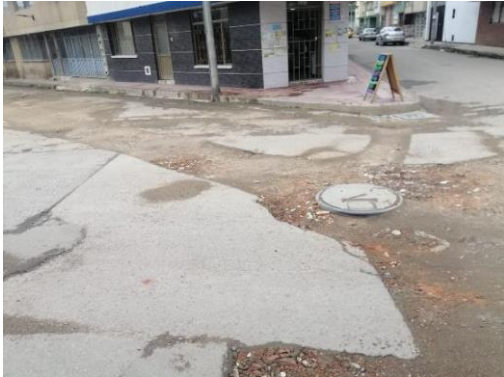
CARRERA 21 Y CARRERA 18		
IMAGEN	SEVERIDAD	DESCRIPCIÓN

<p>En vía analizada se localizó que la vía en el tramo recorrido de la calle 21 que conecta con la carrera 18, está en material de pavimentación, desde el kilómetro k0+000 en el sitio no se localizó patologías con severidades, esta vía es una de las mayores transitadas por vehículos de colectivos y automóviles en horas de mayor flujo, ya que los habitantes toman esta la calle como vía alterna para no transitar la vía primaria de la calle 20. No se localizaron patologías hasta el kilómetro k0+141 posterior a ese se identificó patologías de corte por obra de acueducto, baches y piel de cocodrilo, pérdida de material en la carpeta asfáltica, rellenos de material diferente al del pavimento de la capa asfáltica estas con severidades altas así hasta llegar al kilómetro k0+197.</p>

MEDIA
