**Auditoría en Seguridad Vial variante Condina ruta nacional 29RSD, desde el K 0+000  
hasta el K 6+500 en el departamento de Risaralda**

**Universidad Antonio Nariño**

Proyecto de grado presentado como requisito parcial para optar al título de:

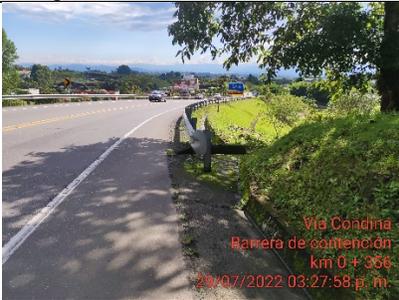
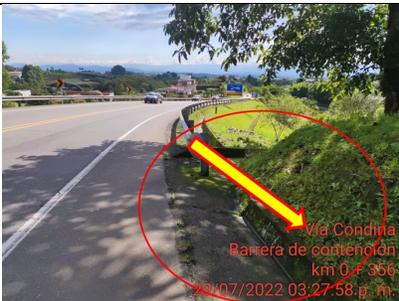
Hallazgos Barreras	Ficha # 1
Fotografía	Localización

Km 0 + 356 - Lateral derecha
	Diagnóstico
	Extender la barrera de contención y abatirla.
	Recomendación

A mediano plazo se debe extender y abatir la barrera de contención 6 ml.

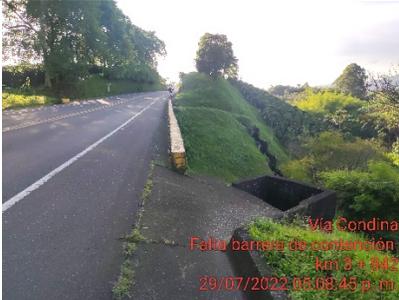
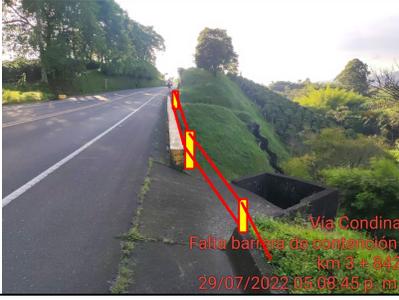
Hallazgos Barreras	Ficha # 2
Fotografía	Localización

Km 3+ 842 - Lateral derecha
	Diagnóstico
	Falta de barrera de contención.
	Recomendación

A mediano plazo se debe instalar barrera de contención y abatirla, recomendados en la Guía técnica para el diseño, aplicación y uso de sistemas de contención vehicular. Colombia.

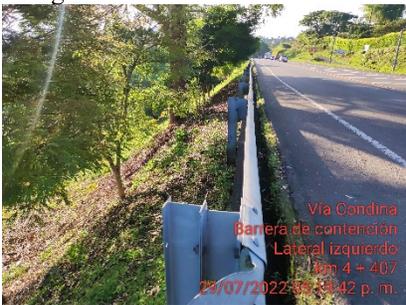
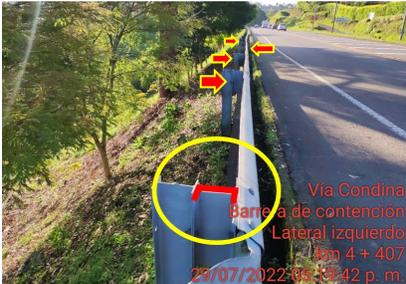
Hallazgos Barreras	Localización	Ficha # 3
Fotografía	Km 4 + 407 - Lateral izquierda.

<b>Diagnóstico</b>	Amortiguadores de impacto no recomendados.

<b>Recomendación</b>	A mediano plazo, cambiar los amortiguadores de impacto tipo (IP) por tipo (C), recomendados en la Guía técnica para el diseño, aplicación y uso de sistemas de contención vehicular. Colombia.

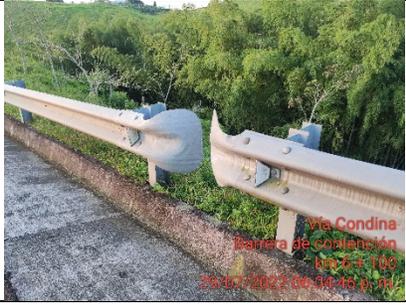
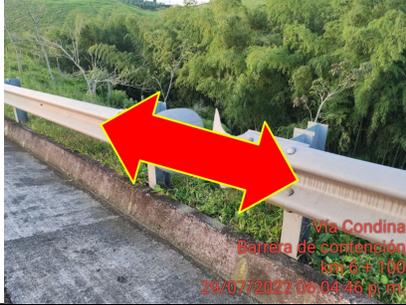
Hallazgos Barreras	Localización	Ficha # 4
Fotografía	Km 6 + 100 - Lateral derecha.

<b>Diagnóstico</b>	Barrera de contención discontinua.

<b>Recomendación</b>	A mediano plazo, desmontar las terminales cola de pez, y extender barrera que una las dos secciones, recomendado en la Guía técnica para el diseño, aplicación y uso de sistemas de contención vehicular.

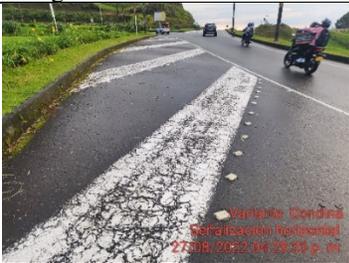
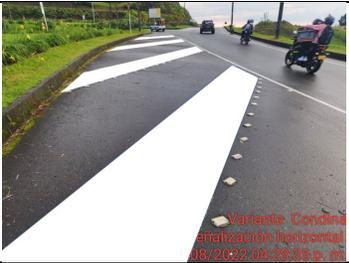
Hallazgos señales Horizontales	Ficha #1
Fotografía	<b>Localización</b>

Km 0 + 046 – Lateral izquierdo
	<b>Diagnóstico</b>
	Señal en mal estado, ya se borró la pintura.
	<b>Recomendación</b>

A corto plazo se debe repintar.

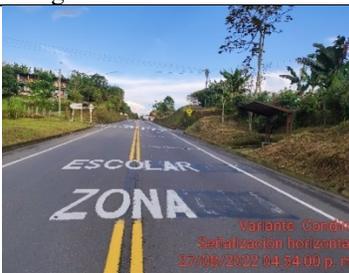
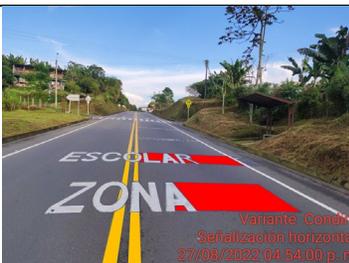
Hallazgos señales Horizontales	Ficha # 2
Fotografía	<b>Localización</b>

Km 5 + 368 - Lateral derecha e izquierda
	<b>Diagnóstico</b>
	Señal mal eliminada.
	<b>Recomendación</b>

A corto plazo se debe eliminar las demarcaciones antiguas, como lo especifica el Manual de Señalización en el capítulo 3.4, eliminación de demarcaciones.

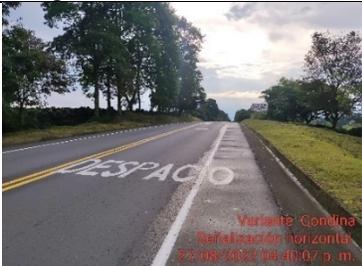
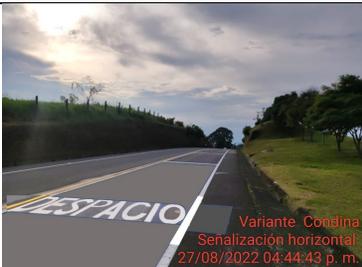
Hallazgos señales Horizontales	Ficha # 4
Fotografía	<b>Localización</b>

Km 4 + 192 – Lateral derecha
	<b>Diagnóstico</b>
	Señal mal demarcada
	<b>Recomendación</b>

A corto plazo se debe borrar la señal con los métodos establecidos en el Manual de Señalización capítulo 3.4, eliminación de demarcaciones, y pintar la nueva señal de forma correcta.

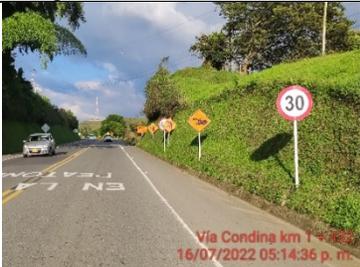
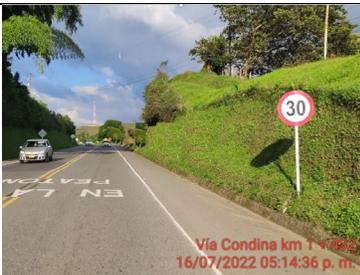
Hallazgos señales verticales	Ficha # 2
Fotografía	Localización

Km 1 + 432 - Lateral Izquierda.
	Diagnóstico
	Saturación de señales en distancias cortas.
	Recomendación

A corto plazo, retirar señales de obra que saturan los usuarios del corredor vial.

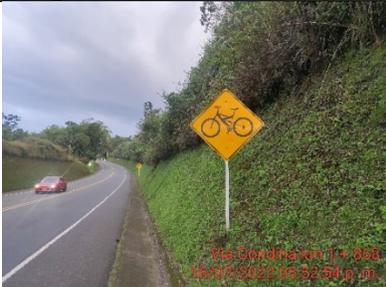
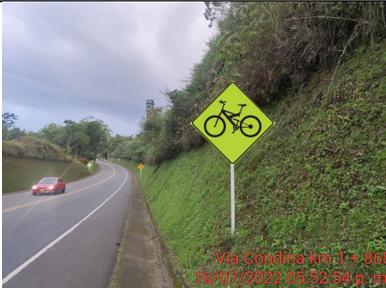
Hallazgos Señales verticales I	Ficha # 3
Fotografía	<b>Localización</b>

Km 1 + 868 - Lateral derecha
	<b>Diagnóstico</b>
	Señal SP-59, ciclistas en la vía, no cumple lo establecido en el Manual de Señalización, que define los colores de las señales preventivas sobre características de la vía.
	<b>Recomendación</b>

A corto plazo, reemplazar la señal por la correcta.

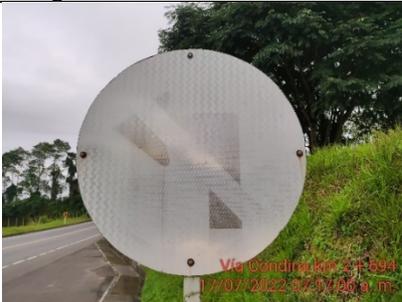
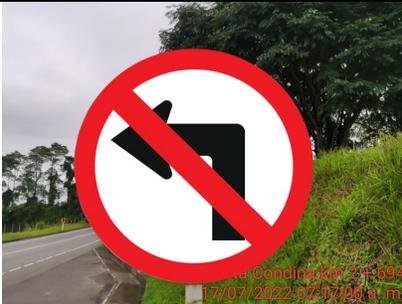
Hallazgos Señales verticales I	Ficha # 4
Fotografía	<b>Localización</b>

Km 2 + 694 - Lateral derecha
	<b>Diagnóstico</b>
	Señal SR-06, perdió toda la retroreflectividad.
	<b>Recomendación</b>

A corto plazo, reemplazar la señal por una nueva, que cumpla lo establecido en el Manual de Señalización vial, capítulo 2.1.3.4 visibilidad y retrorreflexión.

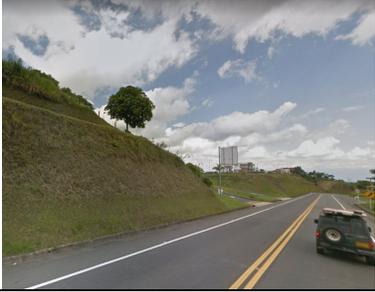
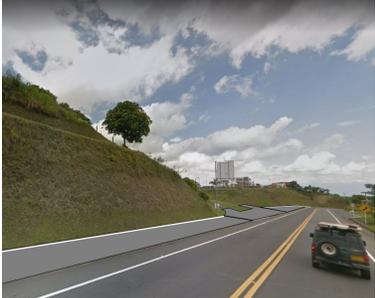
<b>Hallazgos Cabezotes – Riesgos Físicos</b>	<b>Ficha # 3</b>
<p data-bbox="203 1757 318 1785">Fotografía</p>	<p data-bbox="922 1757 1065 1785" style="text-align: center;"><b>Localización</b></p> <p data-bbox="667 1812 1000 1839">Km 0 + 648 - Lateral izquierda</p>

<p style="text-align: center;"><b>Diagnóstico</b></p> <hr/> <p>Se evidencia que el conjunto residencial no cuenta con un carril de ingreso y de salida, lo que genera que los vehículos que salen o entran tenga que hacer maniobras peligrosas que pueden generar un siniestro.</p>

<p style="text-align: center;"><b>Recomendación</b></p> <hr/> <p>Realizar un carril de entrada y salida que aumente la seguridad de entrada y de salida.</p>

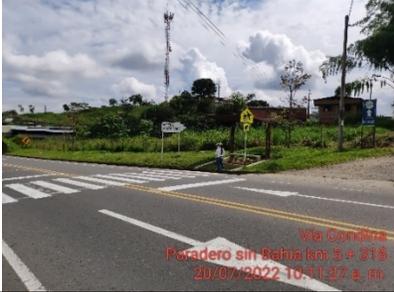
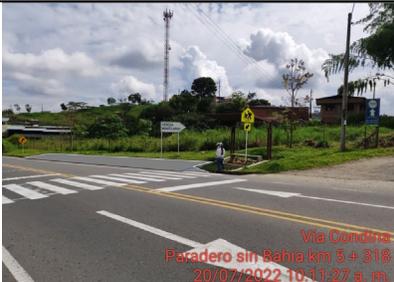
Hallazgos Cabezotes – Riesgos Físicos	Ficha # 4
Fotografía	Localización

<p style="color: red; font-size: small;">Via Condóna Paradero sin Bahía km 5 + 318 20/07/2022 10:11:27 a. m.</p>	<p>Km 5 + 318 - Lateral derecha</p> <hr/> <p style="text-align: center;"><b>Diagnóstico</b></p> <hr/> <p>Se evidencia parador de buses, sin bahía de parqueo, lo que genera que los buses se detengan sobre la vía, aumentando la posibilidad de un siniestro vial.</p>

<p style="color: red; font-size: small;">Via Condóna Paradero sin Bahía km 5 + 318 20/07/2022 10:11:27 a. m.</p>	<p style="text-align: center;"><b>Recomendación</b></p> <hr/> <p>Realizar a corto plazo, una bahía para el paradero de buses.</p>

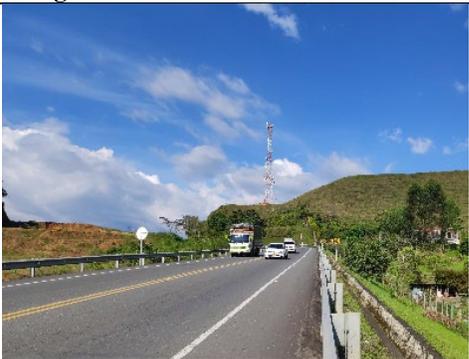
Hallazgos Comportamiento agresivo.	Ficha # 1
Fotografía	Localización

Km 0 + 519 - Lateral derecha
	Diagnóstico
	Se evidencia un automóvil adelantando un camión de carga, en doble línea.
	Recomendación
	A corto plazo, educación vial a los conductores.

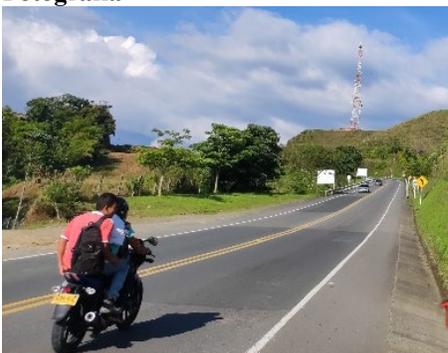
Hallazgos Comportamiento agresivo. Fotografía	Localización	Ficha # 2

Km 0 + 634 - Lateral izquierda	
	<b>Diagnóstico</b>	
		Se evidencia un motociclista con parrillero, que no está usando casco de protección.
	<b>Recomendación</b>	
		A corto plazo, educación vial a los conductores.

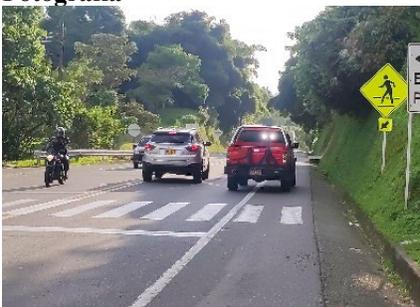
Hallazgos Comportamiento agresivo. Fotografía	Localización	Ficha # 3

Km 1 + 432 - Lateral derecha	
	<b>Diagnóstico</b>	
		Adelantamiento de vehículo liviano a camioneta, en zona prohibida por la derecha, generando una situación de riesgo.
	<b>Recomendación</b>	
		A corto plazo, educación vial a los conductores.

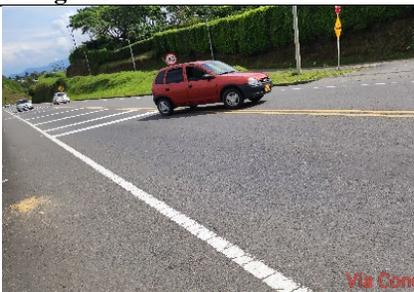
Hallazgos Comportamiento agresivo. Fotografía	Localización	Ficha # 4

Km 5 + 487 - Lateral izquierda	
	<b>Diagnóstico</b>	
		Vehículo liviano hace giro prohibido perpendicular hacia la izquierda, en doble línea generando una situación de riesgo para los usuarios de la vía.
	<b>Recomendación</b>	
		A corto plazo, educación vial a los conductores.
