**Auditoría en Seguridad Vial, desde la Glorieta Punto 30 - Terminal de Transporte de
Pereira. Km 27+600- Km 37+000 del departamento de Risaralda**

Universidad Antonio Nariño

Proyecto de grado presentado como requisito parcial para optar al título de:

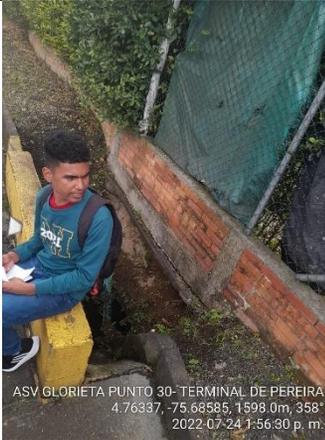
<p>ASV GLORIETA PUNTO 30-TERMINAL DE PEREIRA 4.76337, -75.68585, 1598.0m, 358° 2022-07-24 1:56:30 p. m.</p>	Falta rejilla y pintura

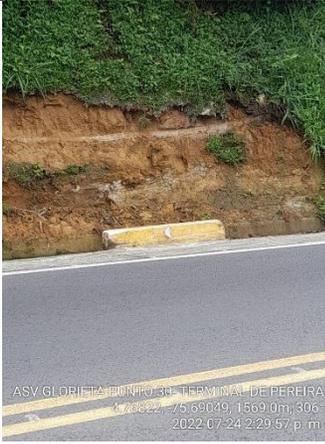
<p>Cabezote</p>	<p>31+657</p>	<p>31+658,4</p>			<p>X</p>	<p>167C</p>

<p>Falta pintura.</p>
<p>Canal en cascada</p>	<p>31+657</p>	<p>31+658,4</p>			<p>X</p>	<p>168C</p>

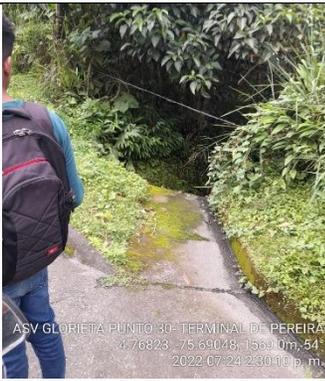
<p>Falta rejilla de seguridad y capta faros.</p>

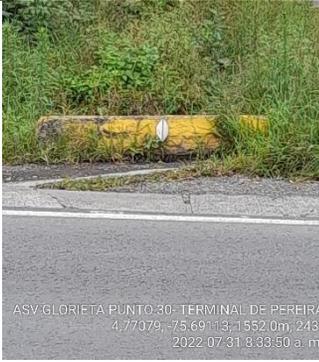
<p>Cabezal C.D.A. 2</p>	<p>31+965</p>	<p>31+966,2 5</p>			<p>X</p>	<p>11C</p>

<p>ASV GLORIETA PUNTO 30- TERMINAL DE PEREIRA 4.77079, -75.69113, 1552.0m, 243° 2022-07-31 8:33:50 a. m.</p>	<p>Falta limpieza y pintura</p>
<p>Mall San Pablo</p>	<p>32+092</p>	<p>32+093,4</p>			<p>X</p>	<p>22C</p>

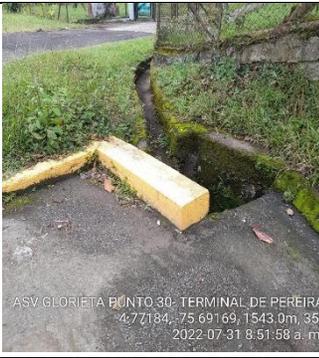
<p>ASV GLORIETA PUNTO 30- TERMINAL DE PEREIRA 4.77184, -75.69169, 1543.0m, 35° 2022-07-31 8:51:58 a. m.</p>	<p>Falta rejilla</p>
	<p>32+374</p>	<p>32+375</p>			<p>X</p>	<p>33C</p>

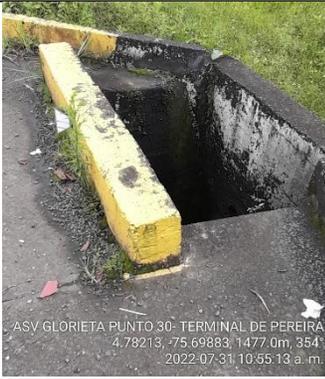
<p>ASV GLORIETA PUNTO 30- TERMINAL DE PEREIRA 4.78118, -75.69781, 506.0m, 239° 2022-07-31 18:48 01 a. m.</p>	
<p>Cabezal delante de Amasis</p>	<p>33+481</p>	<p>33+483</p>		<p>X</p>		<p>78C</p>

<p>ASV GLORIETA PUNTO 30- TERMINAL DE PEREIRA 4.78213, -75.69883, 1477.0m, 354° 2022-07-31 10:55:13 a. m.</p>	<p>Falta pintura. Capta faro en mal estado. Falta rejilla.</p>

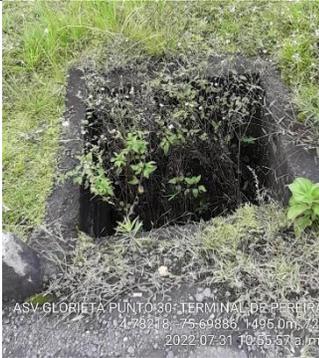
<p>Cabezal Florius</p>	<p>33+568</p>	<p>33+570</p>		<p>X</p>		<p>79C</p>

<p>ASV GLORIETA PUNTO 30- TERMINAL DE PEREIRA 4.78818, -75.69888, 1495.0m, 326° 2022-07-31 10:55:37 a. m.</p>	<p>Falta rejilla, limpieza y pintura.</p>
<p>Alcantarillado Florius #2</p>	<p>33+572</p>	<p>33+573</p>		<p>X</p>		<p>77C</p>

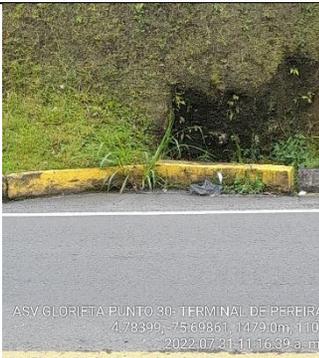
<p>ASV GLORIETA PUNTO 30- TERMINAL DE PEREIRA 4.78162, -75.69824, 1498.0m, 326° 2022-07-31 10:51:04 a. m.</p>	
<p>Cabezal arepas de choclo</p>	<p>33+818</p>	<p>33+819,4</p>		<p>X</p>		<p>86C</p>

<p>ASV GLORIETA PUNTO 30- TERMINAL DE PEREIRA 4.78399, -75.69861, 1479.0m, 110° 2022-07-31 11:16:39 a. m.</p>	<p>Falta rejilla, pintura y limpieza</p>

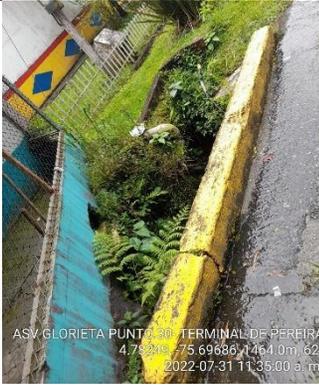
34+090	34+094			X	99C

<p>ASV GLORIETA PUNTO 30- TERMINAL DE PEREIRA 4.78231, -75.69686, 1464.0m, 62° 2022-07-31 11:35:00 a.m.</p>	Falta rejilla, pintura, capta faro y limpieza.
	34+169	34+170,4			X	106C

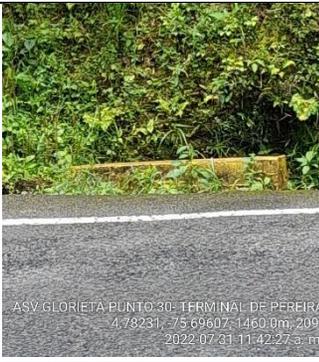
<p>ASV GLORIETA PUNTO 30- TERMINAL DE PEREIRA 4.78231, -75.69607, 1460.0m, 209° 2022-07-31 11:42:27 a.m.</p>	Falta pintura, limpieza y capta faro.
	34+170	34+172			X	108C

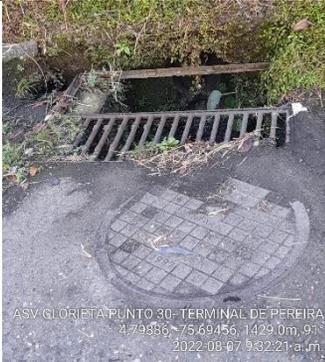
36+690	36+691,5				44C

Falta rejilla y mantenimiento.
--	--------	----------	--	--	--	-----	---	--------------------------------

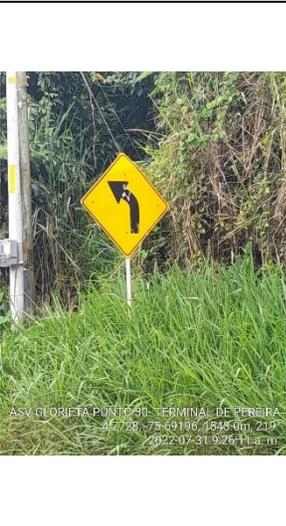
<p>SP-03</p>	<p>X</p>	<p>No cumple con el manual de señalización vial 2015 – numeral 2.3 (señales preventivas) de clasificación, características, ubicación de las señales preventivas, señales preventivas sobre características geométricas de la vía, señales preventivas sobre características operativas de la vía porque falta limpieza de vegetación y hacer mantenimiento de pintura</p>

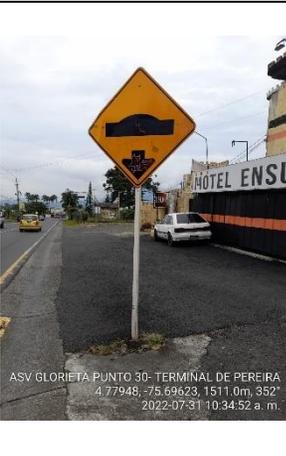
<p>ASV GLORIETA PUNTO 30- TERMINAL DE PEREIRA 4.77948, -75.69623, 1511.0m, 352° 2022-07-31 10:34:52 a. m.</p>	SP-25	X	No cumple completamente con el manual de señalización vial 2015 – numeral 2.3 (señales preventivas) de clasificación, características, ubicación de las señales preventivas y con el numeral 2.3.5 (señales preventivas relacionadas con la superficie de rodadura) porque está vandalizada

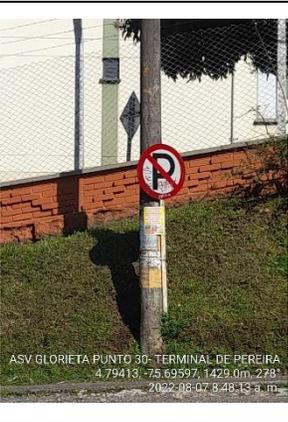
<p>SR-28</p>	<p>X</p>	<p>No cumple con el manual de señalización vial 2015 – numeral 2.2. (señales reglamentarias) de clasificación, características, visibilidad y retrorreflexión. También con el numeral 2.2.4 (señales de prohibición) y con el numeral 2.2.4.3 (otras prohibiciones) porque está vandalizada.</p>

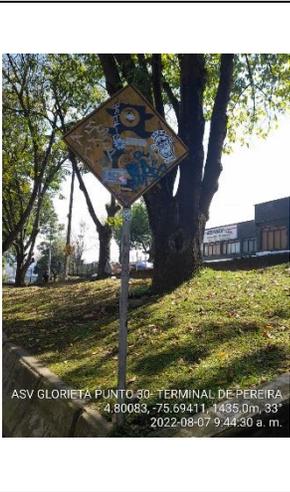
SP-23	X	No cumple con el manual de señalización vial 2015 – numeral 2.3 (señales preventivas) de clasificación, características, ubicación de las señales preventivas, señales preventivas sobre características geométricas de la vía, señales preventivas sobre características operativas de la vía porque está vandalizada
