**Estudio de geosintéticos usados para la rehabilitación de las patologías en el pavimento, relacionadas a las cámaras de inspección del tramo de la carrera 19c y calle 48c sur, barrio Tunal localidad de Tunjuelito, Bogotá.**

**Universidad Antonio Nariño**

Proyecto de grado presentado como requisito parcial para optar al título de:  
**Ingeniero Civil**

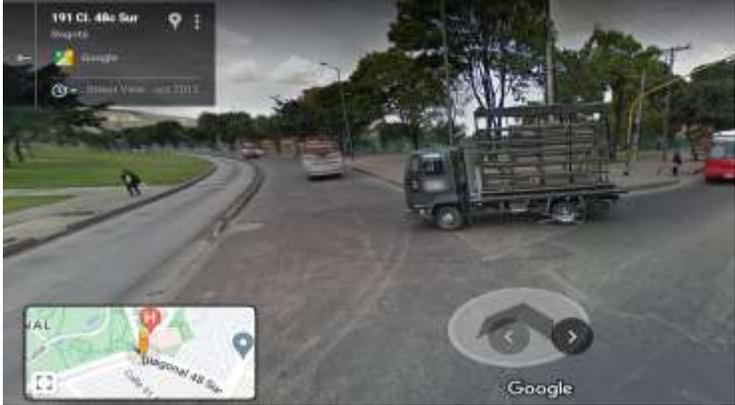
<p>Octubre 2012</p> <p>Se evidencia un conjunto de patologías cercanas a las dos cámaras de inspección como grietas longitudinales y transversales, perdida de la capa de rodadura y daños superficiales.</p>
---	---

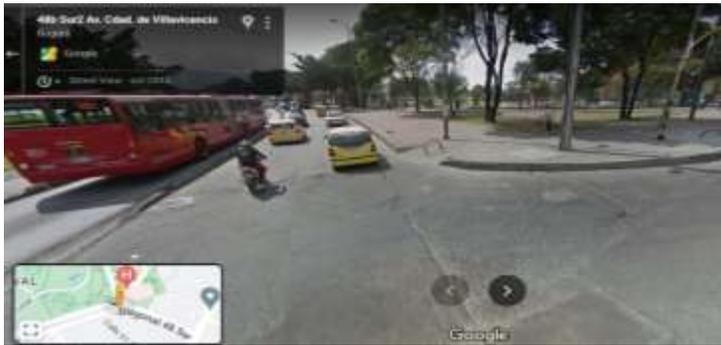
Octubre 2013

En el 2013 se observa las mismas patologías en esta zona y al no haber datos concretos en los organismos encargados del mantenimiento vial se intuye que no se le realizó ningún tratamiento.

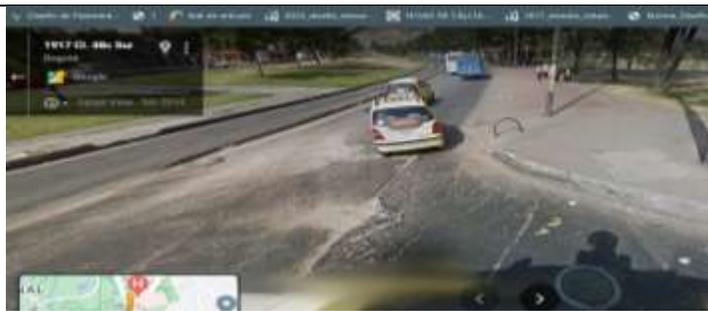
Febrero 2014

Para el 2014 Se evidencia un estado crítico en la afectación de la capa asfáltica quedando a la vista la pérdida total de esta en tramos de la vía dejando al descubierto ya la capa inferior (base).

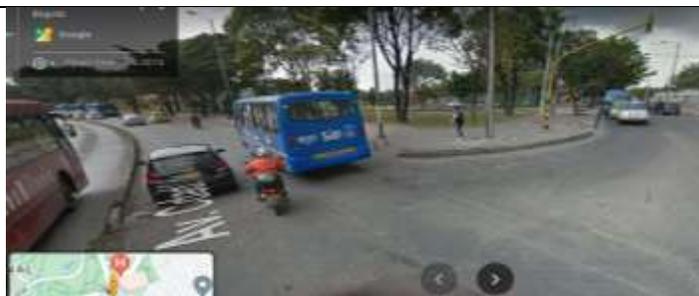
Febrero 2015

El daño para este año se podría catalogar como medio según (INVIAS,2006), en su clasificación de daños, si bien presenta pérdida de material asfáltico por pulimiento de agregado (Pu), es menor el daño a años anteriores.

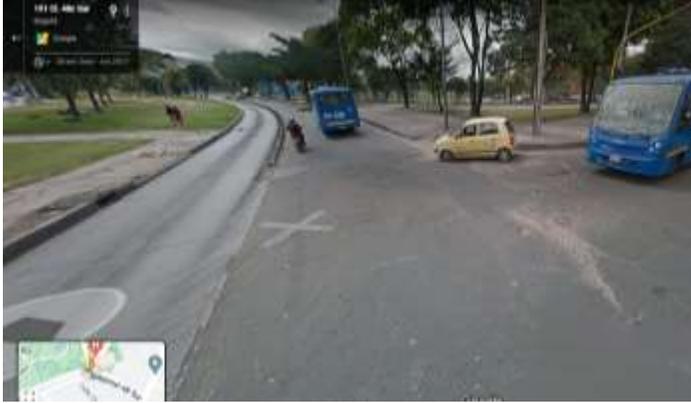
Octubre 2017

Para este año las condiciones de la vía empeoran nuevamente a pesar de parcheos realizados anteriormente mostrando la misma tendencia, estar secanos a la cámara de inspección

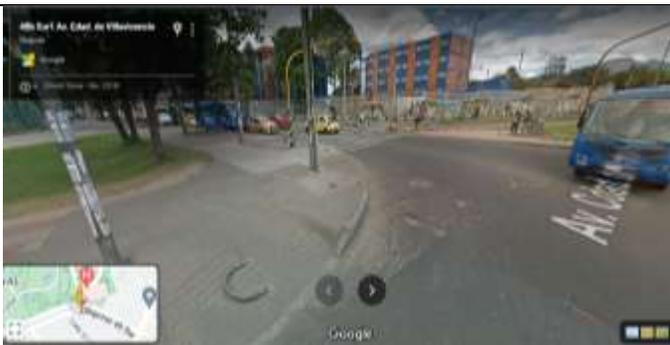
Diciembre 2018

En este año se presenta parcheo(PCH), deformaciones, pérdidas de capas, baches y fisuras longitudinales

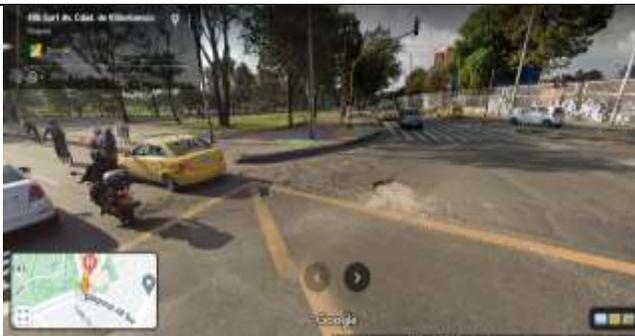
Marzo 2020

Bache de gran dimensión a una distancia de 1m de la cámara de inspección.

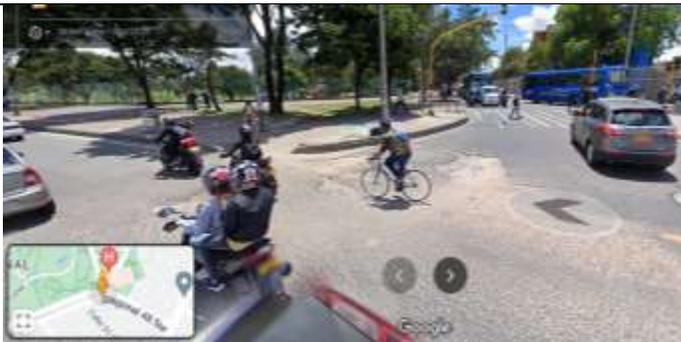
Agosto 2021

Para el 2021 el estado de la capa asfáltica se evidencia nuevamente en un estado crítico manteniendo el mismo historial de ubicación de estas fallas, presentarse

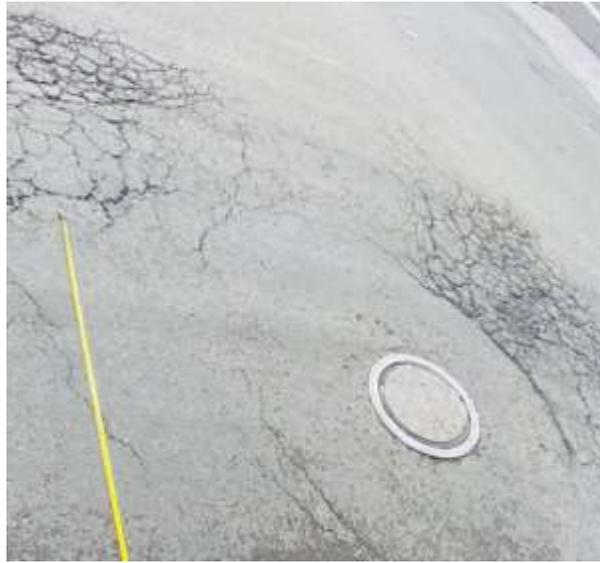
Figura 12 *Piel de cocodrilo, Pulimiento de agregado “Pavimento flexible”*

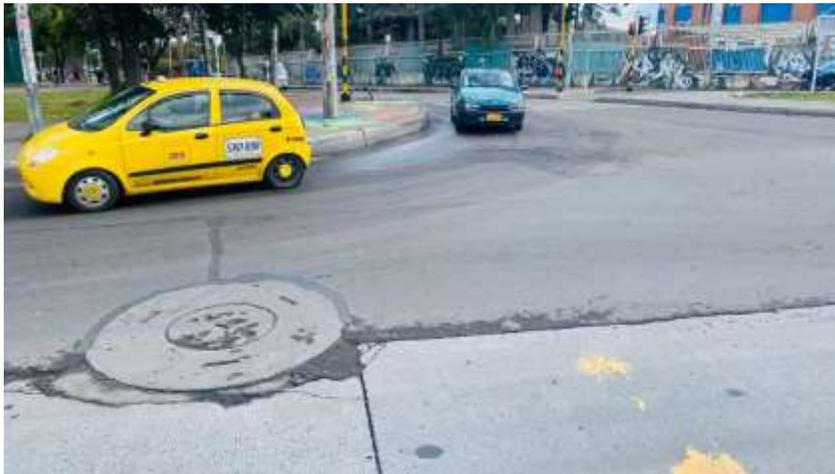
Figura 13 *Grietas longitudinales y transversales “pavimento rígido”*

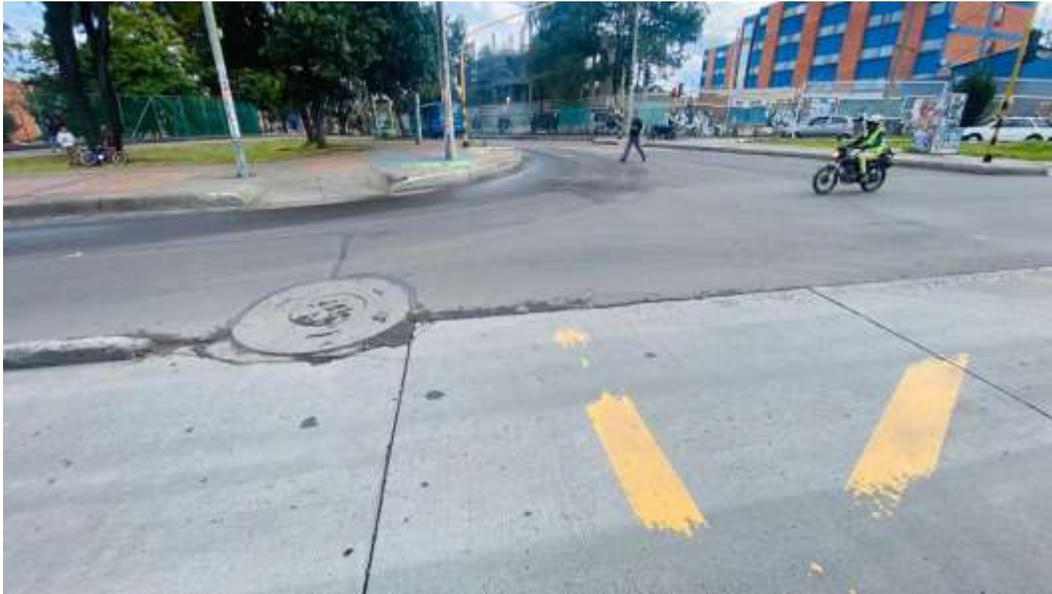
Figura 14 *Sello de fisuras, Grietas en pozos y sumideros "pavimento regido"*

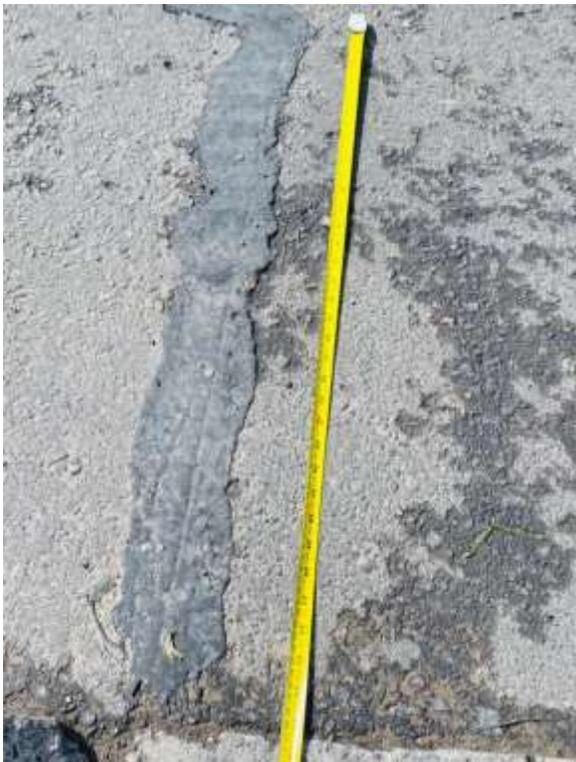
Figura 15 *Sello de fisuras "pavimento flexible"*

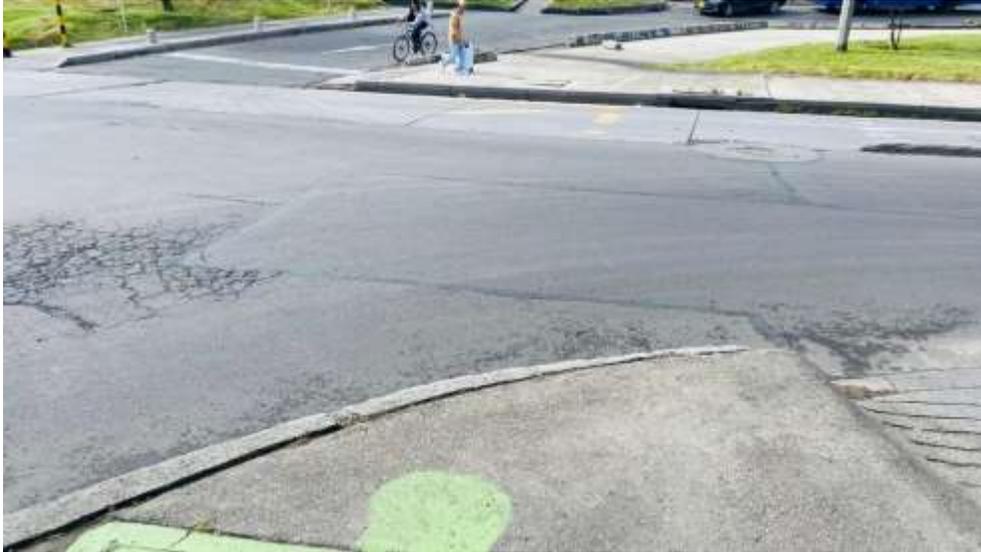
Figura 16 *Piel de Cocodrilo, sello de fisuras "pavimento flexible"*

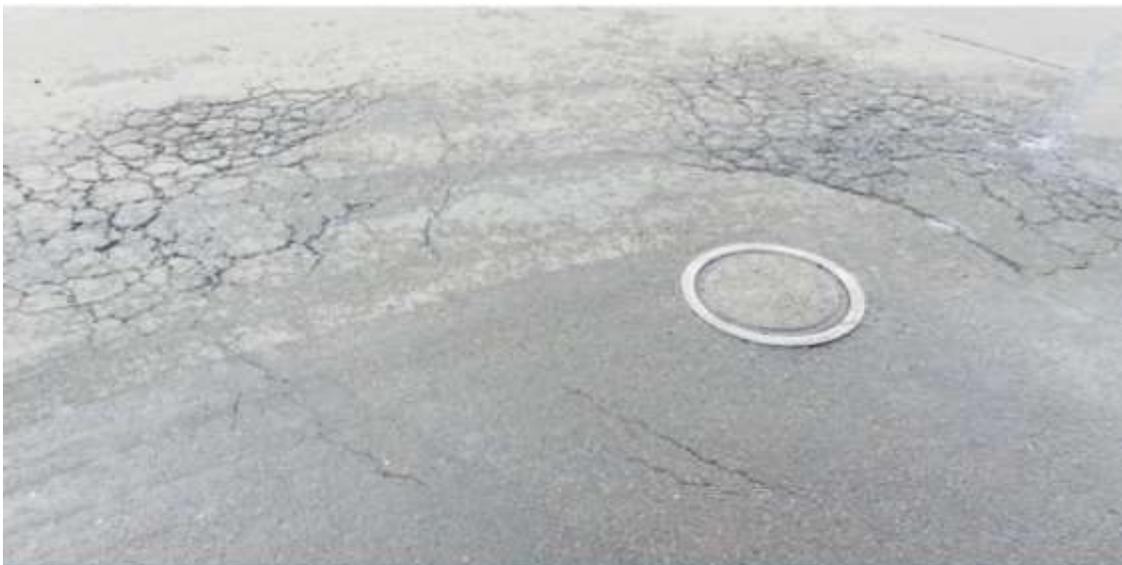
Figura 17 *Grietas en pozos y sumideros, piel de cocodrilo “pavimento flexible”.*
