**INSPECCIÓN VISUAL DE LA VÍA QUE CONDUCE DEL MUNICIPIO DE LA PALMA  
CUNDINAMARCA A LA VEREDA MURCA ENTRE EL Km 3 Y 4**

**UNIVERSIDAD ANTONIO NARIÑO**

**FACULTAD DE INGENIERÍA CIVIL Y AMBIENTAL**

## RESUMEN

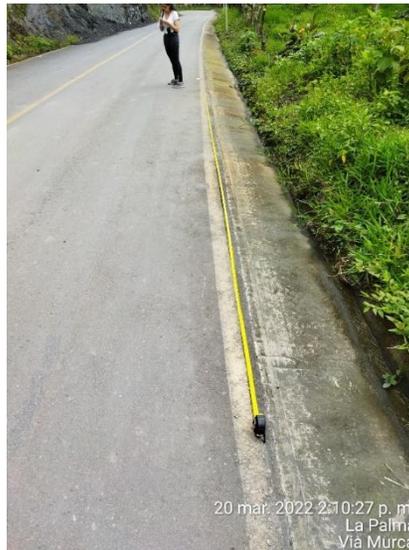
**Figura 7.** Parche (PCH)

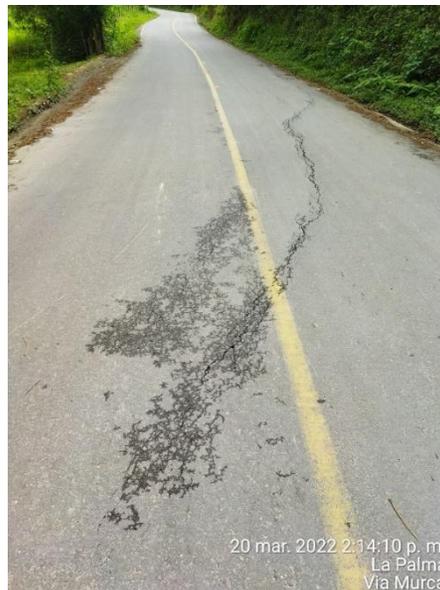
**Figura 8.** Piel de Cocodrilo (PC)

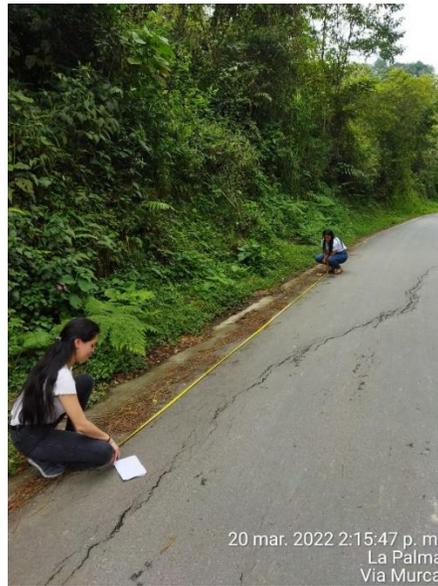
**Figura 9.** Fisura en Medialuna (FML)

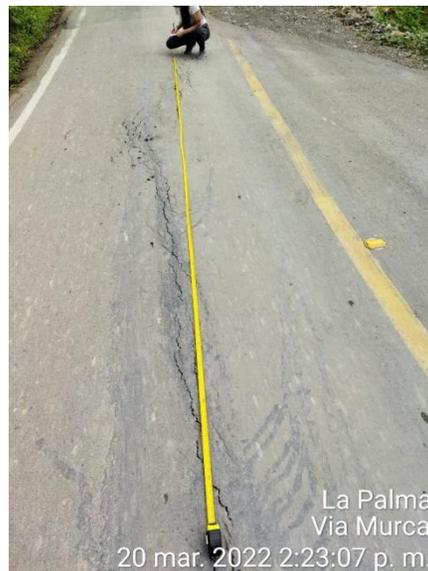
**Figura 10.** Fisura Longitudinal (FL)

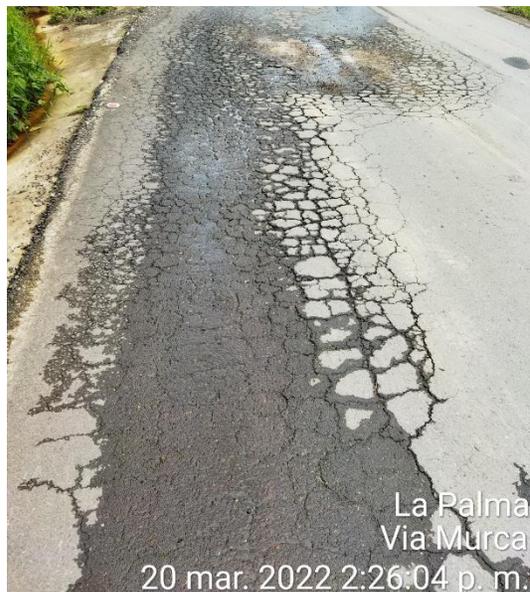
**Figura 11.** Piel de Cocodrilo (PC)

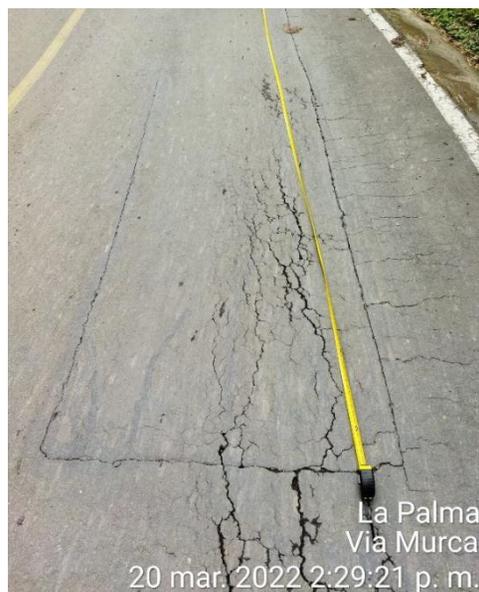
**Figura 12.** Parche (PCH)

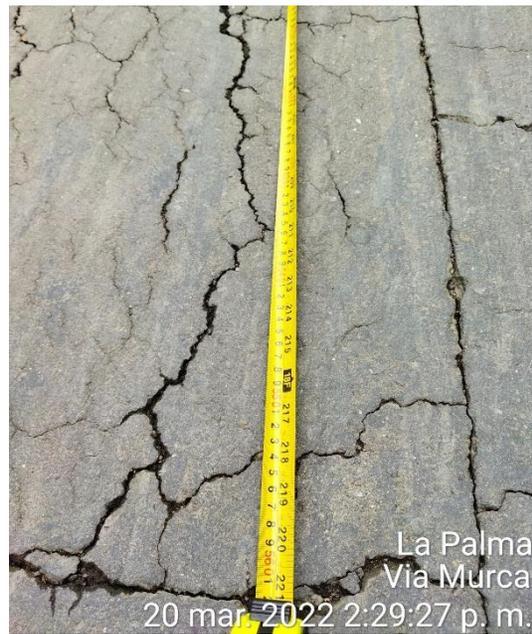
**Figura 13.** Piel de Cocodrilo (PC)

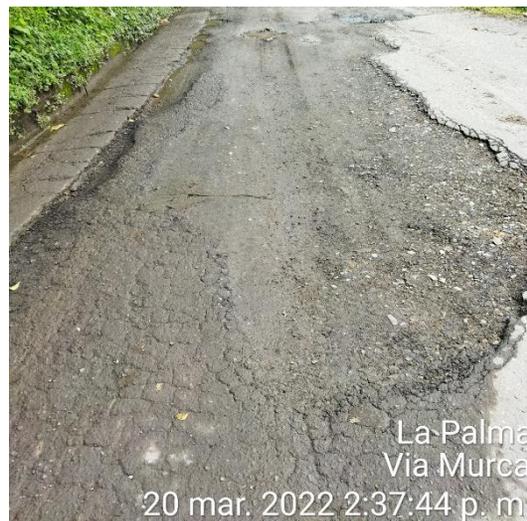
**Figura 14.** Descascaramiento (DC)

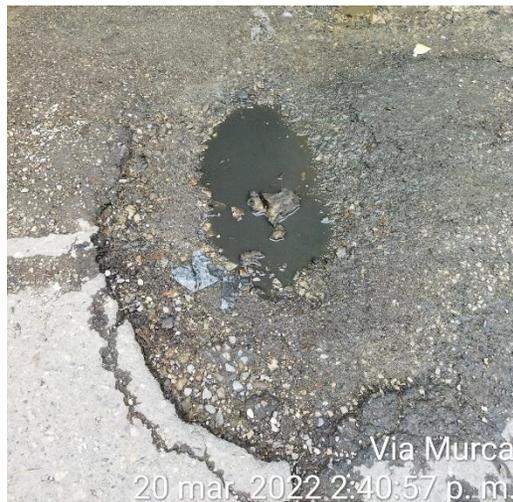
**Figura 15.** Bache (BCH)

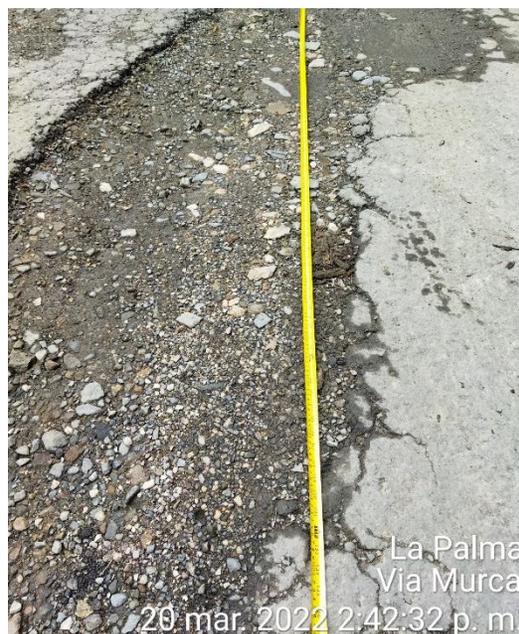
**Figura 16.** Descascaramiento (DC)

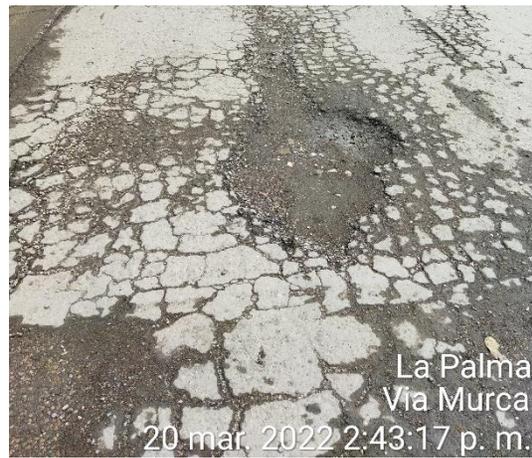
**Figura 17.** Piel de Cocodrilo (PC)

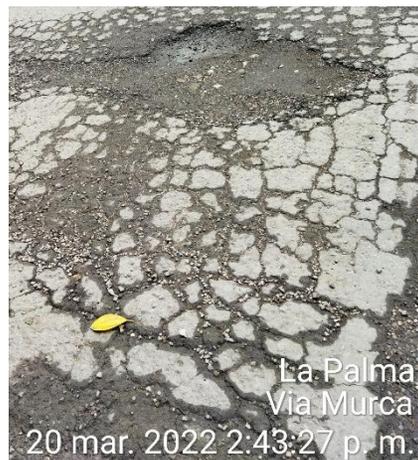
**Figura 18.** Baches (BCH)

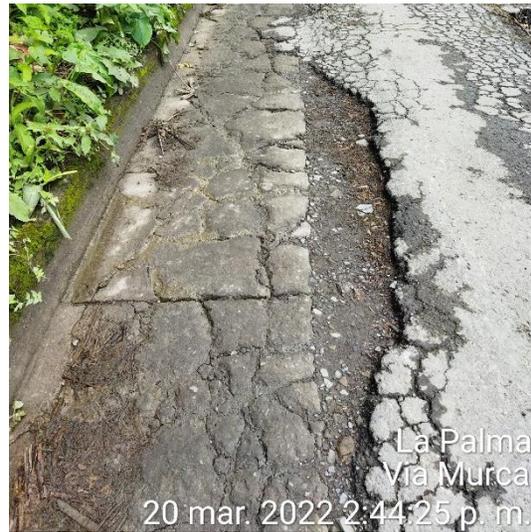
**Figura 19.** Descascaramiento (DC)

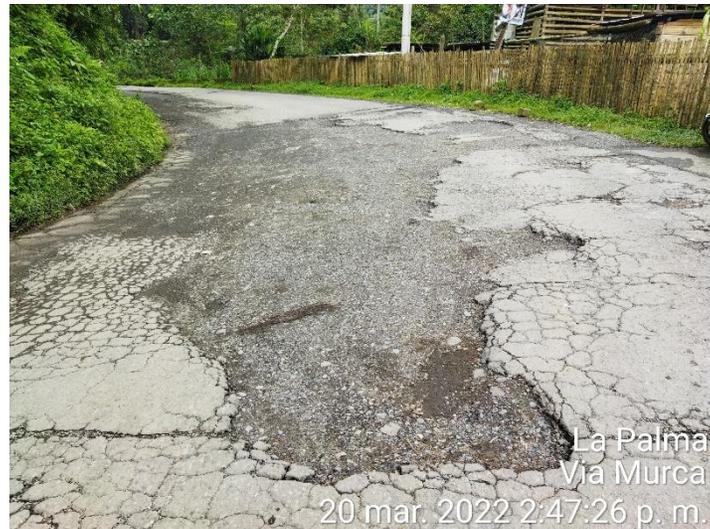
**Figura 20.** Descascaramiento (DC)

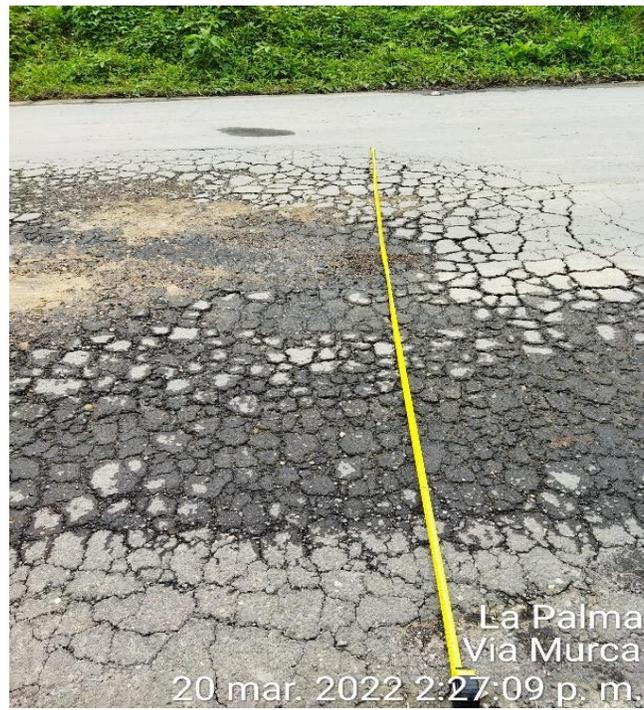
**Figura 21.** Afloramiento de agua (AFA)

Uno de los daños que se evidencia en el pavimento del tramo escogido es el afloramiento de agua, esto se da ya que se encuentra un sistema inapropiado de drenajes y subdrenajes causando una filtración de agua.
