PROPUESTA DE MEJORAMIENTO DE LA VÍA TERCIAARIA ALTERNA QUE CONDUCE DEL MUNICIPIO DE CÁQUEZA AL MUNICIPIO DE UBAQUE, COMENZANDO EN LA VARIANTE GIRÓN DE BLANCOS HASTA EL SECTOR CONOCIDO COMO EL ALTO DE LA VIRGEN.

UNIVERSIDAD ANTONIO NARIÑO

PROGRAMA INGENIERÍA CIVIL

2022

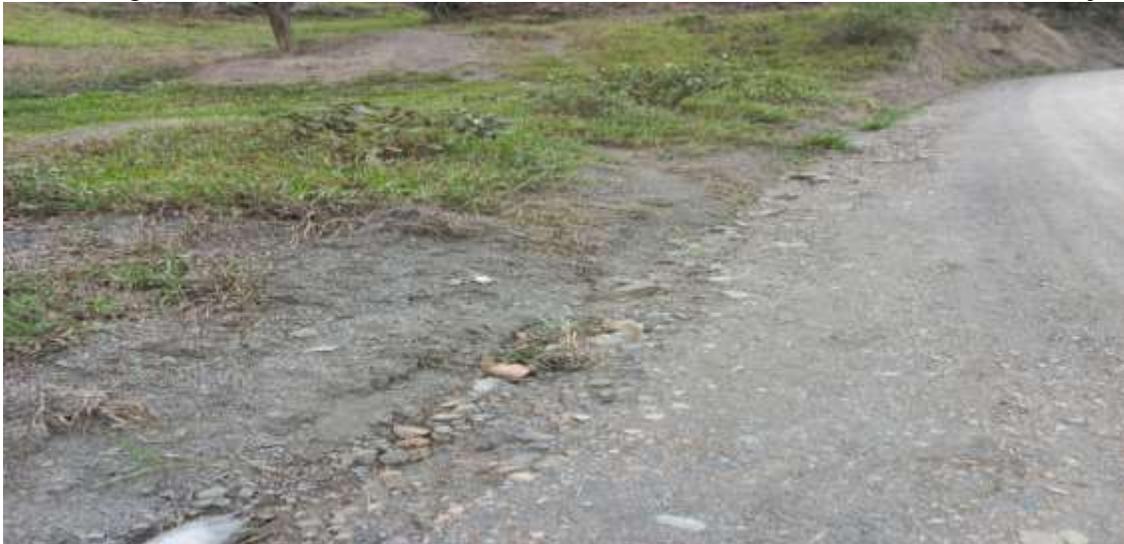
Figura 17.

Defectología comunes en las vías terciarias (erosión avanzada de un sistema de drenaje).

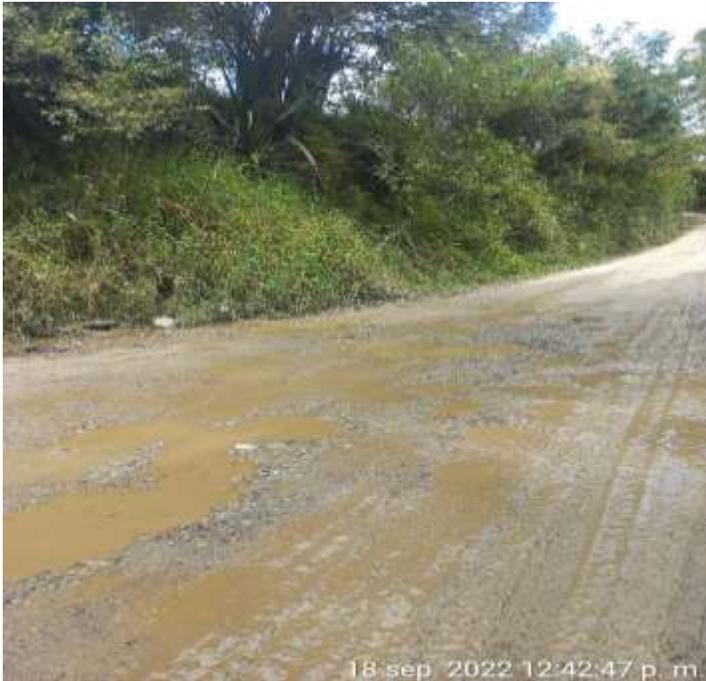
DETERIORO	DETERIOROS DE LA SUPERFICIE LODAZALES
DESCRIPCIÓN	Se observa depresiones en la vía, estas deformaciones se hacen más visibles por problemas de humedad en el afirmado y sin presencia de drenaje (cuneta).
IMAGEN O ASPECTO SUPERFICIAL

CAUSA DEL DETERIORO	Estructura inadecuada Ausencia de drenaje Cargas excesiva de transito Factor climático (temporada lluviosas)
NIVEL DE GRAVEDAD	ALTO
INFORMACIÓN ADICIONAL DE LA VÍA	Este deterioro se presenta en los siguientes tramos de la vía Km0+543, Km2+210, Km2+296.
SOLUCIÓN FRENTE AL DETERIOR PRESENTADO	Nivelación del terreno y realizar reposición de material en el afirmado, perfilado ligero en la superficie en este corredor vial.

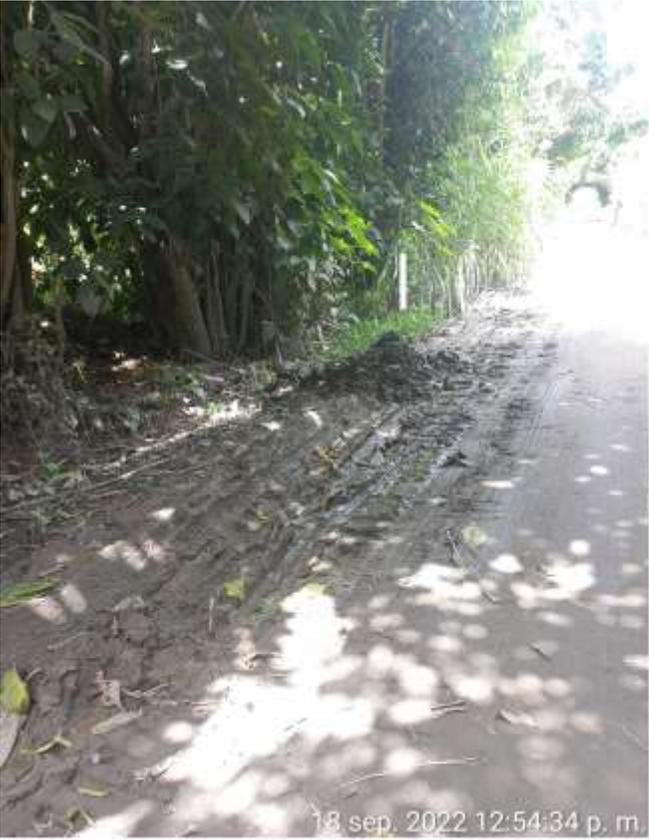
DETERIORO	DETERIOROS DE LA SUPERFICIE SECCIÓN TRANSVERSAL INADECUADA
DESCRIPCIÓN	Se observa deformaciones al lado izquierdo de la carretera evitando el flujo de las aguas pluviales, se evidencia falta del sistema drenaje y creando acumulación de grava que se ha desprendido de la afirmado.
IMAGEN O ASPECTO SUPERFICIAL

CAUSA DEL DETERIORO	Asentamiento diferencial de la carretera Movimiento de los materiales por acción del agua Ausencia de drenaje Cargas excesiva de transito
NIVEL DE GRAVEDAD	ALTO
INFORMACIÓN ADICIONAL DE LA VÍA	Este deterioro se presenta en los siguientes tramos de la vía, Km2+210, Km3+952.
POSIBLE SOLUCIÓN	En cualquier nivel de severidad se debe realizar un reperfilado pesado del afirmado con el fin de regular o nivelar materiales desplazados que se acumulan en los bordes de la carretera, adicionando un

mantenimiento rutinario como lo estipula el (INVIAS).
--	---

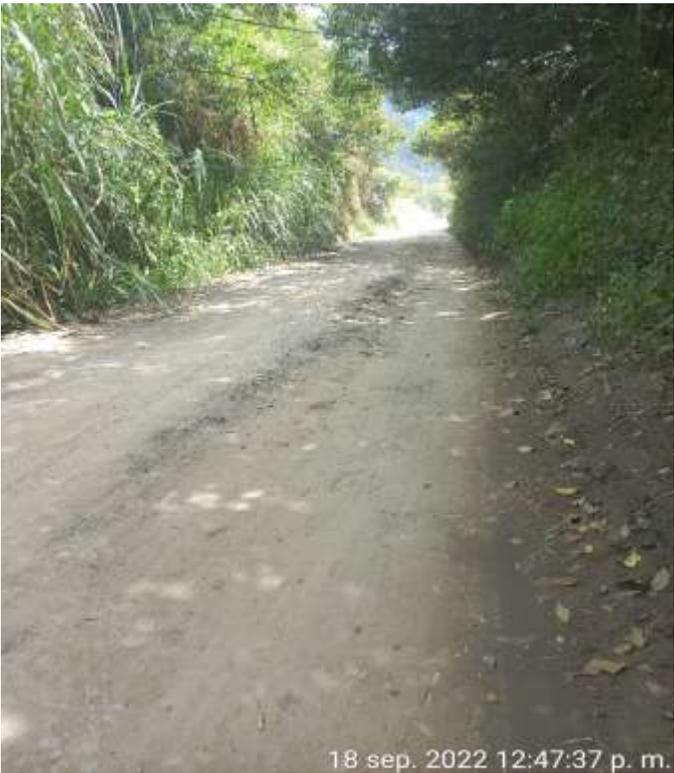
DETERIORO	DETERIOROS DE LA SUPERFICIE DESGASTE DEL AFIRMADO
DESCRIPCIÓN	Se observa desgaste del afirmado en la parte derecha de la vía, sin presencia de cuneta donde se evidencia zona boscosa.
IMAGEN O ASPECTO SUPERFICIAL

<p>18 sep. 2022 12:47:37 p. m.</p>
CAUSA DEL DETERIORO	Variables del clima (temporada seca) Materiales de construcción Intensidad del tránsito Falta de un sistema de drenaje
NIVEL DE GRAVEDAD	MEDIO
INFORMACIÓN ADICIONAL DE LA VÍA	Este deterioro se presenta en los siguientes tramos de la vía, Km0+649, Km2+396, Km3+833, Km4+258, Km4+322.
POSIBLE SOLUCIÓN	Realizar nivelación del material afirmado para retirar los agregados que no están bien compactados y

ejecutar una recarga de grava con perfilado pesado, tener en cuenta que los agregados para este terreno debe estar en función de las condiciones climáticas como lo estipula el manual de INVIAS.
--	---

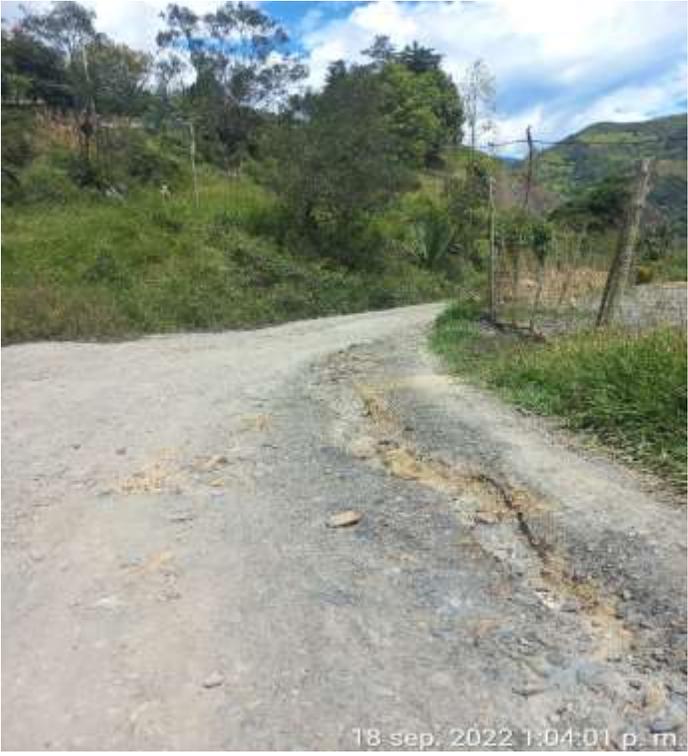
DETERIORO	DETERIOROS DE LA SUPERFICIE SURCO LONGITUDINAL
DESCRIPCIÓN	Se evidencia deformación al costado derecho de la vía y desgaste del material afirmado al costado izquierdo de la vía, sin presencia de cuneta.
IMAGEN O ASPECTO SUPERFICIAL

CAUSA DEL DETERIORO	Calidad del material de construcción Carga excesiva del tránsito Estructura inadecuada Falta de un mantenimiento rutinario Variable de clima (temporada lluviosa) Construcción de un sistema de drenaje
NIVEL DE GRAVEDAD	ALTO
INFORMACIÓN ADICIONAL DE LA VÍA	Esta deformación se evidencia en los siguientes tramos de la vía, Km1+489, Km2+938, Km5+609.
POSIBLE SOLUCIÓN	Recarga de grava y perfilado pesado.

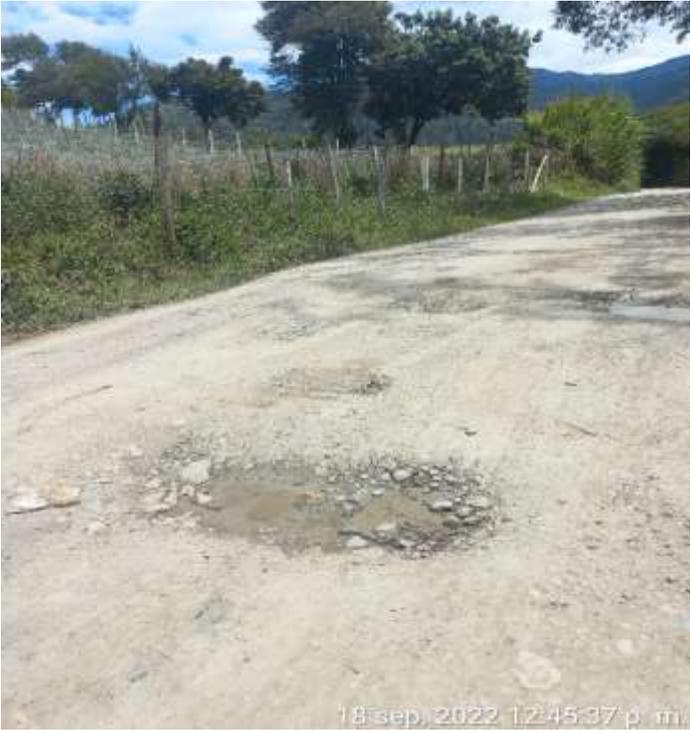
DETERIORO	DETERIOROS DE LA SUPERFICIE BACHES
DESCRIPCIÓN	Se observa presencia de baches con gran profundidad, al lado izquierdo de la vía se evidencia desgaste del afirmado y con falta de mantenimiento rutinario en la cuneta.
IMAGEN O ASPECTO SUPERFICIAL

CAUSA DEL DETERIORO	Estructura inadecuada Defecto constructivo Característica del material afirmado Falta de mantenimiento rutinario en la cuneta Volumen y distribución del tránsito
NIVEL DE GRAVEDAD	MEDIO
INFORMACIÓN ADICIONAL DE LA VÍA	Esta deformación se evidencia en los siguientes tramos de la vía, Km2+296, Km3+952, Km5+331.
POSIBLE SOLUCIÓN	Ejecutar excavación en forma cuadrada en la zona afectada, extender un material apropiado de relleno (recarga de grava) y reposición del material granular en afirmado.

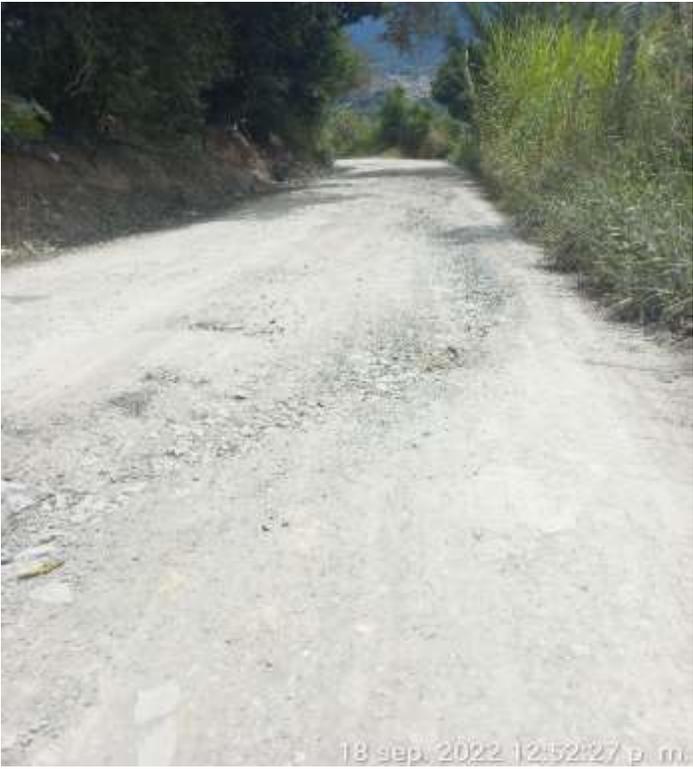
DETERIORO	DETERIOROS DE LA SUPERFICIE SURCO TRANSVERSAL
DESCRIPCIÓN	Se evidencia deformación longitudinal pronunciada que puede afectar en un corto plazo a realizar un mantenimiento de emergencia en este tramo de la vía, sin presencia de cuneta.
IMAGEN O ASPECTO SUPERFICIAL

CAUSA DEL DETERIORO	Falta de cohesión del material Factores ambientales Variables del clima (temporada lluviosa) Acción del tránsito
NIVEL DE GRAVEDAD	MEDIO
INFORMACIÓN ADICIONAL DE LA VÍA	Esta deformación se evidencia en los siguientes tramos de la vía, Km.3+086, Km5+569.
POSIBLE SOLUCIÓN	Recarga de grava y perfilado pesado, adicionando la escarificación, el humedecimiento y una recompactación óptima del afirmado y mantenimiento de limpieza en el sistema de drenaje (cuneta).

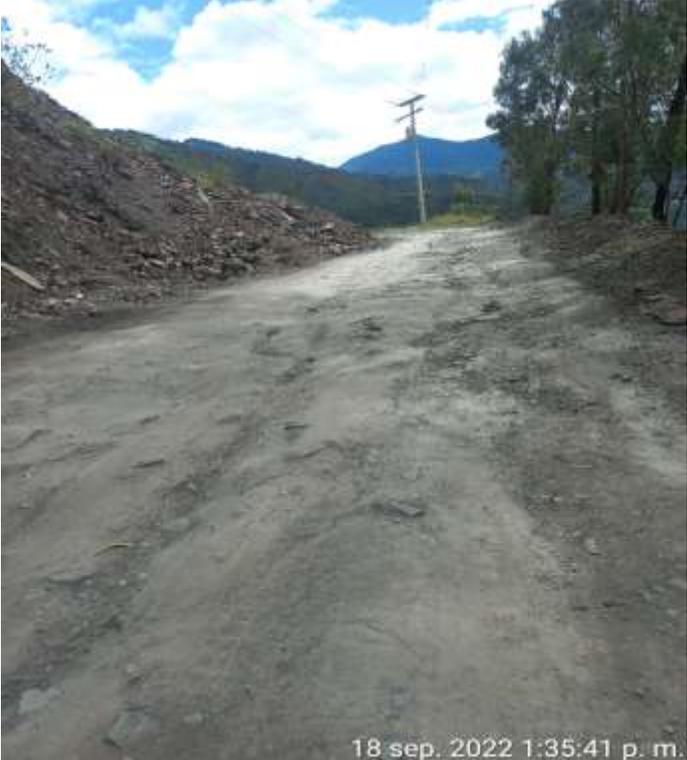
DETERIORO	DETERIOROS DE LA SUPERFICIE CABEZAS DURAS
DESCRIPCIÓN	Este tramo tiene un porcentaje de vulnerabilidad muy alto frente a la población, también se evidencia que no cuenta con un sistema de drenaje y sirve como terreno generador de polvo.
IMAGEN O ASPECTO SUPERFICIAL

CAUSA DEL DETERIORO	Estructura inadecuada Factores ambientales Carga de tránsito Erosión Falta de trabajo (profundización de la cuneta)
NIVEL DE GRAVEDAD	ALTO
INFORMACIÓN ADICIONAL DE LA VÍA	Este deterioro se presenta solo en este tramo de la vía.
POSIBLE SOLUCIÓN	Realizar un mantenimiento de emergencia por el estado actual de este tramo, construcción de un sistema de drenaje (cuneta) y nivelación del terreno afirmado con recarga de grava y perfilado pesado.

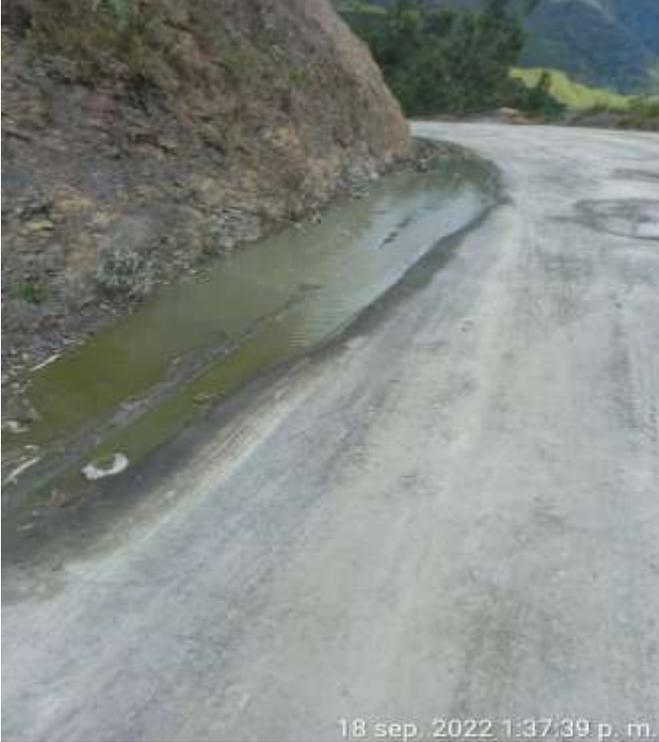
DETERIORO	DETERIOROS DE LA SUPERFICIE AHULLAMIENTO
DESCRIPCIÓN	Se observa al costado izquierdo de la vía empozamiento sin presencia de cuneta y generando al lado derecho de la carretera otros tipos deterioros debido al estancamiento del flujo.
IMAGEN O ASPECTO SUPERFICIAL

<p style="text-align: right; font-size: small;">18 sep. 2022 1:37:39 p. m.</p>
CAUSA DEL DETERIORO	Acción de las cargas ejercida por el tránsito Desgaste del material Condiciones climáticas Falta de sistema de drenaje
NIVEL DE GRAVEDAD	ALTO
INFORMACIÓN ADICIONAL DE LA VÍA	Este deterioro se presenta en los siguientes tramos de la vía, Km4+322, Km4+750.
POSIBLE SOLUCIÓN	Reperfilado del material y reposición del material de afirmado de acuerdo con las especificaciones de construcción de carreteras.

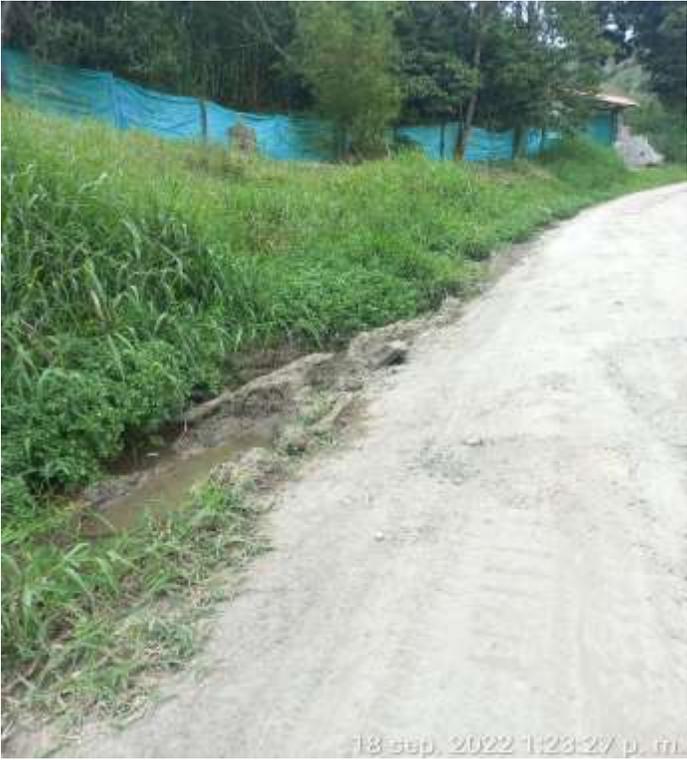
DETERIORO	DETERIOROS DE LA SUPERFICIE <i>EROSIÓN U OBSTRUCCIÓN DEL SISTEMA DE DRENAJE</i>
DESCRIPCIÓN	Se observa erosión del terreno con acumulación de material removido por las altas temporadas de lluvias y falta de mantenimiento rutinario.
IMAGEN O ASPECTO SUPERFICIAL

CAUSA DEL DETERIORO	Factores climáticos Cargas excesiva de transito Remoción del material suelto en la vía
NIVEL DE GRAVEDAD	ALTO
INFORMACIÓN ADICIONAL DE LA VÍA	Este deterioro se presenta en la mayor parte de la vía.
POSIBLE SOLUCIÓN	Se recomienda realizar un mantenimiento de limpieza y ejecutando trabajo de remoción del material inadecuado que se encuentra depositado en la cuneta, adicionando la actividad recarga de grava al borde de la cuneta para evitar lodazales o ahuellamiento a corto plazo.
