**Auditoría en Seguridad Vial, Tramo vial Alcalá – Pereira, tramos del Km 0+000
hasta Km 5+200 y Km 11+200 hasta el Km 15+000**

Universidad Antonio Nariño

Proyecto de grado presentado como requisito parcial para optar al título de:
Ingeniero Civil

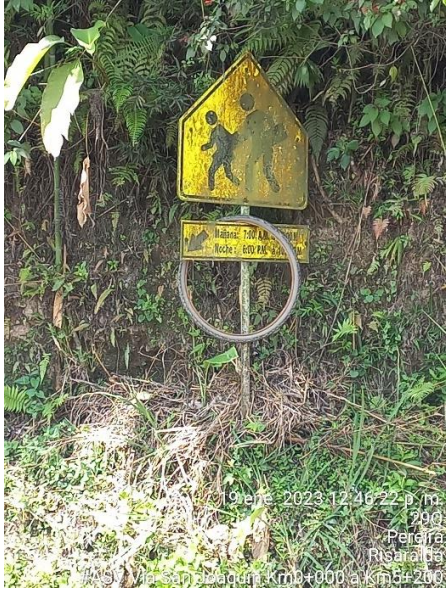
Registro fotográfico			
Tipo:	Señalización vertical	Ficha N°	70
Tramo	Km 0+000 hasta Km 5+200	Costado	Derecho de la vía
Abscisa	Km 3+707		
Tipo de señal	Preventiva	SP-47B Ubicación de cruce escolar	
Evidencia fotográfica

Señalización vertical Señal con deterioro significativo de legibilidad. Oculta por la vegetación. Km3+707.

Diagnóstico: Señal con deterioro significativo de legibilidad. Oculta por la vegetación.		Recomendación: A corto plazo realizar limpieza de señal y rocería en vegetación.	
Fuente: Elaboración propia

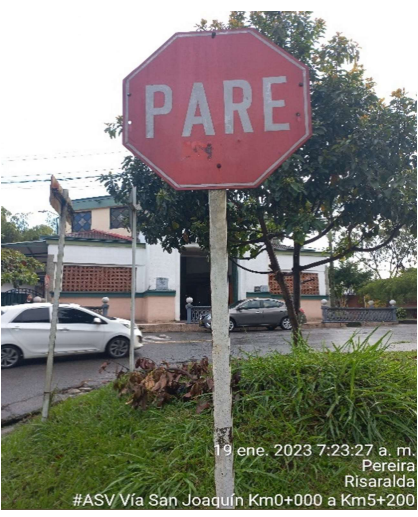
Registro fotográfico			
Tipo:	Señalización vertical	Ficha N°	2
Tramo	Km 0+000 hasta Km 5+200	Costado	Izquierdo de la vía
Abscisa	Km 0+005		
Tipo de señal	Reglamentaria		SR-01 PARE
Evidencia fotográfica

Diagnóstico: Señal con deterioro y pérdida moderada de legibilidad		Recomendación: A corto plazo realizar limpieza y mantenimiento.	
Fuente: Elaboración propia

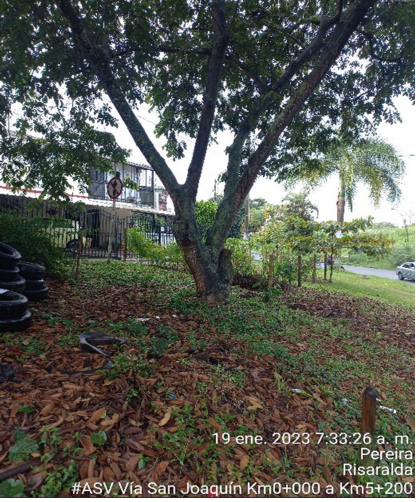
Registro fotográfico			
Tipo:	Señalización vertical	Ficha N°	5
Tramo	Km 0+000 hasta Km 5+200	Costado	Izquierdo de la vía
Abscisa	Km 0+091		
Tipo de señal	Reglamentaria		No Aplica
Evidencia fotográfica

<p>19 ene. 2023 7:33:26 a. m. Pereira Risaralda #ASV Vía San Joaquín Km0+000 a Km5+200</p>		Previsualización recomendaciones
Diagnóstico: Señal en zona verde a más de 3m del Costado de la vía en sentido opuesto. No presente en el Manual de Señalización Vial 2015 del Mintransporte.		Recomendación: A corto plazo retirar la señal del sitio.	
Fuente: Elaboración propia

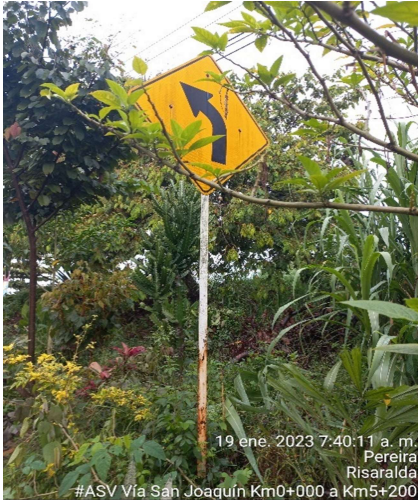
Registro fotográfico			
Tipo:	Señalización vertical	Ficha N°	6
Tramo	Km 0+000 hasta Km 5+200	Costado	Derecho de la vía
Abscisa	Km 0+237		
Tipo de señal	Preventiva		SP-03 Curva pronunciada a la izquierda
Evidencia fotográfica

<p>19 ene. 2023 7:40:11 a. m. Pereira Risaralda #ASV Vía San Joaquín Km0+000 a Km5+200</p>		Previsualización recomendaciones
Diagnóstico: Señal con deterioro moderado y se encuentra oculta por la vegetación.		Recomendación: A corto plazo realizar limpieza a la señal y rocería en vegetación.	
Fuente: Elaboración propia

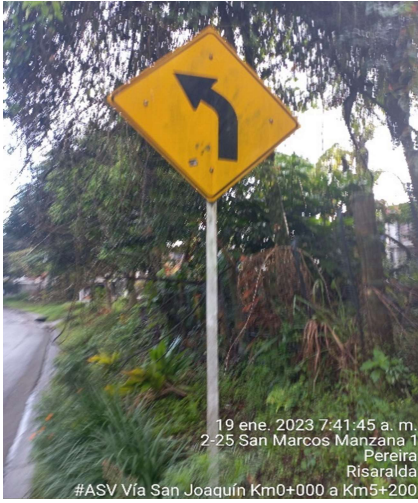
Registro fotográfico			
Tipo:	Señalización vertical	Ficha N°	7
Tramo	Km 0+000 hasta Km 5+200	Costado	Izquierdo de la vía
Abscisa	Km 0+249		
Tipo de señal	Preventiva	SP-03 Curva pronunciada a la izquierda	
Evidencia fotográfica

<p>SP-03</p>		
	Previsualización recomendaciones		
Diagnóstico: Señal con deterioro y pérdida moderada de legibilidad.		Recomendación: A corto plazo realizar limpieza y mantenimiento.	
Fuente: Elaboración propia

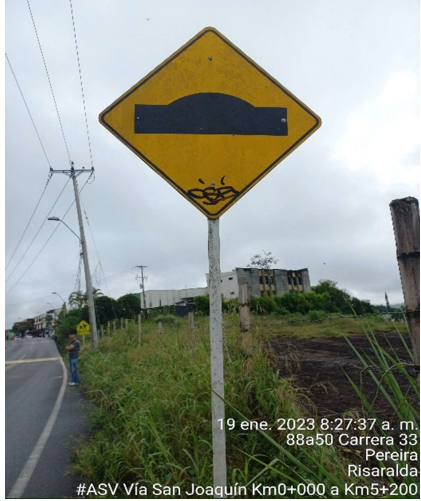
Diagnóstico: Señal vandalizada, presenta deterioro y pérdida leve de legibilidad. Fuente: Elaboración propia

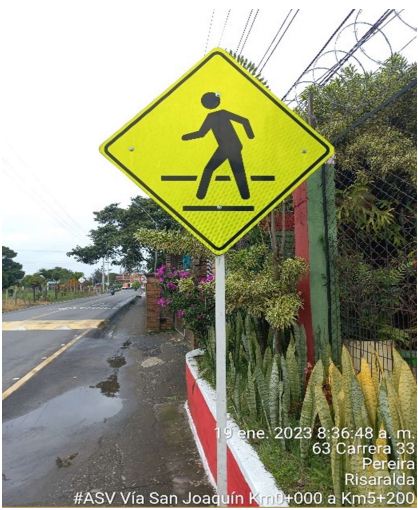
Previsualización recomendaciones		
Diagnóstico: Señal con deterioro leve de legibilidad.		Recomendación: A corto plazo realizar limpieza.	
Fuente: Elaboración propia

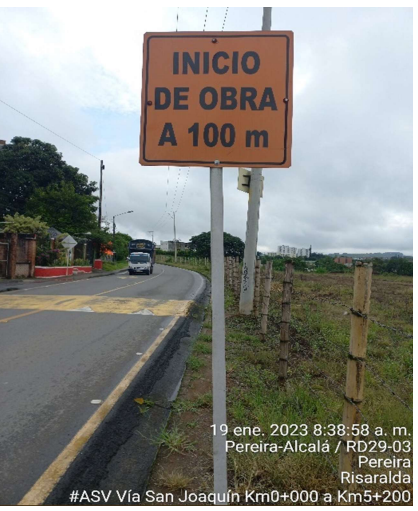
Previsualización recomendaciones		
Diagnóstico: Señal visible y legible.		Recomendación: No se aprecian obras en ejecución en la zona, en caso de que las intervenciones hayan terminado, debe retirarse la señalización.	
Fuente: Elaboración propia

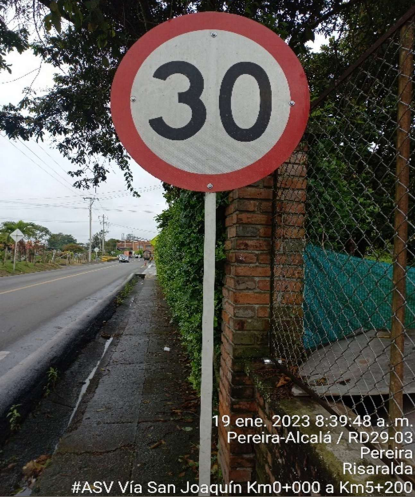
Previsualización recomendaciones
	<p>19 ene. 2023 8:39:48 a. m. Pereira-Alcalá / RD29-03 Pereira Risardalá #ASV Vía San Joaquín Km0+000 a Km5+200</p>		
Diagnóstico: Señal con deterioro leve de legibilidad.		Recomendación: A corto plazo realizar limpieza.	
Fuente: Elaboración propia

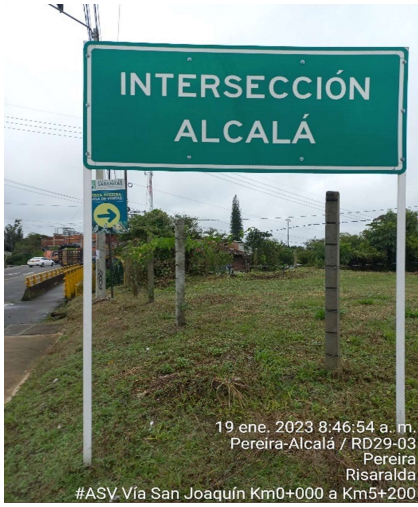
Previsualización recomendaciones
	Diagnóstico: Señal visible y legible.		Recomendación: A mediano plazo realizar limpieza y mantenimiento.
Fuente: Elaboración propia

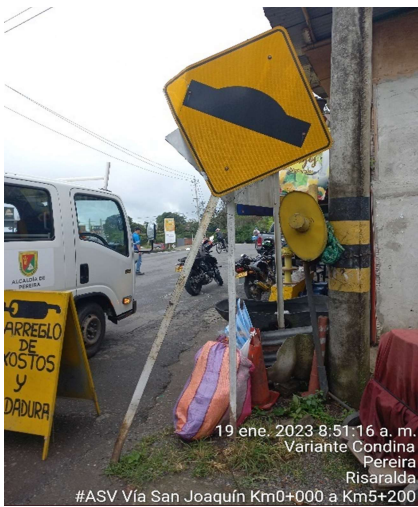
Previsualización recomendaciones
	Diagnóstico: Señal con hundimiento, abatida por impactos, deterioro y pérdida leve de legibilidad.		Recomendación: A corto plazo enderezar la señal, realizar limpieza y mantenimiento.
Fuente: Elaboración propia

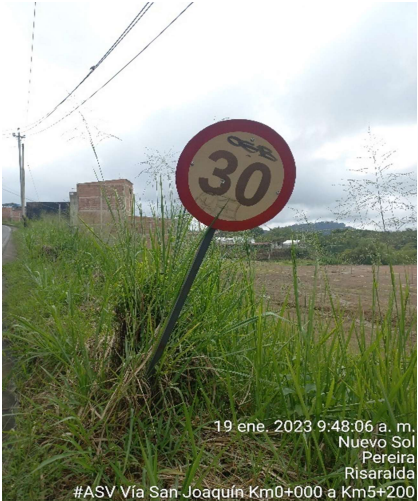
Previsualización recomendaciones		
Diagnóstico: Señal vandalizada, abatida por impactos, deterioro y pérdida moderada de legibilidad.		Recomendación: A corto plazo enderezar la señal, realizar limpieza y mantenimiento.	
Fuente: Elaboración propia

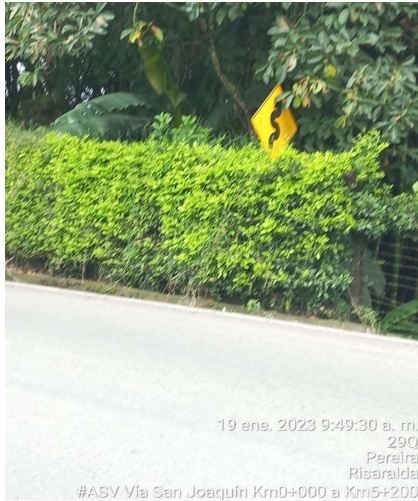
Previsualización recomendaciones		
Diagnóstico: Señal oculta por la vegetación.		Recomendación: A corto plazo realizar limpieza y rocería en vegetación.	
Fuente: Elaboración propia

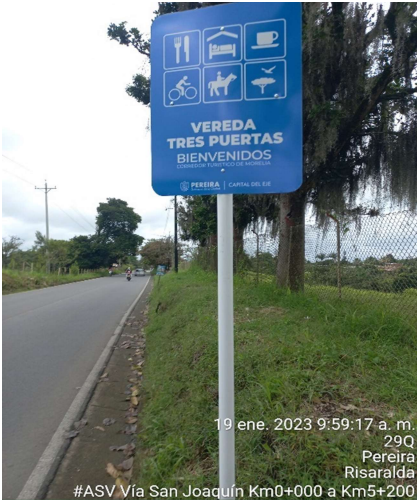
Previsualización recomendaciones		
Diagnóstico: Señal visible y legible.		Recomendación: A mediano plazo realizar limpieza y mantenimiento.	
Fuente: Elaboración propia

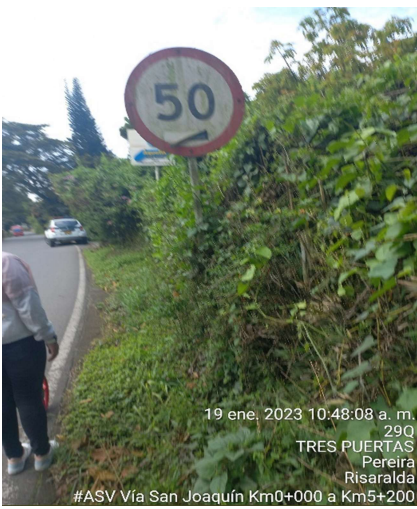
<p>19 ene. 2023 10:48:08 a. m. 29Q TRES PUERTAS Pereira Risaralda #ASV Vía San Joaquín Km0+000 a Km5+200</p>		
	Previsualización recomendaciones		
Diagnóstico: Señal oculta por la vegetación, con deterioro y pérdida moderada de legibilidad.		Recomendación: A corto plazo realizar limpieza de señal y rocería en vegetación.	
Fuente: Elaboración propia

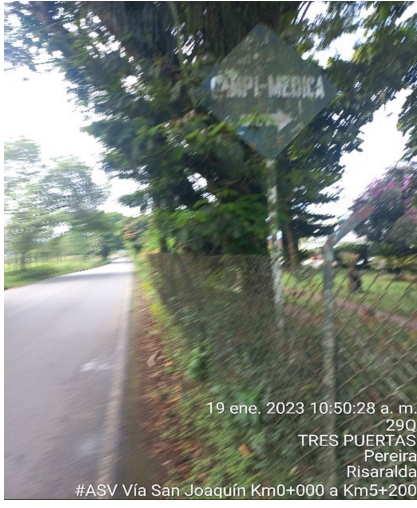
<p>19 ene. 2023 10:50:28 a. m. 29Q TRES PUERTAS Pereira Risaralda #ASV Vía San Joaquín Km0+000 a Km5+200</p>		
	Previsualización recomendaciones		
Diagnóstico: Señal vandalizada, no fue posible identificarla.		Recomendación: A corto plazo realizar limpieza de señal. A mediano plazo sustituirla	
Fuente: Elaboración propia

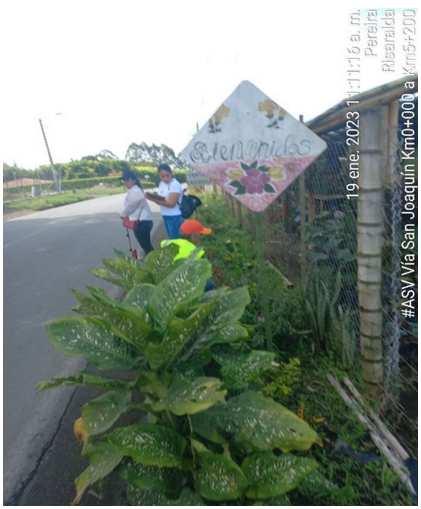
Previsualización recomendaciones		
Diagnóstico: Señal vandalizada, no fue posible identificarla.		Recomendación: A corto plazo realizar limpieza de señal. A mediano plazo sustituirla	
Fuente: Elaboración propia

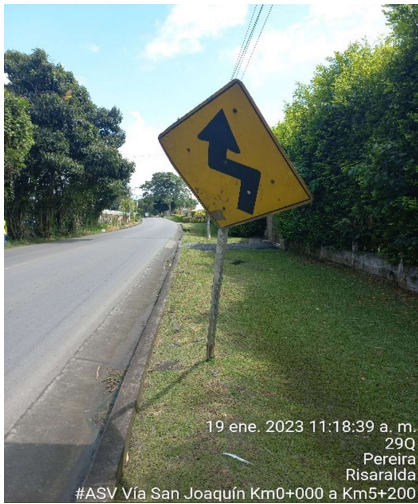
Previsualización recomendaciones
	<p>Diagnóstico: Señal abatida por impacto, deterioro significativo de legibilidad.</p> <p>Fuente: Elaboración propia</p>		<p>Recomendación: A corto plazo enderezar la señal, realizar limpieza y mantenimiento.</p>

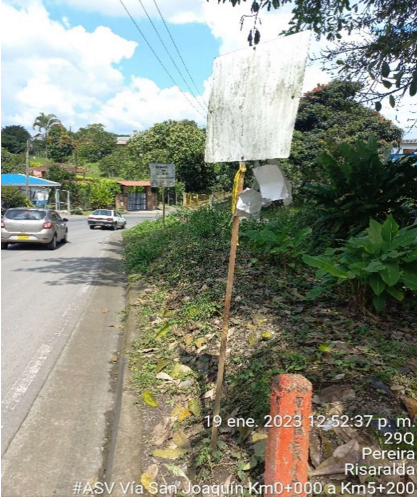
Previsualización recomendaciones
	<p>Diagnóstico: Señal con desgaste crítico, no fue posible identificarla.</p>		<p>Recomendación: A corto plazo sustituirla</p>
Fuente: Elaboración propia

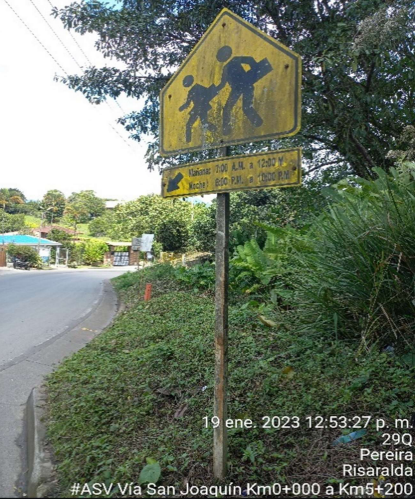
Previsualización recomendaciones
	<p>Diagnóstico: Señal con deterioro significativo de legibilidad.</p>		<p>Recomendación: A corto plazo realizar limpieza y mantenimiento.</p>
Fuente: Elaboración propia

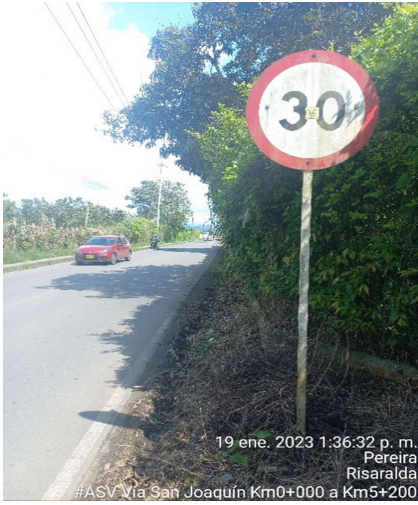
<p>19 ene. 2023 1:36:32 p. m. Pereira Risaralda #ASV Vía San Joaquín Km0+000 a Km5+200</p>		
	<p>Previsualización recomendaciones</p>		
<p>Diagnóstico: Señal con deterioro y pérdida leve de legibilidad.</p>		<p>Recomendación: A mediano plazo realizar limpieza de señal.</p>	
<p>Fuente: Elaboración propia</p>

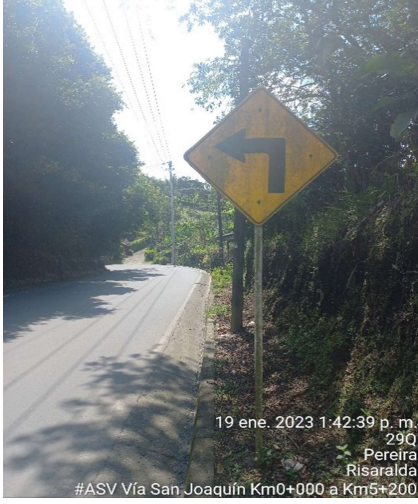
<p>19 ene. 2023 1:42:39 p. m. 29Q Pereira Risaralda #ASV Vía San Joaquín Km0+000 a Km5+200</p>		
	<p>Previsualización recomendaciones</p>		
<p>Diagnóstico: Señal con deterioro significativo de legibilidad.</p>		<p>Recomendación: A corto plazo realizar limpieza y mantenimiento.</p>	
<p>Fuente: Elaboración propia</p>

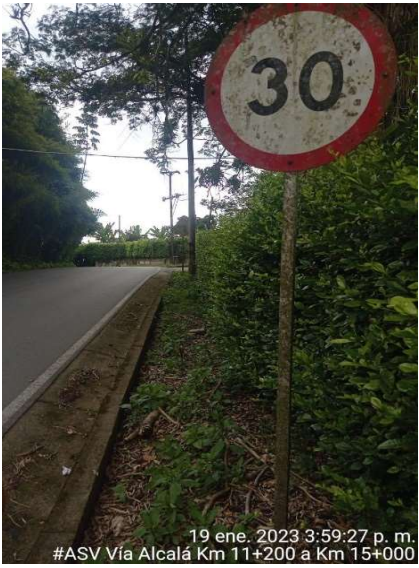
<p>19 ene. 2023 3:59:27 p. m. #ASV Vía Alcalá Km 11+200 a Km 15+000</p>
Diagnóstico: Señal con deterioro moderado de legibilidad.		Recomendación: A corto plazo limpieza y mantenimiento.	
Fuente: Elaboración propia

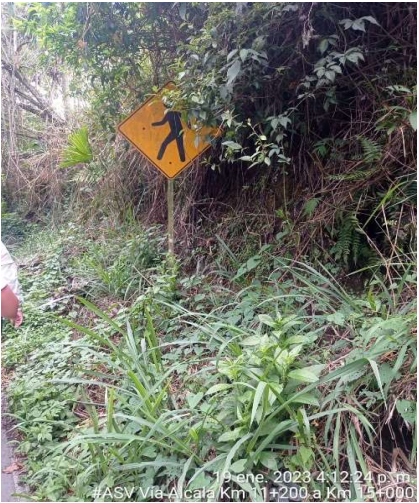
<p>19 ene. 2023 4:12:24 p.m. #ASV Vía Alcalá Km 11+200 a Km 15+000</p>		
	<p>Previsualización recomendaciones</p>		
<p>Diagnóstico: Señal con poca visibilidad y legible.</p>		<p>Recomendación: A corto plazo limpieza, mantenimiento y rocería en vegetación.</p>	
<p>Fuente: Elaboración propia</p>

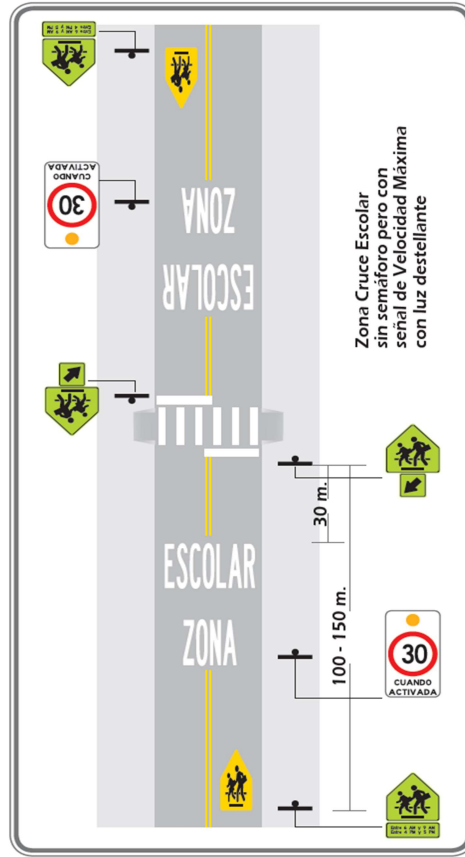
Diagnóstico: Pictograma y cruce cebra con deterioro leve de legibilidad.

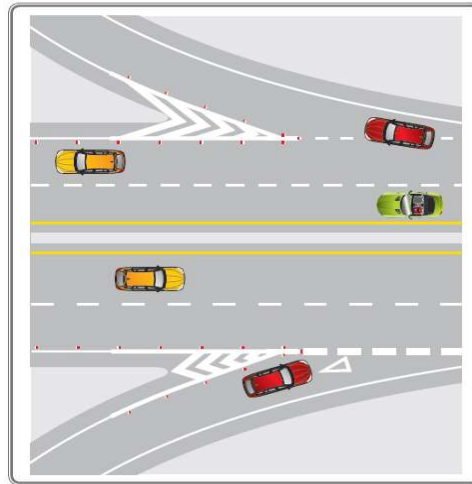
Diagnóstico: Demarcación con deterioro leve de legibilidad. Algunos delineadores tubulares se encuentran abatidos. **Recomendación:** A corto plazo realizar mantenimiento conforme lo establecido en el Manual de señalización vial (2015)

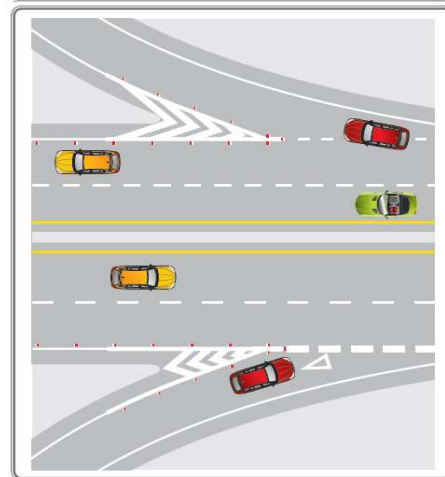
Diagnóstico: Demarcación con deterioro de pintura y pérdida considerable de legibilidad. Sin señalización vertical.
