## APOYO EN LA OFICINA DE INFRAESTRUCTURA DE LA ALCALDIA MAYOR DE TUNJA BOYACA.

SUPPORT IN THE OFFICE OF INFRASTRUCTURE OF THE TOWN HALL  
ELDERLY OF THE TUNJA BOYACA.

LAGOS PACANCHIQUE, JHONATAN ALFREDO <sup>1</sup>; RIAÑO PUENTES, JULIO ERNESTO <sup>2</sup>;

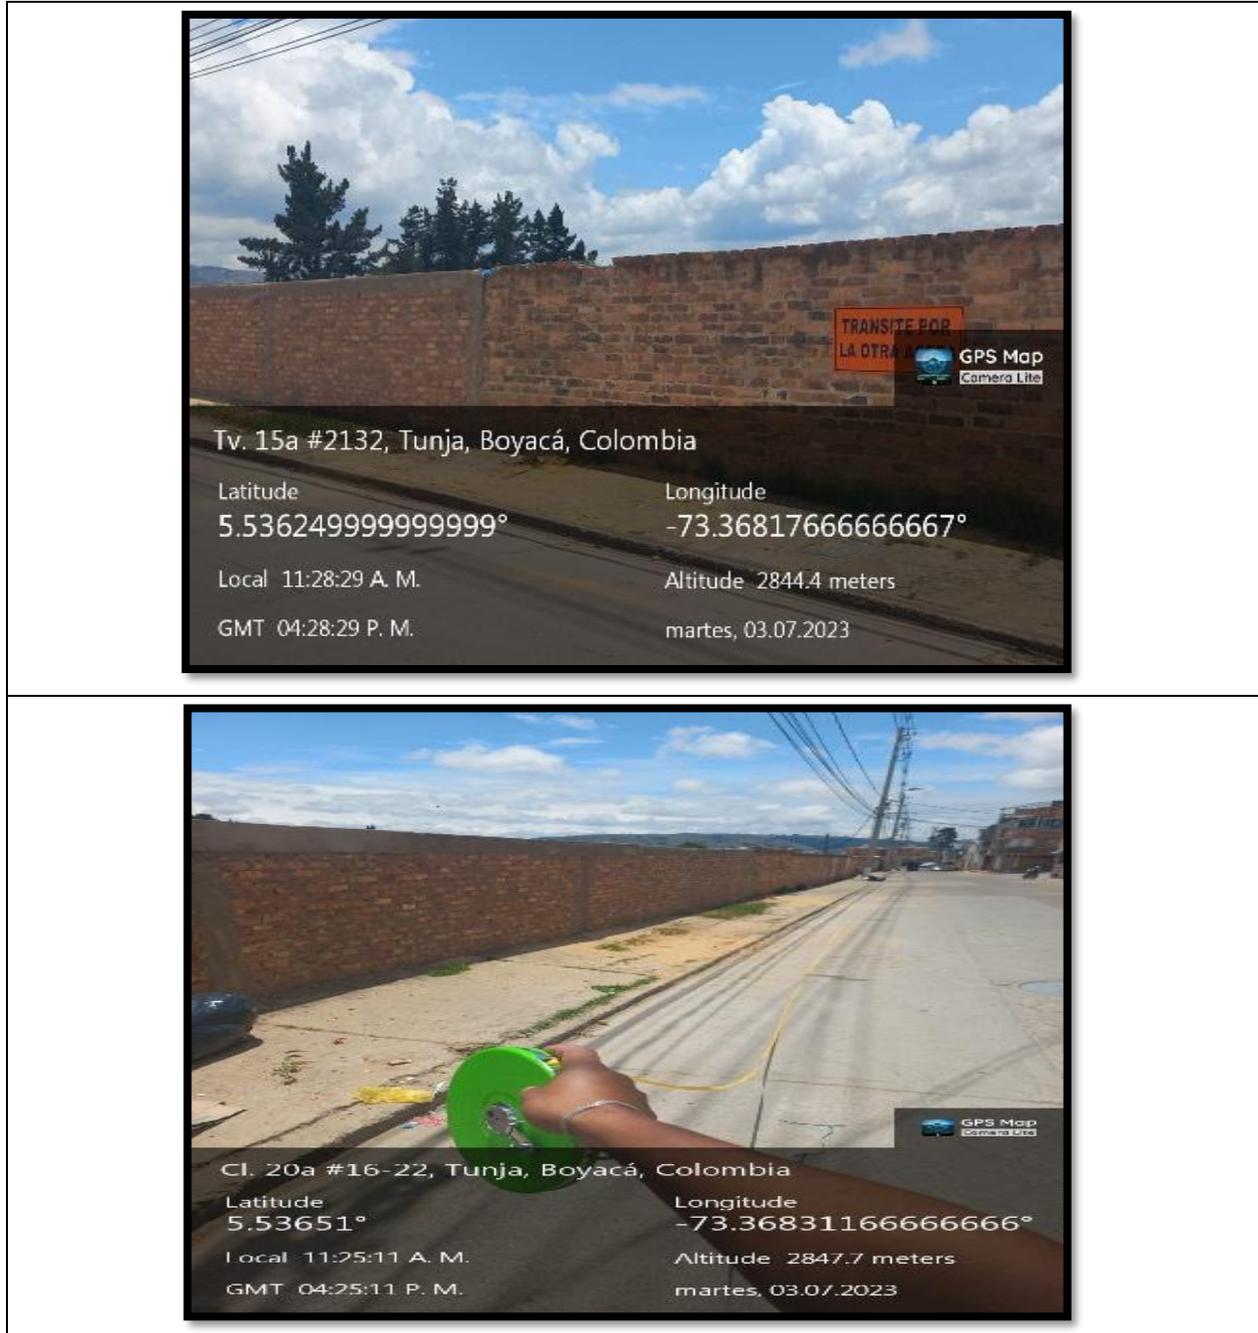
Figura 6

**Nota:** se realiza visita técnica al muro en ladrillo ubicado en la parte oriental de la transversal 15 a entre la calle 19 a la carrera 19 a del barrio Kennedy con el objeto de verificar los daños estructurales que ostenta los factores que inciden en su proceso de inclinación, y las acciones de orden preventivo e inmediato que requiere, los estudios especializados que necesita y las obras que deben ejecutarse sobre el mismo.

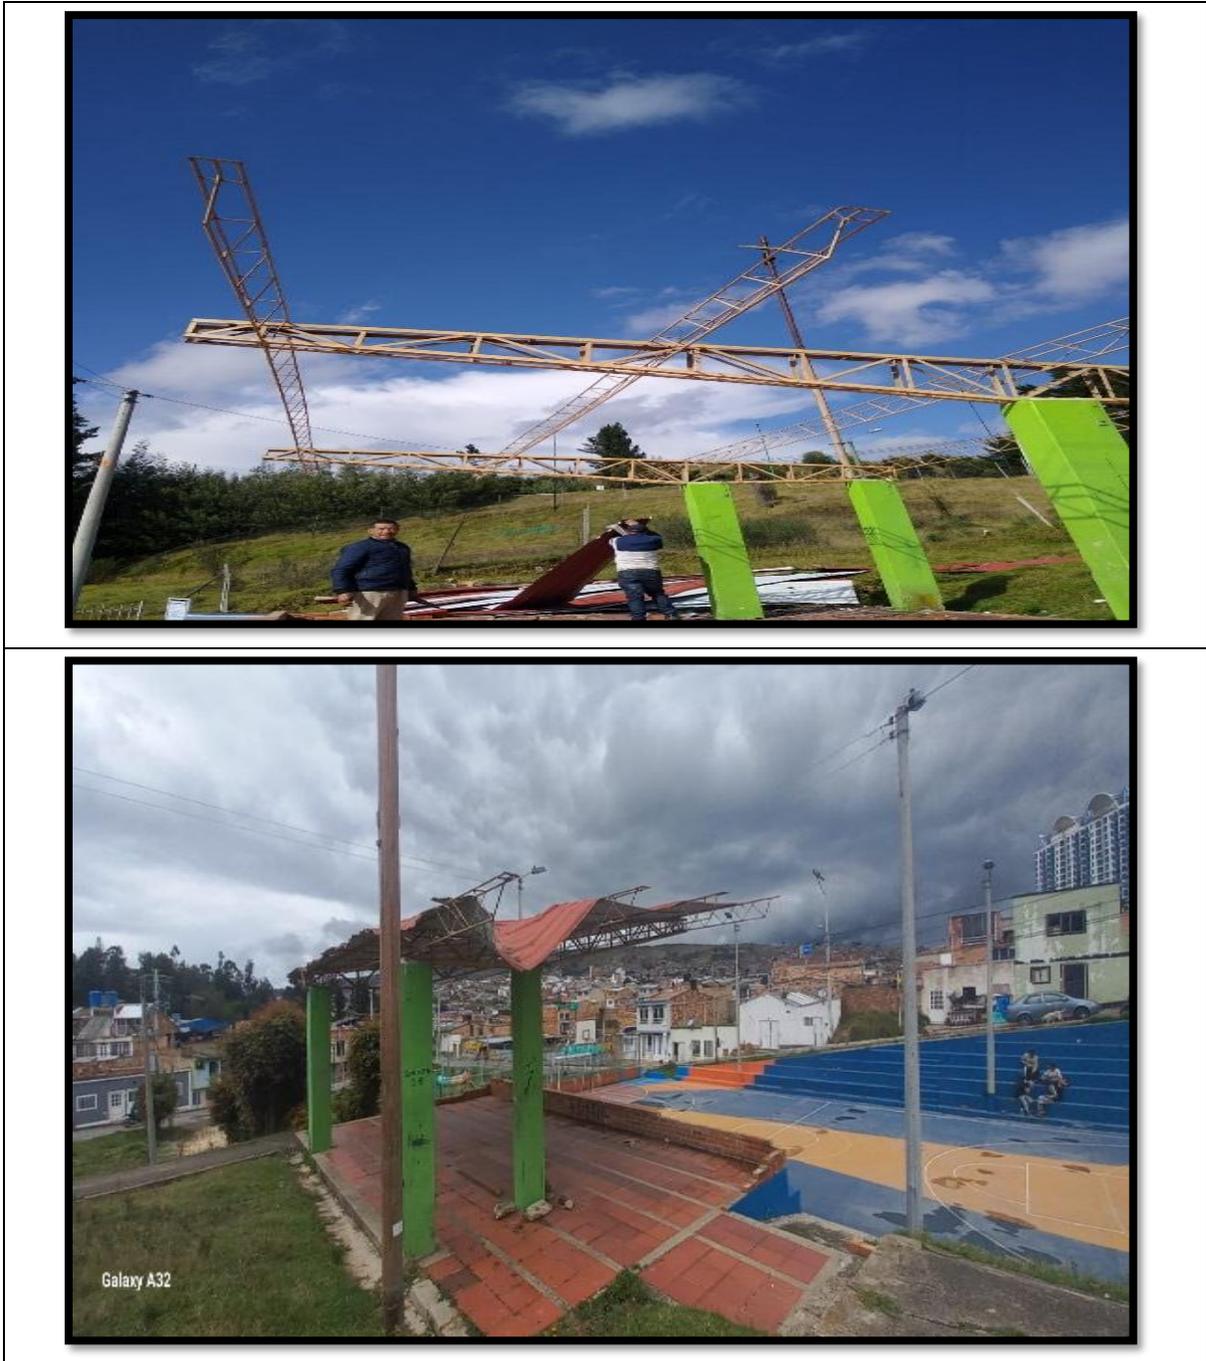
Figura 7

**Nota:** se realizó visita técnica al polideportivo ya que se encuentra en abandono ubicada entre la carrera 3 e no. 28-46 del barrio el dorado contiguo a la institución educativa Silvino rodríguez a fin de recuperar la percepción de seguridad en dicho sitio.

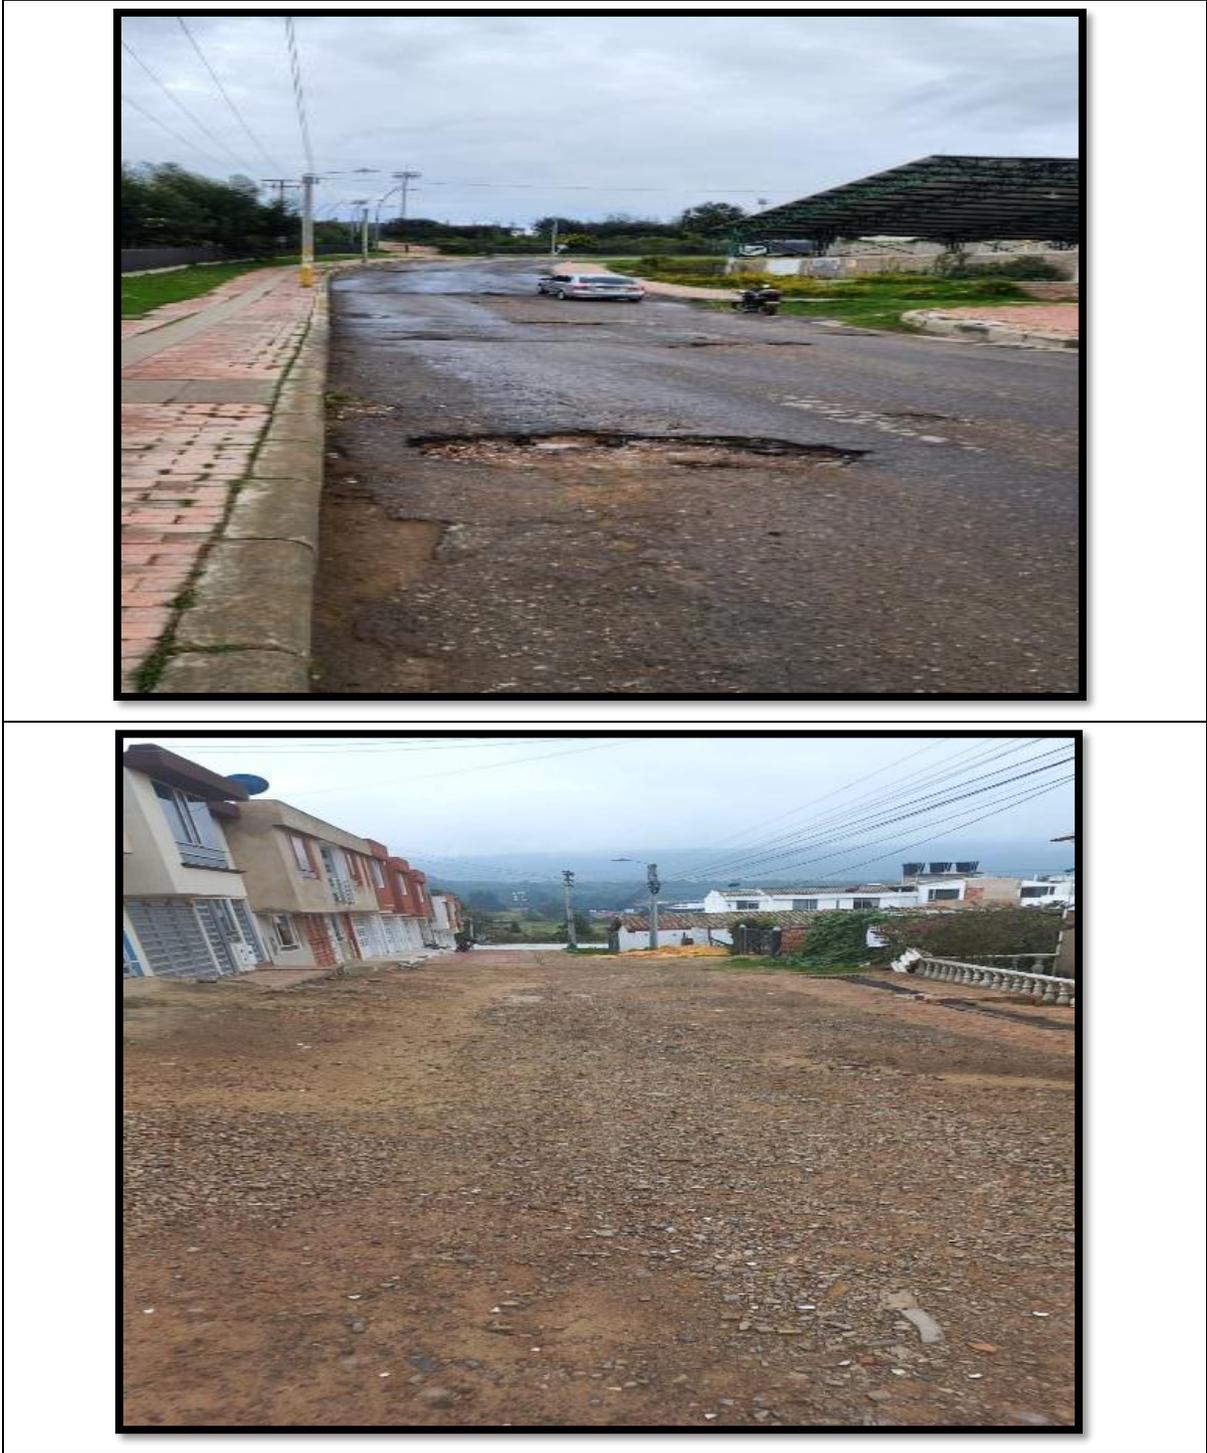
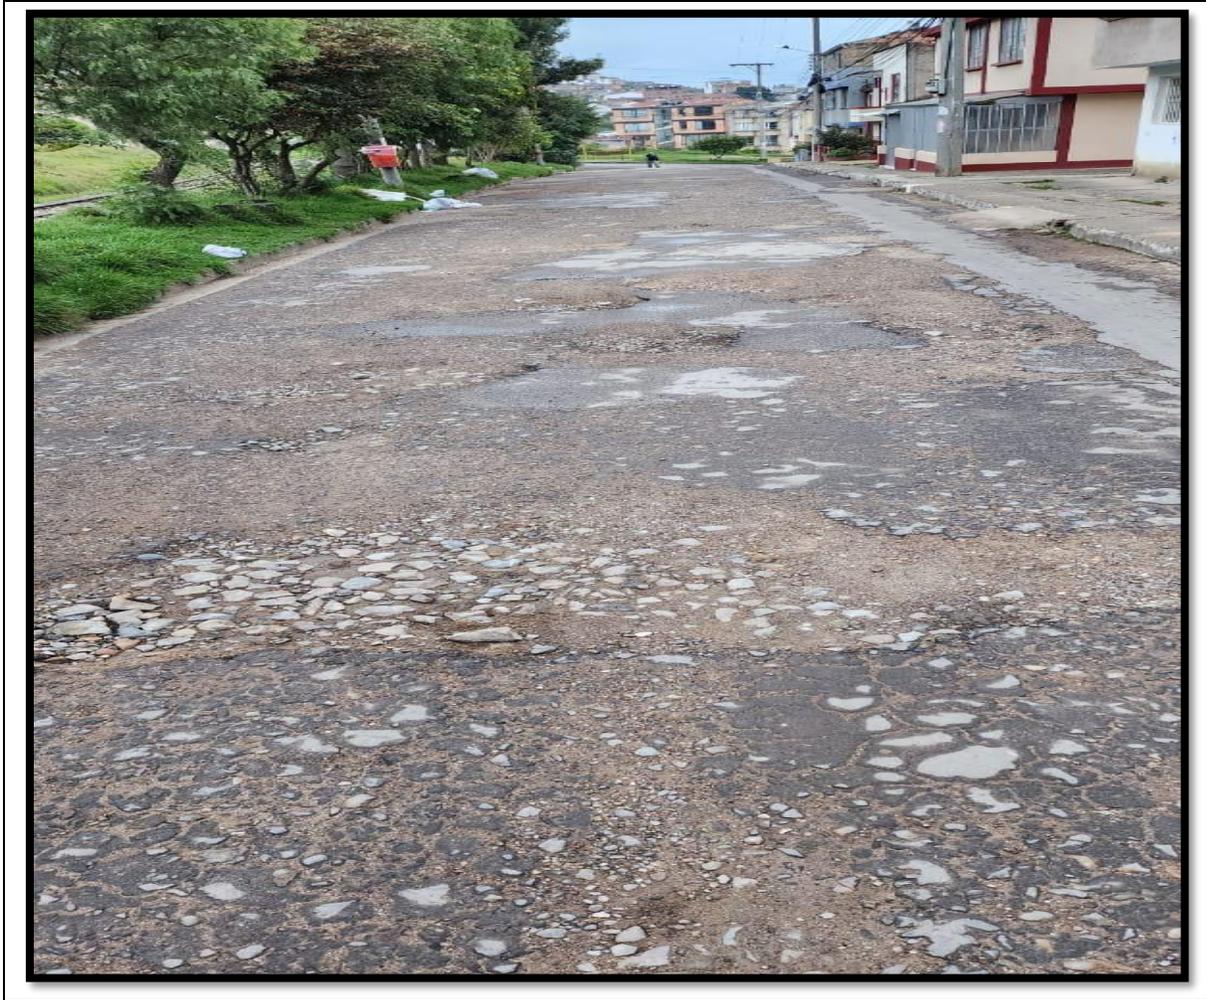
Figura 10

**Nota:** se realizó visita técnica a vías secundarias del municipio de Tunja Boyacá para el mejoramiento por medio de Re parcheo que se encuentra con problemas de hundimiento, pérdida de material, baches entre otras patologías.

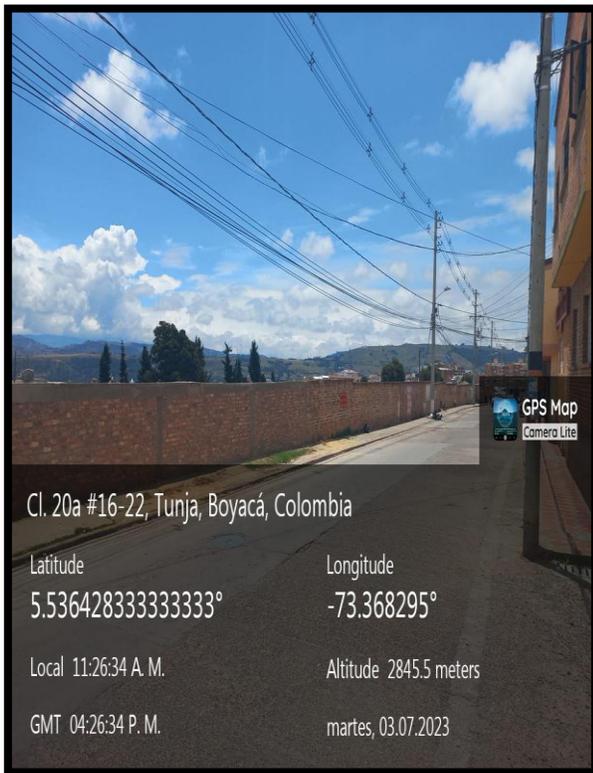
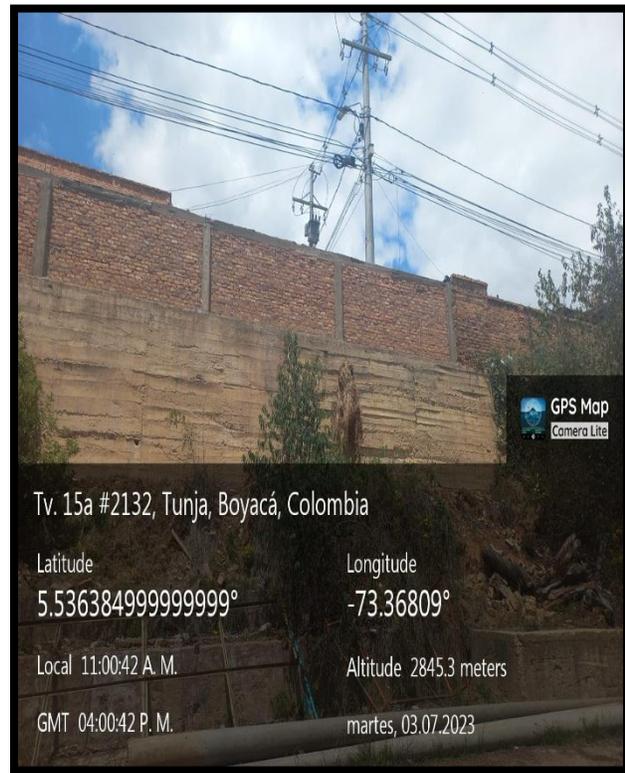
Ilustración 2. Muro intervenido

Una vez en el sitio de la solicitud se realizó la inspección visual del muro a inspeccionar la cual se evidencia que ya fue realizado e intervenido el muro colapsado y no se evidencian otros puntos de agrietamiento sobre este ya que no cuenta con ninguna amenaza estructural por ende no se ve la necesidad de señalización no transitable.

No se evidencian daños y/o patologías en el muro representativas y/o que generen riesgo estructura actual.

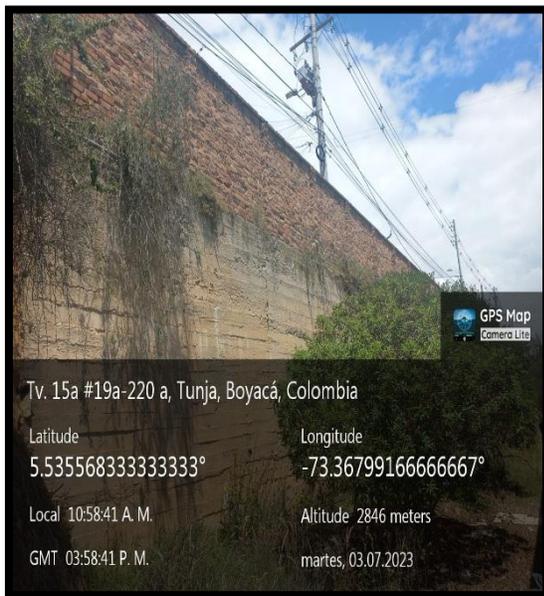
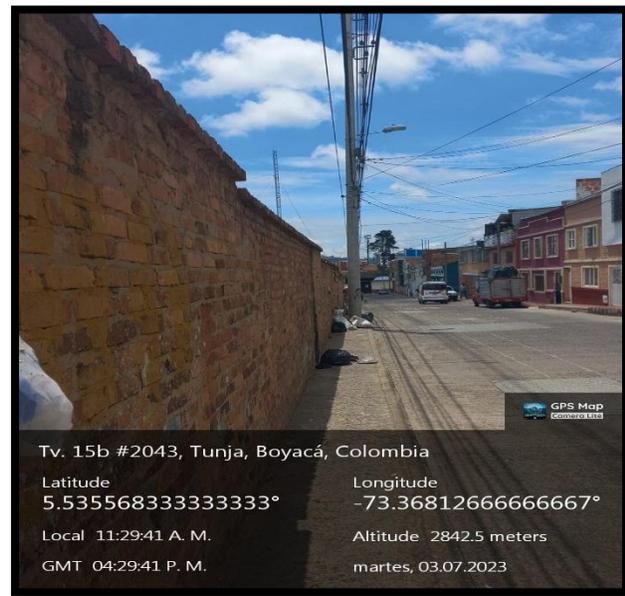
Ilustración 3. Estudio visual de todo el muro interior y exterior.

- A partir de la vista se observó que la zona ya presenta intervención en la parte del muro colapsado.
- No se observaron agrietamientos, deslizamientos ni sobre cargas que lleven al colapso de este, además cuenta con un reforzado por la parte interna por columnetas cada 3,50 metros durante los 260 metros pertenecientes a la alcaldía mayor de Tunja ya que 120 metros hacen parte de la empresa INVIAS.
- Se evidencia que cuenta con un muro de contención interno a la altura de la vía externa ya que este no presenta ningún tipo de deslizamiento ni patología, ya que por ello no se representa ningún riesgo estructural.
- Se considera de acuerdo a la evidencia que los hechos ya han sido superados y no hay obstáculos que impidan paso peatonal.

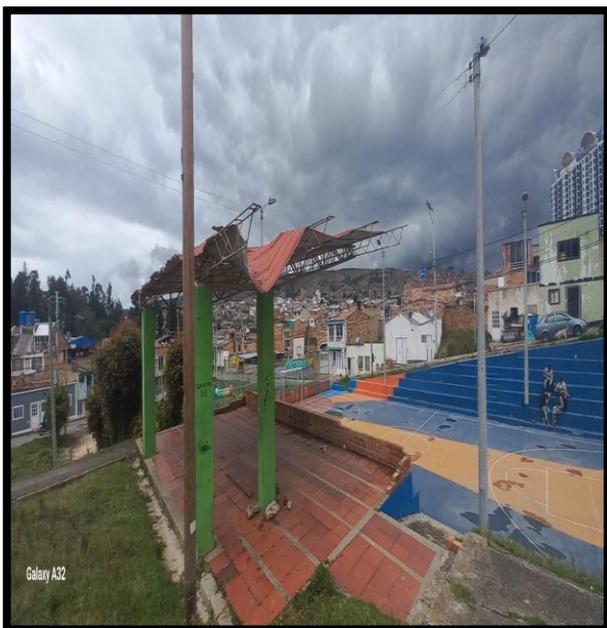
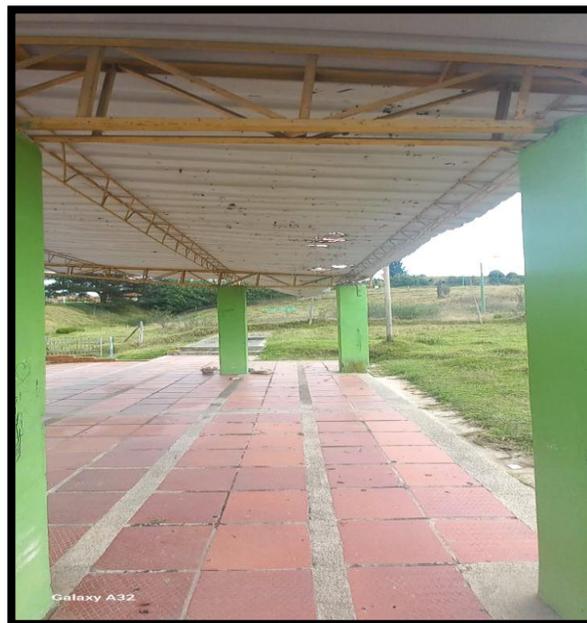
### ILUSTRACIÓN 2. CUBIERTA

Una vez en el sitio de la solicitud se realizó la inspección visual del polideportivo del barrio dorado donde se evidencia el mal estado de la cubierta del estrado donde se harán los trabajos necesarios para el desmonte y retiro de la cubierta dentro de los próximos días, donde se habló con el presidente de la junta el señor **Óscar Jiménez** y se acordó realizar una llamada al número de teléfono 3104834452 para evidenciar se cumpla con la desmontada y además poder guardar las tejas se desmonten y se crean que aún están en buen estado , además se analizará en etapa de pre factibilidad por parte de la secretaria de infraestructura y los diferentes profesionales existentes sobre el diseño de las diferentes solicitudes por parte de la remisión sentencia primera instancia.

- A partir de la vista donde se harán los trabajos necesarios para el desmonte y retiro de la cubierta dentro de los próximos días.
- Se recomienda por parte de la comunidad sea intervenida de nuevo la cubierta lo más pronto posible ya que la parte estructural queda descubierta, y además puede ser afectada por personas malandras que terminen llevándosela.
- se analizará en etapa de pre factibilidad por parte de la secretaria de infraestructura y los diferentes profesionales existentes sobre el diseño o mantenimiento del parque bicentenario.

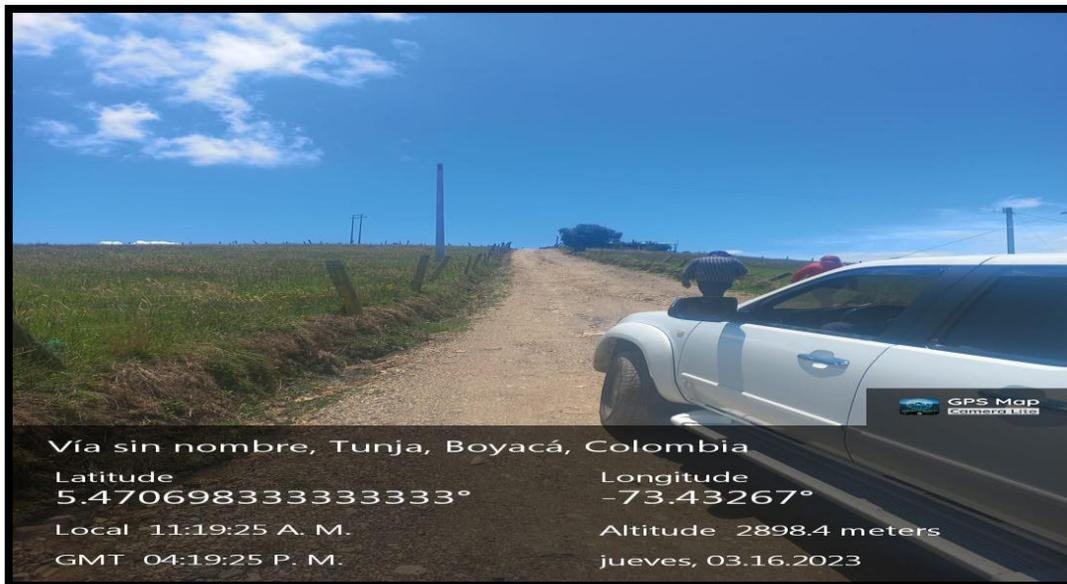
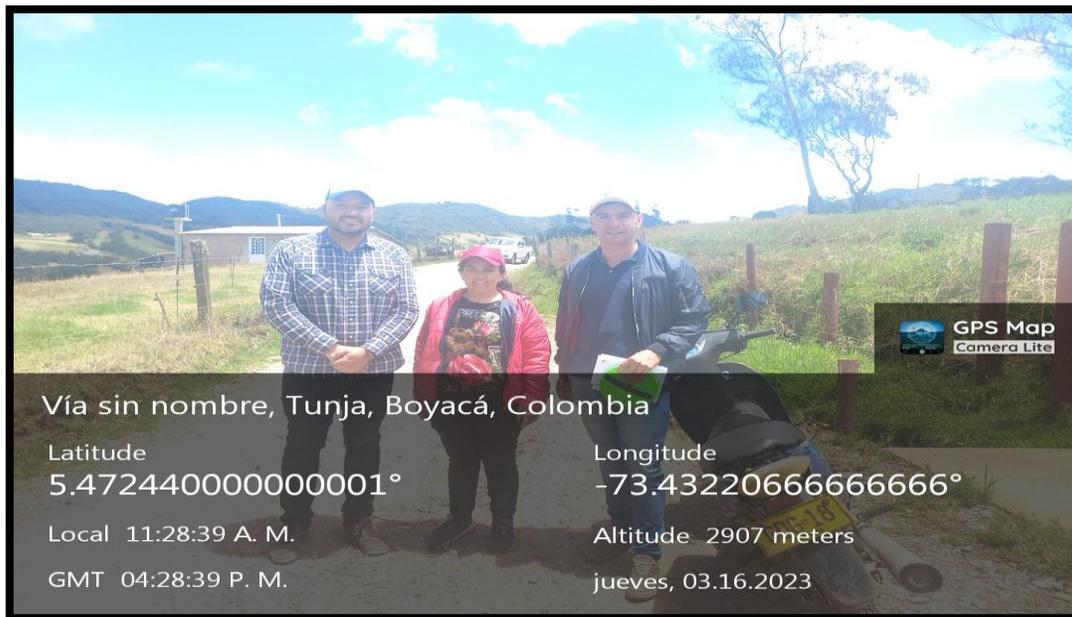
## ILUSTRACIÓN 2. TERRENO

DESCRIPCION GENERAL
<p>Visita técnica realizada el día 16 de marzo de 2023 con el acompañamiento de la presidenta de la junta la señora Yuli Rodríguez, con el propósito de verificación de sitio(s) de la vereda la hoya que cuenta con dificultad en la intercomunicación terrestre de una parte de la población rural, se realiza un levantamiento de medidas con el fin de poder generar un análisis de precios unitarios y poder hacer un estudio financiero para poder darle solucionar este problema que le genera a la comunidad.</p>

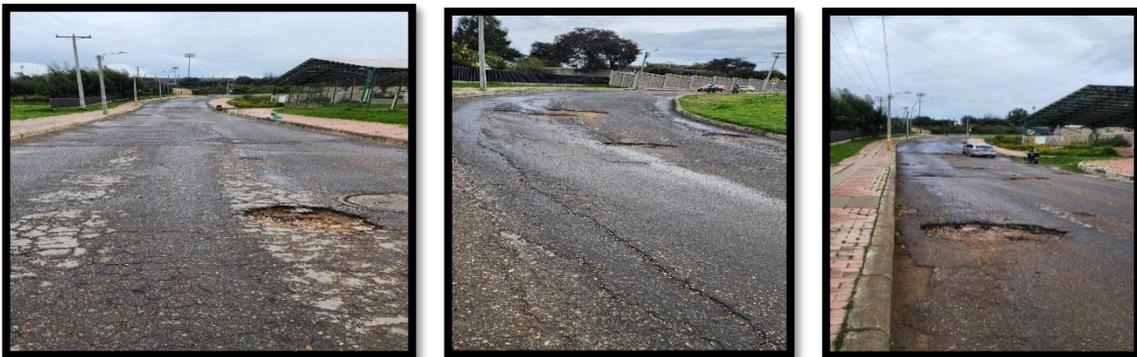
Departamento: Boyacá Municipio: Tunja Vía (Incluye abscisado a intervenir):		CANTIDAD DE MATERIAL SOLICITADO 70 Unidad de medida (m3)				
ACTIVIDAD: MEJORA PUNTUAL SUPERFICIE DE RODAMIENTO CON MATERIAL DE FRESADO		Página	1		de 1	
		Fecha:	30	03	2023	
Información de campo						
Barrio san Antonio entrada barrio coservicios						
Localización del sitio por mejorar (Abscisas)		Tipo de superficie existente (Carpeta asfáltica, afirmado o tierra)	Dimensión del sector a intervenir Largo x ancho x espesor (m3)			Descripción general de la problemática vial
0	100	Carpeta asfáltica	largo 100	ancho 7.0	Espesor 0.1	
Longitud de vía Mejorar: 100 m lineales					Duración de ejecución obras (días): 4	
Registro fotográfico

Descripción de obras y trabajos por realizar (indicar el tipo de aglutinante a utilizar y la especificación correspondiente): Se realizará adecuación del tramo, mediante bacheo y aplicación del material de fresado, mejorando la capa de rodadura y las condiciones de habitabilidad para la comunidad.

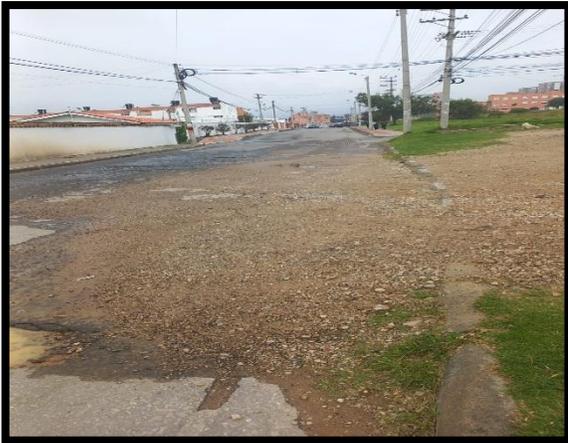
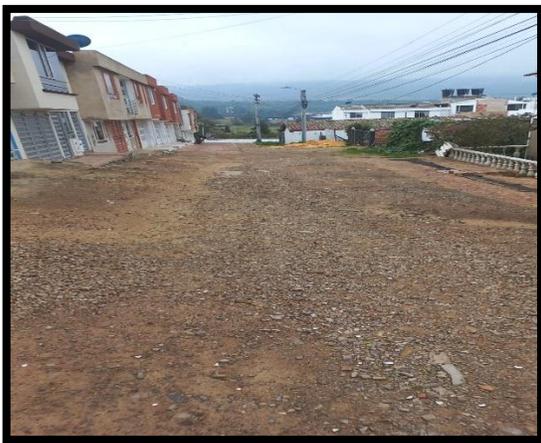
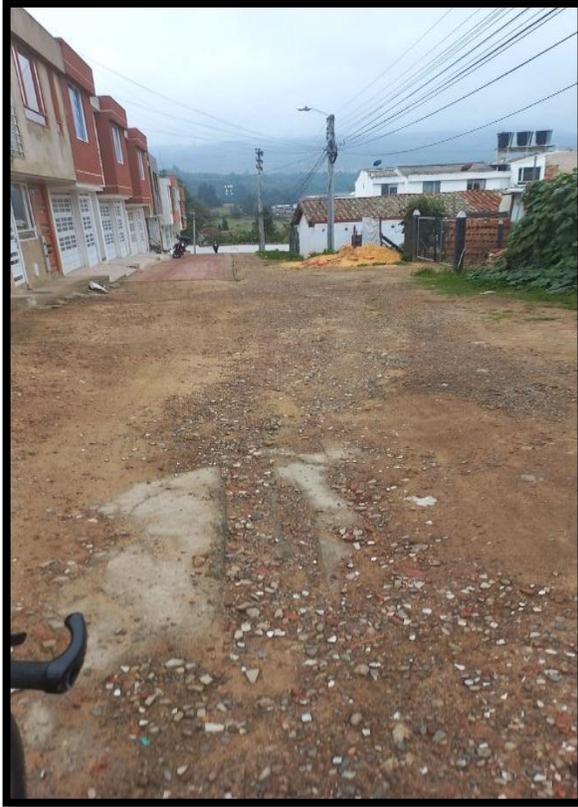
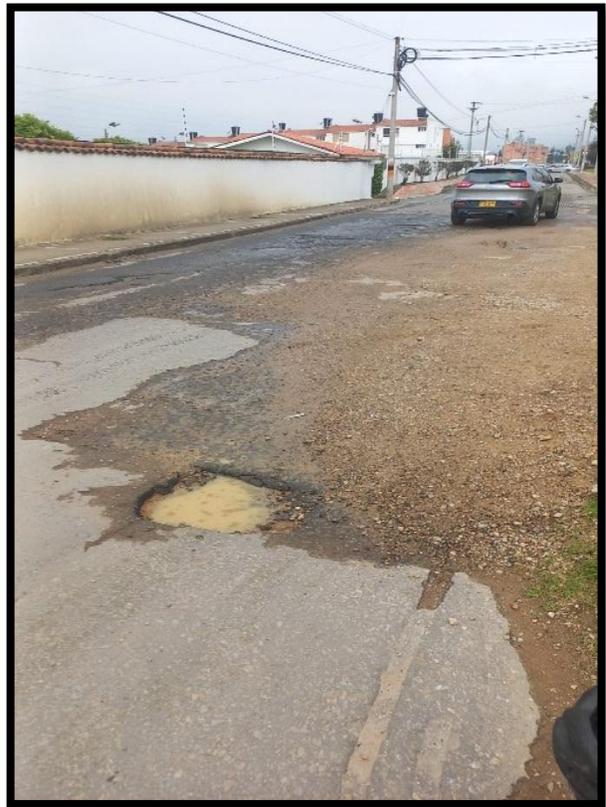
Municipio: Tunja		239,4					
Vía (Incluye abscisado a intervenir):		Unidad de medida (m3)					
ACTIVIDAD: MEJORA PUNTUAL SUPERFICIE DE RODAMIENTO CON MATERIAL DE FRESADO		Página		1		de 1	
		Fecha:		30		03	
						2023	
Información de campo							
Barrio san José							
Localización del sitio por mejorar (Abscisas)		Tipo de superficie existente (Carpeta asfáltica, afirmado o tierra)		Dimensión del sector a intervenir Largo x ancho x espesor (m3)			Descripción general de la problemática vial
0	0	150	Carpeta Asfáltica y afirmado.	largo	ancho	Espesor	M3
0	0			200	6.3	0.1	126
0				180	6.3	0.1	113,4
Longitud de vía Mejorar: 200 m lineales						Duración de ejecución obras (días): 10	
Registro fotográfico

Se realizará adecuación del tramo, mediante bacheo y aplicación del material de fresado de 0.1 m de espesor, mejorando la capa de rodadura y las condiciones de habitabilidad para la comunidad.

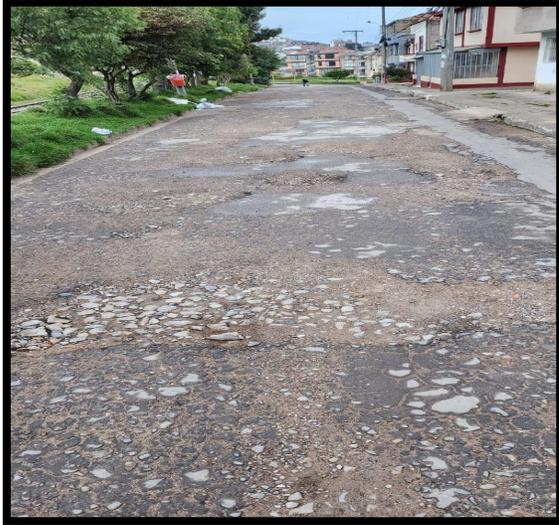
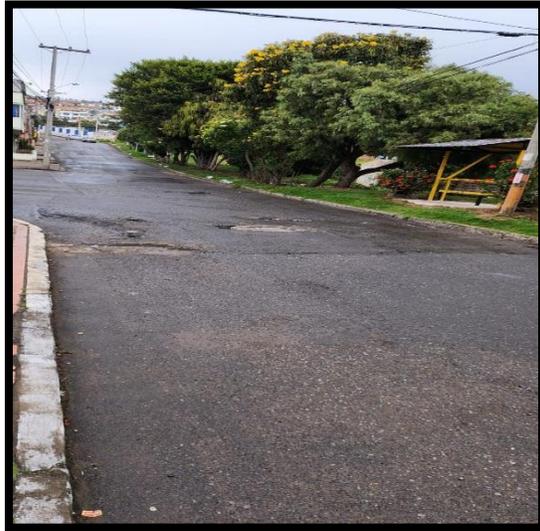
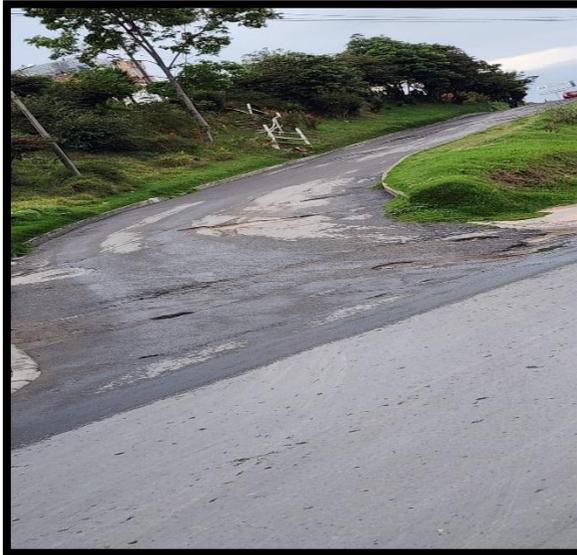
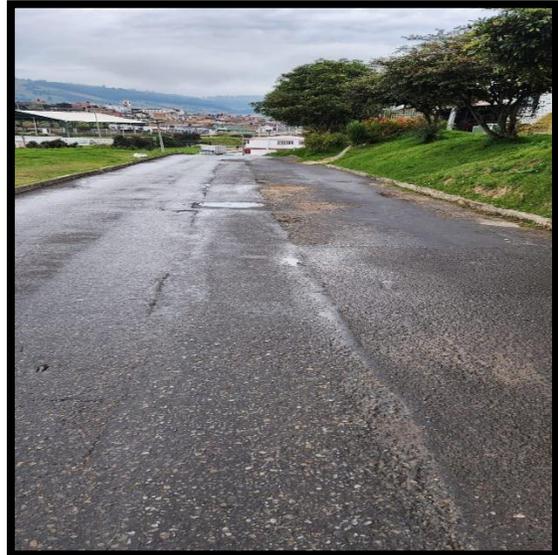
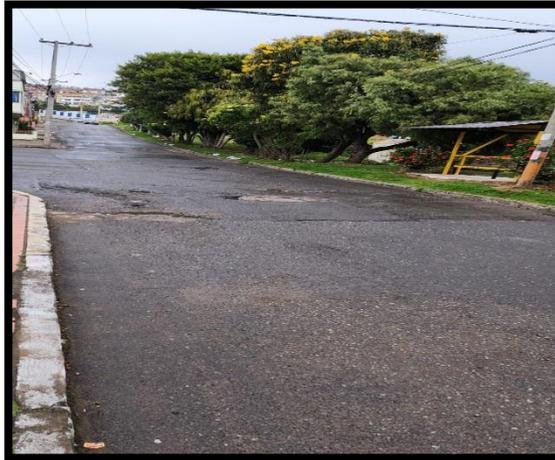
Registro fotográfico

<b>Departamento: Boyacá</b> <b>Municipio: Tunja</b> <b>Vía (Incluye abscisado a intervenir):</b>						<b>CANTIDAD DE MATERIAL SOLICITADO</b>  190,6  Unidad de medida (m3)				
<b>ACTIVIDAD: MEJORA PUNTUAL SUPERFICIE DE RODAMIENTO CON MATERIAL DE FRESADO</b>						Página	1		de 1	
						Fecha:	30	03	2023	
Información de campo										
Barrio hunza carrera 6 13-22										
Localización del sitio por mejorar (Abscisas)		Tipo de superficie existente (Carpeta asfáltica, afirmado o tierra)		Dimensión del sector a intervenir Largo x ancho x espesor (m3)				Descripción general de la problemática vial		
0	150	Carpeta Asfáltica y afirmado.	largo	ancho	Espesor	M3	Esta vía está en concreto asfáltico cuya capa de rodadura se encuentra con problemas de hundimiento, pérdida de material, baches entre otras patologías.			
0			200	6.3	0.1	126				
0			103	6.3	0.1	64,9				
Longitud de vía Mejorar: 300 m lineales						Duración de ejecución obras (días): 10

Se realizará adecuación del tramo, mediante bacheo y aplicación del material de fresado de 0.1 m de espesor, mejorando la capa de rodadura y las condiciones de habitabilidad para la comunidad.
