**Auditoria en seguridad vial, ruta 50RS01 Apia – la Virginia, PR 10+000 al PR  
16+000, conexión troncal de occidente – transversal las Animas - Bogotá**

**Universidad Antonio Nariño**

Proyecto de grado presentado como requisito parcial para optar al título de:

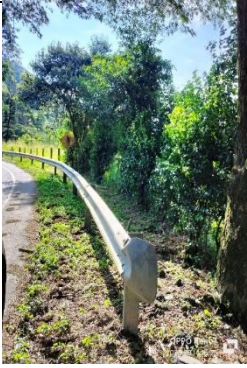
Hallazgos del registro fotográfico de barreras									
Tipo de barrera	Abscisa inicial	Abscisa final	Longitud (m)	Altura inicial (m)	Altura final (m)	Carril		Evidencia fotográfica	Observaciones
						Der	Izq.		
Barrera metálica de contención vehicular lateral	15+0520	15+110	57,3	0,7	0,8		x

La barrera de contención No está conforme a la guía técnica para el diseño, aplicación y uso de sistemas de contención vehicular, numeral 1.3.1.5 toda vez que requiere ser abatida en sus terminales para generar mayor seguridad, así como el mantenimiento y la instalación de captafaros para generar reflectividad.

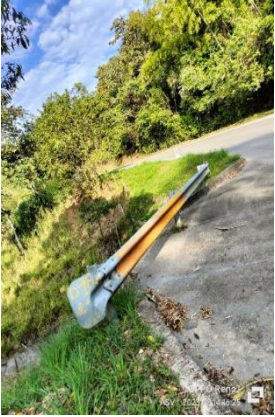
<p>Barrera metálica de contención vehicular lateral</p>	<p>14+982</p>	<p>14+992</p>	<p>9,4</p>	<p>0,8</p>	<p>0,8</p>	<p>x</p>

<p>La barrera de contención No está conforme a la guía técnica para el diseño, aplicación y uso de sistemas de contención vehicular, numeral 1.3.1.5 toda vez que requiere ser abatida en sus terminales para generar mayor seguridad, así como el mantenimiento y la instalación de captafaros para generar reflectividad.</p>
<p>Barrera metálica de contención vehicular lateral</p>	<p>14+862</p>	<p>14+869</p>	<p>52,3</p>	<p>0</p>	<p>0,6</p>	<p>X</p>

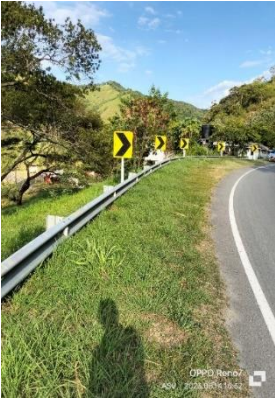
<p>La barrera de contención No está conforme a la guía técnica para el diseño, aplicación y uso de sistemas de contención vehicular, numeral 1.3.1.5 y 3.5 toda vez que requiere ser abatida en sus terminales para generar mayor seguridad, así como el mantenimiento y la instalación de captafaros para generar reflectividad, se debe aumentar la altura a 0,75m.</p>

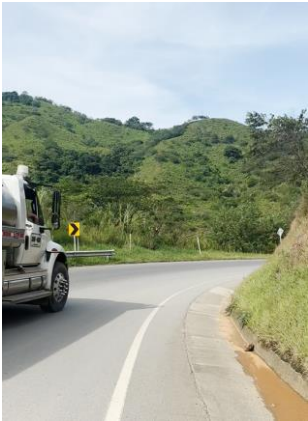
Es claramente observable que un camión de gran envergadura está llevando a cabo una maniobra de avance en plena curva, donde la visibilidad es prácticamente nula. Esta situación plantea un riesgo significativo en la carretera, ya que la falta de visibilidad y la combinación de un vehículo grande como un camión pueden dar lugar a situaciones peligrosas para todos los usuarios de la vía.	Realiza campañas de educación vial para concienciar a los conductores sobre los peligros del adelantamiento en curvas y fomentar la responsabilidad en la carretera.  Establecer sanciones severas para los conductores que sean sorprendidos adelantando en curvas, lo que puede disuadir a otros de hacerlo.
2	10+312	x

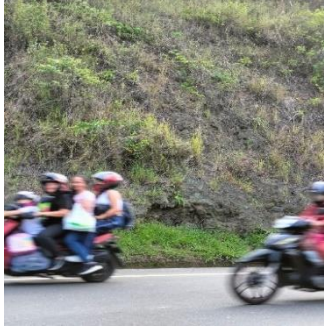
3	14+015		x

<p>Se aprecia la presencia de cuatro individuos en una motocicleta, lo que implica un riesgo significativo tanto para la seguridad de los ocupantes del vehículo como para la integridad de los demás usuarios de la vía.</p>	<p>Lanzar campañas de concientización pública que destaquen los peligros de viajar con más pasajeros de lo permitido.  Establecer sanciones adecuadas para quienes infrinjan las leyes.  Realizar operativos de control para verificar el cumplimiento de las regulaciones.</p>
---	--------	--	---	--	---	---
