Auditoria en Seguridad Vial vía Armenia-Pereira, Km 15+600 al Km 21+600

Universidad Antonio Nariño

Proyecto de grado presentado como requisito parcial para optar al título de:

Ingeniero Civil

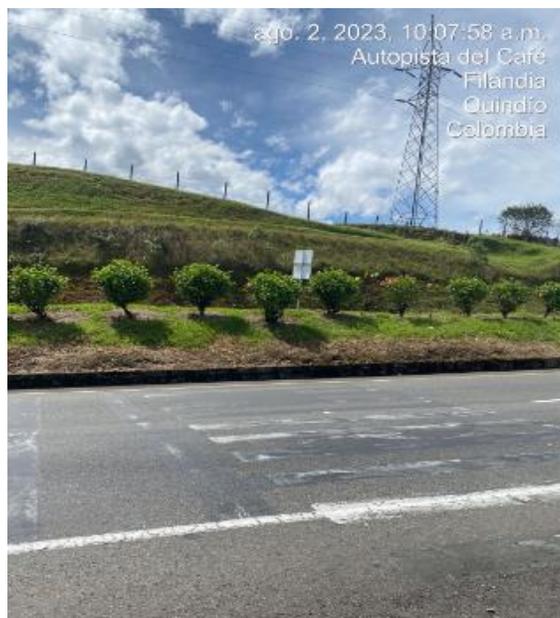
Figura 3.
Señalización horizontal

Con respecto a la señalización horizontal, se identificaron tres cruces peatonales marcados en el pavimento. Sin embargo, el cruce ubicado en el Km 15+658 no cumplía apropiadamente su función. A pesar de que se instaló una nueva demarcación algunos metros más adelante, esta señal no se borró por completo (ver figura 1). Este hecho puede generar confusión entre los usuarios de la vía, los conductores podrían reducir la velocidad del vehículo antes de llegar a esta señal horizontal, y los peatones podrían intentar atravesar la vía en un lugar no apropiado. Estas circunstancias, evidentemente, podrían desencadenar siniestros viales. Por tanto, es esencial intervenir y tomar acciones para garantizar la seguridad de todos los actores viales.

Nota. Señalización ubicada en la abscisa del Km 15+658. Elaboración propia

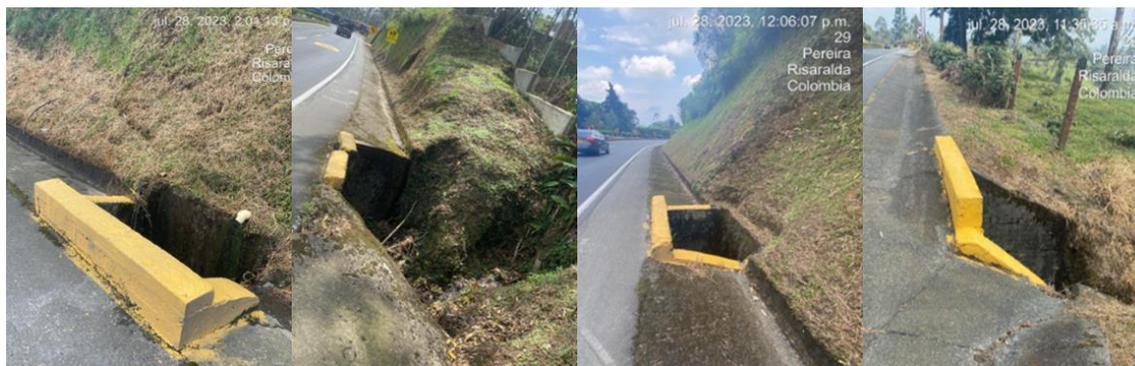
Figura 4.

Cabezotes de obras de drenaje, elementos de riesgo más frecuente en la vía

Nota. La figura anterior muestra obras de drenaje que no cumplen con la respectiva normativa. Elaboración propia

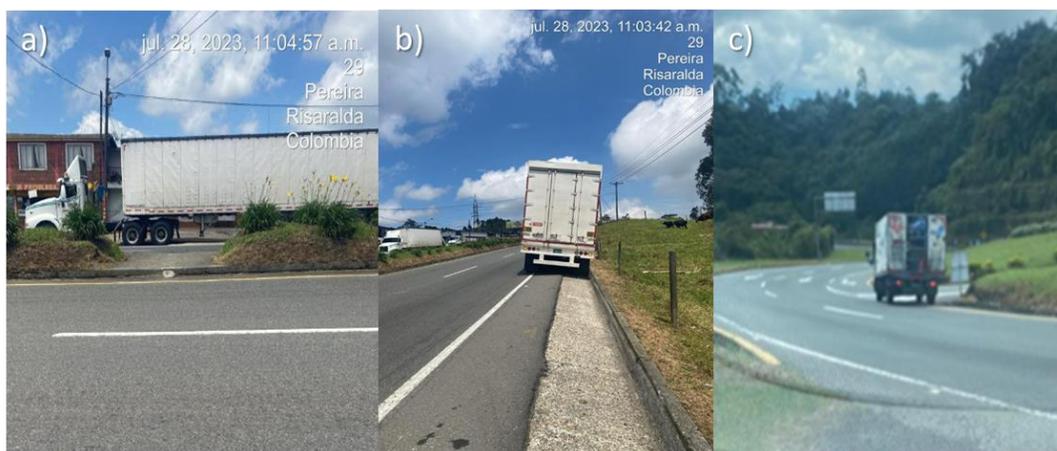
Figura 5.

Identificación de comportamiento agresivo

Nota. La figura anterior muestra los diferentes tipos de comportamiento agresivo evidenciados en el tramo auditado. Elaboración propia

Las anteriores conductas son comunes en el corredor vial Armenia-Pereira. Como menciona (Mejía, 2018), con frecuencia se observan vehículos estacionados al borde de la vía sin ningún tipo de señalización. Por ende, se sugiere la implementación de señales restrictivas SR-22 (prohibido estacionarse) en diversos puntos de esta zona.
