**Caracterización de deficiencias estructurales en construcción de viviendas
sismorresistentes en El Mirador, Ciudad Bolívar, Bogotá.**

Universidad Antonio Nariño

Proyecto de grado presentado como requisito parcial para optar al título de:

Ingeniero Civil

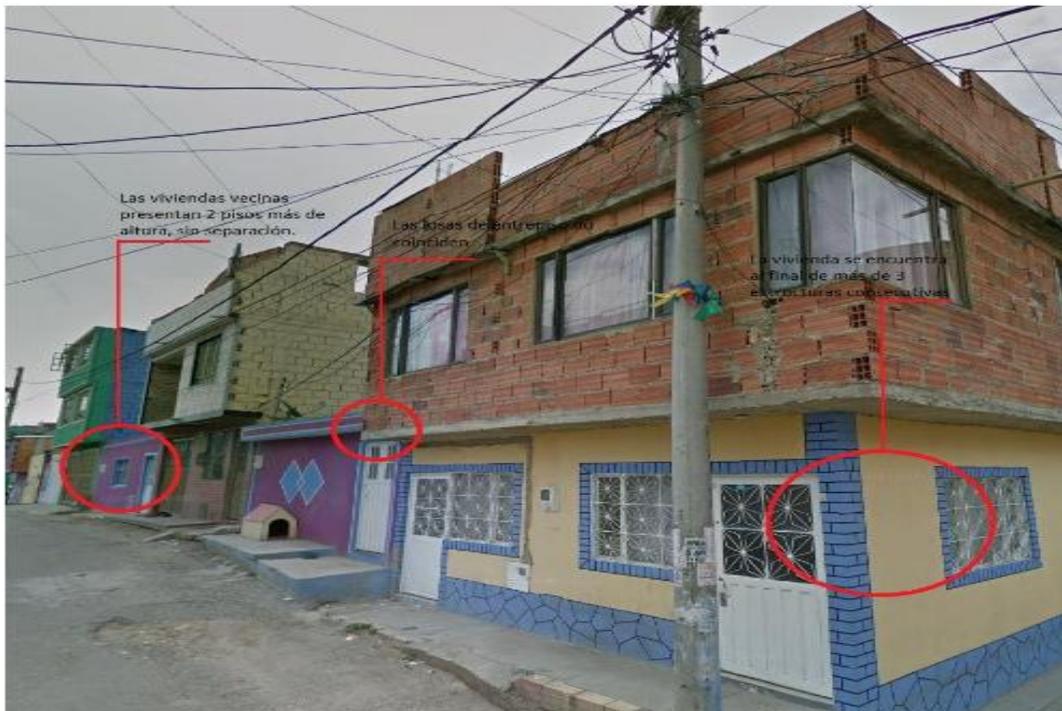
Figura 23.

Escenario por golpeteo encontrado.

Los resultados obtenidos para la muestra analizada nos indican que, de las 23 viviendas inspeccionadas, 19 presentan golpeteo por alguna de las razones mencionadas anteriormente, mientras que sólo 4, no tienen riesgo por esta razón. Los resultados se grafican en la Figura 24.

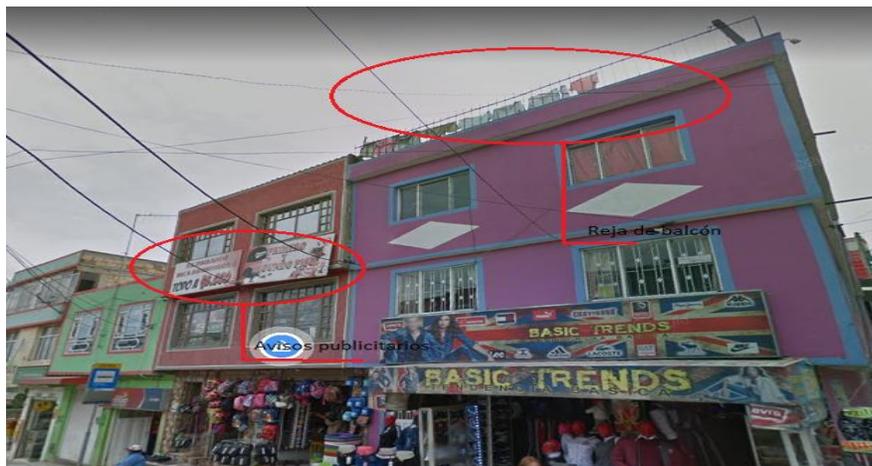
Figura 25.
Peligro por caída de objetos caídos de otros edificios.

Durante la visita a campo se encontró peligro de rejas de balcón, tejados sobresalientes y avisos publicitarios, como se observa en la Figura 25.

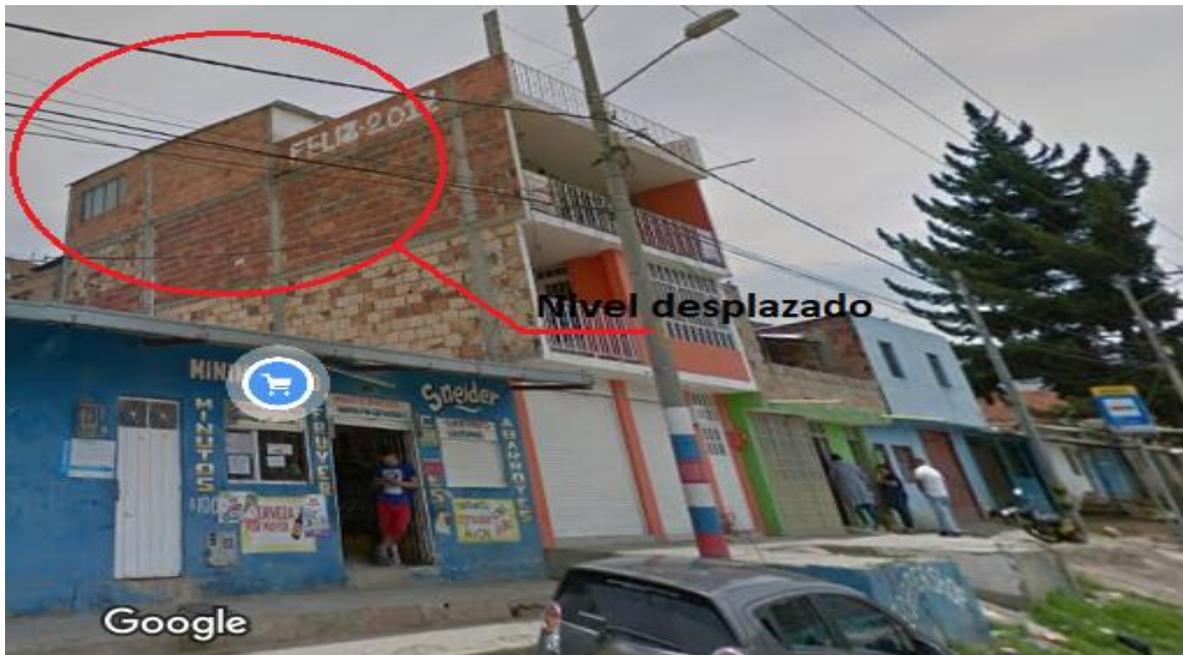
Figura 27.
Vivienda con nivel desplazado.

Este tipo de irregularidad vertical es considerada como moderada según FEMA P-154, y se ilustra en la Figura 27 en una de las viviendas encontradas en el recorrido por el barrio El Mirador.

Para la zona inspeccionada, se encontró que 4 de las viviendas tenían niveles desplazados, generalmente en la última planta, que es usada en una parte como terraza y otra parte residencial, estos resultados se graficaron en la Figura 28.

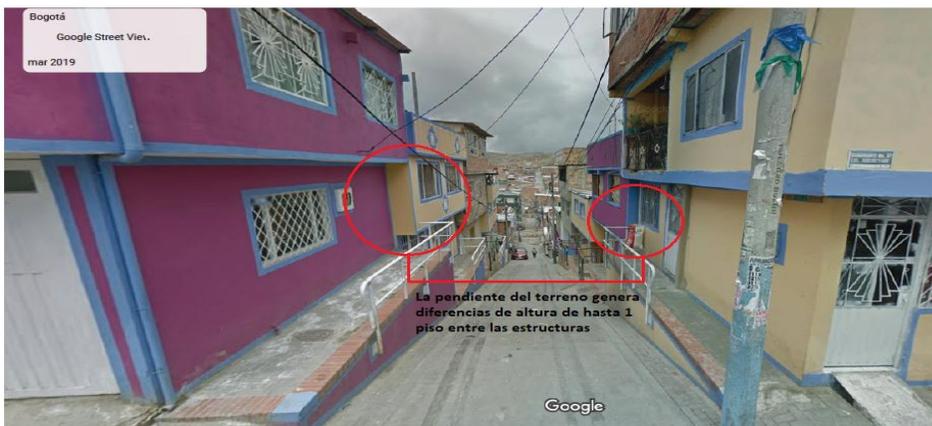
Figura 30.

Viviendas con irregularidad por terreno en pendiente.

Los resultados de la inspección mostraron esta irregularidad en las viviendas que se encontraban finalizando la manzana, debido a que hacía ese costado se encuentra una alta montaña que genera la pendiente, de esta forma la Figura 31 ilustra la cantidad de viviendas afectadas por esta irregularidad.

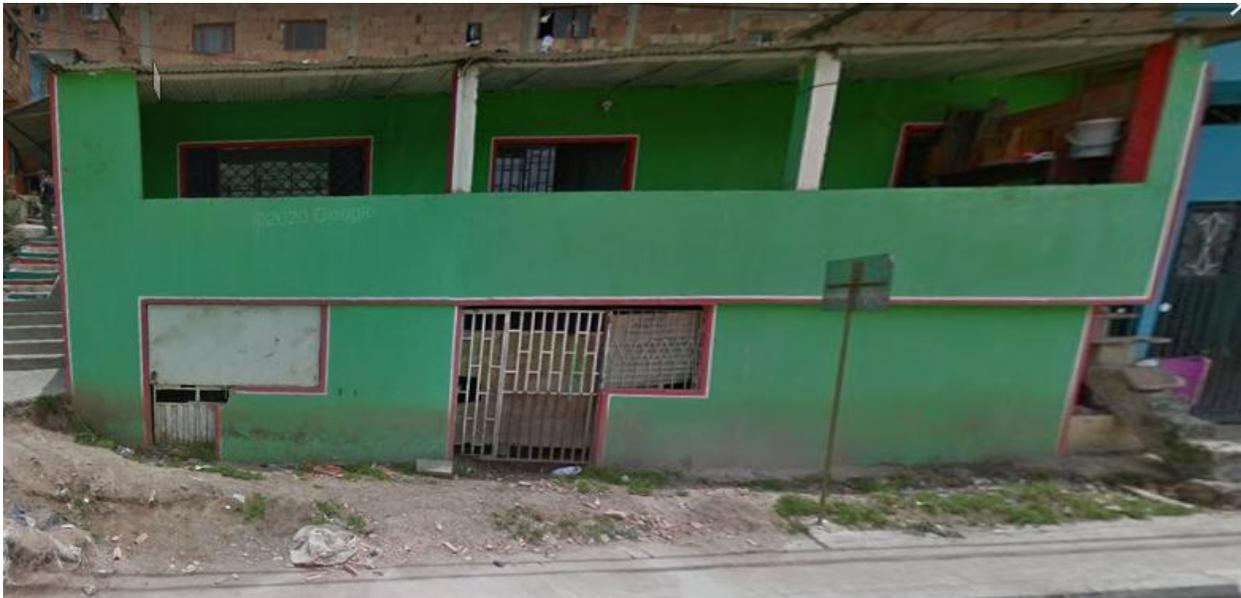
Figura 32.
Vivienda con retroceso en las esquinas.

El retroceso en las esquinas es una irregularidad en planta que se encontró en viviendas con grandes aberturas, como la mostrada en la Figura 32.

Estas aberturas encontradas se evidenciaron en las viviendas que presentaban balcones, es decir el 9% de las inspeccionadas, como se ve en la Figura 33.

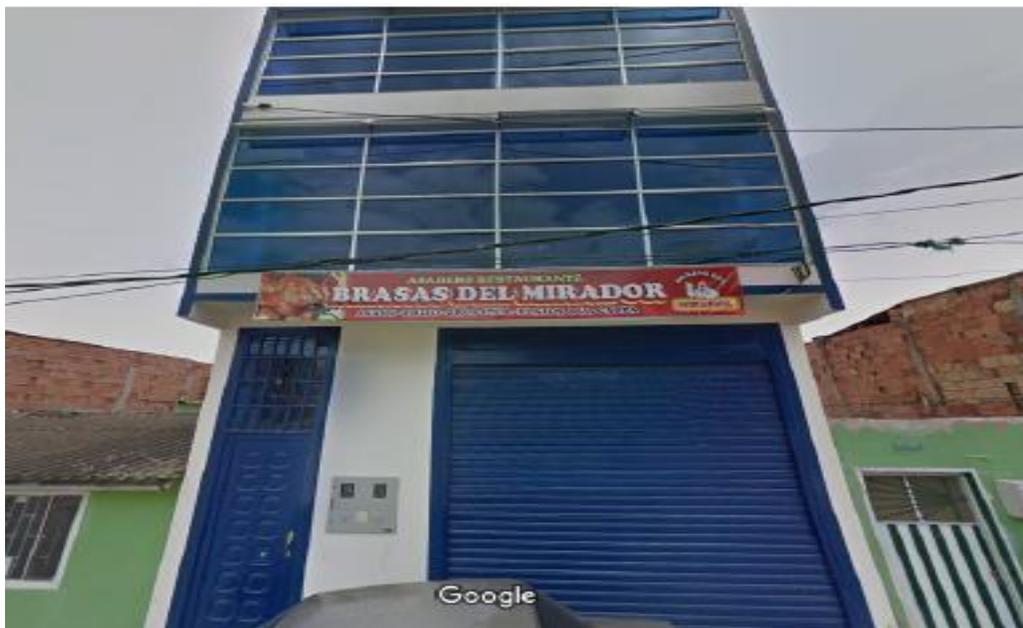
Figura 34.
Vivienda con discontinuidad de sistema de piso.

La asignación de esta irregularidad en planta corresponde cuando los hay variaciones de más del 50% del ancho del diafragma con el área total del piso, por ejemplo, cuando las viviendas cuentan con parqueaderos, como se ve en la Figura 34.

Esta irregularidad fue identificada en 3 viviendas, como se grafica en la Figura 35.

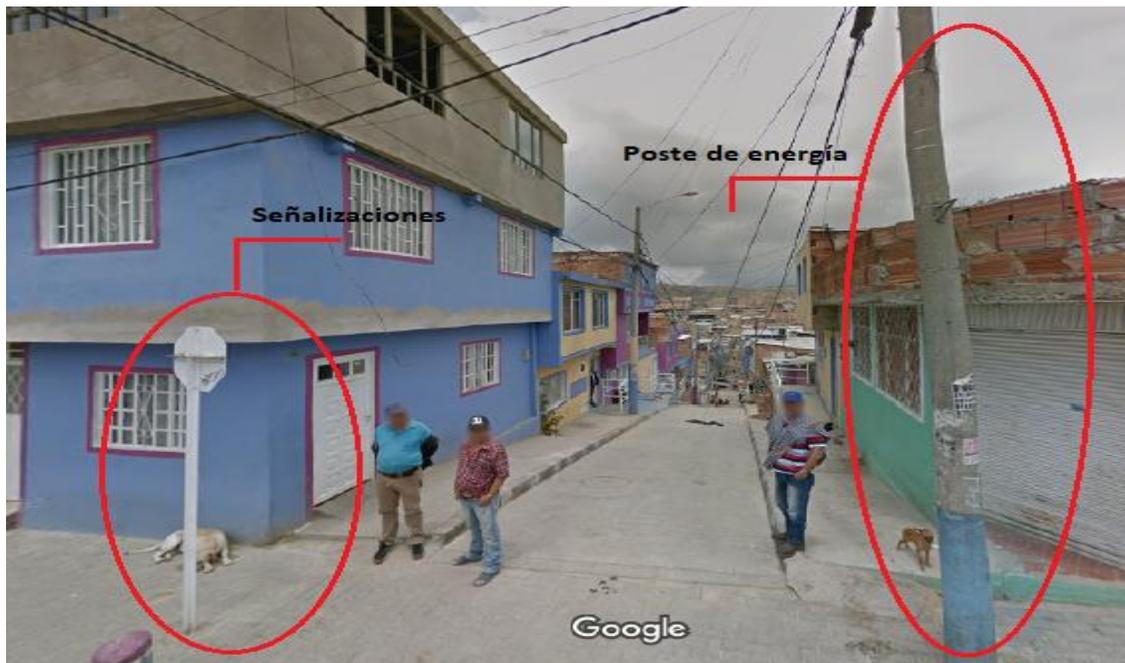
Figura 36.

Presencia de peligros exteriores.
