**Auditoría en Seguridad Vial del sector La Victoria – Zarzal, entre la Abscisa del km**

**36+000 a km 42+600**

**Universidad Antonio Nariño**

Proyecto de grado presentado como requisito parcial para optar al título de:

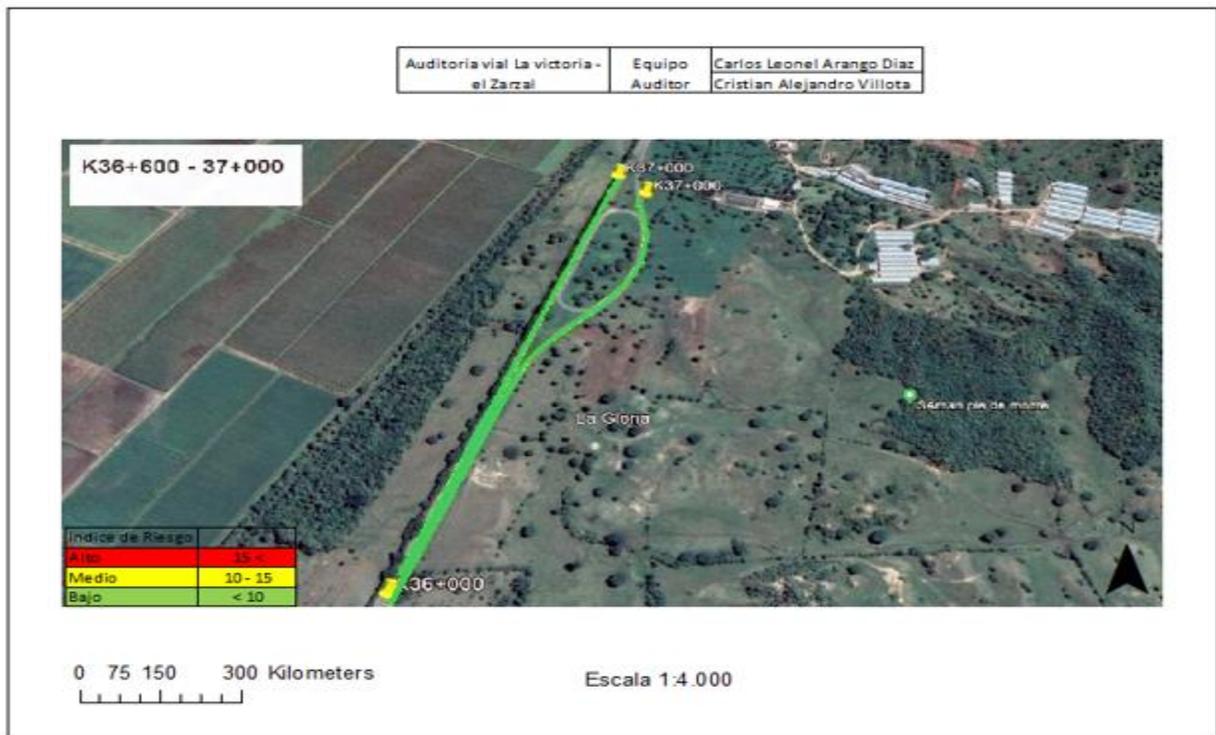
Figura 25 mapa de riesgo tramo 1

En este tramo se evidencia que su índice de riesgo es bajo, esto debido a que el resultado de la matriz es de 8,33 siendo menor a 10.

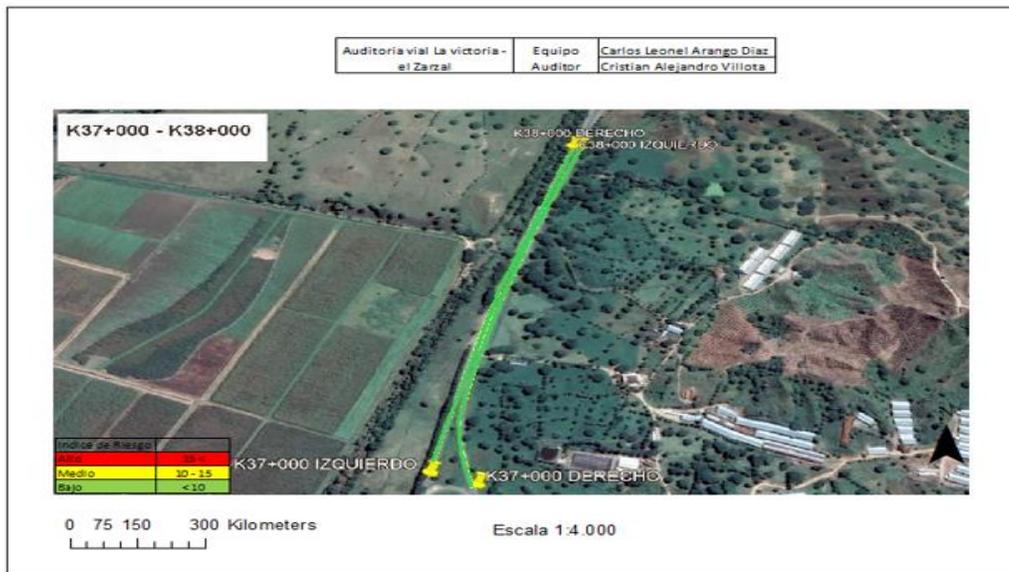
Figura 26 mapa de riesgo tramo 2

En este tramo se evidencia que su índice de riesgo es bajo, esto debido a que el resultado de la matriz es de 9 siendo menor a 10.

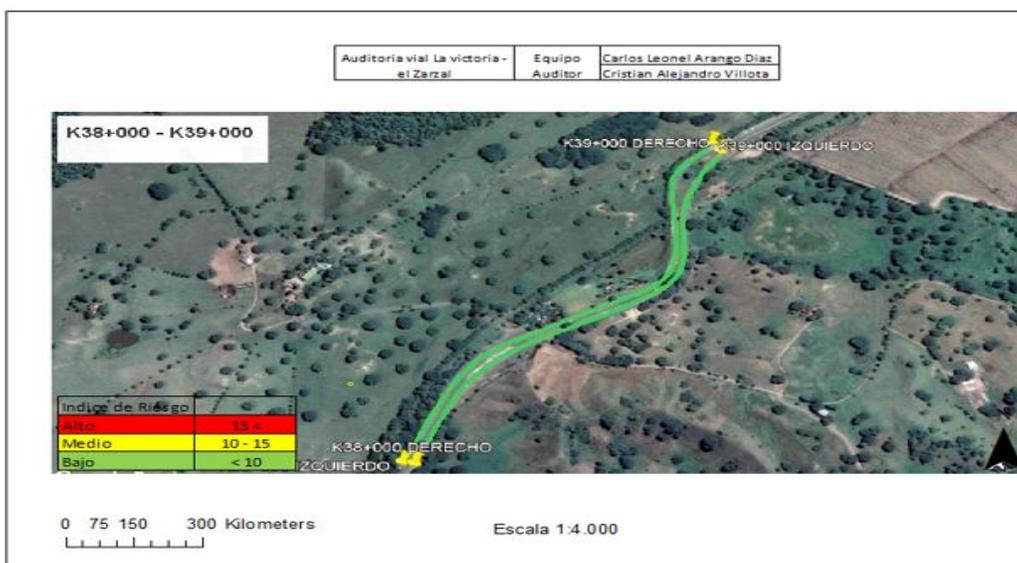
Figura 27 mapa de riesgo tramo 3.

En este tramo se evidencia que su índice de riesgo es bajo, esto debido a que el resultado de la matriz es de 9,11 siendo menor a 10.

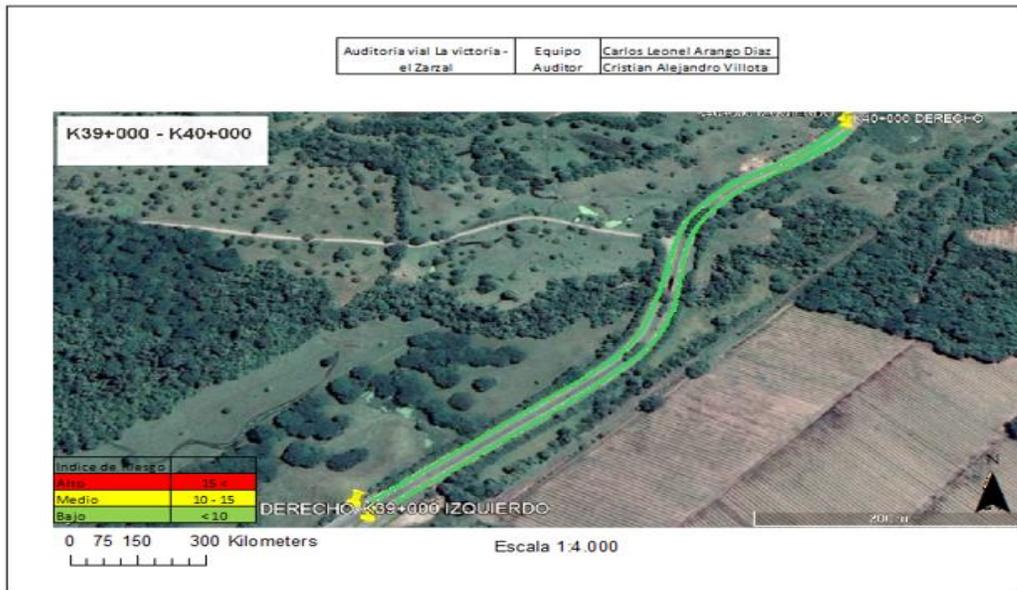
Figura 28 mapa de riesgo tramo 4

En este tramo se evidencia que su índice de riesgo es bajo, esto debido a que el resultado de la matriz es de 9 siendo menor a 10.

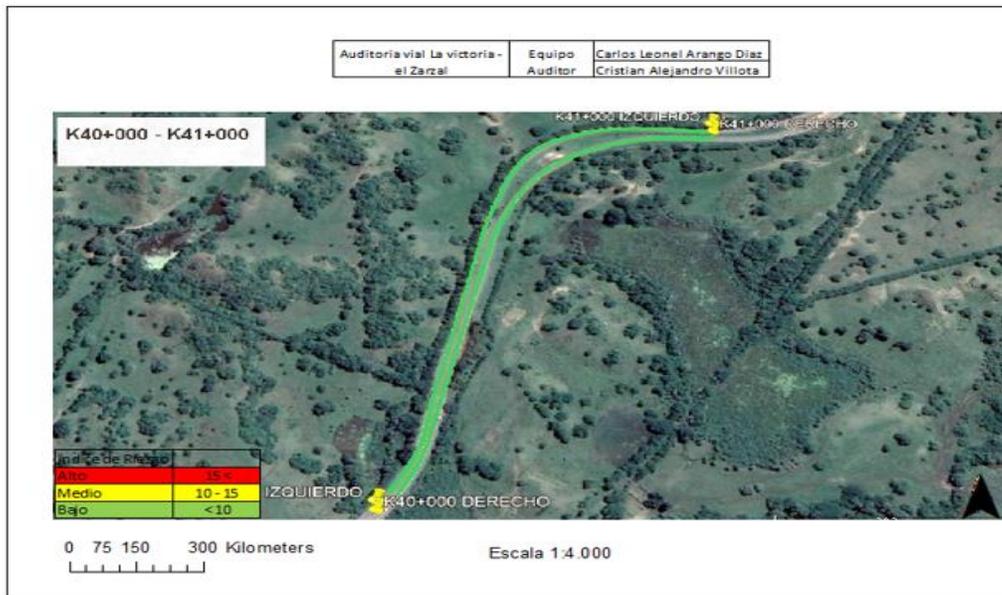
Figura 29 mapa de riesgo tramo 5

En este tramo se evidencia que su índice de riesgo es bajo, esto debido a que el resultado de la matriz es de 7,28 siendo menor a 10.

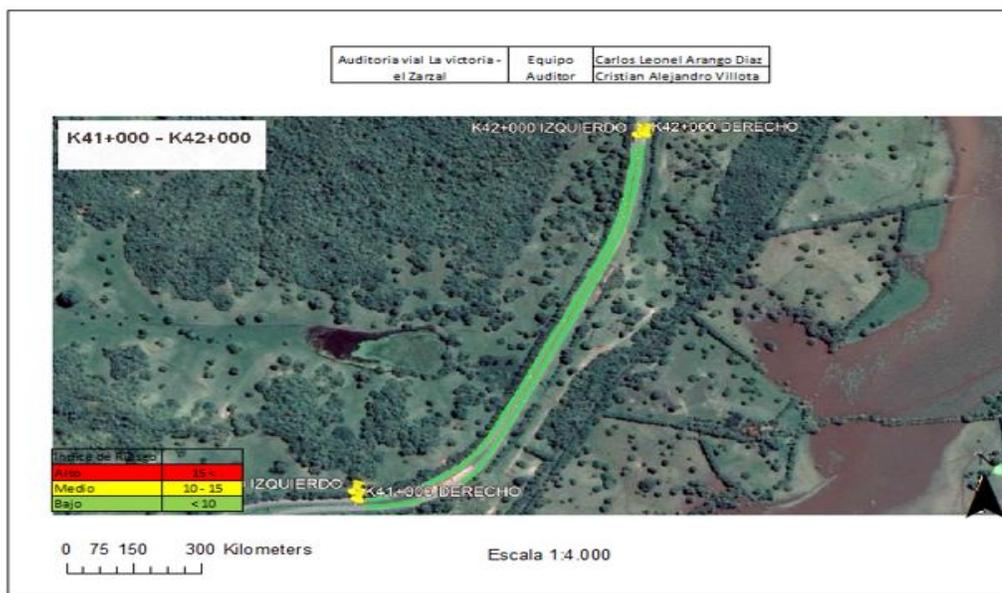
Figura 30 mapa de riesgo tramo 6

En este tramo se evidencia que su índice de riesgo es bajo, esto debido a que el resultado de la matriz es de 7,61 siendo menor a 10.

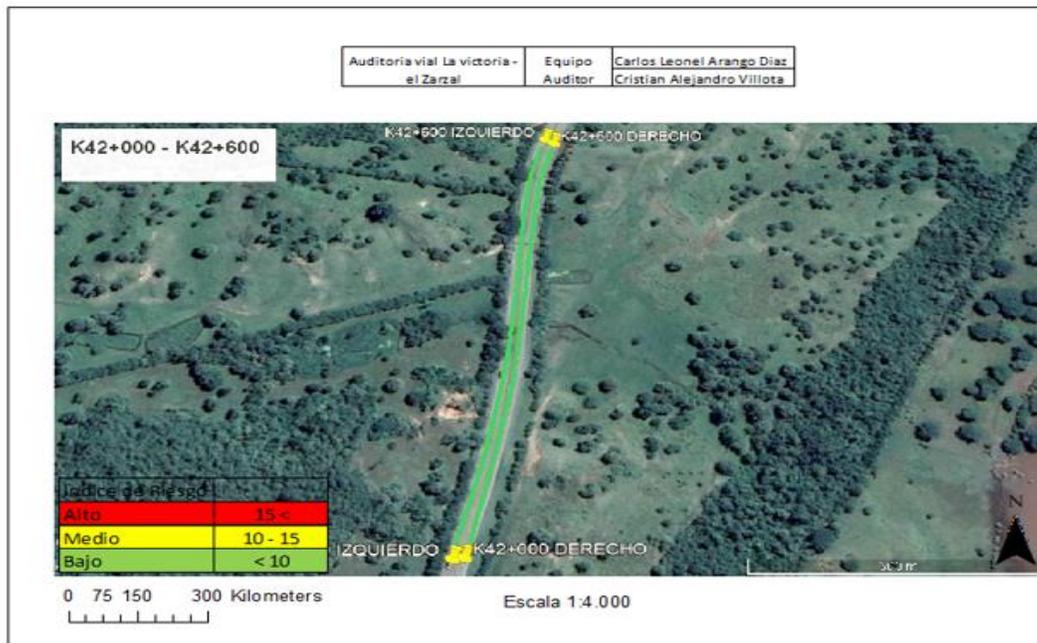
Figura 31 mapa de riesgo tramo 6.2

En este tramo se evidencia que su índice de riesgo es bajo, esto debido a que el resultado de la matriz es de 7,39 siendo menor a 10.

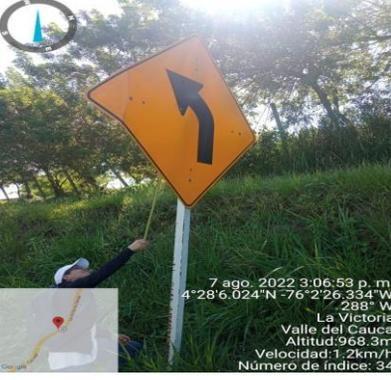
<p>Cumplen con su función y con sus dimensiones, pero el primero y último se encuentran doblados</p>
<p>señal preventiva sobre características geométricas de la vía</p>	<p>K 39 + 920</p>	<p>4</p>

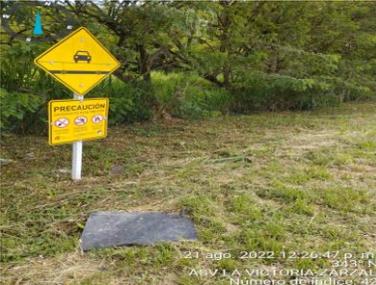
<p>Aunque la señal cumple con su función y con las dimensiones establecidas en el manual de señalización en el capítulo 2.3 señales preventivas y el capítulo 2.1.4.3, esta requiere ser cambiada ya que se encuentra doblada.</p>
<p>preventivo gasoducto</p>	<p>k39 + 434</p>	<p>9</p>

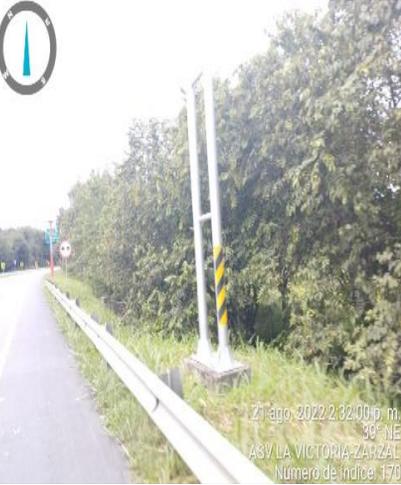
<p>21 ago. 2022 2:32:00 p. m. 39° NE ASV LA VICTORIA-ZARZAL Número de índice: 170</p>				<p>La señalización cumple con las dimensiones establecidas en el manual de señalización en el capítulo 2.4 señales informativas y el capítulo 2.1.4.3, sin embargo, la marcación de la señal está mal instalada según el capítulo 5.6.1.1 ya que esta al revés.</p>

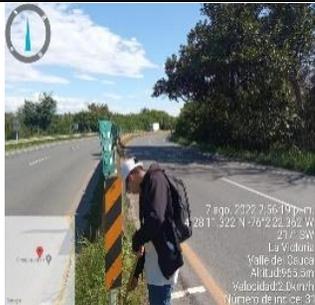
Barrera de concreto con falta de mantenimiento rutinario, pintura en mal estado se encuentra desgastada, cumple con las dimensiones establecidas en la guía técnica para el diseño, aplicación y uso de sistemas de contención vehicular. Se recomienda mantenimiento rutinario.

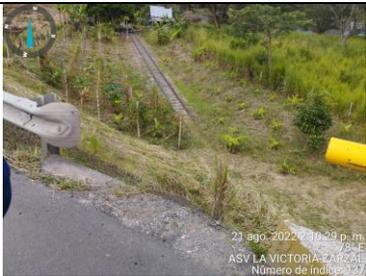
Barrera de contención mal instalada no está unida al pretil de puente. además, tiene terminales bruscos, generando riesgo según la guía técnica para el diseño, aplicación y uso de sistemas de contención vehicular Capítulo 1.3.1.5. Se recomienda unir la barrera al pretil de puente.
Barreras Metálica doble onda	k40 + 136	k40 + 148	12	Der	Der.	153

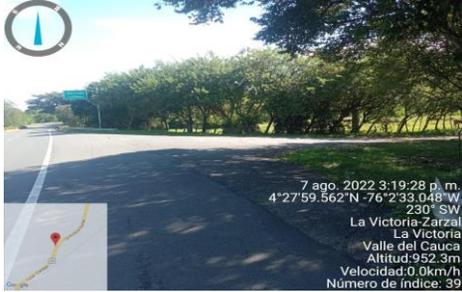
<p>7 ago. 2022 3:19:28 p. m. 4°27'59.562"N -76°2'33.048"W 230° SW La Victoria Zarzal La Victoria Valle del Cauca Altitud:952.3m Velocidad:0.0km/h Número de índice:39</p>	Entrada y salida perpendicular sin señalización informativa, puede ocasionar arrollo o colisión, se recomienda instalar señal informativa sp-13.
--------------------------------	---------	------	------	----	--	--

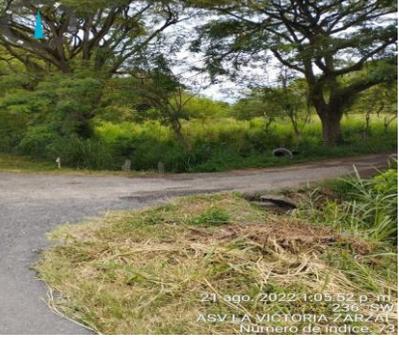
<p>21 ago. 2022 1:09:52 p. m. 230° SW AGV LA VICTORIA ZARZAL Número de índice: 73</p>	Entrada perpendicular a propiedad particular el cual genera un riesgo alto de colisión por no contar con carril de transición o acceso seguro para ingresar o salir de la vía, se recomienda instalar señales informativas sp-13, canalizar intersección como lo establece el manual de diseño geométrico para carreteras – Ministerio de transporte, Colombia Capítulo 6.

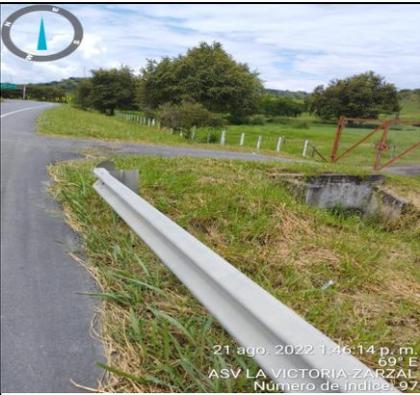
<p>Entrada y salida perpendicular a predio particular el cual genera un riesgo alto de colisión por no contar con carril de transición o acceso seguro para ingresar o salir de la vía, se debió tener en cuenta en el diseño geométrico de la vía como lo establece el manual de diseño geométrico para carreteras – Ministerio de transporte, Colombia Capítulo 6.</p>
<p>Entrada y Salida perpendicular</p>	<p>K37 + 330</p>	<p>Der</p>	<p>Der</p>	<p>107</p>

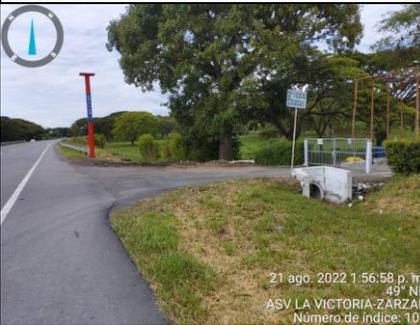
<p>Intersección perpendicular al predio HDA piedras gordas a nivel sin canalizar, sin carril de desaceleración para ingreso y salida del predio incumpliendo el manual de diseño geométrico de carreteras cap. 6 zona vulnerable para los conductores, susceptible de causar siniestros y fuertes colisiones al invadir la vía principal o para acceder al predio.</p>

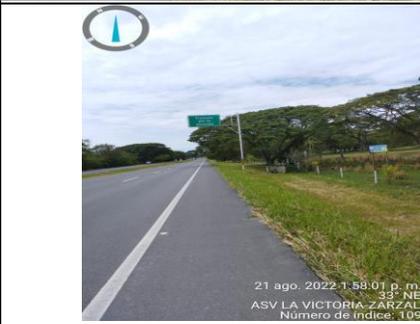
<p>Entrada perpendicular a predio particular el cual genera un riesgo alto de colisión por no contar con carril de transición o acceso seguro para ingresar o salir del predio, se debió tener en cuenta en el diseño geométrico de la vía como lo establece el manual de diseño geométrico para carreteras – Ministerio de transporte, Colombia Capítulo 6.</p>

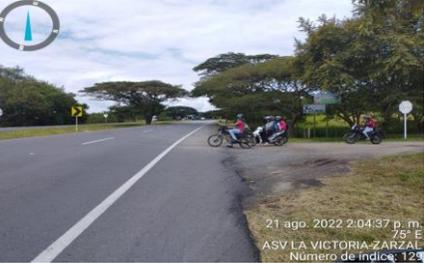
<p>Entrada y salida perpendicular sin canalizar, sin carriles de control, carril de desaceleración con poca señal informativa, puede ocasionar arrollo o colisión, vulnerando la integridad física, económica y psicológica de los actores viales, se recomienda instalar señal informativa Sp-13.</p>
<p>Entrada y Salida perpendicular</p>	<p>k38 + 750</p>	<p>Der</p>	<p>der</p>	<p>135</p>

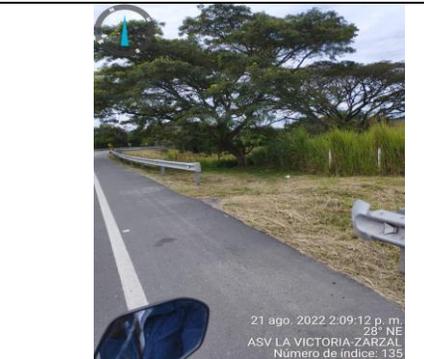
<p>Entrada y salida perpendicular a predio particular sin carriles de control, carril de desaceleración, puede ocasionar arrollo o colisión, se recomienda instalar señalización informativa Sp-13.</p>
<p>Entrada y Salida perpendicular</p>	<p>k39 + 082</p>	<p>Der</p>	<p>der</p>	<p>141</p>

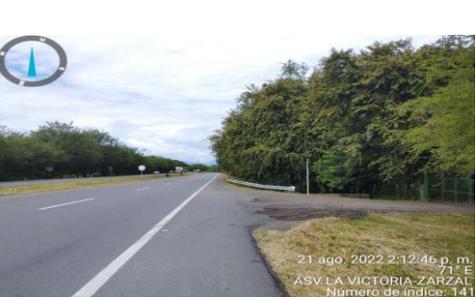
<p>Entrada y salida perpendicular, sin carriles de control, carril de desaceleración y señales informativas, puede ocasionar arrollo o colisión, se recomienda instalación de señal informativa Sp-13.</p>

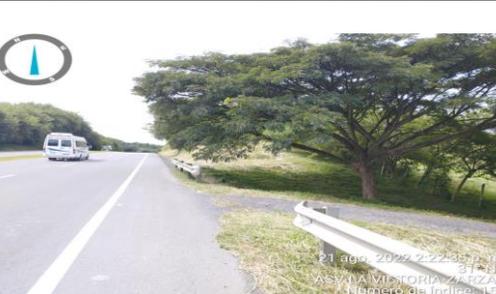
<p>Entrada y salida perpendicular a desnivel sin carriles de control, carril de desaceleración, puede ocasionar arrollo o colisión, vulnerando la integridad física, económica y psicológica de los actores viales, se recomienda canalizar intersección e instalar señalización vertical Sp-13.</p>

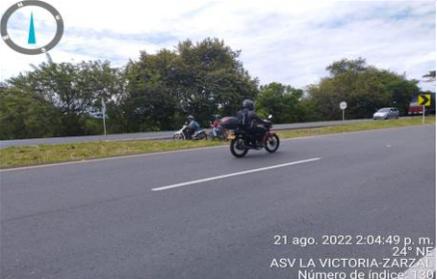
Varios motociclistas realizando retorno ilegal, exponiendo a todos los actores viales a un riesgo de colisión. Se recomienda instalar una señal restrictiva SR-25 Prohibido el retorno.

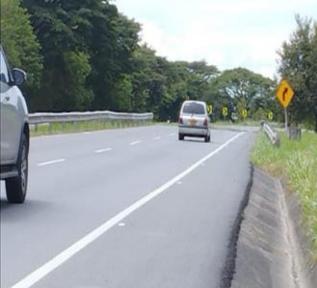
La barrera de contención tiene terminales bruscos "Cola de pez", generando peligros potenciales según la guía técnica para el diseño, aplicación y uso de sistemas de contención vehicular. Capítulo 1.3.1.5

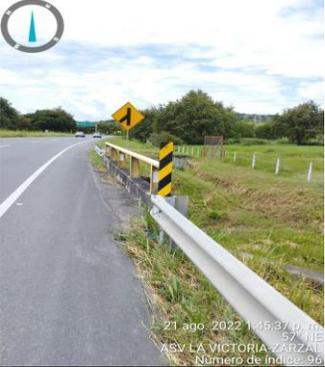
El pretil de puente cumple con lo establecido en la guía técnica para el diseño, aplicación y uso de sistemas de contención vehicular. Se recomienda pintar por desgaste de la pintura
Barreras Metálicas adoble onda	36 + 602	36 + 611	9	der	x		97

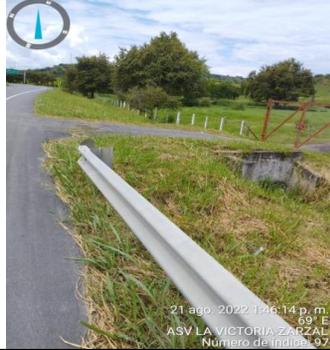
Barrera de contención con terminal bruscos no adecuados según la guía técnica para el diseño, aplicación y uso de sistemas de contención vehicular. Capítulo 1.3.1.5.

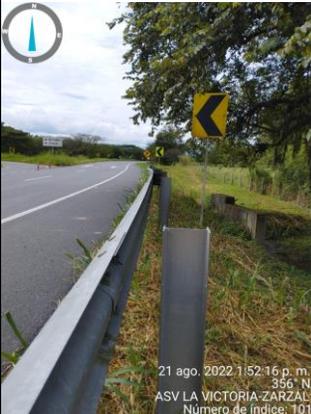
Barrera de contención en mal estado, por falta de separador no cumple con la guía técnica para el diseño, aplicación y uso de sistemas de contención vehicular Capítulo 1.4.1, además los terminales son bruscos no adecuados, Capítulo 1.3.1.5.
Barreras Metálicas adoble onda	36 + 869	36 + 991	122	der		x	100

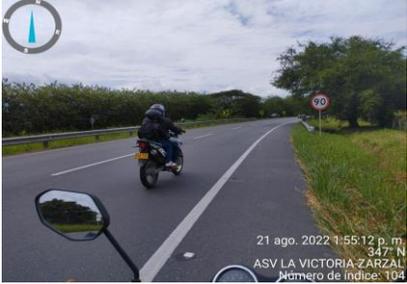
La barrera de contención tiene terminales bruscos "Cola de pez", generando peligros potenciales según la guía técnica para el diseño, aplicación y uso de sistemas de contención vehicular. Capítulo 1.3.1.5. Se recomienda mantenimiento porque se encuentra sucia.

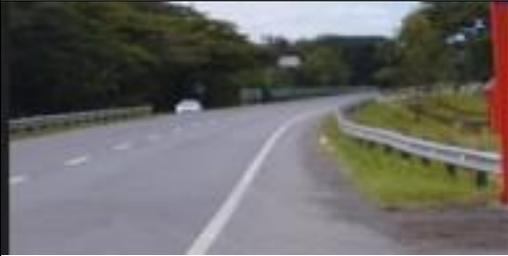
La barrera de contención tiene terminales bruscos "Cola de pez", generando peligros potenciales según la guía técnica para el diseño, aplicación y uso de sistemas de contención vehicular. Capítulo 1.3.1.5.
Barreras Metálicas adoble	k37 + 360	k37 + 512	152	der	x		105

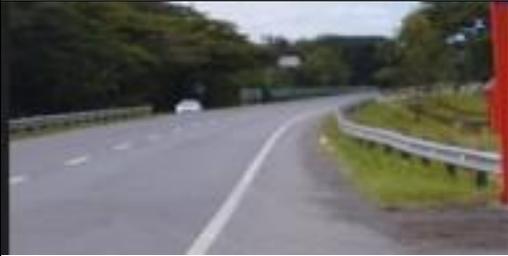
La barrera de contención tiene terminales bruscos "Cola de pez", generando peligros potenciales según la guía técnica para el diseño, aplicación y uso de sistemas de contención vehicular. Capítulo 1.3.1.5.

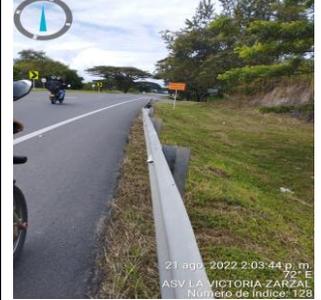
Barrera de contención golpeada, con separador en mal estado, se recomienda reparación, además los terminales son bruscos no adecuados según la guía técnica para el diseño, aplicación y uso de sistemas de contención vehicular. el Capítulo 1.3.1.5.
Barreras Metálicas adoble onda	k38 + 390	k38 + 429	39	der	x		131

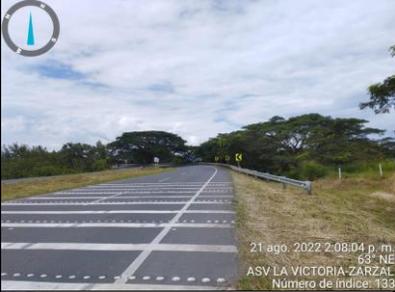
La barrera de contención tiene terminales bruscos, generando riesgo según la guía técnica para el diseño, aplicación y uso de sistemas de contención vehicular. Capítulo 1.3.1.5.
Barreras Metálicas adoble onda	k38 + 738	k38 + 790	52	der		x	134

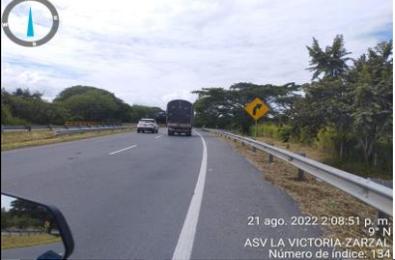
La barrera de contención tiene terminales bruscos, generando riesgo según la guía técnica para el diseño, aplicación y uso de sistemas de contención vehicular. Capítulo 1.3.1.5.
Barreras Metálicas adoble onda	k38 + 760	k38 + 798	38	der	x		135

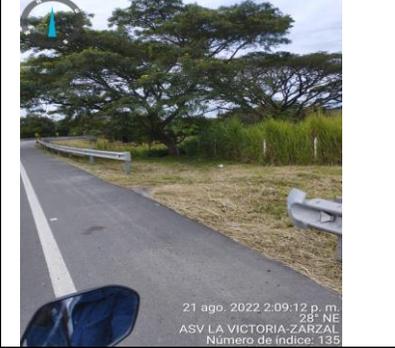
La barrera de contención no está desviada en el extremo en contra del flujo, además tiene terminales bruscos, generando riesgo según la guía técnica para el diseño, aplicación y uso de sistemas de contención vehicular. Capítulo 1.3.1.5.
Pretil de puente	k38 + 790	k38 + 800	10	der		x	136		Pretil de puentes en buen estado cumple con lo establecido en la guía técnica para el diseño, aplicación y uso de sistemas de contención vehicular.

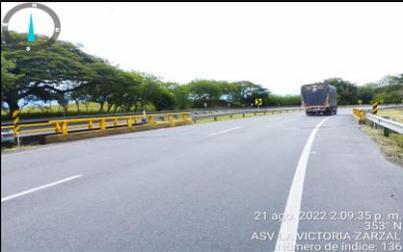
Barrera de contención no está unida al pretil de puente. además, tiene terminales bruscos, generando riesgo según la guía técnica para el diseño, aplicación y uso de sistemas de contención vehicular. Capítulo 1.3.1.5.
Barreras Metálicas adoble onda	k38 + 812	k38 + 935	123	der	x	137

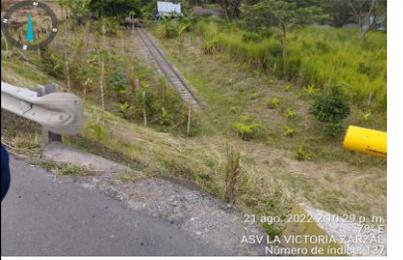
Barrera de contención mal instalada no está unida al pretil de puente. además, tiene terminales bruscos, generando riesgo según la guía técnica para el diseño, aplicación y uso de sistemas de contención vehicular. Capítulo 1.3.1.5.
Barreras Metálicas adoble onda	k39 + 097	k39 + 132	35	der	x	141

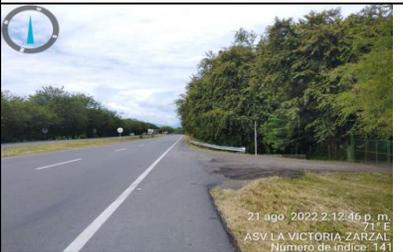
La barrera de contención tiene terminales bruscos, generando riesgo según la guía técnica para el diseño, aplicación y uso de sistemas de contención vehicular. Capítulo 1.3.1.5.
Barreras Metálicas adoble onda	k39 + 260	k39 + 312	52	der	x	143

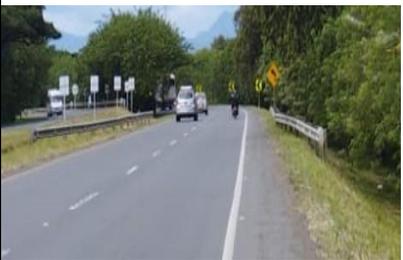
La barrera de contención tiene terminales bruscos, generando riesgo según la guía técnica para el diseño, aplicación y uso de sistemas de contención vehicular. Capítulo 1.3.1.5.

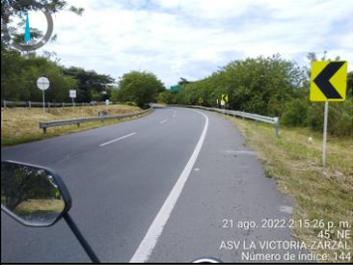
La barrera de contención tiene terminales bruscos, generando riesgo según la guía técnica para el diseño, aplicación y uso de sistemas de contención vehicular. Capítulo 1.3.1.5.
Pretil de puente	k39 + 546	k39 + 577	31	der			149

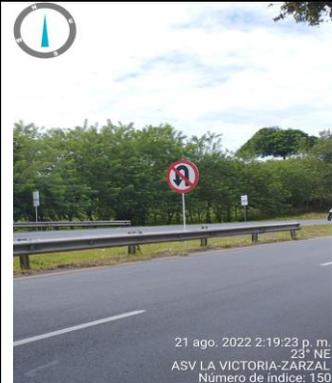
La barrera de contención tiene terminales bruscos, generando riesgo según la guía técnica para el diseño, aplicación y uso de sistemas de contención vehicular. Capítulo 1.3.1.5.

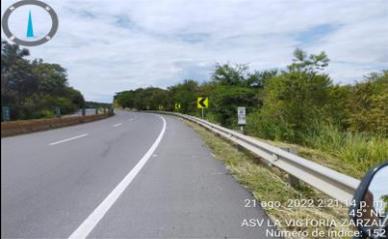
La barrera de contención tiene terminales bruscos, generando riesgo según la guía técnica para el diseño, aplicación y uso de sistemas de contención vehicular. Capítulo 1.3.1.5.
Barreras Metálicas adoble onda	k40 + 136	k40 + 148	12	der	x		153

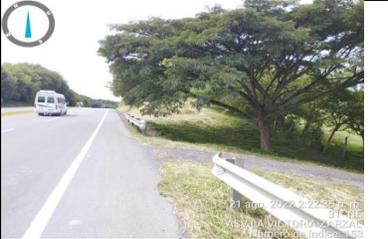
La barrera no se encuentra desviada en el extremo en contra del flujo, además sus terminales son bruscos, generando riesgo según la guía técnica para el diseño, aplicación y uso de sistemas de contención vehicular. Capítulo 1.3.1.5.
Barreras Metálicas adoble onda	k40 + 475	k40 + 538	63	der	x		154

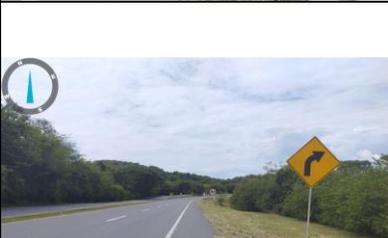
La barrera de contención tiene terminales bruscos, generando riesgo según la guía técnica para el diseño, aplicación y uso de sistemas de contención vehicular. Capítulo 1.3.1.5.
Barreras Metálicas adoble onda	k40 + 480	k40 + 534	54	der		x	154

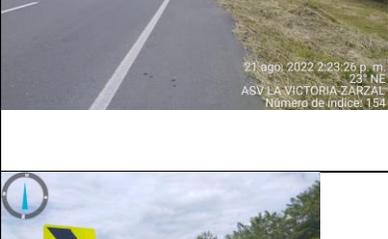
La barrera de contención tiene terminales bruscos, generando riesgo según la guía técnica para el diseño, aplicación y uso de sistemas de contención vehicular. Capítulo 1.3.1.5. Se recomienda que la barrera de contención vehicular existente se prolongue 50 m para cubrir toda la sección que presenta inseguridad al usuario según lo estipulado en capítulo 1.1.

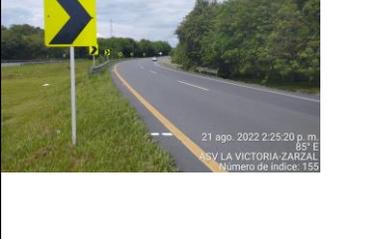
Barrera de contención con terminal bruscos no adecuados según la guía técnica para el diseño, aplicación y uso de sistemas de contención vehicular. Capítulo 1.3.1.5.
Barreras Metálicas adoble onda	k40 + 705	k40 + 754	49	der	x		155
