1.0 IDENTIFICACIÓN DEL INMUEBLE				2.0 CLASIFICACIÓN TIPOLOGICA		
1.1 Nombre (s):	Mansión del Fraile			Grupo	Subgrupo	Categoría
1.2 Departamento:	Santander	1.7 Código del departamento según DANE:	68	Arquitectónico	Arquitectura habitacional	Residencial

8.2 Entidad:	Universidad Antonio Nariño					
8.3 Fecha de elaboración:	23-05-2023

1.0 IDENTIFICACIÓN DEL INMUEBLE				2.0 CLASIFICACIÓN TIPOLOGICA		
1.1 Nombre (s):	Casa Antigua sede Vanguarda Liberal			Grupo	Subgrupo	Categoría
1.2 Departamento:	Santander	1.7 Código del departamento según DANE:	68	Arquitectónico	Arquitectura habitacional	Residencial

1.0 IDENTIFICACIÓN DEL INMUEBLE				2.0 CLASIFICACIÓN TIPOLOGICA		
1.1 Nombre (s):	Casa Mariela Márquez			Grupo	Subgrupo	Categoría
1.2 Departamento:	Santander	1.7 Código del departamento según DANE:	68	Arquitectónico	Arquitectura habitacional	Segundo nivel residencial

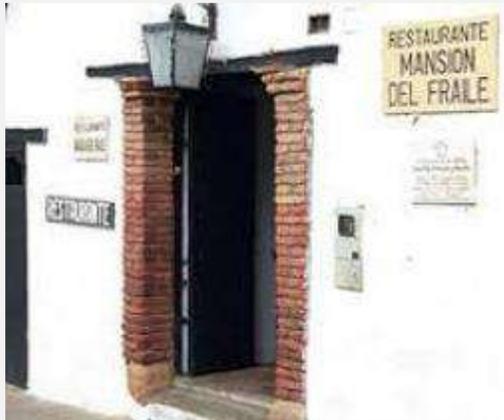
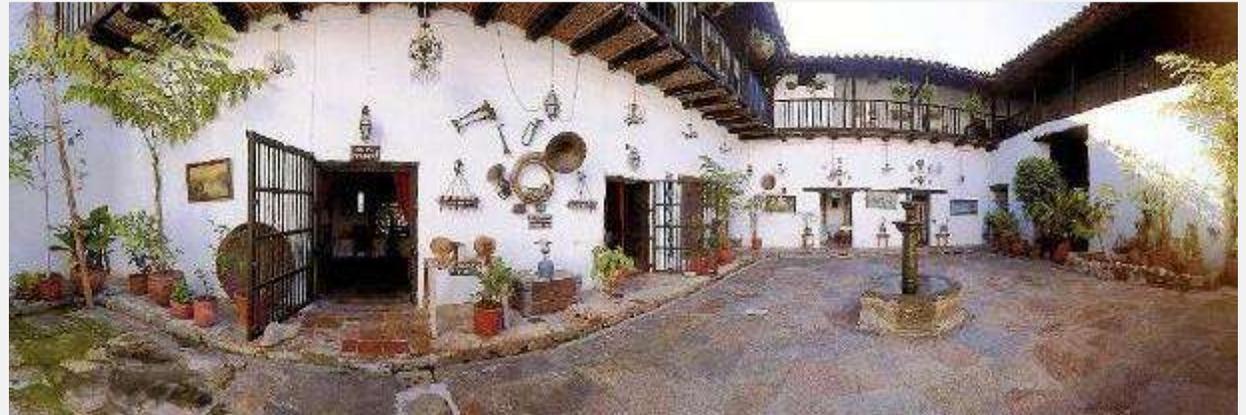
12.0 DESCRIPCIÓN DE DETALLES DEL INMUEBLE

Estas fotografías ejemplifican el estado del inmueble cuando este se encontraba bajo el uso comercial de restaurante, actualmente el inmueble se encuentra cerrado al público por decisión de su propietario actual como decisión a las dificultades procesales, normativas y económicas que enfrenta para reactivar el uso comercial al cual estaba destinado, en la visita realizada no se permitió por parte del encargado el registro fotográfico actual pero sí se evidencia la necesidad inmediata de una restauración al inmueble.

Estado de conservación: Actualmente la edificación se encuentra en estado total de abandono y sus puertas cerradas al público, ya no es seguro la circulación en el segundo nivel, el estado de la placa de entrepiso en madera muestra que requiere intervención inmediata para poder ser transitado con seguridad, de igual manera las cubiertas se encuentran en algunos sectores perforadas lo cual deja pasar el agua lluvia hacia el interior, los estucos de cal en las paredes se encuentran descascarados y la gran zona verde en el patio posterior requiere atención en jardinería.

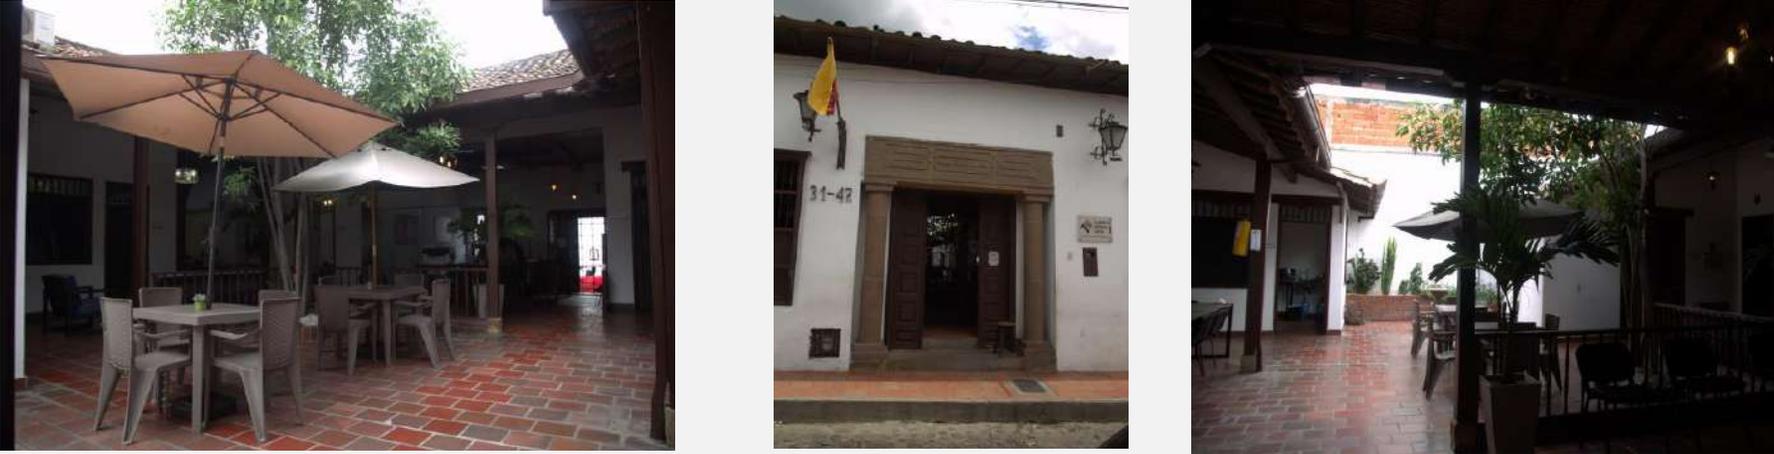
12.0 DESCRIPCIÓN DE DETALLES DEL INMUEBLE

13.0 OBSERVACIONES				
<p>Actualmente en la edificación funciona la Curaduría Urbana número 1 del municipio de Girón, desde hace ya muchos años la familia propietaria del inmueble no reside en él, lo arriendan para usos comerciales e institucionales lo cual a mantenido coherente su mantenimiento con su función, las adecuaciones que se han surtido en el dependen del uso al cual se destina pero solo siendo de carácter de infraestructura básica, su orden original se mantiene en términos generales.</p>

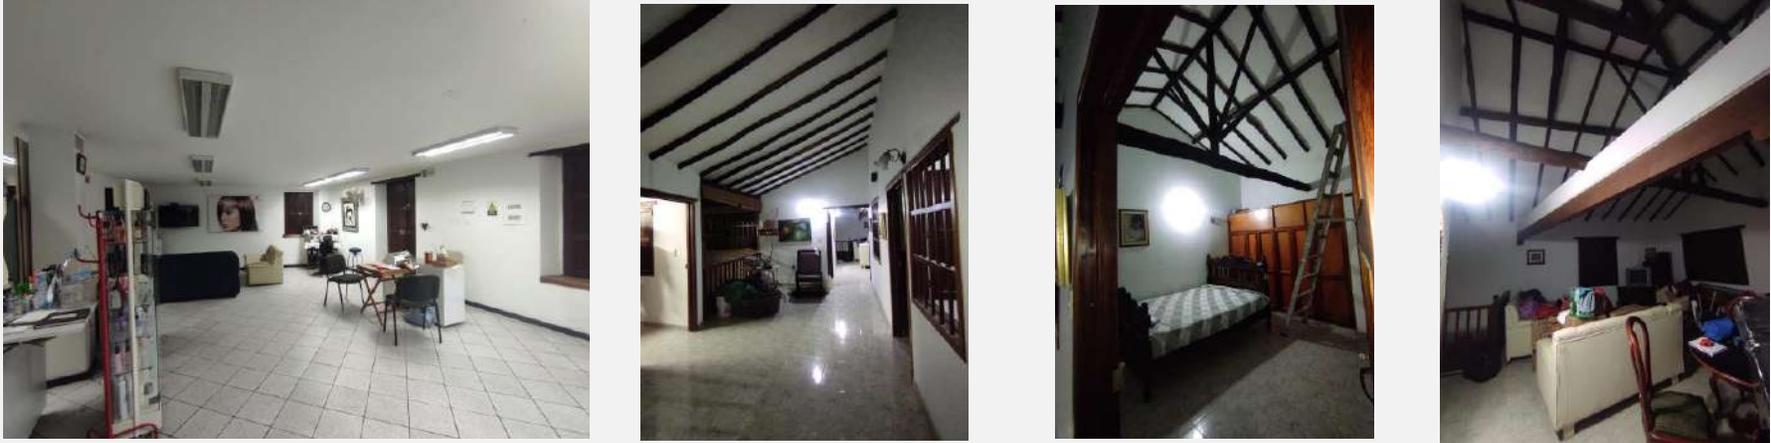
12.0 DESCRIPCIÓN DE DETALLES DEL INMUEBLE

13.0 OBSERVACIONES					
<p>En el momento de la visita el primer piso que está destinado para el funcionamiento de un salón de belleza se encontraba cerrado al público, el segundo nivel donde se ordena la vivienda estaba siendo reparado en su sistema de cubierta porque se evidenciaba que tenía termitas en algunas de sus maderas.</p>

Estado de conservación: Actualmente la edificación se encuentra en estado totalmente funcional y en constante mantenimiento, en el momento de visita se estaba interviniendo la cubierta con acciones de control de plagas, su uso en el primer nivel para un salón de belleza lo mantiene bajo buenos estándares de salubridad y cuidados estéticos y en el segundo nivel totalmente residencial se encuentra en excelente estado.
