**DISEÑO INTERIOR EN EL EDIFICIO PALACIO DEL CORREGIDOR EN
SOGAMOSO, BOYACÁ**

**UNIVERSIDAD ANTONIO NARIÑO
FACULTAD DE ARTES
PROGRAMA DE ARQUITECTURA
BUCARAMANGA**

**Monografía de proyecto de grado
para optar por al título de Arquitecto**

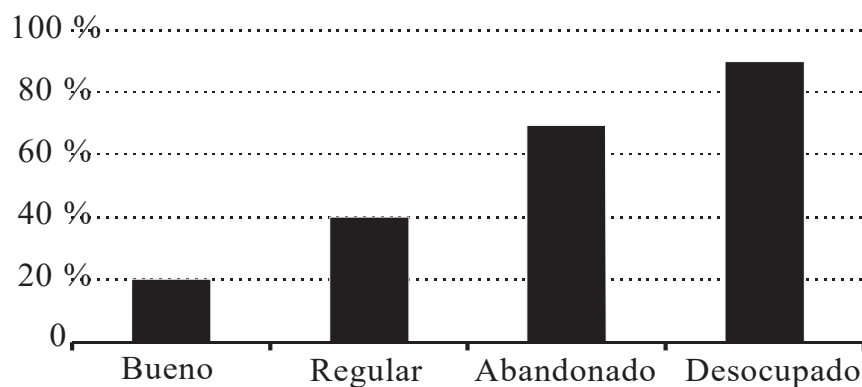
Figura 2. Deterioro del inmueble. Fuente: Elaboración propia.

Es visible el avanzado deterioro del inmueble localizado en el centro de la ciudad de Sogamoso, aún logra mantenerse en pie albergando espacios en mal estado, en segunda y tercera planta el piso presenta deformaciones, en diferentes partes del edificio es notorio el avanzado daño por la presencia de humedad y moho, con base a esto surge la necesidad de rescatar la propiedad interviniendo sus interiores para activar lo que fue algún día fue el más grande y novedoso edificio en la región.

% Deterioro inmueble Palacio del corregidor.

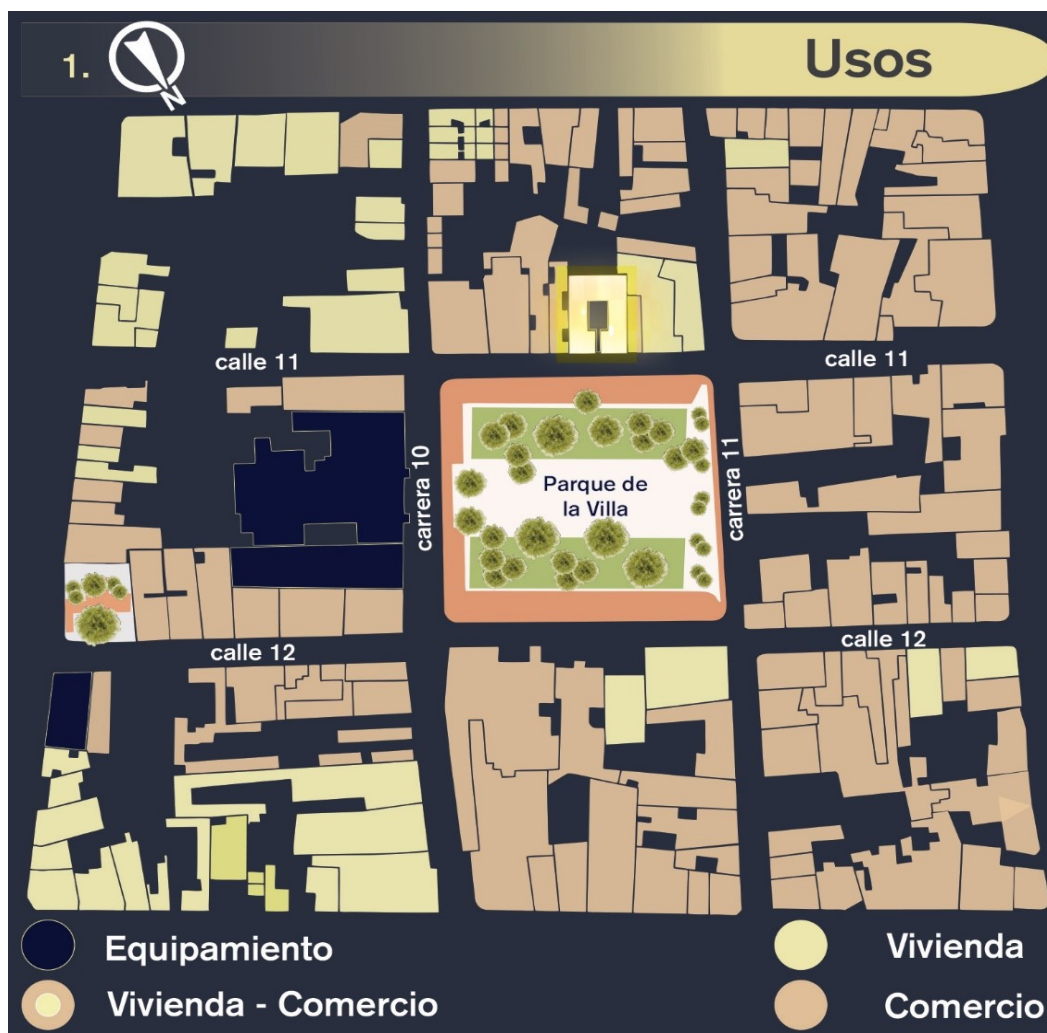
Figura 25. Usos. Fuente: Elaboración propia.

La zona homogénea centro, reúne las vitales funciones cívicas, culturales y económicas de la población en la escala municipal y regional, se evidencia gran mixtura de usos y actividades de diversas escalas (Municipio de Sogamoso, 2016).

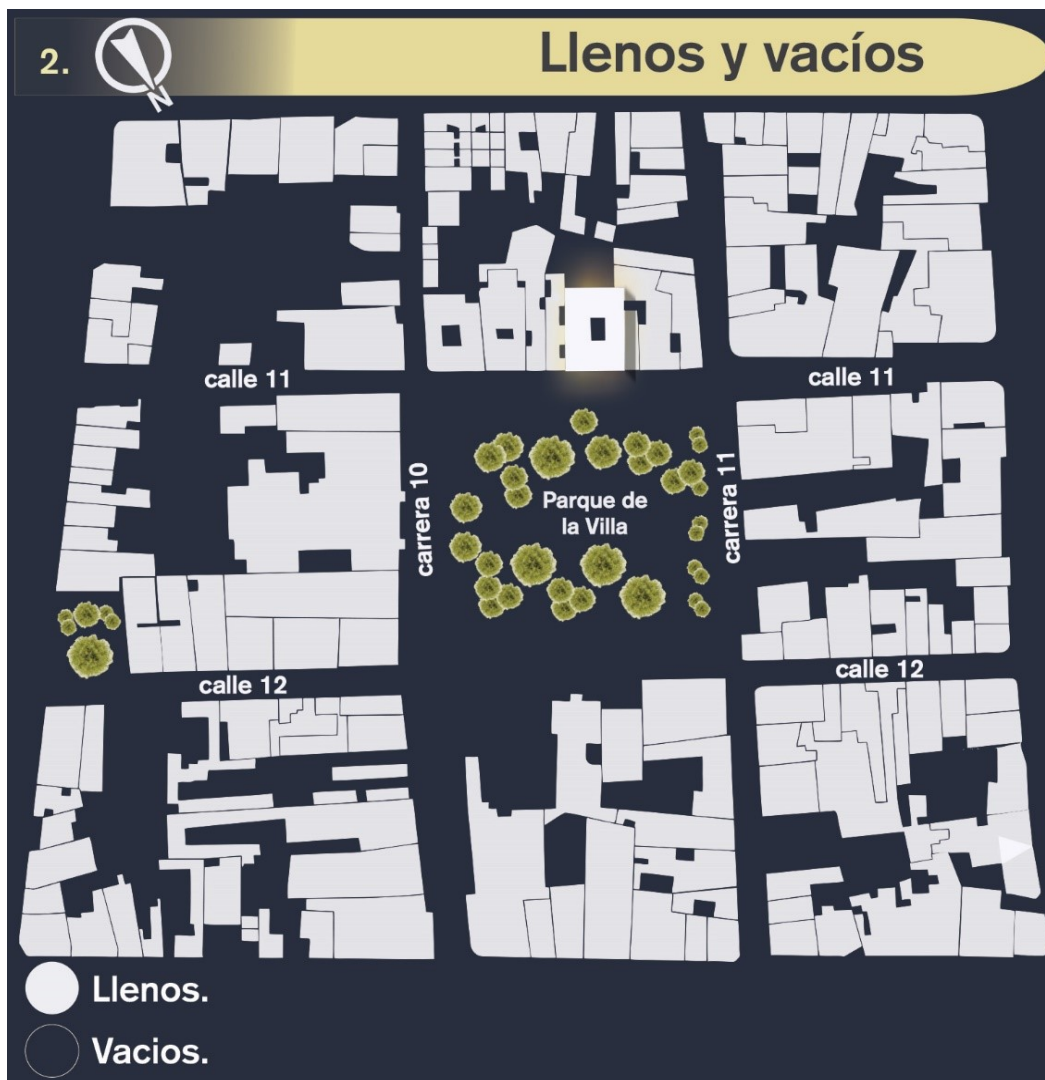
Figura 26. Llenos y vacíos. Fuente: Elaboración propia.

Morfología urbana definida formalmente en manzanas delimitadas de la malla vial.

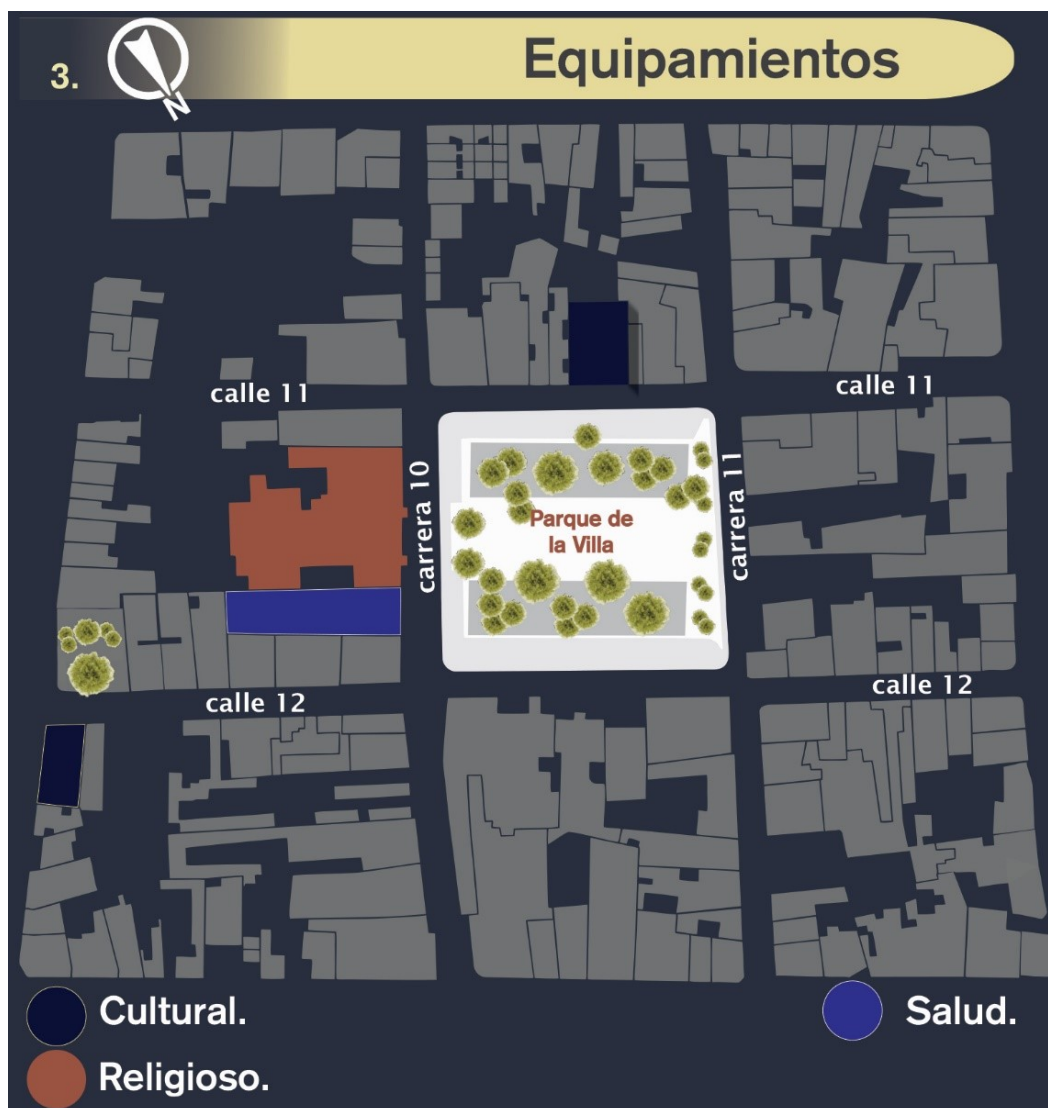
Figura 27. Equipamientos. Fuente: Elaboración propia.

En la zona existe una alta presencia de equipamientos de todo tipo, superando cualquier deficiencia posible.

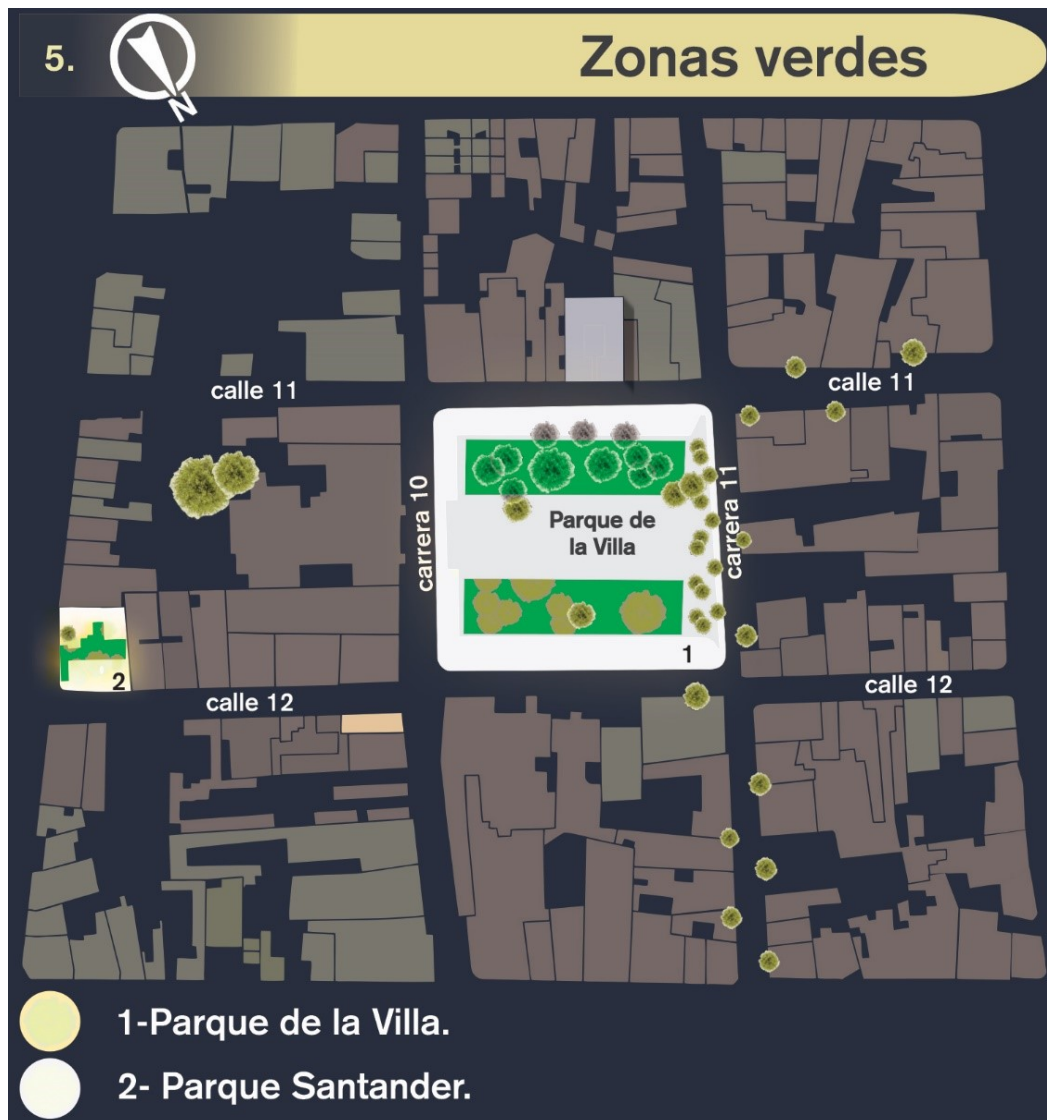
Figura 29. Zonas verdes. Fuente: Elaboración propia.

La visual del palacio el corregidor es el parque principal de la ciudad.

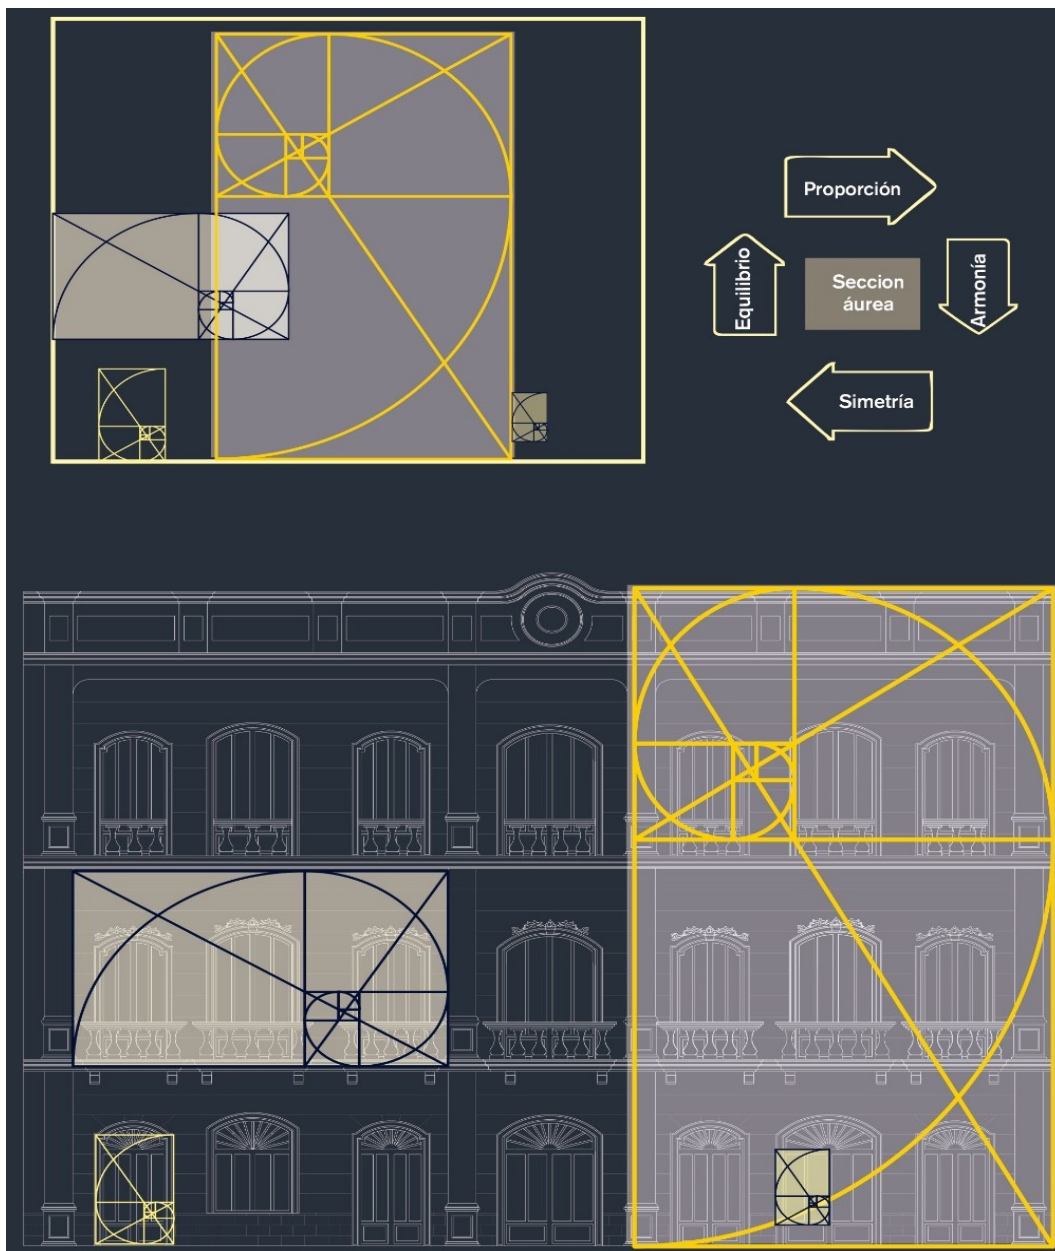
Figura 38. Esquema de abstracción geométrica fachada Palacio del corregidor. Fuente: Elaboración propia.

La propuesta del proyecto es un diseño interior en el edificio Palacio del corregidor, este atesora un espacio con características de la época republicana, los criterios de diseño son tomados de la arquitectura clásica que determina sus proporciones y simetría lo que implica relacionar la sección áurea como modulo organizador del proyecto.

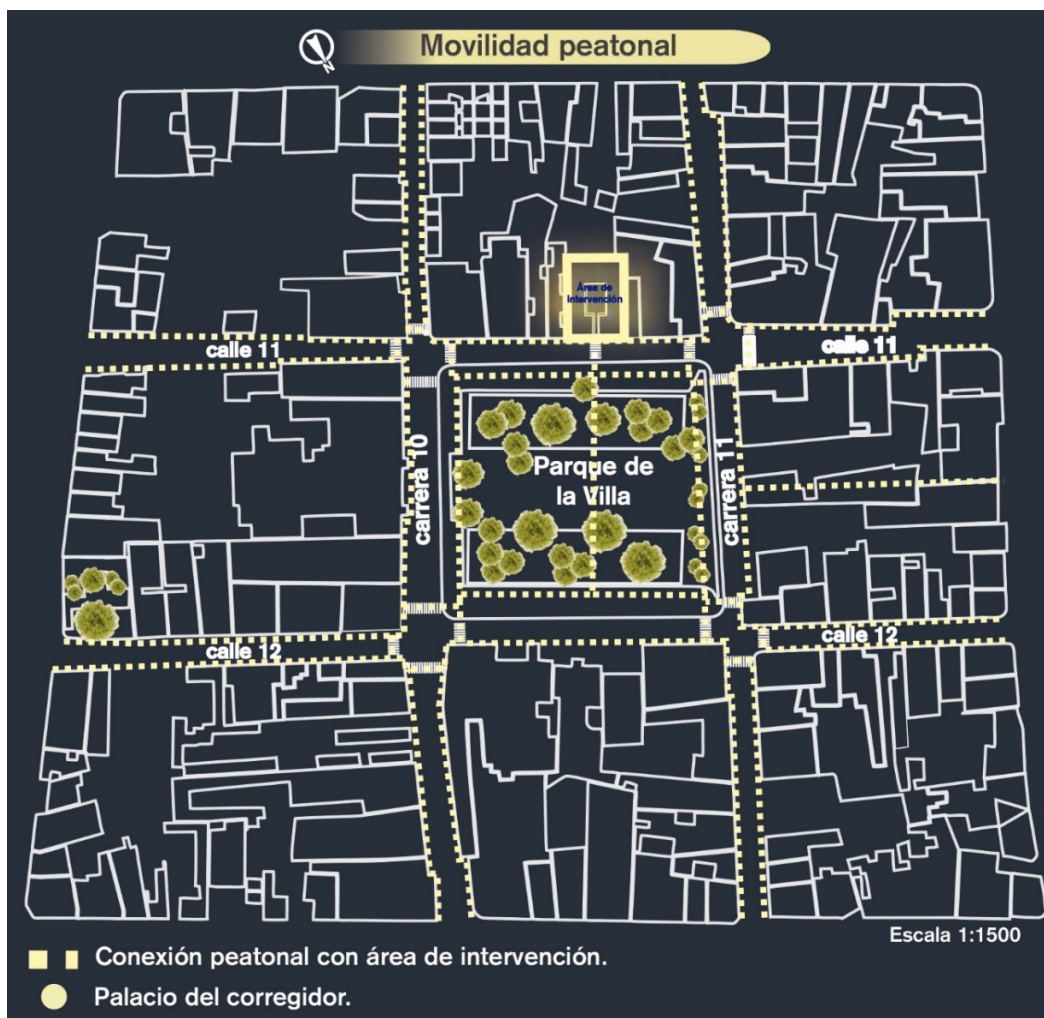
Figura 41. Movilidad peatonal. Fuente: Elaboración propia.

Cada manzana cuenta con una franja de circulación consolidada para el peatón.

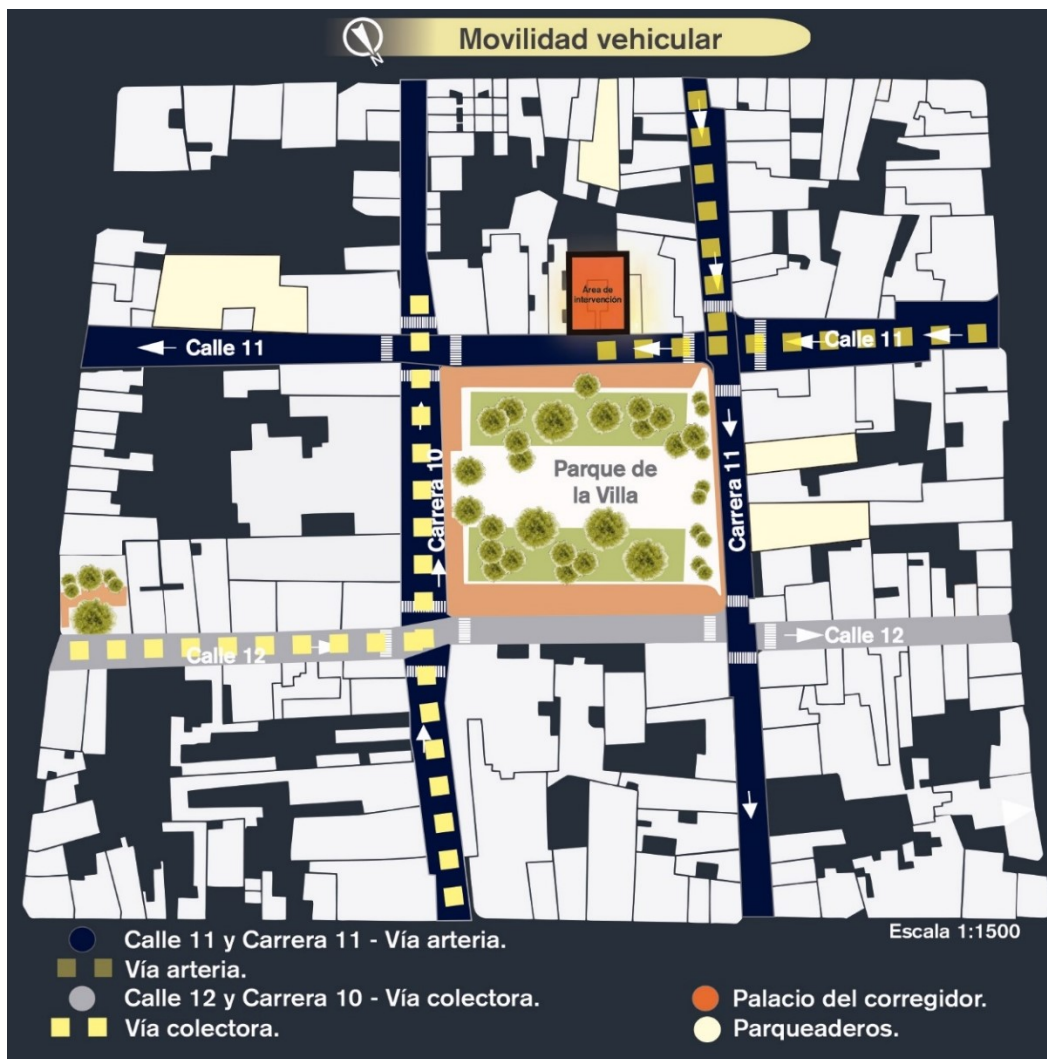
Figura 42. Movilidad vehicular. Fuente: Elaboración propia con datos

El centro de la ciudad restringe el transporte público colectivo favoreciendo la accesibilidad vehicular.

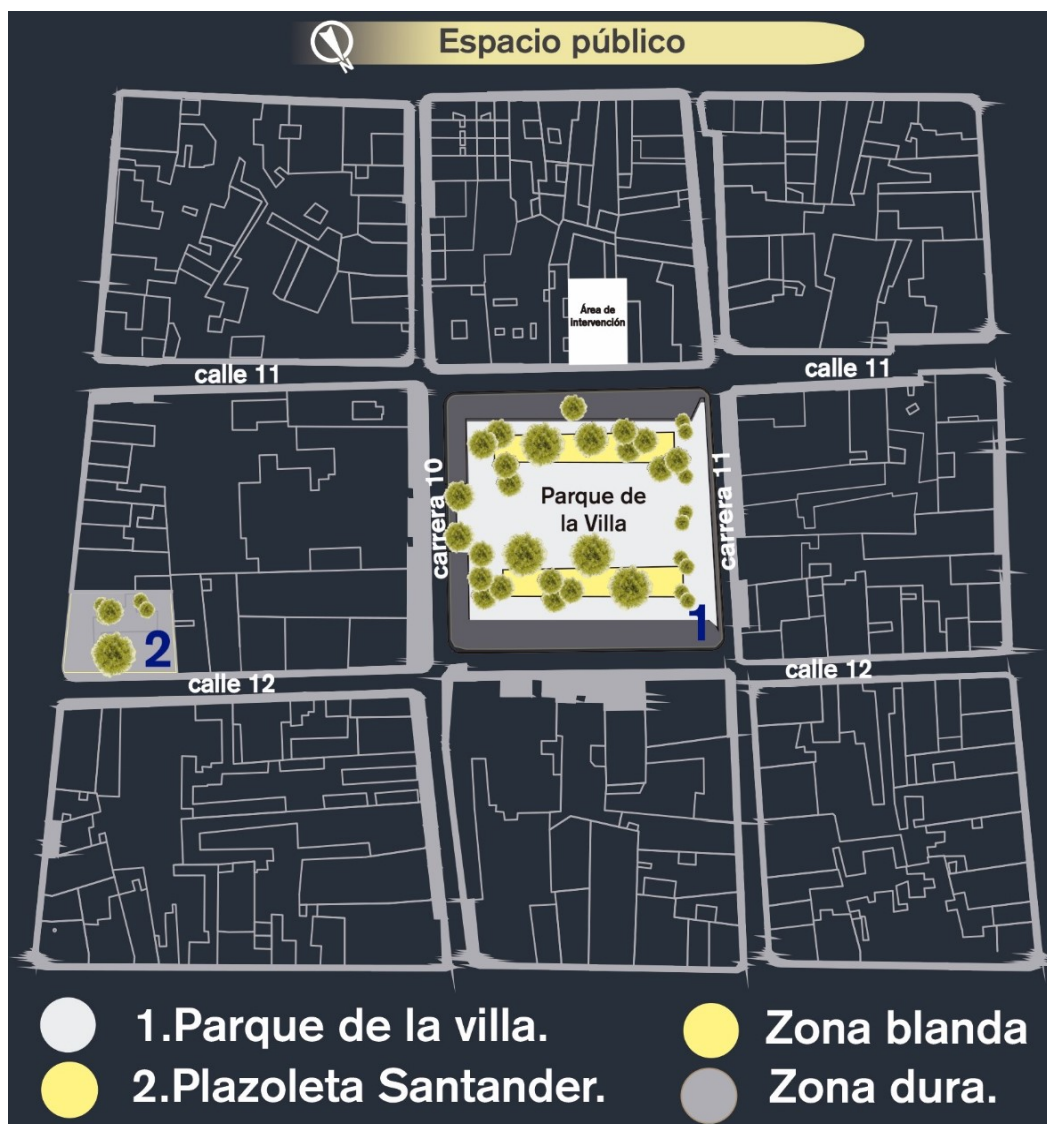
Figura 43. Espacio público. Fuente: Elaboración propia.

El parque de la Villa y Parque Santander se constituye como puntos articuladores y facilitadores para el encuentro y disfrute de la comunidad.

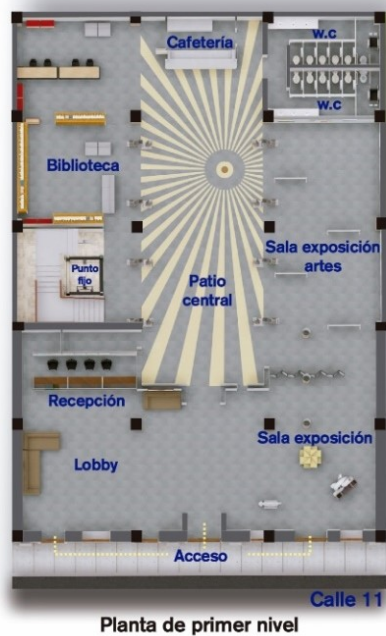
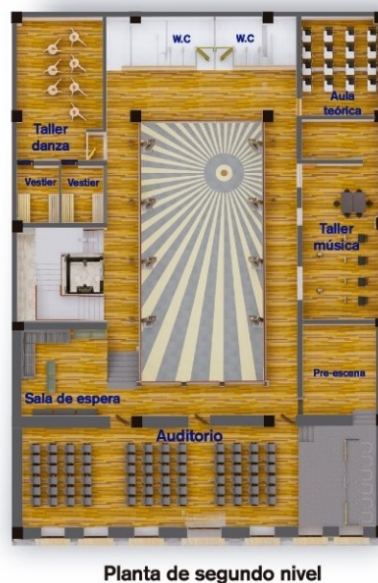
Figura 44. Implantación Palacio del Corregidor. Fuente: Elaboración propia.

El diseño interior en el edificio Palacio del Corregidor busca redefinir el inmueble, reorganizándolo con nuevos espacios que garanticen su permanencia física, su protección y mejoramiento sostenible, formando un beneficio cultural a toda la comunidad de Sogamoso.

El acceso principal es deficiente y estrecho, la finalidad es generar tres accesos más donde se recibirá al usuario y pueda ser dirigido a un lobby, sala de exposición cultural y de arte, biblioteca, cafetería, baños públicos y un gran patio abierto.

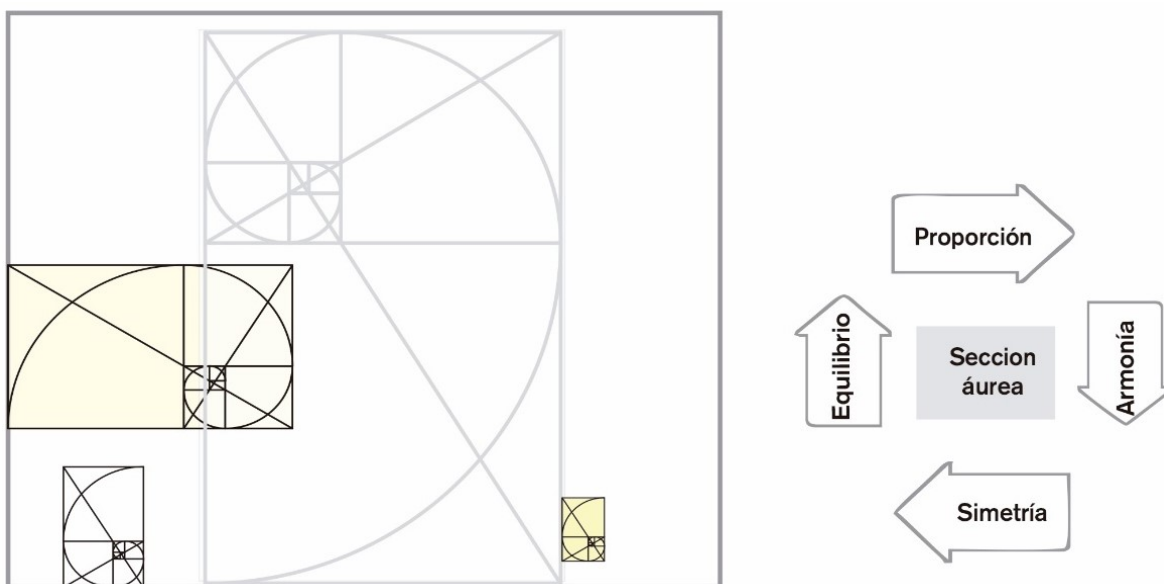
Figura 46. Relación sección aurea. Fuente: Elaboración propia.

En este proyecto se relacionó la sección aurea en fachada, determinando el dimensionamiento de puertas y ventanas y así mismo transmitirlos e implementarlos en el interior, garantizando espacios debidamente proporcionados en relación al volumen y dimensión del proyecto.
