COMPLEJO NUESTRA SEÑORA DEL ROSARIO

MONOGRAFIA DE TRABAJO DE GRADO PARA OPTAR POR EL TÍTULO DE ARQUITECTO

BARRIO LAS CRUCES, BOGOTÁ COLOMBIA.

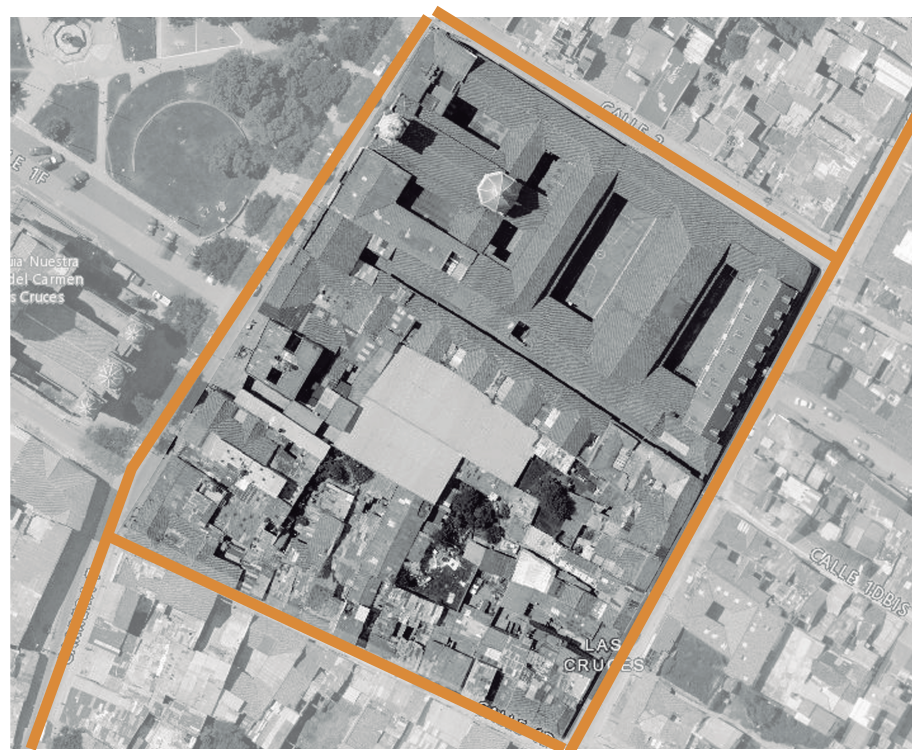
Figura 9, Ubicación de la manzana de actuación, por el Autor (2020)

La manzana de actuación del proyecto colinda hacia el occidente con la conocida e histórica calle real (CARRERA 7), hacia el oriente el proyecto tiene cara a la (CARRERA 8), hacia el norte el proyecto se encuentra con la reconocida CALLE 2 destacada por la comunidad al haber tenido gran uso comercial y cultural en el barrio desembocando en la Plaza de Mercado de las Cruces y hacia el sur la manzana se cruza con la CALLE 1D una calle angosta sobre todo de uso residencial.

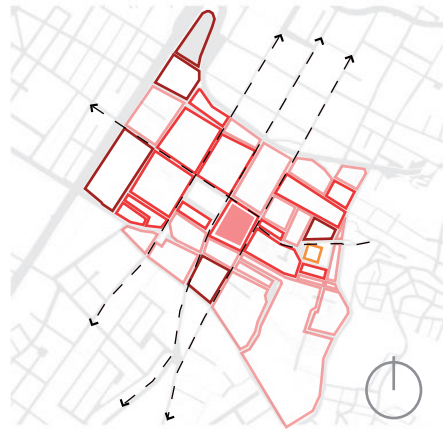
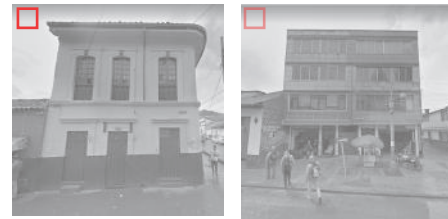
Figura 18, Sistema tipológico predominante, por el Autor

EL barrio tiene gran cantidad de riqueza arquitectónica lo que lo convierte en un potencial cultural y algunas vías donde es más predominante esta tipología son : CRA6, CRA7, CRA8 y CLL 2.

Los estilos más preeminentes en el barrio son el Republicano y Autoconstrucción, por lo que se ven cambios drásticos entre sus tipologías.

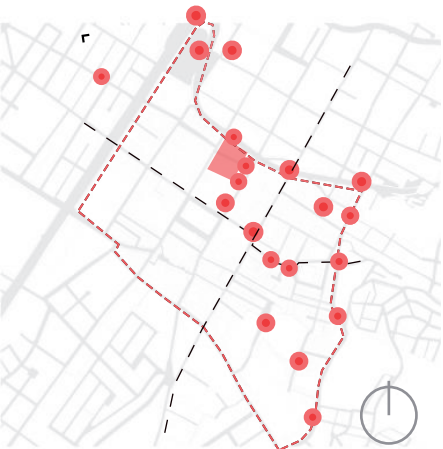
Figura 19, Focos de inseguridad dentro del barrio, por el Autor (2020)

FOCOS DE INSEGURIDAD

La Calle 6 se es una de las vías con más percepción de inseguridad durante todo su tramo, al igual que la Carrera 4, la Calle 2 se evidencia que su inseguridad surge después de la carrera septima, caso parecido a la Carrera 6 que su percepción de inseguridad data después de la Calle 2.

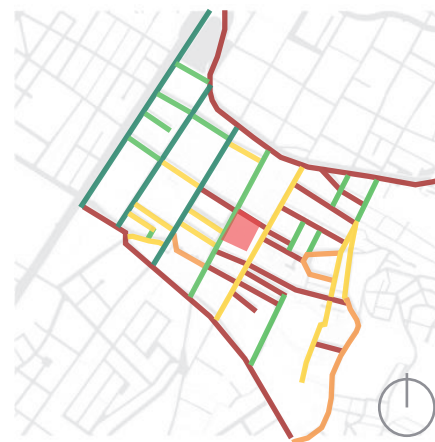
Figura 21, Accesibilidad por tramo, por el Autor (2020)

- Aceras > 2.5m
Pendiente accesible < 5%
- Una acera > 2.5m
Pendiente accesible < 5%
- Una acera > 0.9m
Pendiente accesible < 5%
- Aceras < 0.9m
Pendiente entre 5 y 8%
- Aceras < 0.9m
Pendiente > 8%

Al tener cercanía con los cerros orientales el barrio tiende a aumentar su pendiente hacia el oriente y después de la CRA 7 se vuelve inaccesible para las personas con movilidad reducida.

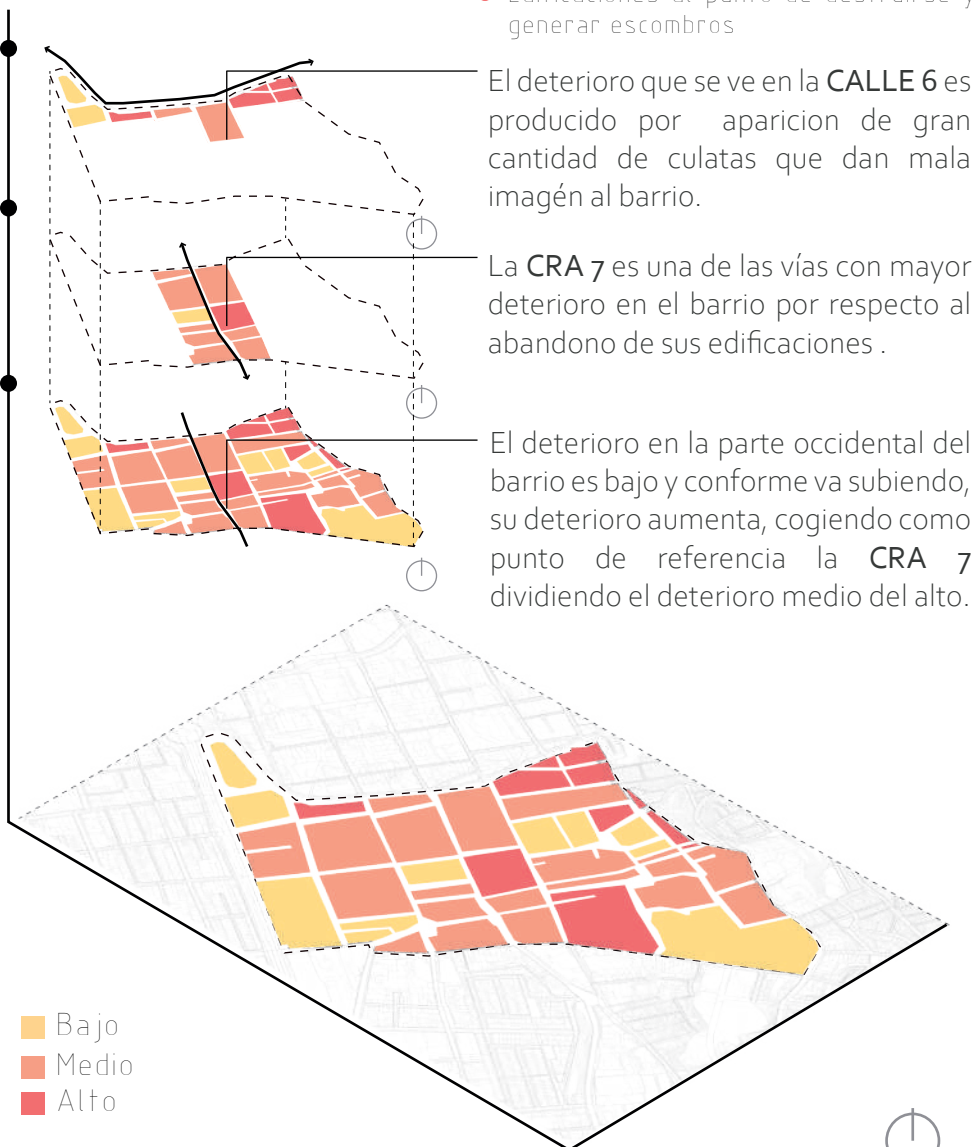
Figura 23, Severidad en edificación predominante, por el Autor (2020)

SEVERIDAD EN EDIFICACIÓN PREDOMINANTE

- El barrio está en un gran estado de deterioro en su espacio público y abandono de sus edificaciones, dejando a estas zonas sin uso y con alta percepción de inseguridad.

- Deterioro en la pintura de las fachadas
- Graffiti en edificaciones de propiedad privada
- Agrietamiento y mal estado de elementos que componen la fachada
- Daños en la estructura
- Edificaciones en abandono,
- Edificaciones al punto de destruirse y generar escombros

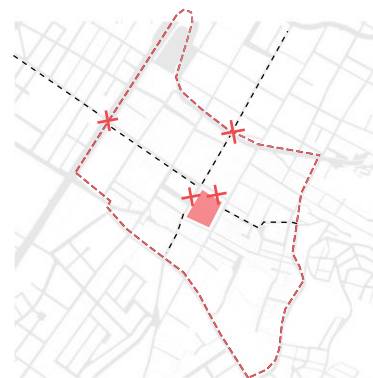
Figura 26, Ruptura interna, por el Autor (2020)

Debido al abandono y deterioro de la manzana ubicada en la parte oriental del parque de las cruces se genera una ruptura interna en el barrio, lo que dificulta el potenciamiento cultural. y comercial de las cruces, ya que impide una continuidad de las actividades en el eje de la calle 2 y la carrera 7, generando una pauta representativa para el barrio, haciendo más difícil la conexión externa del barrio.

La manzana que esta ubicada en la Iglesia Nuestra Señora del Rosario más específicamente en la parte oriental de la plaza fundacional de las cruces, al tener en deterioro sus edificaciones más relevantes rompe con la continuidad de alguna de sus actividades sobre todo por la calle 2 que termina por fragmentar la continuidad funcional y comercial de la vía.

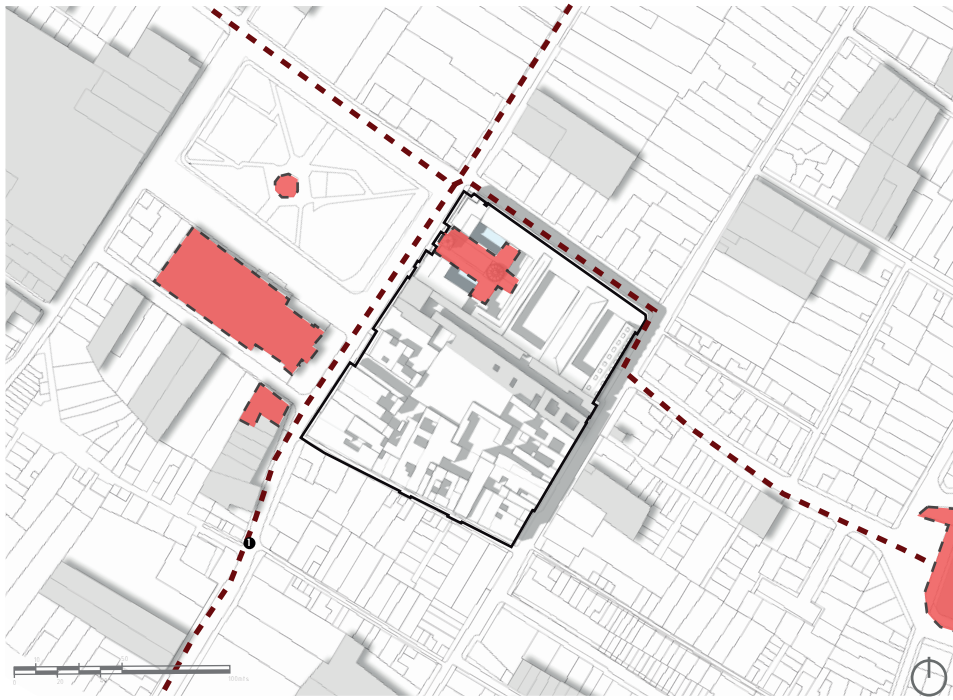
Figura 39, Reconexión interna a través de la manzana, por el Autor (2020)

La articulación interna es uno de los principales impactos esperados del proyecto debido que debido a esto, la manzana generará una conexión funcional dentro de las vías más importantes del barrio actualmente desarticuladas por el deterioro y deshuso de gran parte de la manzana donde se ubica el proyecto, esto es posible por la aparición de usos que generan dinámicas en esos tramos vías

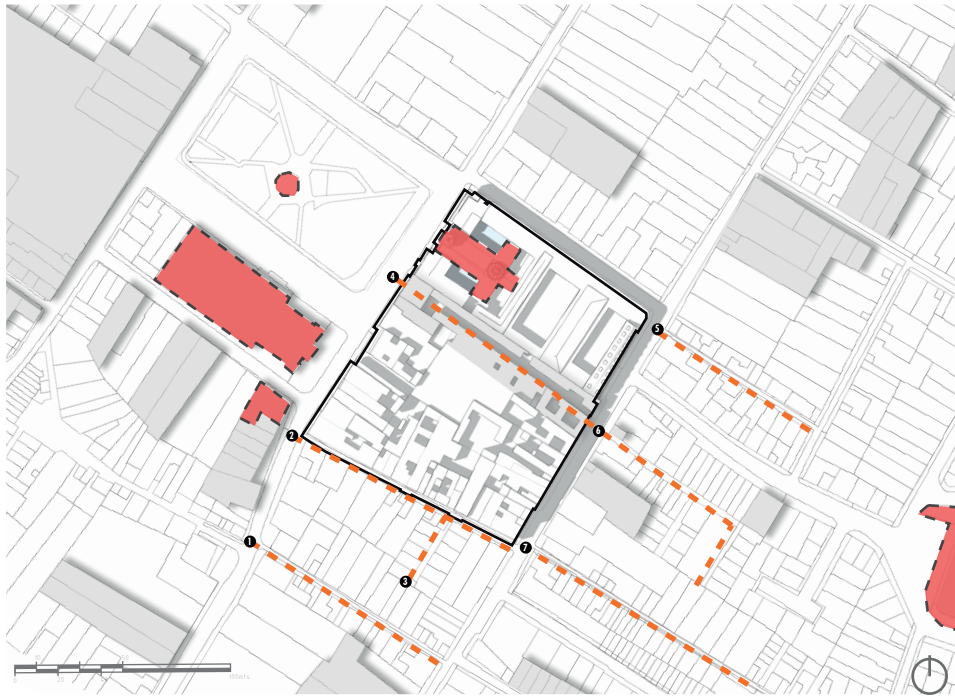
Figura 41, Potenciamientos de los pasajes históricos, por el Autor (2020)

A través de la inserción del pasaje histórico llamado Pasaje Alfonso que inicia sobre la carrera 7 y termina sobre la carrera 6, se generan varias intenciones y conexiones de demás pasajes del barrio debido a que la carrera 6 es el nodo de los pasajes históricos, además al dinamizar la calle 2 se resalta la conexión formal del actual pasaje conocido como el Pasaje de la Calle Segunda.

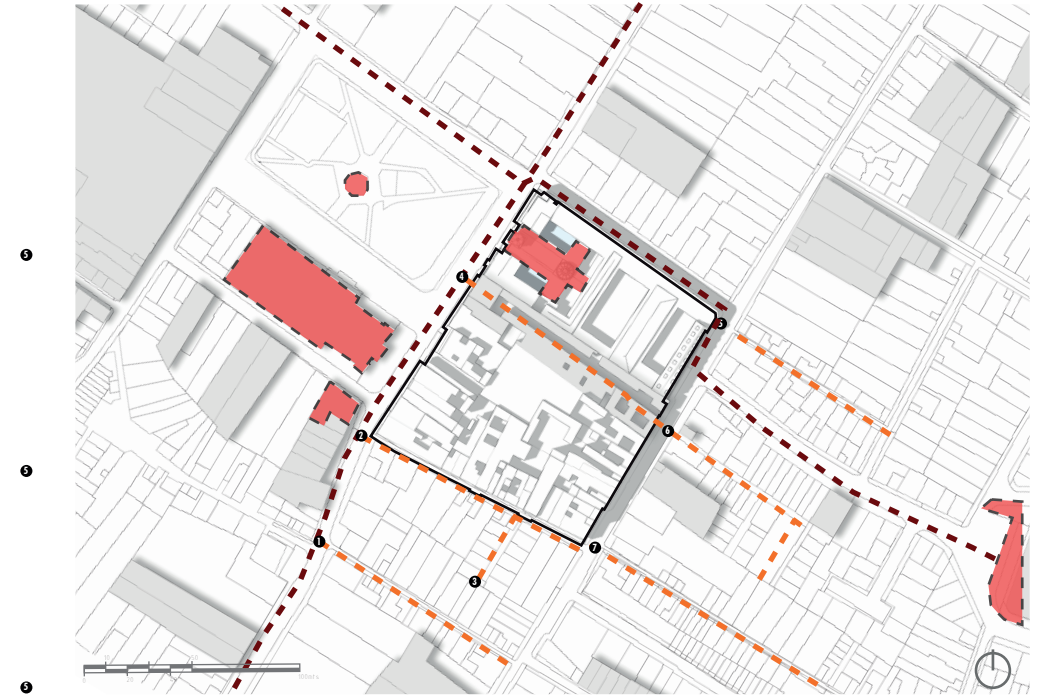
Figura 42, Relación y coherencia de los hitos urbanos, por el Autor (2020)

El planteamiento de la reconversión del Complejo también influye sobre los demás hitos urbanos del barrio debido a que el proyecto al tener características de intereses turísticos, muestra y comunica a los turistas con los demás hitos urbanos concentrados sobre la CRA 7 y Calle 2 generando un recorrido turístico dentro de las Cruces consolidando así una red cultural y comercial que puede ser aprovechada por los residentes y tener una economía local más diversa.

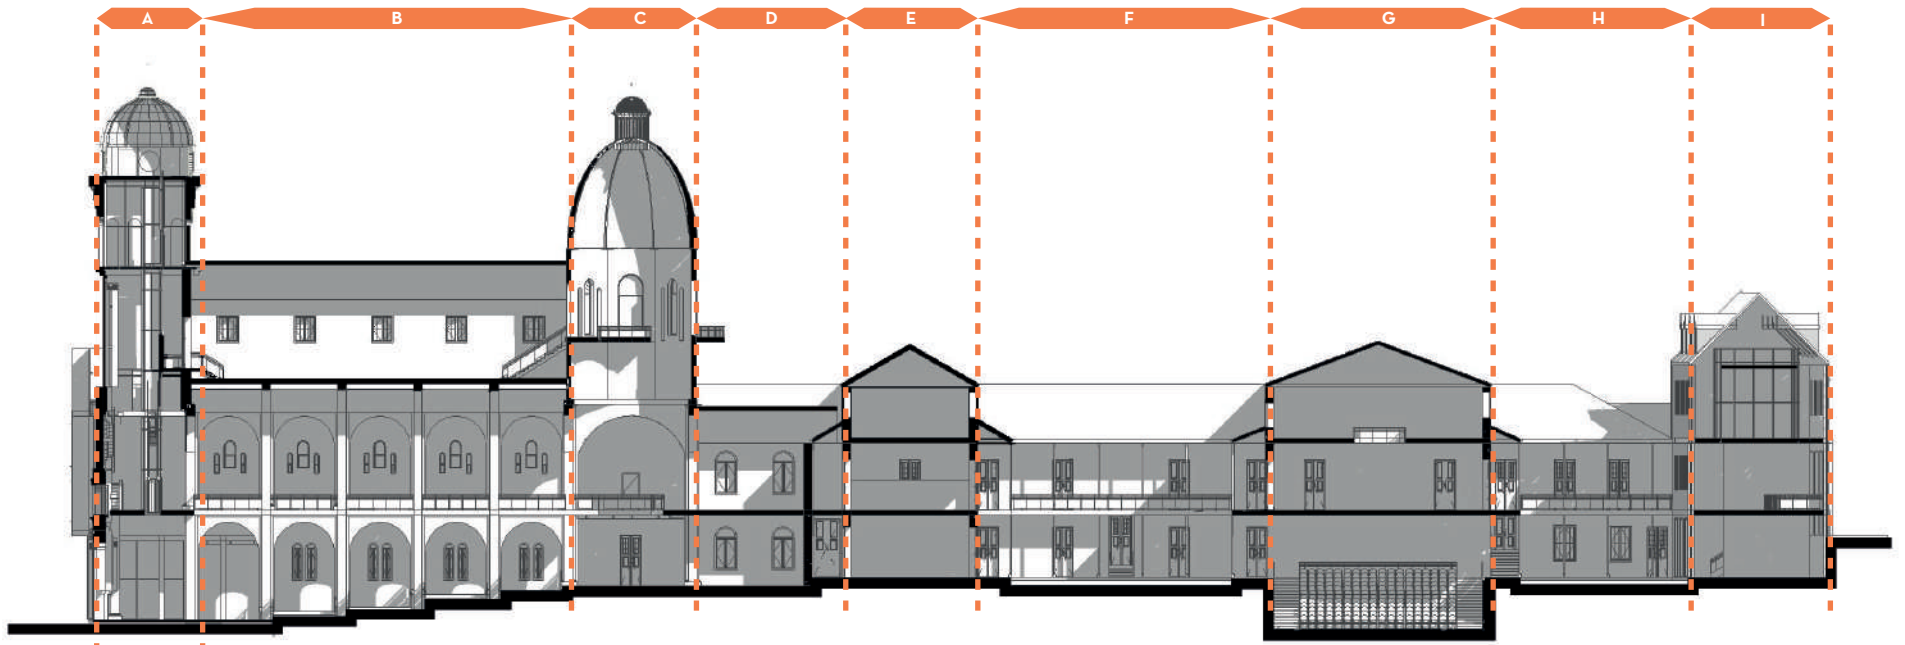
Figura 45, Corte A-A', espacio orden y función, por el Autor (2020)

CORTE A - A'

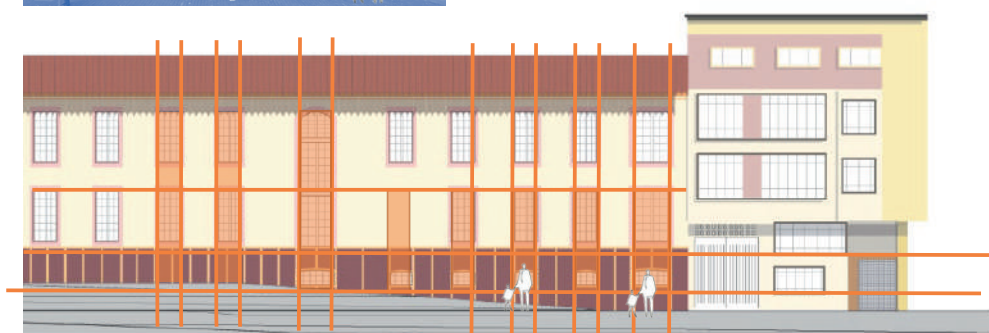
Figura 63, Intención de intervención, por el Autor (2020)

La intervención de las fachadas es dada si existe algún cambio interno para tener relaciones con el exterior que sean necesarias

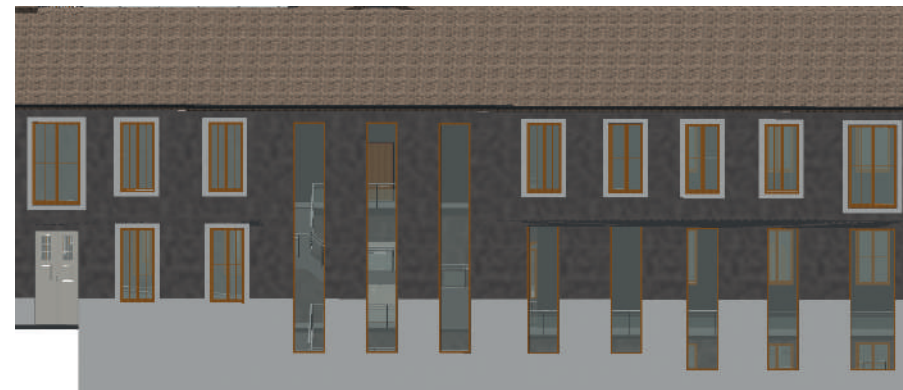
Figura 64, Fachada lateral, por el Autor (2020)

INTERVENCIÓN FACHADA EDIFICIO REPUBLICANO

En la fachada posterior donde se ubica el edificio de afiliación industrial británica y parte del edificio republicano, se puede evidenciar como la grandeza del edificio opaca al peatón, tanto así que en su primera impresión esta fachada es vista como la culata del complejo, debido a la falta de relación del edificio en su primera planta, por lo que se hace una intervención desde su panta generando vitrinas de exposición de arte que serán percibidas por el peatón y el visitante del complejo en si primer y segundo nivel, relacionando el edificio directamente con el exterior en sus dos primeras plantas.

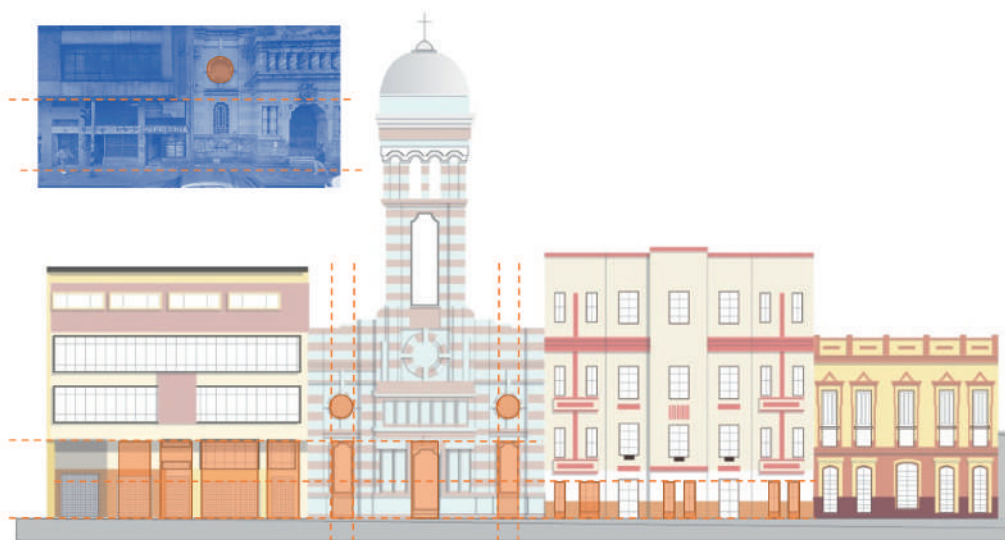
Figura 67, Intención intervención, por el Autor (2020)

INTERVENCIÓN FACHADA FRONTAL

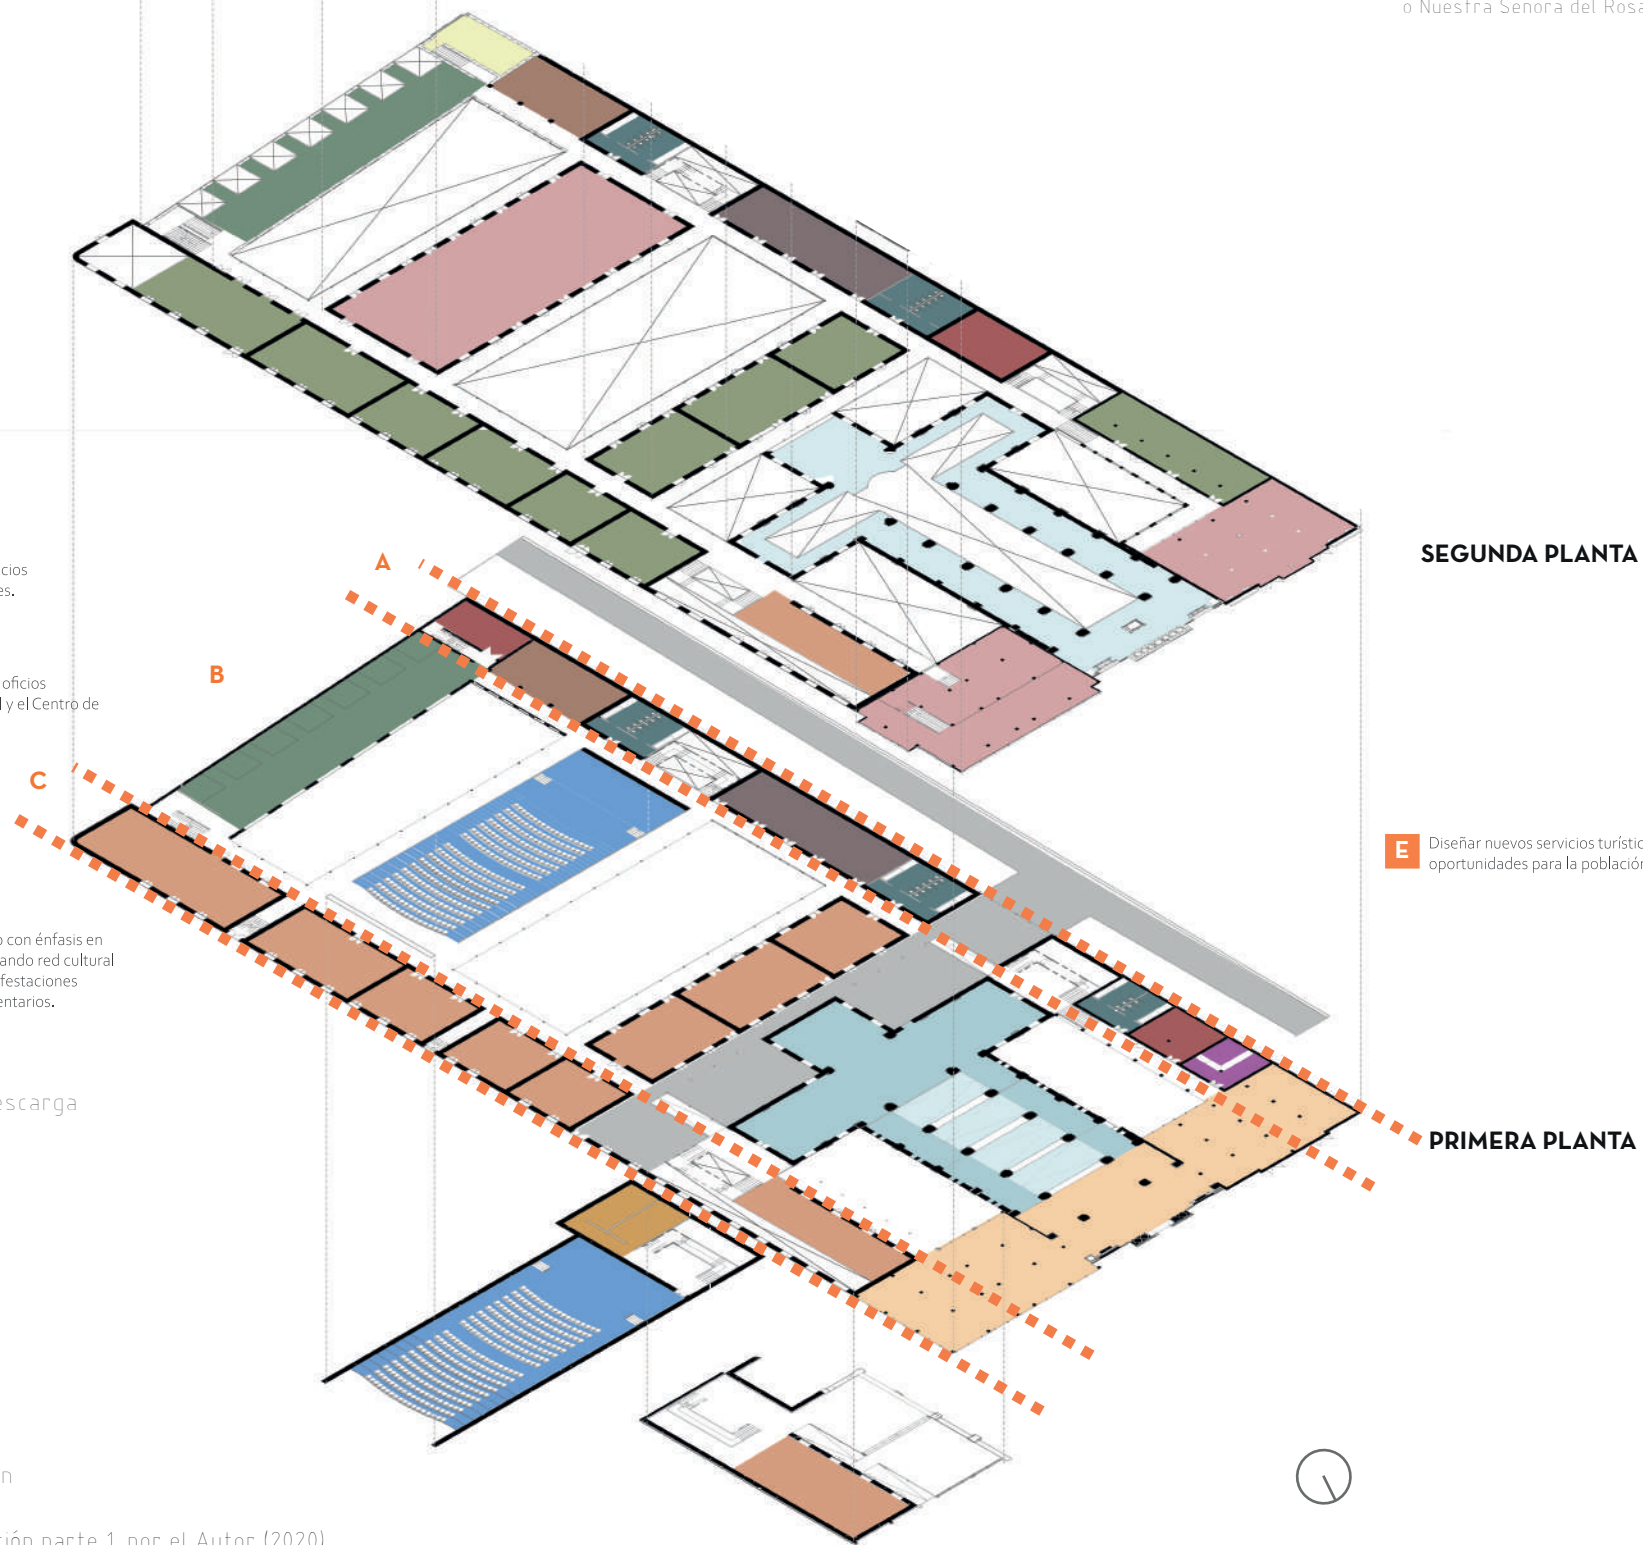
- Talleres
- Zona de Carga y descarga
- Bodegas
- Administrativo
- Galerías
- Comercio
- Lobby
- Auditorio
- Museo
- Baños
- Multifuncional
- Oficinas
- Zona de información

SEGUNDA PLANTA

PRIMERA PLANTA
