**Análisis de la pérdida histórica del espejo de agua del humedal Tierra Blanca, por el desarrollo urbano del municipio de Soacha, teniendo en cuenta sus implicaciones sociales y ambientales**

**Universidad Antonio Nariño  
Facultad de Ingeniería Ambiental  
Bogotá D.C, Colombia  
2020**

**Proyecto presentado como requisito para optar al título de:  
Ingeniero Ambiental**

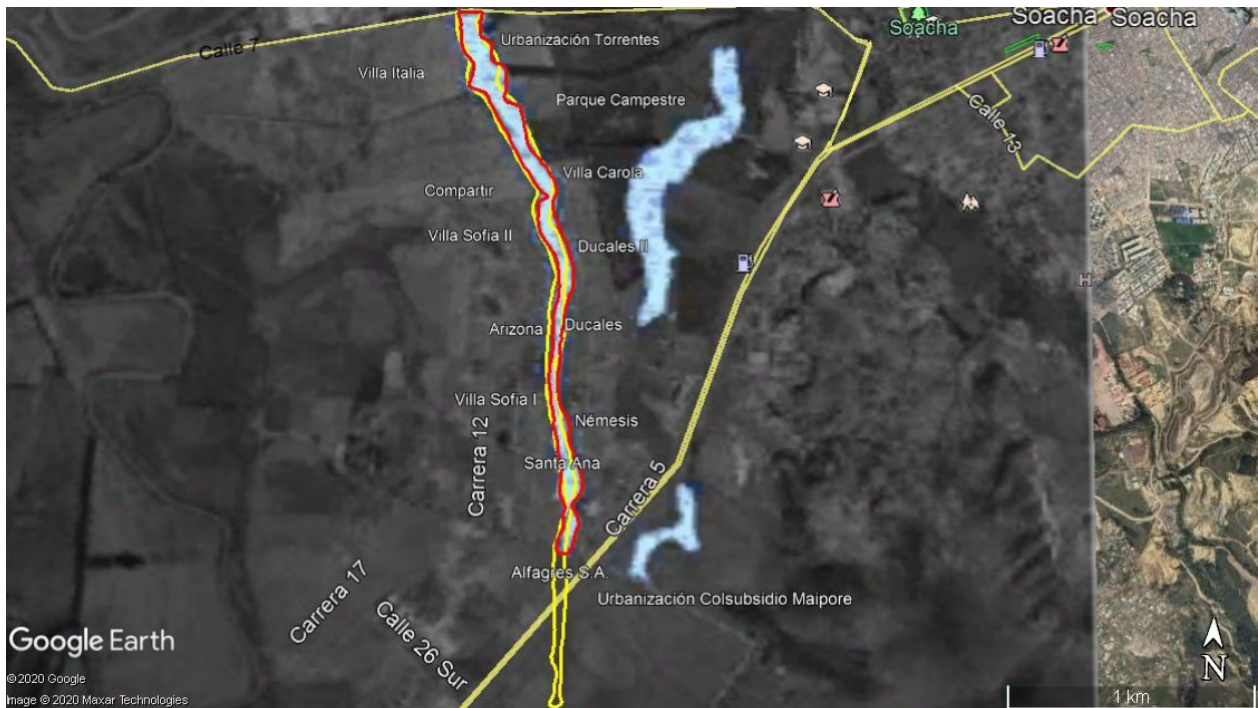
Figura 6. Superposición del mapa del humedal Tierra Blanca del año 1964 en Google Earth.

En la figura 6 se observa el polígono del espejo de agua del humedal en el año 1941(color amarillo) y 1964(color rojo), puesto que para el año 1964 en la zona aledaña a la actual urbanización Colsubsidio Maipore se fracturó y desapareció una parte del espejo de agua a causa de la construcción de la vía principal conocida como autopista sur la cual conecta al municipio de Soacha con otros municipios.

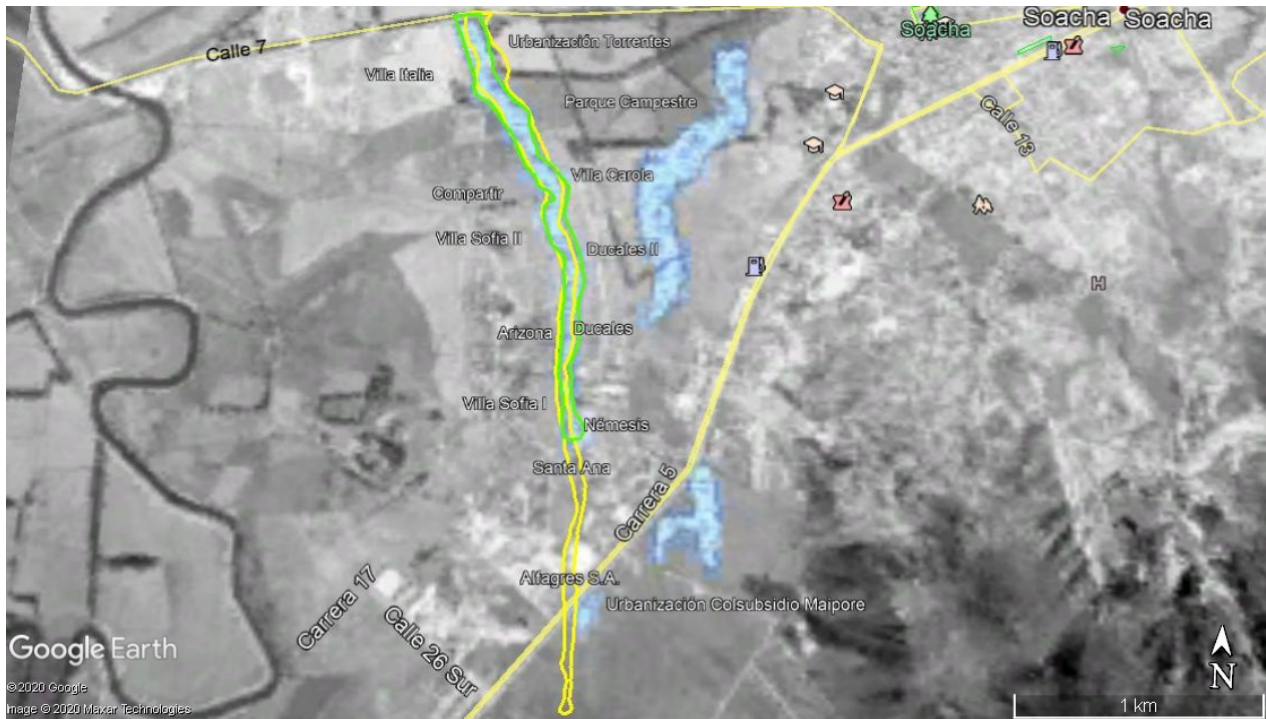
*Figura 7. Superposición del mapa del humedal Tierra Blanca del año 1981 en Google Earth.  
Fuente: Aldana, C. & Chindicue, C.*

Sumado a lo anterior, se evidencia que para el año 1981 se comienzan a presentar las primeras expansiones urbanas sobre la ronda hídrica del humedal con la construcción de los predios de los barrios conocidos actualmente como Santa Ana y Compartir, como también la edificación de la empresa Altagres dedicada principalmente a la producción y comercialización de pisos en cerámica para las construcciones en general.

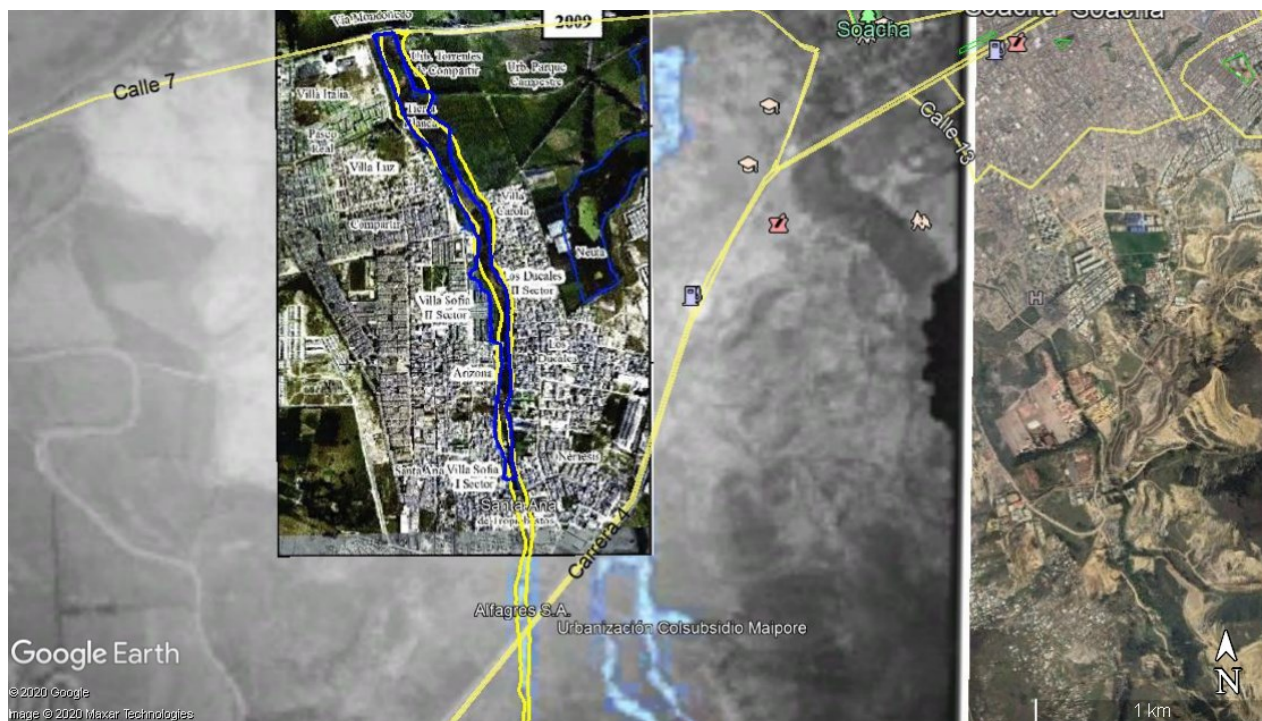
*Figura 9. Superposición del mapa del humedal Tierra Blanca del año 2009 en Google Earth.  
Fuente: Alcaldía Municipal de Soacha.*

En la figura 9 se observa el polígono del espejo de agua del humedal en el año 1941(color amarillo) y 2009(color azul), encontrándose que en el año 2009 ya se observaba con claridad la expansión urbana total de los predios de los barrios Villa Sofía 1, Villa Sofía 2, Ducales 2 sector, Los Ducales, Villa Carola, Santa Ana y Arizona ubicados en las zonas aledañas y sobre la ronda hídrica del humedal, afectando de forma directa la extensión de este cuerpo de agua.

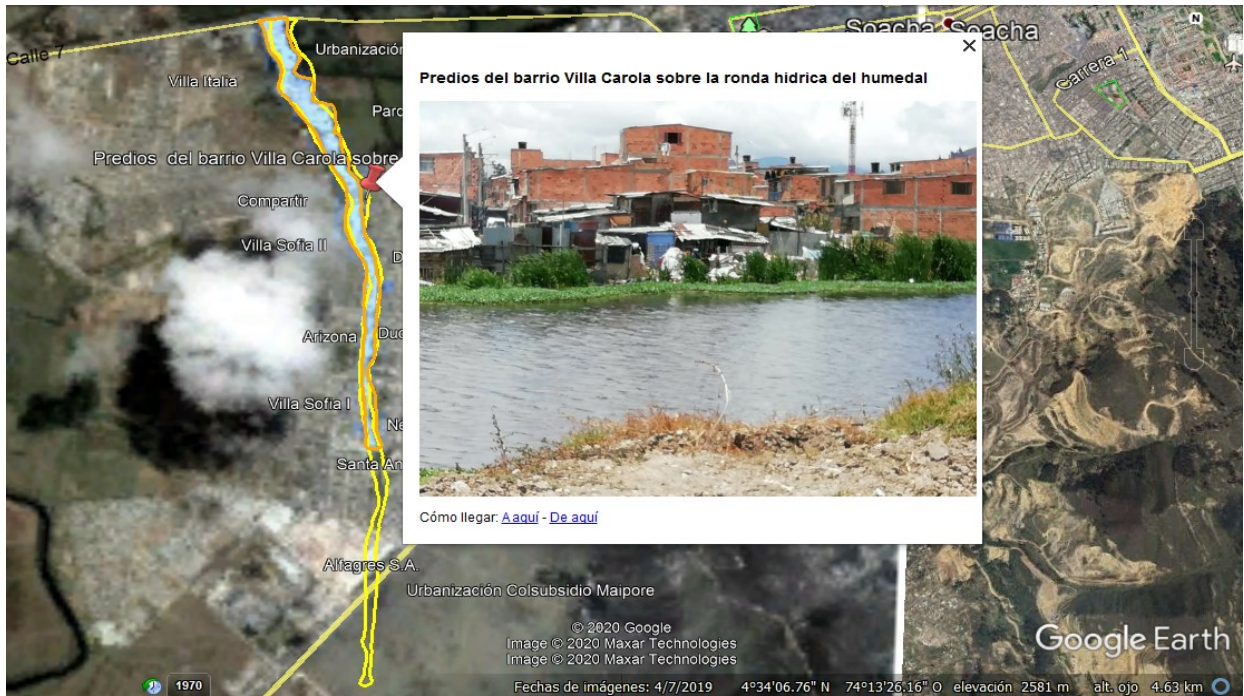
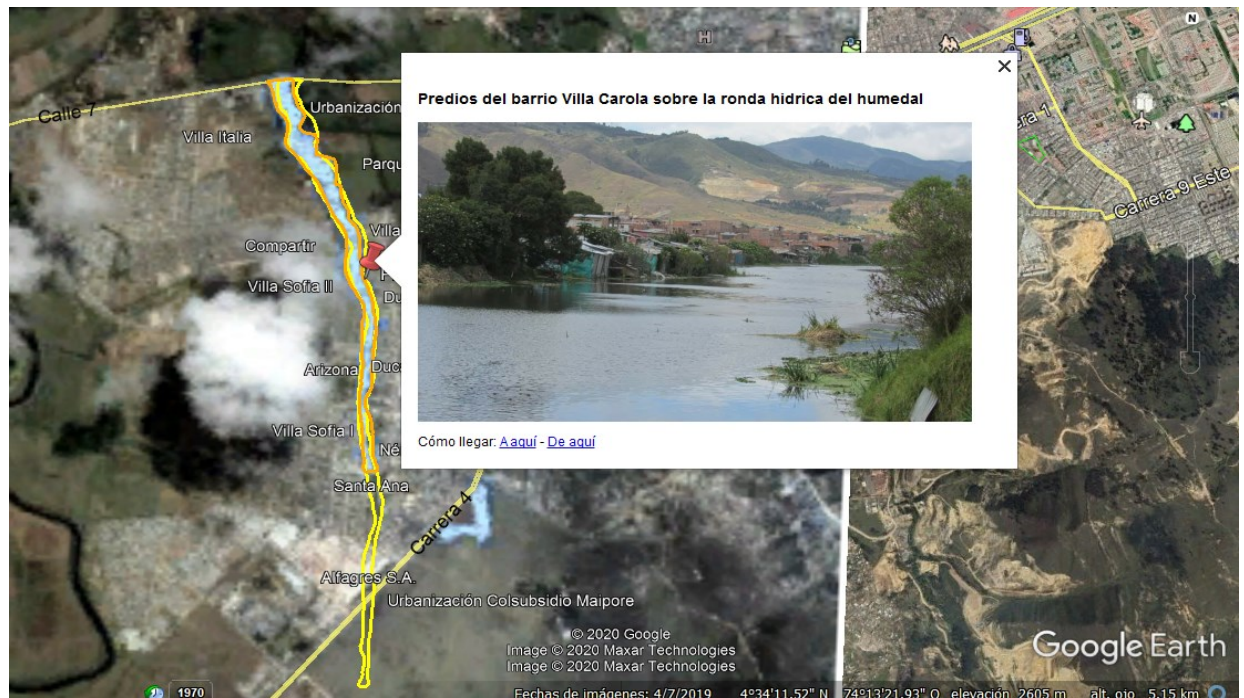
Por otra parte, también se evidenciaron predios hechos en madera donde se encuentran viviendo personas que son consumidoras de drogas alucinógenas, a quienes se les está haciendo un control periódico por parte del cuadrante de la Inspección Primera Municipal de Policía la cual es la entidad encargada para retirarlos de la zona.

Figura 13. Predios del barrio Villa Carola ubicados sobre la ronda hídrica del humedal Tierra Blanca.

Figura 14. Predios del barrio Villa Carola ubicados sobre la ronda hídrica del humedal Tierra Blanca.

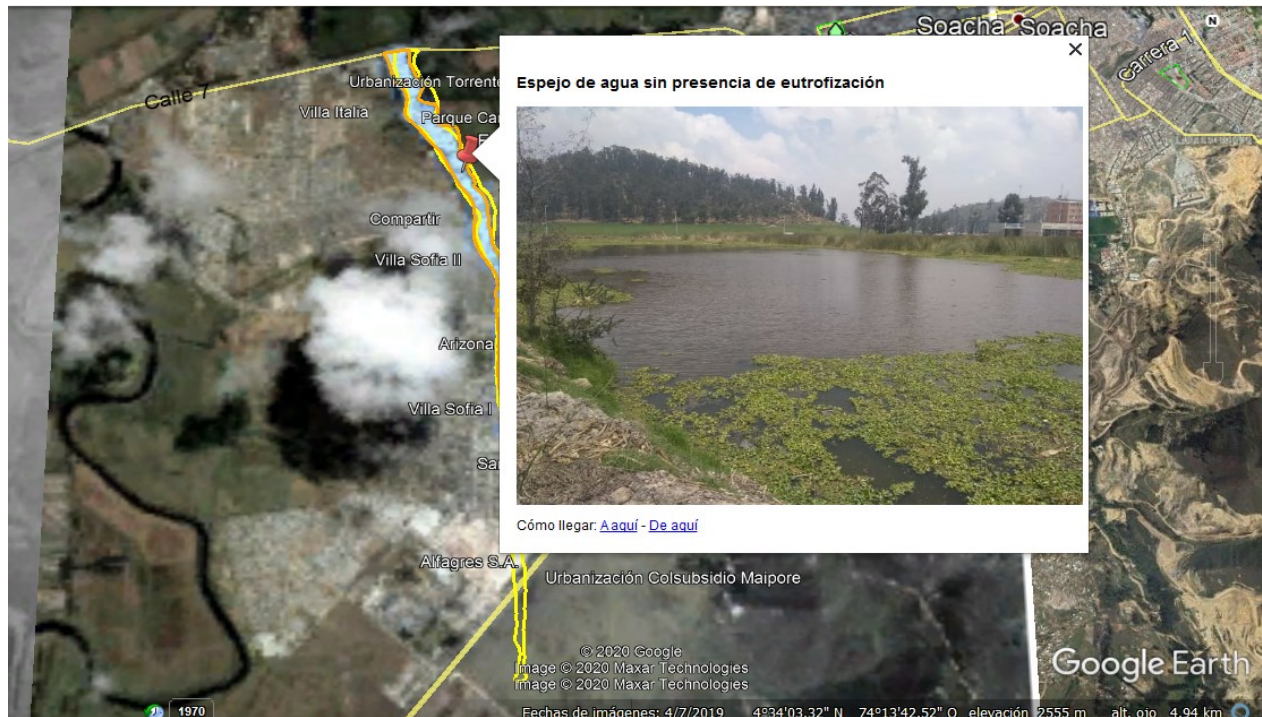
Sin embargo, algunas zonas del humedal han sido intervenidas por los entes territoriales tales como la autoridad ambiental CAR y la Alcaldía Municipal de Soacha quienes gestionaron y llevaron a cabo la limpieza del espejo de agua, retirando la capa verde y los lodos que se encontraban en el interior del humedal. Por lo tanto, lo anterior no quiere decir que la calidad del

agua mejore totalmente, debido a que más de la mitad de los predios que están ubicados sobre su ronda y espejo de agua, depositan sus vertimientos residuales directamente al humedal.

*Figura 17. Espejo de agua del humedal Tierra Blanca sin presencia de eutrofización.*

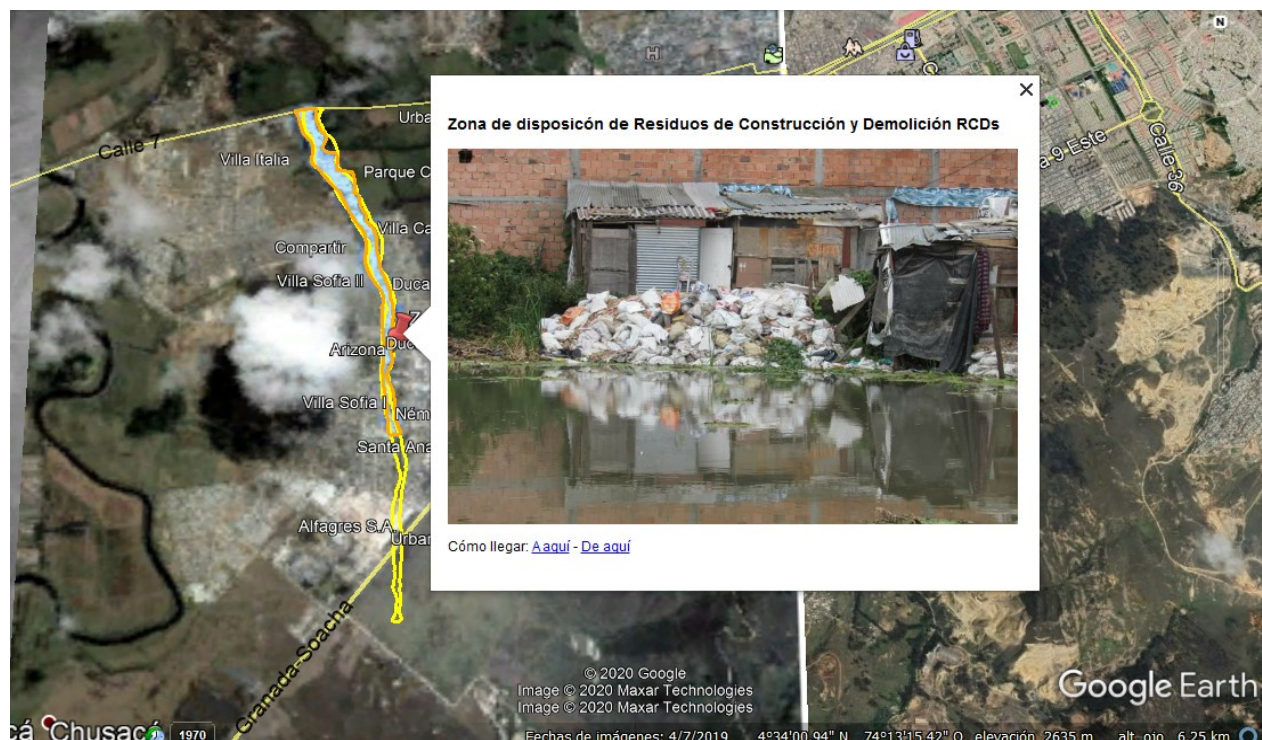
- Actividades de disposición inadecuada de residuos sólidos y residuos de construcción y demolición RCDs los cuales son dispuestos por indeterminadas personas, quienes se encargan de realizar estas actividades en horas de la noche, ocasionando la producción de olores ofensivos a causa de los desechos orgánicos que sufren un proceso de descomposición con ayuda de altas temperaturas, dejando como resultado la proliferación de roedores y vectores afectando consigo a las personas que se encuentran viviendo en los barrios aledaños al humedal.

*Figura 19. Disposición de Residuos de Construcción y Demolición RCDs en el humedal Tierra Blanca.*

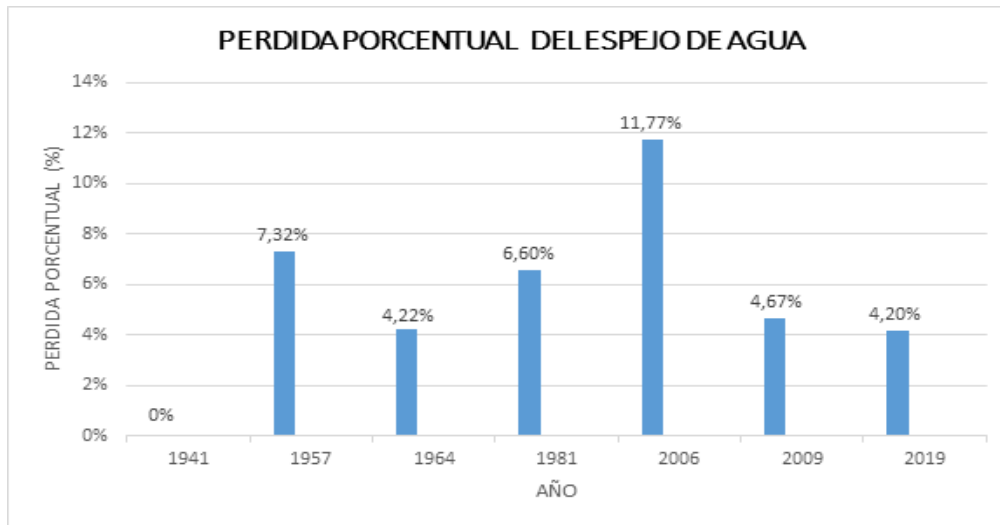
En la figura 20 se puede observar que el año en el cual se observa una mayor pérdida del espejo de agua del humedal fue en el año 2006 con un 11.77%, seguido por el año 1957 con el

7,32 % siendo los períodos de tiempo más afectados por la expansión urbana. Por el contrario, el año en el que se observó menos pérdida porcentual aparte del año base (1941), fue el año 2019 con el 4,2 %, con una diferencia de solo el 0,02 % inferior al del año 1964 que fue una pérdida porcentual de 4,22 %.

Figura 20. Pérdida porcentual en el espejo de agua del humedal Tierra Blanca.  
Fuente: Autor.

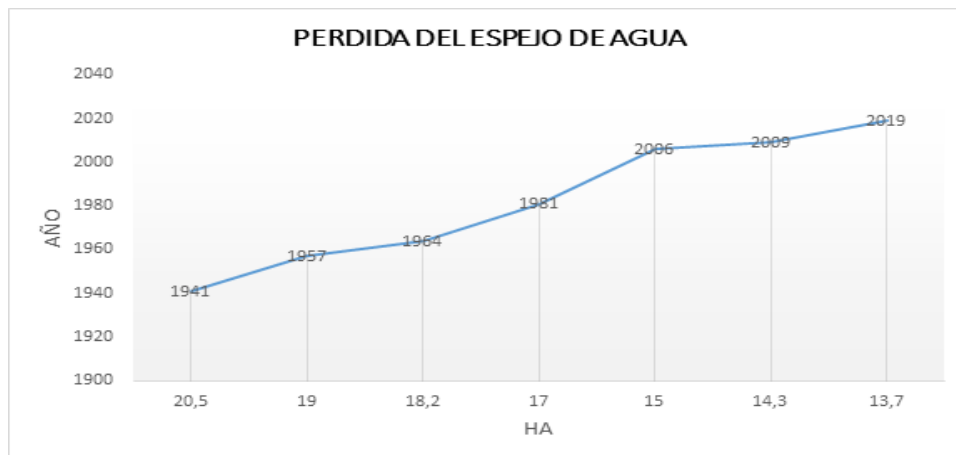
En la figura 21, se realizó el gráfico de los valores de la extensión del humedal para determinar cómo ha sido la tendencia de la pérdida del espejo de agua, obteniendo que la pérdida de su superficie ha sido de tendencia lineal.

Figura 21. Tendencia de la pérdida del espejo de agua.  
Fuente: Autor.

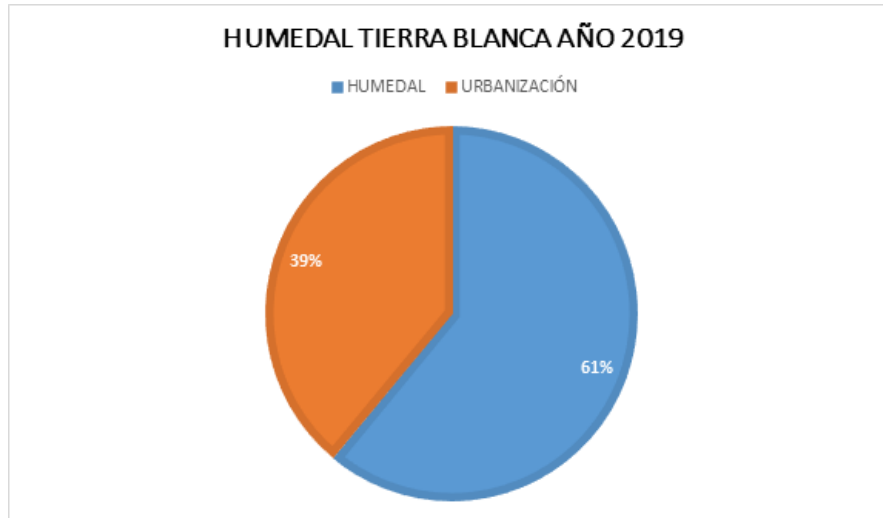
En cuanto a lo anterior, en la figura 22 y tabla 8 se presenta que para el año 2019 solo quedaba un 61 % de área del humedal del 100 % que tenía en el año 1941, por consiguiente, el restante del 39 % ya estaba afectado por urbanizaciones legales e ilegales.

*Figura 22.* Pérdida del espejo de agua del humedal Tierra Blanca (1941-2019).
