**UNIVERSIDAD ANTONIO NARIÑO
FACULTAD DE INGENIERÍA CIVIL Y AMBIENTAL
INGENIERÍA CIVIL BOGOTÁ D.C**

**PUENTES INTEGRALES COMO SOLUCIÓN ECONOMICA PARA LAS ZONAS
RURALES Y LAS VÍAS TERCIARIAS DEL MUNICIPIO DE CUNDINAMARCA**

Monografía presentada como requisito para optar por el título de

2020

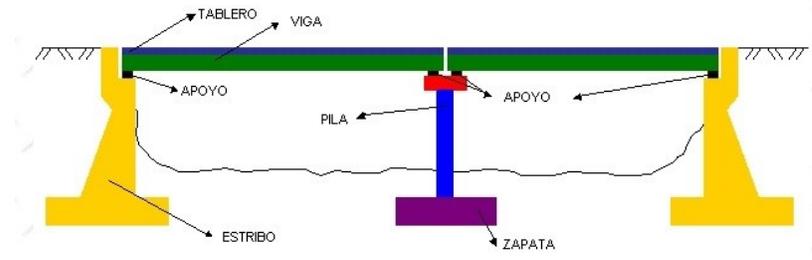
Un puente es una infraestructura diseñada para el tránsito de vehículos sobre obstáculos naturales como cuerpos fluviales, y zonas de vegetación, los elementos que conforman un puente como se puede evidenciar en la Figura 1 son los cimientos, los estribos y las pilas encargadas de soportar las cargas que transmite la **superestructura**, estos tramos cuenta con varias armaduras de apoyo, los cuales son elementos de fijación de los tableros del puente la cargas que recibe el tablero son transmitida a la **subestructura**, los cuales soportan diferentes tipos de cargar que se transmite a los estribos y pilas que, a su vez, las hacen llegar a los cimientos, donde la roca o terreno cumplen la función de realizar la carga opuesta (Amaru, 2017).

Figura 1. Erdozain N. (2015). Partes de un puente, recuperado de <https://sites.google.com/site/tendiendopuentes2015/conceptos-basicos>

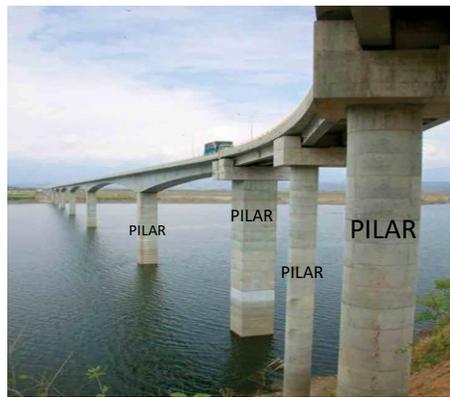
Son elementos que sirven de soporte en la estructura, su ubicación está determinada por los diseños y luces de acuerdo a la normatividad como se evidencia en la Figura 2 que se encarga de transmitir las cargas del tablero a las cimentaciones. Este elemento cumple la función de soportar las cargas por viento, presiones hidráulicas, y cargas externas, los pilotes generalmente son construidos en concreto reforzado; y tiene una versatilidad en formas en la sección transversal del elemento (Grupo Cagel Comunicaciones SA de CV., 2017)

Figura 2. Enrique S. (2016), Viaducto El Balseadero, tomada y modificada de <https://www.carreteras-pa.com/noticias/inauguran-el-puente-el-balseadero-el-mas-largo-de-colombia/>

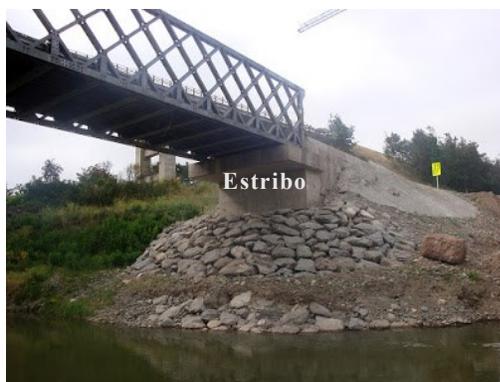
Son elementos que suministran soporte a la superestructura, proporcionando unión entre la superestructura y el terraplén, estos soportan el peso de la superestructura y las cargas vehiculares transitadas sobre la losa, las cuales son transferidas a través de los elementos de apoyo (Figura 3), el peso de la losa de transición y las presiones del suelo según (Coria, 2010).

Figura 3. Momentos M. (2017). Estribo puente, fotografía tomada y modificada de <http://momentosdemohr.blogspot.com/2017/12/estribos-de-puentes.html>

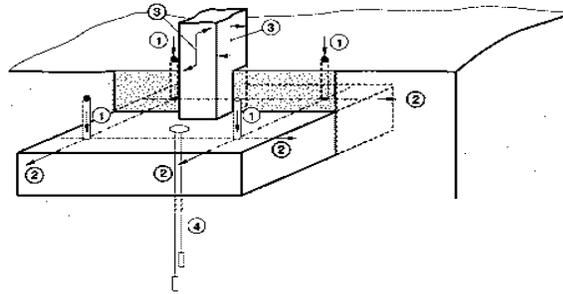
Es el elemento que se encuentran embebido en el terreno se encarga de transferir los esfuerzos al terreno, el suelo al recibir estos esfuerzos, comienza a tener un factor de asentamientos. Este elemento tiene la función de que el asentamiento se encuentra entre los parámetros aceptables o rangos estipulados por el estudio del suelo, con la finalidad de evitar un colapso en la estructura. (Nilson, 1990), de acuerdo a lo anterior las cimentaciones de los puentes deben tener un área transversal congruente con las cargas que transmite la superestructura y la subestructura como se evidencia en la Figura 4 .

- NORMAL: 1. Referencia de nivelación y colimación.
 2. Direcciones de colimación.
 3. Control de inclinación.
 ESPECIAL: 4. Extensómetros de varilla (o de hilo).

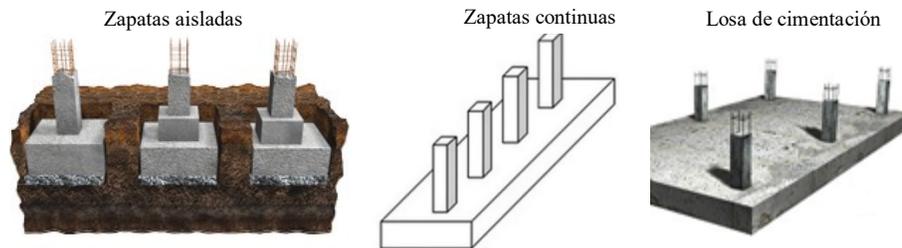
Existen dos tipos de cimentación en puentes, una superficial que es un elemento estructural donde la medida del área de planta es de dimensiones mayores con respecto a su altura, la función de este tipo de cimentación es transmitir las cargas a profundidades de terreno menores de 4m. (Vasquez, 2015) , por lo general estas cimentaciones están conformadas por zapatas aisladas, zapatas corridas y losas de cimentación como se muestra en la Figura 5

Figura 5. GE05. (2017). Ilustración de cimentaciones superficiales. tomado y adaptado de <https://www.finesoftware.es/software-geotecnico/soluciones/cimentaciones-superficiales/zapatas-aisladas/>

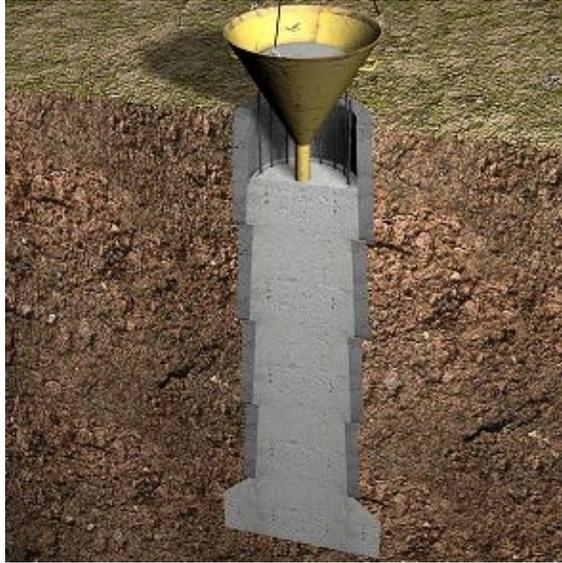
utilizan los keyson como se muestra en la Figura 6 . este tipo de cimentaciones dan una ventaja económica. Este tipo de cimentación son empleadas cuando el terreno de cimentación es blando y poco resistente (Montoya, 2010)

Figura 6. Seminario de Proyecto ingeniería Universidad Nacional. (2016). Pilote fundido Imagen tomada de <https://marce-sweet24.wixsite.com/choco-late/blank-4>

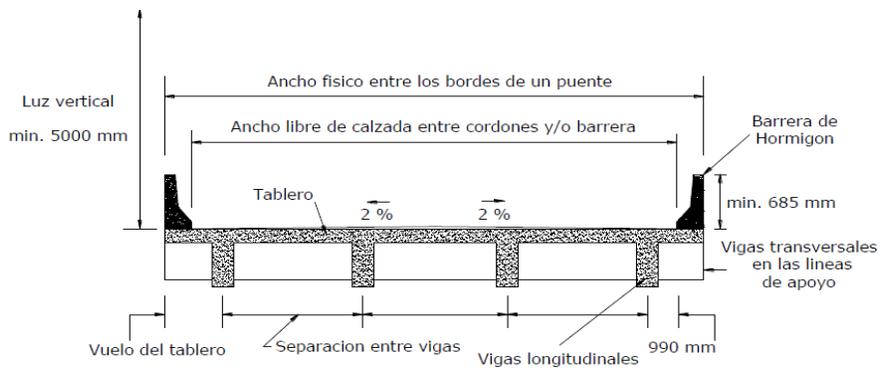
La superestructura la componen los elementos de tramo horizontal como el **tablero**, que es una superficie para el tránsito de personas o automóviles y se encarga de transmitir las cargas a la subestructura, otro elemento que integra la superestructura son las **estructuras portantes**, que son los elementos de la estructural que aguanta los esfuerzos del tablero y descansa en sus extremos con los estribos como se evidencia en la Figura 7, es decir transmite las cargas procedentes del tablero a los estribos y/o pilas según (Coria, 2010).

Figura 7 Elizabeth R. (2010). Figura Tablero y estructura portante, puente Viga-Losa. tomado de APOYO DIDACTICO EN LA ASIGNATURA DE PUENTES CIV 312

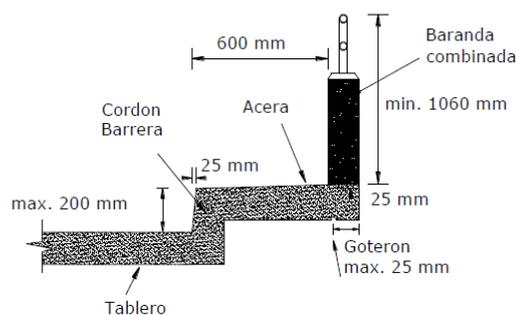
Otro elemento que hace parte de la superestructura son los accesorios del tablero, estos brindan funcionalidad al puente y seguridad tanto a los usuarios, los accesorios se componen de: cordón barrero, barandas, barreras como se muestra en la Figura 8

Figura 8 Elizabeth R. (2010). Figura Tablero y estructura portante, puente Viga-Losa. tomado de APOYO DIDACTICO EN LA ASIGNATURA DE PUENTES CIV 312

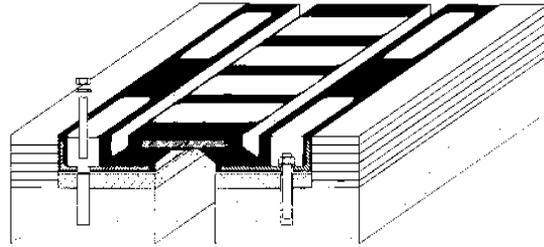
Los elementos de transición de un puente son los designados apoyos, juntas de dilatación junto con los drenajes, para la conducción de las aguas lluvias, las **juntas de dilatación** son elementos que permite que la estructura pueda soportar esfuerzos dinámicos, disminuyendo la rigidez de la estructura, lo que evita que los elementos presenten patologías de agrietamiento y fisuración, y los elementos en concreto no se sometan a fuerzas tensoras como se evidencia en la Figura 9.

Figura 9 Grupo vikingo. (2020). Esquema Junta de dilatación tomado de <https://cauchosvikingo.com/juntas-de-dilatacion-para-puentes/>

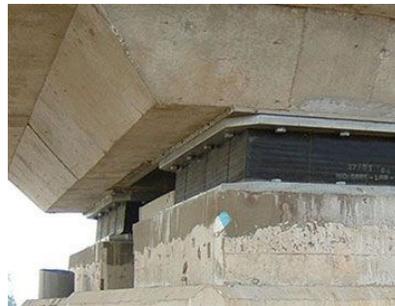
Los **apoyos** cumplen la función de realizar la transferencia de las cargas que recibe el tablero a las pilas o del tablero a vigas longitudinales, permitiendo los movimientos multidireccional o rotacional. Los apoyos tienen la propiedad de soportar las cargas, absorber los movimientos, reducir la fatiga y resistencia a las condiciones de la intemperie (Seminario, 2004)

Figura 10 Ricardo C. (2020). Fotografía de apoyos elastómeros Tomada de <https://co.pinterest.com/pin/531284087286504857/>

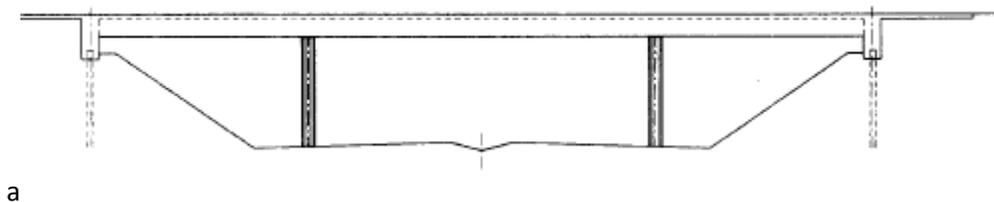
Dado las características de la estructura, esta trabaja como un solo conjunto ante la eventualidad de un sismo, la isostasia, que es la rigidez en una estructura le brinda un mejor comportamiento dinámico en estas eventualidades.

Figura 11 Rodríguez C. (2000), puente integral, ilustración, recuperado de Guía para la concepción de puentes integrales en carreteras.

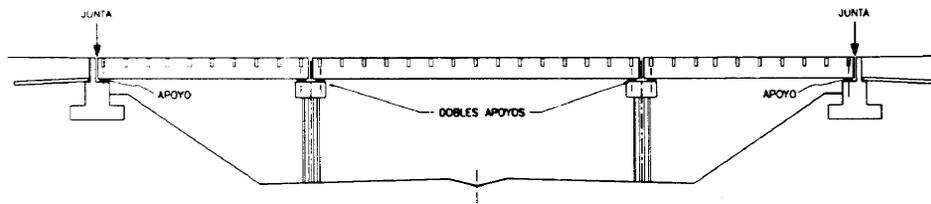
estar compuesto por un tablero de vigas múltiples que se integra por numerosos diafragmas transversales y en apoyos.

Figura 12. Rodríguez C. (2000), puente mixto tablero de vigas múltiples, ilustración, recuperado de Guía para la concepción de puentes en carreteras

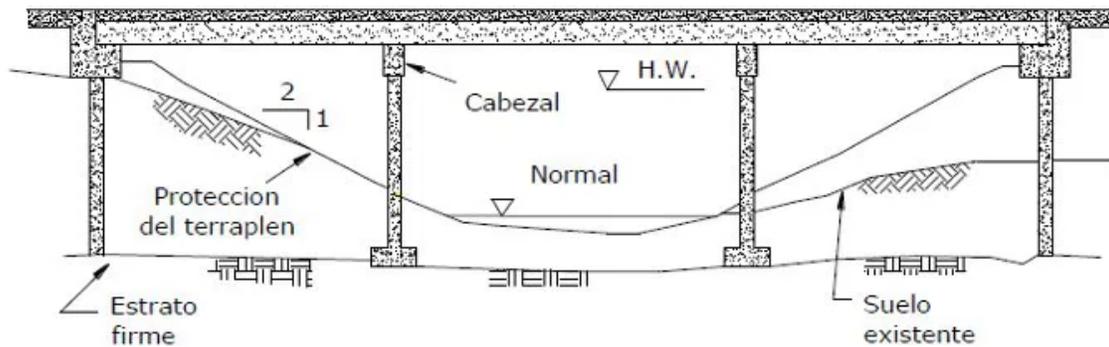
En la Figura 13 se evidencia un puente convencional de tablero continuo con apoyos de neopreno en pilas y estribos.

Figura 13. Ranirez C (2010), Puente mixto tablero continuo. ilustracion, recuperado de Apoyo didactico de oebtes CIV 312

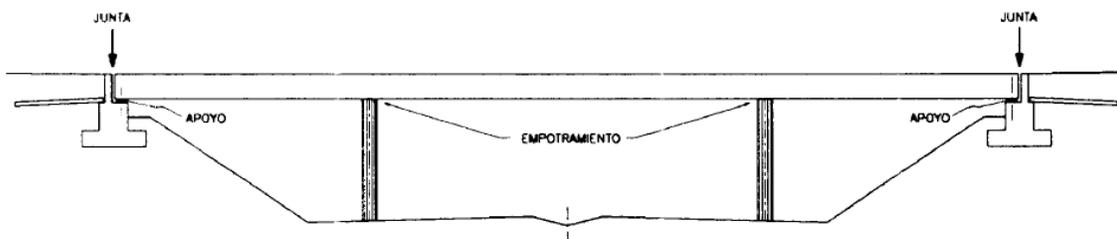
En la Figura 14 se muestra un puente convencional de tablero continuo con empotramiento de pilar, y apoyos y juntas en estribos.

Figura 14. Rodríguez C. (2000), puente mixto tablero empotrado a pilas, ilustración, recuperado de Guía para la concepción de puentes en carreteras

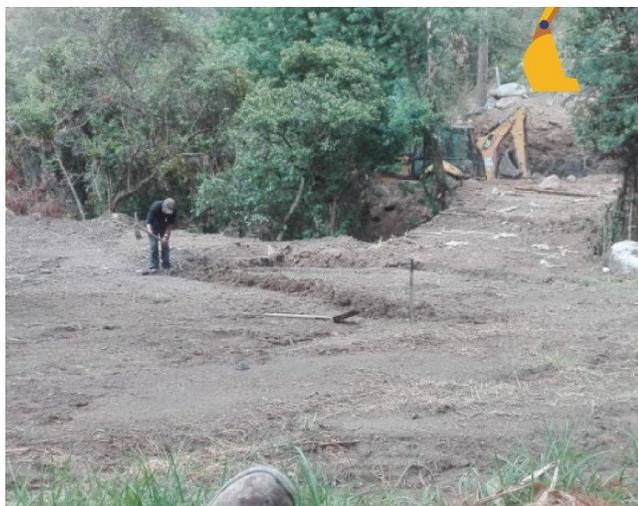
Figura 16 Alcaldía de Sutatausa. (2018), Puente madera vehicular quebrada agua sal. Ilustración, recuperada del Instituto de Concesiones de Cundinamarca ICCU

La alcaldía municipal de Satatausa, muestra que dentro de los casos más preocupantes se encuentra el puente vehicular ubicado sobre la Quebrada Agua Sal en la vía que conduce de la Vereda Concubita a la Vereda Salitre, el cual se encuentra construido en madera como se muestra la Figura 16, motivo por el cual se hace urgente y necesario reemplazarlo por uno construido con estructura en concreto, con el fin de garantizar el constante y seguro tráfico de vehículos que permita la comercialización de productos tanto agrícolas, como ganaderos que allí se producen, situación que promoverá el mejoramiento de la calidad de vida de los habitantes de la Vereda Concubita.

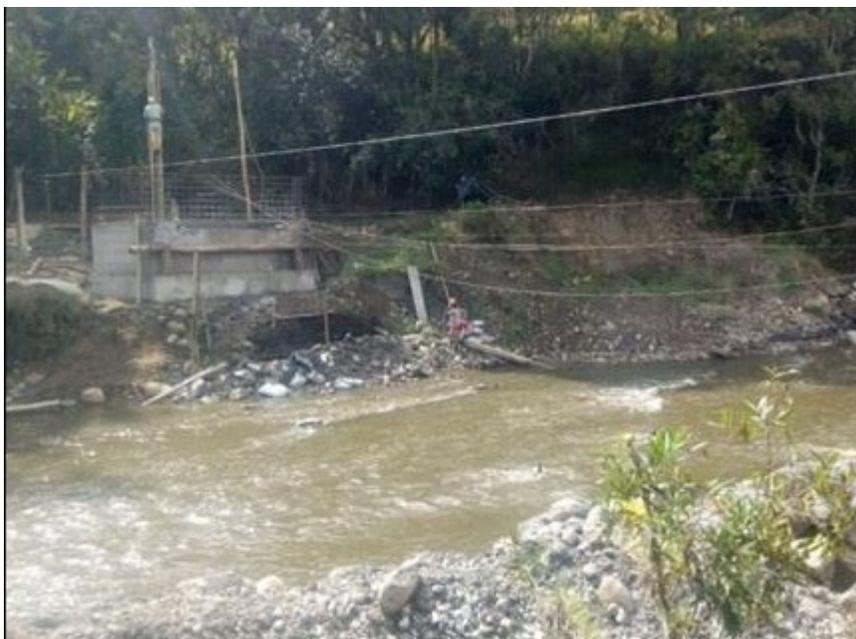
Figura 17 Alcaldía Municipal de Gacheta, (2018). puente vehicular en vereda Cusaquin, Recuperado de <http://www.gacheta-cundinamarca.gov.co/ejecucion-20162019/2017010-construccion-de-puente-en-concreto-vereda-cusaquin>

Por tal motivo se realiza la celebración del contrato LP-010-2017, cuyo objeto es la construcción del puente en concreto vereda Cusaquin, sector puente cubierto en el municipio de Gacheta, Cundinamarca. Lo cual tiene fecha de inicio el 26 de febrero de 2018 con una duración de 5 meses.

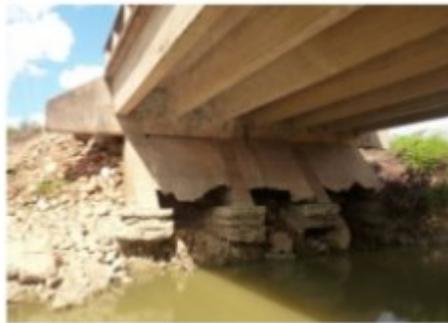
Lo mismo ocurre en la zona de estribos, los puentes integrales, mejoran los problemas originados por la deformabilidad de los terraplenes de acceso y del terreno natural que lo soporta como se muestra en la figura.

Figura 18 Juan Eloy P. (2014). Deformación talud ene estribo de puente, Fotografía tomada de Trabajo de diplomado Título: Propuesta de reparación en estribos y aproches

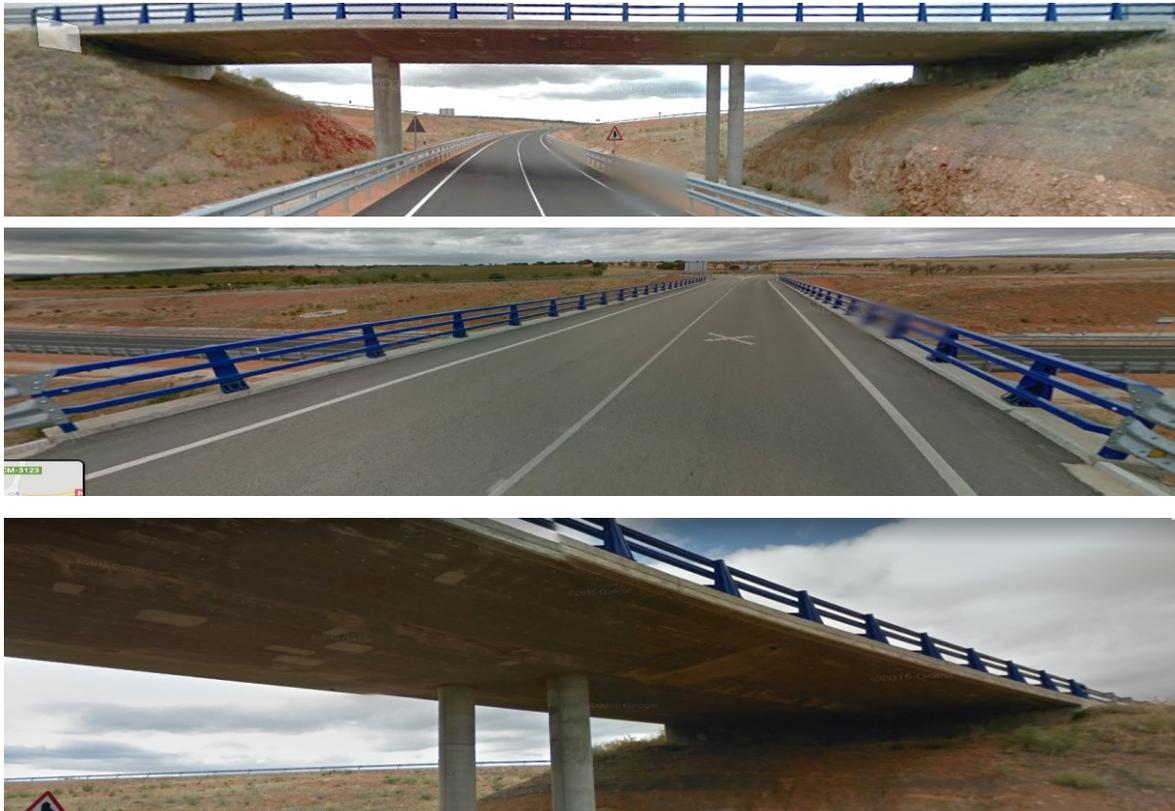
Figura 19 Google Maps visualizada en (2020), Puente Integral De la ruta N-43 de la variante en Ossa de Montiel, España. Recuperado y Adaptado de Google Maps.

Es una estructura de puente integral. La losa, esta embebida en las pilas y con la configuración de estribos disponiendo continuidad con la losa de transición y apoyando en micro pilotes metálicos, para la ejecución de la estructura, se tomó como base la “Guía para la concepción de puentes integrales en carreteras y autopistas”, editada por el Ministerio de Fomento en 1996 según (Ramos, 2014).

Un ejemplo de las virtudes de los puentes integrales y funcionalidad que estos brindan, es el puente integral en la variante N-430 en Ossa de Montiel, Albacete, Como se puede ver en la Figura 19. Este puente fue elaborado por PROES Consultores, y fue habilitado en el año 2013.

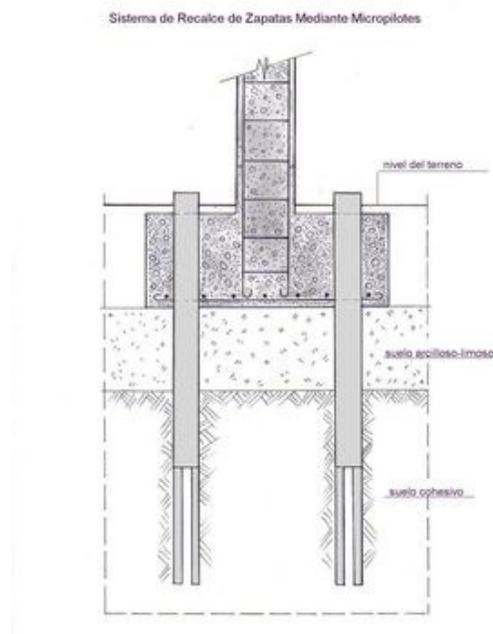
- 1) Tablero en concreto con un espesor de 0,70 m de canto, longitud de 44 m, un ancho de 8 m. Las pilas son en concreto con una sección 0,70x1,00 m.
- 2) Estribo se cimienta mediante micro pilotes como se muestra en la Figura 20 de diámetro de 30 cm con armadura tubular de diámetro de 15 cm y con camisa metálica perdida en la zona de relleno que se empotra 0,50 m en el terreno natural (Ramos, 2014)

Figura 20 Construmatica, (2008). Recalce de zapatas mediante micro pilotes, Esquema, Tomado de <https://www.construmatica.com/construpedia/Archivo:Sistema-de-Recalce-de-Zapat.jpg>

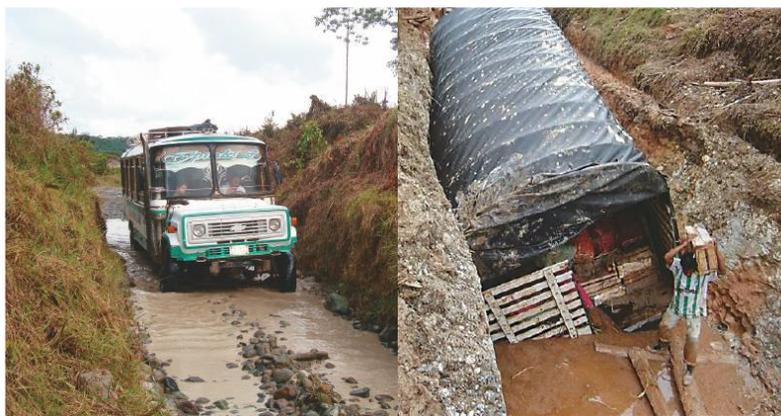
Figura 26 Revista Semana. (2015). Fotografía de vía Junín - Barbacoas destapada y en malas condiciones del departamento de Nariño.

Por otro lado, las vías que se encuentre en tierra no tendrá la estructura del pavimento compactada y estabilizada, y no tendrá un debido sistemas de drenaje para la contención; de modo que en etapas de altas precipitación y la deformidad del suelo por las cargas dinámicas de los vehículos estas el suelo es saturado y tiene un comportamiento inestable, a esto se le suma los escasos o inexistentes recursos para mantenimiento de estas vías, teniendo en cuenta que para vías en afirmado dicho mantenimiento se debe realizar asiduamente lo cual acarrea una problemática importante para las zonas que comunica esta vía, (Mejia, 2017) . En la Figura 26 se evidencia la problemática que se genera en estas vías .

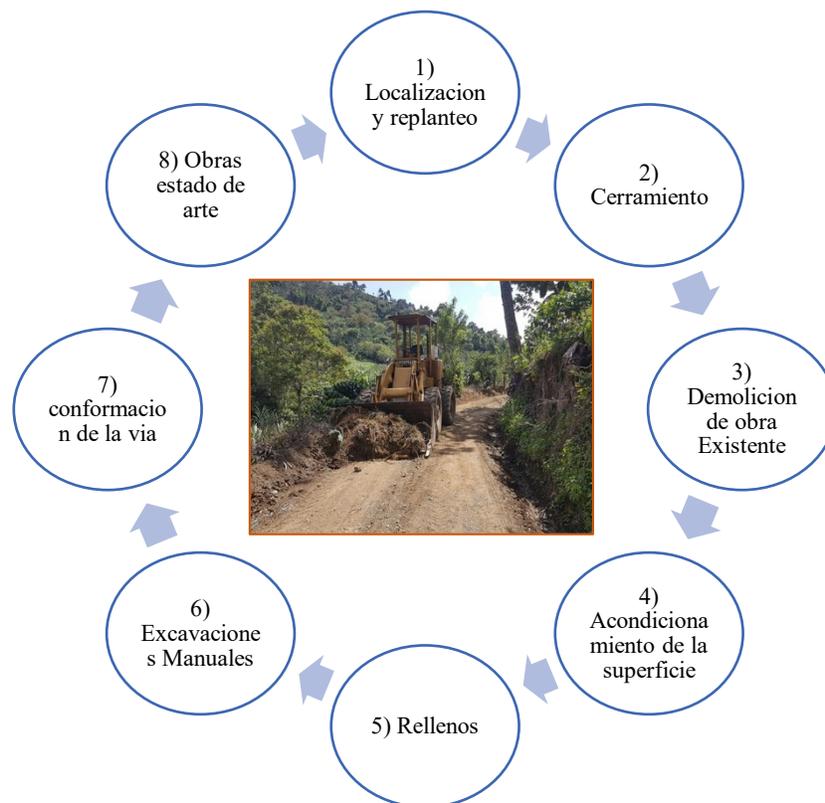
Diagrama 2 Autoría Propia. (2020). Diagrama para el proceso constructivo, mejoramiento o rehabilitación de una vía terciaria

Por tal motivo es de suma importancia el conocimiento de la estructuración de la red vial terciaria nacional. En esta parte la estructuración se da cuando se tiene una consultoría en los diseños y materiales a implementar, En Colombia el proceso constructivo o de mantenimiento y mejoramiento de una vía terciaria se compone de acuerdo con el Diagrama 2 .

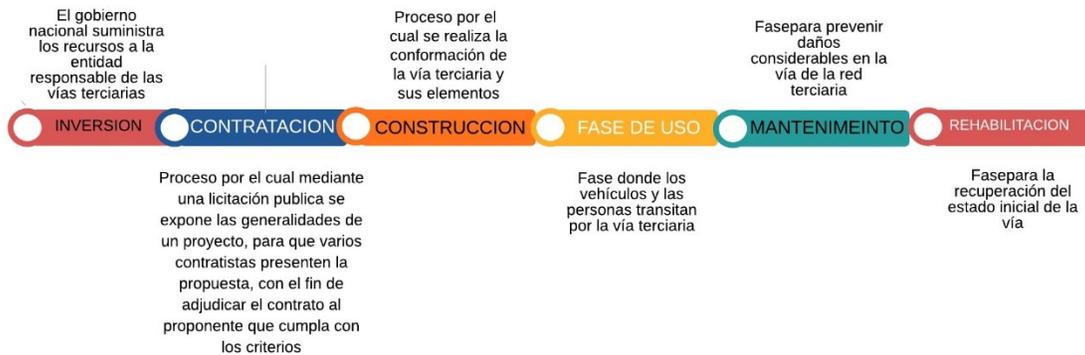
Diagrama 3 Autoría Propia. (2020). Fases de la vida útil de una vía terciaria en Colombia.

Una infraestructura tiene un ciclo de vida y esta es compuesta inicialmente de la adquisición del proyecto, que en infraestructura comprende generalmente la fase de diseño y construcción. Después sigue la fase de operación del proyecto, que es el uso de la infraestructura. Continúa con la fase mantenimiento, que son las actividades destinadas a prevenir el desgaste parcial o total de la estructura y por último la demolición o reutilización de la estructura, en esta fase la infraestructura de servir a su propósito. En las redes viales terciarias se obtienen las mismas fases (Carmona, 2018).

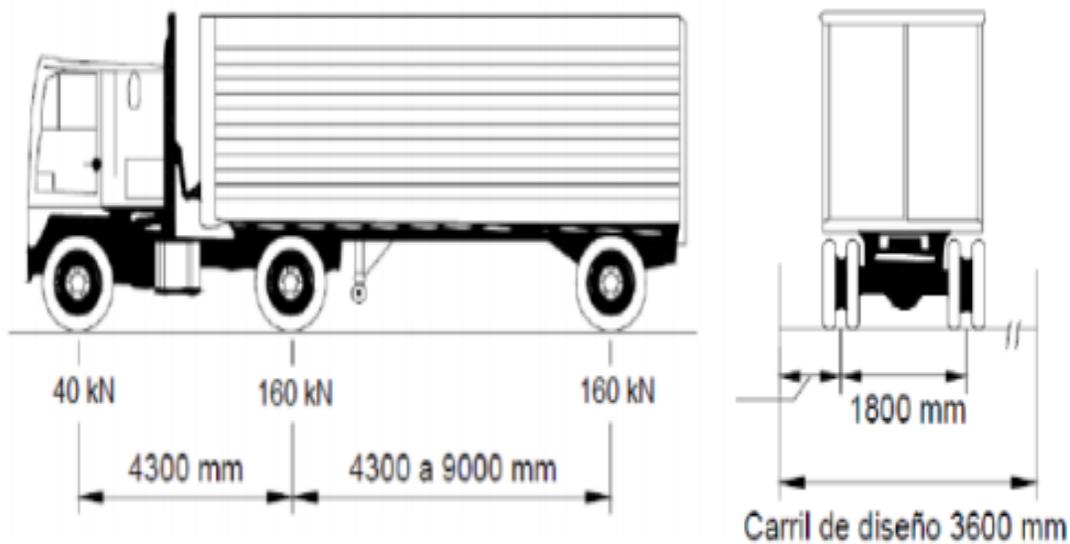
Figura 29 CCP 2014. (2014). Esquema de cargas eje camión de carga CC14 en vías terciarias. Tomado de <https://repository.usta.edu.co/bitstream/handle/11634/10029/Pino2017.pdf?sequence=1&isAllowed=y>

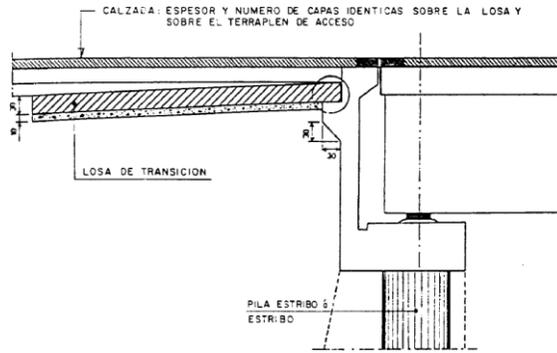
Figura 36 Crespo R. (2000). Esquema losa de transición puente integral. tomado de guía para la concepción de puentes integrales en carreteras

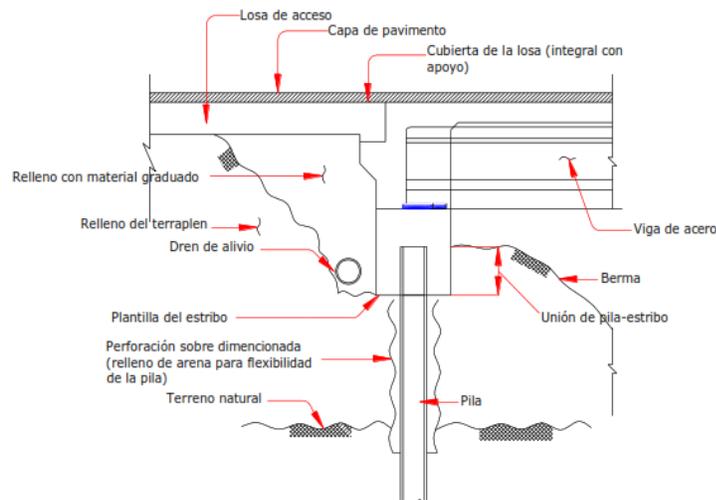
Figura 37 Sinue .V.G. (2012). Esquema de estribo integral típico. tomado de Proceso constructivo de puentes integrales cortos

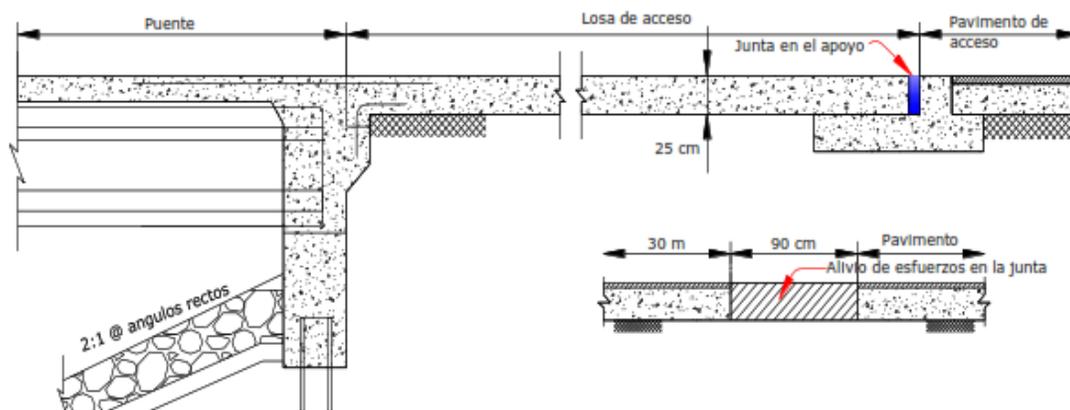
conducción de las aguas con el fin de evitar deterioros en la estructura a futuro. (Crespo, 2000).

Figura 38 Sinue V.G. (2012). Esquema. Detalle sección junta de la unión del estribo y la losa de transición. tomado de Proceso constructivo de puentes integrales cortos.

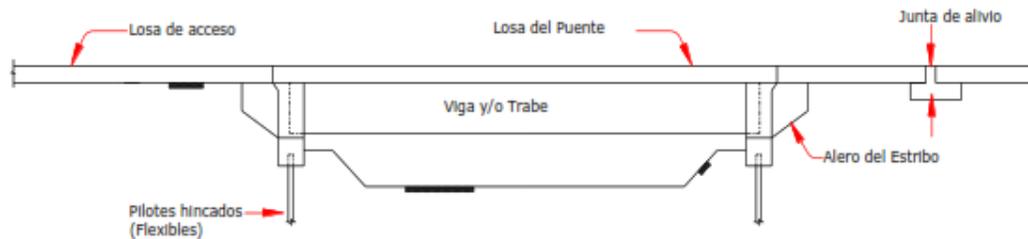
mejor resistencia a los esfuerzos sísmicos. (García, Proceso constructivos de puentes integrales cortos, 2012) Un puente integral está compuesto por los elementos que se muestra en la Figura 39 Sinue V.G. (2012). Esquema. Elementos puente integral. tomado de Proceso constructivo de puentes integrales cortos

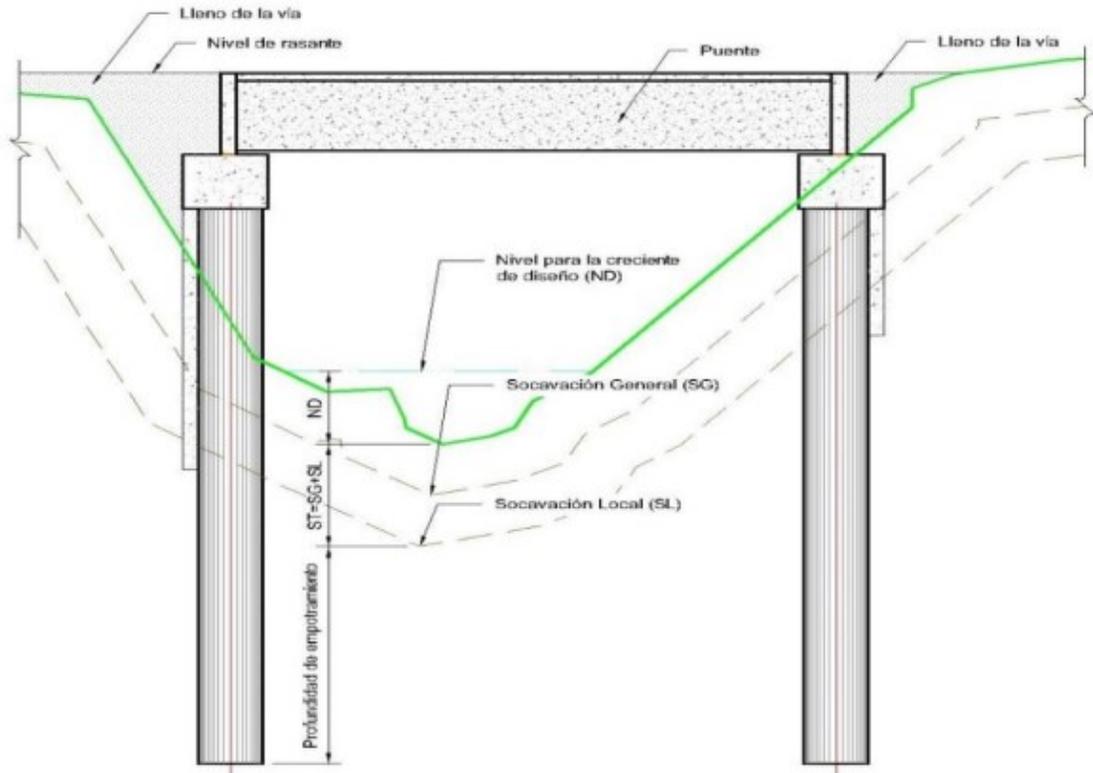
Figura 40 Esquema de la proyección de la socavación y planteamiento de la atura, tomado de consultores 2018

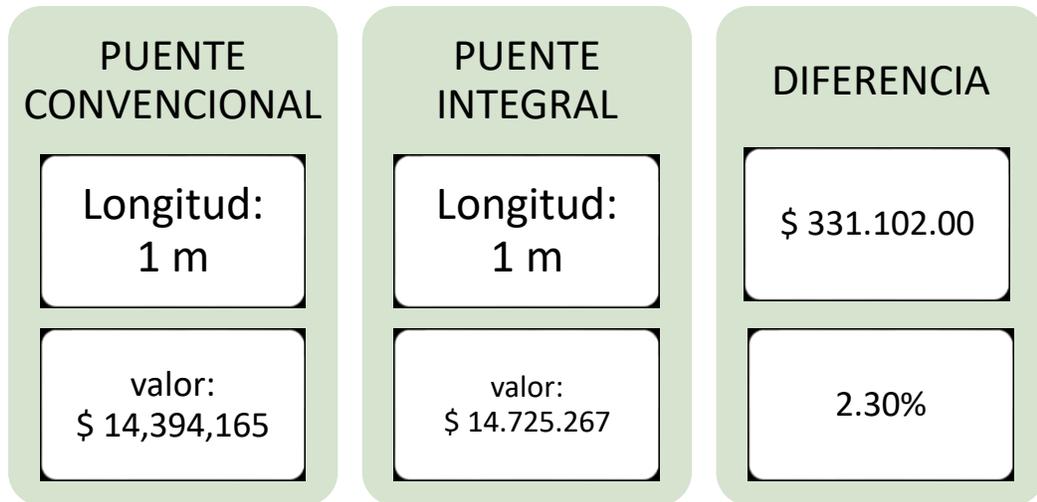
Figura 41 Comparación de costo constructivo de un puente convencional y un puente integral en Colombia.

Se puede concluir que la utilización de estos puentes que tienen un valor menor del 12.65% respecto al valor de los puentes convencionales incluyendo el costo de mantenimiento, generan una mayor vida útil en estas estructuras, también tiene la ventaja de prevenir el desgaste y corrosión en la estructura, lo que aumenta el potencial de cumplir con los requisitos y exigencias estructurales, en una comparación que se realiza en la India, de los puentes convencionales con los puentes integrales, evidencian que el concepto de puente integral no es más que un excelente opción para el reemplazo del método de puente convencional. Dado que este puente es mejor en cuanto a costo de mantenimiento y las actividades que este requiere para su duración, se reducen los daños debido a las fugas y corrosión, y brinda una ventaja en cuanto a la respuesta sísmica y distribuye mejor las cargas. Por tal motivo en ese país han aceptado la utilización de estos puentes,
