TENDENCIA DE LA PRECIPITACIÓN: KILÓMETRO 58+00 VÍA BOGOTÁ
VILLAVICENCIO

UNIVERSIDAD ANTONIO NARIÑO

MONOGRAFÍA PRESENTADA PARA OPTAR POR EL TÍTULO DE:

INGENIERO CIVIL

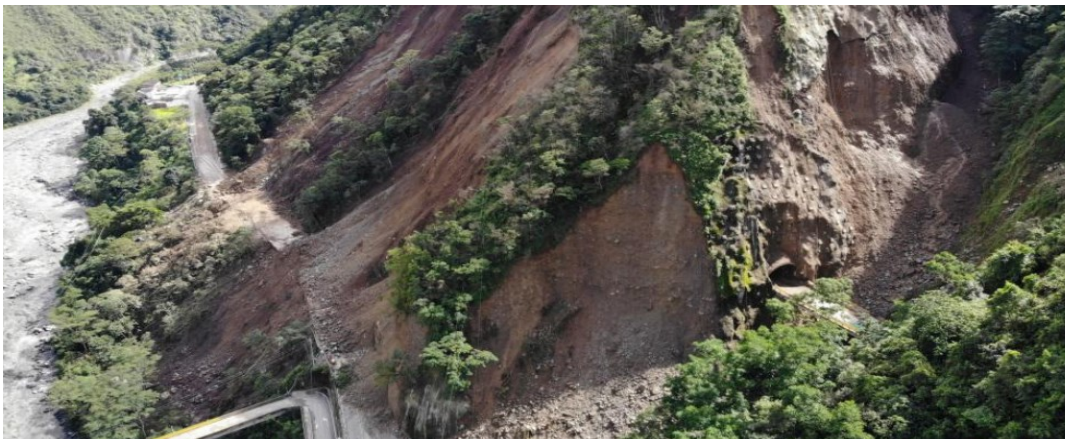
Figura 2

Derrumbe Kilómetro 58, Municipio de Guayabetal

El 15 de mayo de 2019 se presentaron dos derrumbes en los kilómetros 58 y 64 dejando a los pobladores del Municipio de Guayabetal incomunicados y convirtiendo a esta zona en la más vulnerable de la vía.

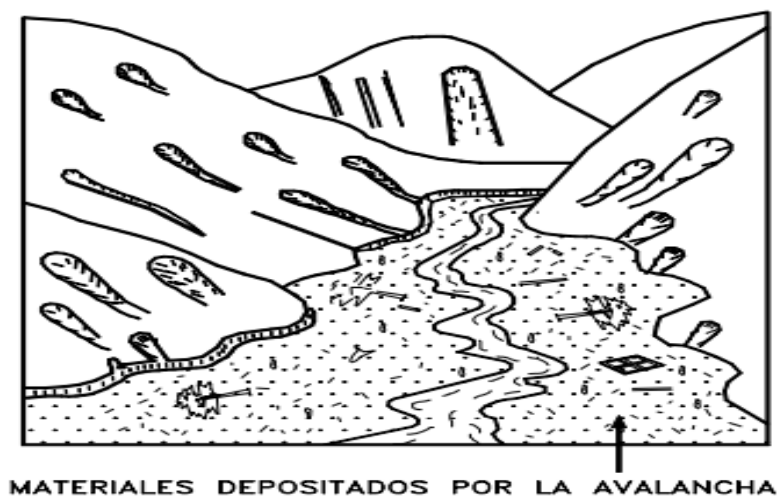
- g. Avalanchas: En una avalancha la falla es progresiva y el flujo está conformado por roca y suelo, el flujo se produce por la lluvia, deshielo de nevados y movimientos sísmicos.

Figura 19*Avalancha*

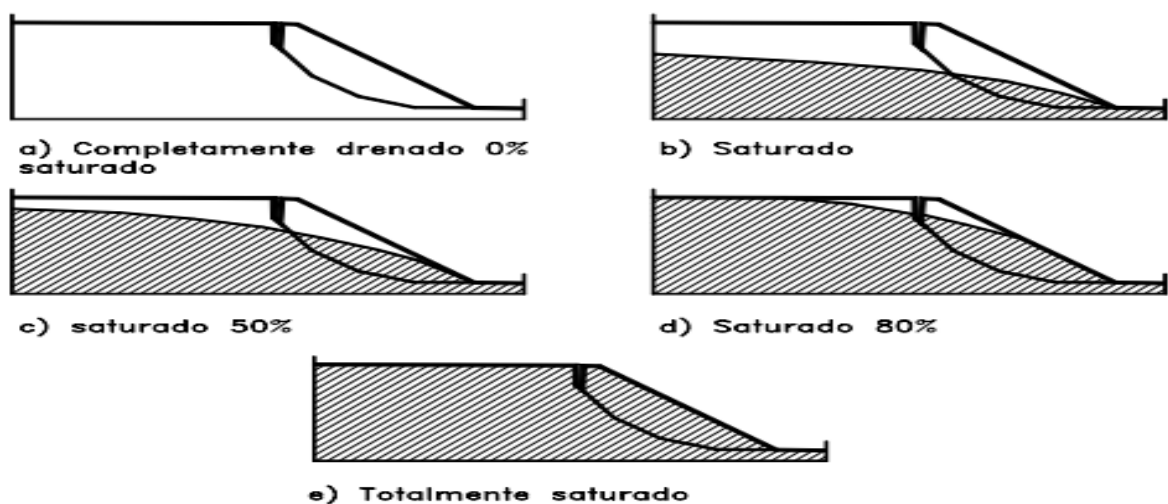
Figura 26

Esta localizado en la línea de agujeros igual a cero, donde la presión es igual a la presión atmosférica. la cantidad de agua establece la cantidad de presión hidrostática. Los desniveles normales en las pendientes, la línea generalmente es una línea paralela a la superficie. La cantidad de agua se fracciona en franjas de presión de valores positivos y negativos. Dicha presión positiva es mayor a la negativa, las cuales son menores a la atmosférica. Debajo de la línea freática el suelo se encuentra saturado, esto porque todos los poros contienen agua.

Niveles Freáticos

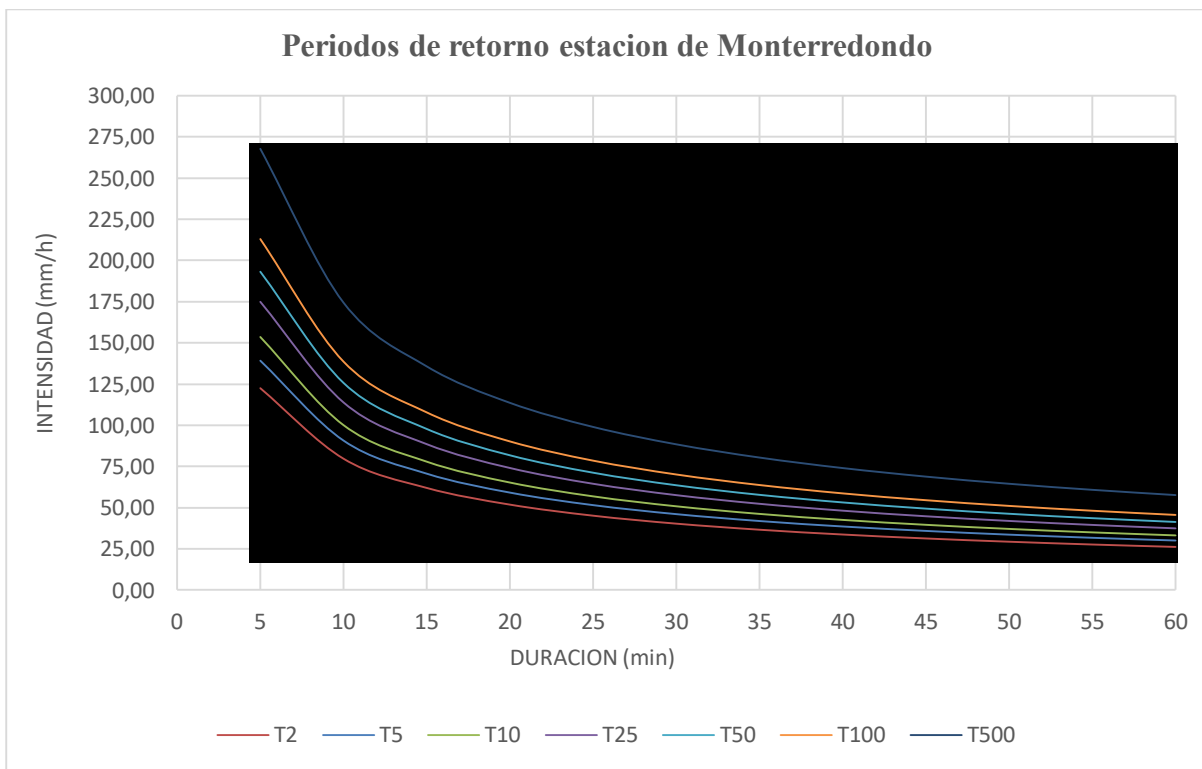
Figura 39

Curvas IDF, Periodo de retorno estación Monterredondo

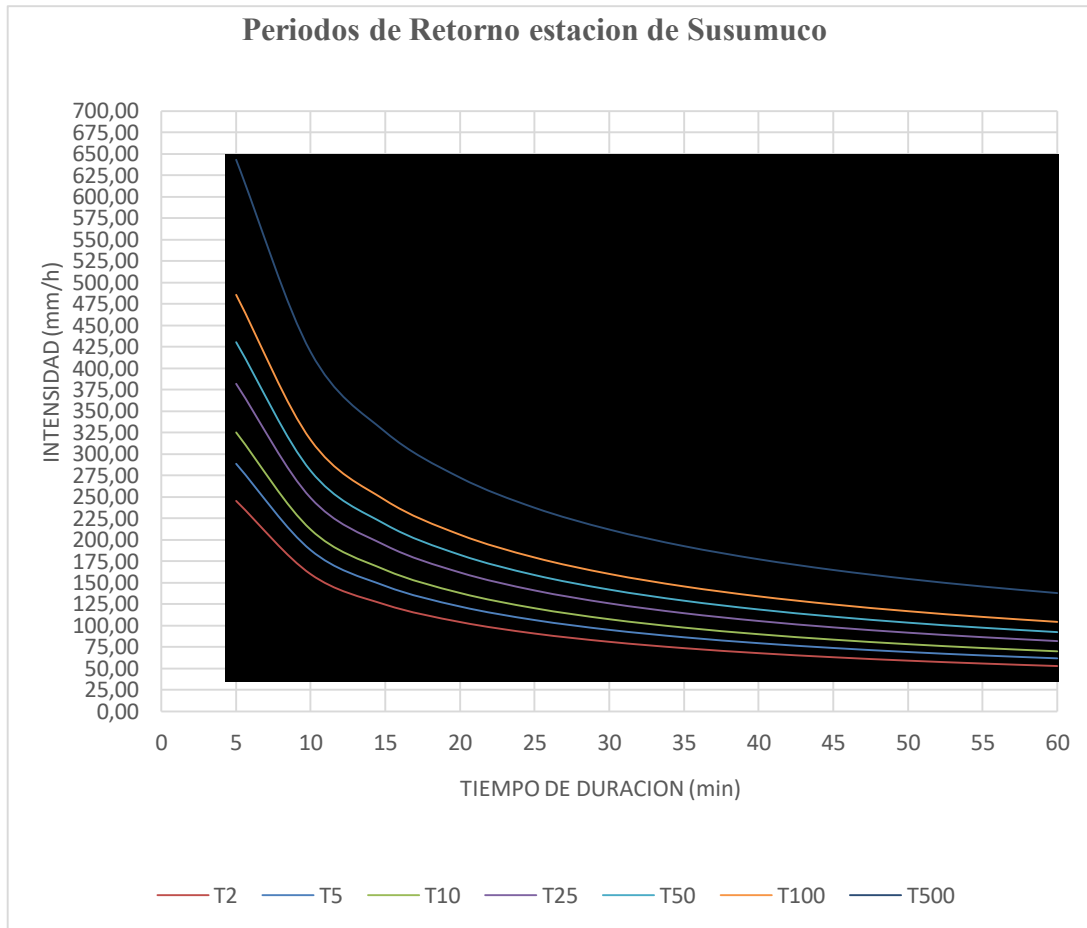
Figura 40

Curvas IDF, Periodos de retorno 1961 a 2019, estación de Susumuco

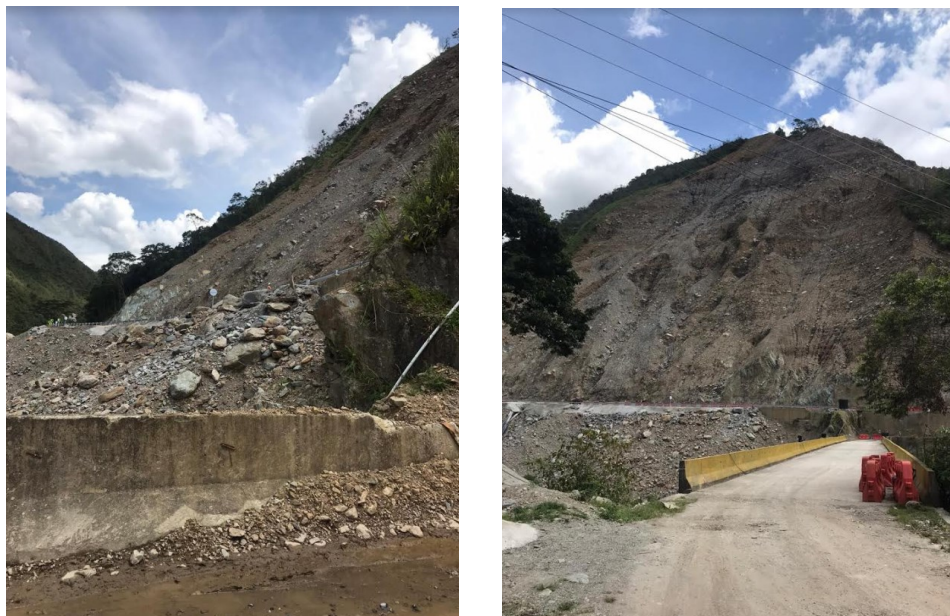
Figura 45

Deslizamiento Visita al K 58+00 Municipio de Guayabetal, Leiva, A. (2019)

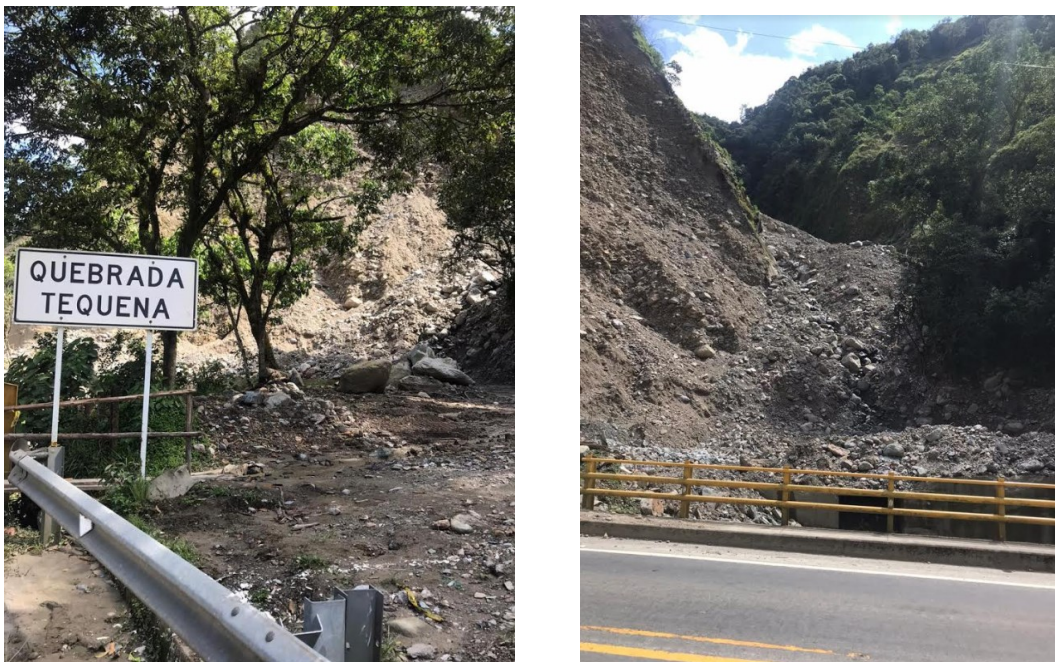
Figura 49

Taponamiento de la Quebrada Tequena, principal desagüe de la montaña

Quebrada Tequena Visita al K 58+00, Municipio de Guayabetal, Leiva, A. (2019)

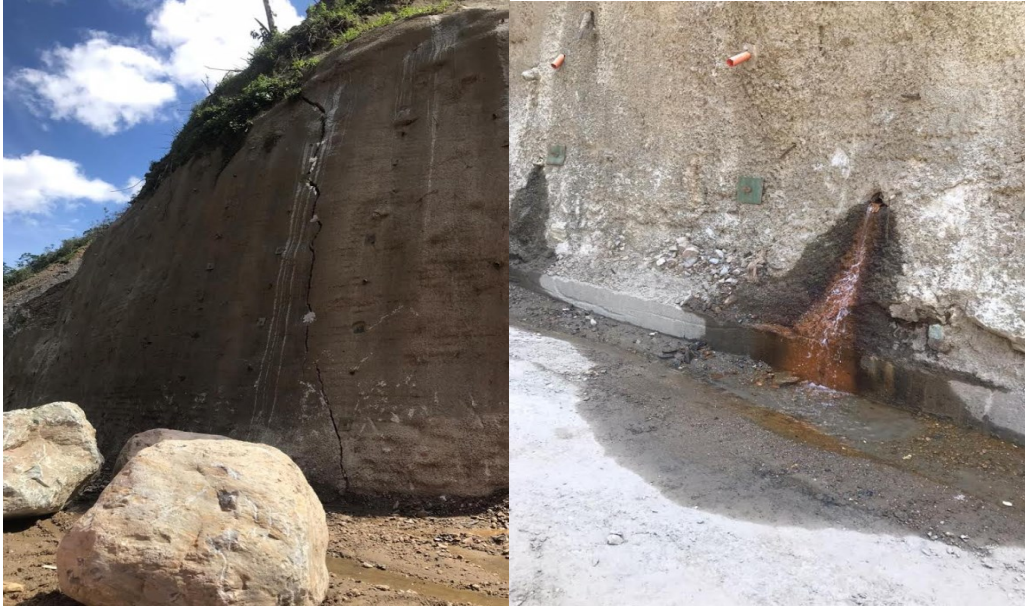
Figura 54

Desague de la montaña, para mitigar que el agua genere derrumbes

Desagues Visita al K 58+00, Municipio de Guayabetal, Leiva, A. (2019),
