Auditoría en Seguridad Vial ruta nacional 2507. Pacífico Tres
Unidad Funcional Uno del Km 15+000 Al Km 21+000

Una tesis presentada para obtener el título de
Ingeniero Civil
Universidad Antonio Nariño, Pereira

Henry Moreno Cuellar
Jhoan Felipe Gómez Peralta
Abril 2020

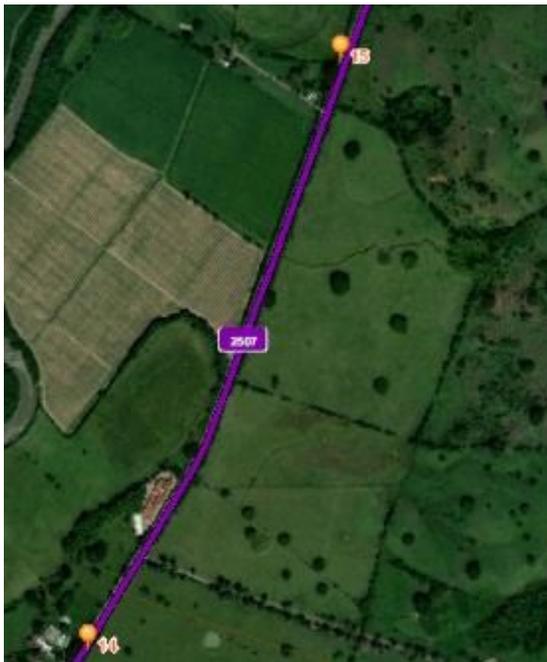
Ilustración 11. Imagen satelital descripción de: PR 15 + 000 a PR 16 +000 Red Vial: 2507. Tramo Troncal de Occidente, sector La Virginia – Remolinos
Fuente. (INVIAS, 2020)

El primer tramo se inicia en PR 15+000, una calzada de ancho de 7.80 ml en doble sentido, cuenta con una berma de 2.50m medida que es casi constante en el tramo, Existen tres intersecciones perpendiculares, catorce cabezotes de alcantarilla sencilla, una cuneta tipo triangular entre las abscisas 514,0 y 548,2 también una cuneta tipo rectangular ubicada entre las abscisas 420,4- 565,4. Además de dos barreras de contención vehicular, un pasacalle en la abscisa 841,0 y un punto de SOS en la abscisa 873,3. Adicionalmente se encuentran señales de demarcación tipo Doll las cuales se instalaron de manera errónea por parte de la concesión lo cual marca un peligro inminente. No se evidenciaron señales vandalizadas.

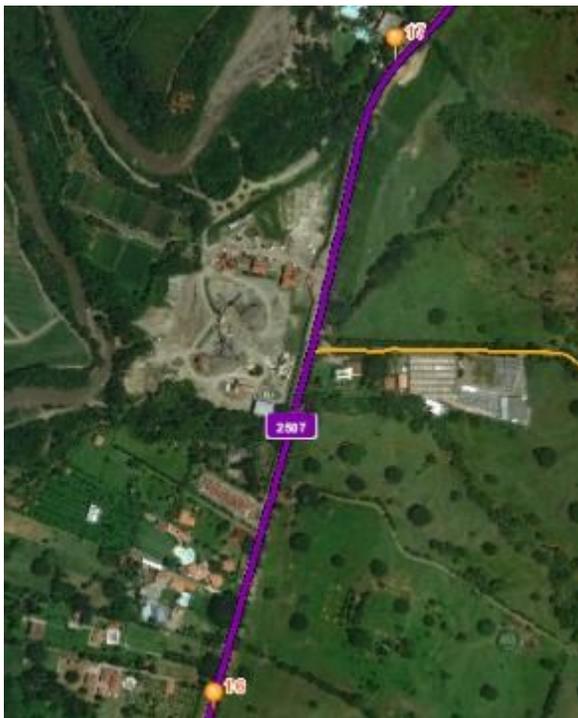
Ilustración 12. Imagen satelital descripción de: PR 16 + 001 a PR 17 + 000 Red Vial: 2507. Tramo Troncal de Occidente, sector La Virginia – Remolinos
Fuente. (INVIAS, 2020)

El tramo se inicia en PR 16+001, una calzada de ancho de 7.80 ml en doble sentido, cuenta con una berma de 2.50 m medida que es casi constante en el tramo. Existen ocho intersecciones perpendiculares, seis cabezotes de alcantarilla sencilla, un puente en la abscisa 439-449,8, además se evidenció una falla muy importante entre una barrera de contención vehicular y el empalme de un New Jersey lo cual genera una amenaza muy alta ante peatones ciclistas y motociclistas. La intersección entre El Cairo, y el municipio de Belalcázar cuenta con una pobre señalización horizontal y la que existe se confunde fácilmente con la antigua señalización lo cual genera confusión, además, de esta intersección salen vehículos de tipo tracto camión los cuales no tienen el espacio

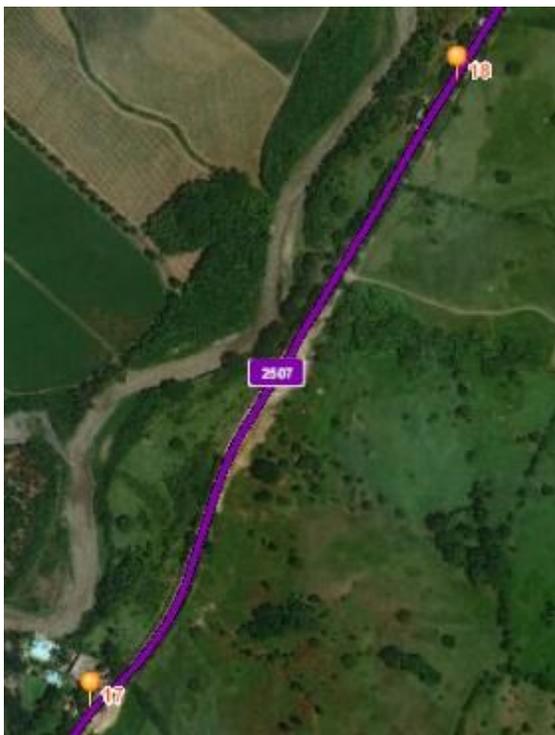
Ilustración 13. Imagen satelital descripción de: PR 17 + 001 a PR 18 + 000 Red Vial: 2507. Tramo Troncal de Occidente, sector La Virginia – Remolinos
Fuente. (INVIAS, 2020)

El tramo se inicia en PR 17+001, una calzada de ancho de 7.80 ml en doble sentido, cuenta con una berma de 2.50 m medida que es casi constante en el tramo, Existen dos intersecciones perpendiculares, cuatro cabezotes de alcantarilla sencilla, un pontón en la abscisa 544,2, además se evidenció una falta de barreras de contención vehicular a lo largo del tramo, es vital dado que existen diferencias de nivel de más de 2 m y el manual estipula que para estas alturas debe existir una barrera contención vehicular, o en su

defecto, no cumplen con las normas del manual indicado. No se evidenciaron señales vandalizadas.

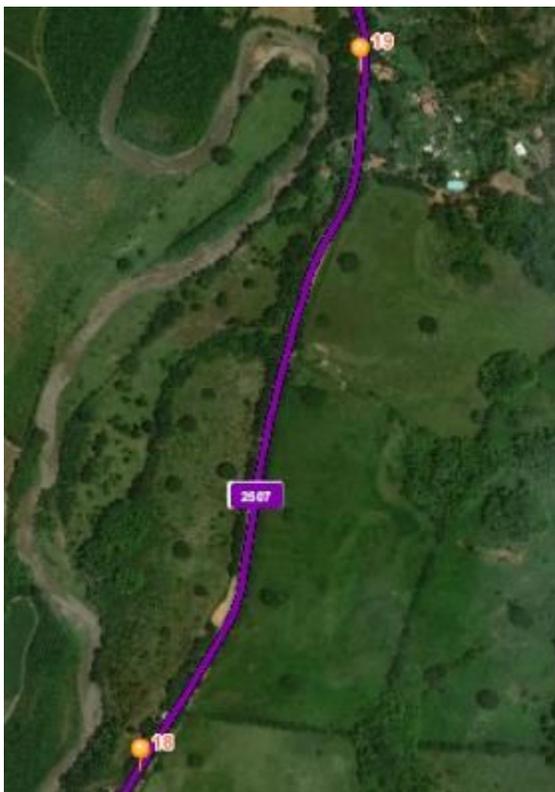
Ilustración 14. Imagen satelital descripción de: PR 18 + 001 a PR 19 + 000 Red Vial: 2507. Tramo Troncal de Occidente, sector La Virginia – Remolinos
Fuente. (INVIAS, 2020)

El tramo se inicia en PR 18+001, una calzada de ancho de 7.80 ml en doble sentido, cuenta con una berma de 2.50 m medida que es casi constante en el tramo, existen tres intersecciones perpendiculares, se encuentra la primera barrera de contención vehicular abatida y enterrada lo cual indica que se instaló de manera adecuada, pero es pertinente alargarla 10 m adicionales para de esta manera cubrir toda la franja que pueda significar

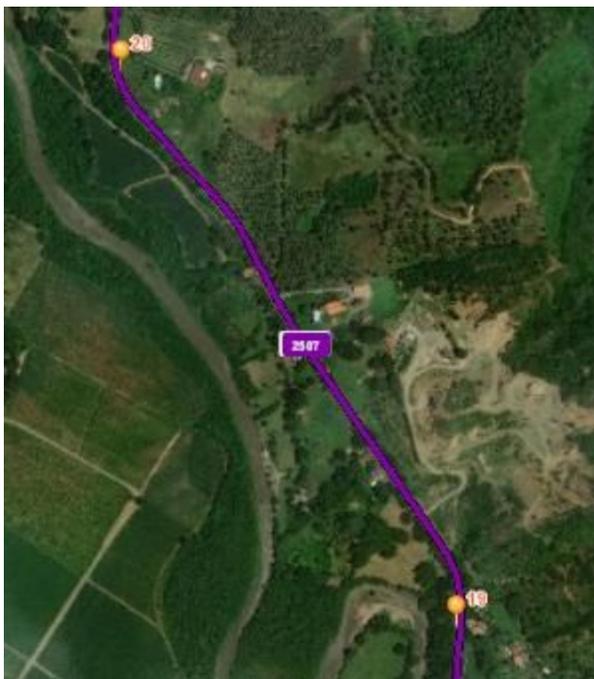
Ilustración 15. Imagen satelital descripción de: PR 19 + 001 a PR 20 + 000 Red Vial: 2507. Tramo Troncal de Occidente, sector La Virginia – Remolinos
Fuente. (INVIAS, 2020)

El tramo se inicia en PR 19+001, una calzada de ancho de 7.80 ml en doble sentido, cuenta con una berma de 2.50m medida que es casi constante en el tramo, Existen seis intersecciones perpendiculares y seis cabezotes de alcantarilla sencilla. Además, se evidenció una falta de barreras de contención vehicular a lo largo del tramo, es vital dado que existen diferencias de nivel de más de 2m y el manual estipula que para estas alturas debe existir una barrera contención vehicular, o en su defecto, no cumplen con las normas del manual indicado. No se evidenciaron señales vandalizadas.

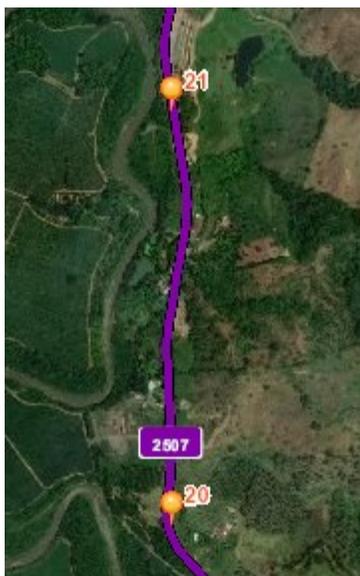
Ilustración 16. Imagen satelital Descripción de: PR 20 + 001 a PR 21 + 000 Red Vial: 2507. Tramo Troncal de Occidente, sector La Virginia – Remolinos

El tramo se inicia en PR 20+001, una calzada de ancho de 7.80 ml en doble sentido, cuenta con una berma de 2.50m medida que es casi constante en el tramo, Existen cinco intersecciones perpendiculares y cuatro cabezotes de alcantarilla sencilla. Además, se evidenció una falta de barreras de contención vehicular a lo largo del tramo, es vital dado que existen diferencias de nivel de más de 2m y el manual estipula que para estas alturas debe existir una barrera contención vehicular, o en su defecto, no cumplen con las normas del manual indicado. No se evidenciaron señales vandalizadas.

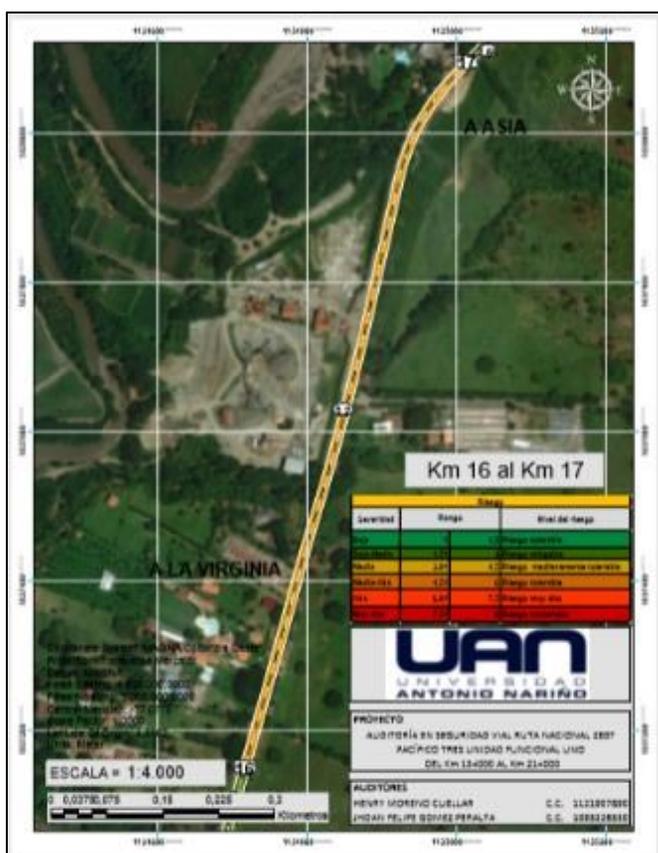
Ilustración 18. Mapa de riesgo Pacifico tres Unidad funcional 1. Km 16 – km 17
Fuente. Elaboración propia

La edición de los mapas de riesgo se realizó con base a los datos que se tiene de la matriz de riesgo, listas de chequeo, vista al tramo auditado y las matrices de riesgo, para ellos se utilizó el software Qgis, (Sistema de Información Geográfica. SIG de código abierto) el cual permitió gestionar, editar y analizar los datos, y diseñar los mapas imprimibles de acuerdo a la información resultante del riesgo en cada uno de los tramos de las matrices de riesgos que se realizaron. En la figura No 18 se presenta uno de los mapas el resto de ellos se pueden visualizar en la sección Anexos

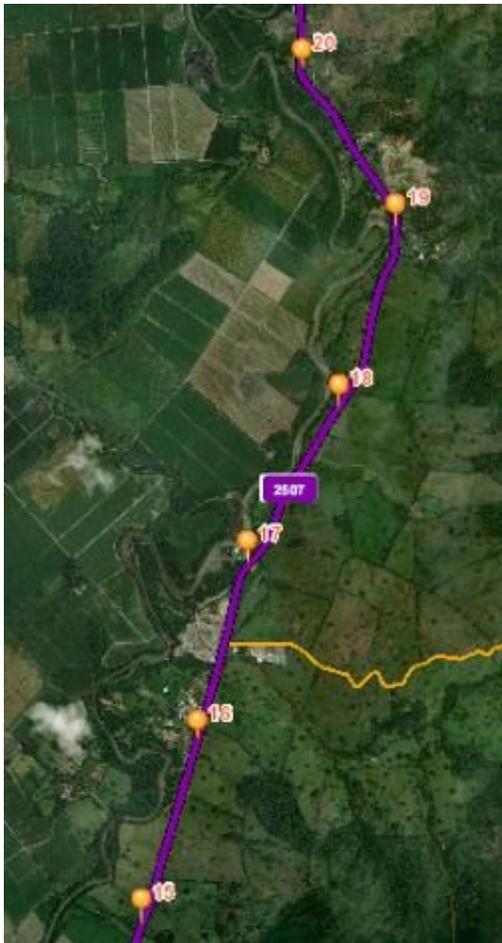
Ilustración 24. Imagen satelital Descripción de: PR 19 + 001 a PR 21 + 000 Red Vial: 2507. Tramo Troncal de Occidente, sector La Virginia – Remolinos
Fuente. (INVIAS, 2020)

Las señalizaciones verticales en su mayoría al ser nuevas, se ven en óptimas condiciones, aunque también existe señalización que se intentó borrar en las intersecciones, pero no se logró con satisfacción y esto genera una posible confusión en el usuario.

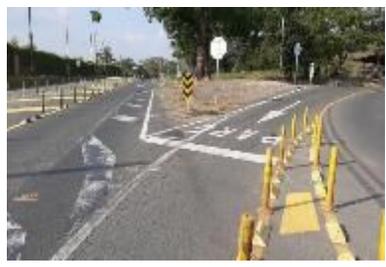
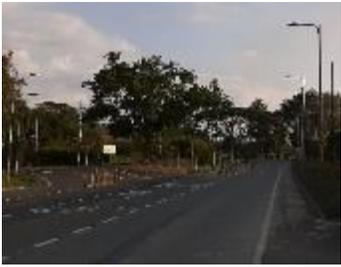
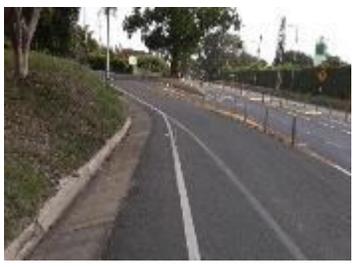
PR K 15 + 000 - K 21 + 000.		
Diagnóstico		
Las intersecciones perpendiculares no poseen carril de desaceleración, muestra deterioro lo que pone en riesgo a los usuarios del corredor vial.

Solución: Anexar carriles de aceleración y desaceleración a lo largo de la vía que cumplan con las medidas respectivas según el tamaño de los vehículos que ingresan o salen de la propiedad.		
Plazo: Medio

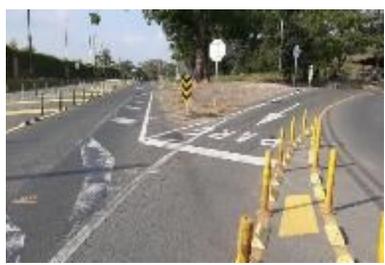
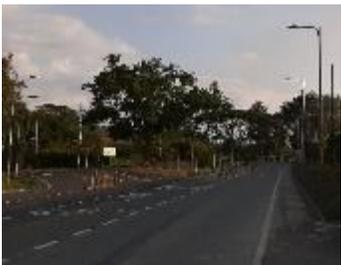
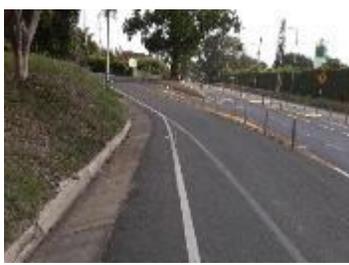
PR K 15 + 000 - K 16 + 000.		
Diagnóstico		
Las intersecciones perpendiculares no poseen carril de desaceleración, muestra deterioro lo que pone en riesgo a los usuarios del corredor vial.

Solución: Anexas carriles de aceleración y desaceleración a lo largo de la vía que cumplan con las medidas respectivas según el tamaño de los vehículos que ingresan o salen de la propiedad.		
Plazo: Medio

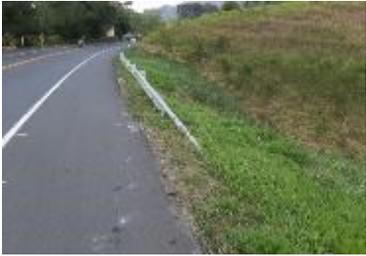
PR. K 18 + 001 al K 19 + 000		
Diagnóstico		
Se encuentra la primera barrera de contención vehicular abatida y enterrada lo cual indica que instalo de manera adecuada, pero es pertinente alargarla 10 m adicionales, (abscisa 595)		
Hallazgos

Solución: Prolongar la barrera de contención la longitud necesaria para mitigar la amenaza		
Plazo: Medio

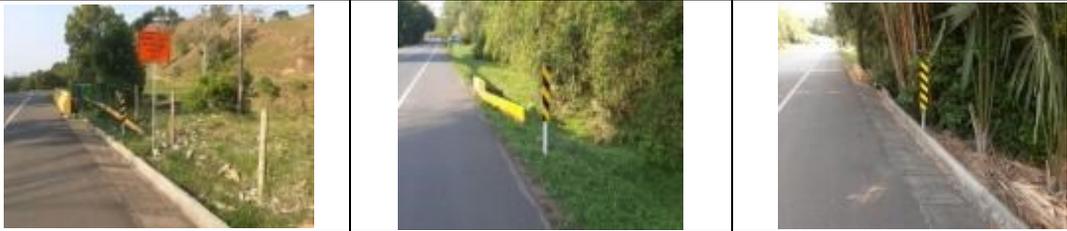
PR, K 20 + 001 al K 21 + 000		
Diagnóstico		
Se evidencia falta de barreras de contención vehicular a lo largo del tramo, existen diferencias de nivel de más de 2m y la Guía técnica para el diseño, aplicación y uso de sistemas de contención vehicular en el Capítulo 2.2 estipula que para estas alturas debe existir una barrera contención vehicular, o en su defecto, no cumplen con las normas del manual indicado.		
Hallazgos		
Falta barrera hasta la abscisa 20+184,6 ya que existe un new Jersey como objeto contundente y un desnivel con más de 1.50m	Falta barrera de contención vehicular hasta la abscisa 15+342,6, pese a que en el Manual de señalización vial cumple, según la Guía técnica para el diseño, aplicación y uso de sistemas de contención vehicular en el Capítulo 2.2 nos muestra que es una sugerencia utilizarla.	Falta barrera hasta la abscisa 20+795,2 ya que existe un cabezal de obra hidráulica y un desnivel con las de 1.50m

Solución: Instalar barreas de contención a lo largo de los puntos críticos para disminuir los riesgos en el tramo auditado
Plazo: Medio

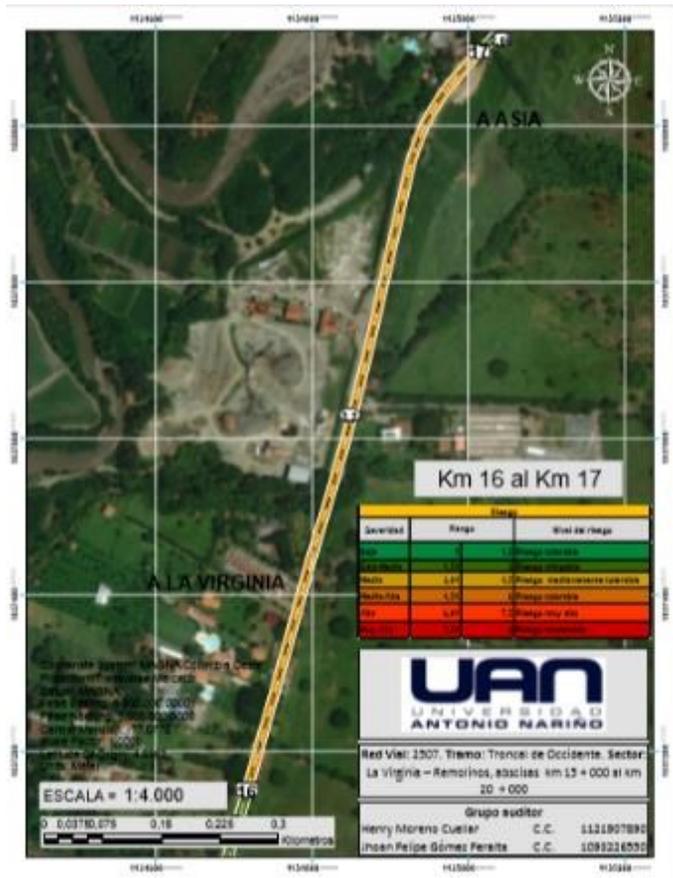
Ilustración 26. Mapa de riesgo, PR, K 15 + 001 al K 21 + 000
Fuente. Elaboración propia

Este mapa de riesgo es el resumen del tramo auditado desde el km 15 al km 21, el color verde de la línea que marca el tramo de color verde es acorde a lo que se encontró en la matriz de riesgo

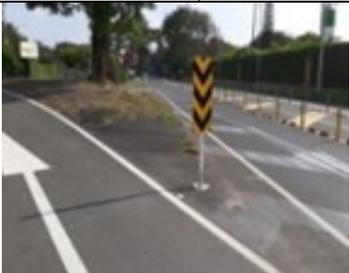
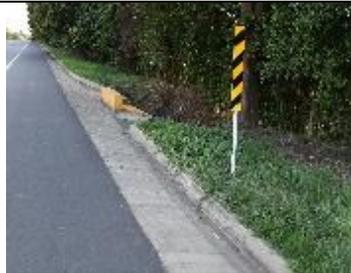
Ilustración 27. Ficha. Hallazgos relevantes señales verticales

Hallazgos relevantes señales verticales		
Diagnostico		
Inconsistencia en señales verticales.		
Hallazgos		
16+554,2. Der	15+738,7. Der.	15+319,3. Der.
Chevron que no está instalado de acuerdo a el manual de señalización vial (Sección 5.6.1).	Doll que no está instalado de acuerdo a el manual de señalización vial (Sección 5.6.1).	Doll que no está instalado de acuerdo a el manual de señalización vial (Sección 5.6.1)

Solución: El Chevron, desinstalarlo, y en el caso de los Doll, invertirlos o reemplazarlos		
Plazo: Inmediato

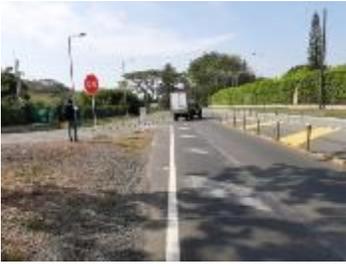
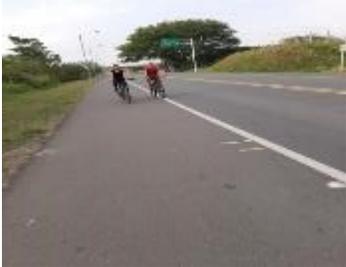
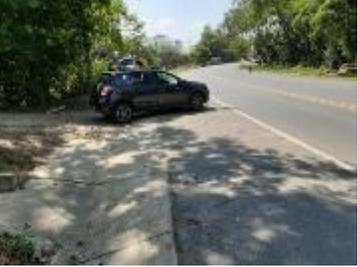
Ilustración 30. Hallazgos relevantes conductas agresivas

Hallazgos relevantes conductas agresivas		
Diagnóstico		
<p>Entre las causas encontradas en el análisis de la siniestralidad e incidentes con heridos se destaca que la mayoría fueron causados por las siguientes razones:</p> <ul style="list-style-type: none"> ▪ Esquivar animales en la vía ▪ Esquivar objetos en la vía ▪ Pérdida de control ▪ Perdida de frenos ▪ Microsueño ▪ No ve señalización ▪ Estallido llanta ▪ No respeto de señales de tránsito ▪ Exceso de velocidad ▪ Imprudencias de los usuarios de la vía. 		
Hallazgos		
16+448,6. Der	15+456,2. Der.	19+000. Der.
Cruce de vehículo en intersección perpendicular a la vía	Circulación de ciclista por berma registrando un gran peligro.	Salida imprudente de vehículo en acceso perpendicular a la vía

Solución: Campañas de sensibilización con los pobladores y las personas que transiten la vía.		
Plazo: Largo
