**DISEÑO DE GUÍA PARA INSPECCIÓN  
DE TALADROS DE PERFORACIÓN  
PETROLERA Y EQUIPOS  
ASOCIADOS DE ACUERDO CON LA  
NORMA NFPA 70E 2018 para la  
empresa GIAS GROUP S.A.S.**

Universidad Antonio Nariño  
Facultad de Ingeniería Mecánica, Electrónica y Biomédica  
Bogotá D.C., Colombia  
2020

**EQUIPO DE PERFORACIÓN RIG 53**

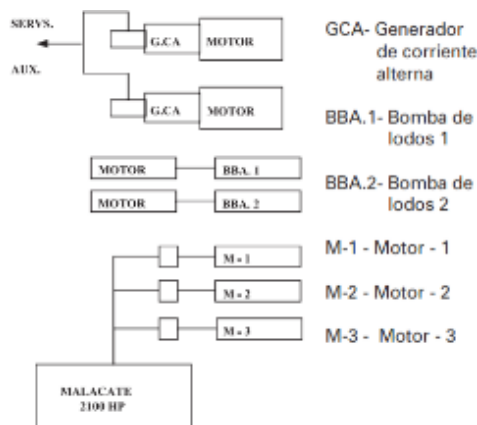
Los equipos de perforación convencional transmiten la energía desde punto de acople del motor diésel hasta el eje o flecha de entrada de los equipos del taladro perforación (mesa rotaria, malacate y bombas de lodo), se genera por medio de convertidores de torsión, transmisiones, cadenas y flechas, en donde la eficiencia mecánica varía y están en promedio alrededor de 60% (**Figura 4.2-3**).<sup>10</sup>

**Figura 4.2-3:** Sistema diésel - mecánico (convencional)

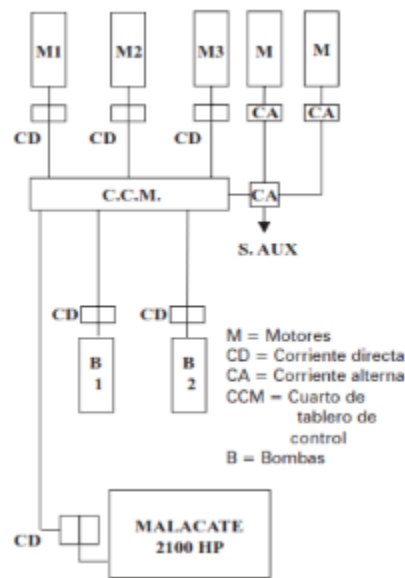
Los equipos de perforación con sistemas de corriente continua, utilizan generadores y motores que tienen una eficiencia cerca de un 95%. La eficiencia total de todo el equipo de perforación es de alrededor del 87,5% teniendo en cuenta las pérdidas acumulativas en los generadores por el fenómeno físico de inducción en el campo, por el ventilador para enfriamiento, por las temperaturas en el conmutador y en las escobillas y por la longitud del cable de alimentación. Este tipo de sistema está limitado, teniendo en cuenta que se usa un sólo un generador de corriente continua que se conecta eléctricamente a un motor de corriente continua, aportando 1600 H.P disponibles para que el malacate pueda operar (Figura 4.2-4).<sup>11</sup>

Figura 4.2-4: Sistema diésel - eléctrico DC/DC

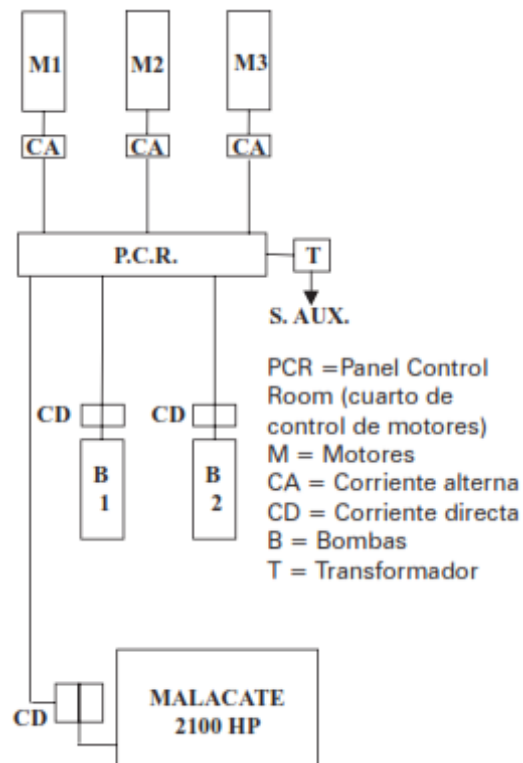
La ventaja de este sistema cuando se presenta alguna novedad y de acuerdo a la variación del consumo de potencia, esta se concentra en las barras y se puede dirigir al malacate principal, disponiendo de una potencia aproximada de 2000 H.P. (**Figura 4.2-5**).<sup>12</sup>

**Figura 4.2-5:** Sistemas diésel - eléctrico AC/DC

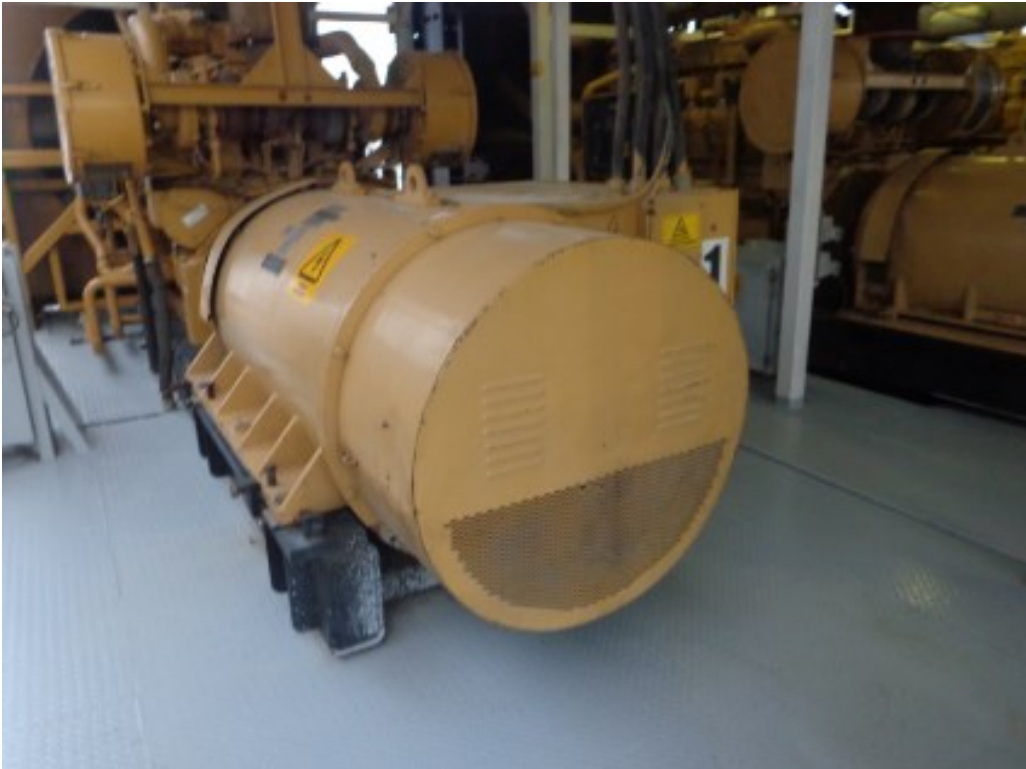
**Figura 4.2-6:** Grupo electrógeno equipo de perforación

En una instalación con grupos electrógenos (**Figura 4.2-6**), los motores de combustión (reciprocante) suministran la energía a los generadores produciendo energía eléctrica que es transmitida por medio de cables conductores hasta un equipo de distribución y después a los motores eléctricos que están conectados directamente a los equipos como el malacate, las bombas de lodo y la mesa rotaria.<sup>14</sup>

Una de las principales ventajas de este sistema con respecto del sistema mecánico es la supresión de la transmisión por cadenas y de la central de distribución, así como la necesidad de alinear la central de distribución con los equipos de perforación (motores y

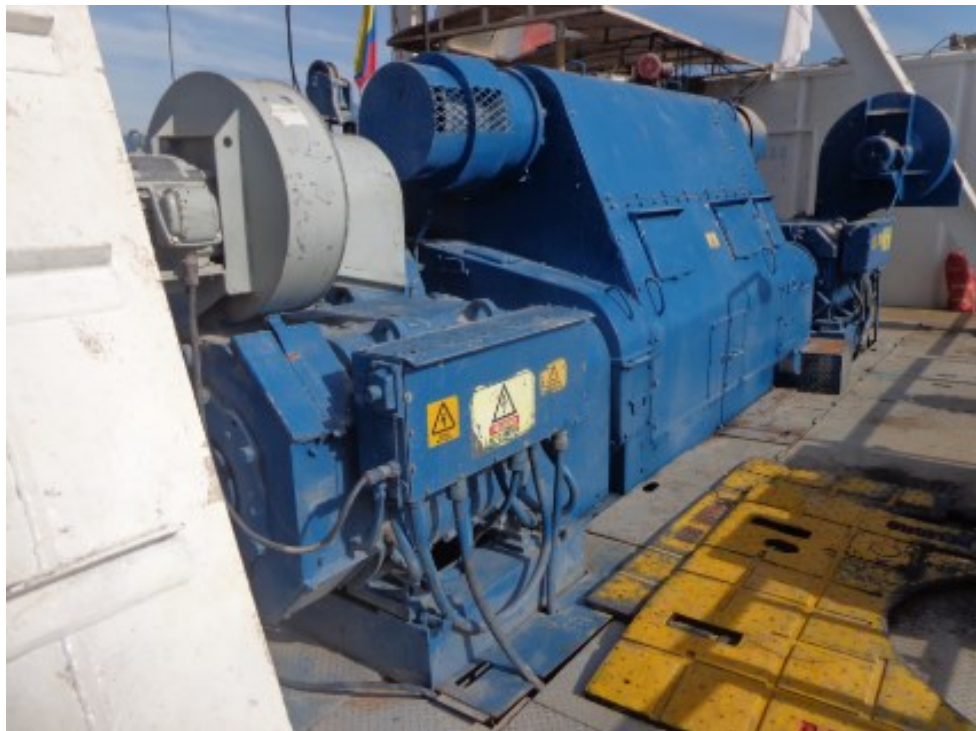
**Figura 4.2-7:** Malacate equipo de perforación

El malacate se instala en una estructura rígida de acero, facilitando su movilización de una ubicación a otra. (Figura 4.2-7).<sup>16</sup>

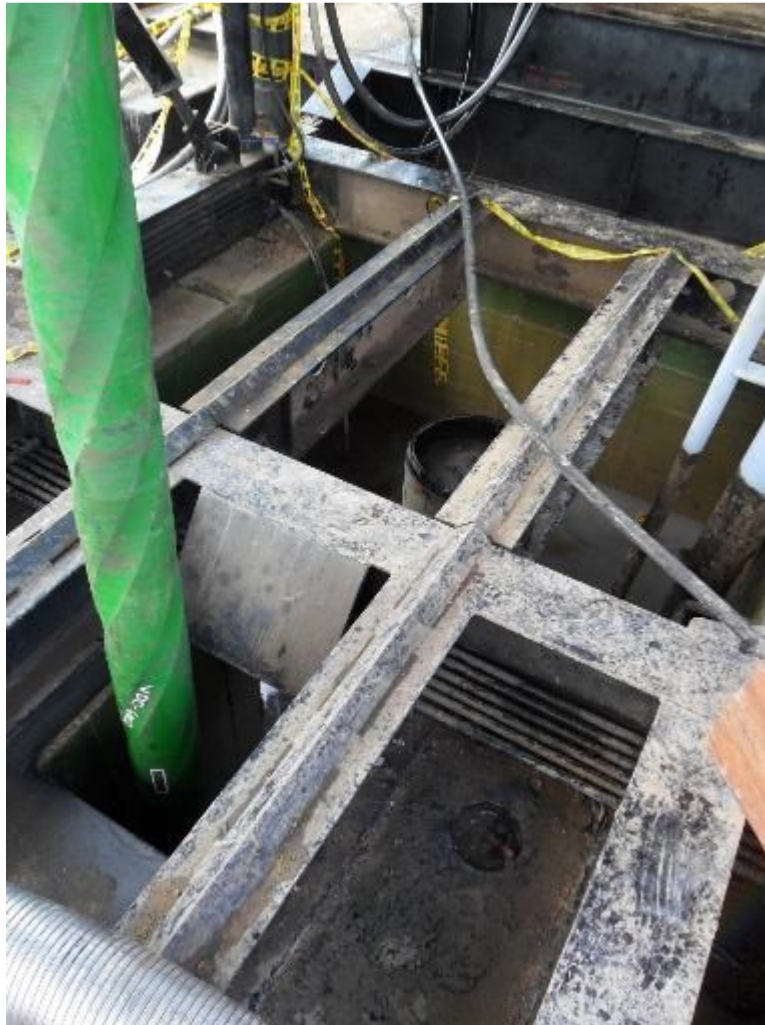
**Figura 4.2-9:** Mesa rotatoria vista superior equipo de perforación

El equipo rotatorio (**Figura 4.2-9** y **Figura 4.2-10**) está conformado por la flecha, la unión giratoria, la mesa rotaria, la barra maestra y la barrena. El término “sarta de perforación” consiste en la tubería y el porta-barrenas. Sin embargo, en la jerga petrolera se utiliza para referirse a todo el sistema en conjunto.<sup>19</sup>

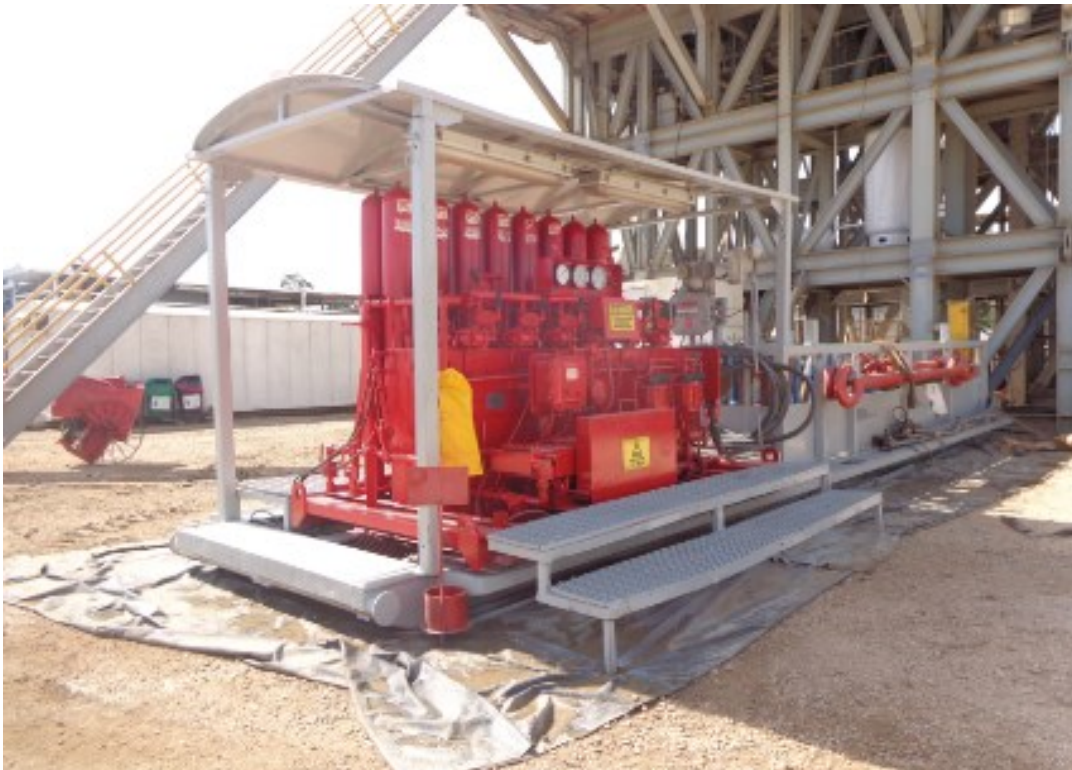
**Figura 4.2-11:** Acumulador equipo de perforación

Dispositivo que se usa para un sistema hidráulico y almacenar energía o para algunas aplicaciones amortiguar fluctuaciones de presión (**Figura 4.2-11**). La energía es almacenada comprimiendo un flujo de gas precargado junto con fluido hidráulico desde el sistema de carga. Dependiendo del volumen del fluido y la presión de precarga en el acumulador, estará disponible una cantidad de energía hidráulica que es independiente de cualquier otra fuente de energía. Los sistemas con control de presión para los pozos incorporan la suficiente capacidad en el acumulador para la operación de la válvula preventora sin que haya intervención de otra fuente de energía.<sup>22</sup>

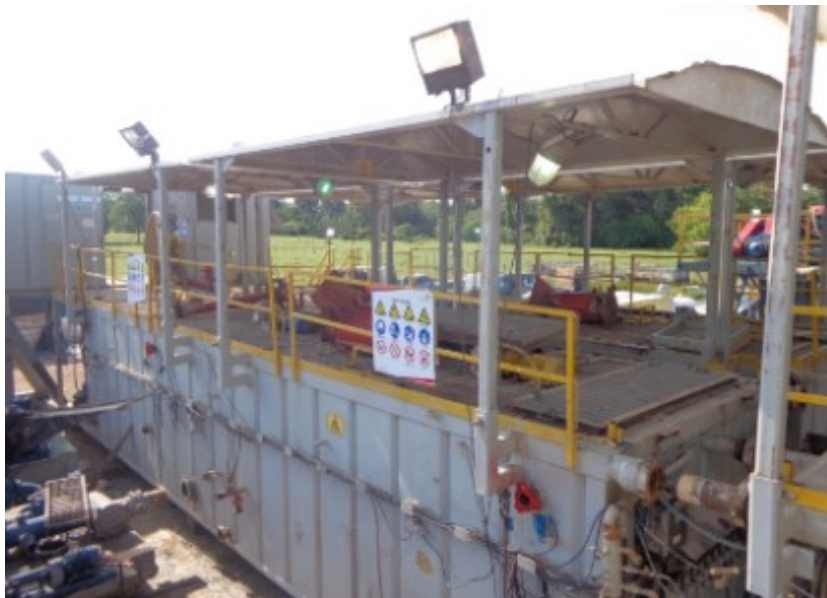
**Figura 4.2-12:** Tanque de lodos equipo de perforación

El Mud cleaner o tanque de lodos (**Figura 4.2-12**) es un tanque de grandes dimensiones para contener el fluido o lodos que se encuentra en el equipo de perforación. En los equipos de perforación, los tanques de lodos son construidos de forma rectangular en acero, con varios compartimentos que contienen alrededor. Las piletas circulares se utilizan para mejorar la eficiencia de mezclado y reducir los puntos muertos que permiten la sedimentación.<sup>24</sup>

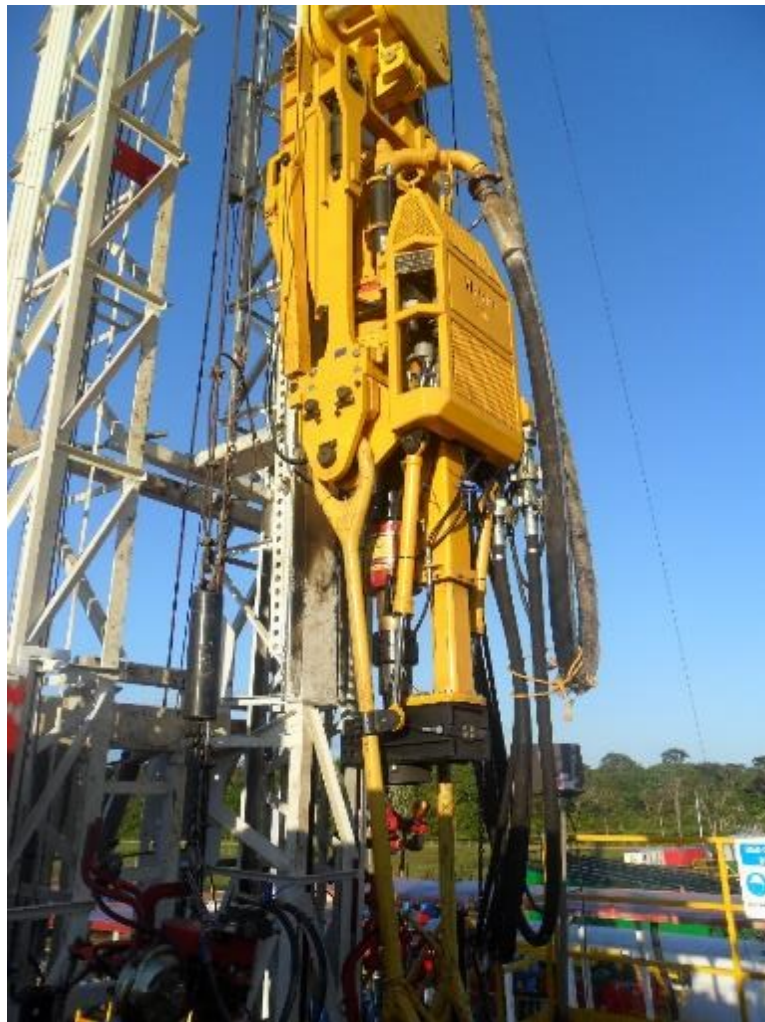
**Figura 4.2-13:** Sistema TOP DRIVE equipo de perforación

El Top Drive está conformada por un motor eléctrico de corriente directa (SCR) o de corriente alterna (VFD), frenos de disco para una orientación direccional, un sistema para el control del torque, un freno de inercia, una unión giratoria, sistema de control remoto para el control el gancho, una válvula de control inferior, sistema de contrabalanceo para proporcionar múltiples funciones de amortiguamiento del gancho, un elevador bidireccional para enganchar secciones de tubería y elevadores de potencia. Este equipo cumple la función de hacer rotar la sarta de perforación y reemplaza las funciones que realiza una mesa rotaria (**Figura 4.2-13**).<sup>25</sup>

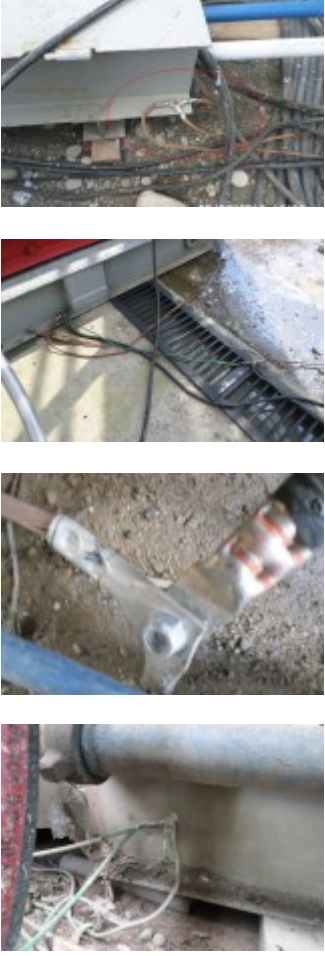
No.	Hallazgo	Recomendaciones	Normas e instrucciones	Registro Fotográfico	Crit.
3	<p>Existe puntos de conexión de conductores de puesta a tierra con más de un conductor al mismo tornillo, en conexión principal a la malla a tierra, en sky de acumulador, en estructura de la torre, en sky de bombas de lodos, sky de SCR.</p>	<p>Instalar un barraje debidamente dimensionado y certificados para su uso, que permita conectar una sola terminal por tornillo, evitando así sobrecarga.</p> <p>(se recomienda utilizar barrajes BURNDY tipo BBB de dimensiones 2"x10" y espesor de ¼" con 16 puntos de conexión)</p>	<p>RETIE Art. 20.12.2 (a)</p>

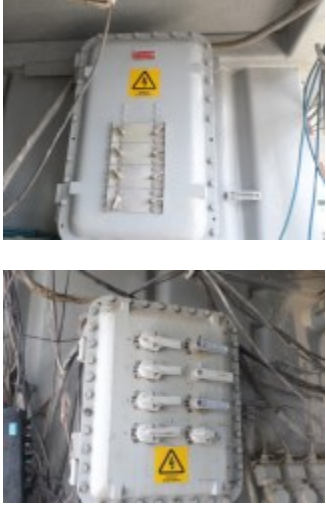
No.	Hallazgo	Recomendaciones	Normas e instrucciones	Registro Fotográfico	Crit.
12	Tableros de protecciones, sin conexión de puesta a tierra en su estructura.	Instalar sólidamente conductor de puesta a tierra a la estructura del tablero y en el lugar indicado por el fabricante, de esta manera se evitara el riesgo por contacto indirecto, sobrecarga y cortocircuito.	<p>NTC 2050 Sección 250-42.</p> <p>NTC 2050 Sección 250-43</p> <p>RETIE Art. 20.23.1.2 e</p>

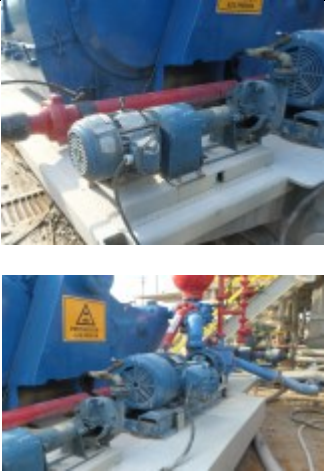
No.	Hallazgo	Recomendaciones	Normas e instrucciones	Registro Fotográfico	Crit.
23	Cajas de mandos de bombas de agua industrial, sin conductor de puesta a tierra en su estructura.	Instalar conductor de puesta a tierra a la estructura de la caja, minimizando el riesgo por contacto indirecto.	NTC 2050 Sección 250-43. (d)	 	
24	Carcasa de motores de bomba centrífuga y bomba de refrigeración en sky de bomba de lodos número 4, sin sistema de puesta a tierra.	Instalar conductor de puesta a tierra equipotenciando la carcasa del motor y la estructura de soporte del motor con el sistema de puesta tierra principal. De esta manera se evitara el riesgo por contacto indirecto, sobrecarga y cortocircuito.	RETIE Art. 20.21.2, (d)  NTC 2050 Sección 430-12 (e)

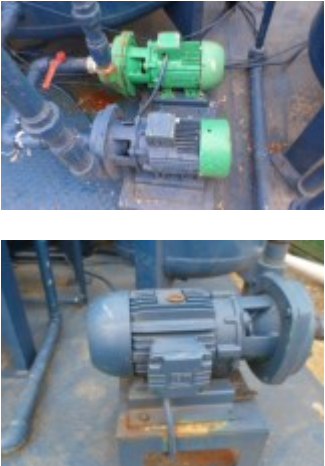
No.	Hallazgo	Recomendaciones	Normas e instrucciones	Registro Fotográfico	Crit.
29	Existen bombas sin conductor de puesta a tierra en la carcasa del motor, ni canalización de acometidas en tanques de planta de tratamiento de agua.	<p>Instalar conductor de puesta a tierra equipotenciando la carcasa del motor y la estructura de soporte de la bomba.</p> <p>Canalizar conductor de acometida principal de cada bomba.</p>	<p>RETIE Art. 20.21.2, (c) (d)</p> <p>RETIE Art. 20. 6</p> <p>NTC 2050 Sección 430-12 (e)</p>

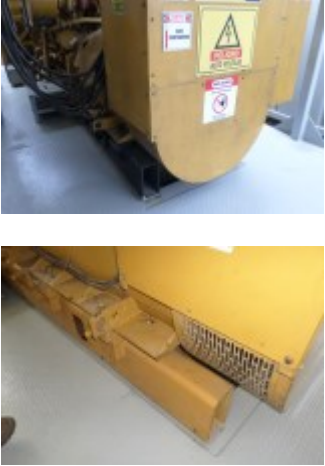
30	Las carcasas de los generadores eléctricos 3 y 4 no se encuentran puestos a tierra.	Se debe instalar un conductor de puesta a tierra equipotenciando las partes metálicas conductoras con el sistema de puesta a tierra principal	<p>RETIE Art. 20.21.2 d)</p>

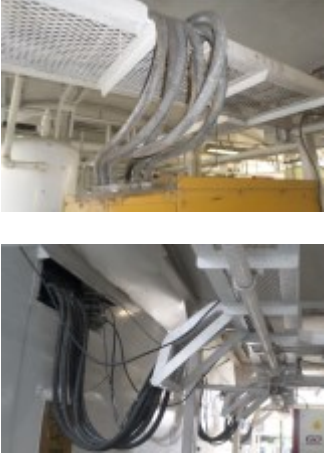
31	Los conductores que salen de los generadores hacia las celdas de SCR no cumplen con el código de colores impuestos por el RETIE.	Ajustar los conductores al código de colores, cambiando los conductores o utilizar algún medio de marcación para su identificación.	<p>RETIE Art. 6.3</p>

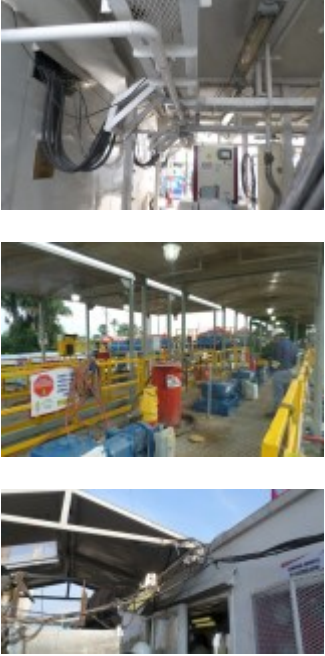
35	No existe iluminación de emergencia en generadores, mesa, tanques de lodos, mud cleaner y shakers.	Instalar iluminación de emergencia que dirija al personal hacia las áreas de evacuación, garantizando un funcionamiento de por lo menos 60 minutos y una iluminancia horizontal de mínimo 5 lux.	RETIE Art. 17.1

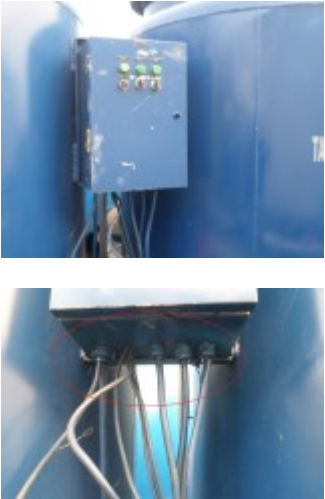
No.	Hallazgo	Recomendaciones	Normas e instrucciones	Registro Fotográfico	Crit.
42	Existen superficies cortantes, en la entrada de conductores a tablero de control de bombas planta de agua del minicamp, no existe tampoco señalización de seguridad.	Utilizar pasacables para evitar puntos cortantes, adicionalmente se debe instalar señalización de riesgo eléctrico y nivel de tensión.	NTC 2050 Sección 430.13  RETIE Art. 20.5.2. (f)  RETIE Art 6.1.1  RETIE Art 6.2

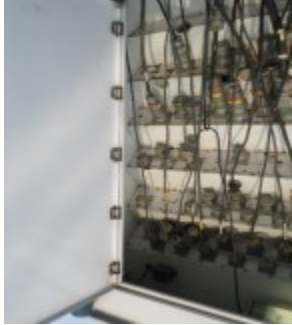
No.	Hallazgo	Recomendaciones	Normas e instrucciones	Registro Fotográfico	Crit.
45	No existe conductor de puesta a tierra en las puertas del SCR.	Instalar conductor de puesta a tierra en puertas del SCR, este conductor debe estar conectado al barraje principal del tablero por medio de un puente equipotencial.	RETIE Art. 20.23.1.2 (e)  RETIE Art. 20.23.4 (o)

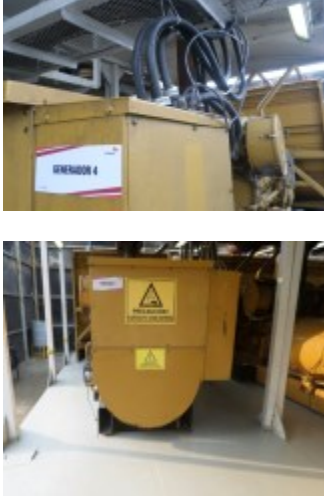
46	No existe diagrama de conexiones ni placa de características en los generadores.	Instalar diagrama de conexiones y placa de características los cuales se deben adherir al encerramiento del generador en un sitio visible, la placa de características se debe elaborar en un material durable y con letras indelebles.	RETIE Art. 20.21.1 c)

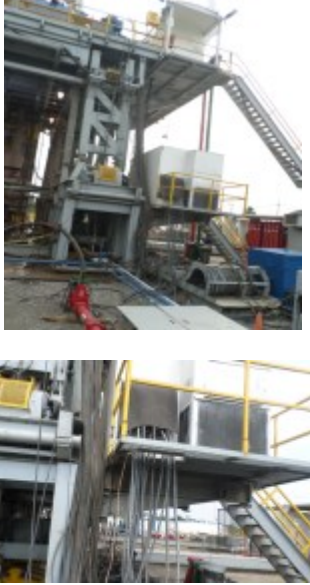
No.	Hallazgo	Recomendaciones	Normas e instrucciones	Registro Fotográfico	Crit.
48	Existen conductores eléctricos suspendidos entre la mesa y la superficie del suelo donde está la bandeja portacables principal.	Instalar bandeja portacables de esta manera se podrán sujetar los conductores a los travesaños de la bandeja	NTC 2050 Sección 218-8 b).

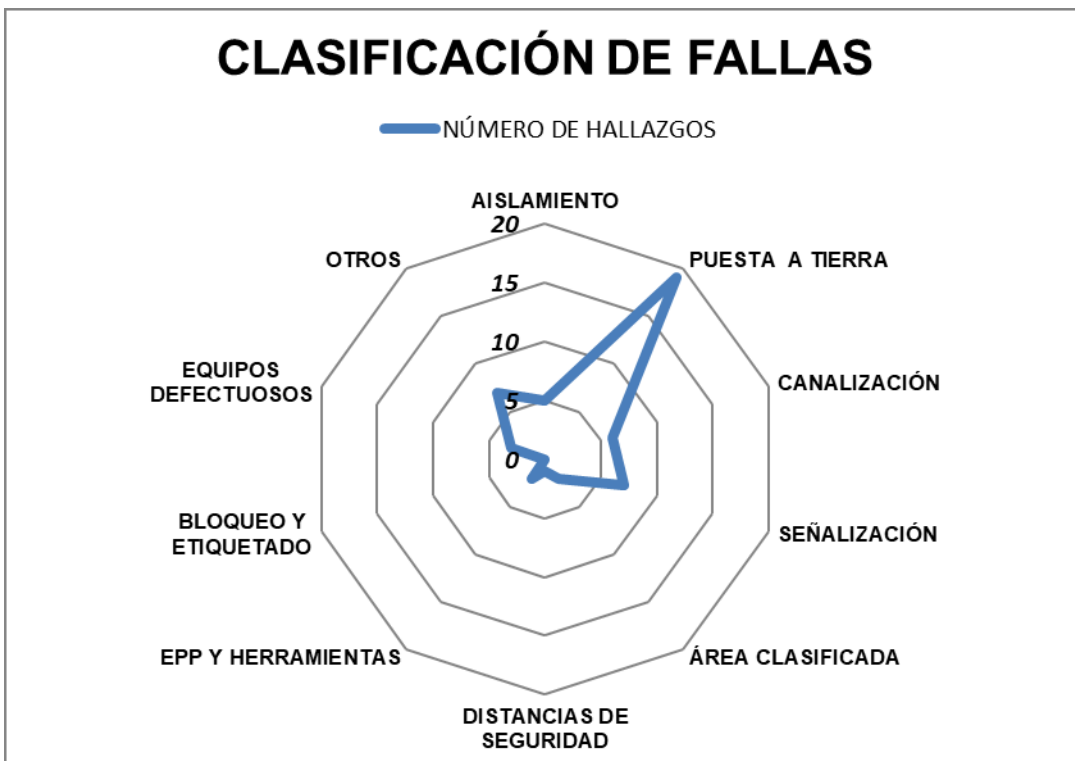
**Figura 6.4-2:** Gráfica clasificación de fallas

Se utilizarán diagramas de barras y radial, esto con el fin de visualizar y analizar la información respecto a la cantidad de hallazgos encontrados

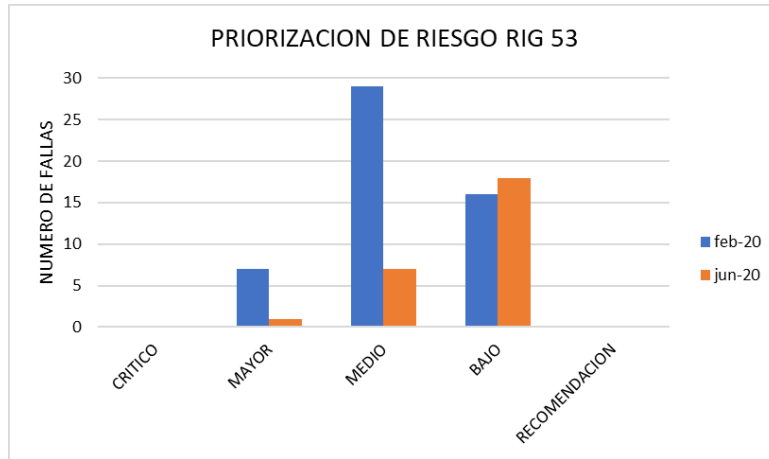
RIESGO	FEBRERO 2020	JUNIO 2020
<b>CRITICO</b>	0	0
<b>MAYOR</b>	7	1
<b>MEDIO</b>	29	7
<b>BAJO</b>	16	18
<b>TOTAL</b>	<b>52</b>	<b>26</b>

**Figura 7.11-2:** Priorización del Riesgo

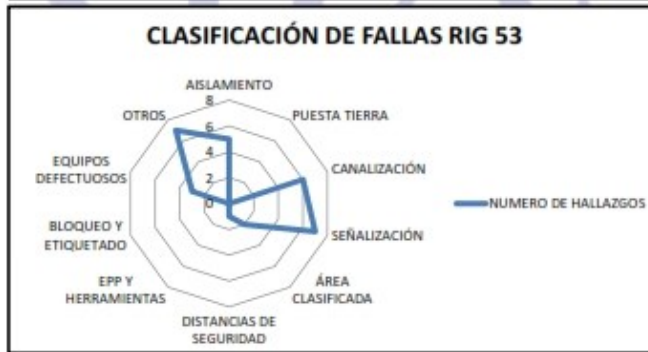
14.1. Análisis por tipo de falla

No.	TIPO DE FALLA	NUMERO DE HALLAZGOS
1	AISLAMIENTO	5
2	PUESTA TIERRA	
3	CANALIZACIÓN	6
4	SEÑALIZACIÓN	7
5	ÁREA CLASIFICADA	2
6	DISTANCIAS DE SEGURIDAD	1
7	EPP Y HERRAMIENTAS	
8	BLOQUEO Y ETIQUETADO	
9	EQUIPOS DEFECTUOSOS	3
10	OTROS	7
<b>TOTAL</b>		<b>31</b>
