**EVALUACIÓN DE RIESGOS E IMPACTOS DE ASPECTOS GEOTÉCNICOS EN  
CONJUNTOS HABITACIONALES. ESTUDIO DE CASO EN LA CIUDAD DE  
CALI-VALLE**

**UNIVERSIDAD ANTONIO NARIÑO  
FACULTA DE INGENIERÍA INDUSTRIAL  
INGENIERÍA INDUSTRIAL  
CALI – COLOMBIA  
2020**

**Trabajo de grado presentado para optar al título de:  
Ingeniero Industrial**

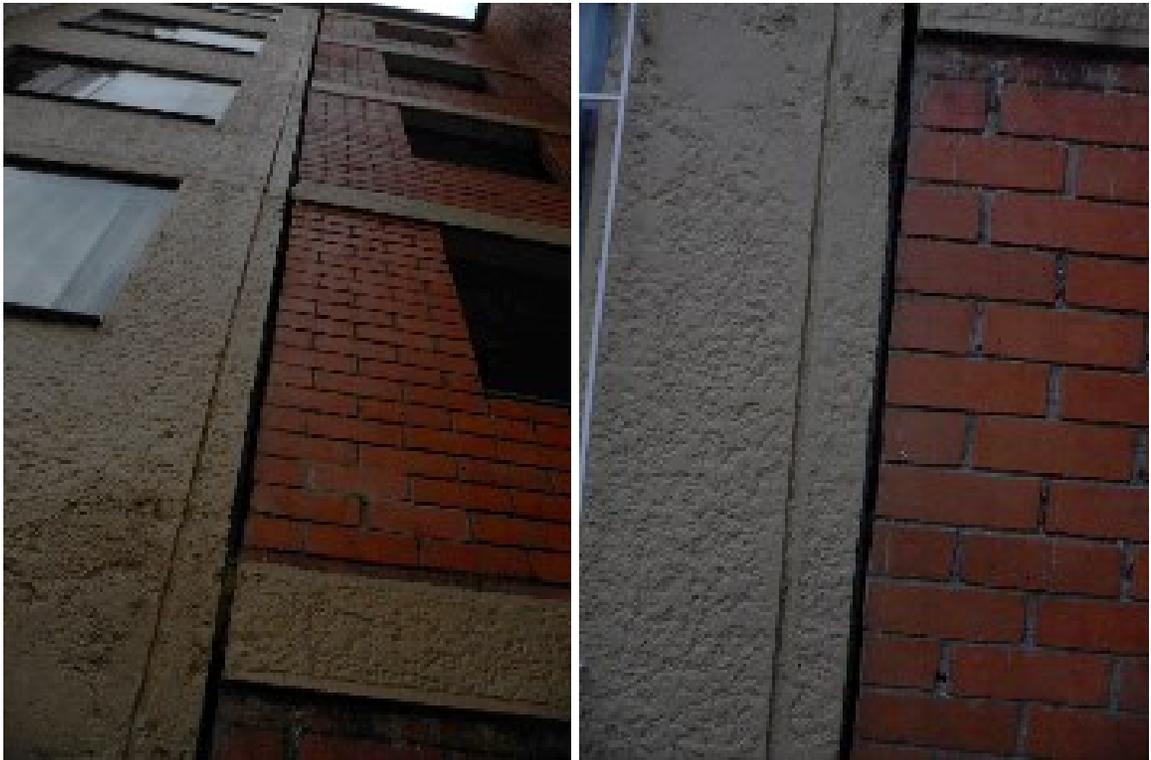
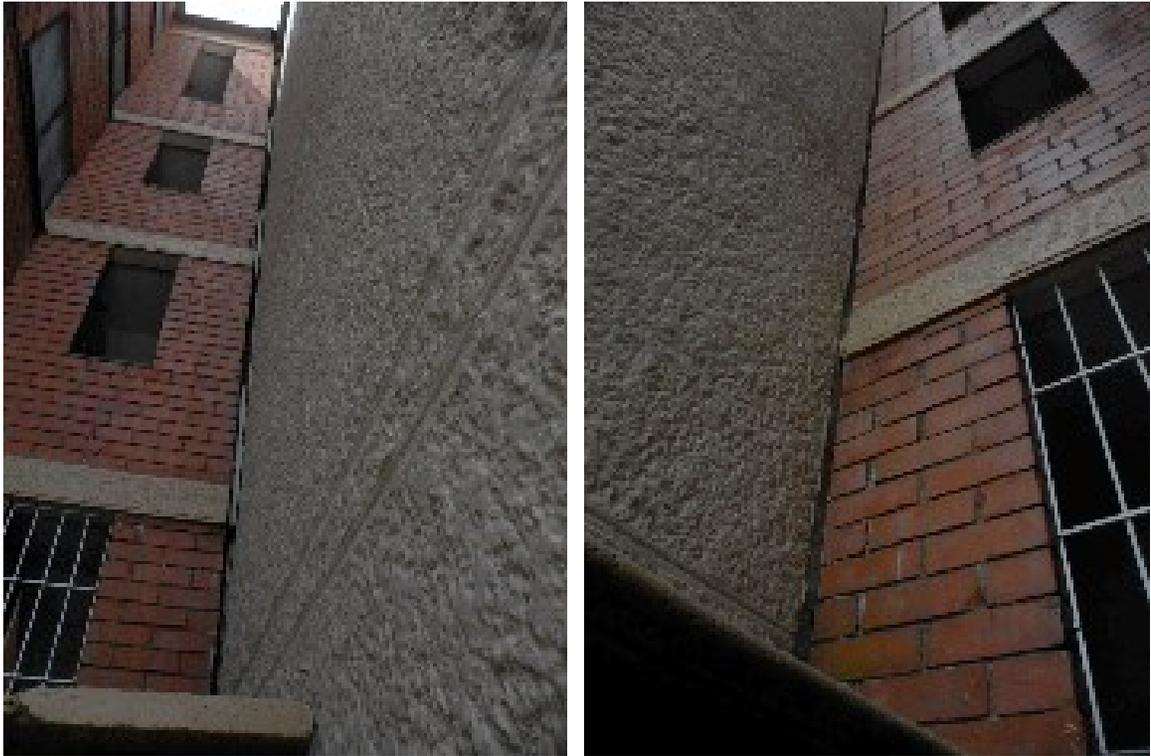
**Registro Fotográfico 1 Dilataciones y desplomen entre bloques y puntos-fijos**

El proyecto consiste en el estudio de Patología Estructural de los edificios de las Torres C, D, E, F y G que ha presentado desplomes en los puntos fijos y torres (Ver fotografías).

El estudio de caso identifica la problemática que agobia la comunidad del sector generando peligros internos y preocupaciones por el deterioro y agrietamientos como se ven en el registro fotográfico 1 (página 10).

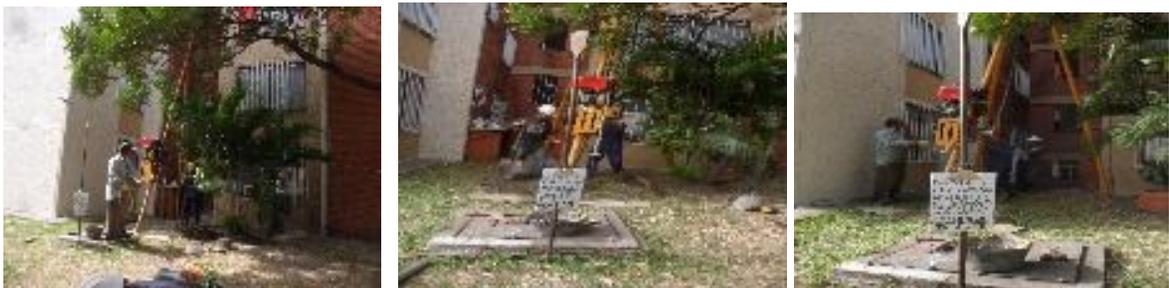
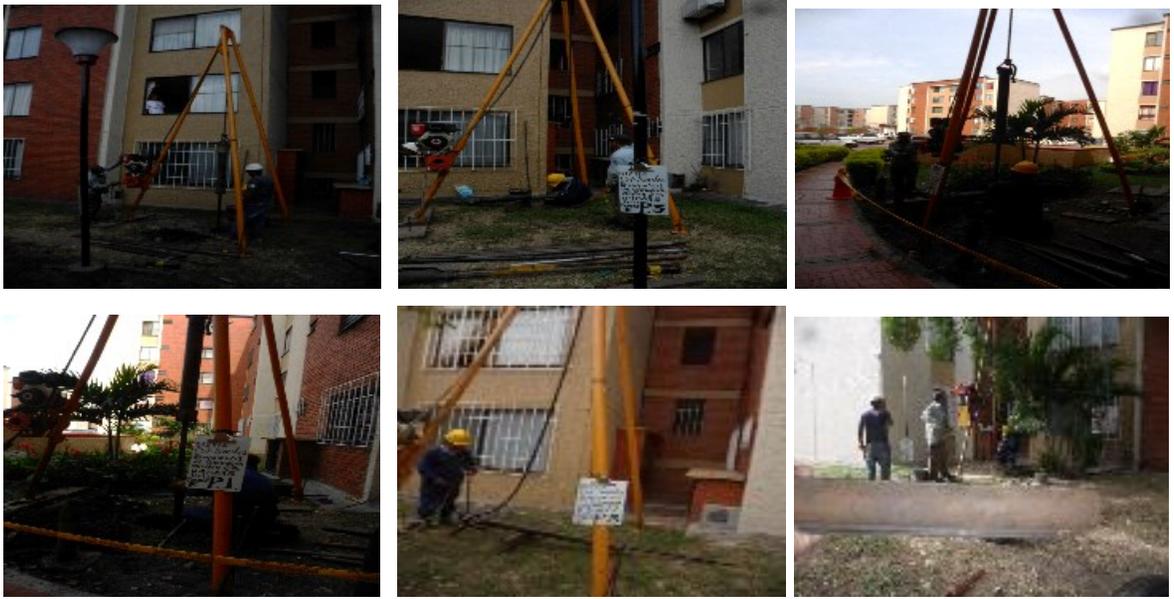
**Registro Fotográfico 2 Trabajo en Campo Sondeos**

La exploración radicó en cinco (5) perforaciones con equipo de percusión. Las ubicaciones de las exploraciones se localizan en las fotografías No.2 – No 3.

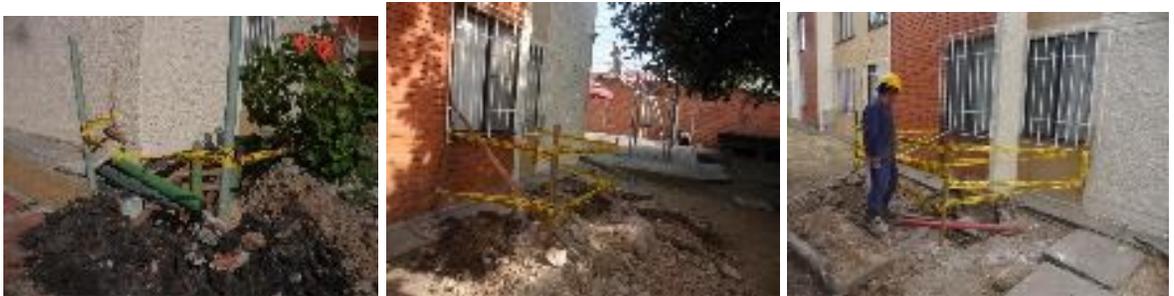
**Registro Fotográfico 3 Trabajo en Campo Apiques**

Su profundidad se muestra en la tabla No.1 Adicionalmente se excavaron tres (3) apiques manuales a fin de determinar tipo y profundidad de cimentación.

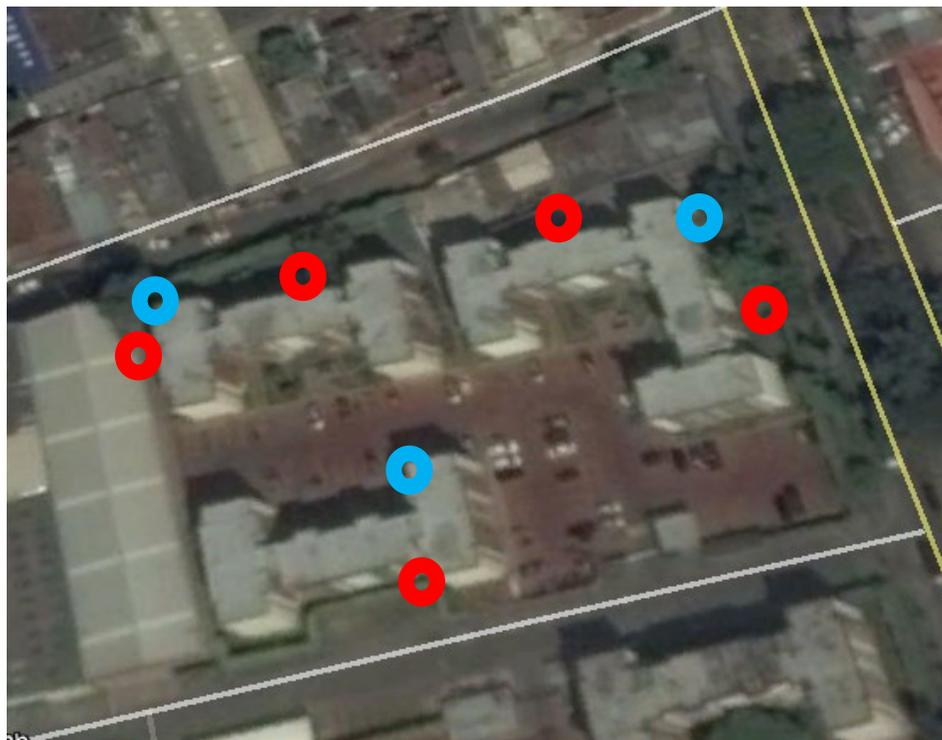
**Figura 2 Localización de Sondeos y Apiques (Google Earth)**

Como se puede apreciar en la imagen satelital, se ubicaron los puntos donde se efectuaron dichos sondeos y los apiques para determinar el análisis. Ver figura No 2.

En cada PF efectuaron pruebas de penetración estándar (E.P.S) siguiendo los procedimientos de la Norma ASTM D-1586-64. Los resultados de este ensayo, relacionados con la profundidad.

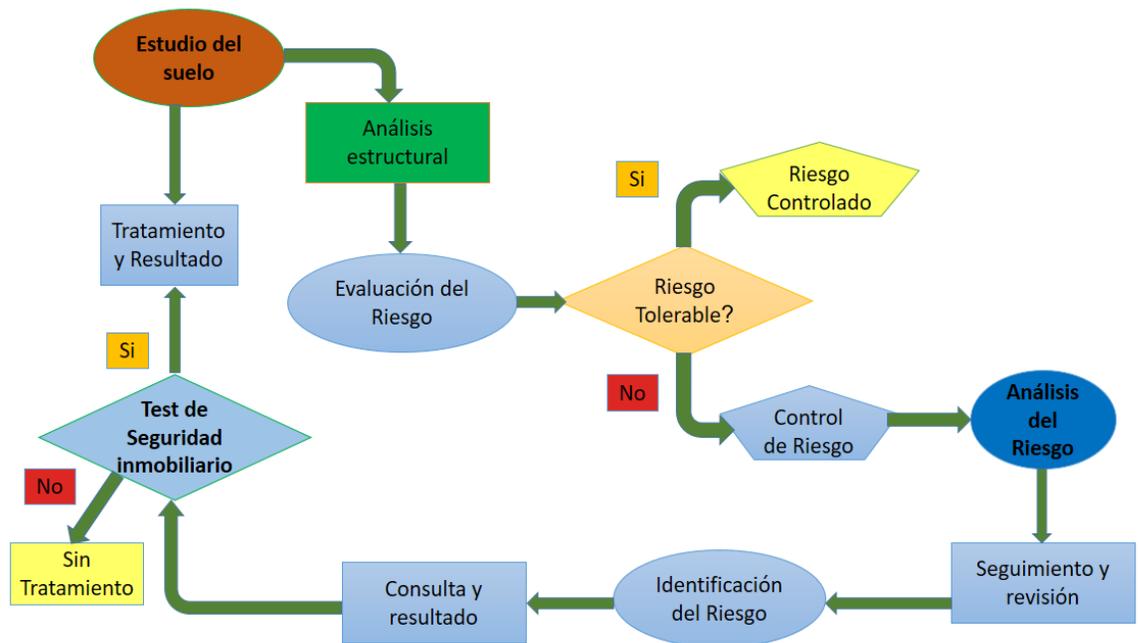
**Figura 4 Diagrama de Procesos Logísticos para la prevención del riesgo en las estructuras habitacionales**

A continuación, se presenta el diagrama de flujo de procesos logísticos para la prevención del riesgo en las estructuras habitacionales:

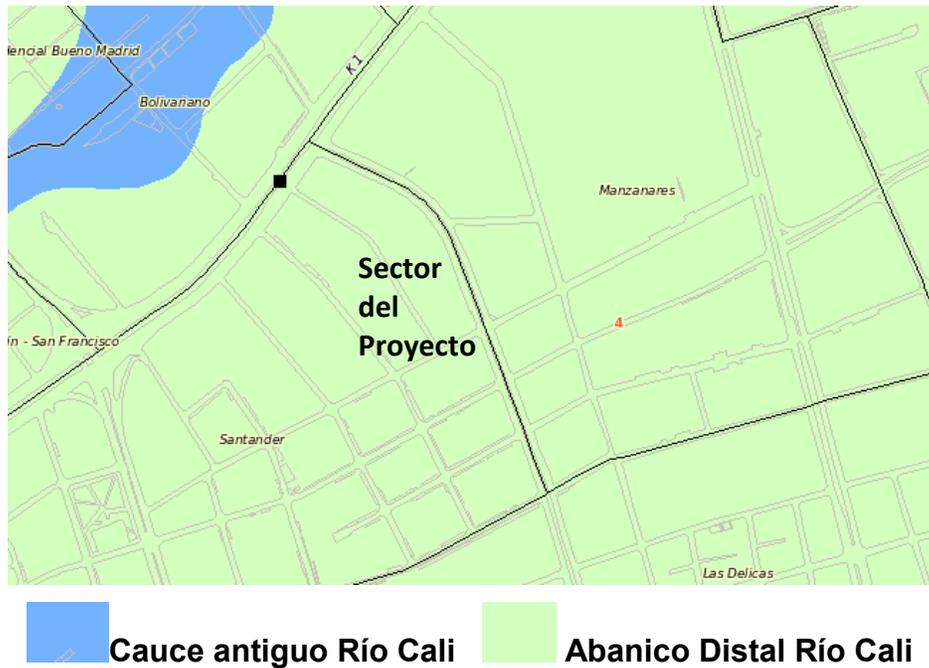
**Figura 5 Geología superficial zona proyecto**

El predio en estudio se encuentra localizado en sobre el sub suelo de material arcilloso.

En este caso en particular, el sector se encuentra emplazado sobre antiguas ciénagas y madrevejas del Río Cali, que fueron desecadas y rellenadas en el proceso de Urbanización del Norte de Cali. La presencia de estas ciénagas están directamente relacionadas con la patología observada. Ver figura No 5

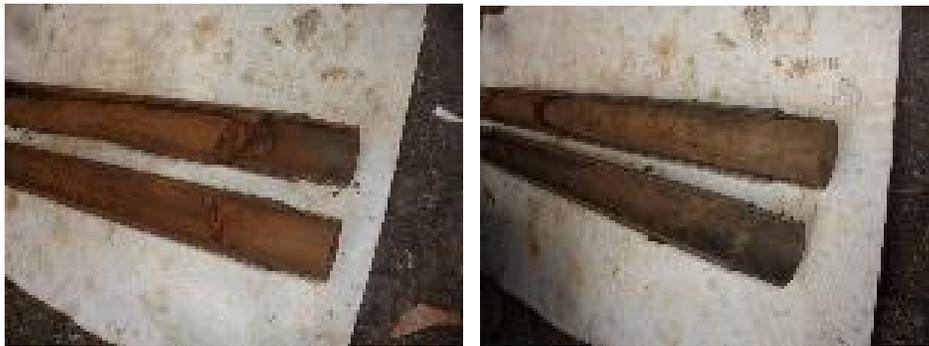
**Registro Fotográfico 5 Capa B2**

**Capa B2:** A continuación, emergen limos arcillosos de plasticidad alta con trazas de arena (f), color café amarillento y amarillento oscuro (suelos MH del USCS). La consistencia es dura a juzgar por el número de golpes (N) del ensayo de penetración (SPT) que osciló entre los 11 y 49 golpes/ y su humedad natural está cercana al límite plástico, promedio ( $\omega$ ) de 1.95 T/m<sup>3</sup>. La profundidad de esta capa, en el sitio de cada sondeo, se detalla en la tabla No 5.

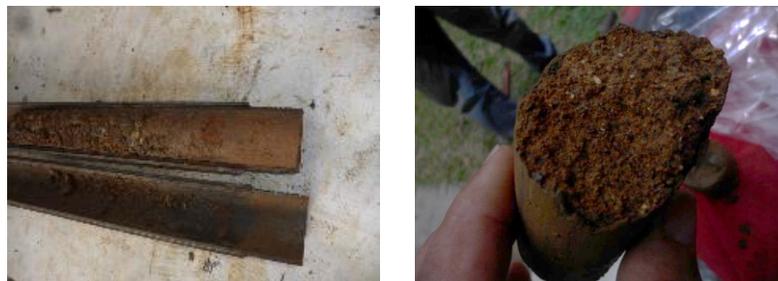
**Registro Fotográfico 6 Capa C**

**Capa C:** Por último, aparecen gravas (g-m-f) con algo de arena (f) en matriz limo-arcillosa de plasticidad media de color amarillo grisáceo con motas café oscuro, (suelos GM y SM del USCS). La compactidad está entre densa y muy densa. Estos materiales se detectaron entre 5.0m y 9.5 m.

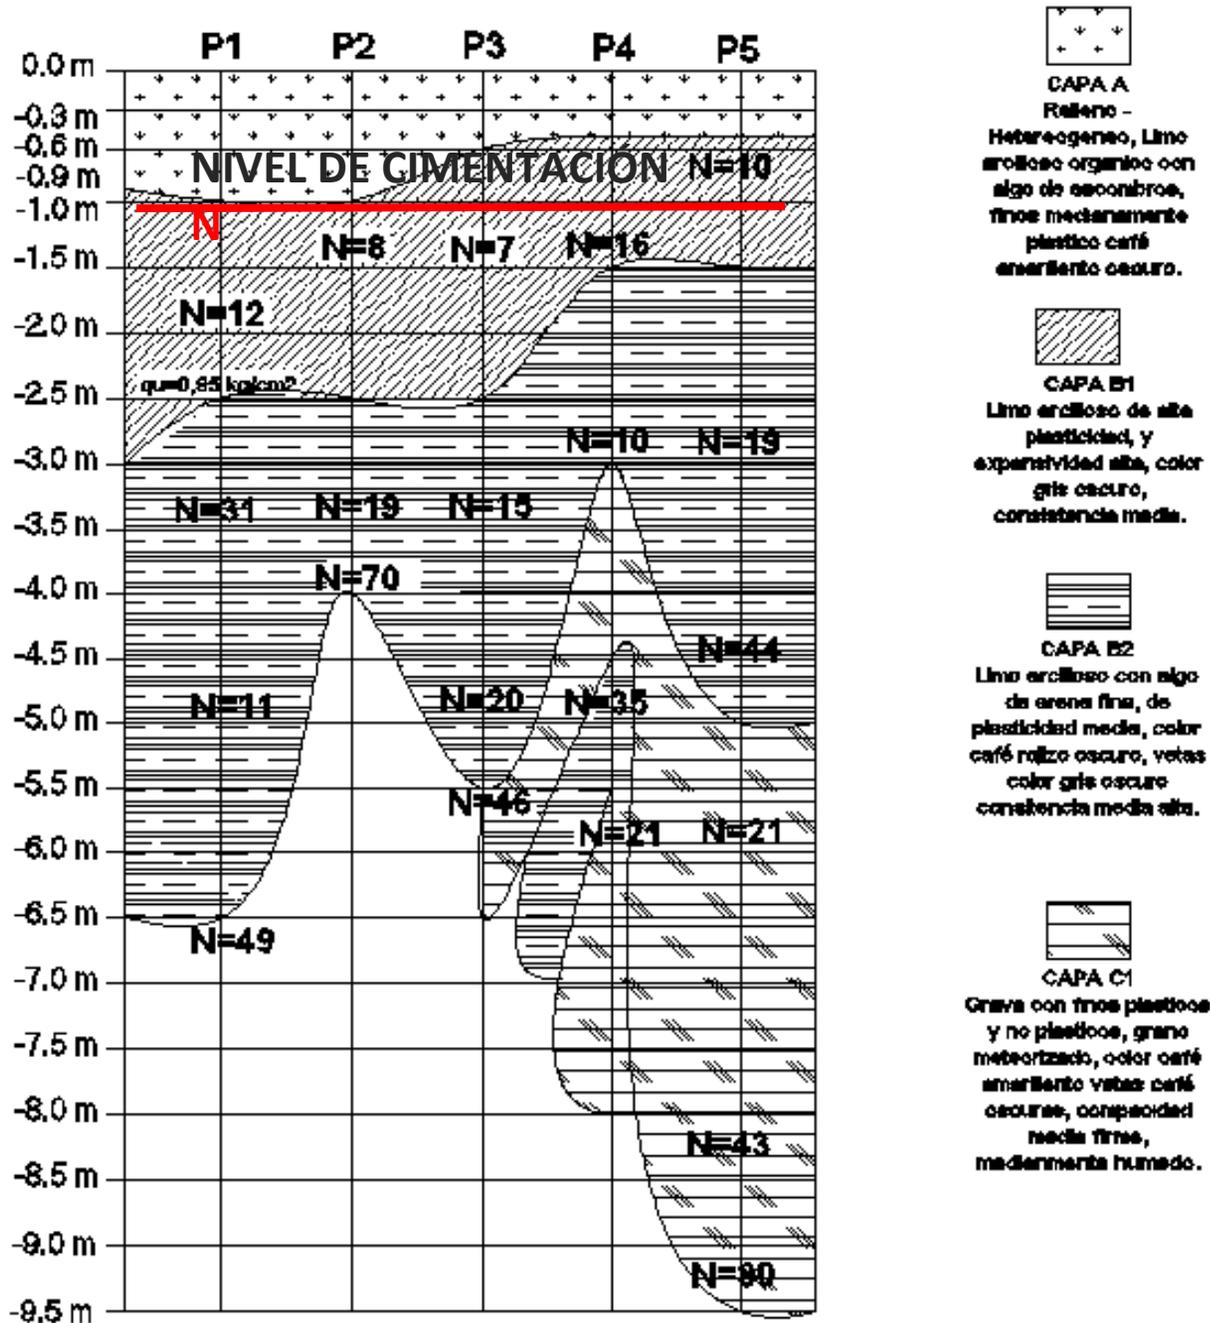
El perfil estratigráfico del subsuelo del proyecto determina el tipo de capas que se encuentra al realizar las exploraciones mediante las perforaciones en la toma de muestras, como se indica y se aprecia en la figura No 7.

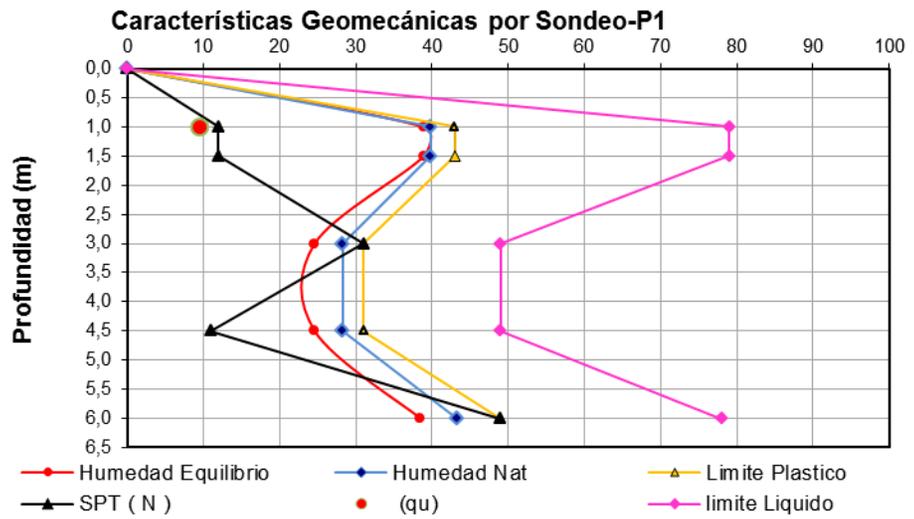
**Figura 8 Variación de Propiedades índice vs Z en P1**

La plasticidad de los materiales superficiales es muy alta. La humedad natural es baja y por debajo de la humedad de equilibrio e incluso del límite plástico.

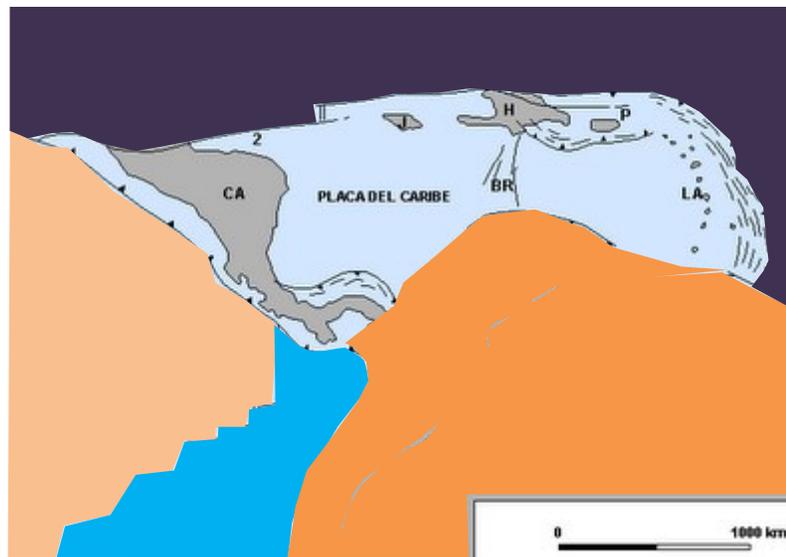
Figura 13 Estado de esfuerzos-tectónica regional

Toda la región andina de Colombia está determinada, en términos de fallas geológicas y sismos, por la convergencia de dos grandes placas tectónicas, la de Nazca (oceánica) y la de Sudamérica (continental).

Entre estas dos, el llamado "Bloque Norandino" se ha desarrollado como una microplaca, con movimiento en dirección NNE.

Regionalmente se presentan esfuerzos derivados por la fricción entre estas placas, resaltan tres tipos de fuentes sísmicas importantes:

- a. Zona de Subducción: sismicidad superficial hasta profundidades de 40 Km, aproximadamente.
- b. Zona de Wadati-Benioff: sismicidad es la más profunda de la región, hasta más de 100 Km.
- c. Intraplaca: pertenecen fallas del sistema que atraviesa el País de Sur a Norte, generan sismos cercanos a la ciudad.
