**TRABAJO DE GRADO**  
**ESTRATEGIAS DE REVITALIZACIÓN URBANA**  
**PARA EL EDIFICIO ANTIGUA INDUSTRIA DE**  
**LICORES DEL VALLE**

ESTRATEGIAS DE REVITALIZACIÓN URBANA PARA EL EDIFICIO ANTIGUA  
INDUSTRIA DE  
LICORES DEL VALLE Y SU CONTEXTO INMEDIATO

TRABAJO DE GRADO PARA OTORGAR EL TÍTULO DE ARQUITECTO

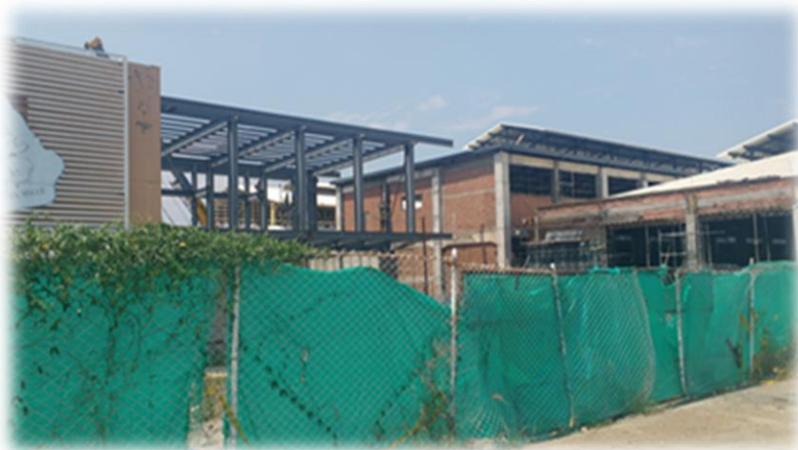
**Ilustración 12.** Adición de un Nuevo Volumen en la Fachada Principal. Fuente: Fotografía propia, (2019)

El reconocimiento exterior se llevó acabo alrededor del espacio de la antigua Industria de Licores del Valle ubicada en la carrera 1 con calle 25 en el Barrio Fátima, en él nos detuvimos un poco a observar su estado actual. Durante el recorrido se evidencio el gran estado de obsolescencia en el que se encuentra el edificio N.9 (Ilustración 16), el deterioro de las fachadas del este y oeste del edificio. También se pudo ver el alto grado de maleza que inunda pisos y muros de la antigua industria licorera y además la nueva construcción de un puente en estructura metálica que conecta dos bodegas (Ilustración 12).

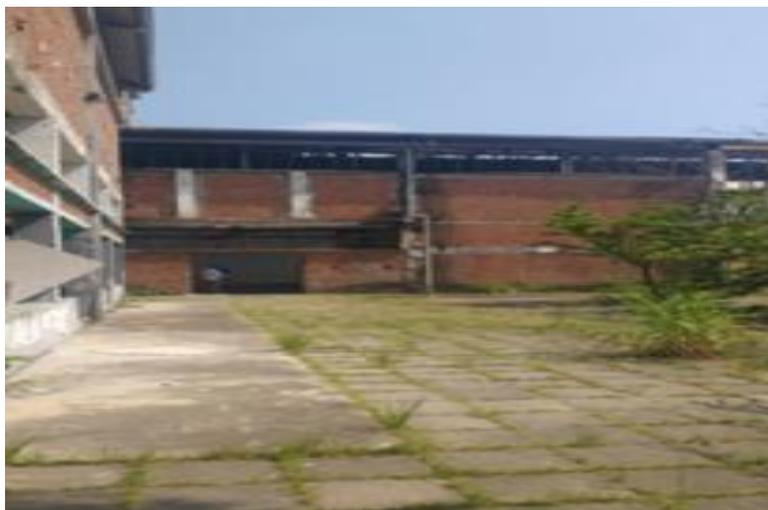
**Ilustración 15.** Deterioro de los Pisos de la Plazoleta Interna de la Antigua I.L.V. Fuente: Fotografía propia. (2019).

Se realiza el primer ingreso a las instalaciones de la antigua Industria de Licores del Valle, donde el primero que nos llama la atención es el deterioro de los recorridos principales de la edificación, infectados por la maleza y existen algunos hundimientos (Ilustración 23). Durante el reconocimiento dentro de la industria licorera se evidencio que la mayoría de sus bodegas aún conservan su forma y rasgos arquitectónicos de la época moderna (Ilustración 22). Finalizando el recorrido se encontró una gran variedad de flora con la está integrada la edificación como los son el caucho, la palma real, la acacia forrajera y el eucalipto (Ilustración 21).

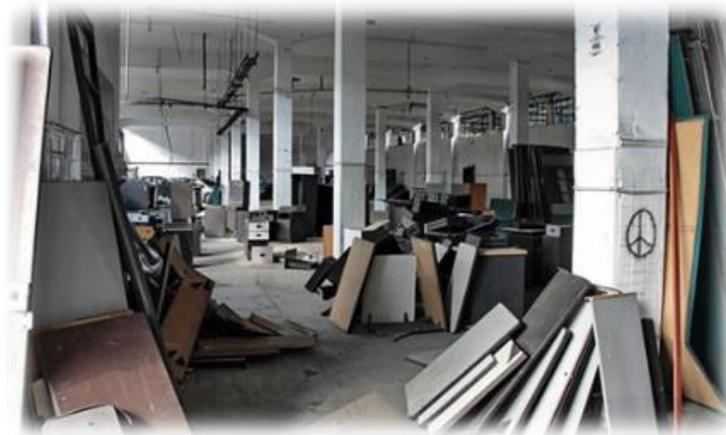
Ilustración 20. Bodega No.11 Convertido en Espacio para Guardar Basura y Escombros. Fuente: Fotografía propia, (2019).

Al ingresar nuevamente al edificio de la antigua Industria licorera del Valle, se encontró en alquiler y en actividad las bodegas No. 1, 3, 4, 5, 6, brindando un servicio tanto educativo y laboral. Por otro lado, se logró ver otras bodegas llenas de basura y muebles de oficina que en cierto momento estuvieron dando un servicio, pero hoy en día todo el papel, escritorios y asientos se encuentran arrojados en la bodega No. 11 y 13.

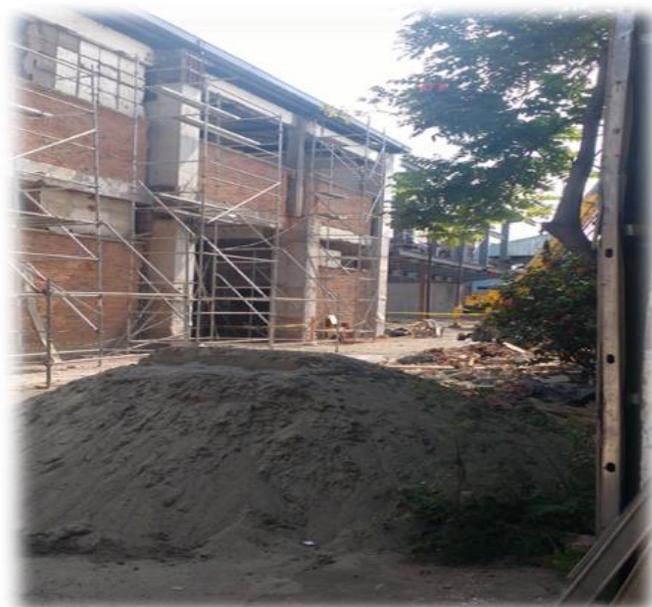
**Ilustración 16.** Intervención de la Bodega No.10. Fuente: Fotografía propia, (2019)

Durante la nueva visita al edificio de la antigua Industria Licorera del Valle, se reconoció la intervención de las bodegas No. 8, 9 y 10 para la realización de Centro de Acondicionamiento Físico. En medio del recorrido realizado por las bodegas 9 y 12, se conoció la implantación de un puente conector en estructura metálica para las bodegas mencionadas anteriormente.

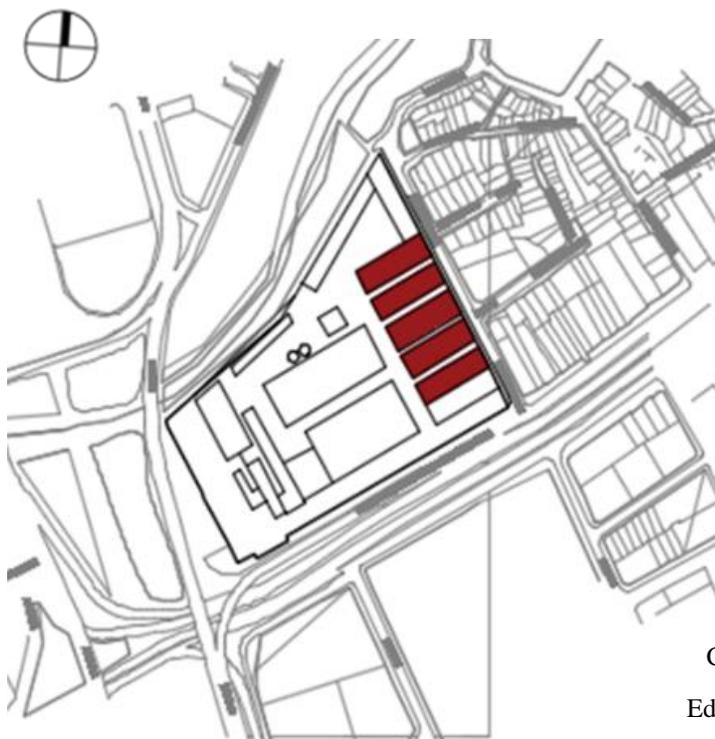
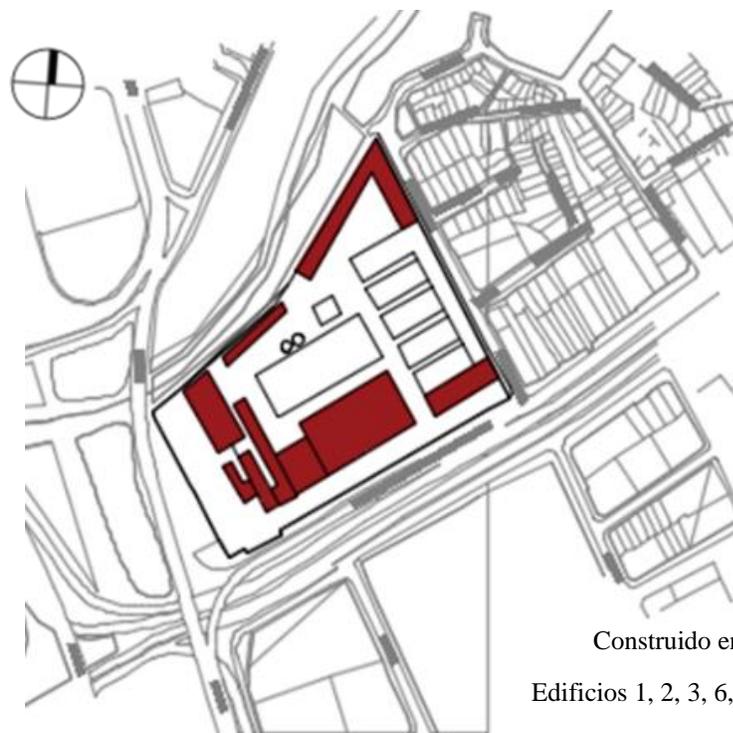
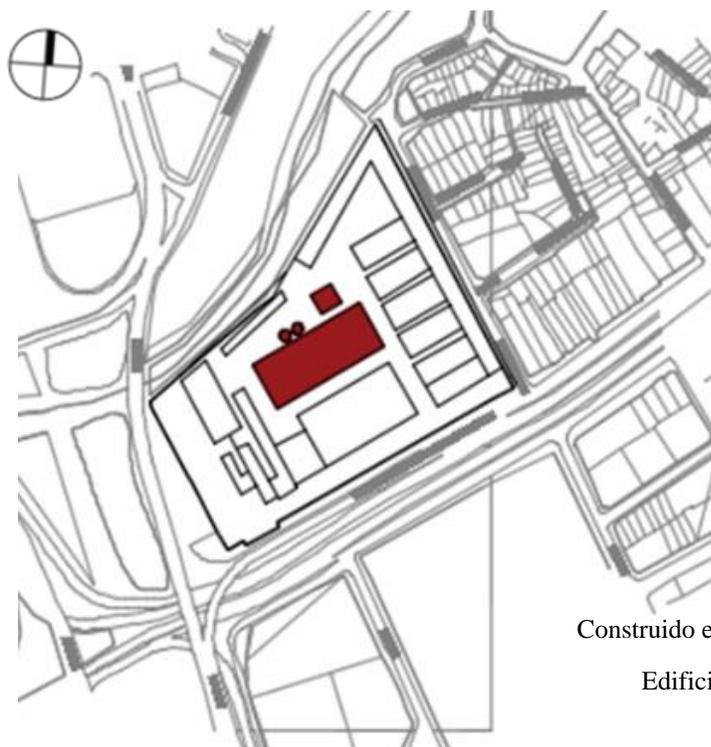
**Ilustración 17.** Etapas de la construcción de las antiguas bodegas de la Industria de Licores del Valle. Fuente: Secretaría de Cultura.

Construido en 1945  
Edificios 7,8, 9, 10, 11.

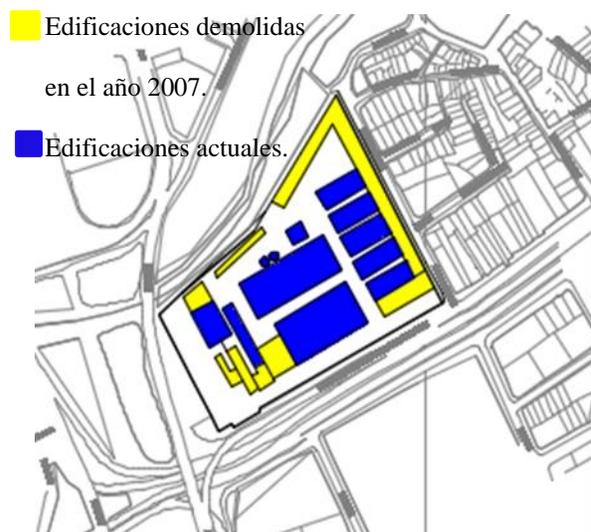
Desde una perspectiva más general, la implantación urbana de la Industria licorera ceñía una continuidad del paramento de la manzana, donde a través de dicha intervención en la ronda del río se generó una franja de aislamiento entre las bodegas 6,3,4,5, y 7, la cual consolida un área de reverencia y protección frente al río (*Secretaria de Cultura*).

Esquema de implantación de la industria  
previa liberación del año 2007.

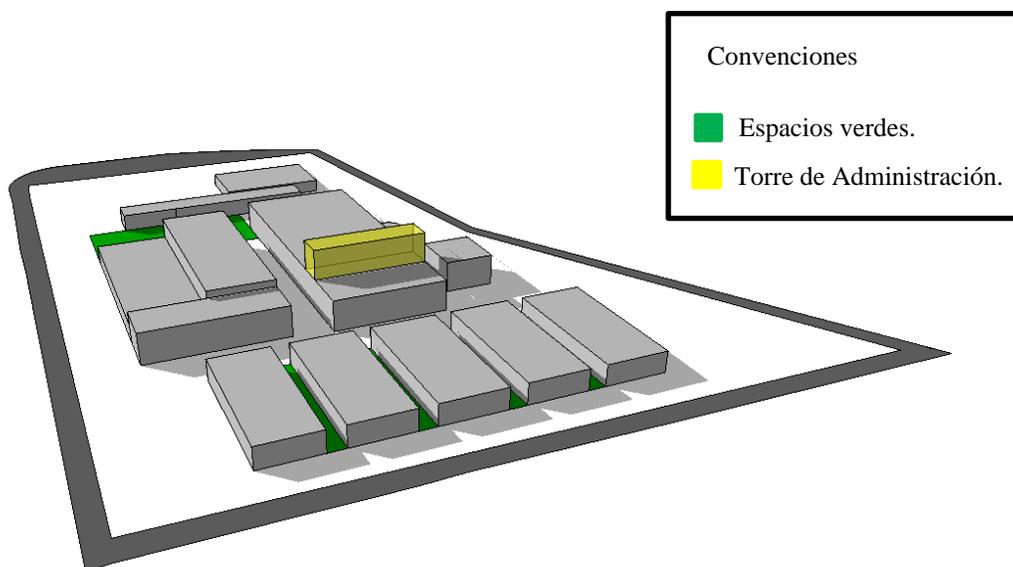
**Ilustración 20.** Composición Espacial y Volumétrica de la Industria de Licores del Valle. Fuente: Elaboración Propia, (2019).

De esta manera, el Proyecto de la Industria de Licores del Valle estaba descompuesto en volúmenes, que no solo responden a las particularidades funcionales, sino también como opción plástica moderna. Por otro lado, las oficinas se marcaban en el paisaje urbano con una gran torre, mientras la fábrica y bodegas se acogían a una imagen del edificio menos elaborada, acorde con su destinación fabril.

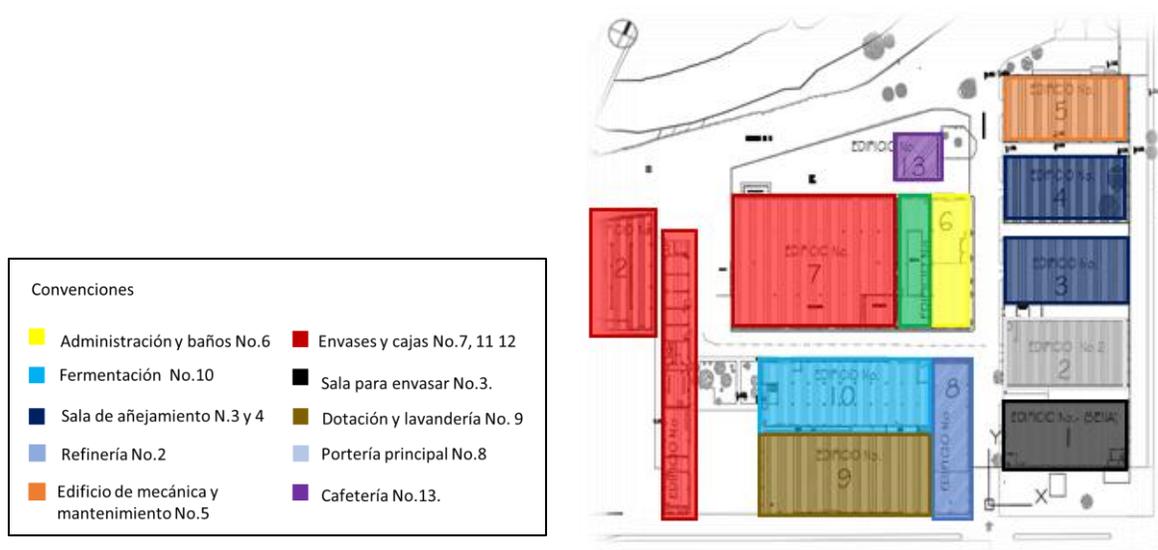
**Ilustración 24.** Programa arquitectónico y Zonificación. Fuente: Elaboración propia.

La edificación está destinada a albergar 4 bodegas, las cuales se desenvuelve en una sola planta, dirigida por una torre de control administrativo. Consta de nueve volúmenes, los dos primeros de encuentro, administración y cafetería y los cinco últimos destinados a bodegas.

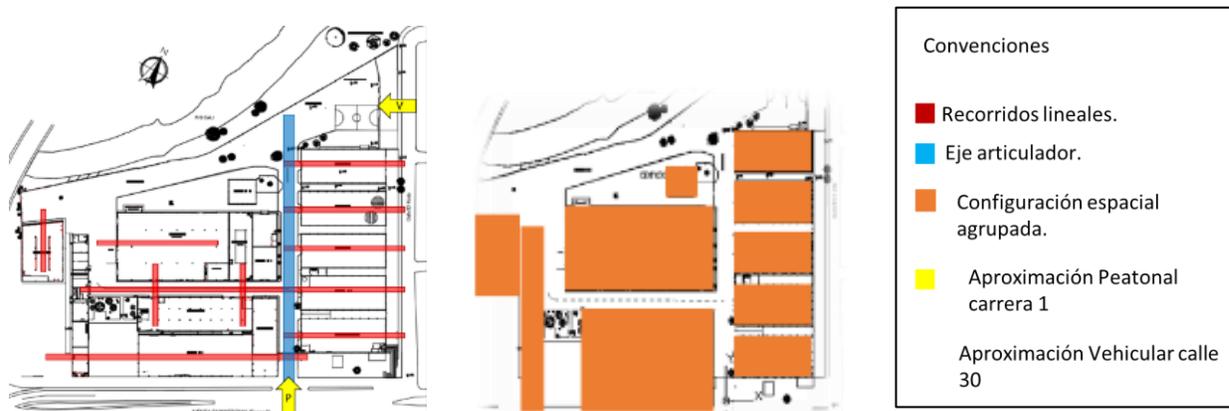
**Ilustración 25.** Composición Espacial de la Antigua I.L.V. Fuente: Elaboración Propia

Dentro del análisis de la planta arquitectónica, se encuentra la distribución de los espacios a través de un eje articulador que remata en el río Cali, el cual, durante su recorrido lineal se desarrollan maniobras hacia la derecha donde nos conduce hacia las salas de envase, añejamiento, parqueaderos, mantenimiento y refinería. Por otro lado, al maniobrar hacia la izquierda nos recibe las bodegas de fermentación y demás procesos para la elaboración del licor.

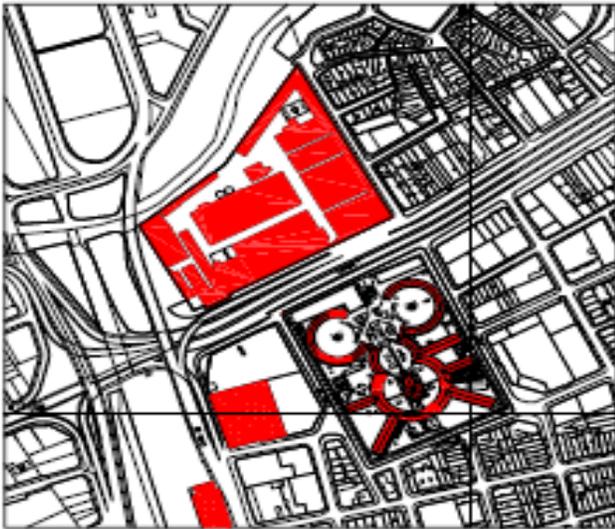
**Zona de Influencia:**

Proyecto descompuesto en sus volúmenes, no solo en respuesta a las particularidades funcionales, sino también como opción plástica moderna. Los volúmenes en sus dilataciones iban generando patios verdes y de maniobras. Las oficinas se marcaban en el paisaje urbano con una gran torre, mientras la fábrica y bodegas se acogían a una estética menos elaborada, acorde con su destinación fabril. La tecnología propuesta era la ya convencional de estructuras en porticos de hormigón, grandes ventanales de vidrio y metal y una muy interesante cerchas como estructura de cubierta. La propuesta de un Centro de Convenciones en este lugar aprovechando parcialmente las construcciones brinda una oportunidad de reciclar las grandes naves de este conjunto, rescatar las posibilidades paisajísticas del río Cali (que las actuales instalaciones no solo desconocen sino que contribuyen a su abandono) y «coser» esta área, hoy anódina con la ciudad.

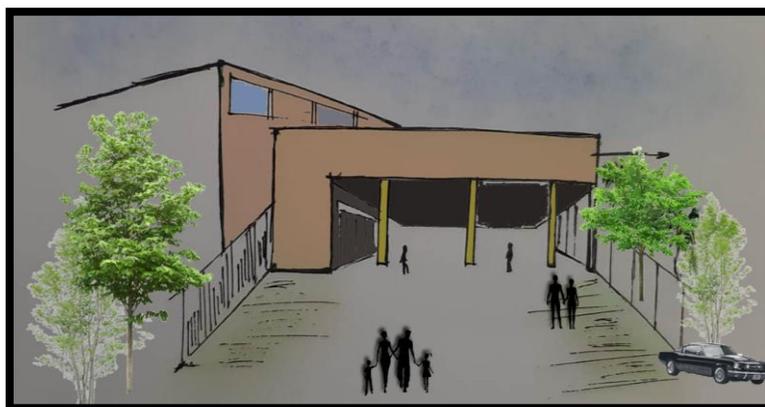
**Ilustración 38.** Industria de Licores del Valle, Perspectiva de la Bodega No.9. Fuente: Imagen propia, (2019).

Se realiza la primera visita al edificio, donde se da comienzo el recorrido por la parte posterior del predio colindante con el río Cali, donde se evidencia el abandono de la edificación, también se evidencia los problemas colaterales por medio de asentamientos de emigrantes venezolanos y habitantes de la calle. Actualmente, la antigua Licorera se encuentra en un proceso de intervención de los edificios paramentados sobre la carrera 1, los cuales corresponde a las bodegas 8, 9, 10, 11.

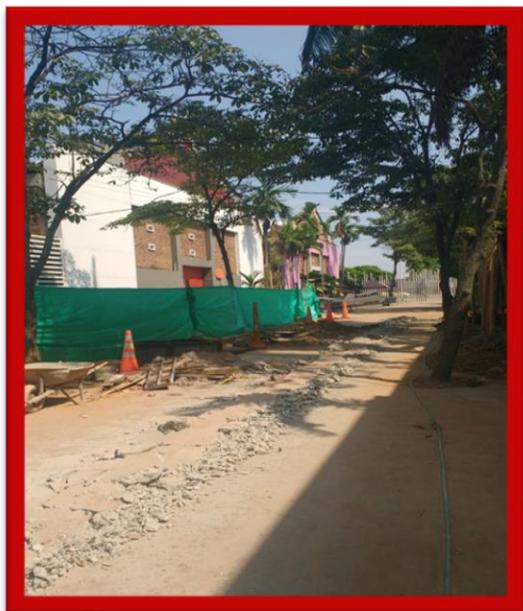
**Ilustración 40.** Saneamiento básico hidrosanitario.

Actualmente se encuentran realizando en el predio trabajos de saneamiento básico, donde buscan mejorar los sistemas hidrosanitarios de los edificios que están siendo intervenidos. Durante el reconocimiento también se encontró espacios de la edificación utilizados por diferentes empresas públicas y privadas, los cuales son las bodegas No.1, 2, 3, 4, 6.

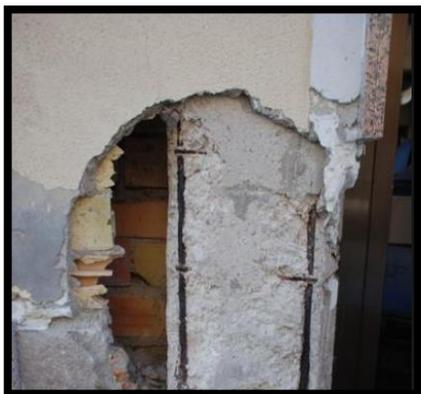
**Ilustración 44.** Grieta flecha. Fuente: Fotografía propia, (2019).

El edificio expresa problemas por medio de fisuras y grietas, vinculadas a los edificios No. 7, 8, 9, 10 y 13. Estas se ven reflejados por fisuras de tipo falla o movimiento entre otras.

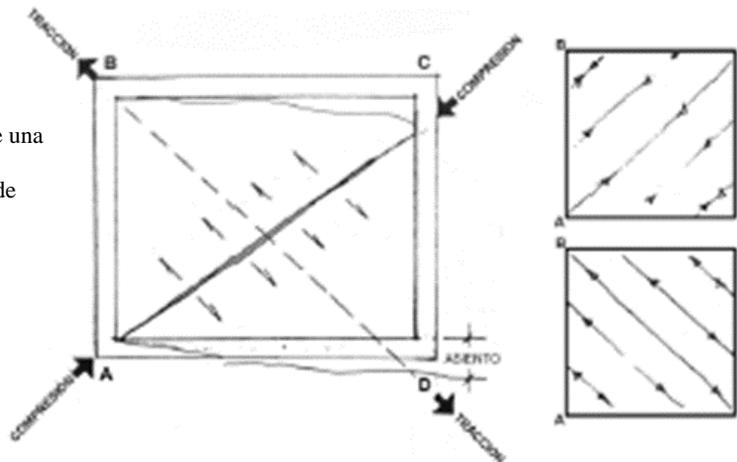
**Ilustración 45.** Interpretación de una grieta inclinada. Fuente: Manuel de patologías de la edificación.

De acuerdo con el gráfico anterior, se muestra la existencia de un asiento según la línea CD por lo que de forma alejándose de los puntos B y D, y acercándose a los puntos A y C, aparece la fisura o grieta inclinada AC. Todas las fibras imaginarias paralelas AC están comprimidas, y más comprimidas cuando más se acercan a las diagonales. Por el contrario, todas las fibras paralelas a BD están en tracción, siendo inversas a las anteriores.

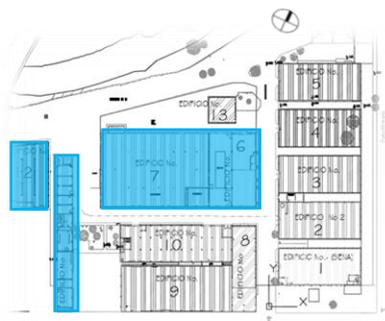
**Ilustración 48.** Planta general de humedades bodega No.6, 7, 11 y 12. Fuente: Elaboración propia, (2019).

Las humedades y filtraciones de agua en su gran mayoría son causadas por techumbres y ambiente nivel friático, capilaridad o filtración desde el subsuelo, también se evidencia fugas de roturas de tuberías, desagües sistemas de calefacción de los edificios.

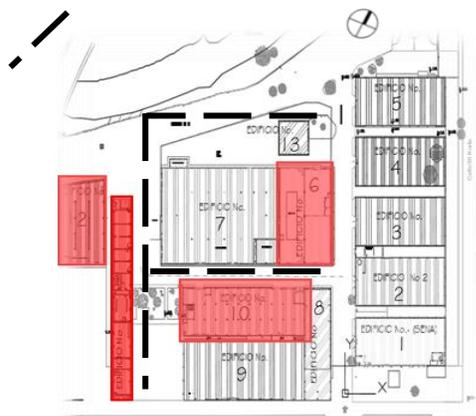
**Ilustración 50.** Estructuras de Bodegas en proceso de Oxidación. Fuente: Fotografía, propia, (2019).

● Bodegas 6, 10,11 Y 12 con afectación en su estructura metálica.

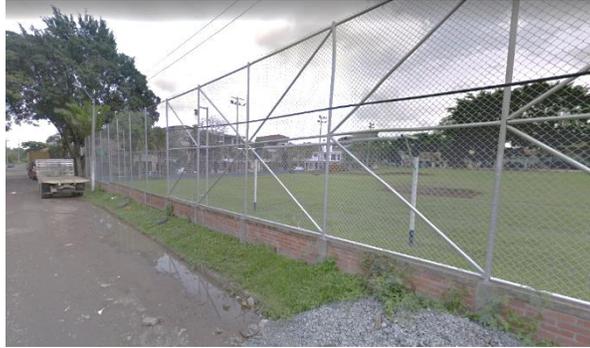
**Ilustración 62.** Deterioro de Cancha y Entorno Urbano. Fuente: Fotografía Propia, (2019).

Se observa el deterioro de las vías pavimentadas en un 35% y un 15% de vías no están pavimentadas, en se efecto convirtiéndose en conexiones limitadas por el barro y los huecos. En cuanto a parques y zonas verdes, solo cuenta con una cancha, la cual no se encuentra en óptimas condiciones para el desarrollo de alguna actividad deportiva, por falta de mantenimiento y continuo su ubicación aislada, ha sido factor de inseguridad y deterioro social de su entorno.

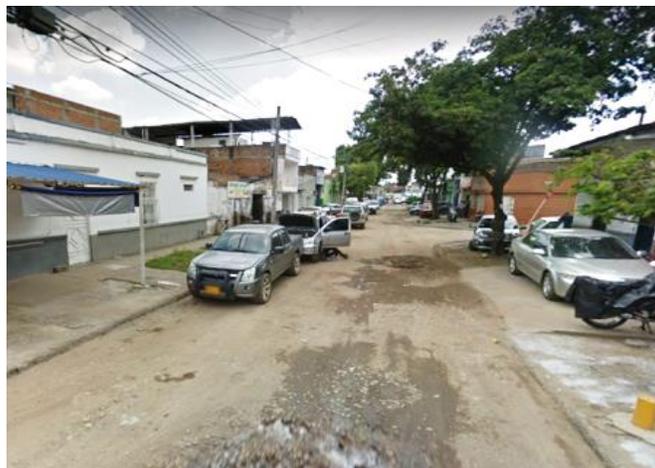
**Ilustración 63.** Invasión del Espacio público y Deterioro del pavimento. Fuente: Fotografía Propia, (2019).

En este barrio no se encuentra ningún escenario deportivo, cultural, ni educativo. El factor que predomina en la malla vial es el deterioro de las vías, a causa de vehículos de carga pesada y la invasión y destrucción de andenes por parte de camiones.

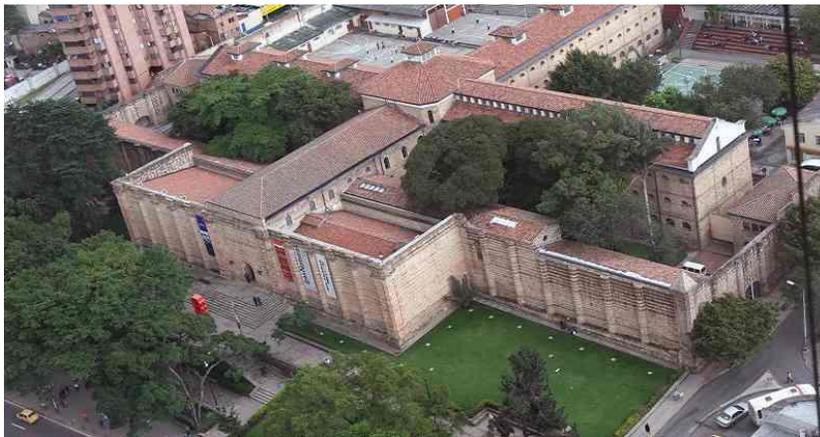
**Ilustración 71.** Museo Nacional de Colombia (Panóptico). Fuente: Pinzón, (2006).

Un ejemplo, en el caso de Colombia es el Panóptico de Bogotá, construido en 1874 por el arquitecto Danes Thomas Reed, el cual es intervenido y revitalizado para darle un nuevo uso, ya que este edificio se construyó en primera instancia como una cárcel de la época, con una forma de cruz en la cual pasaba un eje central que repartía y ordenaba cada una de las instalaciones (celdas) en medio de la edificación se encontraba una gran torre la cual podía tener acceso visual a todas las instalaciones, el edificio maneja una arquitectura republicana el cual es marcado por arcos y las columnas, y por el ancho de sus muros tipología constructiva adoptada de la herencia española (Sierra 2015).

En los planos antiguos se aprecia la traza original del edificio: un planteamiento cruciforme, con tres brazos simétricos largos y uno corto que empata con el cuerpo frontal formando una “T”. Los brazos o pabellones de la cruz (también llamados en el siglo XX “rastrillos”) convergen en un centro formado por un octógono irregular que surge del recorte de las esquinas de un cuadrado.

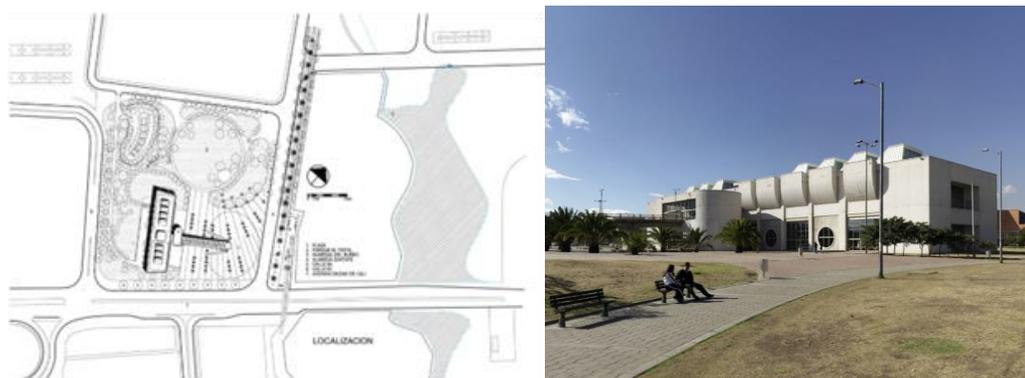
**Ilustración 72.** Biblioteca pública Manuel Zapata Olivella el Tintal Bogotá. fuente: biblioteca Tintal, (2007).

Otro ejemplo claro de revitalización en edificios de carácter patrimonial industrial es el de Daniel Bermúdez quien convirtió una antigua planta de tratamiento de basuras de la Edis (la Empresa Distrital de Servicios Públicos que desapareció en 1993) en una de las bibliotecas públicas más importantes de Bogotá. La instalación, abandonada desde mediados de los noventa, tenía una bodega que funcionaba como planta, un puente por el que pasaban los compactadores para dejar la basura y un parqueadero. Bermúdez aprovechó los tres elementos para crear, entre 1998 y 2002, la biblioteca junto a un parque público (Bermúdez 2018).

Seguidamente, gracias al arquitecto Daniel Bermúdez, Soledad Prieto directora de la biblioteca y cada uno sus trabajadores, los artistas, logran transformar lo que antes ocupaba la basura, un gran espacio que ahora lo llenan libros, usuarios y programas construyen la sociedad desde la lectura. El punto de procesamiento de desechos se convirtió en un recinto para el encuentro entre los ciudadanos y el conocimiento, un espacio de libertad e igualdad. La Biblioteca Pública Manuel Zapata Olivella El Tintal, llamada así en homenaje al historiador, ensayista, antropólogo, novelista y contador de cuentos de Lorica (Córdoba), aporta a la integración de la sociedad, utiliza el quehacer cultural y artístico para el reconocimiento de las diferencias y ayuda a buscar caminos para transitar, de a pocos un futuro distinto.

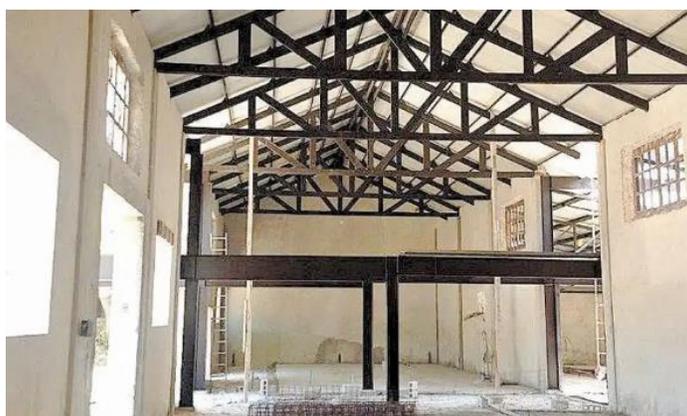
**Ilustración 73.** Centro de formación en artes visuales “la Arrocera”. Fuente: El Milenio, (2014).

Finalmente, como ejemplo de revitalización del patrimonio arquitectónico, se encuentra el edificio que correspondía a La Arrocera, en el Estado de Campeche-México. El en año ingreso hacer parte de la Red de Centros de la secretaria Cultura como lugar y espacio de formación y producción de las artes visuales para estudiantes y formadores de artes.

La misión ejemplar de este espacio histórico en primera instancia es integración urbana e inclusión de la comunidad de Campeche. Se destina el edificio para programas que giran en torno a la formación y expresión artística de jóvenes creadores, artistas, docentes y promotores culturales orientados a las Artes Visuales conteniendo el Cine, Sensibilización al dibujo, Intervención urbana, Cerámica, Escultura, Grabado, Pintura, Calco grabado y Fotografía.

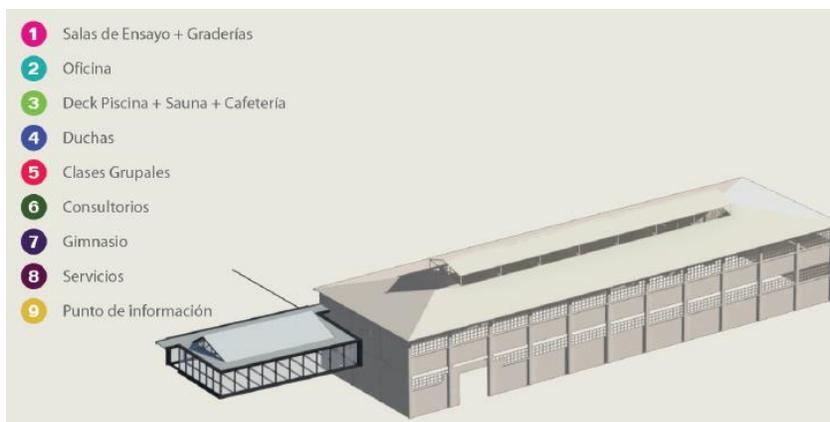
**Ilustración 76.** Centro de Acondicionamiento de Danza. Fuente: Documento Proyecto coreógrafo ILV, (2019).

Este edificio plantea en su primera planta un centro de acondicionamiento físico, y en la segunda planta salas de danza. Se propone igualmente, un volumen, extensión del segundo nivel el cual se proyectará sobre el espacio de la plaza de acceso que conforman el edificio 1 y 3.

El cumplimiento del programa arquitectónico, con relación al área requerida para el proyecto, y con generar un marco que cree y enmarque el eje de acceso, se planteó el edificio 1 A, la proyección del segundo nivel del edificio 1 hacia el edificio 3, el cual, en concordancia con los criterios de intervención, plantea una materialidad distinta a la del conjunto arquitectónico omitiendo el grado de conservación integral por el cual es regido el patrimonio cultural.
