PASANTÍA DE LOS PROCEDIMIENTOS CONSTRUCTIVOS Y CALIDAD PARA LA  
OBRA MANTENIMIENTO PERIÓDICO, REHABILITACIÓN DE LA  
SEMAFORIZACIÓN, ESPACIO PÚBLICO UBICADA EN LA LOCALIDAD DE  
KENNEDY.

UNIVERSIDAD ANTONIO NARIÑO  
FACULTAD DE INGENIERIA CIVIL  
INGENIERIA CIVIL  
BOGOTÁ 2020

PROYECTO DE GRADO BASADO EN LA MODALIDAD DE PASANTÍA.

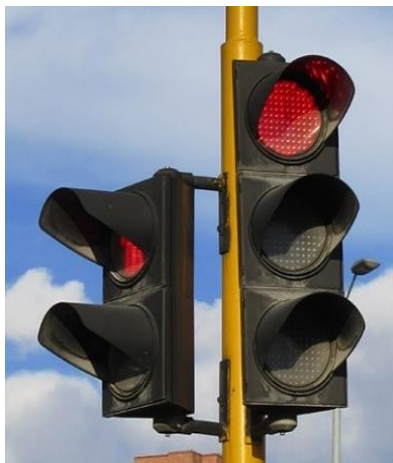
*Figura 3.Semáforo. Fuente propia.*

En la figura 3 se observa el semáforo convencional que se encuentra instalado en la ciudad actualmente.

El semáforo una terminal de inspección del tráfico que es maniobrado por un dispositivo de control. mediante los colores rojo, amarillo y verde, nos enseña en vías y calzadas cuándo comprometemos a detener nuestros vehículos, poseer precaución o seguir avanzando. (Movilidad De Perú, 2014)

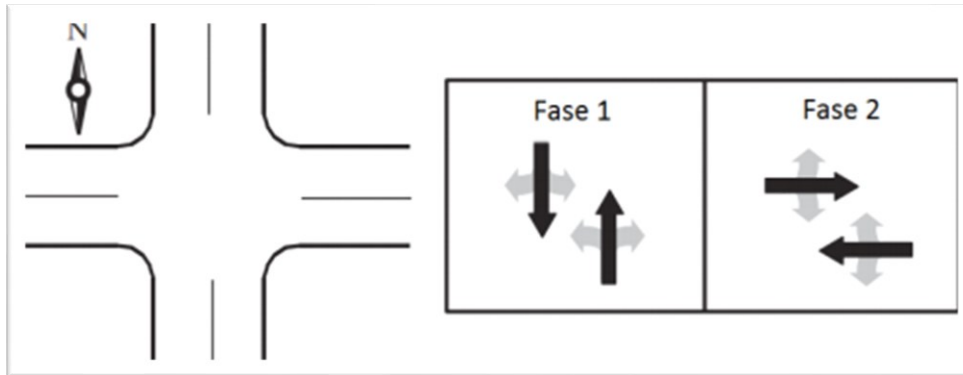
Figura 4. Fases típicas de un cruce de 2 vialidades de 2 sentidos c/u. (CASTRO, 2017).

Una fase de señal de tráfico, o división, es la parte del ciclo dado a un movimiento individual, o a una combinación de movimientos no conflictivos durante uno o más intervalos. Puede entenderse como un sentido o ruta de una vialidad, o la combinación de sentidos que no interfieren entre sí. En figura 4, se muestran las dos fases típicas de un cruce de 2 vialidades de 2 sentidos c/u (Ver figura 4).

En una fase del semáforo, los indicadores (luces de color o indicadores gráficos) se mantienen sin cambio. El orden predeterminado de las fases es la secuencia de operación del semáforo. Este orden es fijo y se programa en el controlador por tiempo predeterminado o en el controlador por actuadores, según sea el caso. En la figura 2, se muestran ocho intervalos de cambio de los indicadores. Nótese que los intervalos 4 y 8 incluyen únicamente periodos en rojo. La suma de la división de fase 1 más la división de fase 2 es la duración del ciclo. (CASTRO, 2017).

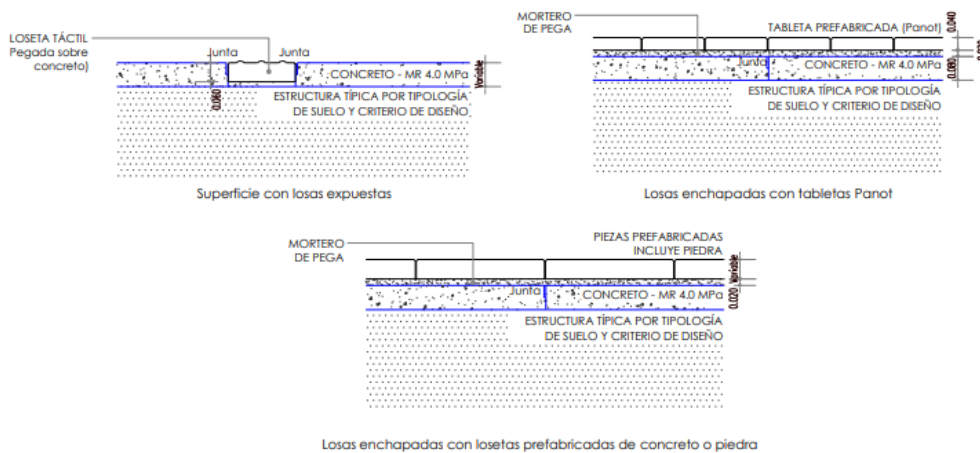
Figura 8. Estructuras típicas del espacio público. Fuente. (Secretaría Distrital de Planeación, 2018)

En la figura 8 se relacionan las estructuras típicas las cuales están definidas por el tipo de suelo y los criterios de diseño. (Secretaría Distrital de Planeación, 2018).

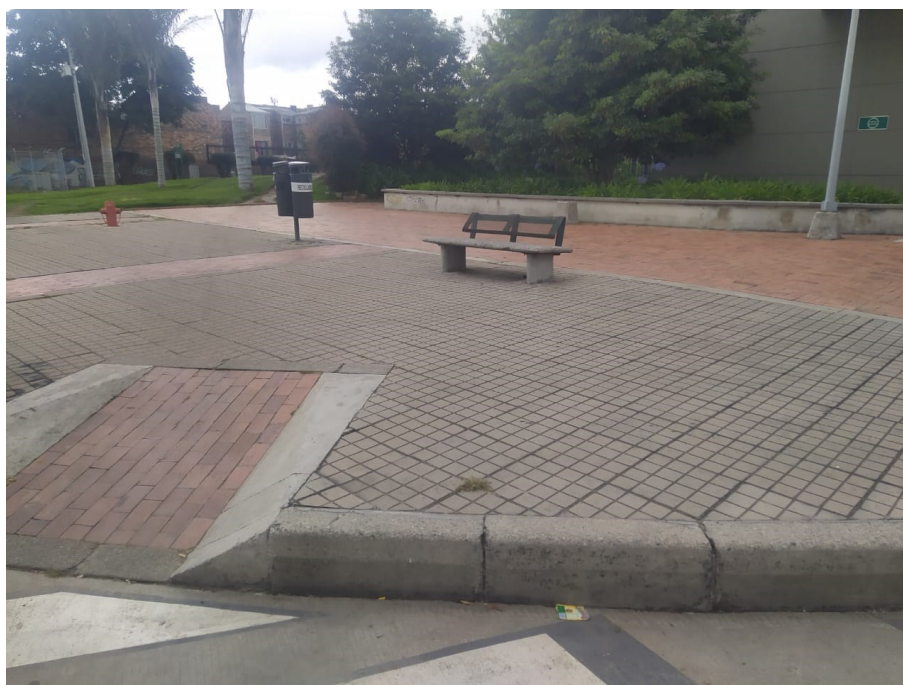
*REGISTRO FOTOGRAFICO 1 AV PRIMERO DE MAYO CON TRANSVERSAL 73D*

Se relaciona el registro fotográfico del mantenimiento del espacio público y la revisión preliminar de los puntos de intersección de la obra, en el registro se pueden validar las actividades constructivas desarrolladas en la obra y la labor desempeñada como pasante de obra.
