Estudio para la reducción de pérdidas de energía eléctrica no técnicas en la UPZ 82 Patio Bonito. Bogotá D.C.

Proyecto de grado presentado como requisito parcial para optar al título de:
Ingeniero Electromecánico

Universidad Antonio Nariño
Facultad de Ingeniería Mecánica, Electrónica y Biomédica
Bogotá, D.C., Colombia

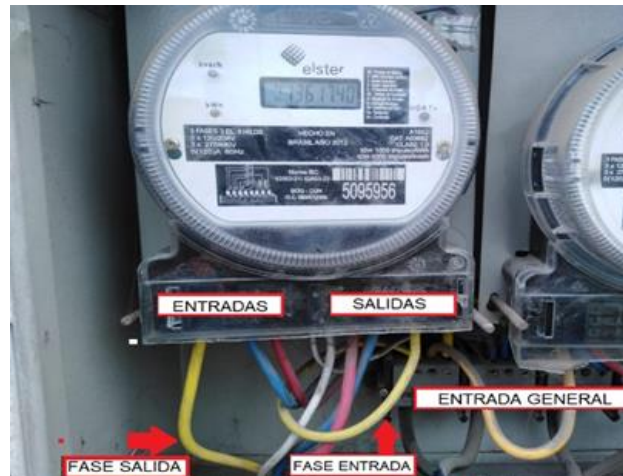
Figura 1-2. Cambio fase invertida en las entradas del medidor

- **Cambio fase invertida en las entradas del medidor.**

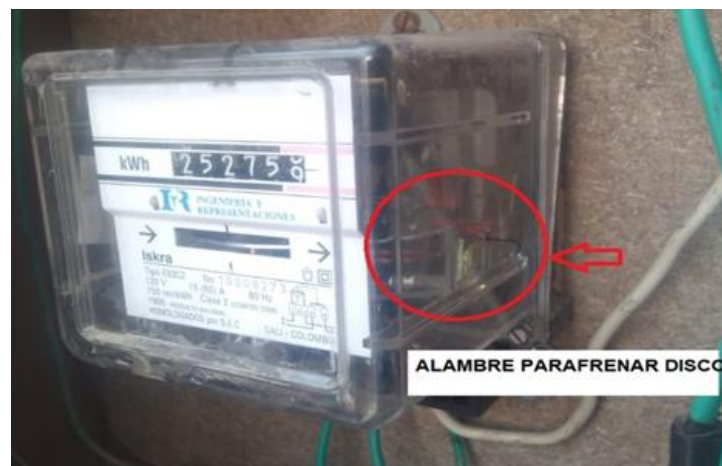
Figura 1-3. Perforaciones en la tapa principal del medidor

▪ **Perforaciones en la tapa principal del medidor.**

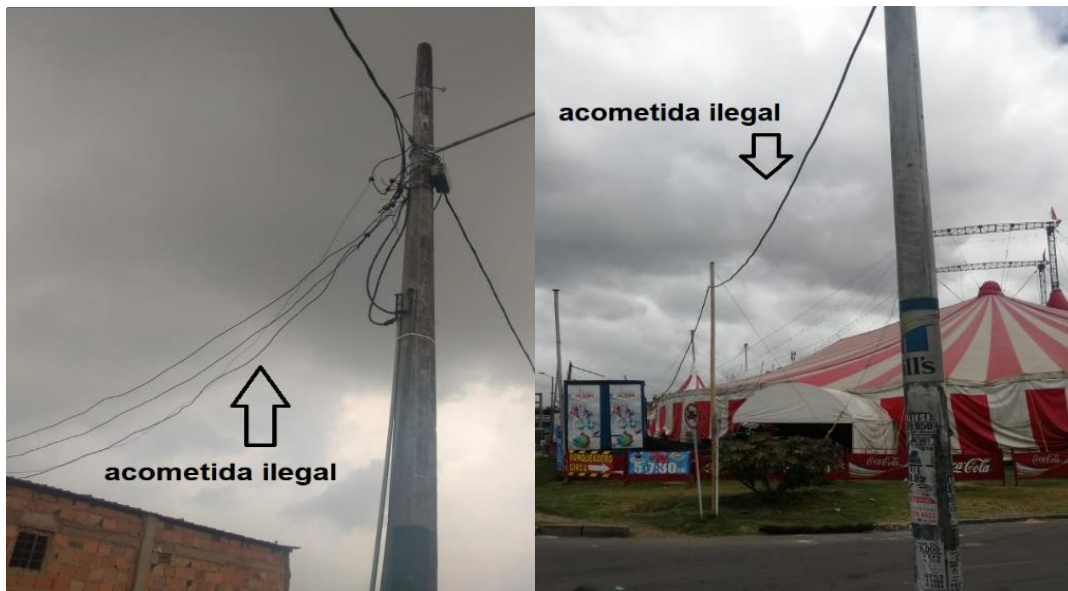
Figura 1-5. Conexiones ilegales o directas

1.3.2 Conexiones Ilegales o Directas.

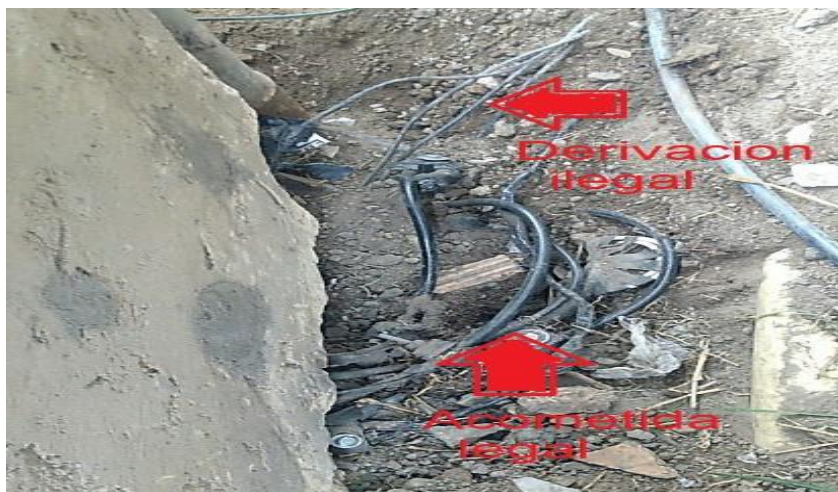
Figura 1-6. Perforación de acometidas o bypass

- **Perforación de acometidas o bypass.**

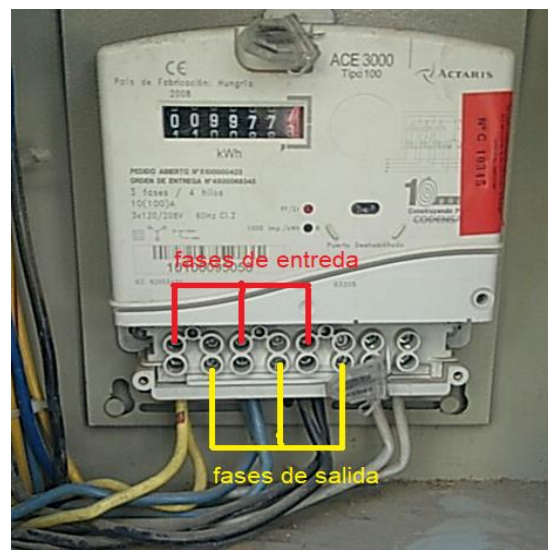
Figura 1-7. Alteración de la secuencia de fases

- **Alteración de la secuencia de fases.**

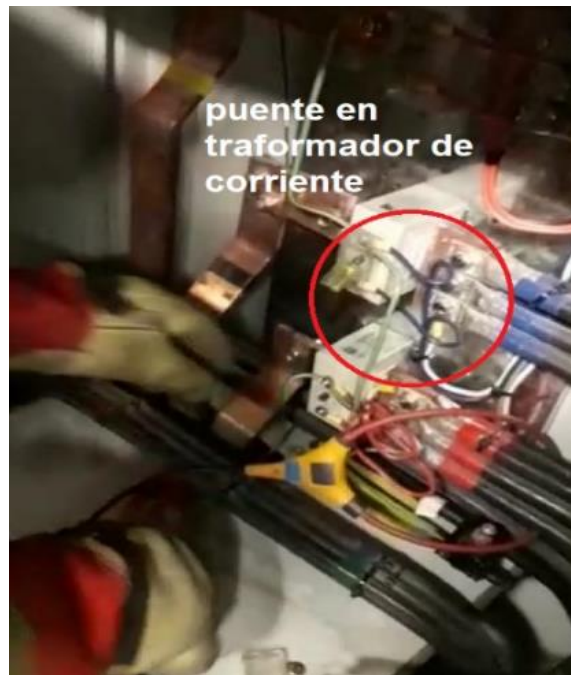
Figura 1-8. Cortocircuitar en los Terminales de Salida de los Circuitos de Corriente

- **Cortocircuitar en los terminales de salida de los circuitos de corriente.**

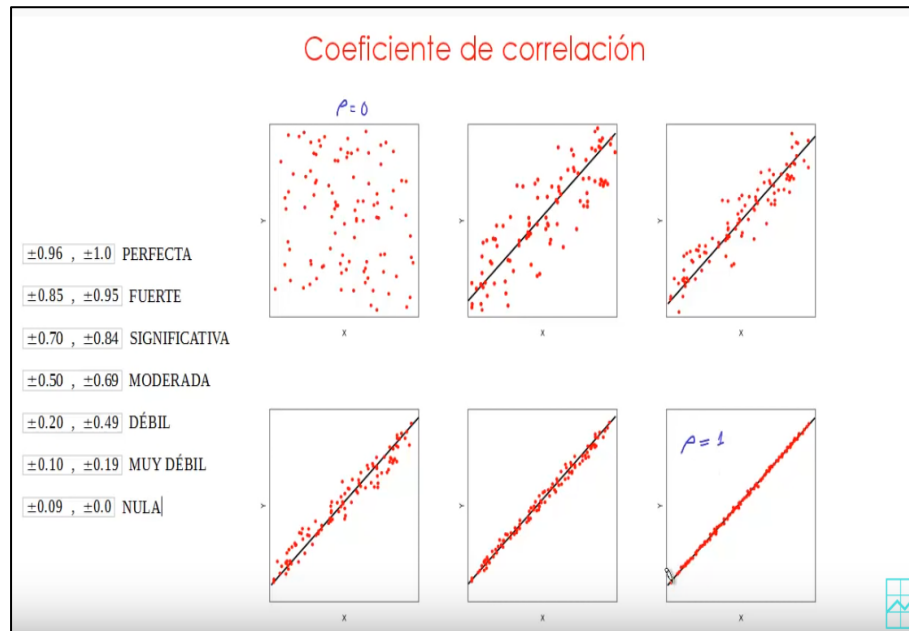
Figura 2-1, rango de interpretación del coeficiente de correlación

El rango de ubicación está dividido en siete sub-rangos, siendo el sub-rango más cercano al 1.0 el que establece una relación perfecta entre las variables de estudio, mientras que el sub-rango más cercano a 0.0 corresponde a la nulidad de correlación.

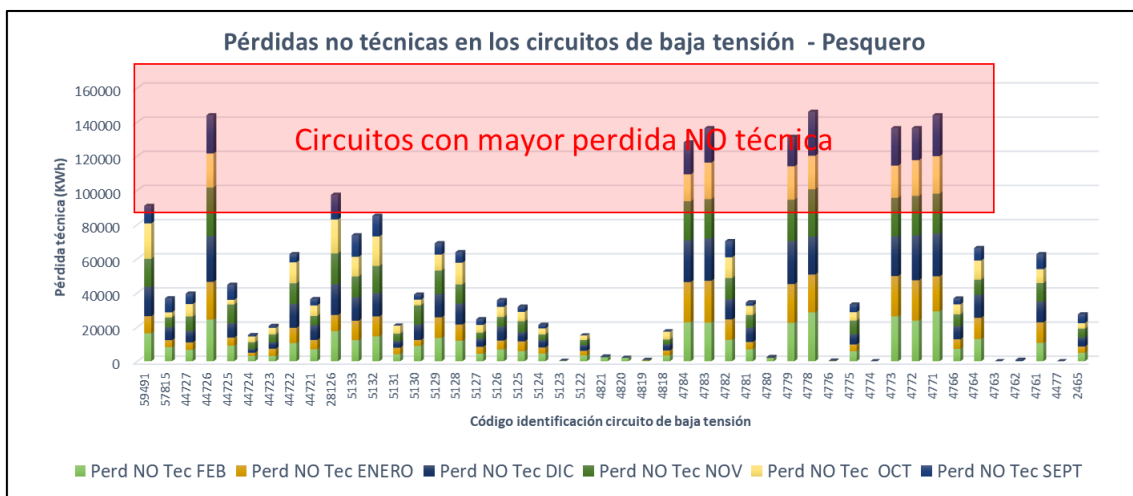
Figura 3-7 Acumulado de pérdidas no técnicas en los circuitos de baja tensión asociados al circuito Pesquero (kWh).

En la revisión de acumulado semestral de las pérdidas no técnicas asociadas al circuito Pesquero (figura 3-7) se destacan diez (10) circuitos como los de mayor pérdida no técnica que superan en su mayoría los 100.000 kWh.

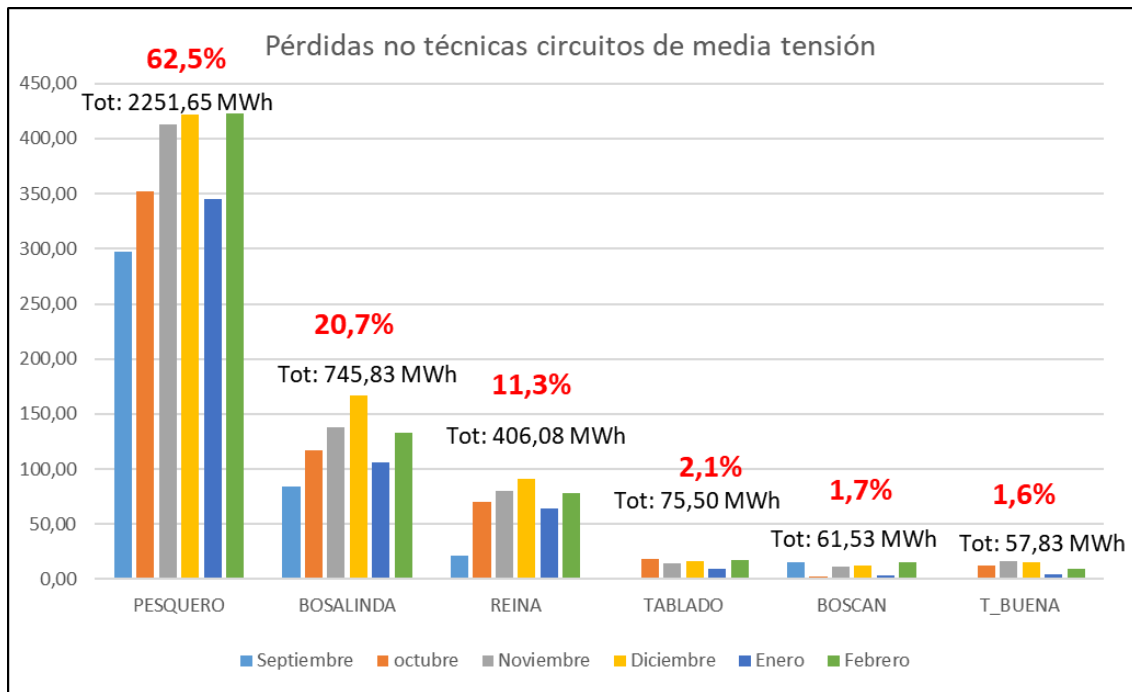
Figura 3-18 Comparativo pérdidas no técnicas en circuitos media tensión.

En el comparativo de pérdidas no técnicas en el periodo del estudio de cada circuito de media tensión existente en la UPZ 82 (figura 3-18), se evidencia claramente la mayor pérdida asociada al circuito pesquero que alcanza los 2.251 MWh acumulados durante el semestre, lo que corresponde al 62.5% de las pérdidas no técnicas de energía y que corresponderían a unos \$1.254.864.872 en pérdidas.

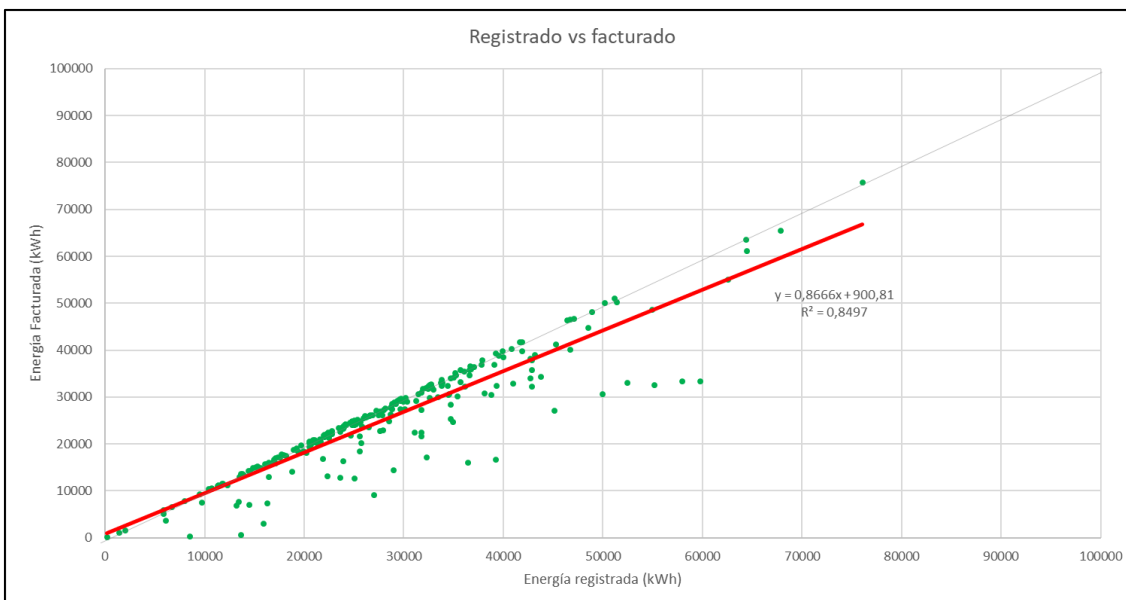
Figura 3-20 gráfica dispersión facturado vs. registrado en septiembre 2019

En análisis de la gráfica de dispersión para el mes de septiembre de 2019 (figura 3-20), muestra una relación fuerte con un coeficiente de correlación: $\sqrt{0.8497} = 0.9218$ y el coeficiente de determinación indica que el 84.97% de la variación de los valores facturados puede ser explicada por la variación del consumo registrado.

La revisión y análisis de las gráficas de dispersión para los seis meses permite confirmar que el consumo facturado mantiene una relación fuerte con el consumo registrado en los circuitos.

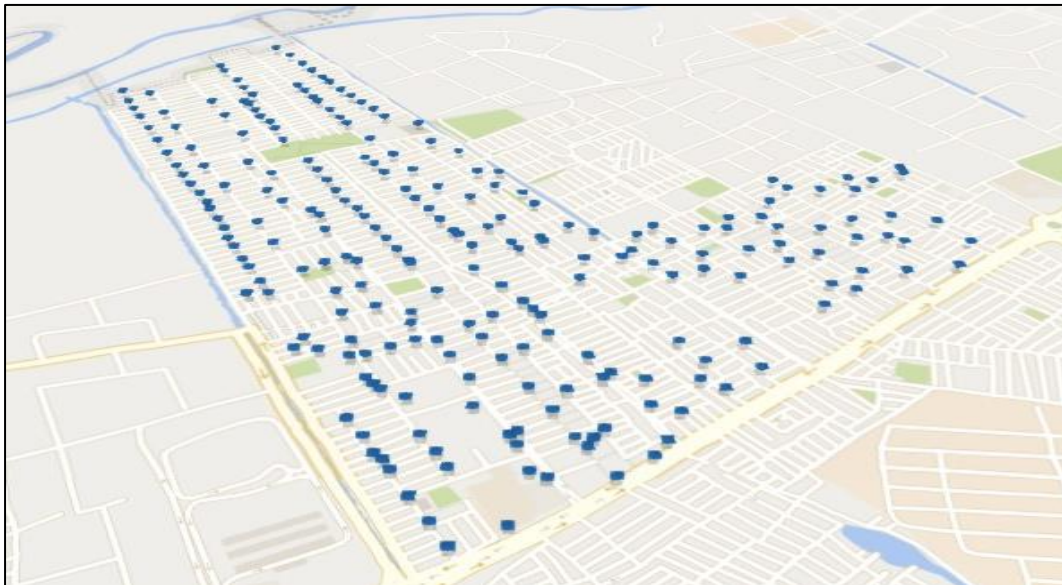
Figura 3-26 Ubicación de los transformadores de baja tensión

Para la realización de un análisis con mapas de calor, se requiere la ubicación de cada uno de los transformadores asociados a los circuitos de Baja Tensión, Figura 3-26, y así establecer donde se encuentran las zonas de mayor pérdida

Los anteriores circuitos están organizados en los seis circuitos de distribución eléctrica que se habían expresado anteriormente, en la figura 3-27 se geolocalizó el área de influencia de cada uno de los circuitos de media tensión existentes en la UPZ 82, para proceder con el análisis de la información.

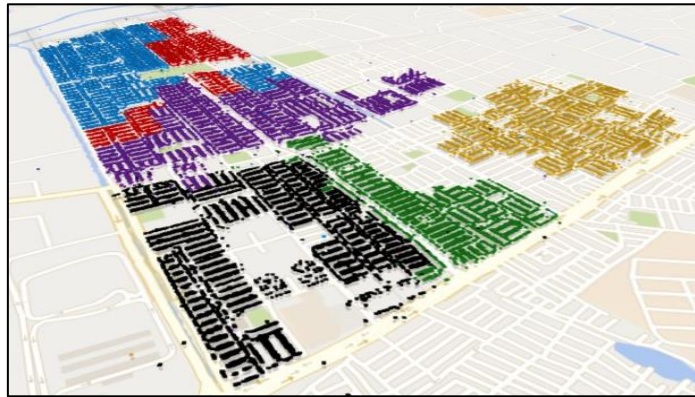
Figura 3-27 Geolocalización de los circuitos de media tensión en la UPZ 82

CIRCUITOS DE MEDIA TENSIÓN		
NOMBRE	CÓDIGO	COLOR
PESQUERO	CK11	Azul
BOSALINDA	CK13	Púrpura
REINA	CK17	Amarillo
TABLADO	CK19	Verde
T_BUENA	CK21	Naranja
BOSCAN	CK22	Negro

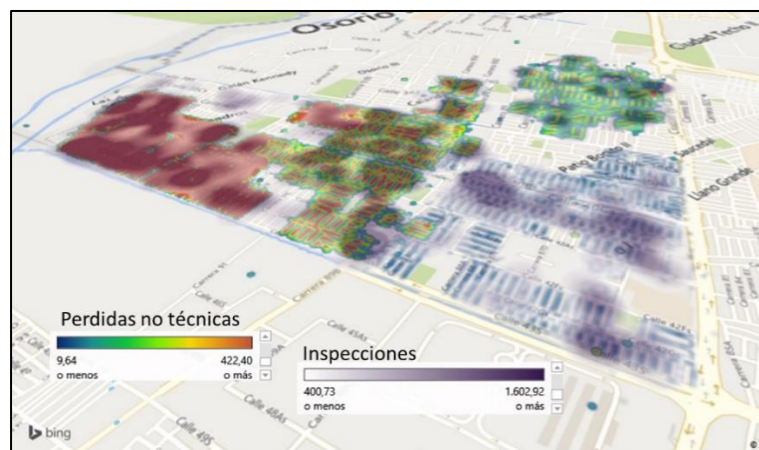
Figura 3-36 Mapa de calor pérdidas no técnicas general con fallas reportadas.

Adicionalmente se realizó un mapa de calor, Figura 3-36, donde se relacionan las pérdidas no técnicas (identificados con gama de colores Azul – rojo), y se incorporó la información de reincidencia teniendo en cuenta las anomalías reportadas para cada cliente (identificados con gama de colores violeta- blanco).

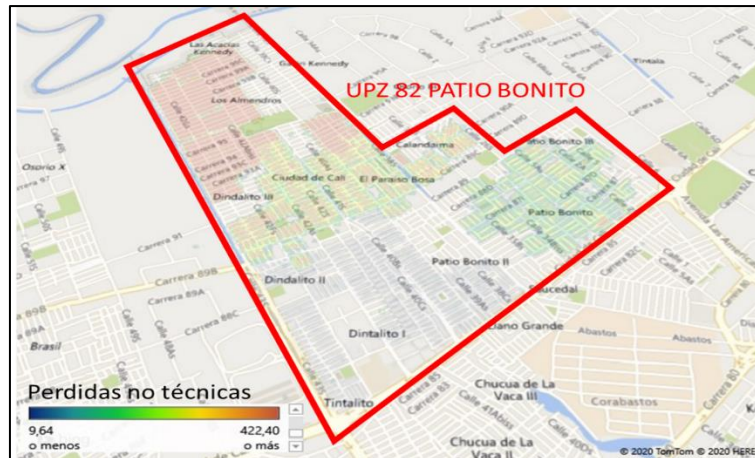
Figura 3-37 Plano de barrios UPZ 82 Patio Bonito.

Considerando la información cuantitativa previa que arroja aspectos numéricos concretos, en relación con las pérdidas no técnicas, se puede observar a grandes rasgos la concentración de este fenómeno en los barrios Acacias de Kennedy, Los Almendros y Dindalito III como se puede apreciar en la figura 3-37, sin embargo, a pesar de toda la información expuesta, se considera pertinente generar una lista de verificación donde se presenten aspectos visuales subjetivos (detección por medio de observación simple en el campo de trabajo) que se asimilan como presentes o no presentes y se plantean como elementos intervenidos éticos y culturales dentro del contexto problemático.

Durante las labores de observación se evidenció que, en el sector de Las Acacias de Kennedy existe una considerable concentración de fábricas de procesamiento de plástico que involucra un alto consumo de energía, adicionalmente se percibió un probable funcionamiento clandestino de algunas de las fábricas las cuales eventualmente estarían causando el consumo ilegal de energía eléctrica.
