**ESTADO DEL CONOCIMIENTO DE TECNOLOGÍAS DE REHABILITACIÓN DE  
PAVIMENTOS CON TRATAMIENTOS EN CONCRETO PARA LA CALZADA  
DE TRANSMILENIO ENTRE ESTACIÓN QUIROGA Y ESTACIÓN RESTREPO  
SENTIDO SUR-NORTE**

**UNIVERSIDAD ANTONIO NARIÑO  
FACULTAD INGENIERÍA CIVIL Y AMBIENTAL  
INGENIERÍA CIVIL BOGOTÁ D.C**

**Monografía presentada como requisito para optar por el título de:**

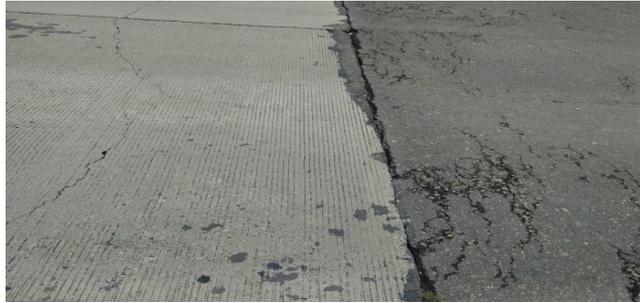
### **Figura 2**

*Daños calzada de Transmilenio entre estación Quiroga y estación Restrepo sentido sur-norte 1 de 2*

En la Figura 2, se observan Grietas Transversales: Severidad Baja (Pavimento Rígido), Piel de Cocodrilo: Severidad Baja (Pavimento Flexible), lo contrario de la Figura 3, que presenta Grietas de Esquina: Severidad Alta y Grietas Transversales: Severidad Alta

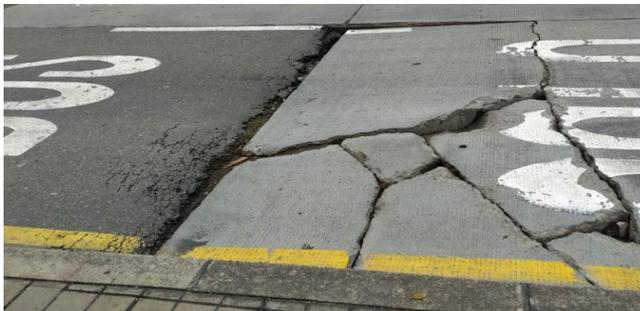
### **Figura 3**

*Daños calzada de Transmilenio entre estación Quiroga y estación Restrepo sentido sur-norte 2 de 2*

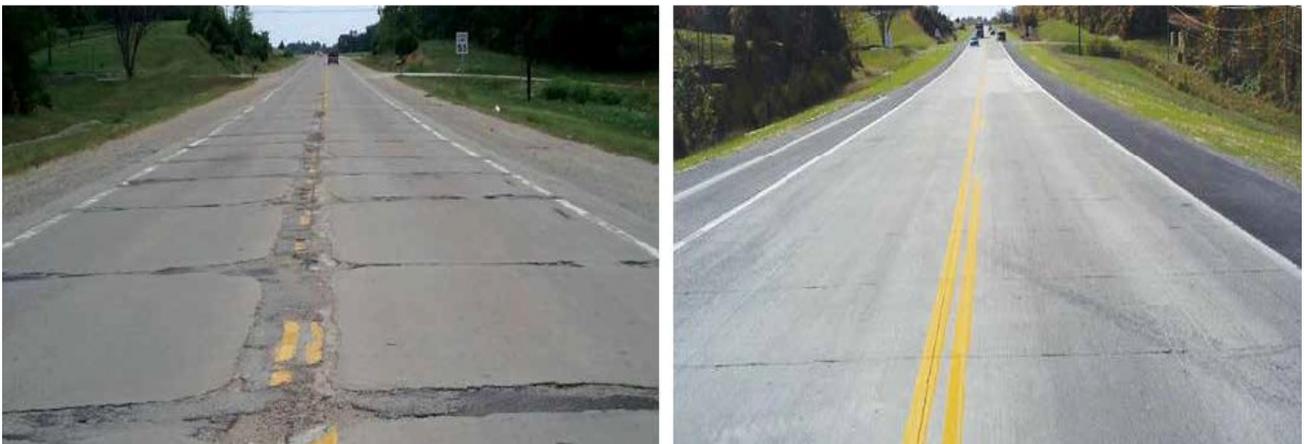
#### Figura 9

*Aplicación de técnica Whitetopping, antes (izquierda) y después de su ejecución (derecha)*

Nota: La figura muestra la aplicación de la técnica Whitetopping en una vía que se encontraba en mal estado. Fuente: Tomado de (CPTechCenter, 2015)

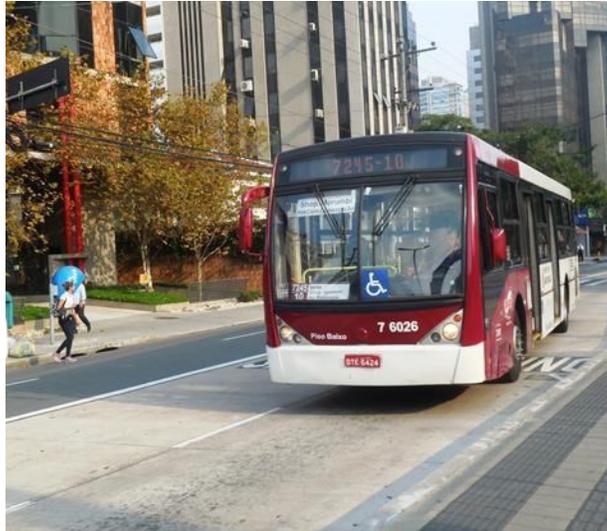
## Figura 17

*Rehabilitación corredor de buses mediante técnica Whitetopping*

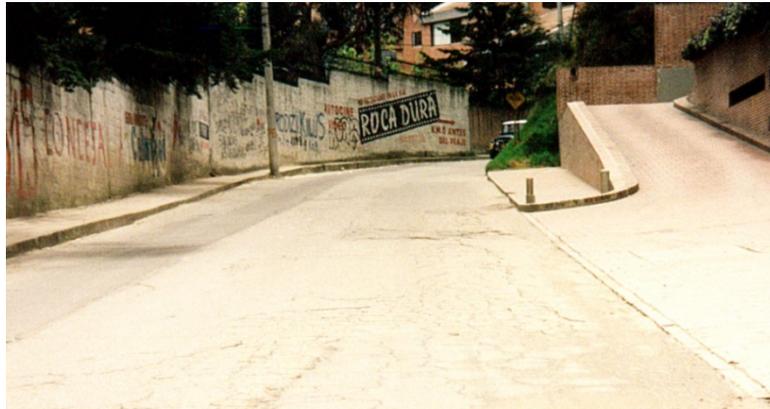
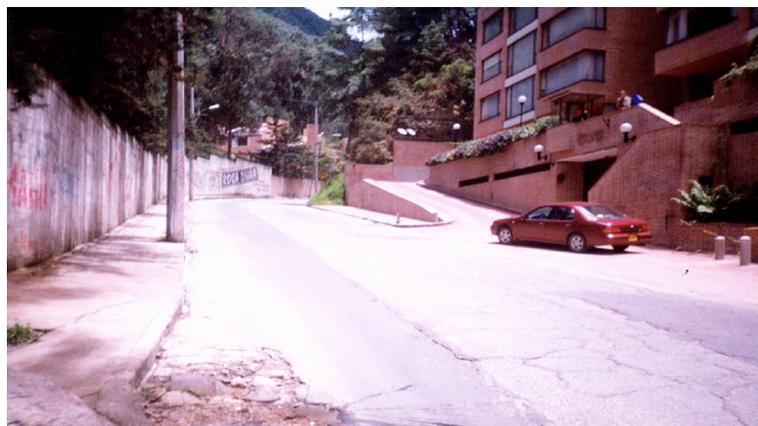
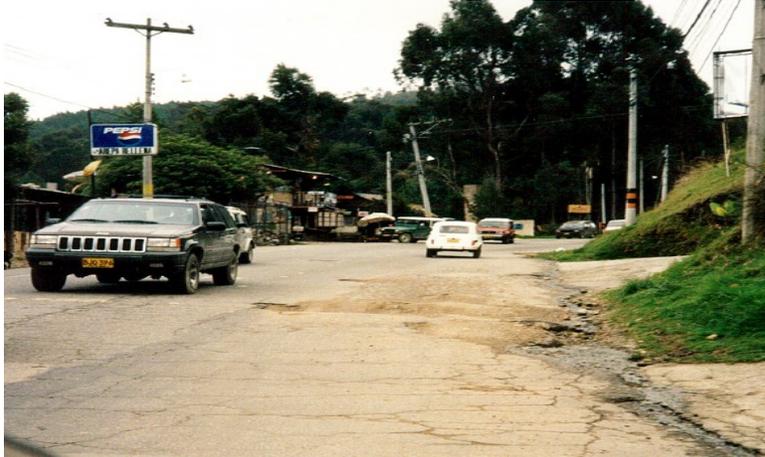
*Estado original de la Vía 1 de 3*

*Estado original de la Vía 2 de 3*

*Estado original de la Vía 3 de 3*

Antes de la intervención con la técnica de Whitetopping, la vía estaba construida en pavimento flexible con aproximadamente 30 años de servicio y se encontraba en índice de servicio actual (ISA) bajo. Su capa de rodamiento presentaba distintas fallas como se observa en la figura 18, 19 y 20; tales como piel de cocodrilo, baches (algunos reparados y

nuevamente fallados), corrimiento de la carpeta asfáltica, deformaciones longitudinales, asentamientos por problemas de drenaje, entre otros.

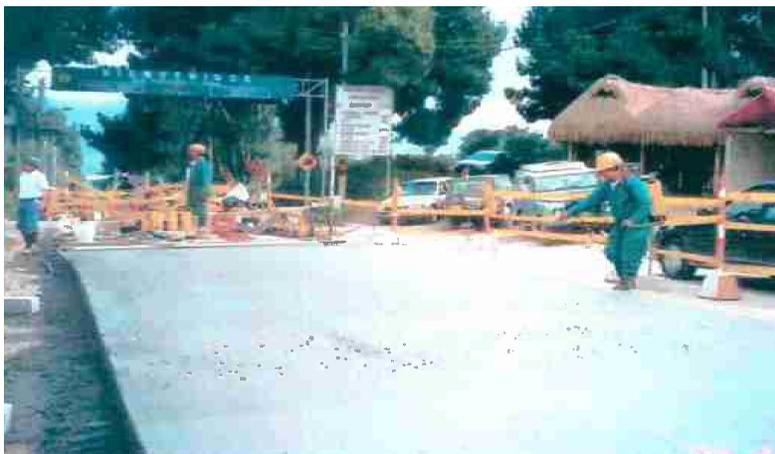
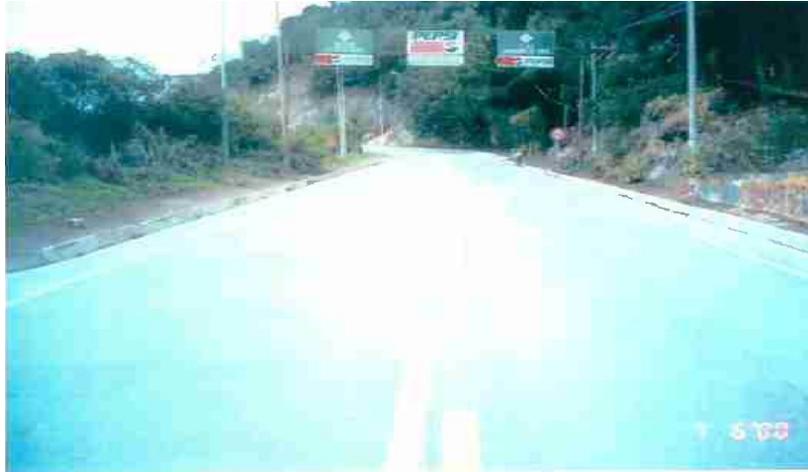
*Superficie de concreto de la vía*

*Estado final de la vía*

El diseño de la sobre capa de refuerzo se llevó para una vida útil de diseño de 20 años y con un espesor de losa de 18.5 cm. La figura 21 y 22, presentan el proceso y terminación de dicha intervención

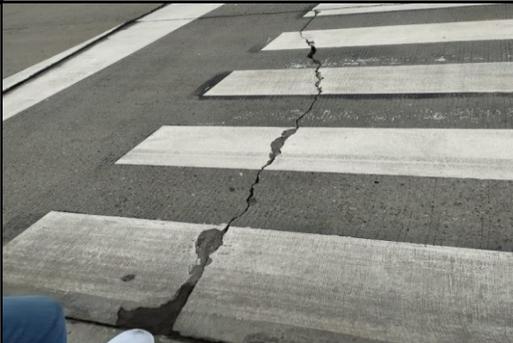
<p><b>Grietas Transversales (GT): Severidad Media</b></p> <p>Se observa que toda la Losa se encuentra afectada</p>
2

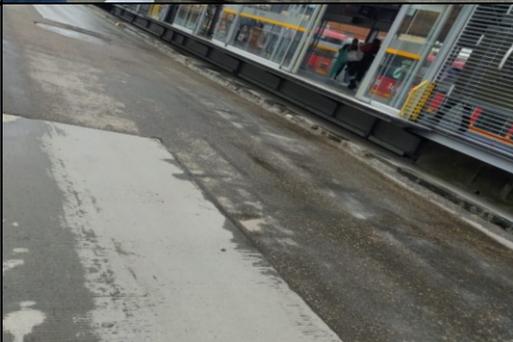
<p><b>Ahuellamiento (AHU): Severidad Media</b></p> <p>Se observa que esta falla se debe a la circulación de los articulados, lo cual genera que haya almacenamiento de agua.</p>
3

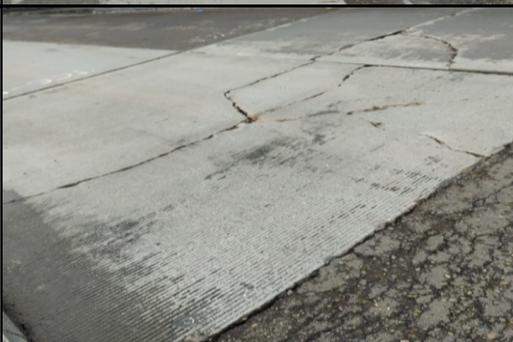
<p><b>Grietas Transversales (GT): Severidad Media</b>  <b>Piel de Cocodrilo (PC): Severidad Media</b></p> <p>Se evidencia que las losas derecha e Izquierda estan deterioradas con severidad Media, donde definitivamente se requiere rehabilitación. Además, estas losas se encuentran unidas a Pavimento flexible, el cual presenta la Patología piel de cocodrilo.</p>
4

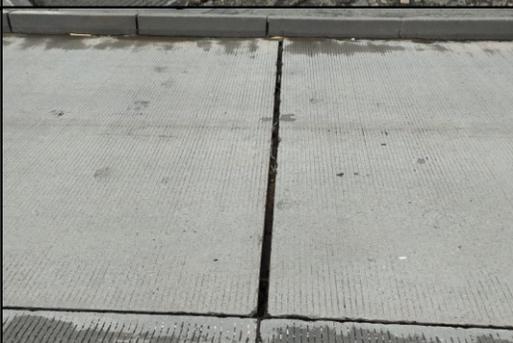
<p><b>Separación de Juntas Longitudinales (SJ): Severidad Alta</b></p> <p>Se evidencia gran abertura en las losas, por lo cual se recomienda reconstruir el tramo, reconfirmando y recompactando la subrasante y colocando barras de amarre en la junta longitudinal.</p>

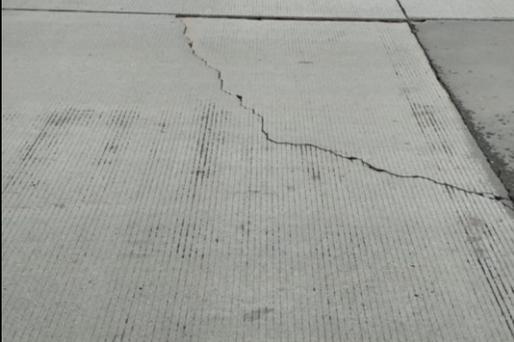
<p><b>Grietas de Esquina (GE): Severidad Baja</b></p> <p>Se logra evidenciar que este deterioro es bajo, pero es importante realizar el mantenimiento preventivo para evitar daño del 100% en la losa.</p>
6

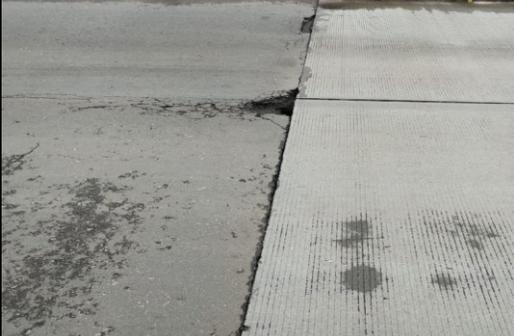
<p><b>Descascaramiento (DC): Severidad Media</b> <b>Piel de Cocodrilo (PC): Severidad Media</b></p> <p>En esta fotografía se muestran dos patologías, la cual al no llevar el mantenimiento adecuado conlleva a una falla diferente como lo es el descascaramiento. Es importante resaltar que esta falla es ocasiona ya que esta unida a pavimento rígido.</p>
7

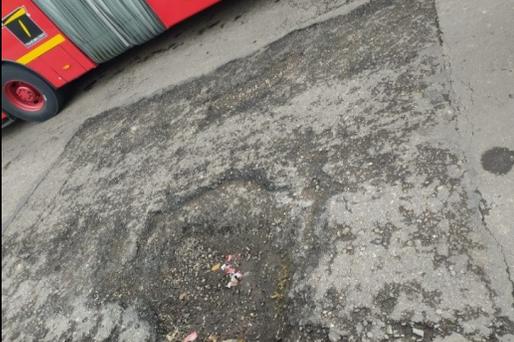
<p><b>Baches (BCH): Severidad Alta</b></p> <p>Se requiere rehabilitación completa, este daño ocupa todo el carril, se evidencia que alrededor del bache presenta descascaramiento, por lo cual es más factible que la dimensión del bache aumente.</p>
8

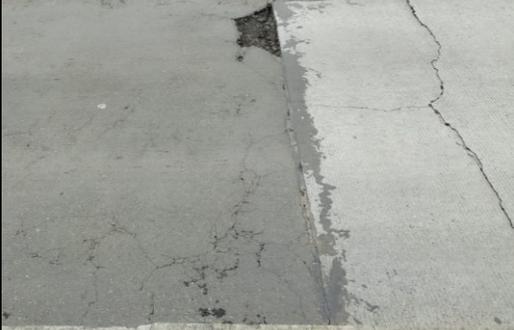
<p><b>Piel de Cocodrilo (PC): Severidad Baja</b> <b>Descascaramiento (DC): Severidad Media</b> <b>Grietas Transversales (GT): Severidad Media</b></p> <p>En este tramo se presentan tres fallas diferentes, dos pertenecen a Pavimento Flexible, donde una falla dependió del mantenimiento inoportuno. La otra se presenta en la losa del Pavimento Rígido.</p>

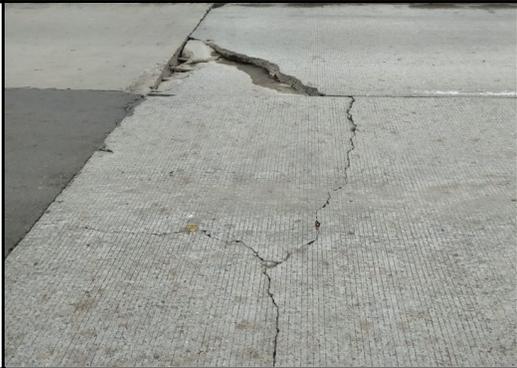
<p><b>Grietas de Esquina (GE): Severidad Alta</b> <b>Grietas Transversales (GT): Severidad Media</b></p> <p>En esta fotografía se logra evidenciar dos fallas, las cuales presentan severidad diferente, una de ellas requiere rehabilitación en la losa, se identifica escalonamiento en la misma.</p>
10

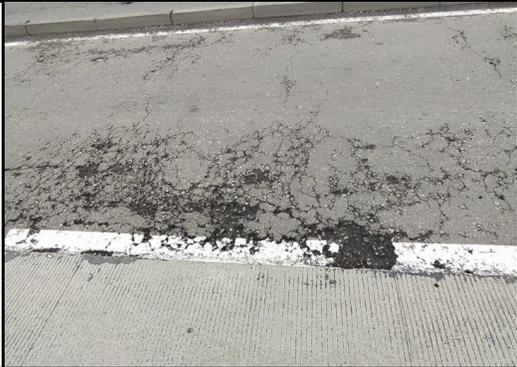
<p><b>Descascaramiento (DC): Severidad Baja</b> <b>Piel de Cocodrilo (PC): Severidad Media</b></p> <p>En esta fotografía se muestran dos patologías, una de ellas es Piel de Cocodrilo que al no realizar un mantenimiento adecuado conlleva una falla diferente, como lo es el descascaramiento.</p>
11

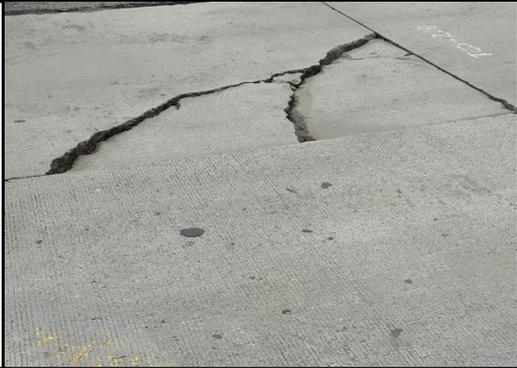
<p><b>Grietas de Esquina (GE): Severidad Alta</b></p> <p>Se requiere rehabilitación, ya que este deterioro cuenta con escalonamiento.</p>
12

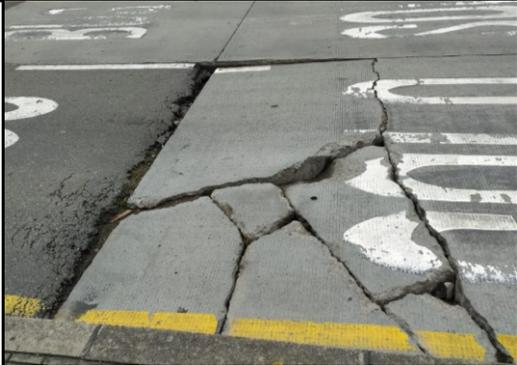
<p><b>Piel de Cocodrilo (PC): Severidad Baja</b> <b>Grietas de Esquina (GE): Severidad Alta</b> <b>Grietas Transversales (GT): Severidad Alta</b></p> <p>En esta fotografía se logra evidenciar tres fallas, de las cuales dos presentan severidad alta, se observa escalonamiento, lo cual requiere rehabilitación. Además, esta losa se encuentra unida a Pavimento flexible que presenta piel de cocodrilo.</p>
