Auditoría en Seguridad Vial en los tramos:
Variante La Paz, Chinchiná la Ye, la Ye La Trinidad

Una tesis presentada para obtener el título de
Ingeniero Civil
Universidad Antonio Nariño, Pereira

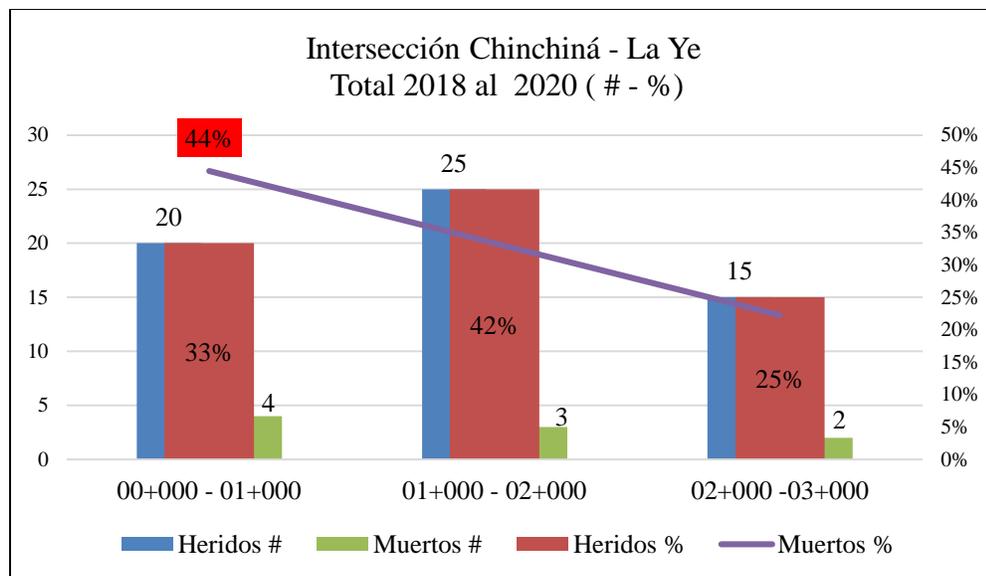
Figura 17. Siniestralidad Intersección Chinchiná la Y, por abscisa
Fuente. Autopistas del Café

La Figura 17 representa la siniestralidad presentada en la Intersección Chinchiná - La Ye desde el año 2018 hasta el año 2020, en la que se puede apreciar que en la abscisa km 0 – km 1 se presentó el 33% de los heridos correspondiente a 20 personas lesionadas, y el mayor número de fallecidos con 4 el 44%, mientras que en la abscisa km 1 al km 2 se presenta el mayor número de heridos con 25 correspondiente a un 42% y 3 fallecidos el 33%, por último, el tramo km 2 a km 3 presenta 15 heridos el 25% y 2 fallecidos el 22%

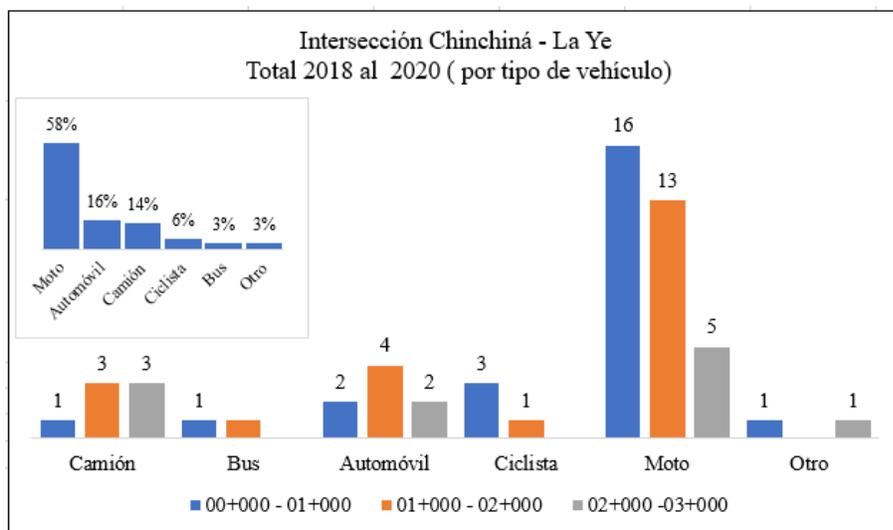
Figura 18. Siniestralidad Intersección Chinchiná - La Ye por tipo de vehículo
Fuente. Adaptación propia partir de Agencia Nacional de la Infraestructura ANI (2021)

La Figura 18 representa la siniestralidad de la Intersección Chinchiná - La Ye de acuerdo al tipo de vehículo donde se puede apreciar que las motos son las primeras causantes de los siniestros en los tres tramos con 35 casos equivalentes al 58%, seguido de los automóviles con 8 representando un 16%, como los mayores causantes de estos eventos acumulando el 74 % de todos ellos.

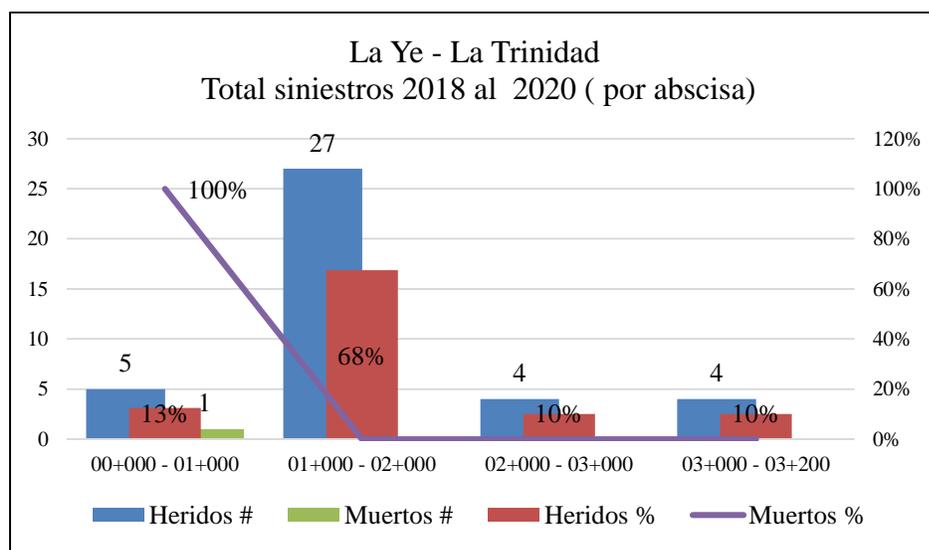
Figura 19. Siniestralidad Intersección La Ye – La Trinidad por abscisa
Fuente. Adaptación propia partir de Agencia Nacional de la Infraestructura ANI (2021)

La Figura 19 representa la siniestralidad presentada en la Intersección Chinchiná - La Ye desde el año 2018 hasta el año 2020, en la que se puede apreciar que en la abscisa km 1 al km 2 se presentó el 68% de los heridos correspondiente a 27 personas lesionadas, mientras que en la abscisa km 0 al km 1 se presenta el 13% de heridos 5 personas y la única persona fallecida de la vía, los otros dos tramos presentan en cada uno 4 heridos correspondientes al 10% de ellos.

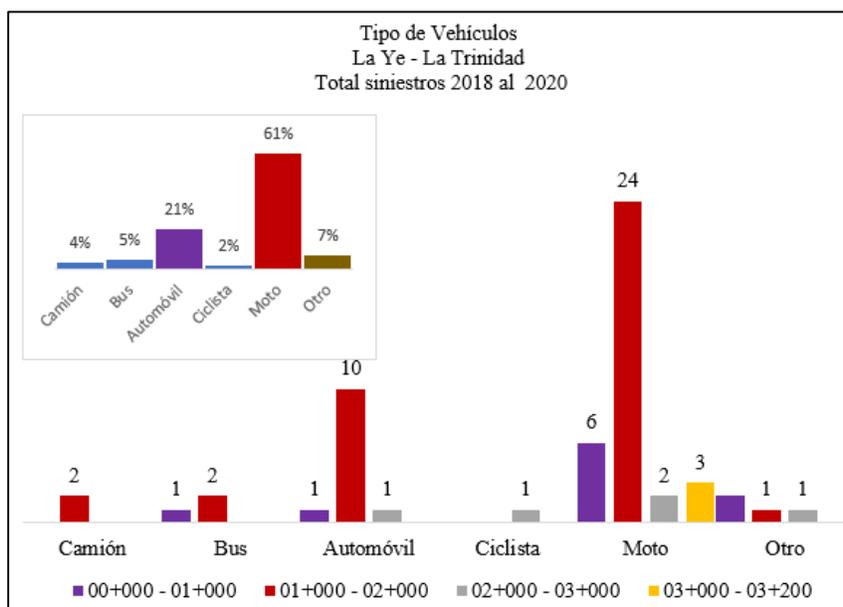
Figura 20. Siniestralidad Intersección La Ye – La Trinidad por tipo de vehículo

La Figura 20 representa la siniestralidad de la Intersección Chinchiná - La Ye de acuerdo al tipo de vehículo donde se puede apreciar que las motos son las primeras causantes de los siniestros en los tres tramos con 36 casos equivalentes al 61%, seguido de los automóviles con 12 representando un 21%, como los mayores causantes de estos eventos acumulando el 84 % de todos ellos.

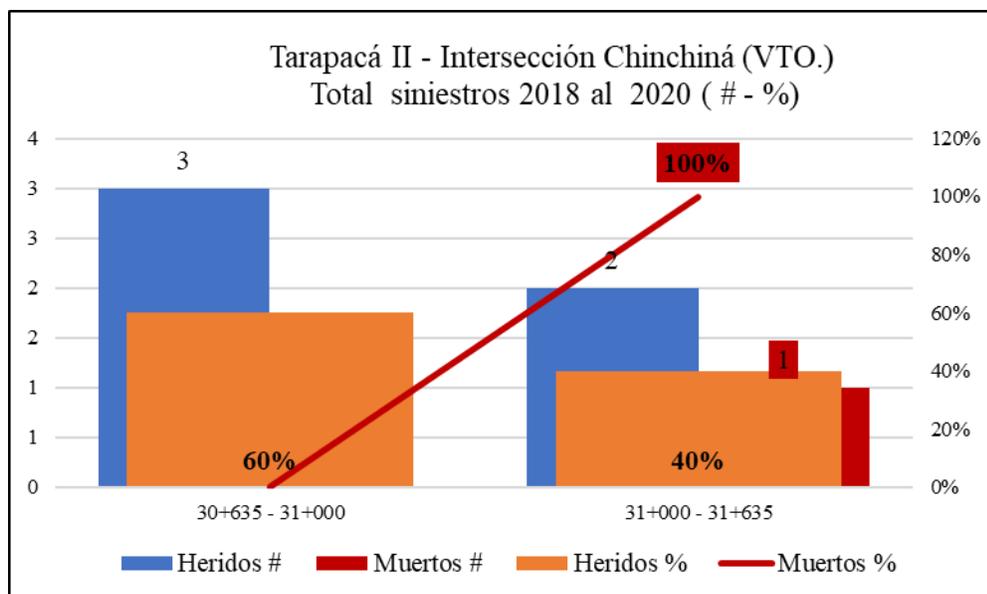
Figura 21. Tarapacá II - Intersección Chinchiná (VTO.)

La Figura 21 representa la siniestralidad presentada en Tarapacá II - Intersección Chinchiná (VTO.), desde el año 2018 hasta el año 2020, en la que se puede apreciar que en la abscisa km 30 + 635 al km 31 + 000, se presentó el 60% de los heridos correspondiente a 3 personas lesionadas, mientras que en la abscisa km 31 al km 31 + 635, se presentó el 40% de los heridos con 2 en ella y un fallecido, correspondiente al 100% respectivamente

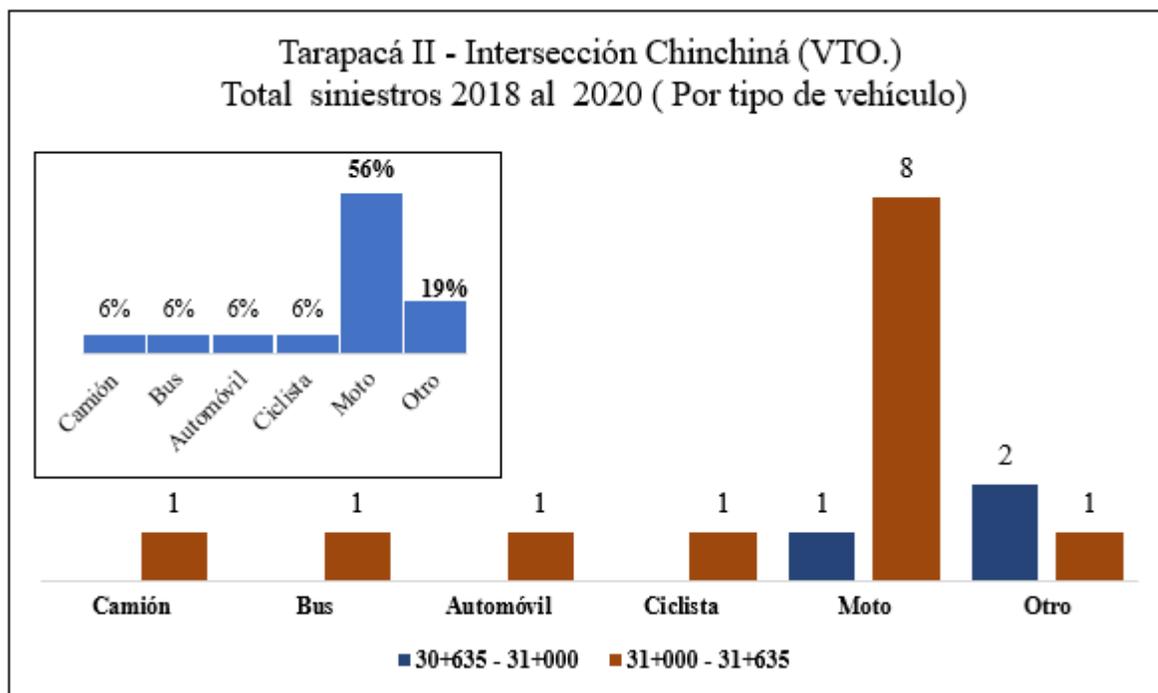
Figura 22. Tarapacá II - Intersección Chinchiná (VTO.), por tipo de vehículo

La Figura 22 representa la siniestralidad de la Intersección Chinchiná - La Ye de acuerdo al tipo de vehículo donde se puede apreciar que las motos son las primeras causantes de los siniestros en los dos tramos con 8 casos equivalentes al 56%, seguido de otros carros amarillos, retroexcavadoras y maquinas especiales entre otras) con 3 representando un 19%, como los mayores causantes de estos eventos acumulando el 75 % de todos ellos, el resto de vehículos aporta el 6% correspondientes a 1 caso por cada uno de ellos.

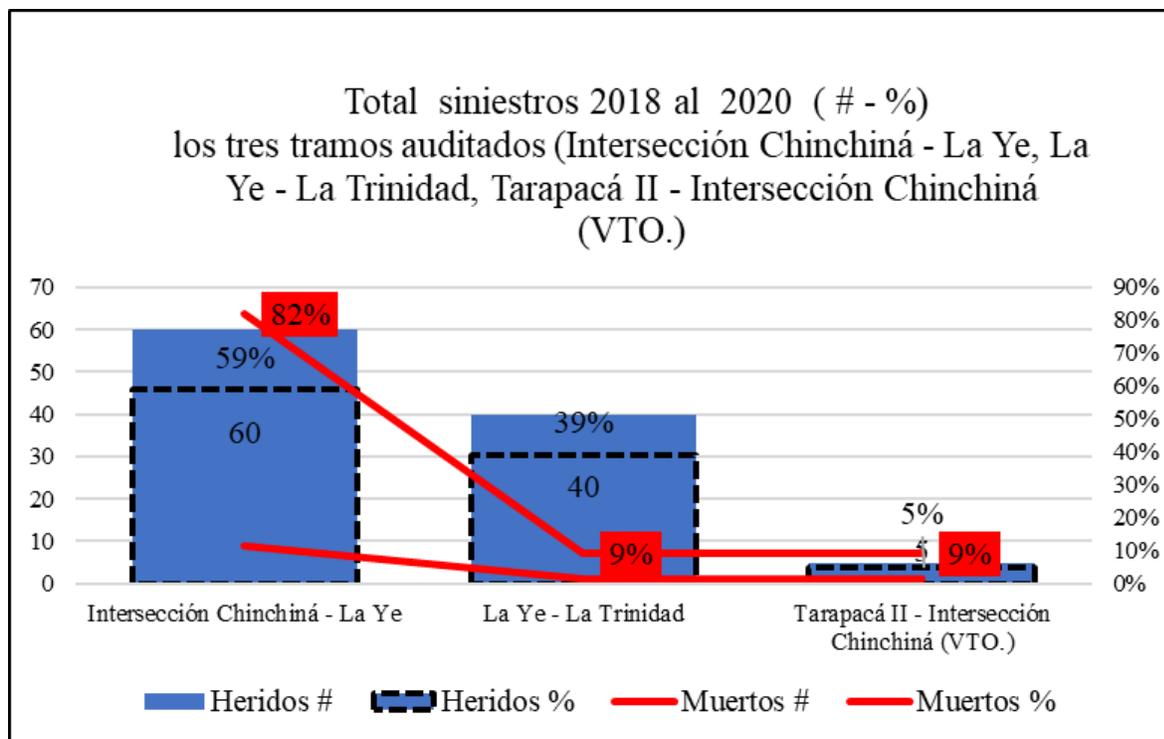
Figura 23. Total, siniestros 2018 al 2020, todos los tramos (# - %)

La Figura 23 representa la siniestralidad vista en un solo grafico de los tres tramos, en la que se aprecia que el tramo Chinchiná La Ye aporta el 82% de las personas fallecidas, con 9 personas, y el 59% correspondiente a 60 personas heridas, le sigue a continuación el tramo La Ye La Trinidad con 40 heridos correspondiente al 39% y 1 persona fallecida el 9% del total, por último se encuentra el tramo de Tarapacá II Intersección Chinchiná (VTO.), en el cual se presentaron 5 personas heridas el 5% y 1 fallecida representando el 9%, en resumen se concluyó que el tramo Chinchiná La Ye es el de mayor siniestralidad de los tres tramos auditados.

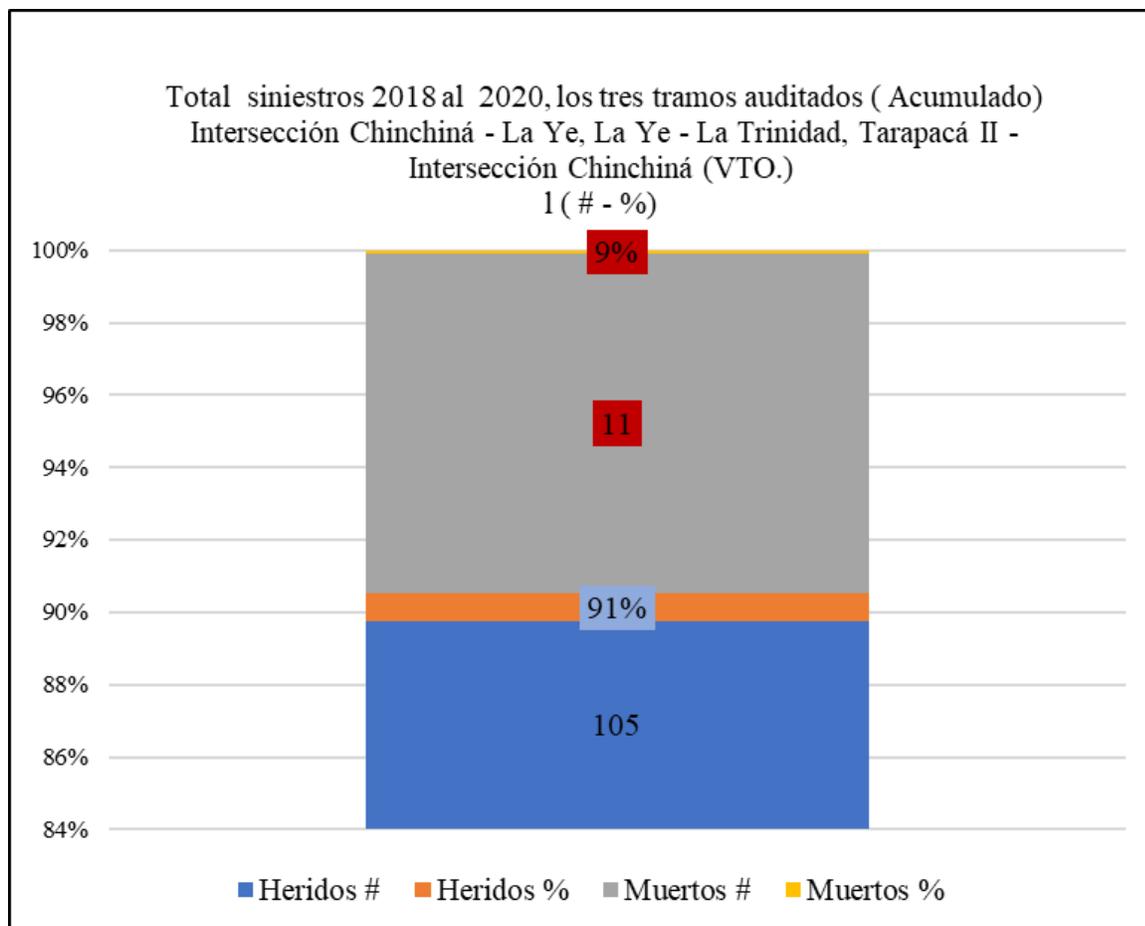
Figura 24. Total, siniestros 2018 al 2020 Acumulado (# - %)

La Figura 24 representa la siniestralidad acumulada presentada en los años del 2018 al 2020 (# - %) y en los tres tramos auditados (Intersección Chinchiná - La Ye, La Ye - La Trinidad, Tarapacá II - Intersección Chinchiná (VTO.)), en la que se puede apreciar que en los tres tramos auditados se presentaron 105 casos con heridos representando el 91% y 11 personas fallecidas que representan el 9%

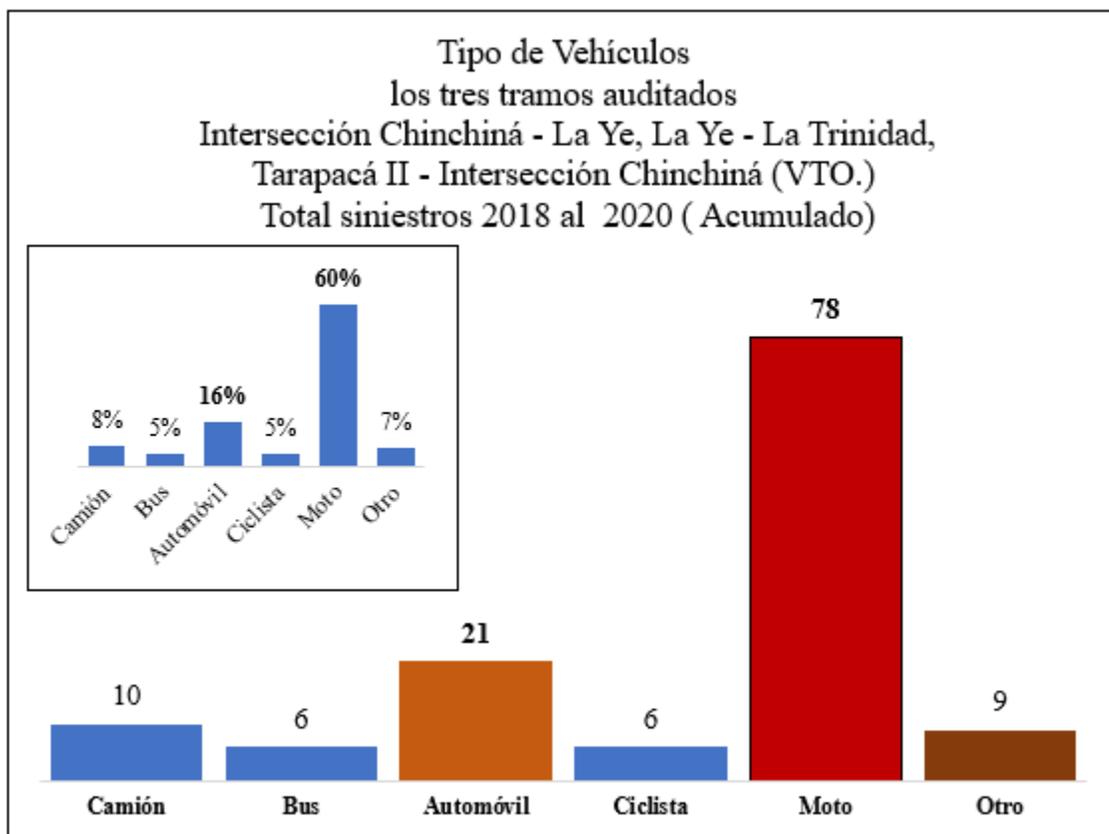
Figura 25. Tipo de Vehículos los tres tramos auditados

La Figura 25 representa la siniestralidad de los tres tramos auditados: Intersección Chinchiná - La Ye, La Ye - La Trinidad, Tarapacá II - Intersección Chinchiná (VTO.) los tres tramos auditados, se presenta que las motos representan el 60% de los casos con 78 casos, mientras que los automóviles con 21 y un 16%, le sigue los camiones con 10 casos y un 8%, por ultimo esta otro tipo de vehículos con un 7% (9 casos), y con 6 respectivamente bus y automóvil correspondiente a un 5%, se puede concluir que entre motos y autos aportan el 76% de la siniestralidad ocupando de lejos los primeros lugares en comparación con los otros tipos de vehículos analizados.

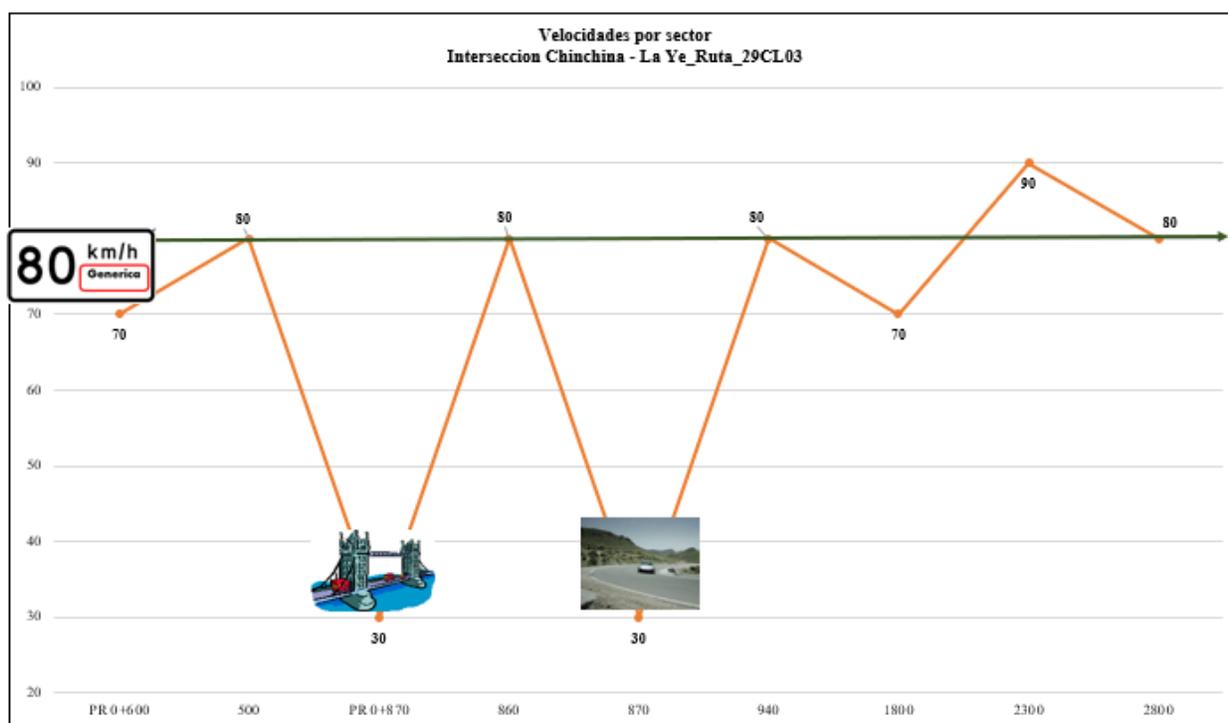
Figura 27. Velocidad por sector Intersección Chinchiná - La Ye 29 CL03

La Figura 27, representa la velocidad por sector en el tramo auditado de la Intersección Chinchiná - La Ye 29CL03, para él la velocidad genérica es de 80 km/h, (representada en la línea verde) y la velocidad adoptada los usuarios de la via se encuentra entre 70 y 80 y un tramo PR 2 + 300 con una velocidad de 90 km / h sobrepasando en 10 km / h la velocidad permitida de 80, se exceptúa dos puntos especiales que tiene el tramo uno en el PR 0 + 870 con un puente angosto y cuya velocidad es de 30 km / h , el otro en el PR 0 + 870 que representa una curva restrictiva a 30 km / h.

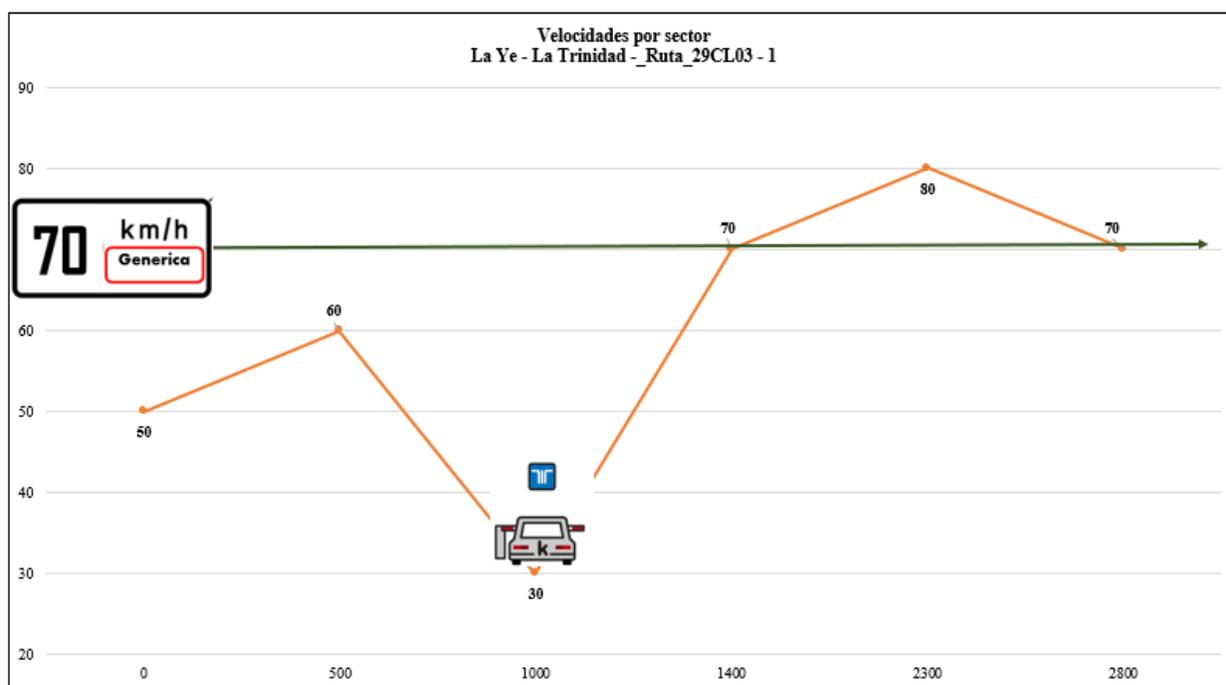
Figura 28. Velocidad por sector, La Ye - La Trinidad. 29 CL03-1

La Velocidad por sector, La Ye - La Trinidad 29CL03-1, representada en la figura 28, es de 70 km/h genérica, (representada por la línea verde), el resto oscila entre 30 en el único punto especial: caseta de peaje, con 30 km / h, pasando por 50 subiendo a 60, 70 y 80 respectivamente, este último sobrepasando la velocidad permitida de 70 km / h.

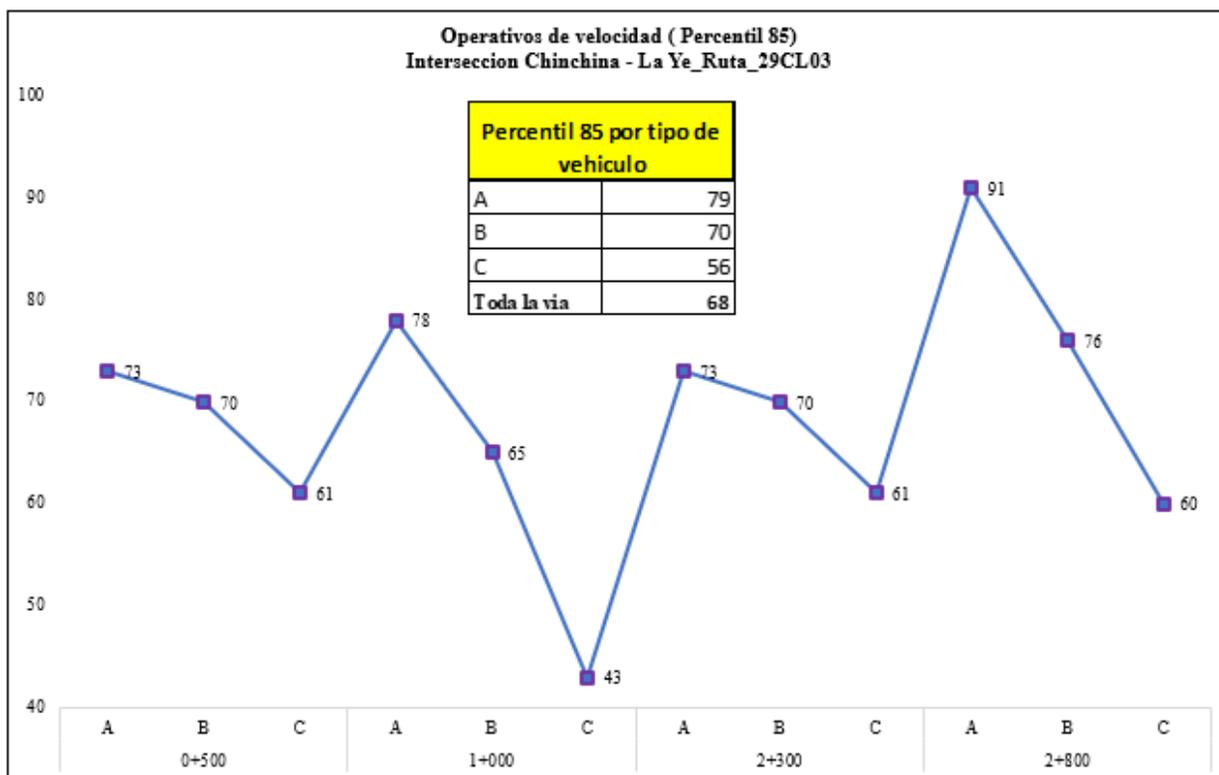
Figura 30. Operativos de Velocidad por sector. Intersección Chinchiná - La Ye 29CL03

En los operativos de velocidad por sector Intersección Chinchiná - La Ye 29CL03. Representados en la figura 30, se aprecia que oscilan entre 43 y 91 km / h y la velocidad mínima presentada por los auto es de 43, 60, 61, 65, 70, 73, 76, 78 y 91, en cuanto a la velocidad percentil entendida como aquella en la que los autos fluyen sin ningún tipo de inconveniente (a flujo libre) sin presentación de embotellamientos es de 79 km / h para los autos tipo A, 70 km / h para los autos tipo B, 56 km / h para los autos tipo C y el percentil 85 del todo el tramo es de 68 Km / h, velocidad por debajo de la velocidad genérica de 80 km / h. y significa que el 85% de los vehículos se desplazan a flujo libre a esa velocidad mientras que el 25% de los autos lo hacen a otras velocidades por debajo de ella.

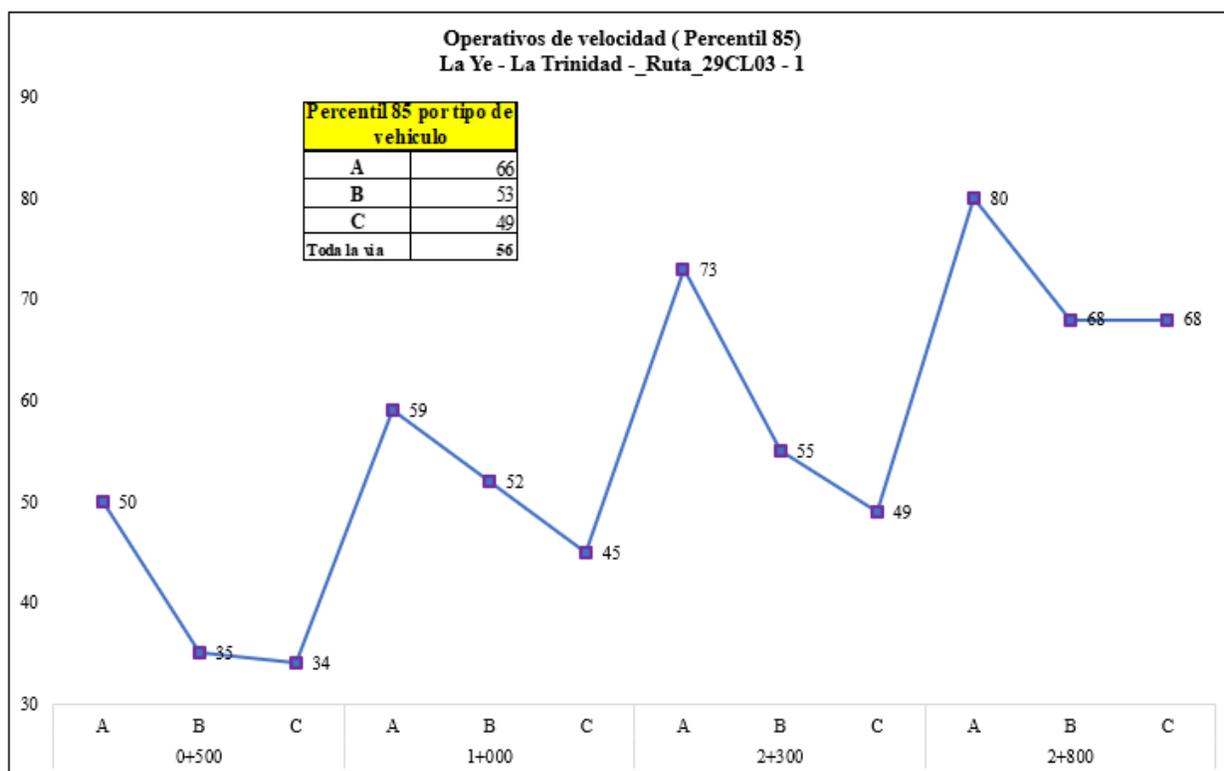
Figura 31. Operativos de Velocidad por sector. La Ye - La Trinidad. 29CL03-1

En cuanto a los Operativos de Velocidad por sector. La Ye - La Trinidad 29CL03-1, las velocidades oscilan desde 34 km/h la mínima prestada en la Pr 0 + 500 hasta la más alta presentado en la PR 2 + 800.
