**Diagnóstico de la movilidad y seguridad peatonal en el sector Calle 17 y Carrera 24 con
Calle 17 vía Armenia**

Tesis Presentada Para Obtener El Título de Ingeniero Civil
Universidad Antonio Nariño, Sede Pereira

Pérez Jhon Edison & Restrepo Catalina
Mayo 2021
Ingeniería Civil

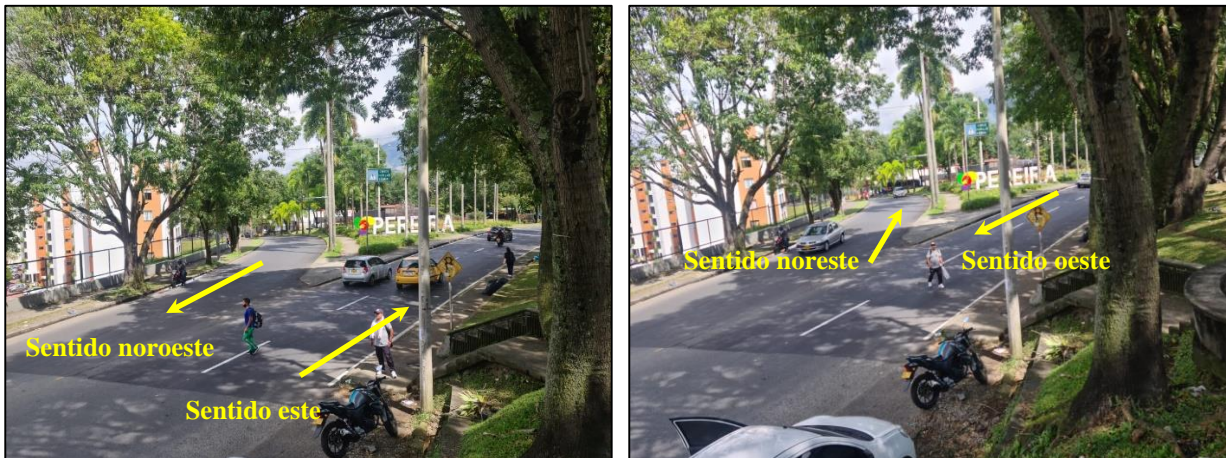
Figura 4. Sitio a intervenir con carencia de señalización y alto riesgo para los peatones.

Las Figuras 3 y 4, nos dejan clara la georreferenciación del lugar y la falta de señalización para los peatones provenientes de conjuntos y barrios aledaños, los cuales están expuestos a tener siniestros y en el peor de los casos perder la vida al intentar cruzar dicho corredor vial.

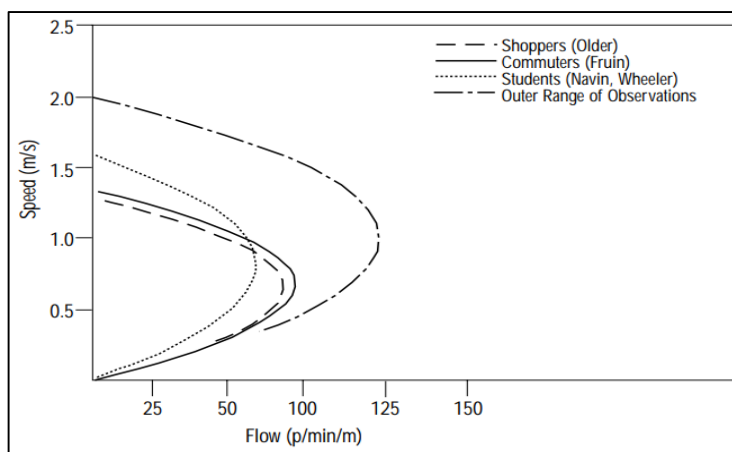
Figura 11. Relación velocidad e intensidad.

En la Figura 11 se muestra una simulación de la relación entre la velocidad y la intensidad. De la figura puede observarse que cuando hay pocos peatones ellos pueden elegir caminar a mayores velocidades, pero una vez el flujo peatonal incrementa sus velocidades disminuyen debido a las interacciones cercanas entre los peatones. Cuando se alcanza un nivel crítico de aglomeración, el movimiento se hace más difícil y ambos (velocidad e intensidad) disminuyen.

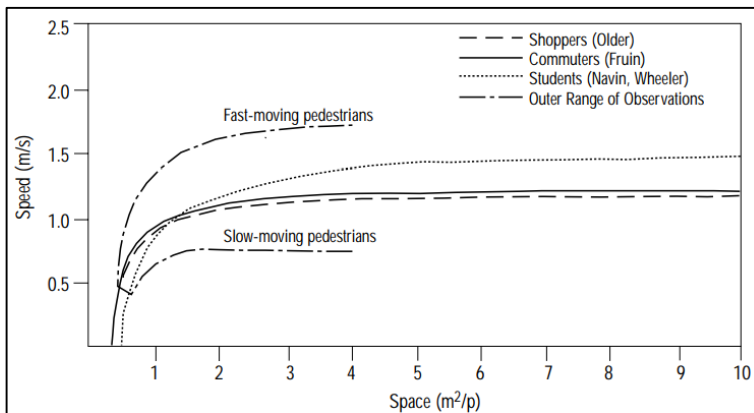
Figura 12. Relación velocidad y espacio.

La Figura 12 muestra una simulación de la relación entre velocidad y espacio, lo que indica la figura es que en un espacio reducido ($1.5 \text{ m}^2/\text{peatón}$), los peatones más lentos no alcanzarán su velocidad esperada, por otro lado, los peatones más rápidos, necesitan un espacio de $4.0 \text{ m}^2/\text{peatón}$ para poder alcanzar su velocidad esperada.

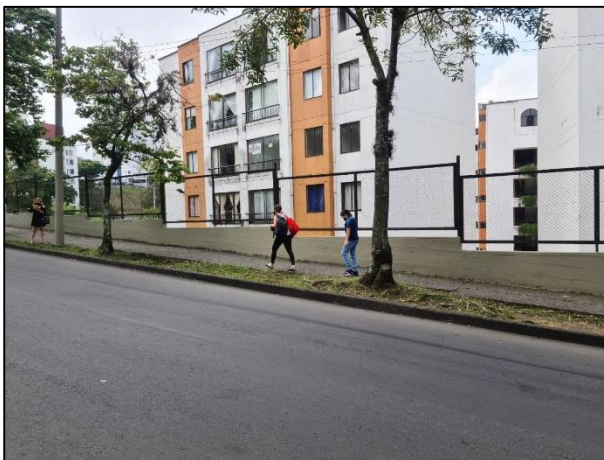
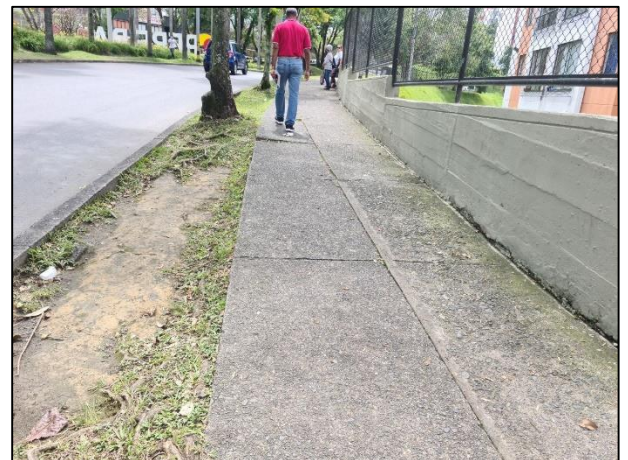
Figura 15. Andén noroeste, Calle 17.

Andén noroeste: Ancho 1.8 m, bordillo de 0.16 m, zona verde de 1.2 m, y cuenta con 3 luminarias.

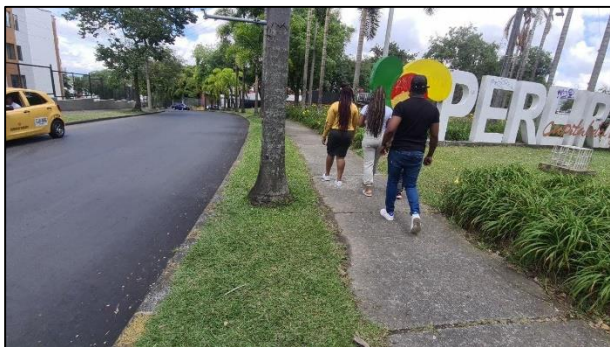
Figura 16. Andén noreste, Calle 17.

Andén noreste: Ancho de andén de 1.8 m, bordillo de 0.14 m, zona verde de 1.2 m, además se encuentra localizada una cámara de fotomultas fuera de servicio, no cuenta con luminarias y adicionalmente tiene una señal de tránsito (cruce peatonal) deteriorada.

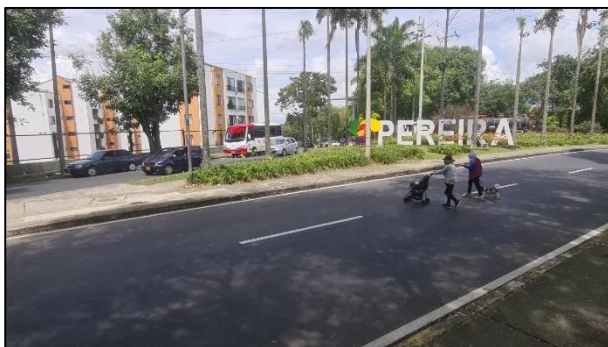
Figura 17. Andén oeste, Carrera 24 con Calle 17 vía Armenia.

Andén oeste: Ancho de 1.80 m, bordillo de 0.16 m y cuenta con 2 luminarias.

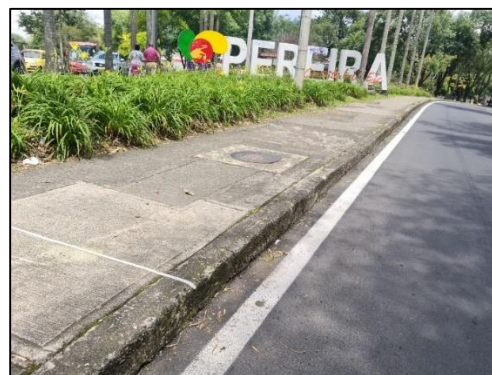
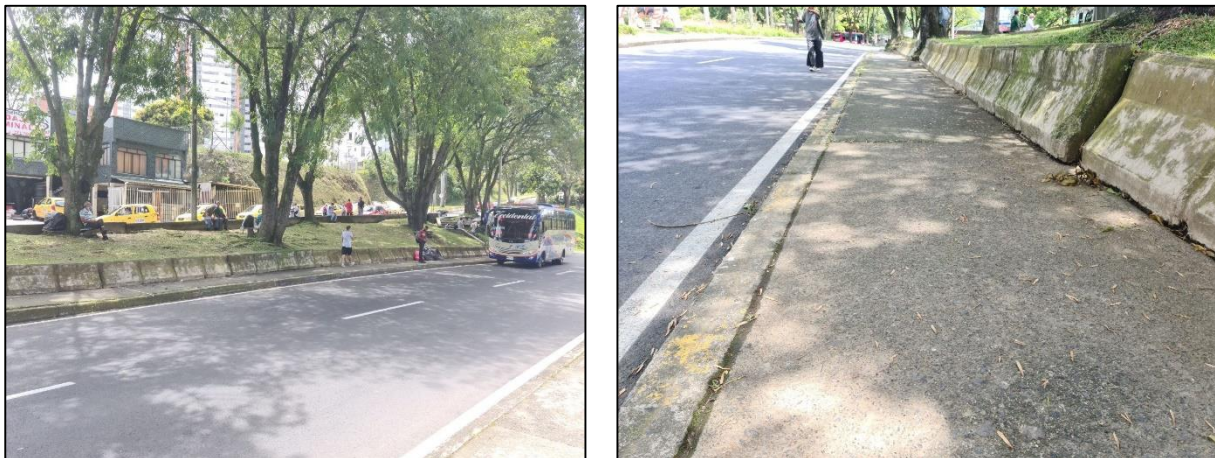
Figura 18. Andén este, Carrera 24 con Calle 17 vía Armenia.

Andén este: Ancho de 1.5 m, bordillo de 0.16 m y no cuenta con luminarias.

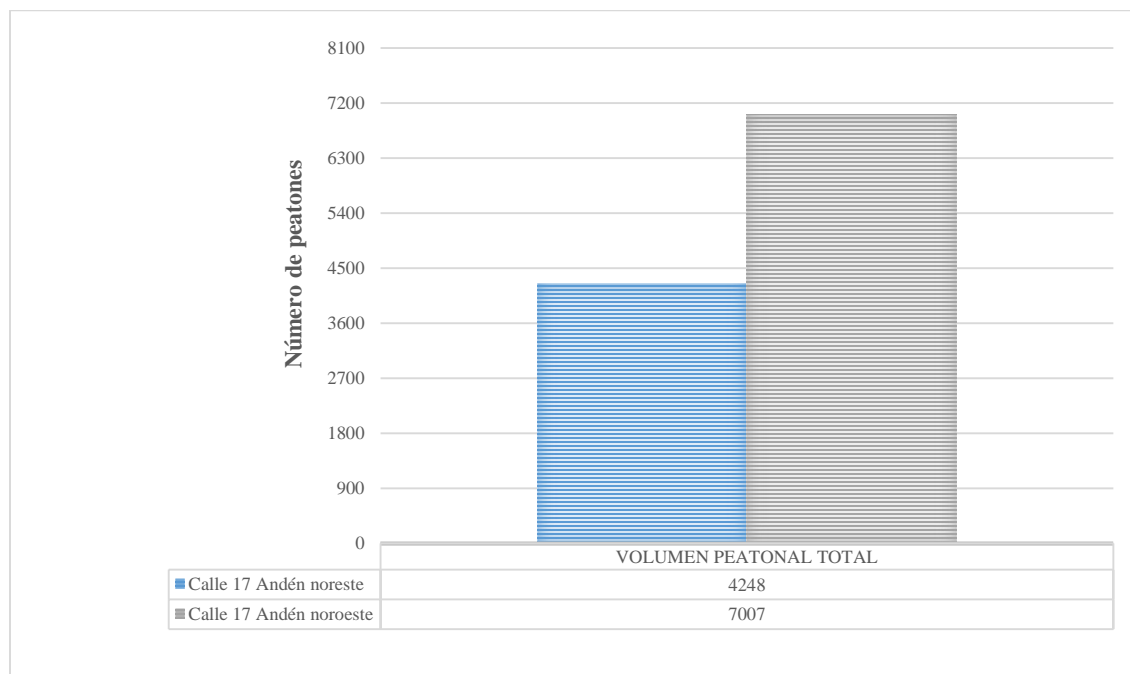
Figura 19. Volumen total de peatones, Calle 17 (8 días) - febrero 2021.

En las Figuras 19 y 20 se observa el volumen peatonal que es transitado durante 8 días por la Calle 17 y Carrera 24 con Calle 17 vía Armenia.

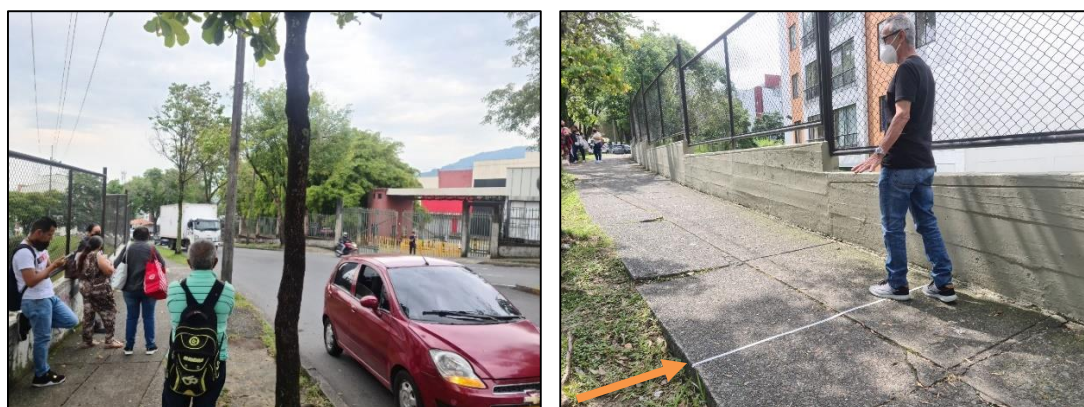
Andén noreste y noroeste: Tiene una longitud de 10 m por ancho efectivo 1.8 m dando un área de 18.00 m².

Figura 54. Densidad peatonal (andén noroeste), Calle 17. En las fotografías se observa el área delimitada para la densidad y un número de peatones en la zona demarcada.

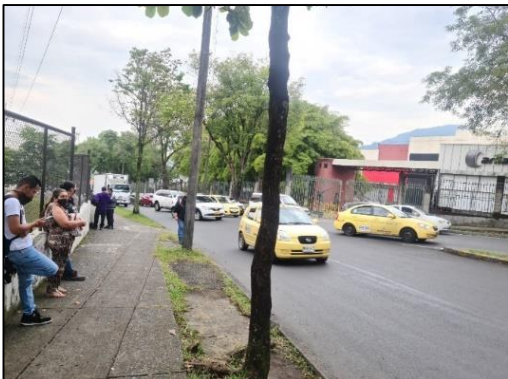
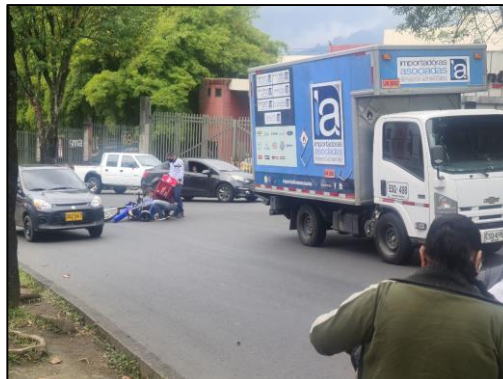
**Figura 55.** Andenes Calle 17.

Nota: En las fotografías se puede apreciar: (Caso A) El andén en el sentido noroeste con ocupación peatonal. (Caso B) Siniestro causado en medio de la calzada.

En la actualidad, el andén de la Calle 17 permite el acceso a la Salida Armenia (barrio Boston) (ver Figura 55). Se puede observar un alto flujo de peatones constante en ambas direcciones; además, los vehículos de transporte público causan congestión adicional para el paso peatonal; se resalta que no existen rampas peatonales para las personas con movilidad reducida. Asimismo, por falta de señalización y de iluminación, se evidencia una probabilidad alta de siniestros viales cuando los peatones desean cruzar al otro lado de la vía.

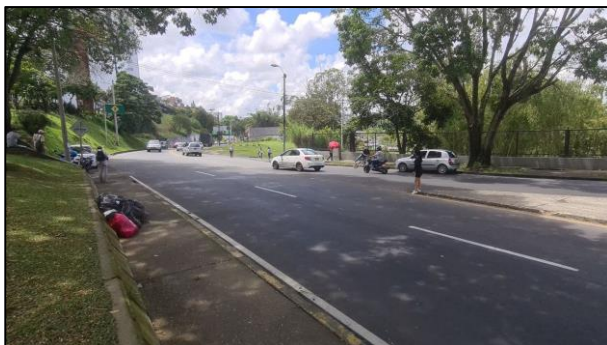
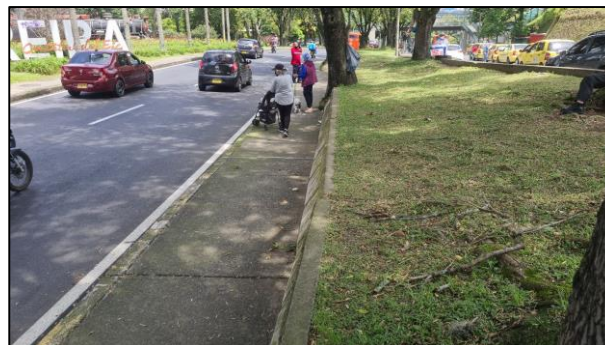
**Figura 56.** Andenes Carrera 24 con Calle 17 vía Armenia.

En la Figura 56 puede observarse el andén de la Carrera 24 con Calle 17 vía Armenia. Este permite el acceso: a la terminal de transporte, al centro de Pereira, al centro comercial La 14, y a las universidades UTP y UAN. En este andén existe un flujo de peatones menor. Sin embargo, eventualmente se interrumpe el correcto flujo peatonal, como en el caso A, con bolsas de basura y en otras ocasiones es imposible el paso, como el caso B, lo que obliga eventualmente a los peatones a caminar sobre la calzada. Al igual que en el caso previo, hay una alta probabilidad de siniestralidad si los peatones intentan cruzar al andén de enfrente.

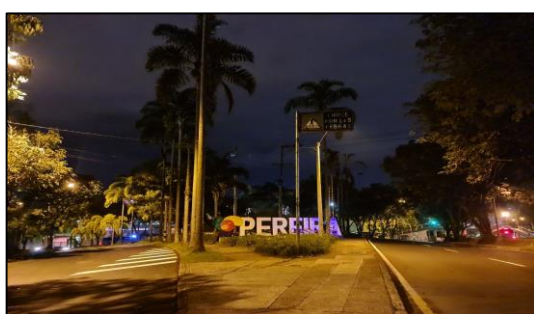
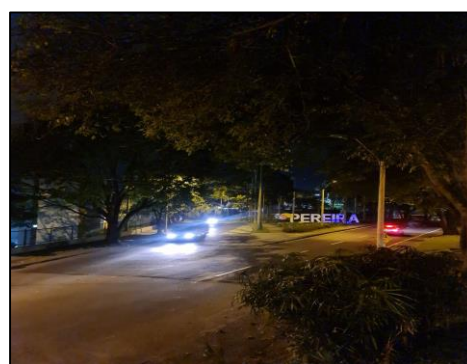
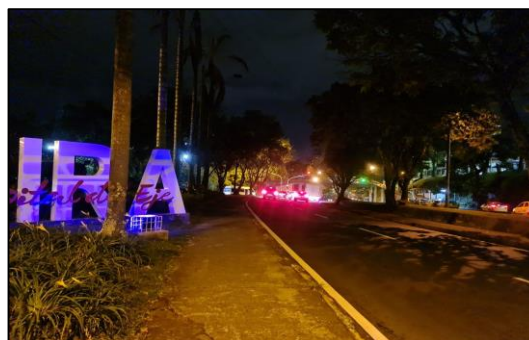
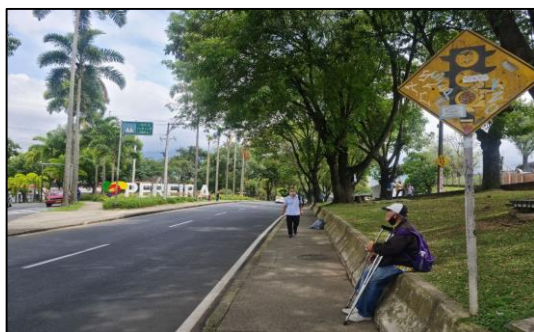
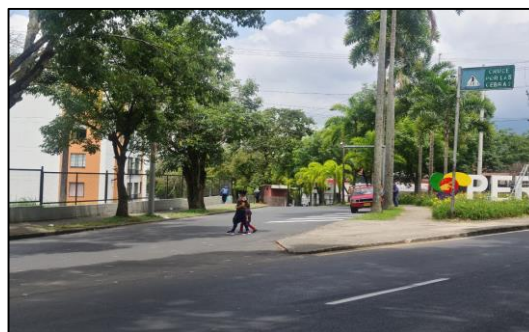
Figura 57. Iluminación y señalización de la zona estudiada.

La Figura 57 muestra el estado de iluminación y señalización de la zona estudiada. En las imágenes, resulta evidente que la iluminación está en muy mal estado; por otro lado, la señalización es mínima y en algunos casos no es visible para los usuarios. Este es un indicativo suficiente para sugerir que las autoridades deben tomar medidas inmediatas para evitar los posibles siniestros.

Respecto a la iluminación y señalización, los resultados muestran un nivel importante de alerta, así que se sugiere que las autoridades tomen acciones inmediatas para la prevención de siniestros. Se evidenció que la iluminación es poca y prácticamente no hay señalización. Además, no hay rampas y hay levantamiento de placas y árboles, impidiendo la libre movilidad de los peatones con problemas físicos y en algunos casos causando que los demás peatones deban transitar por la calzada, poniendo en riesgo su seguridad. En ese sentido, la recomendación a las autoridades es evidente: reparar las vías, instalar rampas, señalización y añadir luminarias.

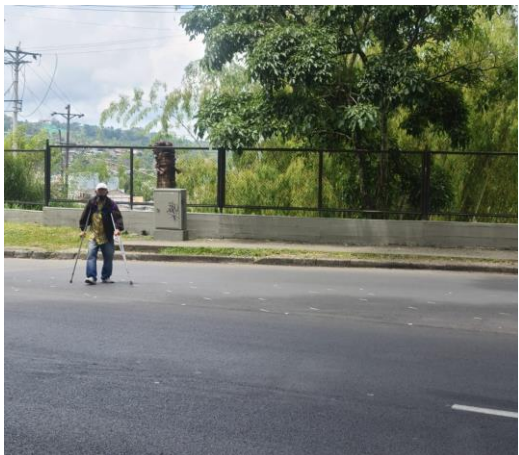
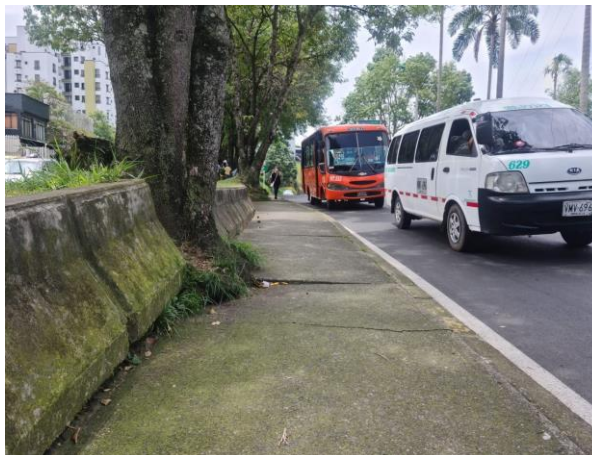
**Figura 58.** Obstáculos, caso A. Calle 17. y caso B. Carrera 24 con Calle 17.**Fuente:** Los autores, 2021.
