Auditoria en Seguridad Vial al sector Club Campestre - El Caimo, vía Pereira Armenia abscisas
0+000 a 8+000

Tesis presentada para obtener el título de
Ingeniero de Civil
Universidad Antonio Nariño, sede Pereira

Mayo 2021

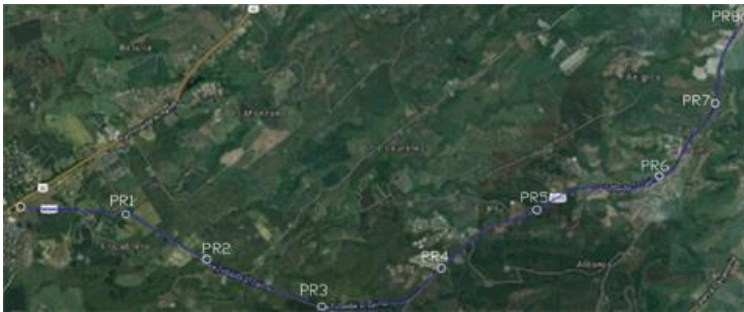
Tramo 2	Kilómetro 2
Abscisa inicial	K 01+000
Abscisa final	K 02+000
Longitud	1000 m

Figura 11. Vista en plano y satelital del tramo 2, K 01 + 00 al K 2 + 000

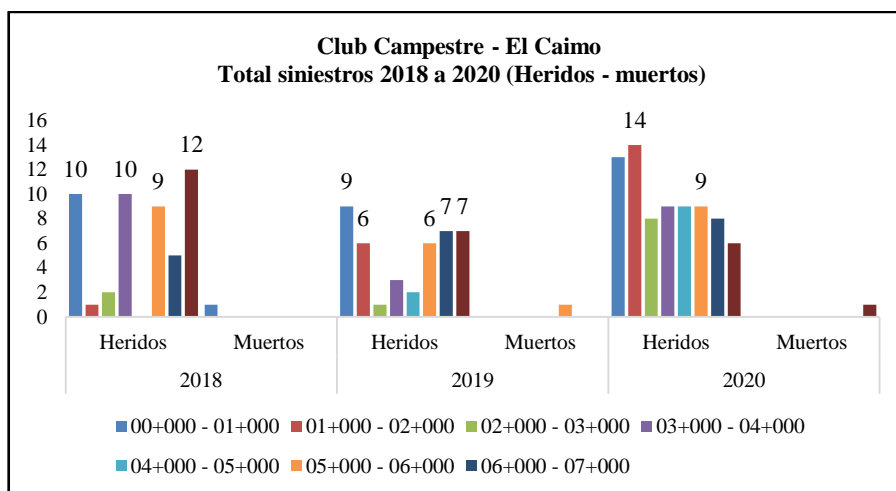
Figura 18. Total, de siniestros por abscisa Club Campestre - El Caimo

La Figura 18, muestra el total de siniestros (heridos y fallecidos) por abscisa del tramo auditado Club Campestre - El Caimo, en el cual se puede apreciar que en la abscisa 1 + 000 a la 2 + 000 con 12 heridos y un fallecido en el año 2018, el 6 al 7 km en el año 2019 presento 9 heridos y un fallecido y en el año 2020 año de más heridos en la abscisa 0 8 +300 se tuvo 14, heridos, con 9 en promedio por cada uno en las abscisas 03m + 000 al 8 + 000 y un fallecido.

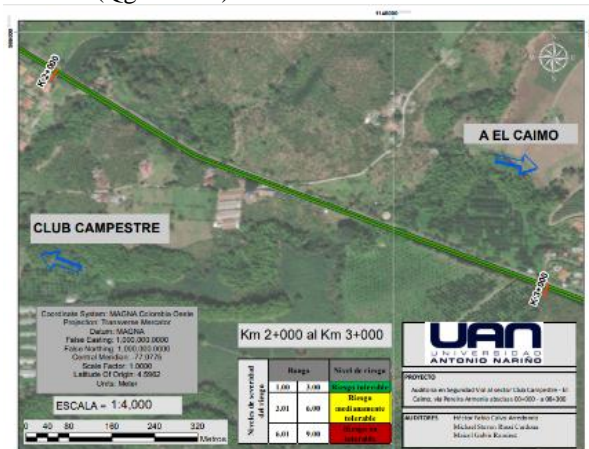
Figura 23. Mapa de riesgo. Km 2 + 000 al km 3+000. Club Campestre - El Caimo Fuente. (Qgis. 2020)

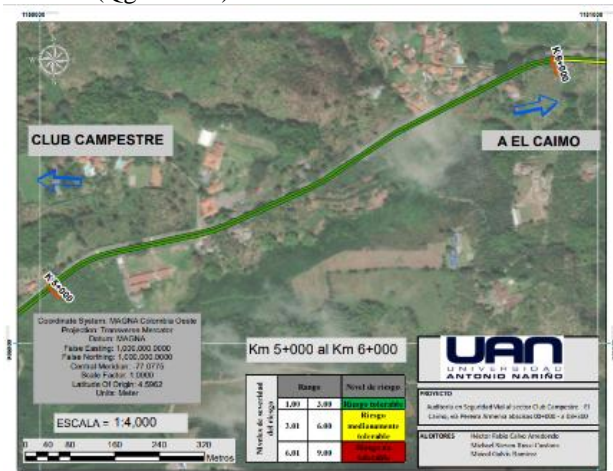
Figura 26. Mapa de riesgo. Km 5 + 000 al km 6+000. Club Campestre - El Caimo Fuente. (Qgis. 2020)
