**Teorización del estilo arquitectónico vernáculo patrimonial del cañón del
rio del Combeima y el sector del machín de Ibagué.**

**UNIVERSIDAD ANTONIO NARIÑO
FACULTAD DE ARTES
PROGRAMA DE ARQUITECTURA
IBAGUÉ - TOLIMA
2021**

**Proyecto de Grado Para Obtener EL Título De
Arquitecta**

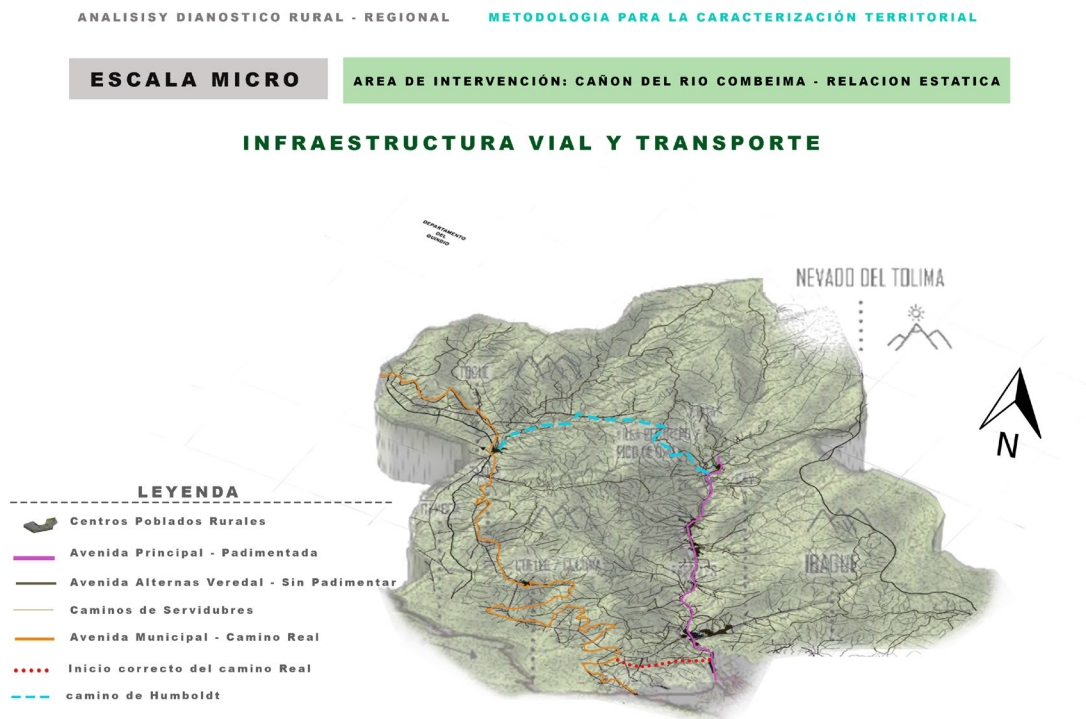
Figura 26

Analisis vial, en escala mico, para entender la relacion con la escala meso

La interacción del territorio depende mucho de una buena red vial, en este caso puntual se determina la mala conservación de estas vías, esto afecta la relación con los objetos de estudio y visualización de este potencial patrimonial del sector, debido que solo cuenta con una vía principal vehicular, que es la misma vía para otro tipo de movilidad alternativa, las vías secundarias en su mayoría no están

El deterioro de las vías que generar la garantía del pueblo campesino, se ven afectados ellos por el mal estado de ellas, impactando la producción de los productos y a su vez la baja relación con lo que podría generar una activación del territorio, debido que, si la investigación quiere potencializar estos recursos del hombre, es importante darle mantenimiento a estas vías que permitan el ingreso, acceso a estos bienes patrimoniales.

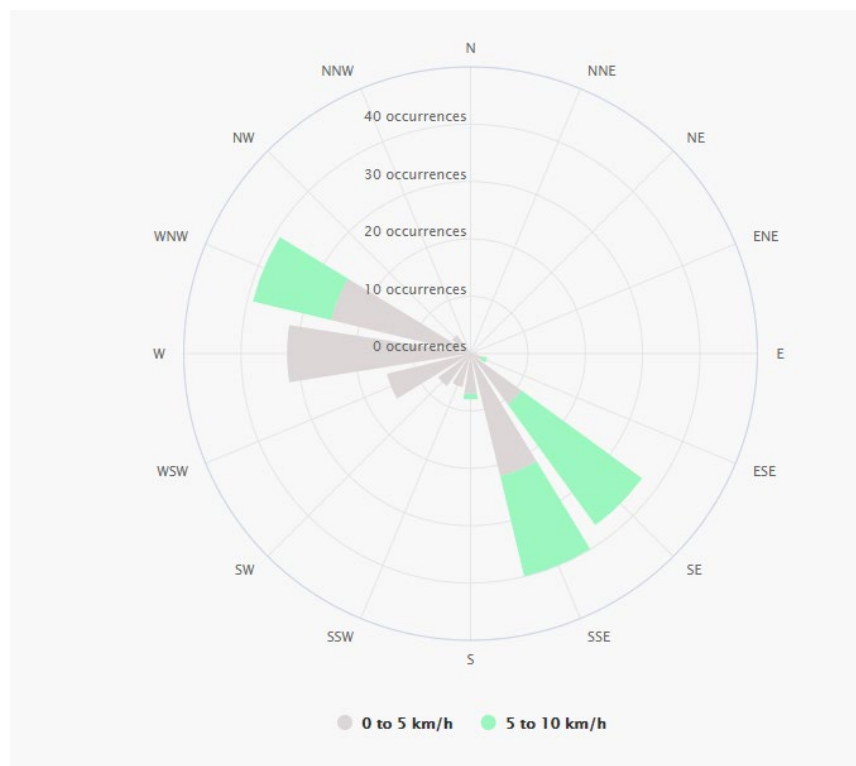
Figura 32

Su ubicación en la gráfica rosa de los vientos

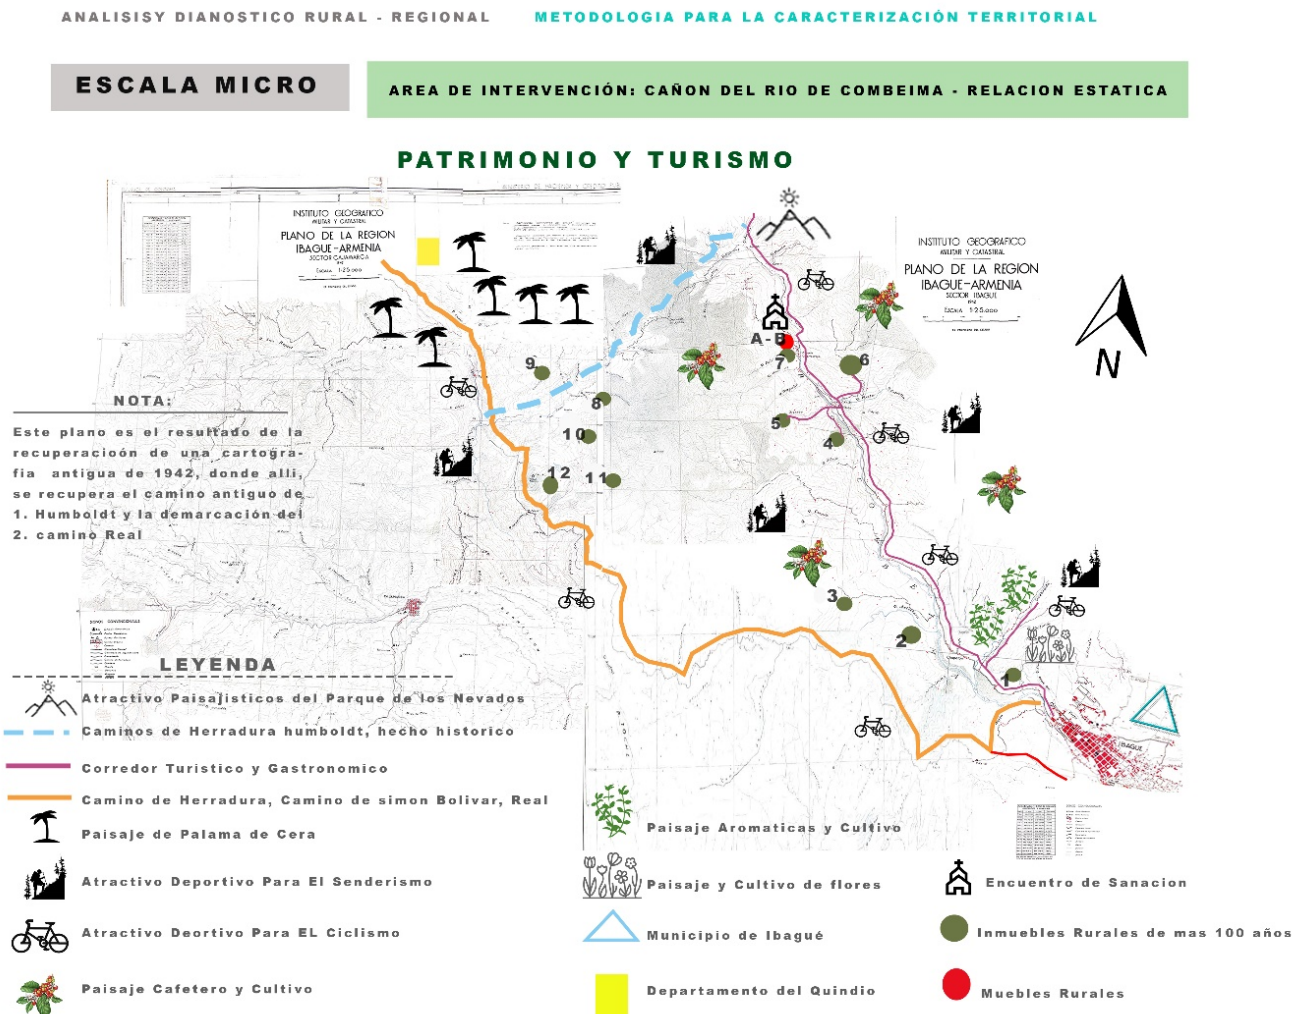
Figura 52

Analisis turistica en escala micro

En primera instancia se realiza un reconocimiento del valor turístico de la zona, que es la primera relación dinámica que tiene el turista con el sector, se identifica eso potenciales como, las rutas de herradura usada por los montañistas, como la ruta de

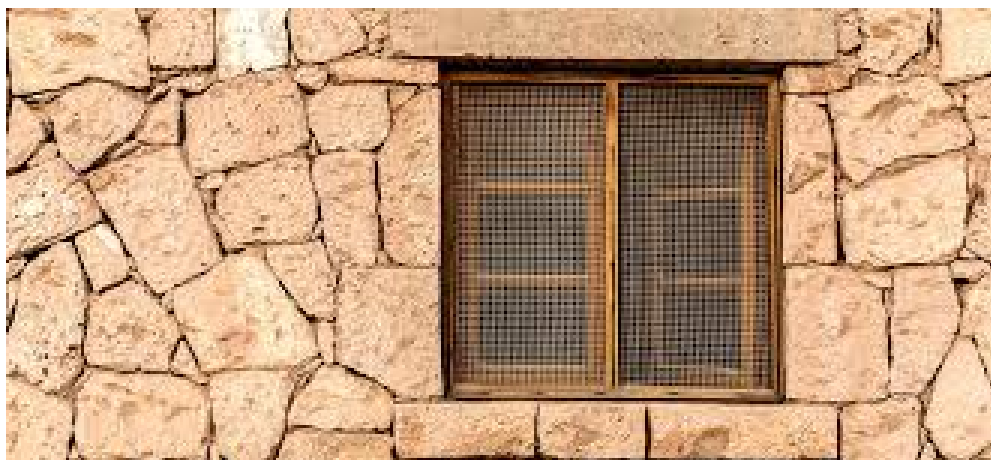
Figura 54

Referente visual de estilo vernaculo

Las viviendas se construyeron con materiales de la zona utilizando las maderas laboriosamente escogidas y tratadas, la guadua, el bahareque, adobe y teja de barro materiales simples pero que dieron como resultado un conjunto armonioso, funcional y ambiental como de gran adaptabilidad para terrenos planos como inclinados. Con algunas particularidades como corredores perimetrales abiertos, cubiertas a cuatro aguas, sala, comedor y alcobas en espacios continuos. Patio central empedrado en algunos casos o en forma rectangular, o en L. El eclecticismo en Colombia no fue un producto de un consenso social o de arraigadas costumbres sino imposiciones económicas por parte de la industria y el libre comercio que en el caso de nuestras casonas de haciendas representan una armonía y funcionalidad con un confort ambiental adaptándose a todo tipo de terreno y costumbres de la época. Y que corresponden a la actividad productiva que se desarrollaba en su momento en la zona en que fueron implantadas.

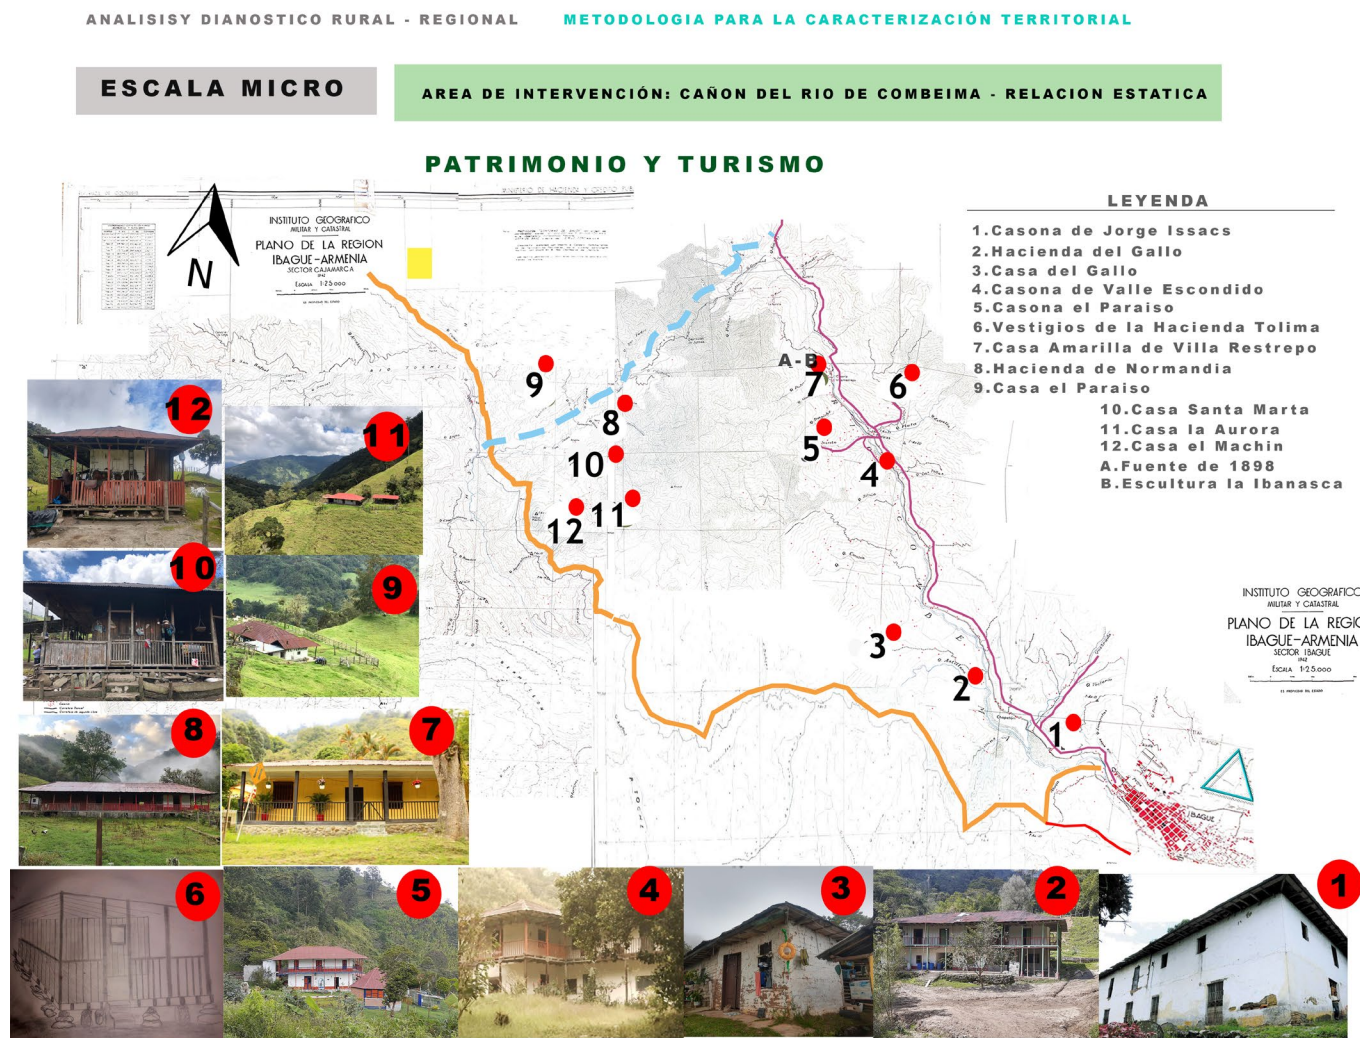
Figura 57

Área de intervención escala micro

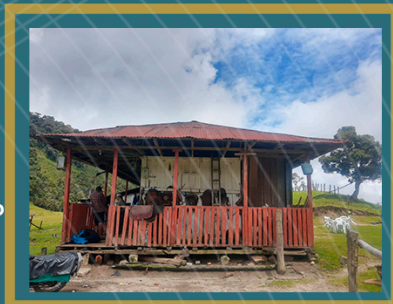
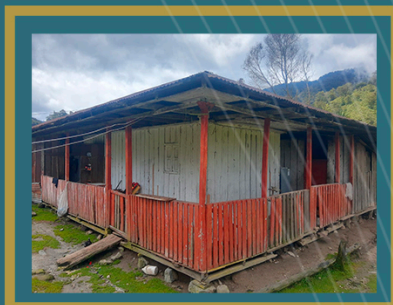
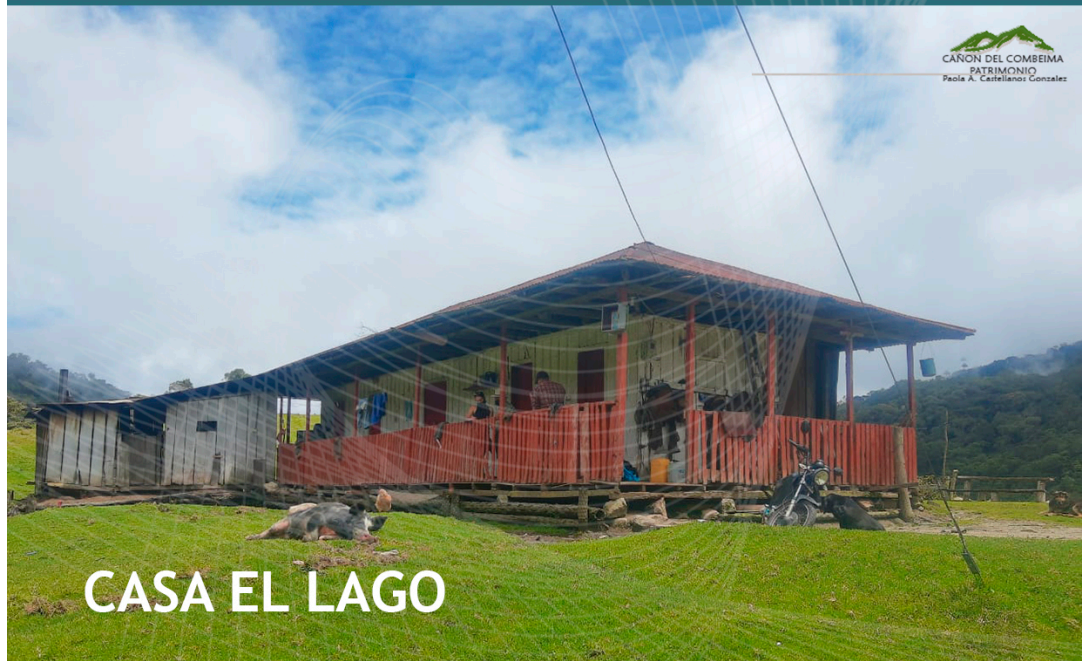
CASA EL LAGO

- Cielo rasos decorativos
- Ornamentación en madera
- Puertas en madera
- Claustro o patio rodeado
- Aleros sobre cañecillos
- Columnas jónicas en madera
- Pie de amigos o capitel

- Tabla Parada

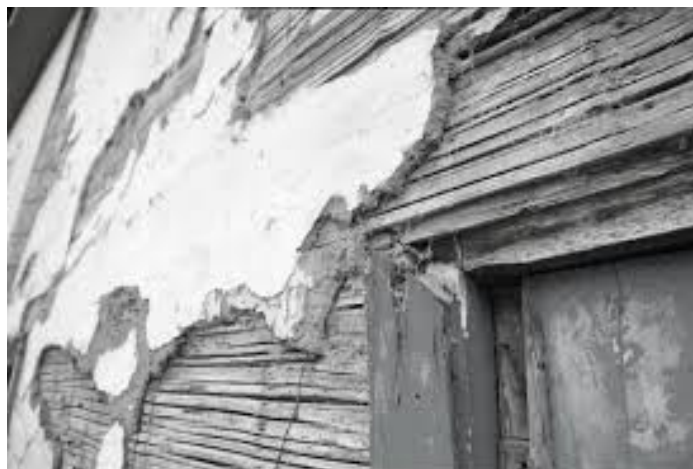
Figura 86

Detalle de la construcción

Los materiales que se usan, la madera, la guadua, tierra, paja, arcilla, arena, piedras agua, tejas de barro, estiérc de caballo, dependiendo la región, se le macla con hojas de pino, la malla de galpón cubre un papel importante.

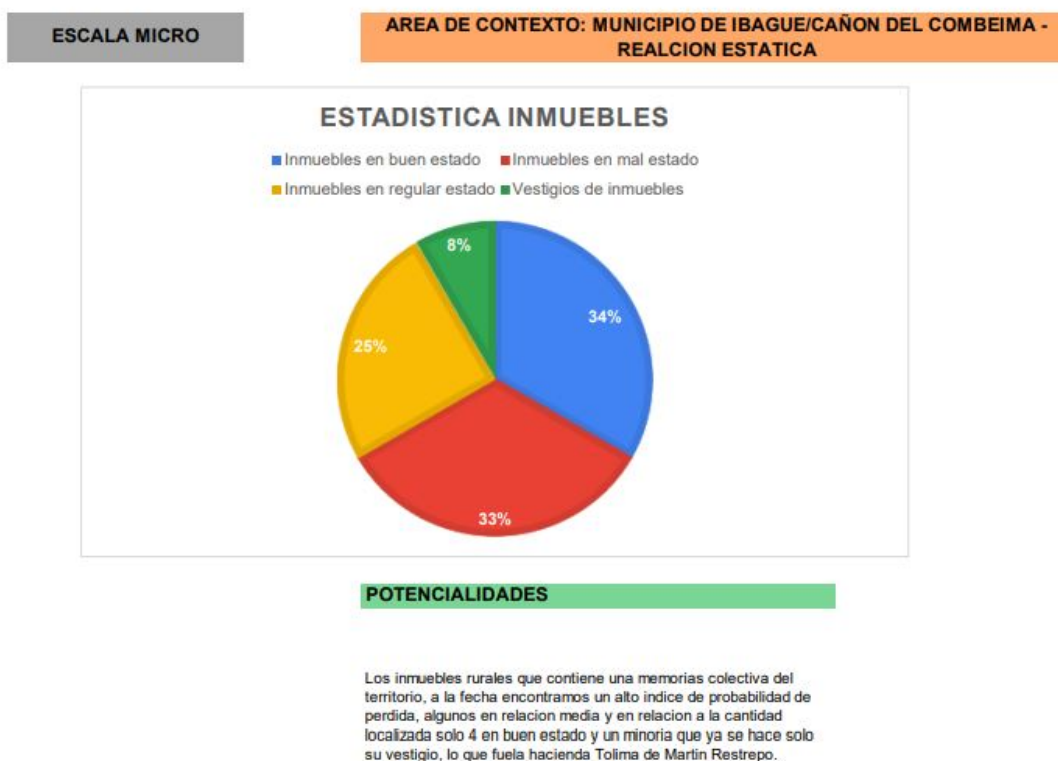
Figura 94

A través del reconocimiento en primera medida, del ejercicio de visitar estos inmuebles, bajo la moda de la observación, con los registros fotográficos y los conceptos y criterio profesionales, se genera un diagnóstico que relaciona la cantidad de inmuebles que se encuentra afectados, en mal estado, en buen estado o los vestigios de alguno de ellos.

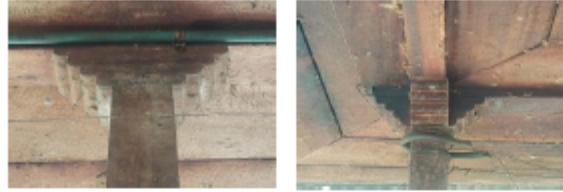
FICHA TÉCNICA CONSTRUCTIVA DE UN INMUEBLE			
DATOS DEL INMUEBLE		Foja teoría Nº 1	
Proyecto	Teorización de arquitectura rural	Fecha	17-19-20 de Mayo 2021
Inmueble	Casa Santa Marta	Hora de Inicio	7:00 a.m
Departamento	Tolima	Hora de término	3:00 p.m
Municipio	Ibagué		
Ubicación del Inmueble	Sector el Machín		
Latitud	2700 m.s.n.m		
Desnivel	2500 m.s.n.m		
Territorio	Rural		
DATOS DEL PRESENTADOR		DATOS DE INTERVENOR	
Nombre	Jose David Corredor Mendez	Nombre	Paola Andrea Castellanos
Código	2520161028	Profesión	Arquitecta
Programa	Ingeniería Civil		
DETALLE		Capitel en corredor	
REGISTRO FOTOGRÁFICO		PLANTA DE LOCALIZACIÓN

DESCRIPCIÓN			
MATERIA : Madera aserrada y tratada			
FORMA : Rectangular, con tratamiento curvilíneo formación de cuatro escalones			
DIMENSIONES : Escalonado siendo el superior: largo .30 m x ancho .10 m x .05 m y el inferior: largo .15 m x ancho .10 m x .05 m			
CALIDAD : Original buena

FUNCIÓN : Transmite cargas de las viguetas a las columnas en los corredores			
HIPÓTESIS PATOLÓGICO		Síntoma: Desgaste	
		Causa: Agentes Climáticos, Falta de mantenimiento, Desgaste por el tiempo	
		Evolución: Bajo grado de deterioro, grado incipiente	
		Observaciones:	
ESTADO DEL MATERIAL		TRANSFORMACIONES	
Óptimo	<input type="checkbox"/>	Original	<input type="checkbox"/>
Bueno	<input type="checkbox"/>	Intervenido	<input type="checkbox"/>
Suficiente Degradado	<input type="checkbox"/>	Multado	<input type="checkbox"/>
Muy degradado	<input type="checkbox"/>	Desaparecido	<input type="checkbox"/>
Suloso	<input type="checkbox"/>	Cambiado	<input type="checkbox"/>
Inexistente	<input type="checkbox"/>		
REGISTRO FOTOGRÁFICO ADICIONAL

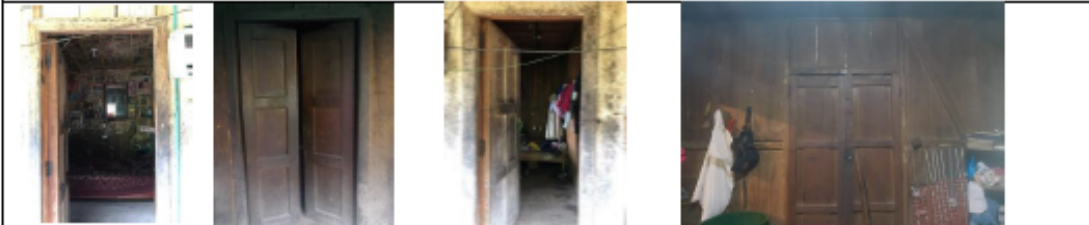
DESCRIPCIÓN			
MATERIA : Madera aserrada			
FORMA : Puerta doble hoja con secciones rectangulares compuesta cada una de ellas por 3 caras y marco propio			
DIMENSIONES : Dimensiones variables			
CALIDAD : Original buena			
FUNCIÓN : Separación entre espacios			
HIPÓTESIS PATOLÓGICO		Síntoma: Desgaste

Causa: Falta de mantenimiento, Desgaste por uso	
		Evolución: Grado bajo, conservación del elemento	
		Observaciones: Marcos con afectaciones, fatiga del material	
ESTADO DEL MATERIAL		TRANSFORMACIONES	
Óptimo	<input type="checkbox"/>	Original	<input type="checkbox"/>
Bueno	<input type="checkbox"/>	Intervenido	<input type="checkbox"/>
Suficiente degradado	<input type="checkbox"/>	Mutilado	<input type="checkbox"/>
Muy degradado	<input type="checkbox"/>	Desaparecido	<input type="checkbox"/>
Ruinoso	<input type="checkbox"/>	Cambiado	<input type="checkbox"/>
Inexistente	<input type="checkbox"/>		
REGISTRO FOTOGRÁFICO ADICIONAL

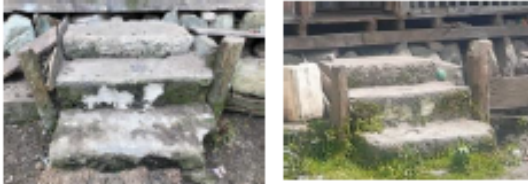
FICHA TÉCNICA CONSTRUCTIVA DE UN INMUEBLE			
DATOS DEL INMUEBLE		Ficha técnica N° 3	
Proyecto	Teorización de arquitectura rural	Fecha	17-19-20 de Mayo 2021
Inmueble	Casa Santa Marta	Hora de inicio	7:00 a.m
Departamento	Tolima	Hora de término	3:00 p.m
Municipio	Bagaká		
Ubicación del inmueble	Sector el Machin		
Latitud	2700 m.s.n.m		
Desnivel	2500 m.s.n.m		
Territorio	Rural		
DATOS DEL PRESENTADOR		DATOS DE INTERVENTOR	
Nombre	Jose David Comedor Mendez	Nombre	Paola Andrea Castellanos
Código	2520161026	Profesión	Arquitecta
Programa	Ingeniería Civil		
DETALLE		Escalera	
REGISTRO FOTOGRAFICO		PLANTA DE LOCALIZACION

DESCRIPCIÓN			
MATERIA : Concreto y acero de refuerzo, hormigon armado			
FORMA : Sección rectangular			
DIMENSIONES : Dimensiones variables			
CALIDAD : Muy degradado			
FUNCIÓN : Comunicar espacio interior con espacio exterior del inmueble a diferente altura			
HIPÓTESIS PATOLÓGICO		Síntoma: Erosion, desgaste

Causa: Agentes climáticos, humedad, exposición al aire libre	
		Evolución: Alto grado de deterioro	
		Observaciones:	
ESTADO DEL MATERIAL		TRANSFORMACIONES	
Óptimo	<input type="checkbox"/>	Original	<input type="checkbox"/>
Buena	<input type="checkbox"/>	Intervenido	<input type="checkbox"/>
Suficiente Degradado	<input type="checkbox"/>	Multibdo	<input type="checkbox"/>
Muy degradado	<input type="checkbox"/>	Desaparecido	<input type="checkbox"/>
Ruinoso	<input type="checkbox"/>	Cambiado	<input type="checkbox"/>
Inexistente	<input type="checkbox"/>		
REGISTRO FOTOGRAFICO ADICIONAL

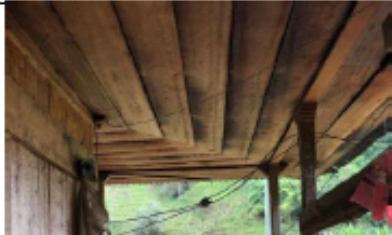
DESCRIPCIÓN			
MATERIA : Madera aserrada			
FORMA : Sección rectangular			
DIMENSIONES : Largo 15.79 m x ancho 1.99 m			
CALIDAD : Original degradada			
FUNCIÓN : Cubrimiento de la estructura del entresijo			
HIPÓTESIS PATOLÓGICO		Síntoma: Mutilación, Color opaco y rustico, Envejecimiento	
		Causa: Contacto constante con hollín, mantenimiento escaso, filtración, humedad por agua lluvia

Evolución:	
		Observaciones: Cubrimiento de la madera por hollín en el área cercana a la cocina	
ESTADO DEL MATERIAL		TRANSFORMACIONES	
Óptimo	<input type="checkbox"/>	Original	<input type="checkbox"/>
Buena	<input type="checkbox"/>	Intervenido	<input type="checkbox"/>
Suficiente Degradado	<input checked="" type="checkbox"/>	Mutilado	<input type="checkbox"/>
Muy degradado	<input type="checkbox"/>	Desaparecido	<input type="checkbox"/>
Ruinoso	<input type="checkbox"/>	Cambiado	<input type="checkbox"/>
Inexistente	<input type="checkbox"/>		
REGISTRO FOTOGRAFICO ADICIONAL

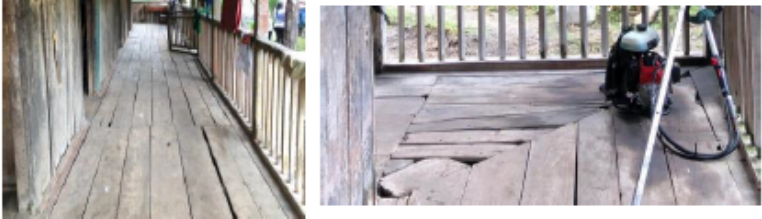
FICHA TECNICA CONSTRUCTIVA DE UN INMUEBLE			
DATOS DEL INMUEBLE		Ficha tecnica N° 5	
Proyecto	Teorización de arquitectura rural	Fecha	17-19-20 de Mayo 2021
Inmueble	Casa Santa Marta	Hora de inicio	7:00 a.m
Departamento	Tolima	Hora de termino	3:00 p.m
Municipio	Ibague		
Ubicación del inmueble	Sector el Machin		
Latitud	2700 m.s.n.m		
Desnivel	2500 m.s.n.m		
Territorio	Rural		
DATOS DEL PRESENTADOR		DATOS DE INTERVENTOR	
Nombre	Jose David Corredor Mendez	Nombre	Paola Andrea Castellanos
Codigo	2520181028	Profesion	Arquitecta
Programa	Ingenieria Civil		
DETALLE		Tablado de corredor	
REGISTRO FOTOGRAFICO		PLANTA DE LOCALIZACION

DESCRIPCIÓN			
MATERIA : Madera aserrada			
FORMA : Sección rectangular			
DIMENSIONES : largo 14.51 m ancho 1.43 m			
CALIDAD : buena			
FUNCIÓN : Transmitir las cargas a los canes			
HIPÓTESIS PATOLÓGICO	Síntoma: Desgastado, Zonas con separacion pronunciada entre tablas		
	Causa: afectaciones por uso intenso, asentamientos en el tiempo en sectores de la base, fatiga del material

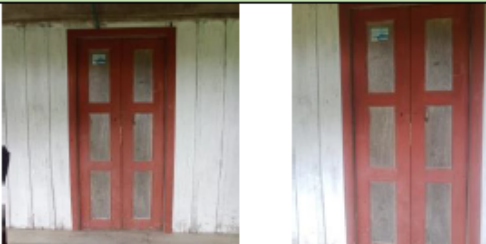
FICHA TECNICA CONSTRUCTIVA DE UN INMUEBLE			
DATOS DEL INMUEBLE		Ficha tecnica N° 2	
Proyecto	Teorización de arquitectura rural	Fecha	5/17/2021
Inmueble	Casa La Aurora	Hora de inicio	12:00 p.m
Departamento	Tolima	Hora de termino	6:00 p.m
Municipio	Ibagué		
Ubicación del inmueble	Sector el Machin		
Latitud	2850 m.s.n.m		
Desnivel	2800 m.s.n.m		
Territorio	Rural		
DATOS DEL PRESENTADOR		DATOS DE INTERVENTOR	
Nombre	Jose David Corredor Mendez	Nombre	Paola Andrea Castellanos
Codigo	2520181028	Profesion	Arquitecta
Programa	Ingenieria Civil		
DETALLE		Puertas Casa	
REGISTRO FOTOGRAFICO		PLANTA DE LOCALIZACION

DESCRIPCIÓN			
MATERIA : Madera aserrada			
FORMA : Puerta doble hoja con secciones rectangulares compuesta cada una de ellas por 3 caras y marco propio			
DIMENSIONES : Dimensiones variables			
CALIDAD : Originalmente buena			
FUNCIÓN : Separacion de funciones espaciales			
HIPÓTESIS PATOLÓGICO		Síntoma:

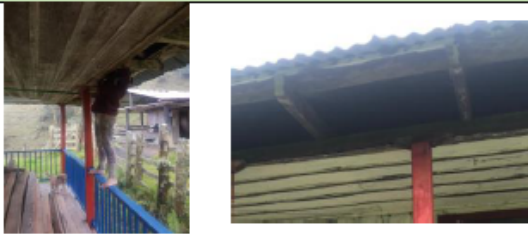
FICHA TECNICA CONSTRUCTIVA DE UN INMUEBLE			
DATOS DEL INMUEBLE		Ficha tecnica N° 4	
Proyecto	Teorización de arquitectura rural	Fecha	5/17/2021
Inmueble	Casa La Aurora	Hora de inicio	12:00 p.m
Departamento	Tolima	Hora de termino	6:00 p.m
Municipio	Ibagué		
Ubicación del inmueble	Sector el Machin		
Latitud	2850 m.s.n.m		
Desnivel	2800 m.s.n.m		
Territorio	Rural		
DATOS DEL PRESENTADOR		DATOS DE INTERVENTOR	
Nombre	Jose David Corredor Mendez	Nombre	Paola Andrea Castellanos
Codigo	2520161028	Profesion	Arquitecta
Programa	Ingeniería Civil		
DETALLE		Cielo Raso	
REGISTRO FOTOGRAFICO		PLANTA DE LOCALIZACION

DESCRIPCIÓN			
MATERIA : Madera aserrada			
FORMA : Sección rectangular			
DIMENSIONES : Largo 11.86 x ancho 1.53			
CALIDAD : Buena			
FUNCIÓN : Cubrimiento de la estructura del entrepiso			
HIPÓTESIS PATOLÓGICO		Síntoma: Desgaste	
		Causa: Desgaste por el tiempo	
		Evolución:	
		Observaciones: Cielo raso alero exterior no existe
