**INTERVENCIÓN PATRIMONIAL E INTEGRACIÓN DE LA CASA DE CULTURA EN  
GARZÓN, HUILA.**

Una tesis presentada para obtener el título de:  
Arquitecto  
Universidad Antonio Nariño

Línea de investigación: Arte, Diseño y Sociedad.  
Categoría: Proyecto arquitectónico  
Subcategoría: Intervención en contextos patrimoniales

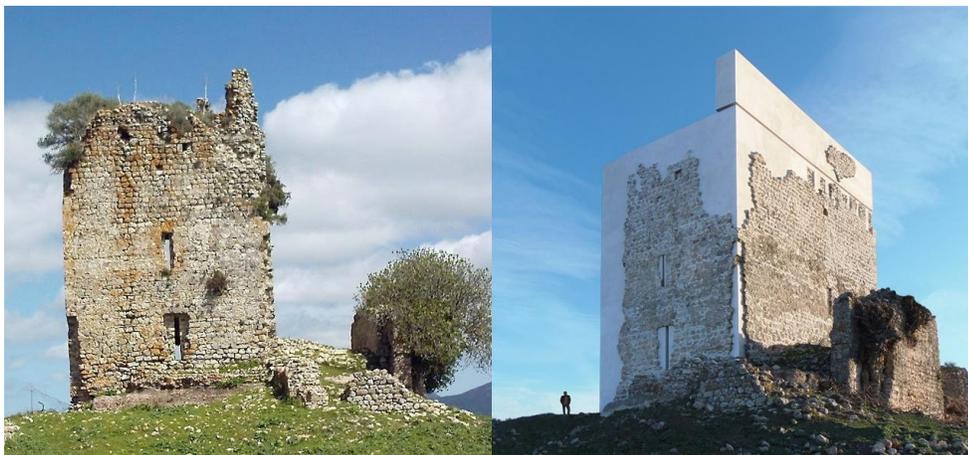
*Ilustración 1 Antes y después del Castillo de Matrera en Villamartín. Autor: Leandro Cabello.*

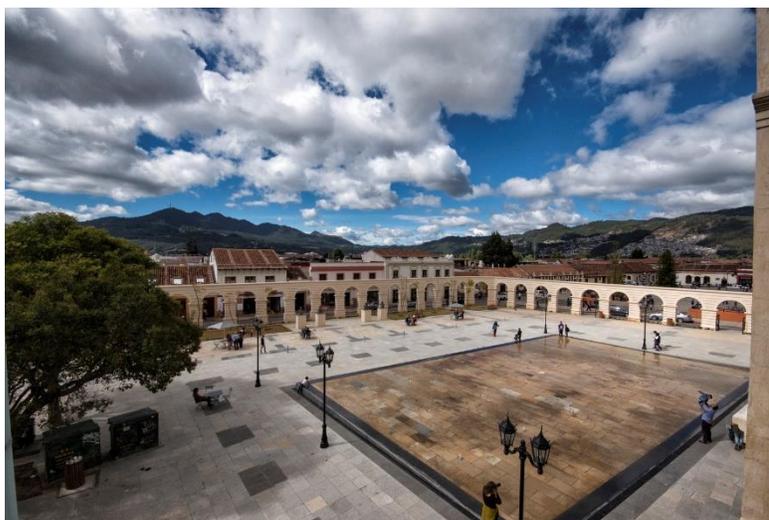
La plaza corresponde con la escala del edificio y se convierte en un paso obligado hacia su interior. El juego de la fuente con el edificio en el fondo es extraordinario tanto de día como al caer el sol. Un esbelto anexo de vidrio que envuelve las circulaciones verticales del edificio, combina un diseño moderno con el edificio clásico. Ese contraste también permea a través de las líneas modernas de la plaza y fuente.

*Ilustración 2 La Restauración del Antiguo Palacio Municipal de San Cristóbal de Las Casas Autor: Rodrigo Pardo*

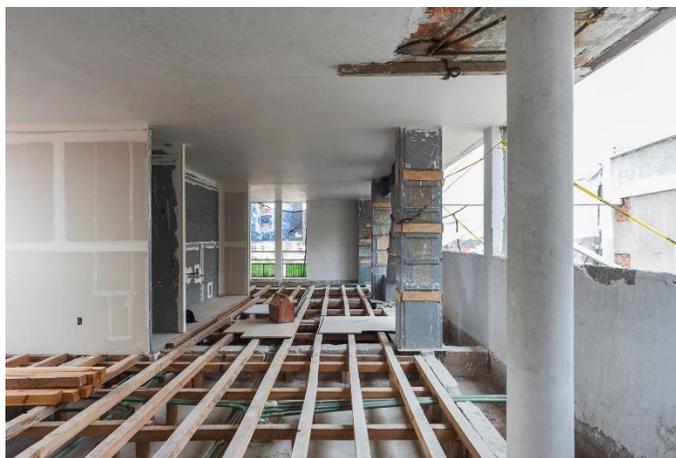
refuerzos para conservar su patrimonio arquitectónico. Intervenida desde 2015, la obra de José Creixell, catalogada como valor patrimonial por la Secretaría de Desarrollo Urbano y Vivienda, ha sido reforzada para optimizar su estructura, partiendo de los cimientos y componiendo una estructura secundaria con el fin de garantizar su nueva reutilización.

*Ilustración 3: La Esmeralda: una intervención contemporánea en el patrimonio arquitectónico de Ciudad de México*

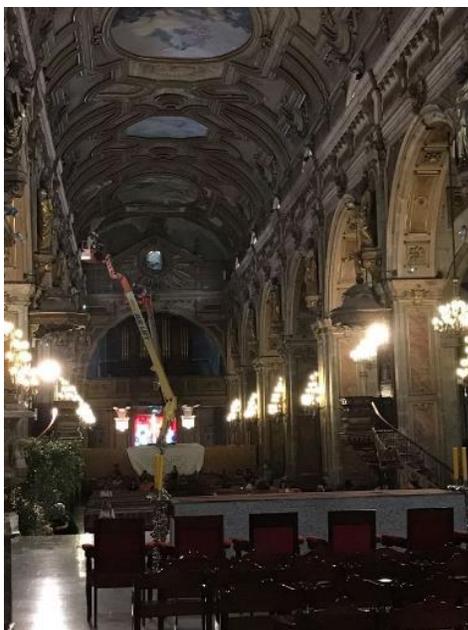
Cabe destacar que nunca se había llegado a la bóveda desde la reparación de Eusebio Celli en 1906, oportunidad que permitió descubrir que las pinturas del cielo son al fresco. También es importante señalar que las fisuras fueron trabajadas con criterios de reversibilidad (se puede cambiar en el futuro).

*Ilustración 5 Restauración de la bóveda de Cabildo de la Catedral Metropolitana. Autor: Grupo Praedio*

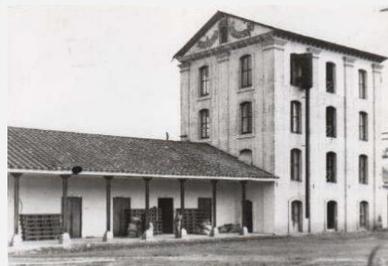
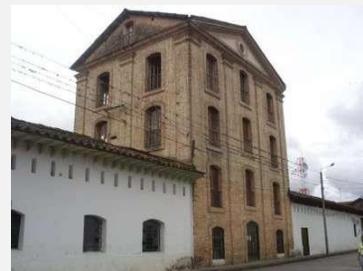
#### Fotografías del edificio El Triunfo

El edificio al día de hoy presenta modificaciones no acordes a la arquitectura republicana del edificio. El edificio presenta un grado alto de abandono, siendo habitable solo la primera planta.

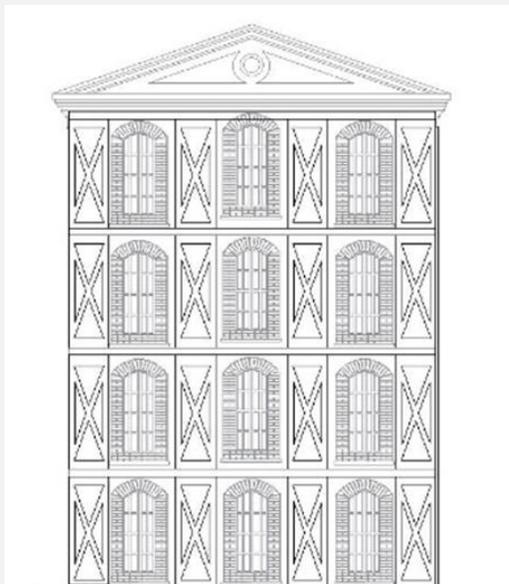
**Identificación de daños:** El estudio de evaluación iniciará con la identificación detallada de los daños por medio de una inspección in-situ. En este caso el edificio carece de un sistema estructural. Según inspección visual realizada a la estructura, se recomienda realizar un reforzamiento estructural en estructura metálica, que tendrá como finalidad confinar la fachada y poder dar uso y servicio moderado a la estructura. Este reforzamiento propuesto es diseño dual compuesto por pórticos resistentes a momentos y elemento resistentes a cortante y cargas axiales que tendrá como tarea la buena respuesta de la estructura ante sismo y cargas de uso.

Específicamente perfiles tipo H, en una masividad y resistencia que arrojará el análisis de vulnerabilidad sísmica y el cálculo estructural.

Esta recomendación técnica fue asesorada por un ingeniero civil, especialista en patología de la construcción.

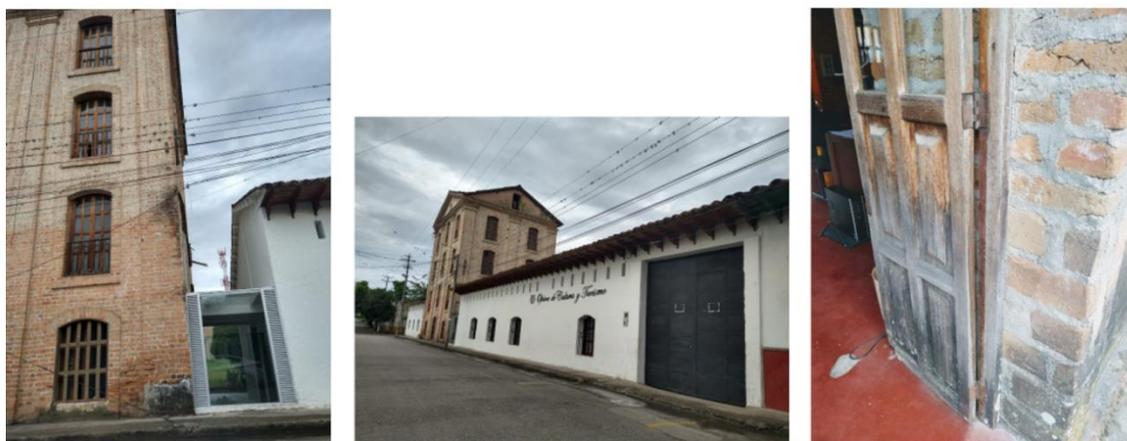
Esta edificado en ladrillo unido por argamasa y cubierta en teja de zinc, El Edificio El Triunfo de planta rectangular de 4 pisos erigido para albergar las instalaciones de un molino. Se caracteriza sus fachadas por estar marcadas por pilastras que recorren toda su altura terminando sobre la cornisa las cuales enmarcan puertas ventanas en arco rebajado; 3 en cada piso en las fachadas principal y posterior y 2 en cada una de las laterales. Se encuentra rematado en tres de las caras del volumen por frontones triangulares.

*Ilustración 9 Fotografía del estado actual externo del Edificio El Triunfo Fuente: Autoria Propia*

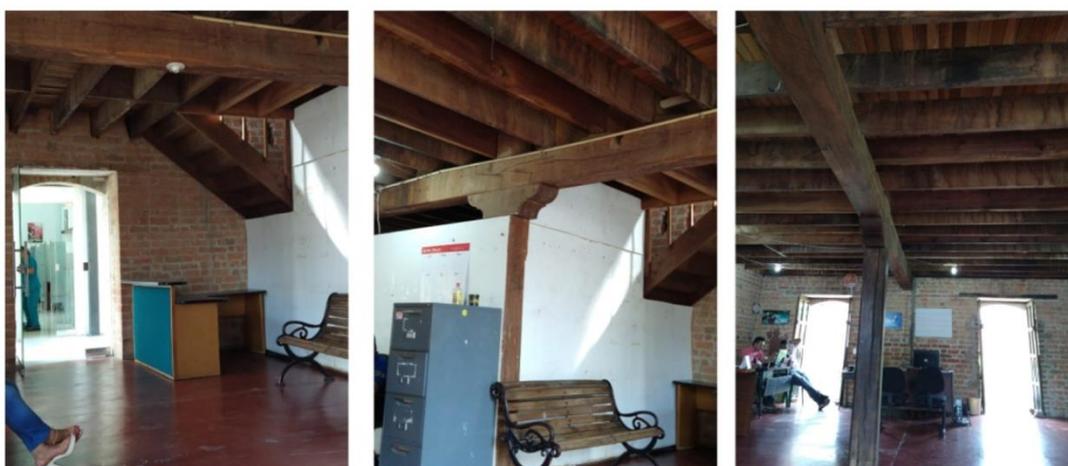
*Ilustración 8 Fotografía del estado actual interno del Edificio El Triunfo Fuente: Autoria Propia*

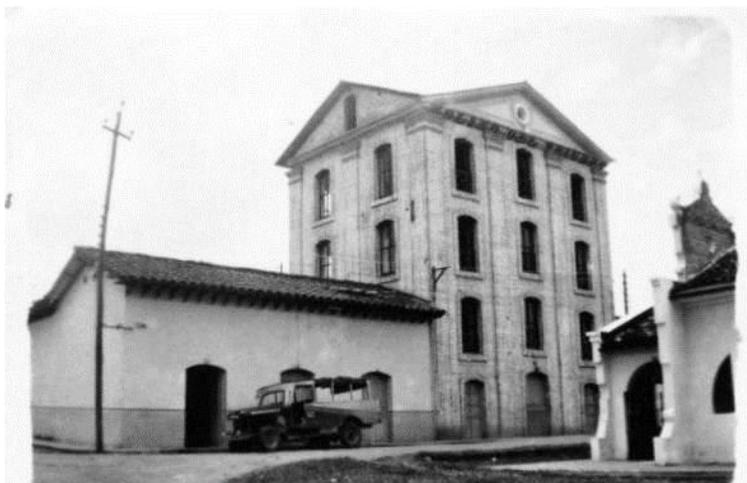
*Ilustración 15 Edificio El Trinfo del año 1930 Fuente: Autor desconocido*

Así era el inmueble El Trinfo, el cuál se evidencia su transformación a través del tiempo, las reformas más relevantes han sido en el mobiliario (puertas ventanas) de la primera

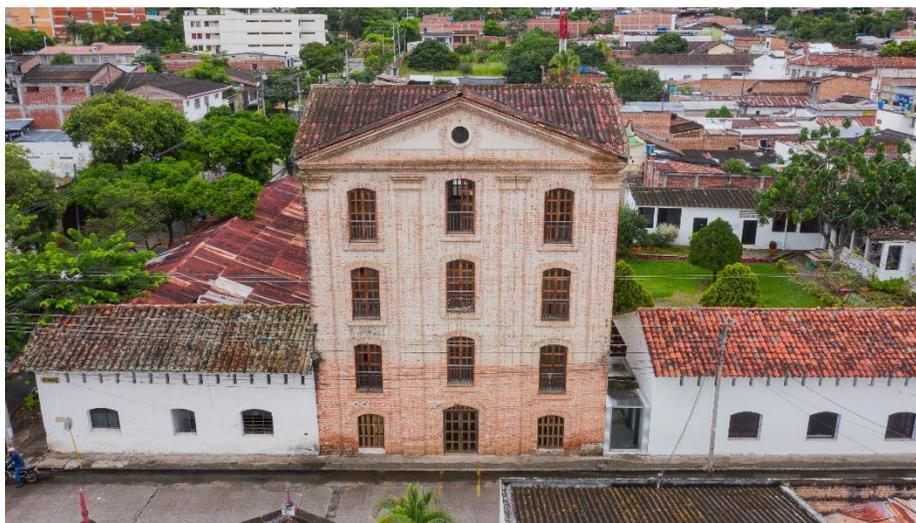
*Ilustración 16 Fotografía fachada principal. Fuente: Autoría Propia*

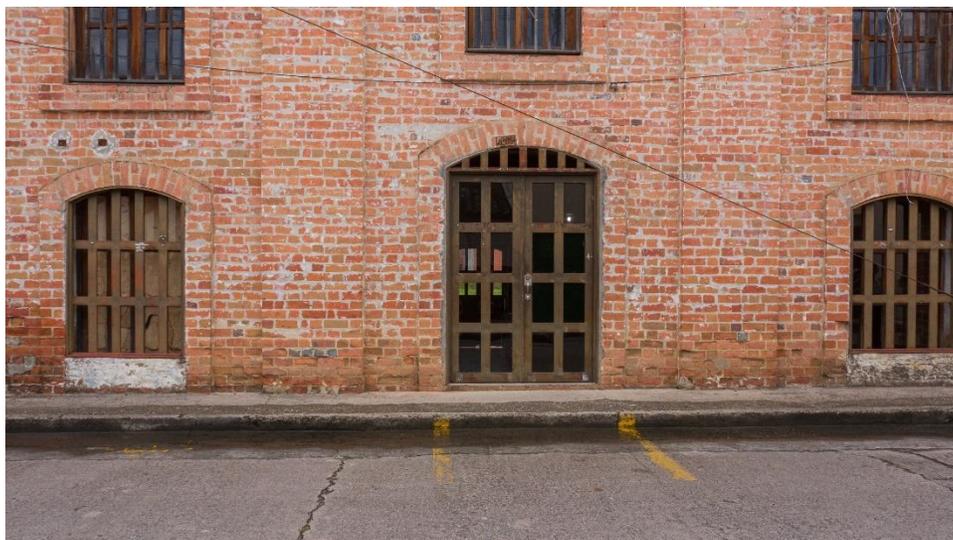
planta y una modificación continua al edificio (la cual es una abertura con separación en vidrio y aluminio) ninguna de estas modificaciones afecta la composición en plantas.

*Ilustración 17 Fotografía de modificación en fachada. Autoría Propia.*

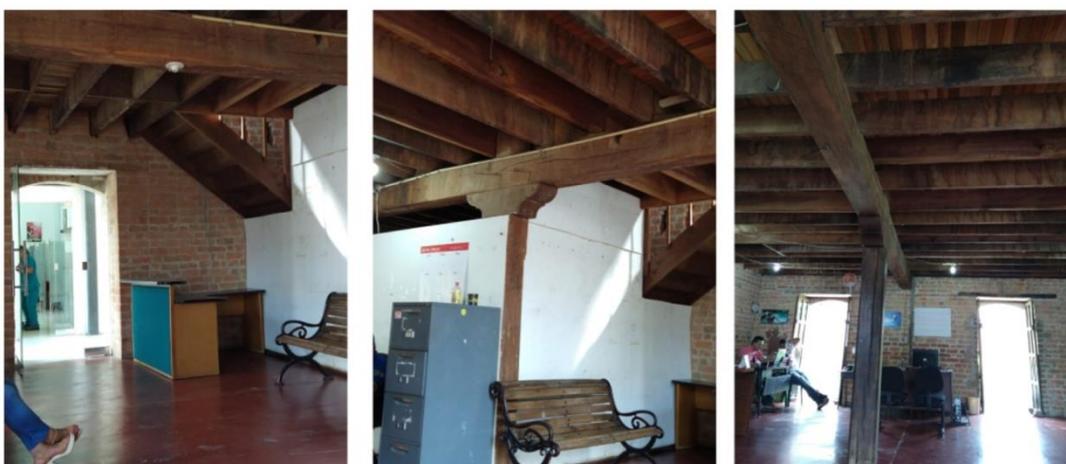
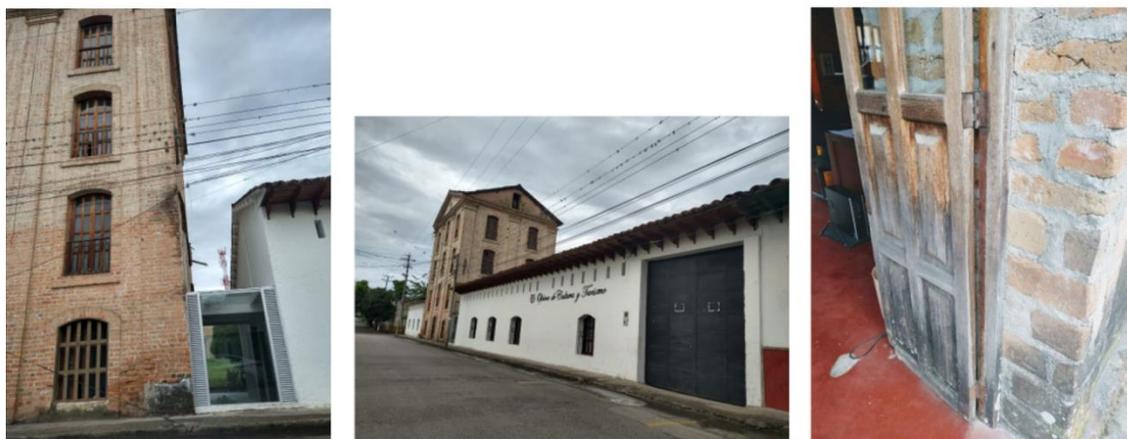
Se registra el deterioro interno del Edificio el triunfo, donde se evidencia el avanzado estado de deterioro que tienen los entrepisos en madera. También se identifica las modificaciones que tiene la fachada principal en el primer piso.

*Ilustración 18 Fotografías estado actual externo. Fuente: Autoria Propia*

los daños que se evidencian actualmente en el edificio son: manchas, humedades, faltantes de elementos de carpinterías.

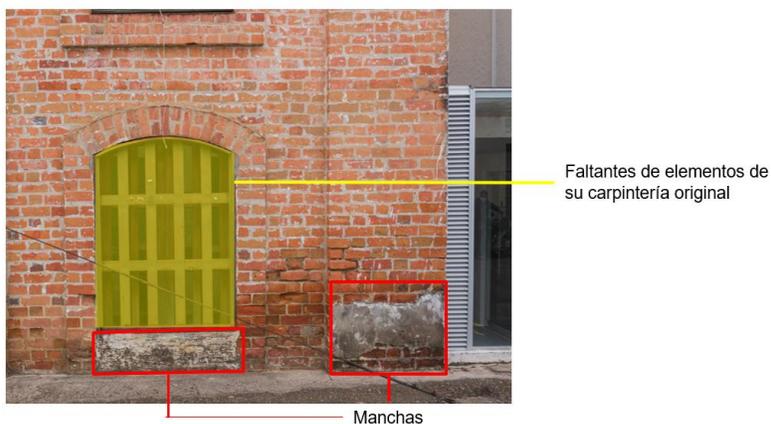
*Ilustración 19 Identificación de daños en fachada. Fuente: Autoria Propia*

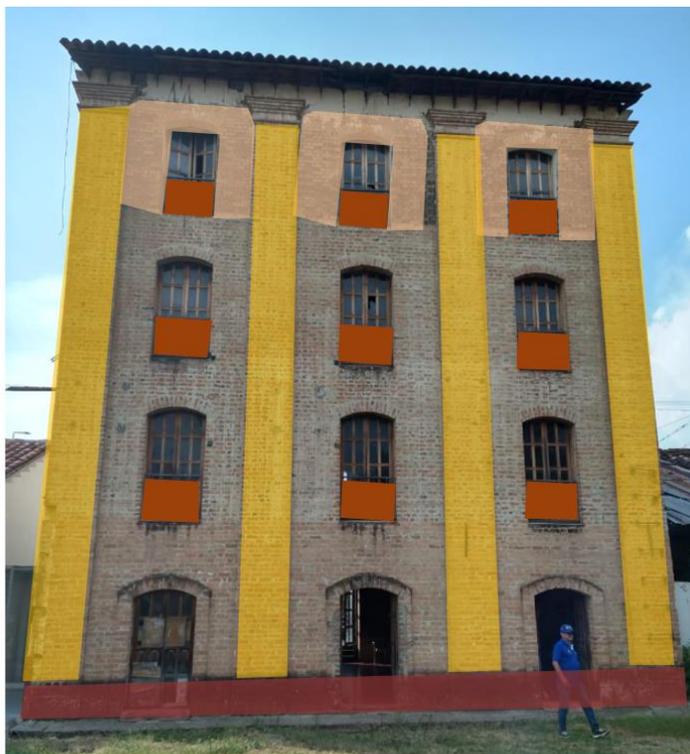
*Ilustración 20 Mapeo de deterioros y cuadro de convenciones en fachada. Fuente: Autoria Propia*

En el Mapeo de deterioros en fachada se identifican deterioros mecánicos y químicos, el deterioro mecánico se identifican, humedades ascendentes, manchas por humedad y erosión del ladrillo a la vista.

El diagnóstico del Edificio El Triunfo se relaciona con las causas de los deterioros, estas causas son por diversas condiciones, desde las ambientales, lluvias, vientos asolación, hasta intervenciones como vandalismo, etc.

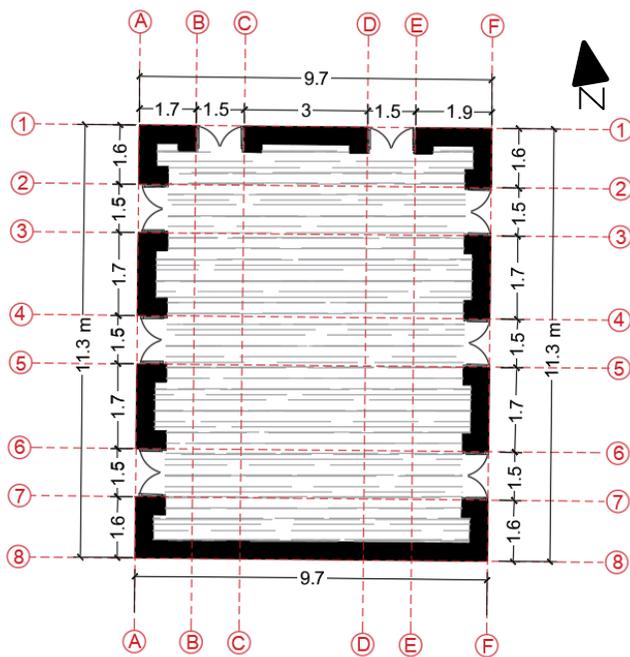
Ilustración 26 Planta unica del Edificio El Triunfo Fuente:  
Autoria Propia.

Se hace el levantamiento de planimetría correspondiente al edificio El Triunfo, se resalta que solo es posible la elaboración de la primera planta, ya que es la única habitable, según la información de la administración municipal, desde los años 90 se removieron las demás plantas ya que estaban construidas en madera y presentaban un avanzado estado de deterioro. Solo quedo habitable la primera planta, donde remplazaron la madera por concreto endurecido con mineral rojo.

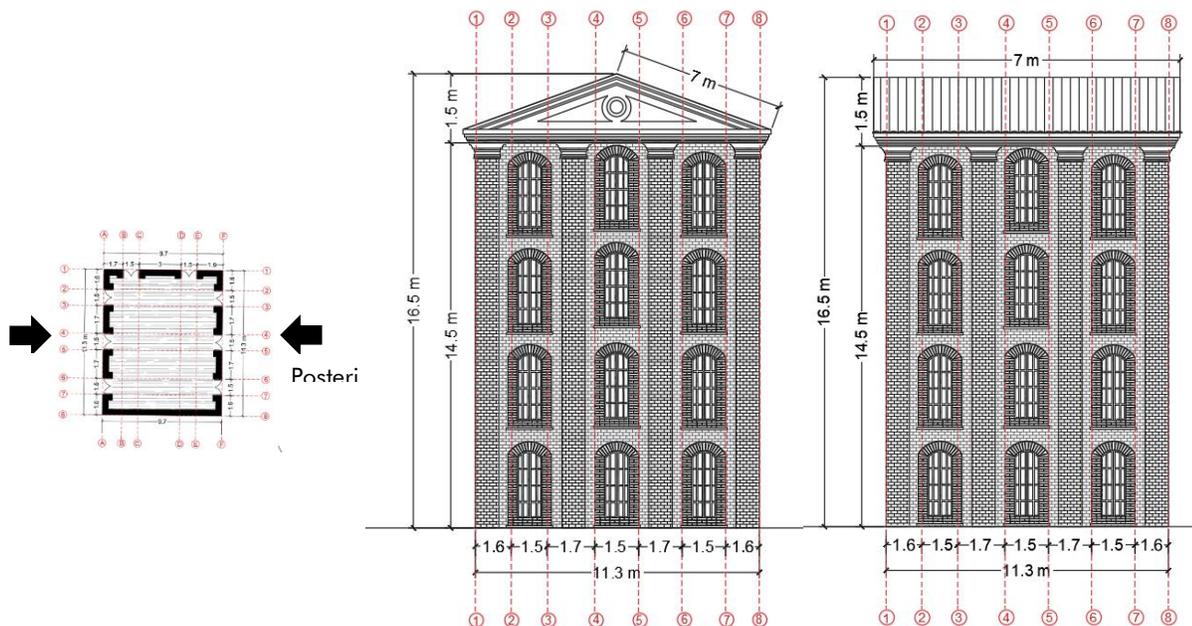
*Ilustración 27 Fachada principal y posterior del edificio El Triunfo  
Fuente: Autoria Propia.*

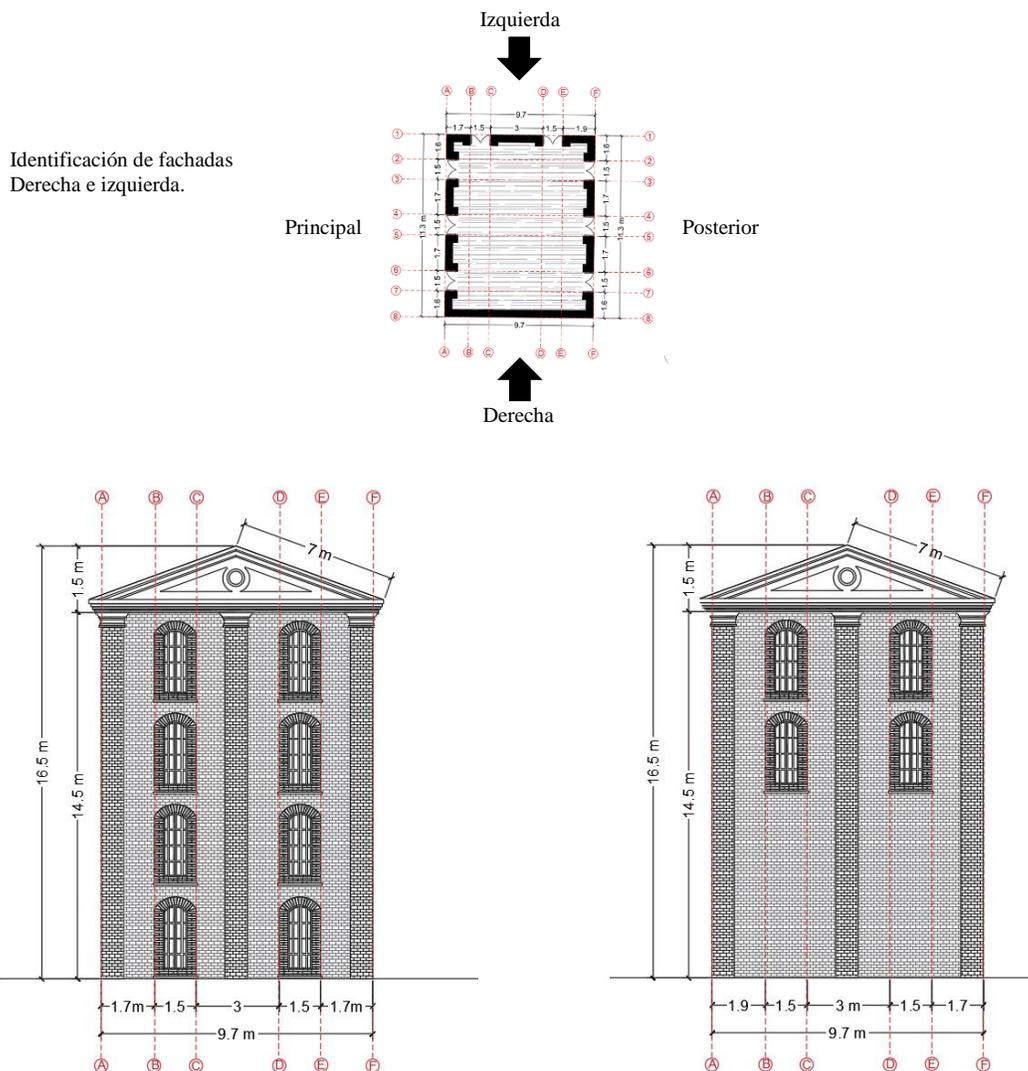
A continuación, se realiza el levantamiento de las fachadas laterales del edificio identificando una fachada con una diferencia de 1,6 metros con la principal, a comparación de las fachadas principal y posterior, estas, aunque manejan el mismo lenguaje, cambian.

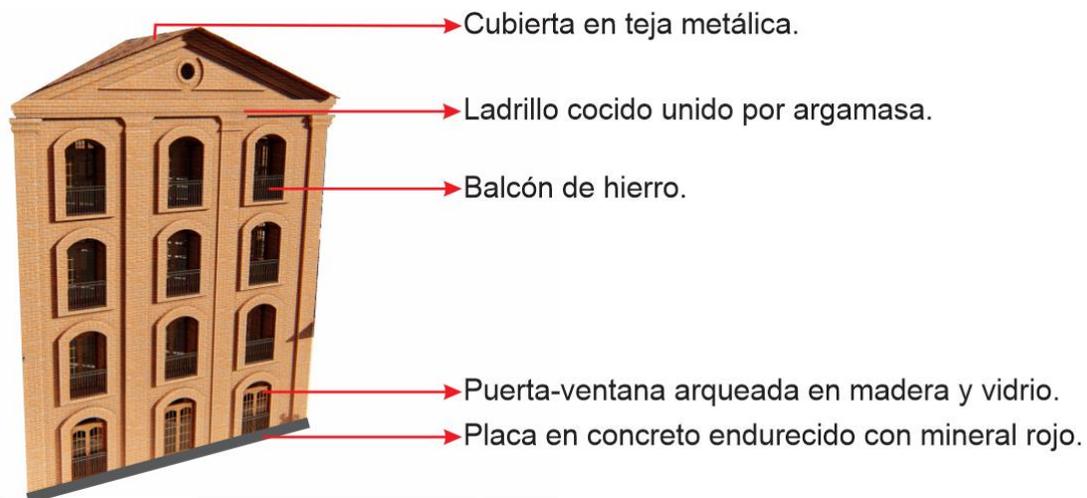
*Ilustración 30 Materialidad edificio El Triunfo. Fuente: Autoria propia*

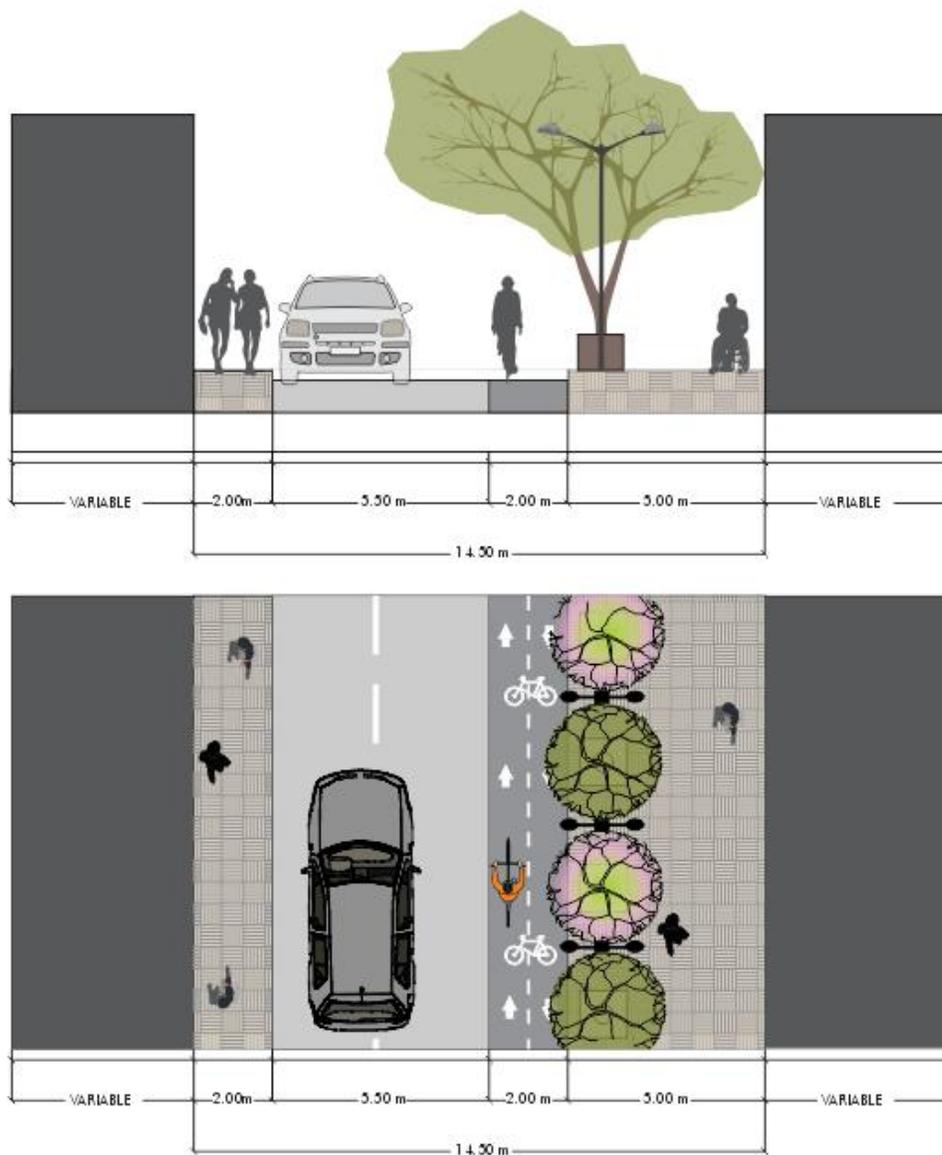
*Ilustración 39 Perfil Vial Propuesto. Fuente: Autoría propia.*

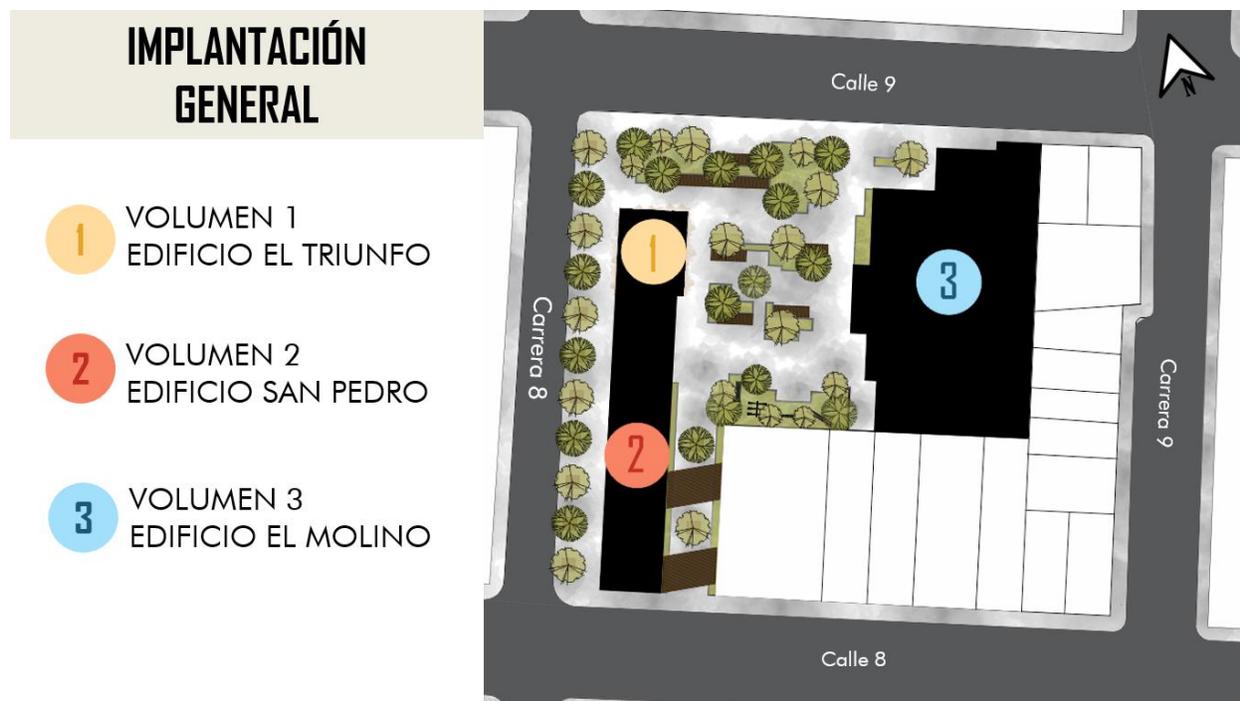
### IMPLANTACIÓN GENERAL

- 1 VOLUMEN 1  
EDIFICIO EL TRIUNFO
- 2 VOLUMEN 2  
EDIFICIO SAN PEDRO
- 3 VOLUMEN 3  
EDIFICIO EL MOLINO

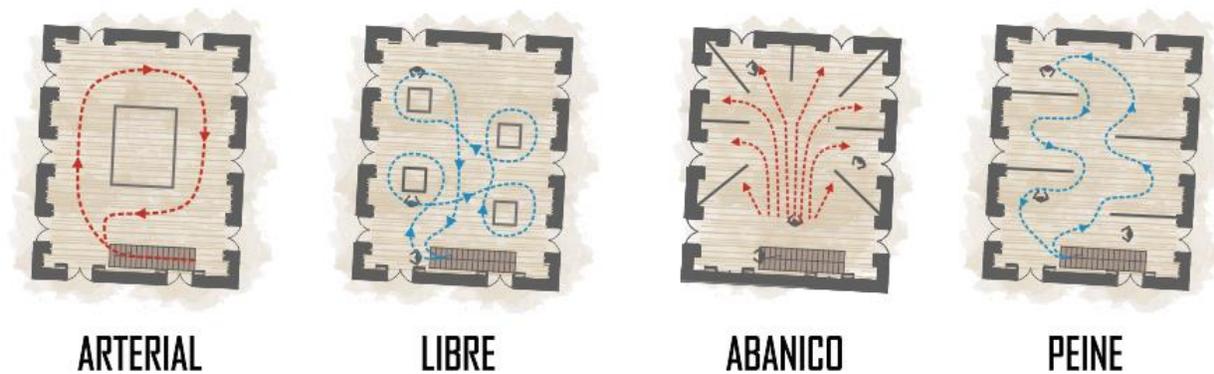
*Ilustración 53 Circulaciones del Volumen El Triunfo. Autoria Propia*

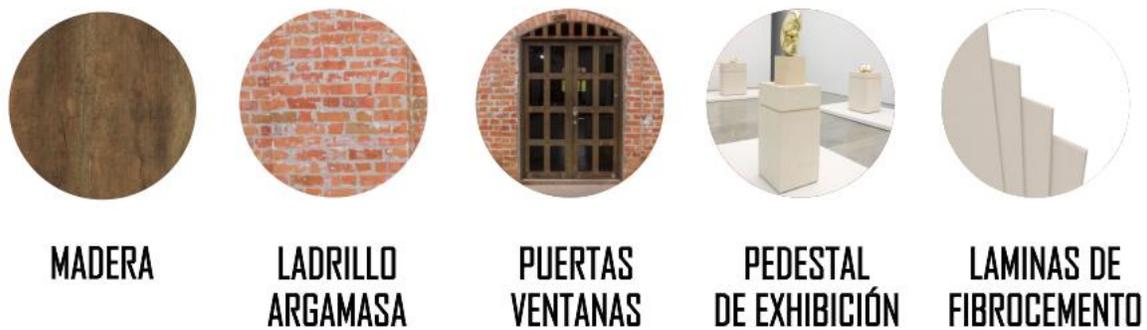
*Ilustración 54 Materialidad Volumen el triunfo. Autoria Propia*
