**Estimación probabilística de la amenaza de inundación de la cuenca alta de río
Chicamocha en el municipio de Paipa-Boyacá**

**Universidad Antonio Nariño
Facultad de Ingeniería Ambiental y Civil
Ingeniería civil
Bogotá D.C., Colombia
2021**

Proyecto de investigación

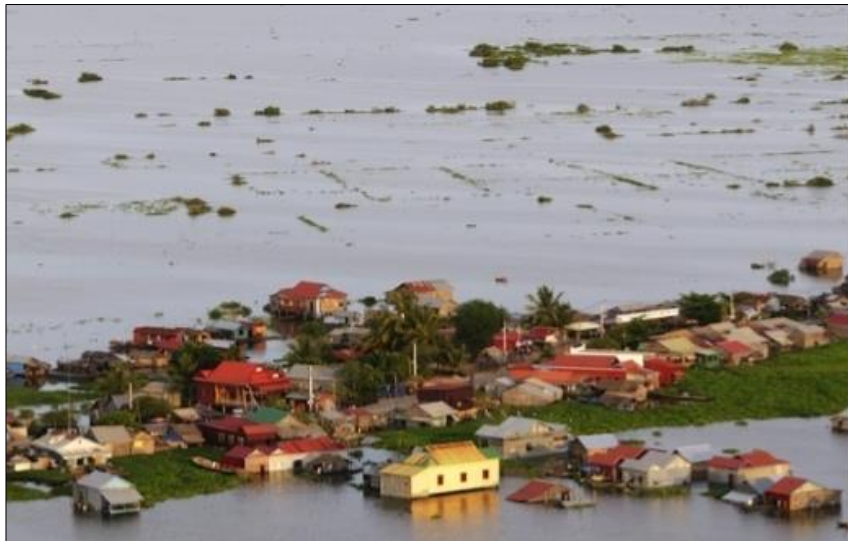
- **Inundaciones lentas.** Las inundaciones lentas pueden tardar horas, días o incluso meses en cubrir completamente toda el área.
- **Inicio rápido.** Su aparición se producirá en poco tiempo, provocando grandes daños a los edificios y a la comunidad en sus alrededores, como se evidencia en la Figura 1.

Figura 1. Efectos de las inundaciones rápidas y lentas Fuente: (Mèndez, 2020).

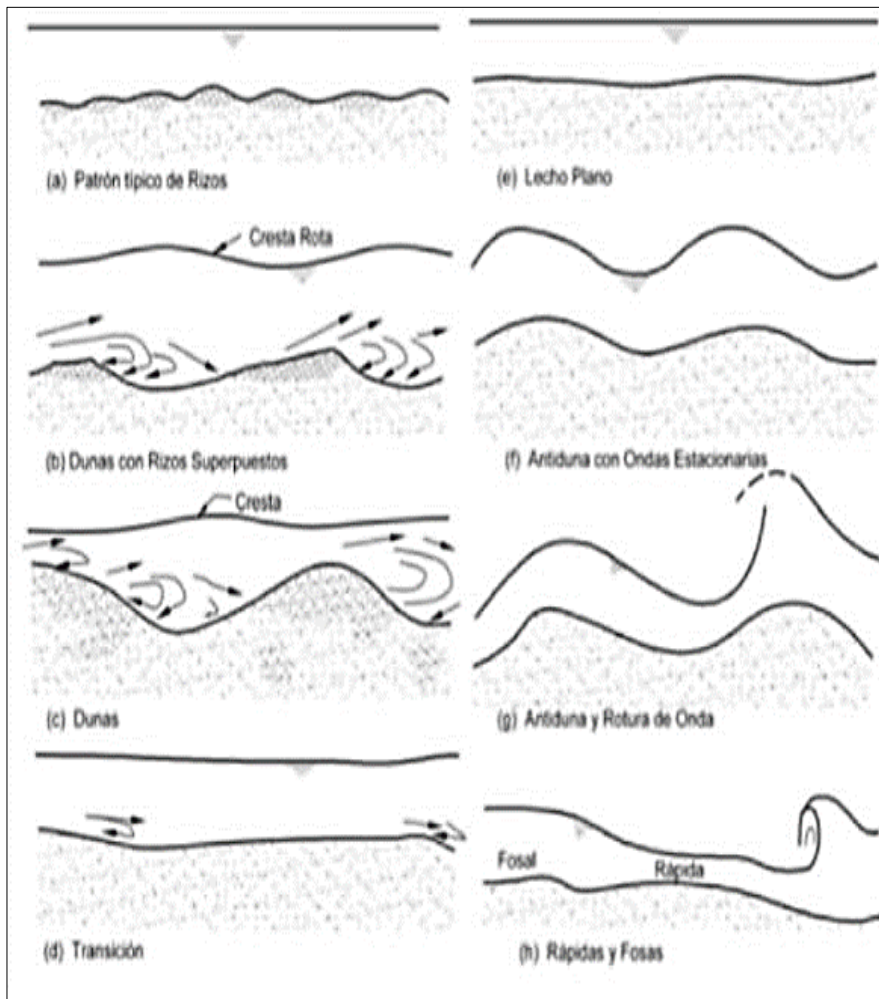
se presentan en fuerzas positivas, estas van desplazando poco a poco el terreno, estos desplazamientos ocurren con menor o mayor fuerza dependiendo de su pendiente, el desplazamiento de sedimentos según estudios estadísticos aparecen en dos direcciones, cada partícula se desplaza de acuerdo a la corriente y velocidad que tenga el río estas partículas son las que con el cambio de los años ayudan al cambio de la morfología del río, dando lugar a los procesos morfológicos que interactúan entre sí el transporte de sedimentos, las deformaciones de los cauces, estos se pueden representar en diferentes deformaciones como se puede evidenciar en la Figura 4 (Ochoa rubio, 2011).

Figura 4. Deformaciones de los cauces. Fuente: (Ochoa rubio, 2011)

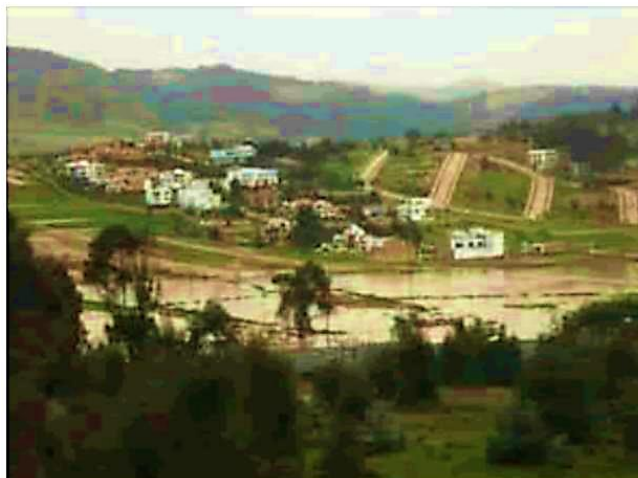
Figura 5. Cuenca alta del río Chicamocha. Fuente: (Corpoboyacá, 2011)

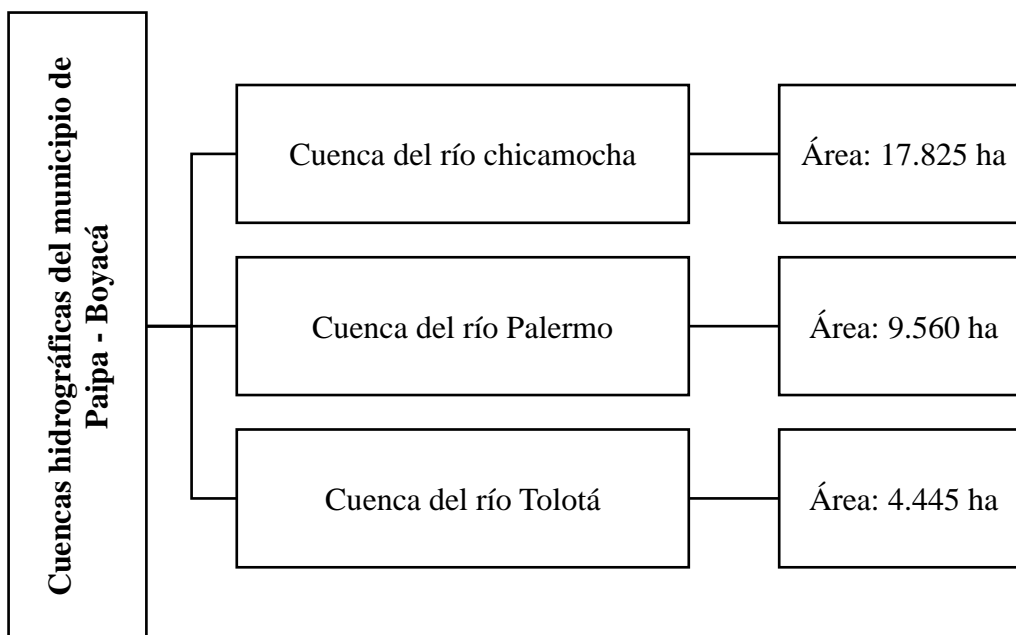
Como evidenciamos en la Figura 9. Este municipio cuenta con las siguientes cuencas hidrográficas.

Figura 9. Cuencas hidrográficas del municipio de Paipa-Boyacá. Fuente: Propia

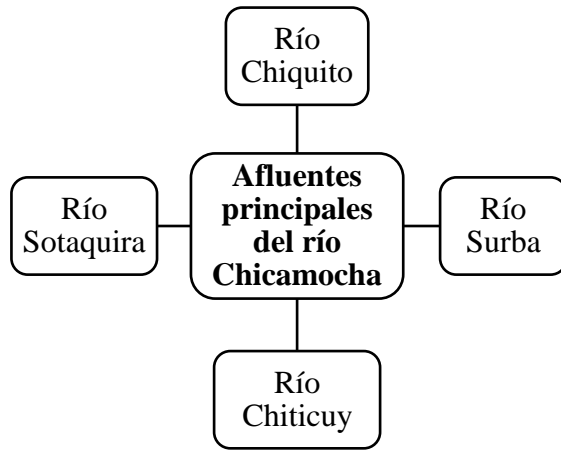
Esta cuenca cuenta con un drenaje de casi la tercera parte del departamento de Boyacá con la cual también cuenta con área de aproximadamente de $1,536 \text{ Km}^2$, como se evidencia en la Figura 10 que nos muestra su ubicación en el departamento de Boyacá presentando una elevación de 2950 m.s.n.m y una pendiente media de 1,10%, durante su recorrido recibe otros afluentes importantes las cuales se pueden observar en la Figura 11.

Figura 11. Afluentes principales del río Chicamocha. Fuente: Propia

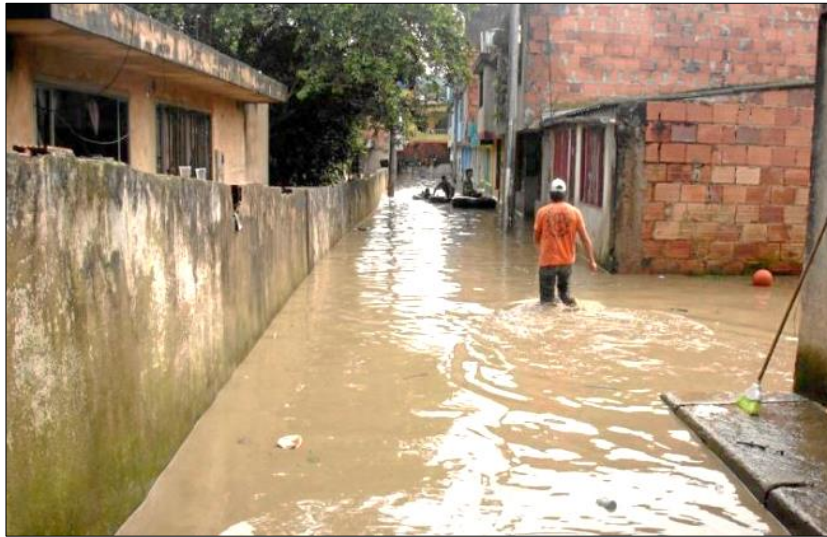
urbano, y sectores como lo son; sectores :Aeropuerto, Caños, Br El Bosque, Balcones de San Luis, Represa Termo, Río Arriba, Bugalons, Orquídeas, Fontaneros, Codornices, Conjunto Residencial Torcoroma, Colegio y Br Vianney, Matadero, El Rosal. Como se puede observar en la Figura 13.

Figura 13. Inundación en la zona urbana de Paipa-Boyacá. Fuente: (Vanguardia, 2012)

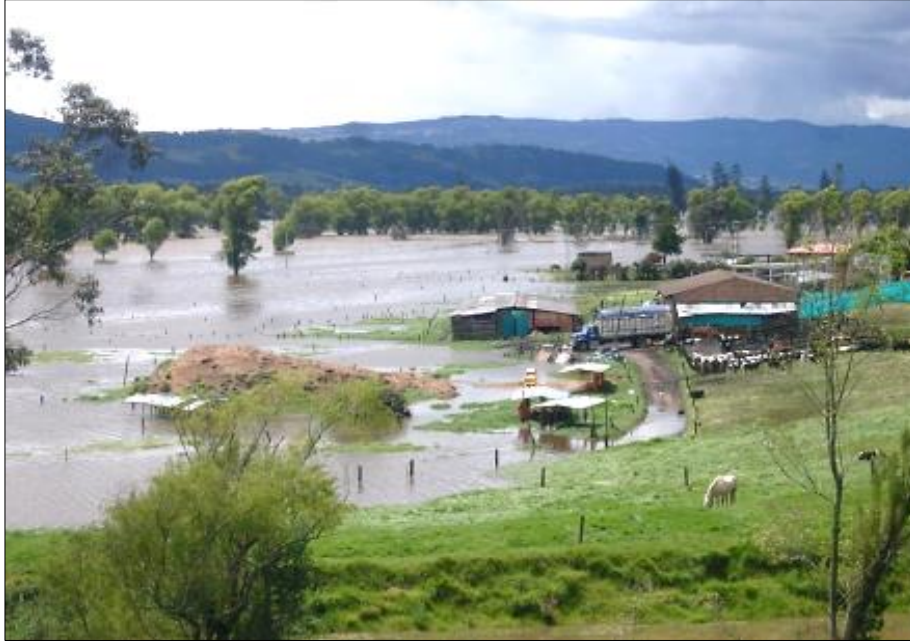
La zona rural, como se puede observar en la Figura 14, también se ha visto afectada por las inundaciones en la vereda el volcán parte baja, Vargas, corregimiento de Palermo, peña amarilla (paso por la quebrada San Martín y sector el Curubito), evidencia que se encuentra en los censos del CMGRD Municipal.

Figura 14. Inundación en la zona rural de Paipa-Boyacá. Fuente: (Millan et al., 2011)

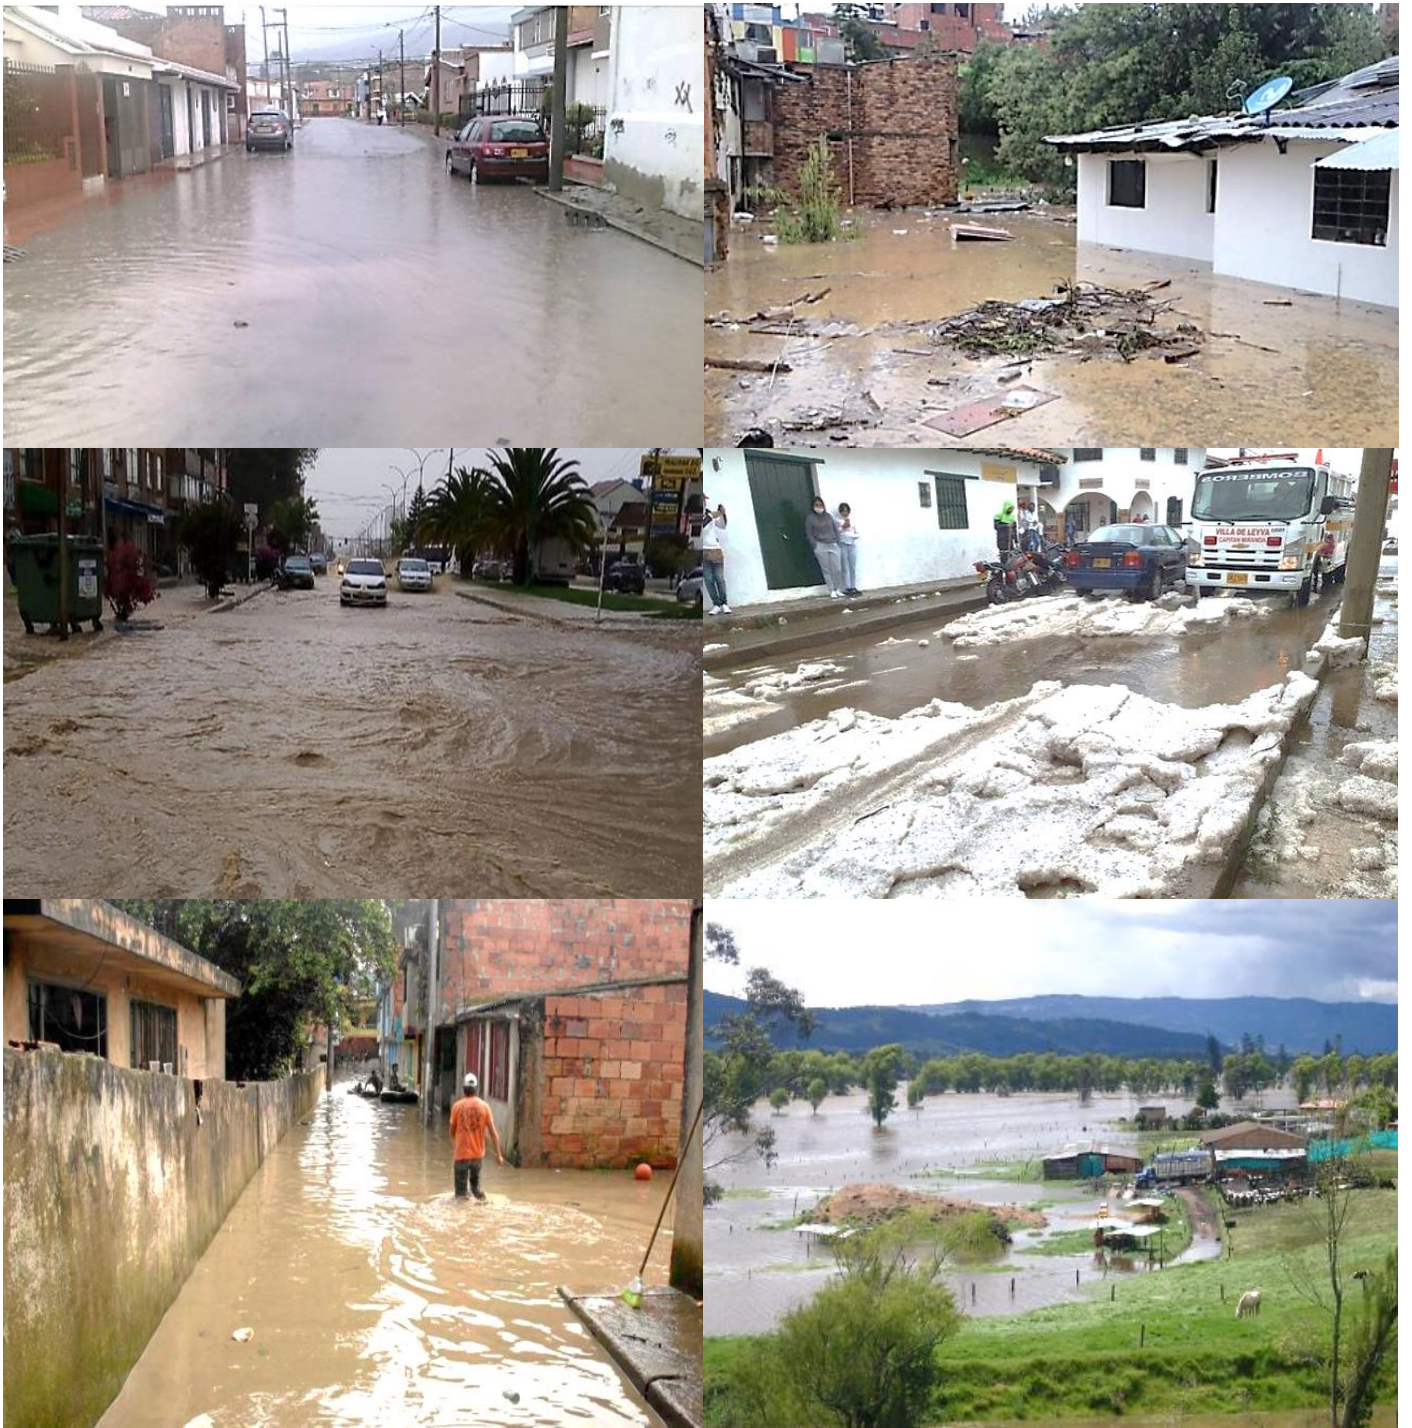
Figura 15. Afectaciones por las inundaciones en el municipio de Paipa – Boyacá. Fuente: (Caracol Radio, 2017)
Figura superior izquierda. Inundaciones en Paipa-Boyacá a causa de las fuertes lluvias. **Figura superior derecha.** Inundaciones en Tunja a causa de las fuertes lluvias. **Figura del centro izquierdo.** Vías colapsadas en Duitama a causa de las fuertes lluvias. **Figura del centro derecho.** Granizada en Villa de Leyva, Boyacá a causa de las fuertes lluvias. **Figura inferior izquierda.** Inundación en la zona urbana de Paipa-Boyacá. **Figura inferior derecha.** Inundación en la zona rural de Paipa-Boyacá

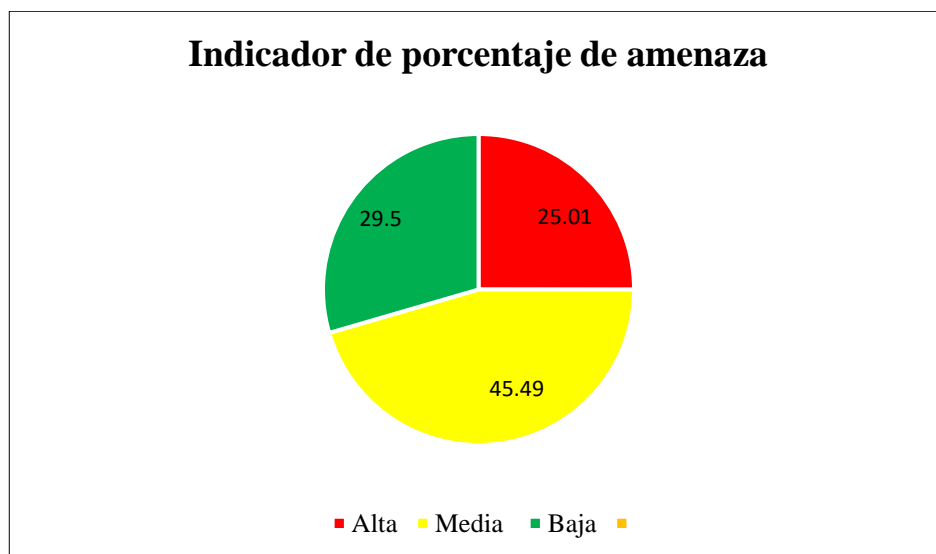
Gráfica 1. Indicador de porcentaje de amenazas por inundación. Fuente: Propia

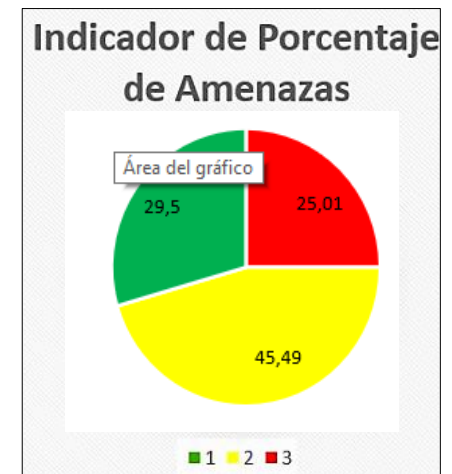
Figura 16. Mapa indicador de porcentajes de niveles de amenazas por inundación en cuenca alta del río Chicamocha. Fuente: (Alexandra et al., 2015)

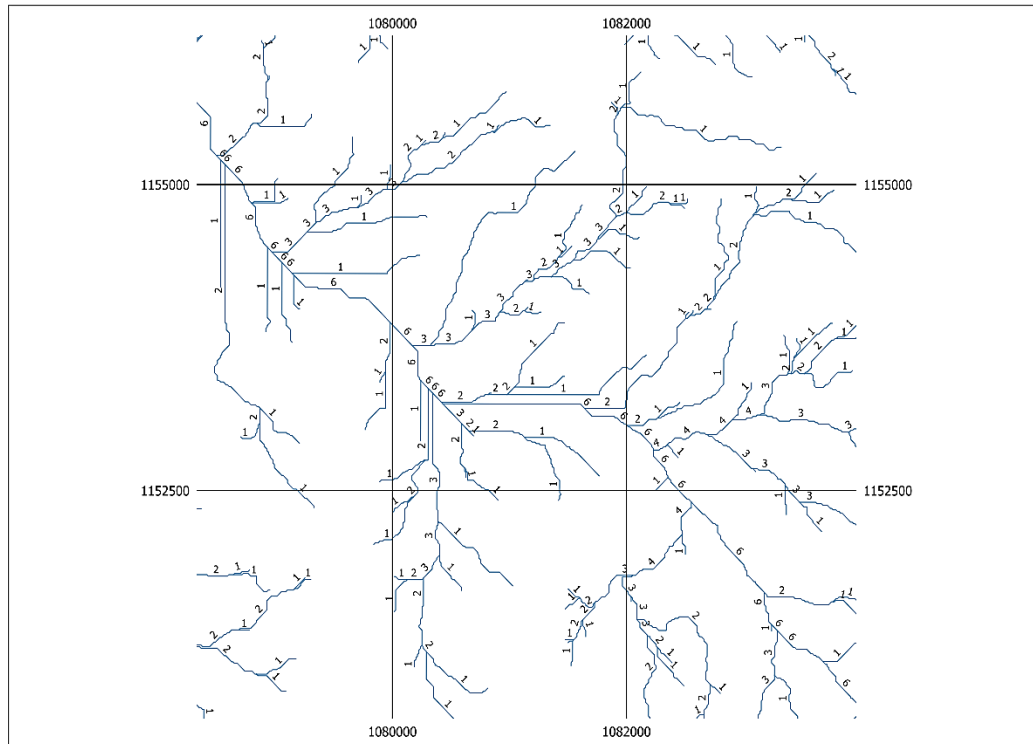
El orden de fujo es una clasificación que proporciona el grado de conectividad dentro de la cuenca. Hay varias formas de derivar el orden de los canales, pero la más conocida y la más utilizada es el método Horton. Este considera como corrientes de primer orden a las corrientes fuertes que son portadoras de agua de nacimiento que no tienen afluentes. Cuando se unen dos corrientes de orden uno, resulta una corriente de orden dos. De tal forma que, cuando se unen dos corrientes de orden i , resulta una corriente de orden $i+1$. Cuando una corriente se une con otra de un mayor orden, resulta una corriente que conserva el mayor orden. En la Figura 21 se puede ver el número de orden de las corrientes según el método de Horton.

Figura 21. Orden de los cauces según el método de Horton. Fuente: Propia
