**Informe Práctica Profesional en la Secretaría de Planeación e Infraestructura del  
Municipio de Chipaque Cundinamarca**

# Informe Parcial de la Práctica Profesional en la Secretaria de Planeación e Infraestructura del Municipio de Chipaque Cundinamarca como Requisito para Optar al Título de Ingeniera Civil

**Asunto:** Visita ocular realizada en alcantarilla de la calle 4 #1-43 salida del municipio de Chipaque, Cundinamarca.

**Asunto:** Visita ocular realizada en vivienda de la Señora  
Sonia Nelly Rey Correal, vereda Caraza -  
Chipaque, Cundinamarca.

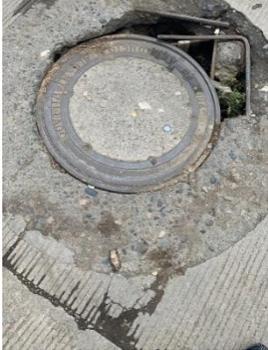
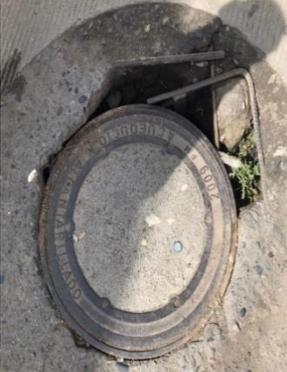
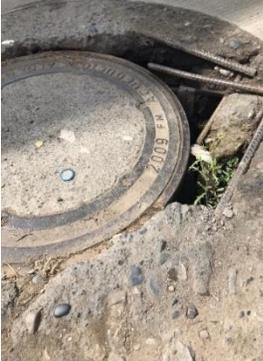
*Tabla 1 Alcantarilla en deterioro*

Con respecto a la visita ocular, se puede evidenciar que desde la parte superior de la alcantarilla la estructura está en un 70% deteriorada, cabe resaltar que dichas afectaciones según lo observado son causadas por tráfico pesado y mala ejecución durante la construcción o efectos del envejecimiento; a lo largo de visita se puede observar en las imágenes, la desintegración presentada en la superficie de la alcantarilla generando afectaciones a su estructura, por otra parte, y no menos importante, dichas afectaciones pueden contribuir a la salud de los usuarios, ya que posiblemente rebosa aguas residuales sobre la vía, los habitantes pueden soportar caídas, golpes y aparición de brotes o enfermedades.

Imagen 2 – Agrietamiento.	Imagen 3 – Deterioro.	Imagen 4 – Desintegración.

Con respecto a las evidencias fotográficas, podemos evidenciar el mal estado de la alcantarilla ubicada en la calle 4 #1-43 saliendo del Municipio vía principal a Bogotá DC, generando problemas de movilidad peatonal y vehicular, también a posibles enfermedades de los habitantes.

De acuerdo a la visita ocular realizada el día dieciséis (16) de febrero de 2021 a las afectaciones de la alcantarilla de la Calle 4 #1-43 del Municipio de Chipaque Cundinamarca, y así poder generar soluciones frente a las problemáticas mencionadas, la oficina de Planeación e Infraestructura, genera un presupuesto con los respectivos materiales de obra y así mitigar dichas afectaciones, las cuales generan daños en la vía y paralelo a ello a la comunidad en general.

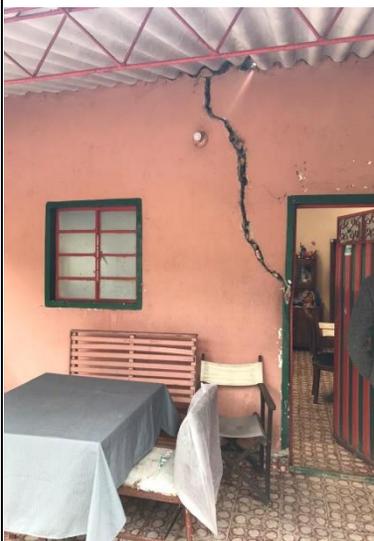
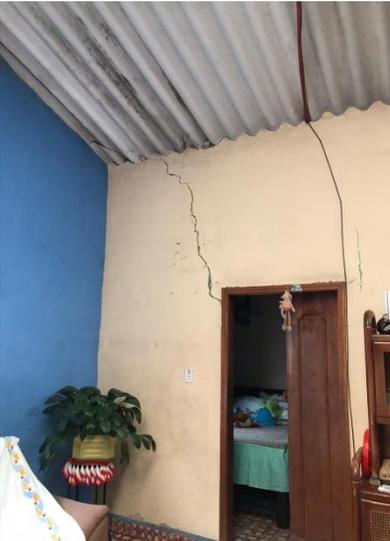
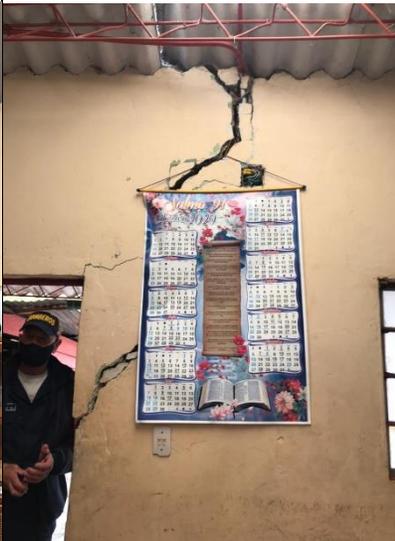
Tabla 4 Evidencia agrietamientos en vivienda

Con respecto a la visita ocular , se puede evidenciar que desde la fachada de la vivienda, los muros tienen grandes agrietamientos , cabe resaltar que dichas afectaciones según la señora Sonia Nelly Rey Correal son causadas por tráfico pesado y explosiones de la cantera cercana; a lo largo de visita, se puede observar en las siguientes imágenes, la desintegración y grandes agrietamientos presentados en todos los muros de la vivienda,

generando afectaciones a su estructura, por otra parte y no menos importante, dichas afectaciones pueden contribuir a la salud de los habitantes de esta vivienda, ya que posiblemente la vivienda colapse en un corto tiempo, los habitantes pueden soportar lesiones de alto grado.

Imagen 2 – Agrietamiento Fachada.	Imagen 3 – Agrietamiento interior.	Imagen 4 – Agrietamiento interior.

Con respecto a las fotografías, se puede evidenciar el mal estado de la vivienda ubicada en la vereda Caraza vía Bogotá – Villavicencio, provocando problemas de estabilidad, también a posibles golpes y lesiones de los habitantes de la vivienda.

De acuerdo a la visita ocular realizada el día veintidós (22) de febrero de 2021 a las afectaciones de la vivienda ubicada en la vereda Caraza del Municipio de Chipaque Cundinamarca, y así poder generar soluciones frente a las problemáticas mencionadas, la oficina de Planeación e Infraestructura, recomienda realizar un estudio de la vivienda, zona

de amenaza sísmica y evaluar el riesgo frente a la cantera para así hacer una restauración estructural total de la vivienda lo más pronto posible para mitigar el riesgo de los habitantes de la vivienda.

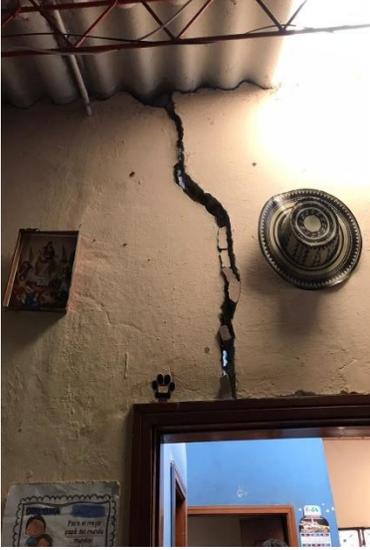
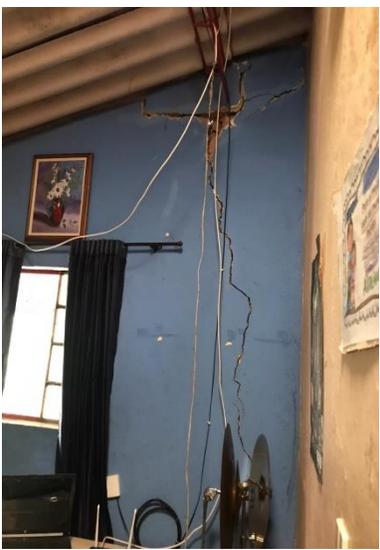
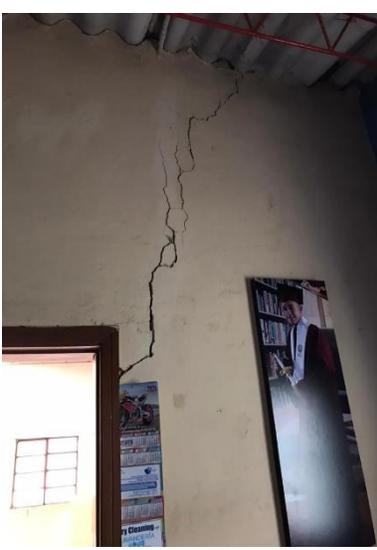
Tabla 5 Agrietamientos Vivienda Caraza

Imagen 2 – Desintegración.	Imagen 3 – Agrietamiento.	Imagen 4 – Agrietamiento interior.

Se evidencia que la vivienda está en riesgo en un 80% en sus muros y en la base de cimentación, los pisos de la vivienda no están afectados, pero durante la visita ocular las grietas son más evidentes y pequeñas desintegraciones que según la señora Sonia Nelly aparecieron hace dos años cuando iniciaron las explosiones en la cantera cercana.

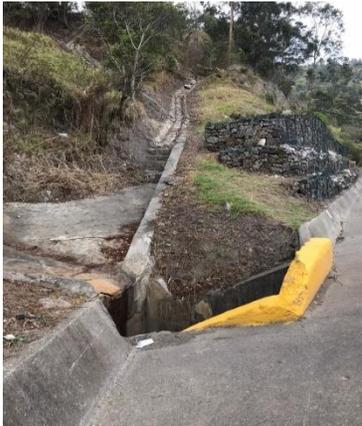
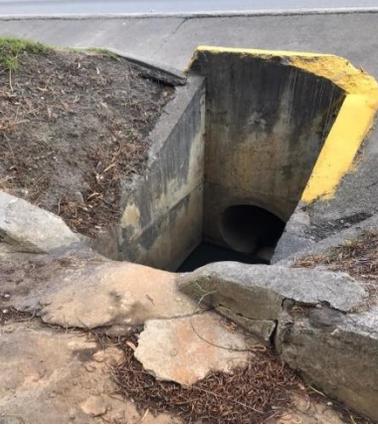
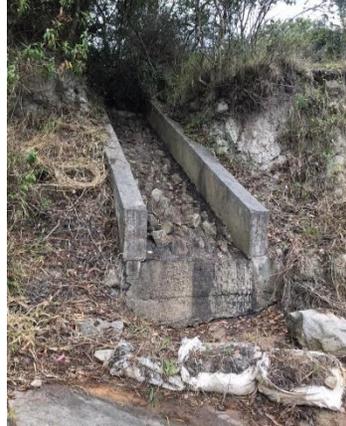
<p><i>Tabla 7 Alcantarilla afectada vereda Caraza Fuente: Edición Propia (22/02/21)</i></p>

Con respecto a la visita ocular , se puede evidenciar que desde la parte superior de la alcantarilla la estructura está en un 50% deteriorada , cabe resaltar que dichas afectaciones según lo observado son causadas por remoción en masa; a lo largo de visita, se puede observar en las siguientes imágenes, la obstrucción presentada en la superficie de la alcantarilla , generando afectaciones a su estructura, por otra parte y no menos importante, dichas afectaciones pueden contribuir a la salud de los usuarios y movilidad, ya que posiblemente rebosa aguas residuales sobre la vía, los usuarios pueden soportar accidentes.

Imagen2-Agrietamiento	Imagen3-Deterioro	Imagen 4-Desitegración

Podemos evidenciar el mal estado de la alcantarilla ubicada en el Km-17 vereda Caraza vía Bogotá- Villavicencio, incrementando problemas de desagüe y posibles enfermedades de los usuarios.

Con respecto a la visita ocular realizada el día veintidós (22) de febrero de 2021 a las afectaciones de la alcantarilla del Km-17 vía Bogotá – Villavicencio vereda Caraza del Municipio de Chipaque Cundinamarca, y así poder generar soluciones frente a las problemáticas mencionadas, la oficina de Planeación e Infraestructura, propone hacer un mantenimiento a esta alcantarilla y quitar la obstrucción de las aguas y así mitigar dichas afectaciones, las cuales generan daños en la vía y paralelo a ello a la comunidad en general.

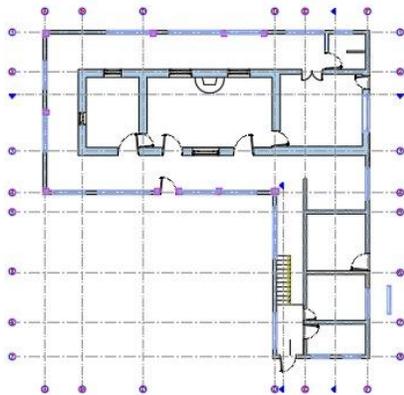
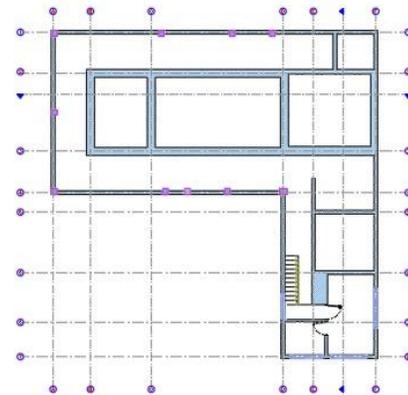
Figure 6 Vista en planta - floresta Fuente: (Elaboración propia)

PLANTA PRIMER PISO

PLANTA SEGUNDO PISO

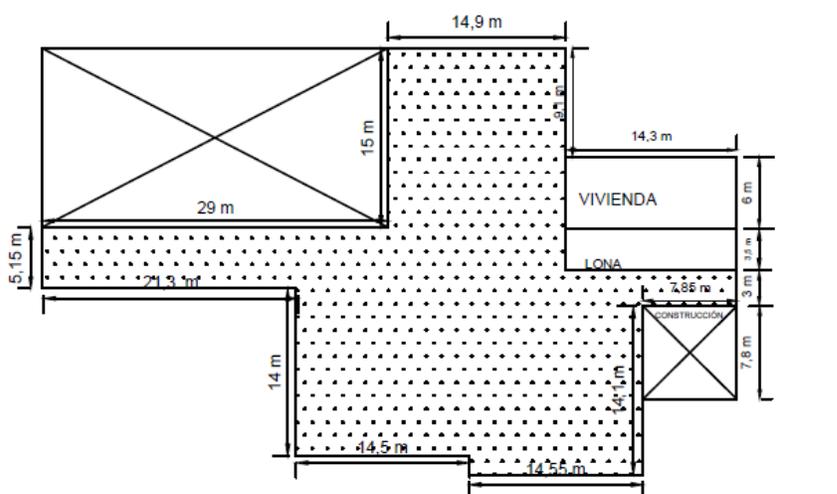
Figure 7 Vista en planta - Lotes Fuente: Edición propia

En esta actividad solicitaron un esquema de un terreno para delimitar una vivienda, código catastral y matrícula inmobiliaria.
