Seguimiento a la dinámica de los movimientos de remoción en masa con el uso de Sistemas Aéreos Remotamente Pilotados en el municipio de Cáqueza, Cundinamarca.

Facultad de Ingeniería Ambiental y Civil, Universidad Antonio Nariño

Programa de Maestría en Geomática

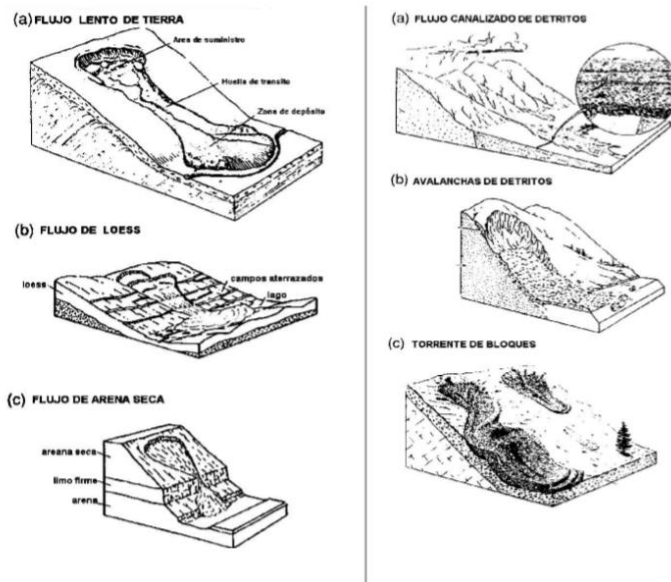
Figura 4

Movimiento de masas que se desplazan por medio de un estrechamiento y su movimiento es continuo como el de un líquido viscoso, generados a partir de una precipitación intensa en pendientes de más de 30 grados (Carlos-Velero et al., 2007).

Descripción gráfica de un movimiento de flujo

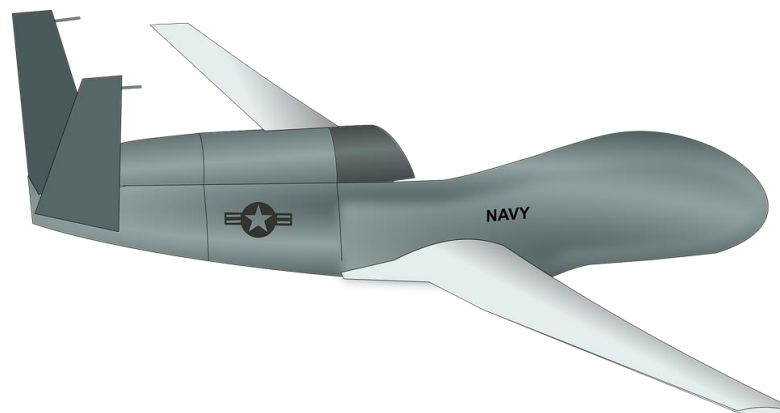
Figura 6

Para este tipo de modelos, la fuerza sustentación se origina sobre sus planos fijos que se encuentra unido a una estructura (fuselaje) debido a la geometría del perfil para que se genere una variación de velocidad sobre el plano superior (extradós) y el

UAV de ala fija

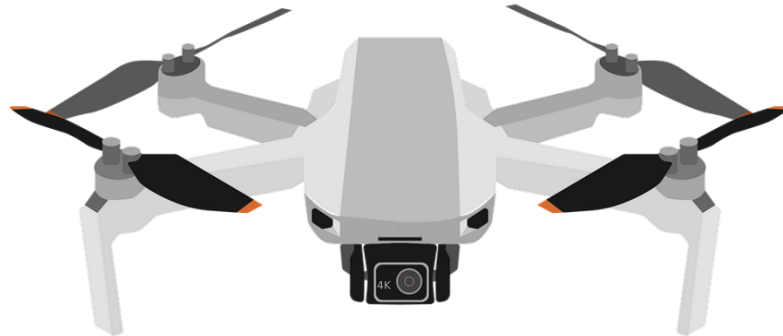
Figura 7

Los vehículos aéreos de ala rotatoria (ver Figura 7) deben su sustentación a al movimiento rotatorio de sus hélices generando el mismo fenómeno de diferencia de velocidades entre el extradós y el intradós, permitiendo que el modelo se pueda mantener en un punto del espacio aéreo sin la necesidad de mantener un desplazamiento. En comparación con las aeronaves de ala fija, presenta múltiples desventajas como es la inestabilidad, el riesgo que presenta al depender del giro de

UAV de tipo ala rotatoria

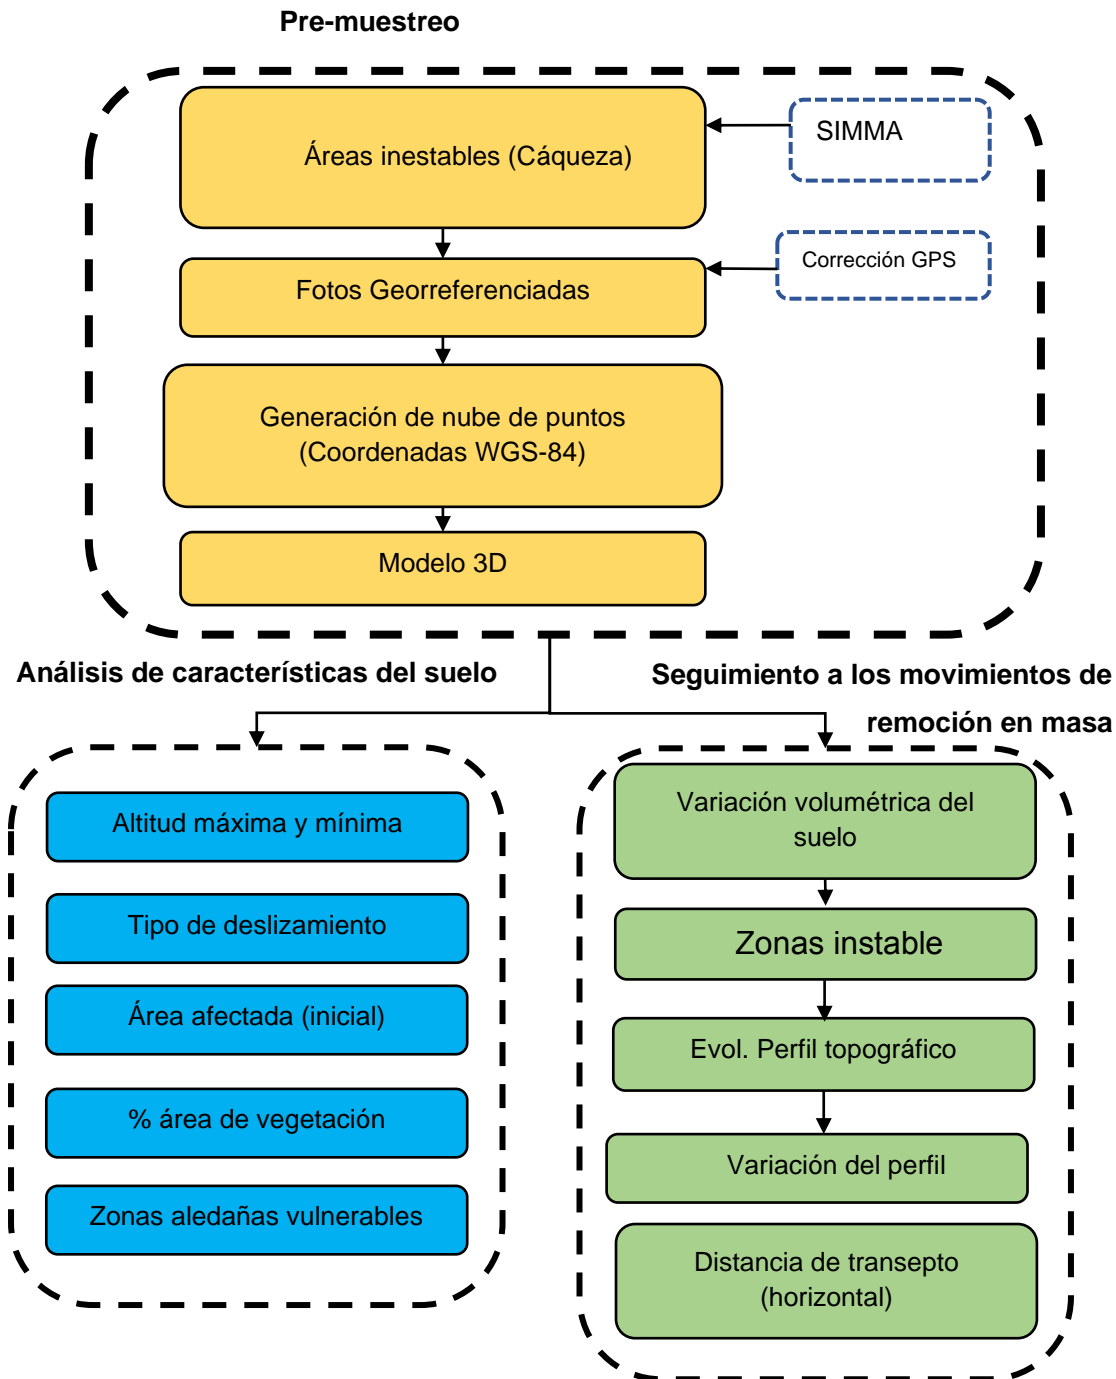
Figura 12

Diagrama de flujo de la metodología a aplicar

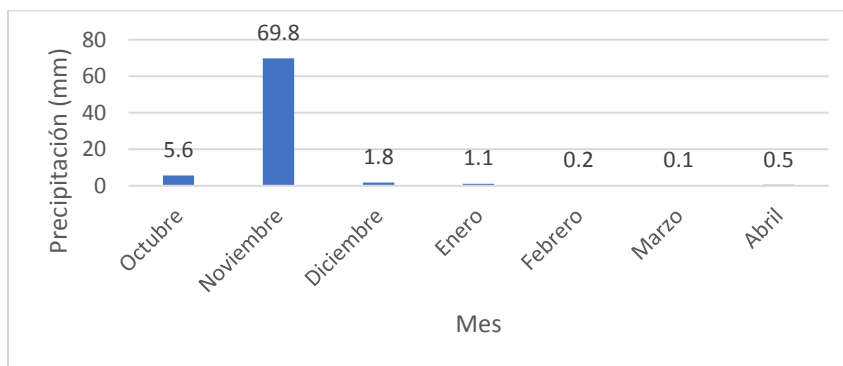
Figura 14

Precipitación en Cáqueza, Cundinamarca desde los meses de octubre de 2020 a abril 2021 Fuente: IDEAM

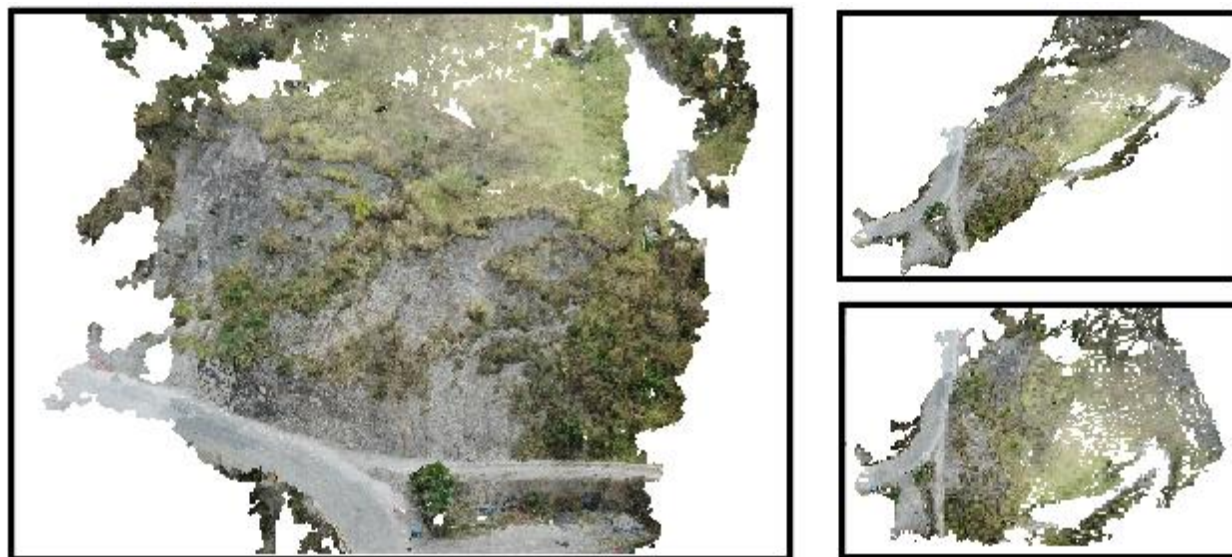
Figura 16

Para el segundo movimiento (Figura 16), se tomó una zona que se encuentra ubicada en las coordenadas 4°24'2.755 norte y 73°56'19.357" oeste, en la antigua vía de Bogotá-Villavicencio, en el momento conecta las viviendas rurales de Cáqueza con el casco urbana, aledaño al área afectada se encuentran varias viviendas rurales y una zona de pastoreo en la cima de la montaña. El deslizamiento cuenta con un área descubierta debido al movimiento de 1968 m², con 22% vegetación (Tabla 7). A diferencia de MRM 1, esta zona se encuentra en una montaña más pequeña donde el punto más alto está a 1706.55 m s. n. m. y el más bajo es de 1669.87 m s. n. m., donde se evidencian fallas en la superficie como es el colapso de taludes y también remoción de material en la zona baja donde colinda con la carretera con retroexcavadoras.

Imágenes del MRM 2 extraídas del modelo 3D

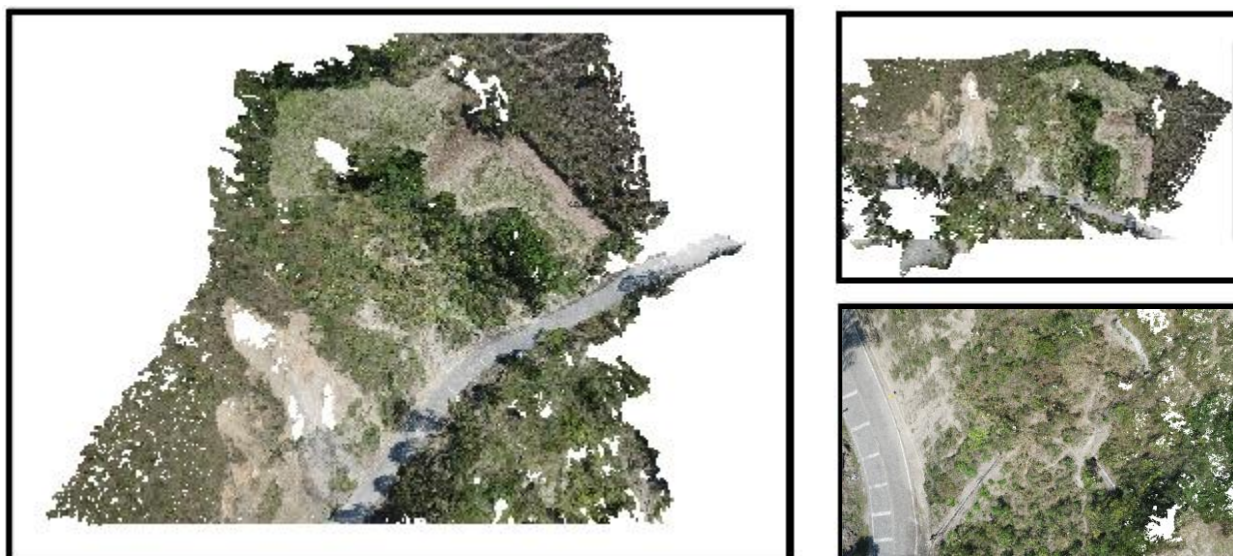
Figura 17

Imágenes del MRM 1 extraídas del modelo 3D

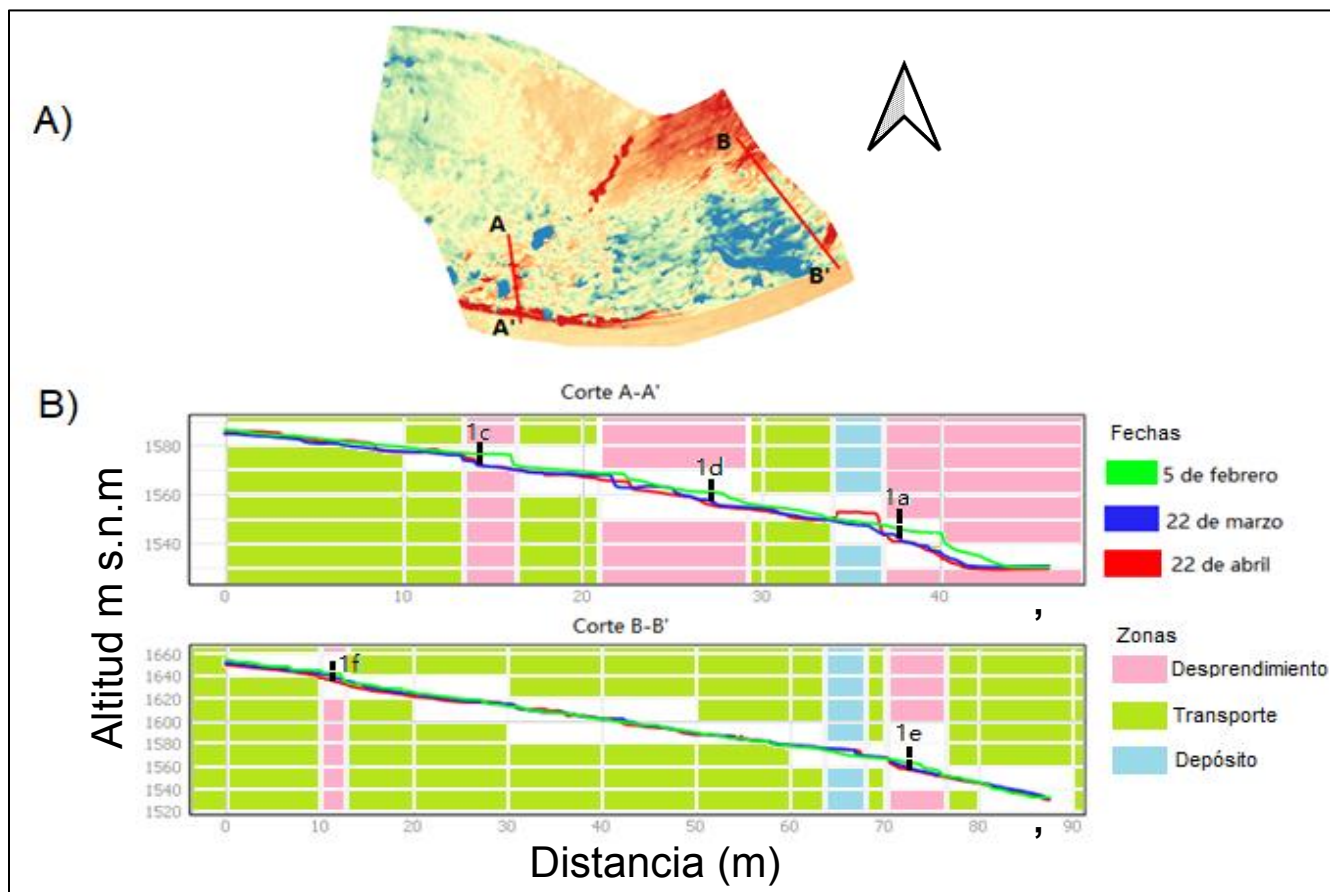
Figura 19

Evolución perfil topográfico. La primera zona inestable identificada se muestra en la Figura 19.B como donde a partir del corte hecho A-A' se evidenciaron los primeros desprendimientos desde el perfil de referencia (5 de febrero) con el segundo perfil (22 de marzo), a una distancia desde A de 14 m, 23 m, 27 m y a 37 m, pero sin generación de depósitos. Para la tercera toma se encontró un desprendimiento adicional en la zona intermedia a 23 m y 25 m y la generación del depósito de material inmediatamente al lado cuesta arriba del desprendimiento de escarpa "1a" a una distancia de 35 m de A. Para el corte B-B', entre la primera toma y segunda se encontró un depósito a 65 m de B y una zona de desprendimiento en la parte baja a 71 m.

Imágenes de a) ubicación de los cortes sobre el área de estudio MRM 1 y b) perfiles topográficos

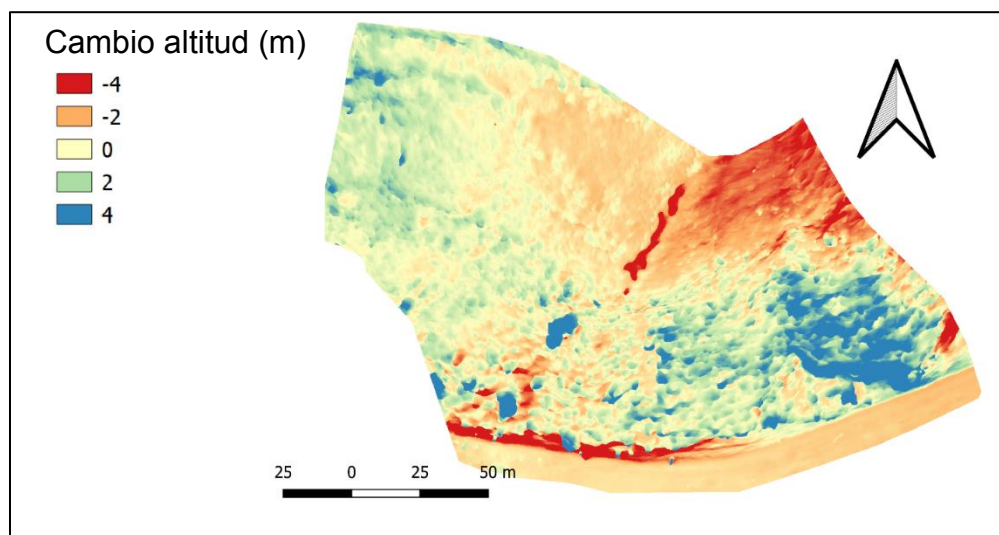
Cambio en el DEM. El cambio volumétrico del MRM 1 presentado en la Figura 20 muestra que se generan áreas de desprendimiento en la parte norte-oriental las cuales son zonas altas del y también se presentan pérdidas de material en zonas bajas como son la zona suroccidente y oriental cercanas a la carretera. Los depósitos que se muestran en la gráfica a continuación lo cual muestran una gran cantidad de material concentrado en el centro y oriente del área de estudio, aunque se presenta una dificultad de clasificarlos como depósito y el volumen debido al proceso crecimiento forestal. La zona occidente no presentó un cambio representativo de volumen, lo cual lo clasifica como una zona estable.

Cambio en el DEM del MRM 1

En la Tabla 9 se encuentra la variación de material perdido/ganado entre las tres tomas, se encuentra que para la segunda toma se genera un cambio de volumen negativo de 12773.52 m^3 , es decir, donde se han producido más pérdidas de material de 23513.98 m^3 , lo cual se pudo haber salido del área de estudio para alrededores

como es la carretera que se encuentra en la parte baja. Para la tercera toma se evidenció que hubo un aumento de material de 16656.96 m³ donde se generó un desprendimiento de material de 14082,85 m³ lo cual es menor que lo que se desprendió en la segunda toma. Realizando una comparación entre el cambio volumétrico entre el la toma 1 hasta la toma 3 se evidencia que el cambio volumétrico es de 3883.44 m³ lo cual indica una variación positiva y que adicionalmente el dato presentado es el total de cambio que ha sufrido la zona.

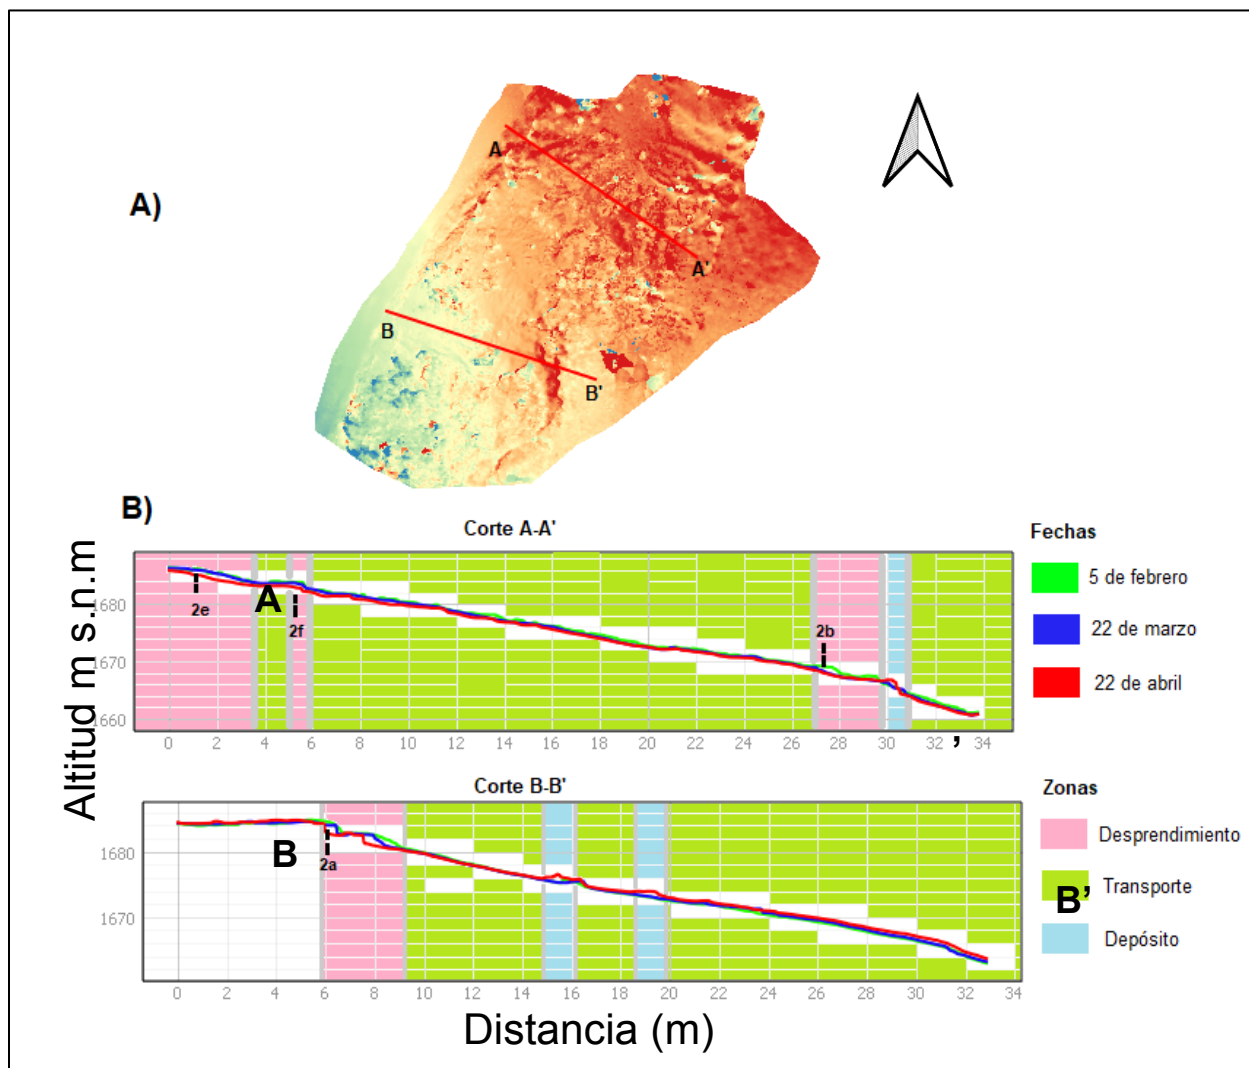
Figura 22

Seguimiento a perfil topográfico. Para el caso del MRM 2, se obtuvieron dos perfiles transversales sobre las áreas inestables identificadas (Figura 22.A). En el corte A-A' (Figura 22.B), para la segunda toma con respecto a la primera solo se encontró un desprendimiento de material a una distancia de 27 m con respecto al punto A. Para la tercera toma con respecto a la segunda se evidencio el desprendimiento de material a 1 y 5 m, ambos ubicados en la zona alta de la pendiente y también se formó un depósito en la zona baja a 30 m con respecto a A. Total se formaron tres zonas de desprendimiento, tres zonas de flujo y un depósito.

Para el caso en el corte B-B' (Figura 22.B) en la segunda toma se encontró un desprendimiento a 8m con respecto a B, que posteriormente se fue desprendiendo mucho más material, hasta que en la toma tres se encontraba ubicada desde los 7 m con respecto a B. En la tercera toma se genera un desprendimiento adicional a 6m y dos depósitos a 15 m y a 19 m con respecto al punto B. Al final se formaron dos zonas de depósito, una zona de de desprendimiento y tres zonas de flujo.

Imágenes de a) ubicación de los cortes sobre el área de estudio MRM 2 y b) perfiles topográficos

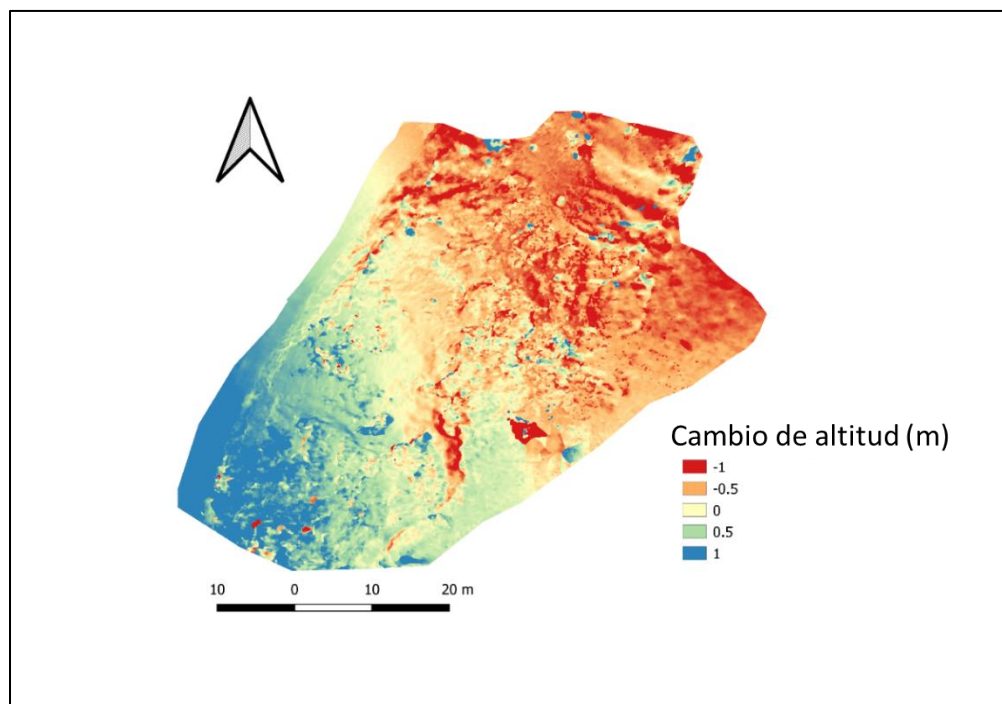
Figura 23

Cambio en el DEM. En el MRM 2 es notable que la zona de pérdida de material se encuentra en la parte norte y cercana al centro, con profundidades de hasta 1 metro. El material tiene una zona de transporte en la parte central de la imagen y los depósitos se evidencian en la parte occidental y unas concentraciones de masa en la zona norte. Se deduce que el material tiende a concentrarse en la parte suroccidental donde se encuentra una vía secundaria a casas aledañas ya que a pesar de que en esta zona se presenten desfases de datos por crecimiento de vegetación, en la carretera se pueden despreciar ya que sobre esta no se tiene forestado.

Cambio DEM en el MRM 2

En la Tabla 10 se consigna la cantidad de material que perdió/ganó la zona de estudio MRM 2. Se encontró que en la segunda toma se generó un cambio volumétrico de tierra de -67.8 m^3 , el valor negativo se debe a que se genera una pérdida de material,

con un desprendimiento de material de 217.16 m³. En la tercera toma, con respecto a la segunda, se evidencia un cambio volumétrico negativo de 120.78 m³, donde se presenta una remoción de masa también mayor de 538.56 m³. El cambio volumétrico total se encuentra al comparar la primera y tercera toma, dando como resultado un cambio de 188.58 m³ de pérdida de material comparado con el que se puede concentrar en el área de estudio. Se muestra un total de 755.72 m³ de desprendimiento de material el cual se perdido.

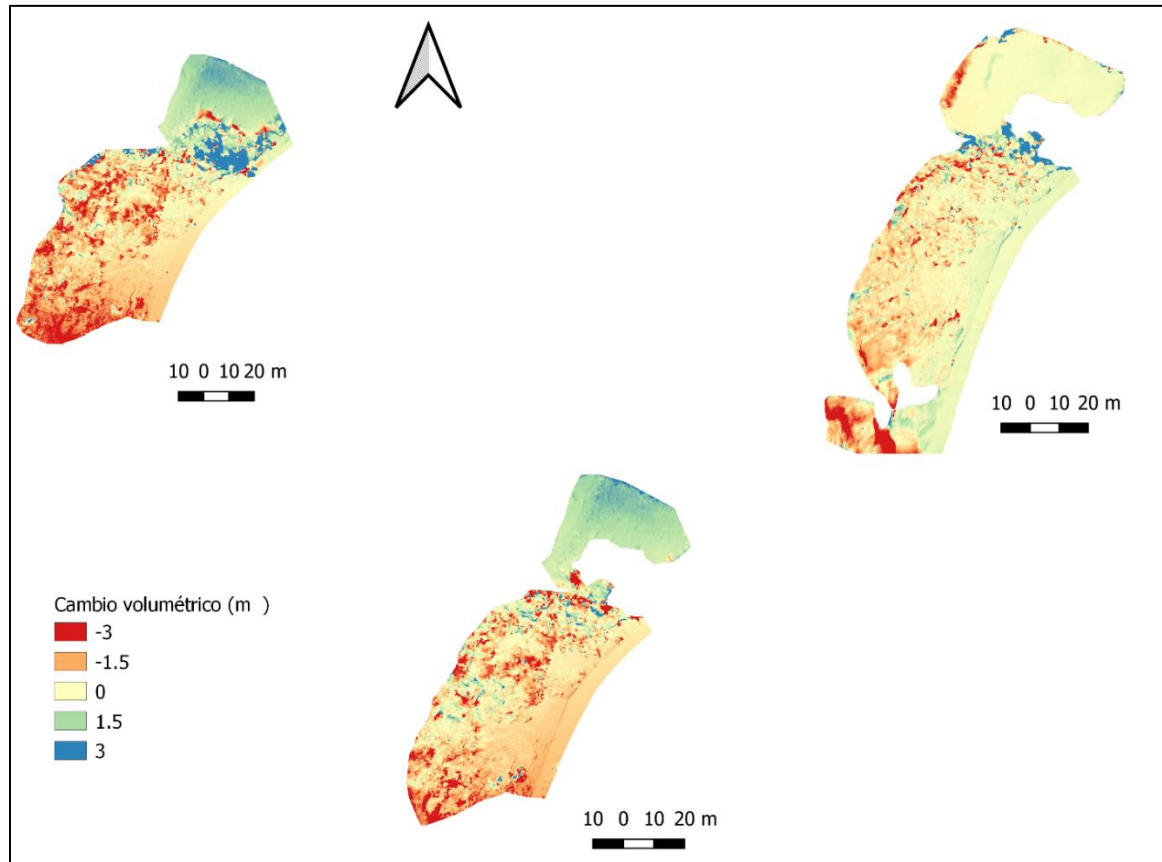
Figura 24

Cambio volumétrico entre las diferentes tomas realizadas en el MRM 3
