Análisis Multitemporal de Cambio en el Espejo de Agua del Río Cusiana Mediante
Procesamiento Digital de Imágenes Landsat

Facultad de Ingeniería Ambiental, Universidad Antonio Nariño

Especialización en Sistemas de Información Geográfica

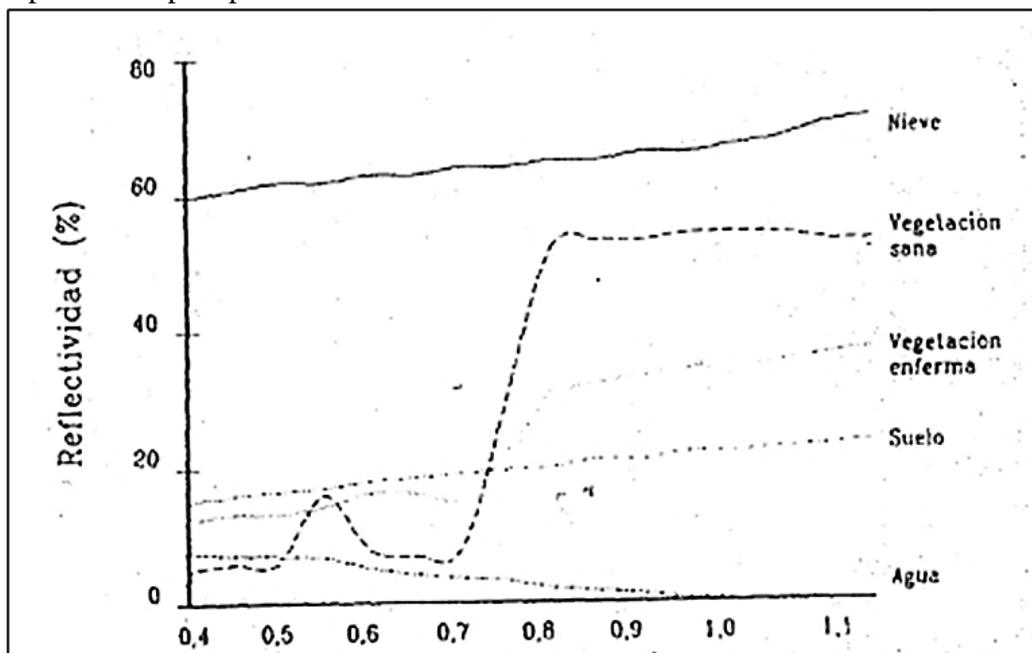
En la Figura 1 se observa el comportamiento de la reflectividad de las coberturas en las distintas longitudes de onda del rayo incidente, observándose una baja reflectividad para la cobertura de agua que tiende a decaer hasta desaparecer en el infrarrojo cercano.

Firmas espectrales típica para diversas coberturas

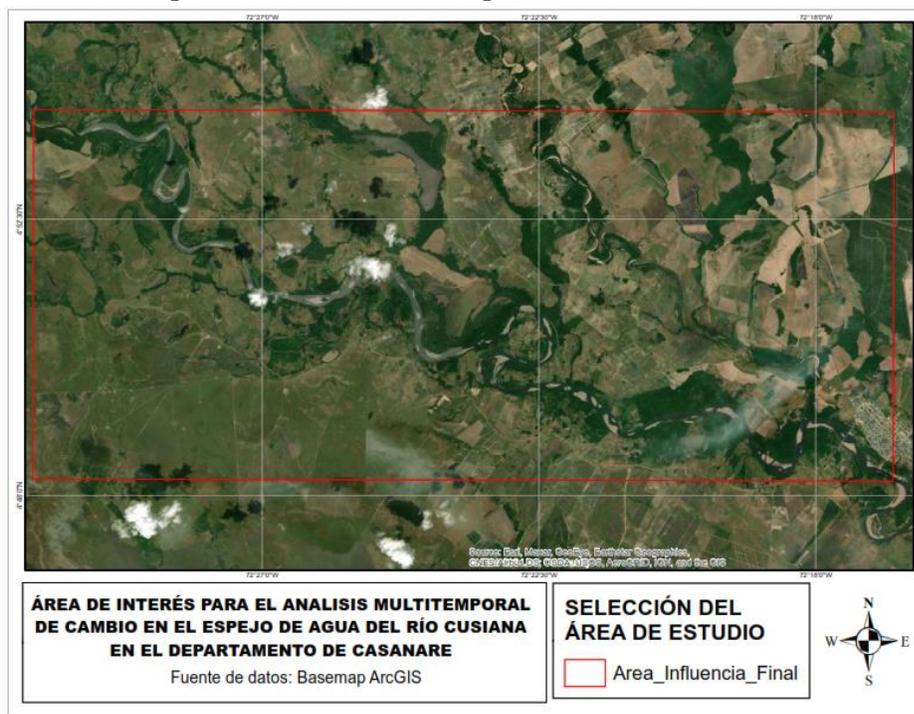
A partir de los criterios de selección descritos anteriormente y haciendo uso del mapa base de ESRI, se obtiene el área de interés que se observa en la Figura 3.

Área de interés seleccionada para el análisis multitemporal

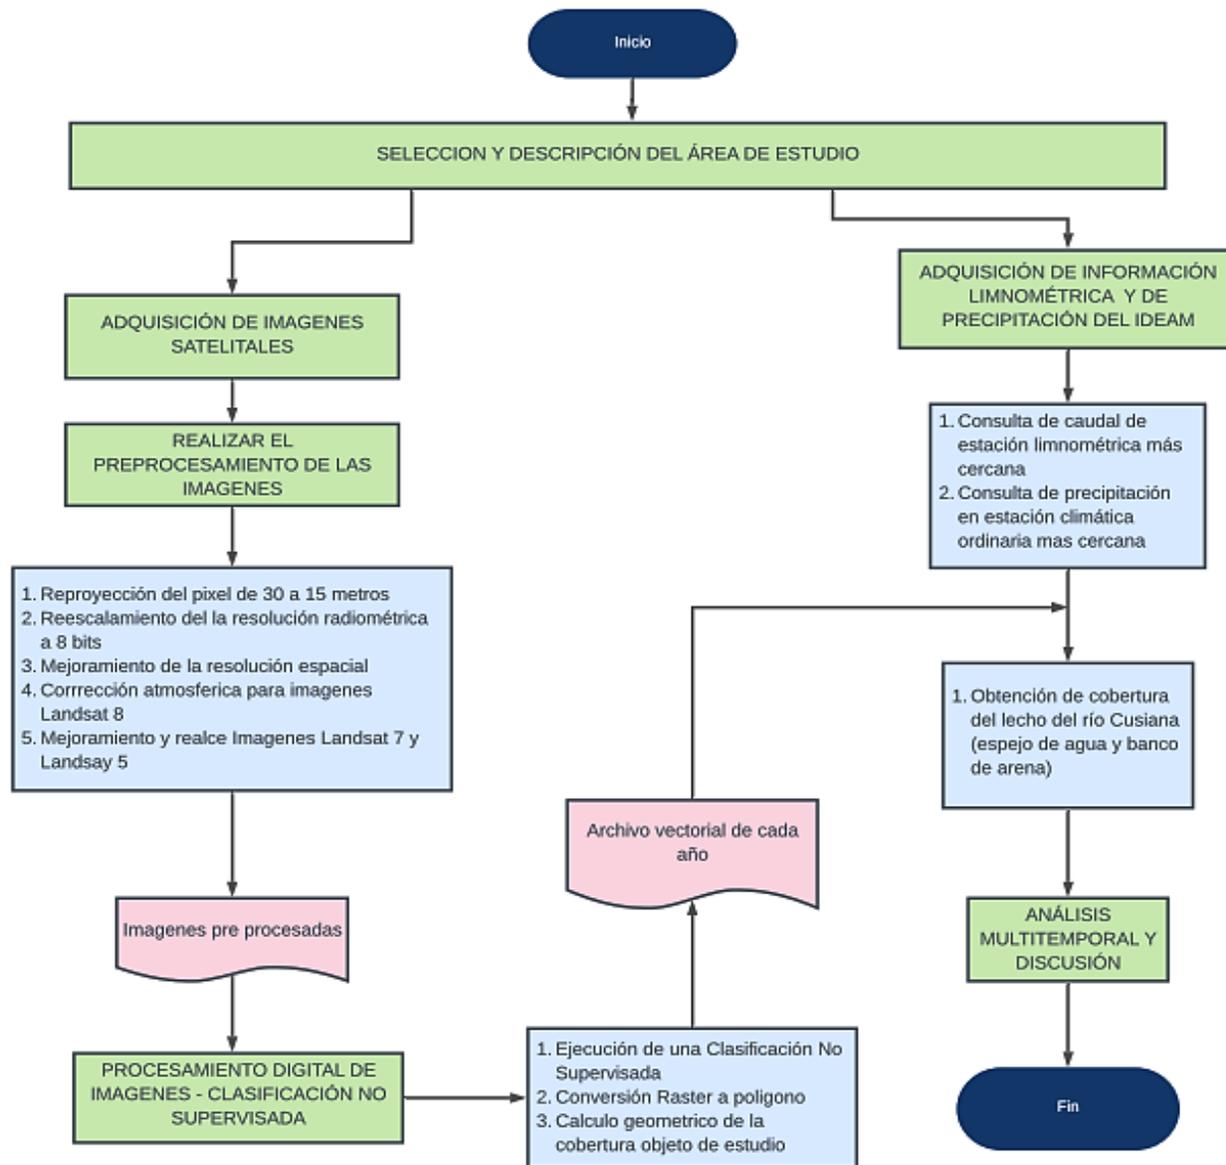
Figura 6

Diagrama de flujo de la metodología aplicada para el desarrollo del estudio

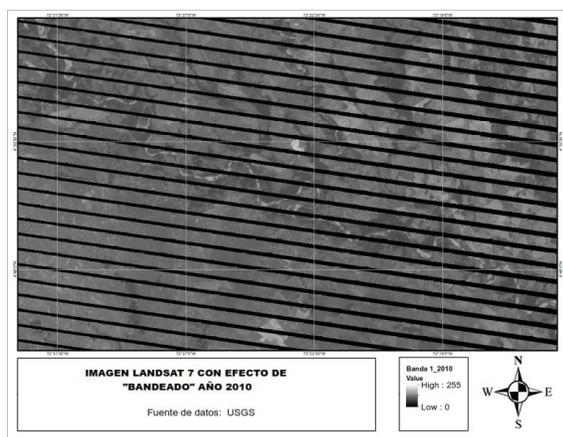
Figura 7.

Teniendo en cuenta que las imágenes capturadas por el sensor ETM+ de Landsat 7, a partir de 2003 adquirió y entregó datos con un error de bandeado causado por la falla del *Scan Line Corrector* (USGS, n.d.-a), se realizó una corrección de las bandas espectrales de la uno a la cinco y la banda pancromática, haciendo uso de la herramienta de procesamiento *rellenar sin datos* del software QGIS y los archivos *Gap File* descargados junto con la imagen. Se obtuvo un producto corregido con una interpolación de los niveles digitales que permitió visualizar la imagen (Figura 7).

Imagen Landsat 7 con error de bandeado

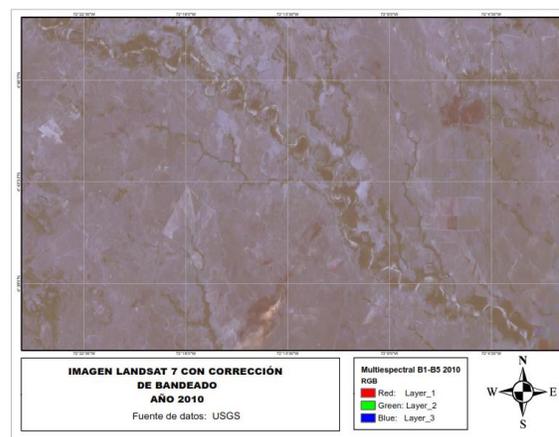
Figura 8

. Imagen Landsat 7 de 2010 con corrección de error de “bandeado”

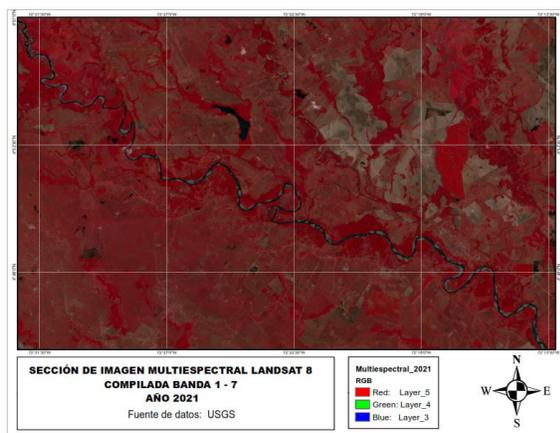
Figura 9
Layer Stack de bandas multiespectrales
Landsat 8

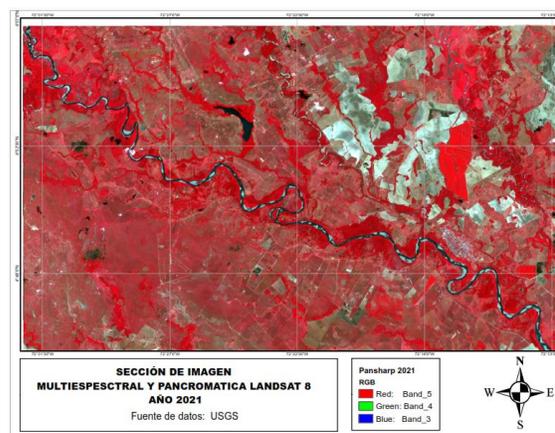
Figura 10
Mejoramiento de resolución espacial
Landsat 8

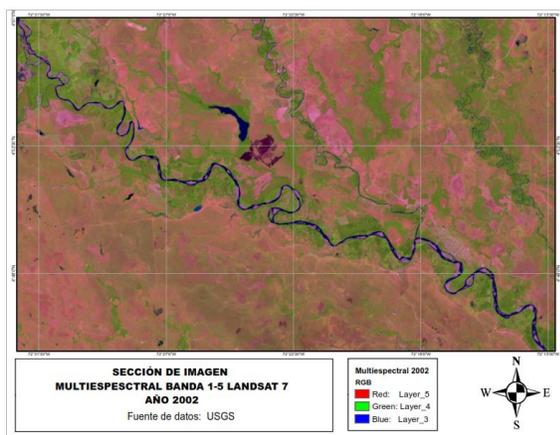
Figura 11.
Layer Stack de bandas multiespectrales
Landsat 7

ETM+ de Landsat 7, se utilizó la herramienta *HPF Resolution Merge* de ERDAS obteniendo un mejoramiento de la resolución espacial de 30 a 15 metros (Figura 11). No obstante, la imagen del sensor TM de Landsat 5 carece de la banda pancromática por lo cual no fue posible mejorar su resolución espacial.

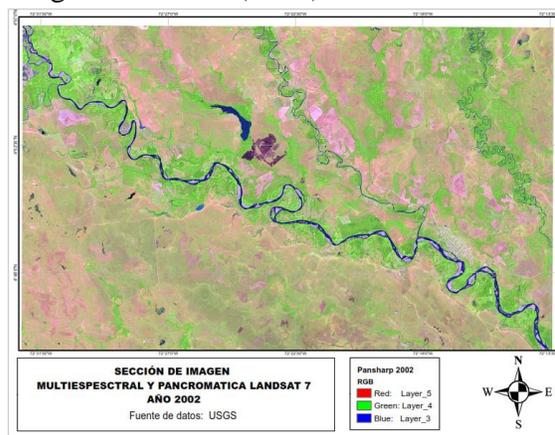
Figura 12.
Mejoramiento de resolución espacial a
imagen Landsat 7 (2002)

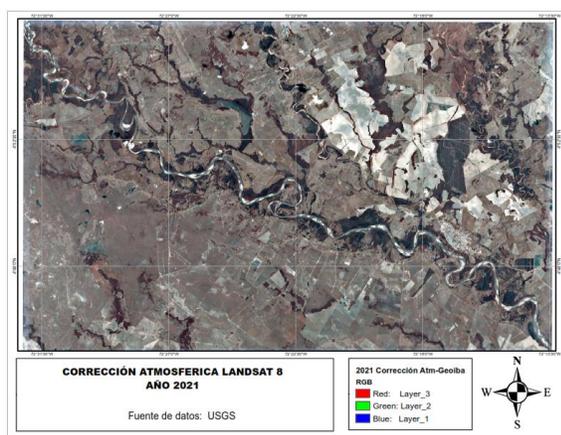
Para las imágenes del sensor OLI-TIRS se realizó corrección atmosférica haciendo uso de la herramienta ATCOR de ERDAS obteniendo el producto de la Figura 13. A las imágenes tomadas por el sensor ETM+ de Landsat 7 y MSS de Landsat 5, se les realizó un realce de las coberturas reduciendo la neblina con la herramienta *Haze Reduction* del mismo software, obteniendo un realce visual de las coberturas como se observa en la Figura 14.

Figura 13.
Corrección atmosférica Landsat 8

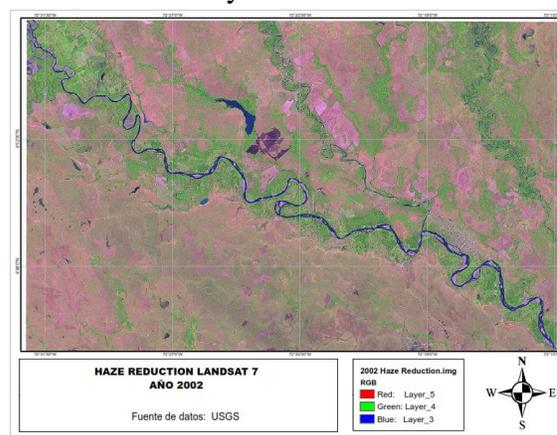
Figura 14.
Mejoramiento y realce de las imágenes del sensor Landsat 7 y 5

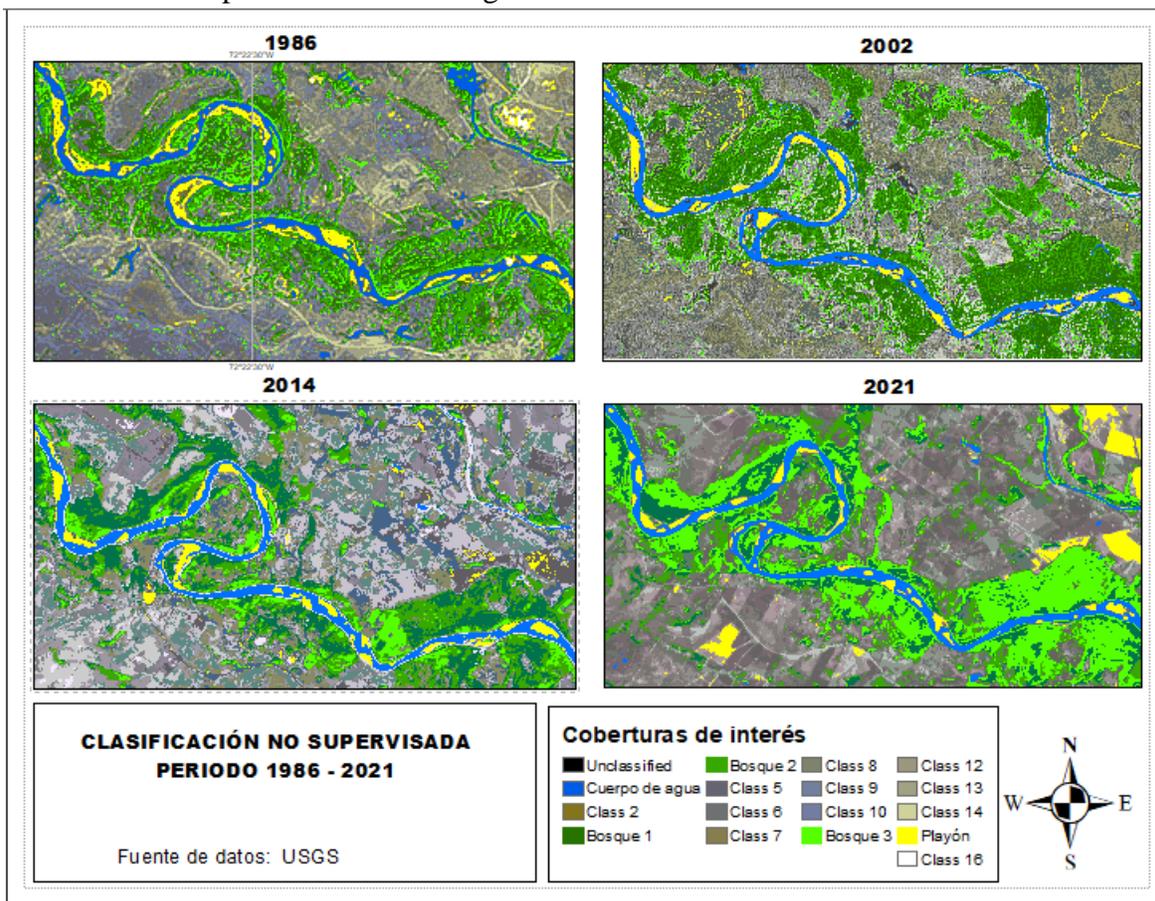
Figura 15.

Clasificación No Supervisada en las Imágenes de Satélite Landsat

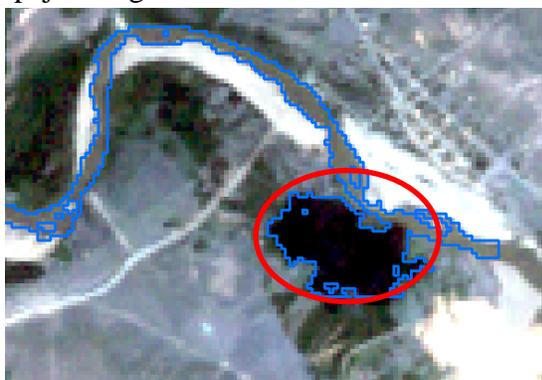
Figura 16.

Obsérvese sombra de nube clasificada como espejo de agua

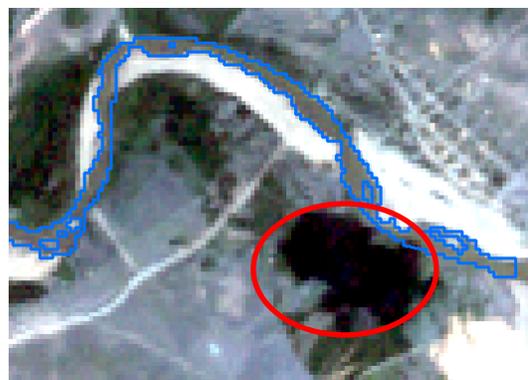
Figura 17.

Obsérvese corrección de la clasificación

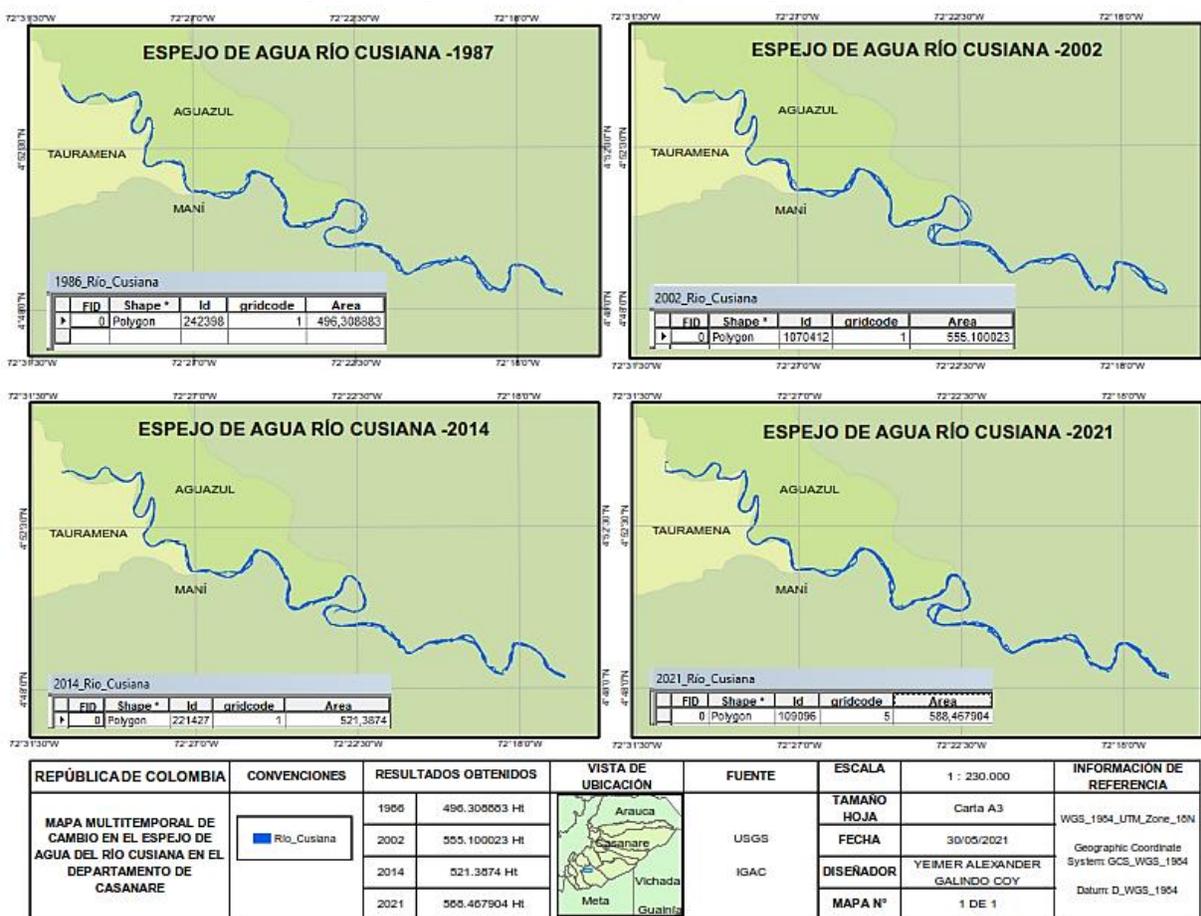
Figura 19.

Área de las coberturas espejo de agua del río Cusiana para el periodo de estudio

Se obtuvo la cobertura correspondiente al espejo de agua de cada imagen satelital objeto de estudio y se halló que el año de mayor expansión de la cobertura “espejo de agua”, fue el año 2021, mientras la menor cobertura se observa al inicio del periodo de estudio. Se observó entonces, una tendencia a incrementarse el área del espejo de agua a lo largo del periodo de estudio, hallándose una mayor desviación media de 31.5 ha donde la primera y la última imagen presentan la mayor variación con respecto al promedio (Tabla 4)

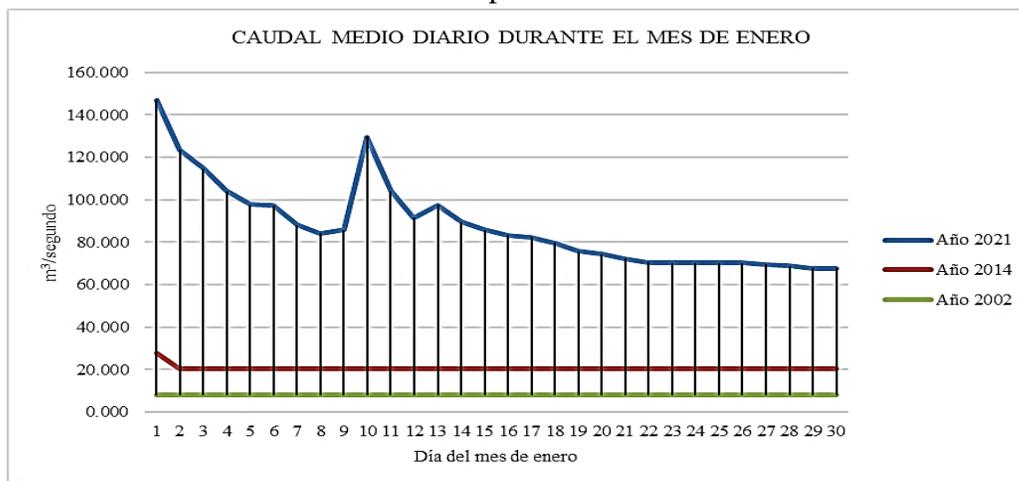
Gráfico 1.

Caudal medio diario durante el mes de enero por cada año de estudio

Teniendo en cuenta el incremento considerable en el caudal durante el mes de enero de 2021 se obtuvo el registro pluviométrico del mismo mes, a fin de identificar si el incremento en el caudal se debió a precipitaciones en la fecha de captura de la imagen satelital, de lo cual se halló registro de lluvias a principios del mes de enero de 2021, no siendo así en los registros de 1986, 2002 y 2014, lo cual es consistente con el incremento en el caudal en 2021 con respecto a los registros de 2002 y 2014 (Gráfico 2)

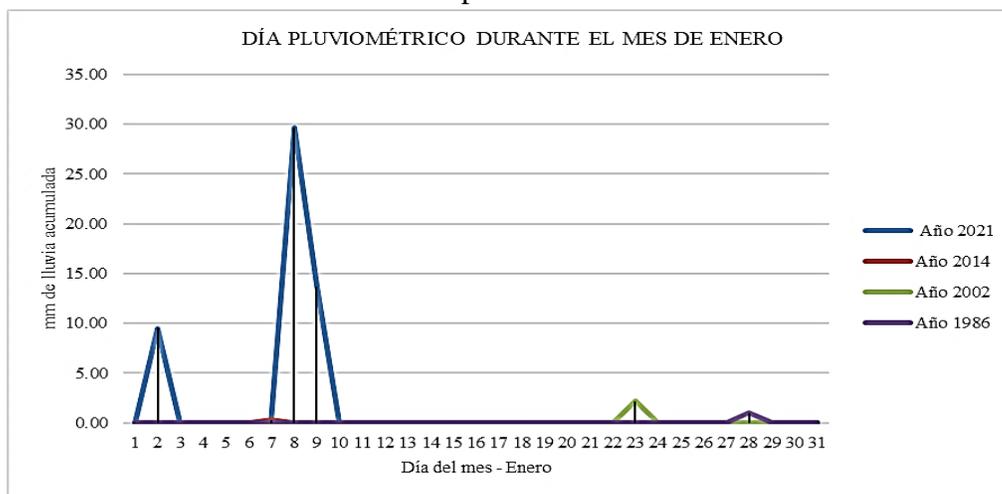
Gráfico 2.

Día pluviométrico durante el mes de enero por cada año de estudio

No obstante, es posible que el reporte de la estación hidrometeorológica más cercana no haya registrado lluvias pero que aguas arriba del área de estudio, incluso en la zona de alta montaña donde nace el río Cusiana, se hayan presentado precipitaciones que incrementaron el caudal del río. Sin embargo, no es posible afirmar esto sin un estudio hidrológico previo.

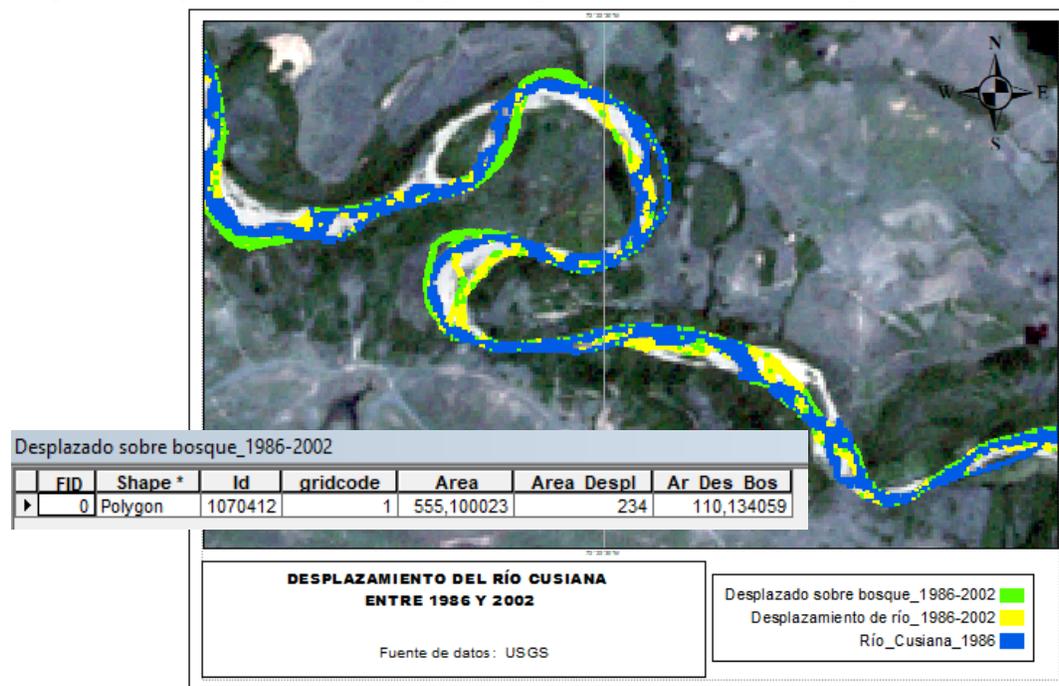
Figura 20.

Mapa del desplazamiento del espejo de agua en el intervalo 1986 y 2002

Con base en la clasificación de coberturas se midió el desplazamiento del espejo de agua en los intervalos de tiempo: 1986-2002, 2002-2014 y 2014-2021, hallándose un mayor desplazamiento del espejo de agua en el primer intervalo, pero una tasa de desplazamiento, es decir, área del espejo de agua desplazado/año, considerablemente mayor en el último intervalo de tiempo (Tabla 5).

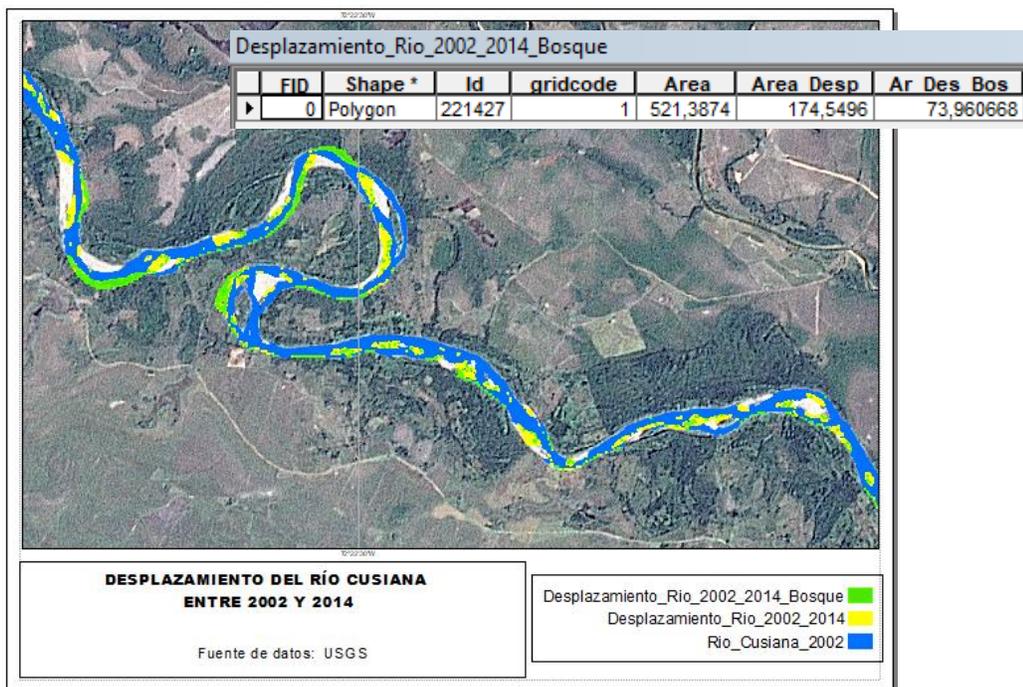
Figura 21.

Mapa del desplazamiento del espejo de agua en el intervalo 2002 y 2014

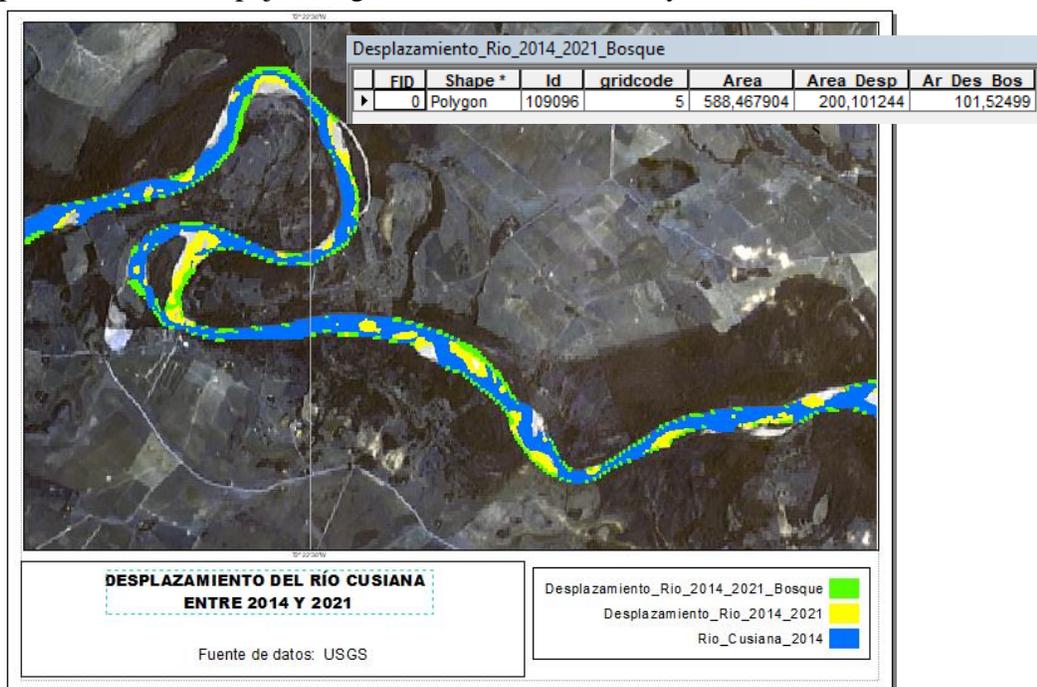
Figura 22.

Mapa del desplazamiento del espejo de agua en el intervalo 2014 y 2021

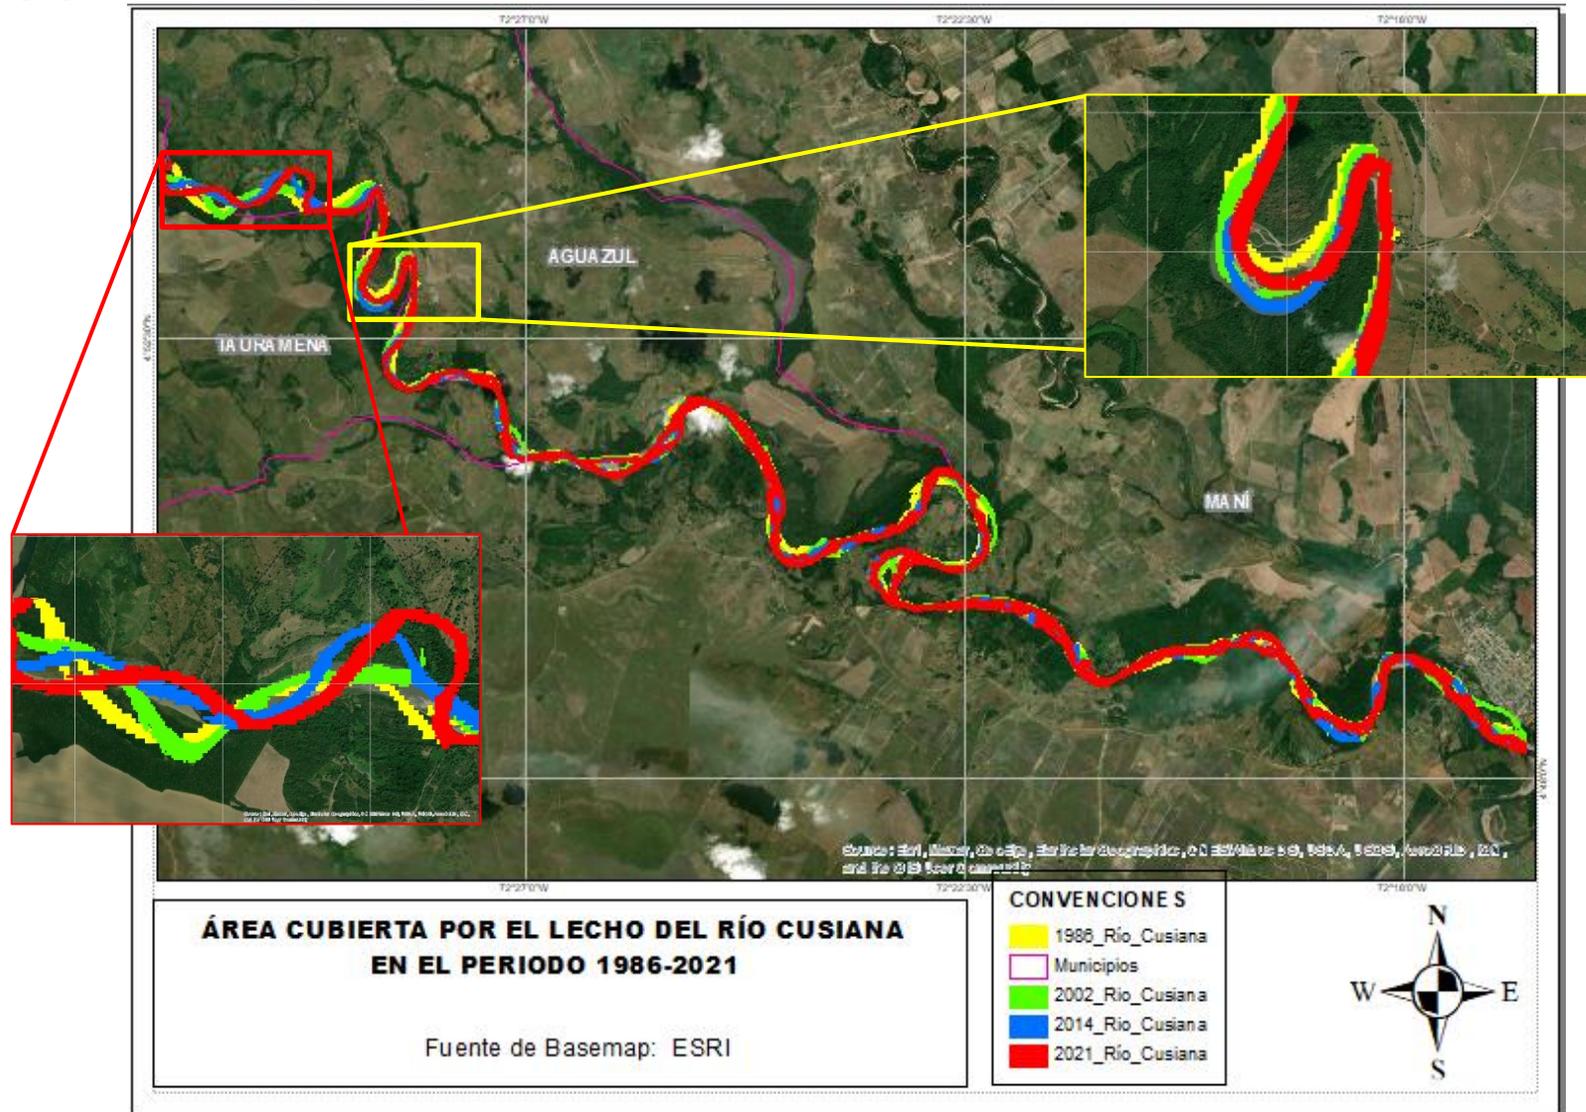
Figura 23.

Superposición de los espejos de agua del río Cusiana en los años 1986, 2002, 2014 y 2021

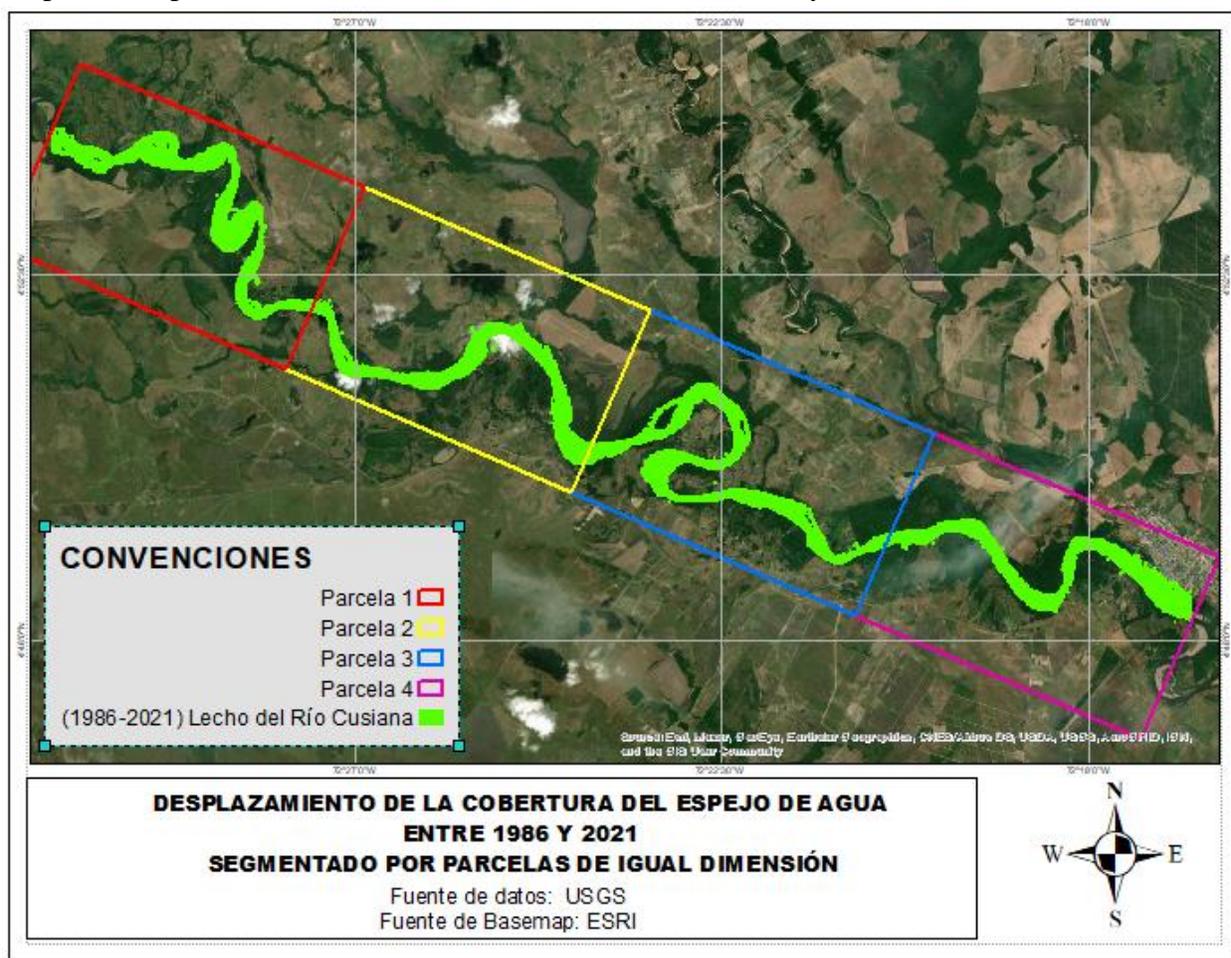
Figura 24.

Mapa del desplazamiento del lecho del río en el intervalo 1986 y 2021

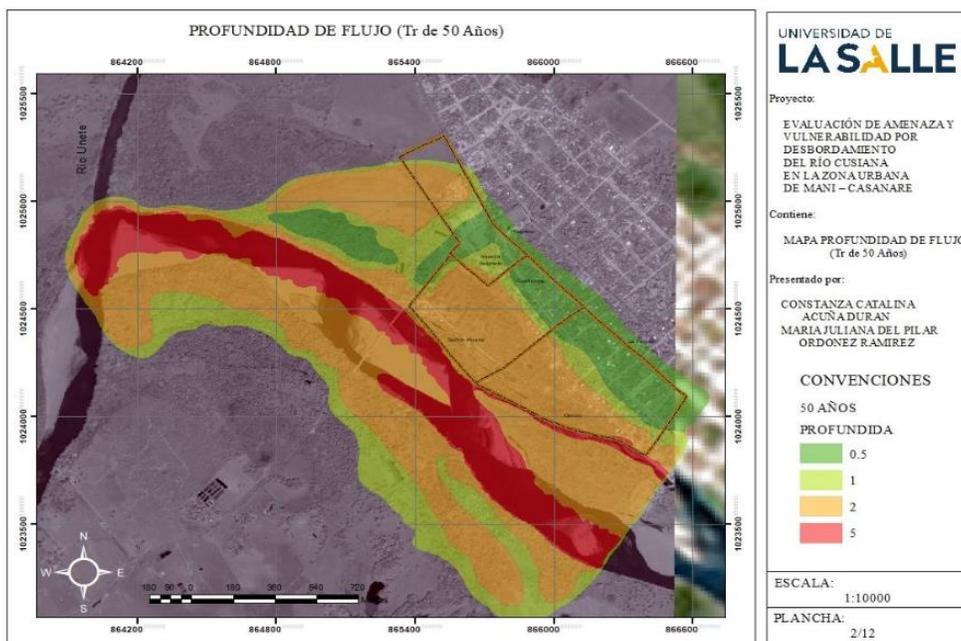
Figura 25.

Mapa de profundidad de flujo. Evaluación de amenaza y vulnerabilidad por desbordamiento del río Cusiana

“El sector más afectado se encuentra en los barrios el Muelle y Vereda Belgrado con una profundidad aproximadamente de 2 metros y 0.5 metros respectivamente encontrados en la mancha de inundación obtenidas por las modelaciones realizadas en HECRAS. Dicha amenaza se calificó como no mitigable” concluye Durán & Ramírez (2018, p. 114) en relación al análisis de amenaza y vulnerabilidad por desbordamiento del río, cuyo mapa de inundación es consistente con el desplazamiento de las coberturas, obtenido y medido en el presente estudio multitemporal de cambio en el espejo de agua del río Cusiana.

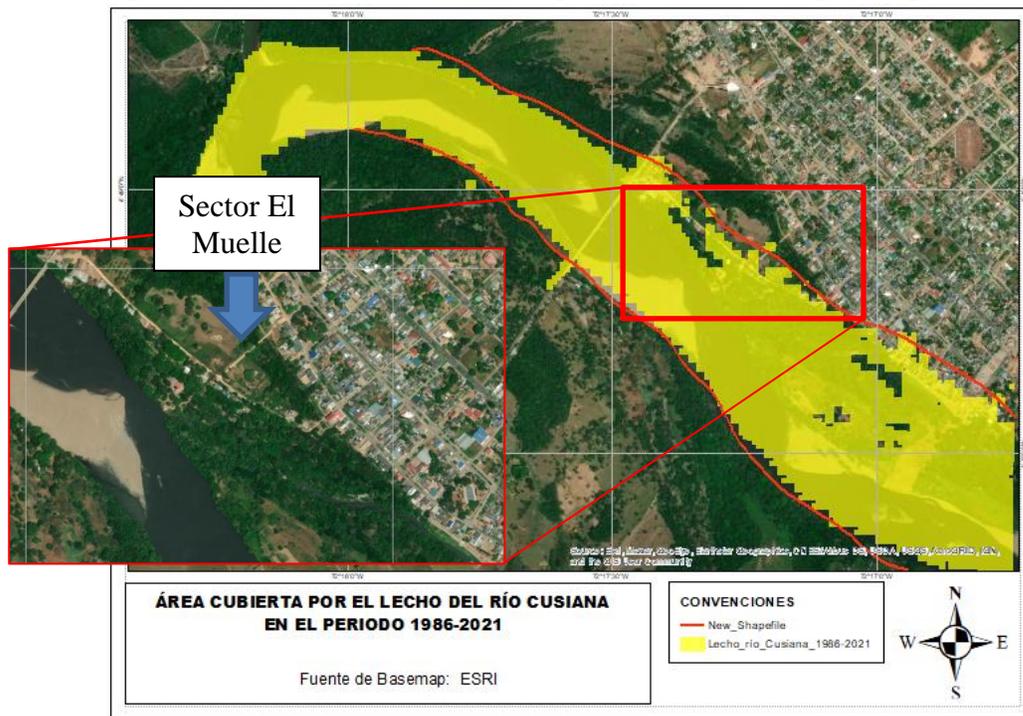
Figura 26.

Área cubierta por el lecho del río Cusiana en el periodo 1986-2021, para la parcela N 4

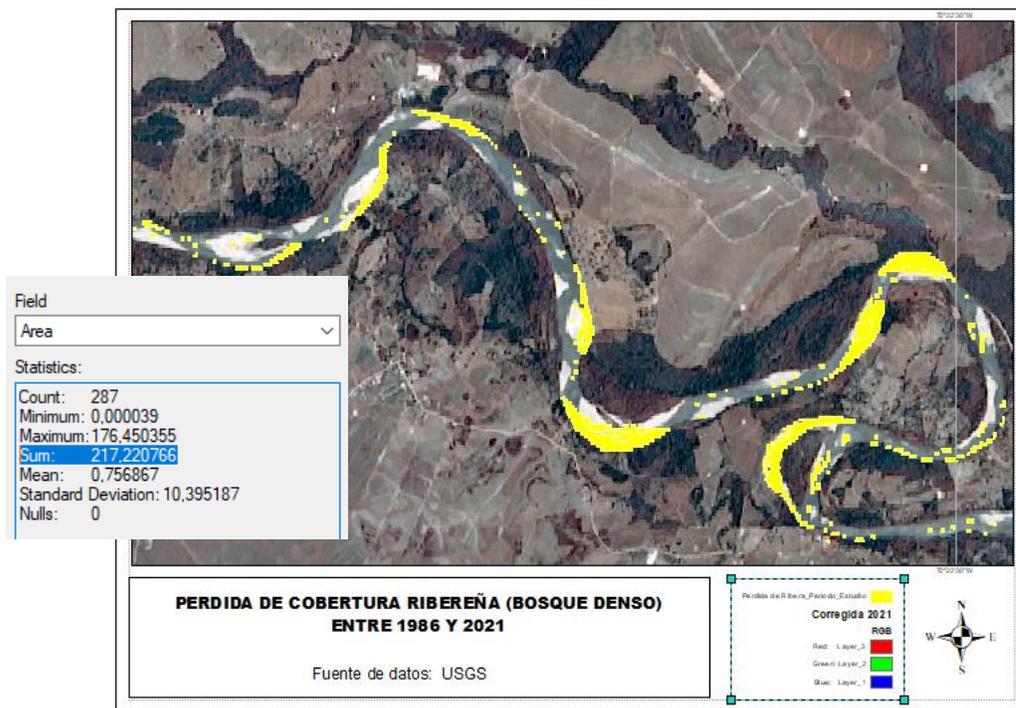
Figura 27.

Pérdida de cobertura vegetal por desplazamiento del cauce del río Cusiana (1986-2021)

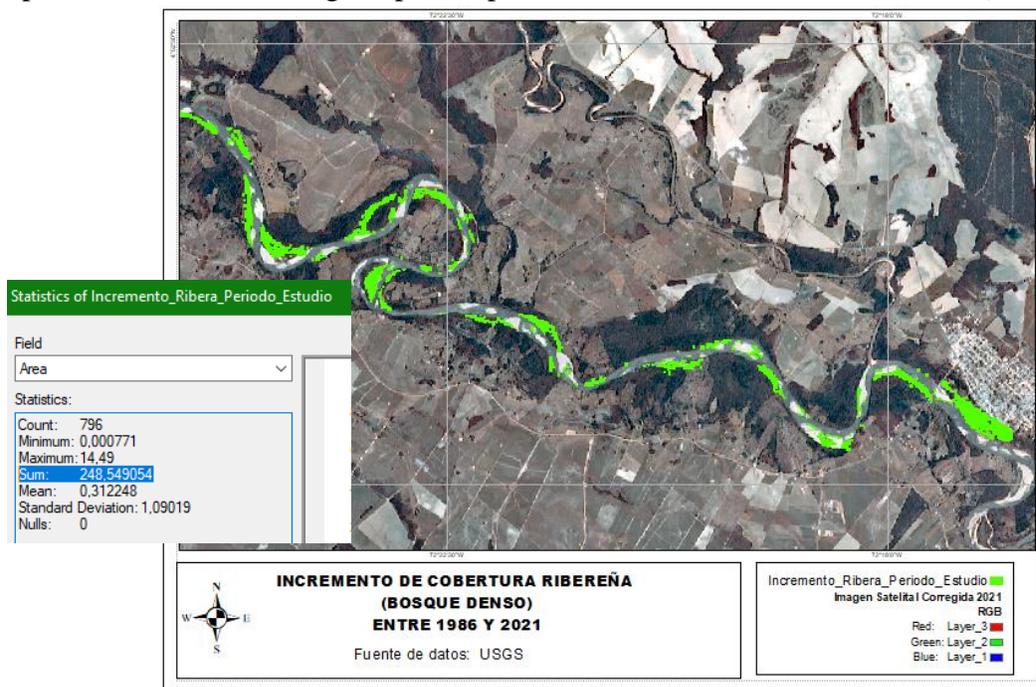
Figura 28.

Expansión de cobertura vegetal por desplazamiento del cauce del río Cusiana (1986-2021)
