Implementación de protocolos de evaluación cualitativa de corrientes hidrológicas:

Estudio de caso río Chiticuy, Duitama

Proyecto de grado presentado como requisito parcial para optar al título de:

Ingeniero Ambiental

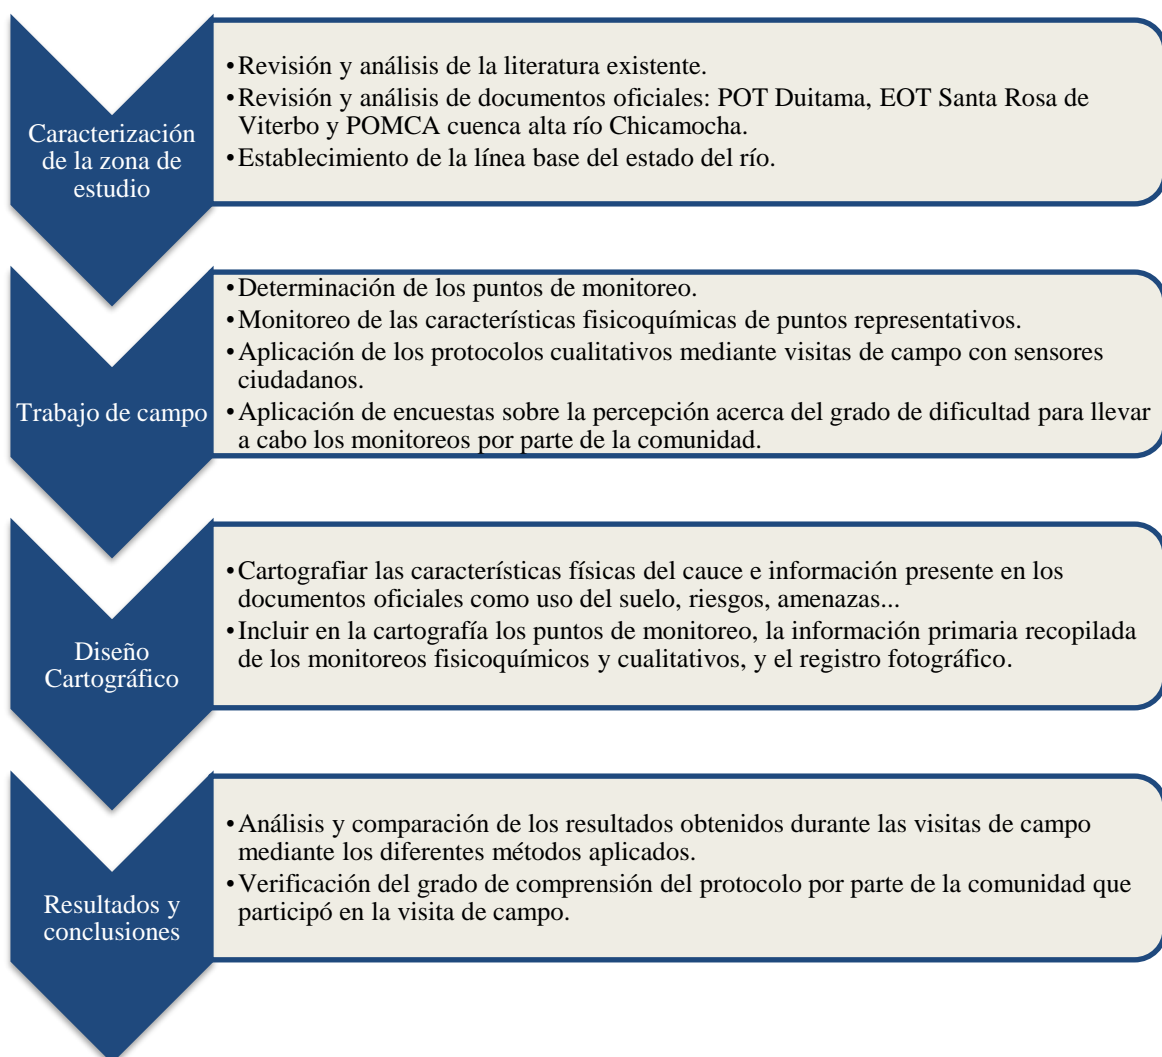
Figura 1

Fases del diseño metodológico

Nota: El diseño metodológico se propuso en cuatro fases temporales desde la caracterización de la zona de estudio, el trabajo de campo, diseño cartográfico y finalmente los resultados y la socialización de los mismos. Fuente: Propia.

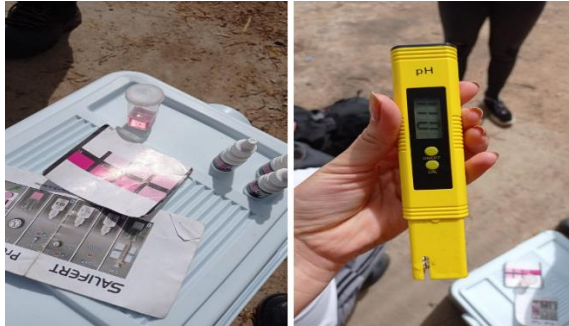
Figura 3

Los análisis in-situ se desarrollaron haciendo uso de un pH-metro y conductímetro portátil, un kit de determinación de oxígeno disuelto por titulación y un cono imhoff. Se procedió haciendo la extracción de dos muestras de agua, una para determinación de sólidos sedimentables en un lapso de tiempo de 1 hora, y otra para medición de pH, temperatura, conductividad y OD. A pesar de que los resultados obtenidos fueron coherentes con las características cualitativas del lugar de monitoreo, se corroboraron los valores de temperatura, pH, conductividad y sólidos sedimentables a nivel de laboratorio.

Monitoreo in-situ

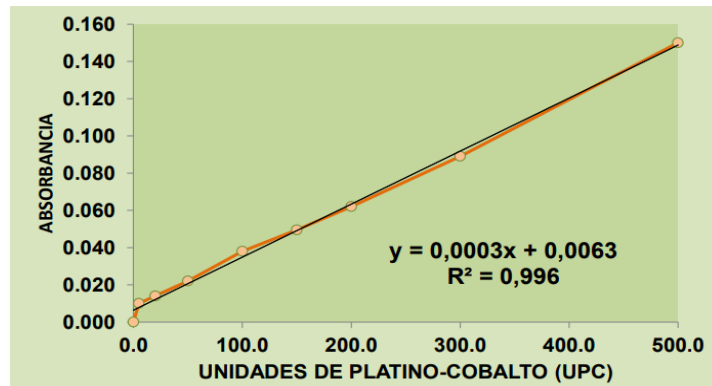
Finalmente se realizó una prueba de absorbancia a las muestras de los puntos 1, 2 y 4, con el fin de visualizar las diferencias en el color del agua. Dado que no se realizó filtración de las muestras, se determinó el color aparente de estas utilizando una curva de calibración

Figura 4*Curva de calibración para la determinación del color*

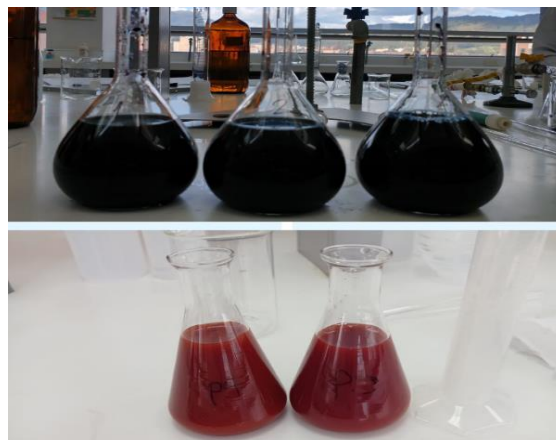
Estos procedimientos se aplicaron sobre las muestras previamente recolectadas en cada punto de muestreo y preservadas mediante refrigeración, haciendo uso de implementos como los Erlenmeyer, probetas y pipetas, y los reactivos indicados para cada método. Como resultado se obtuvieron datos de parámetro fisicoquímicos para ser contrastados con datos de años anteriores y la información adquirida mediante el uso de los protocolos cualitativos.

Figura 5*Análisis fisicoquímicos en laboratorio*

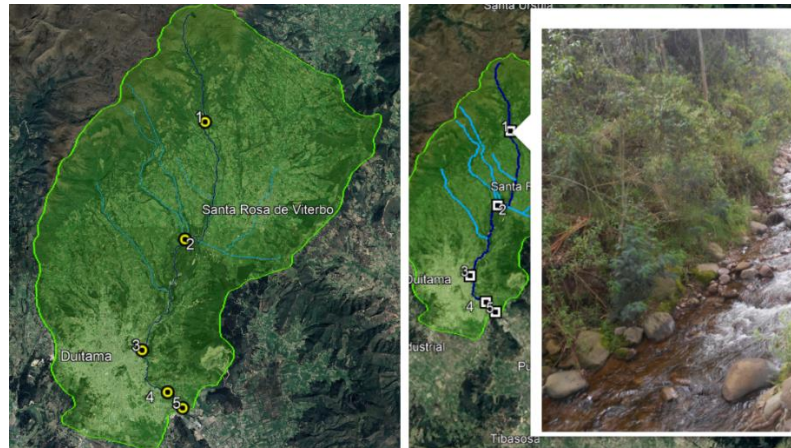
Figura 6

Subcuenca, río Chiticuy y puntos de monitoreo en Google earth

Con este archivo como base, en conjunto con el observatorio de ríos urbanos ORU, se procedió a elaborar un mapa interactivo en la plataforma de Google Maps, con todos los puntos de monitoreo, su descripción correspondiente, evidencia fotográfica e información de la calidad del agua obtenida en los análisis fisicoquímicos realizados, y la calificación determinada por la comunidad mediante el uso del protocolo de evaluación visual.

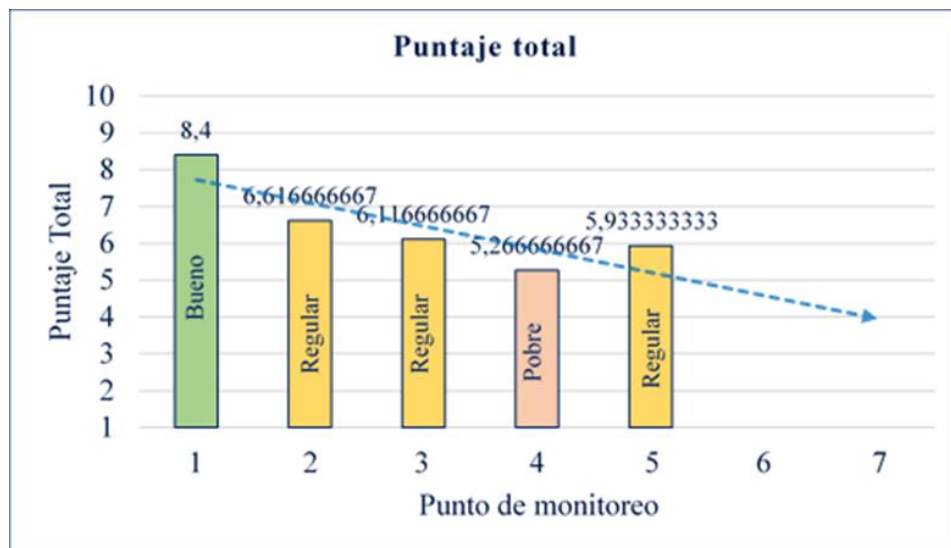
Resultados de la aplicación del protocolo de evaluación visual de ríos

En la Figura 10 se presentan los puntajes asignados y la clase a la que corresponde cada punto de acuerdo con la percepción de la ciudadanía, estos valores demuestran el comportamiento que tiene el río desde la cabecera hasta su desembocadura. Se observa una calidad del cauce superior en las zonas más cercanas a la cabecera debido a la poca presencia de actividad humana que permite la existencia y abundancia de especies vegetales y animales, y una mínima alteración de los ecosistemas. Continuando con el recorrido, en los siguientes puntos se refleja que el cuerpo hídrico va disminuyendo su calidad ya que actividades como la agricultura, ganadería y la urbanización influyen en los aspectos evaluados por el protocolo cualitativo.
