**RECICLAJE E INTEGRACIÓN PATRIMONIAL DE UN BIEN DE INTERÉS
CULTURAL EN EL CENTRO HISTÓRICO DE LA CIUDAD DE VILLA DE LEYVA
(BOYACA)
CASO DE ESTUDIO. CLAUSTRO DE SAN FRANCISCO**

Universidad Antonio Nariño Sede: Ibagué - Tolima

Trabajo de Grado para optar por el título de Arquitecto

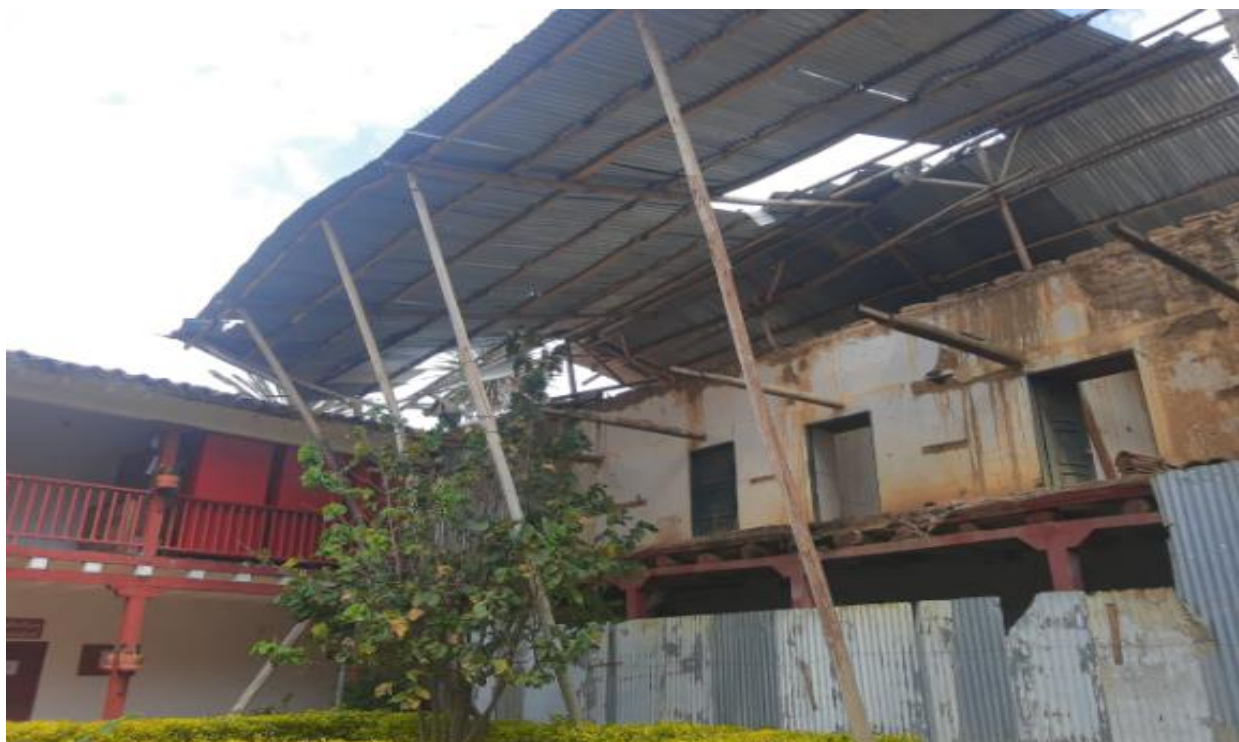
Figura. 3 Claustro de San Francisco. Fuente: Propia (2020)

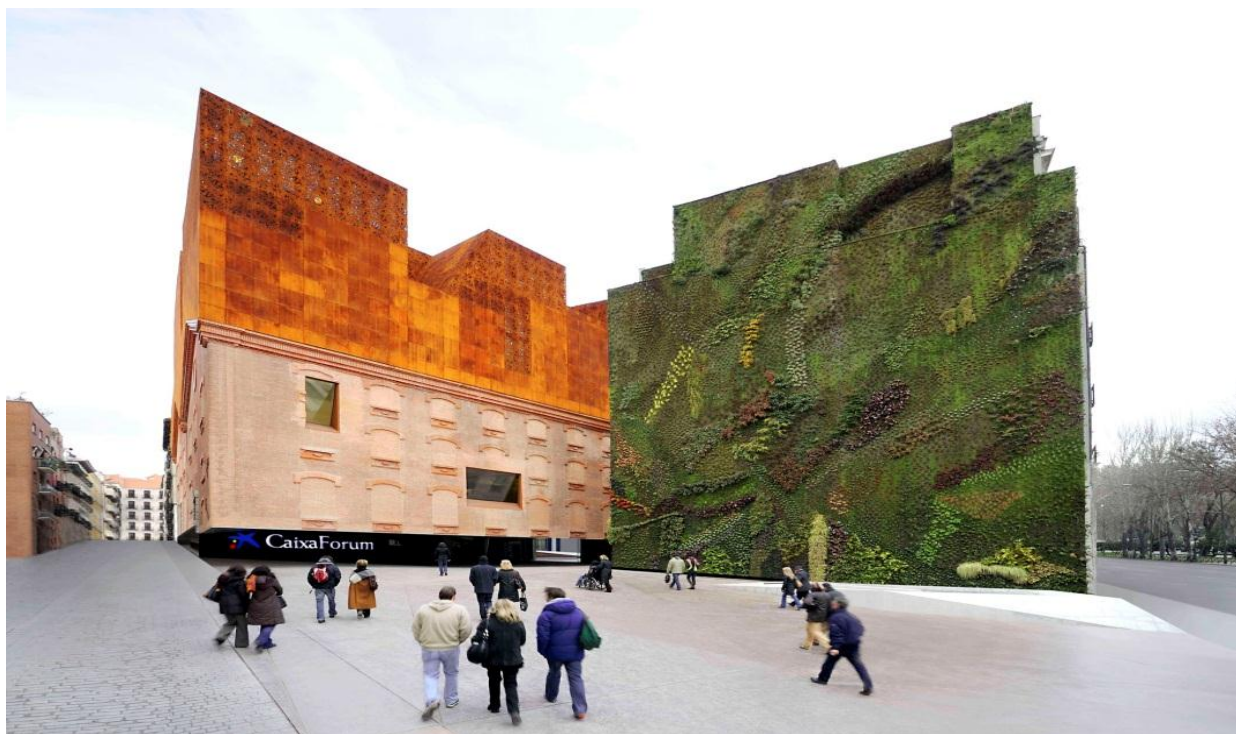
Antiguamente, el edificio albergaba la Central Eléctrica del Mediodía. Es decir, se trataba de una construcción industrial. Concretamente, la única de ese tipo que permanecía en el centro de Madrid. Esa característica exclusiva, para una parte de los arquitectos debía ser suficiente para que el reciclaje del edificio fuese limitado por el Ayuntamiento. Sin embargo, «el nivel de protección del inmueble era menor y podía ser transformado totalmente», recuerda Ezquiaga. Ni siquiera se conservó la fachada, y se eliminó el zócalo de granito que la rodeaba, por lo que ahora parece que el Caixa Fórum flota. Esa decisión de Herzog y De Meuron es controvertida para un buen número de arquitectos, que aprecia que en la naturaleza de las construcciones de ladrillo está descansar sobre el suelo, pues el material genera un gran sensación de peso. La fachada debería estar formada por un material más ligero para que concuerde con la apariencia de levitación.

Figura 10 Fachada principal Caixa Forum Madrid España Fuente: Internet (2016)

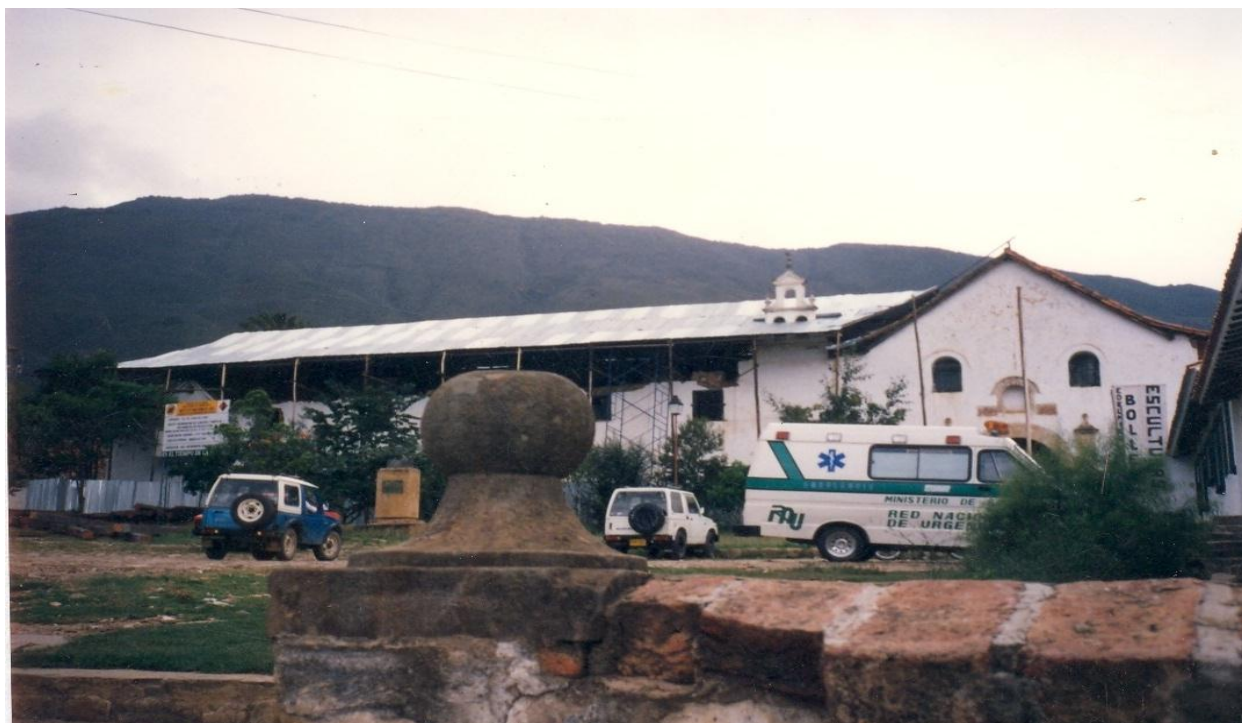
En el segundo semestre de 2006 colapsaron el tramo central de la cubierta de la iglesia y un sector de la crujía que divide los dos patios, esto obligo a que en el año 2007 se construyera una sobre cubierta de protección mientras se gestionan recursos para la restauración.

Figura 41 Año 1997 Obra de restauración Invias Fuente: Reseña San Francisco V de L, 2015

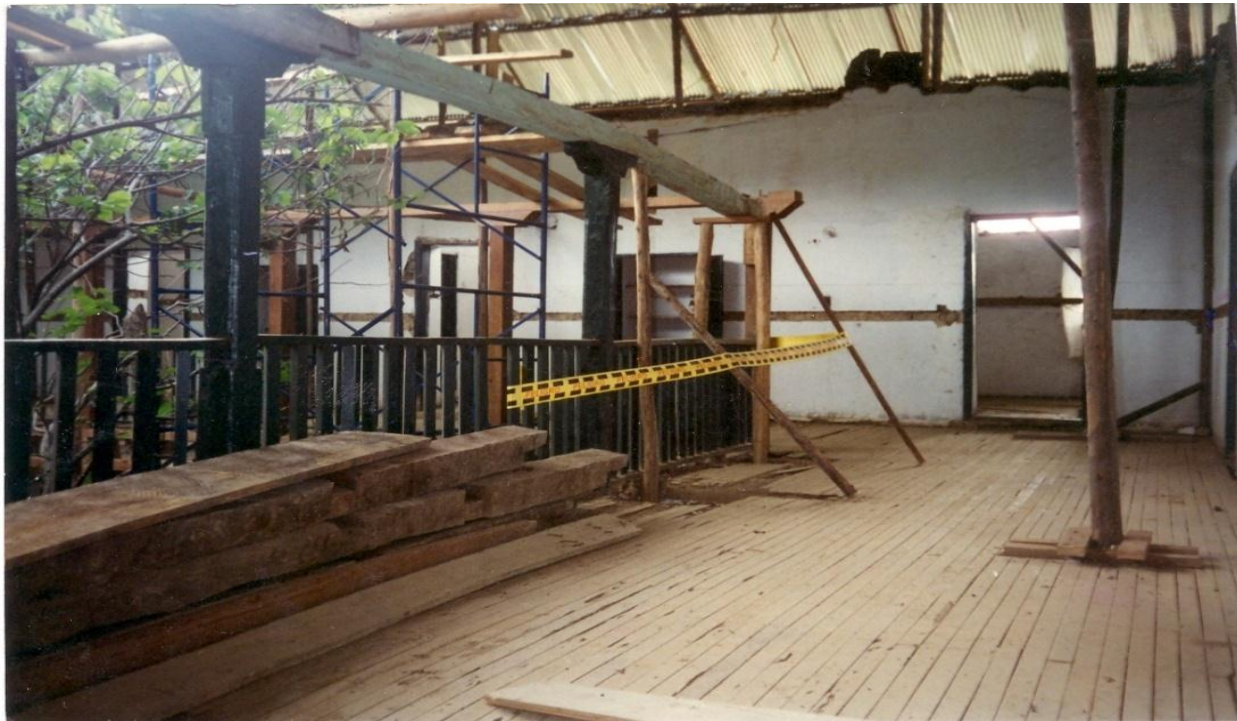
Figura 42 Año 1997 Obra de restauración Invias Fuente: Reseña San Francisco V de L, 2015.

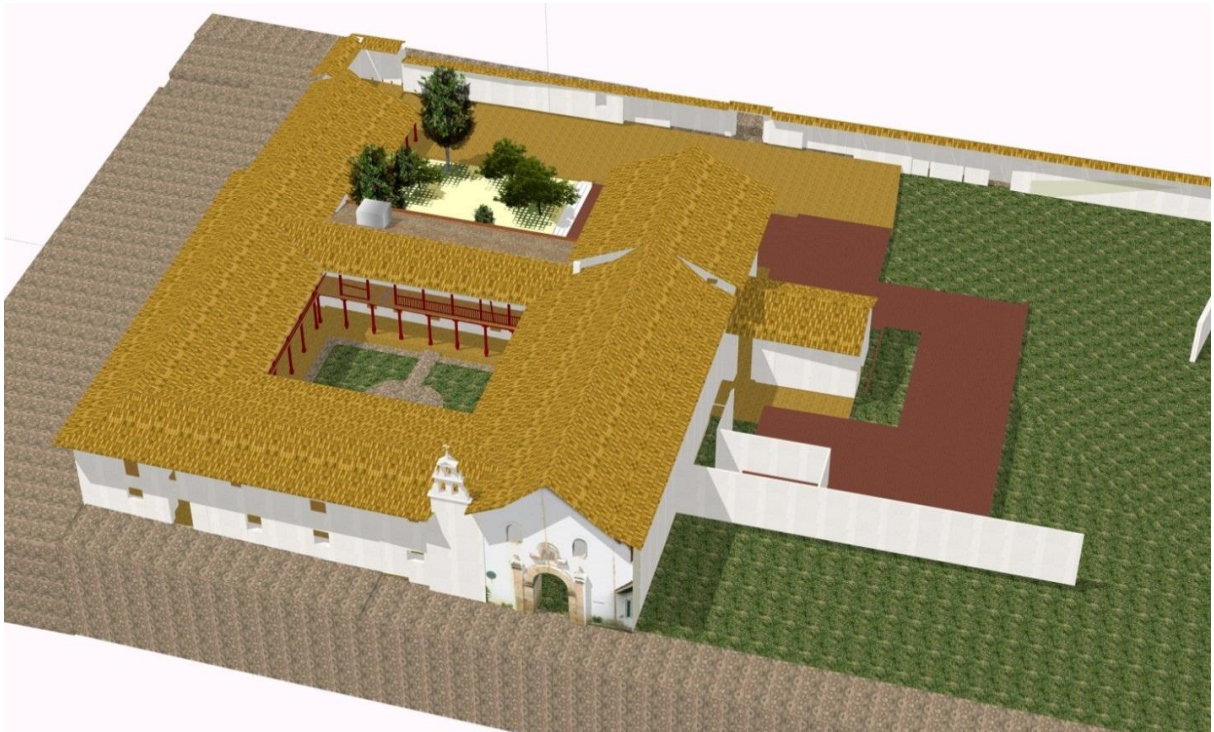
- La Iglesia
- El Claustro
- La Capilla
- Patio Posterior

Figura 46 Levantamiento Arquitectónico Fuente: Elaboración Propia (2021)

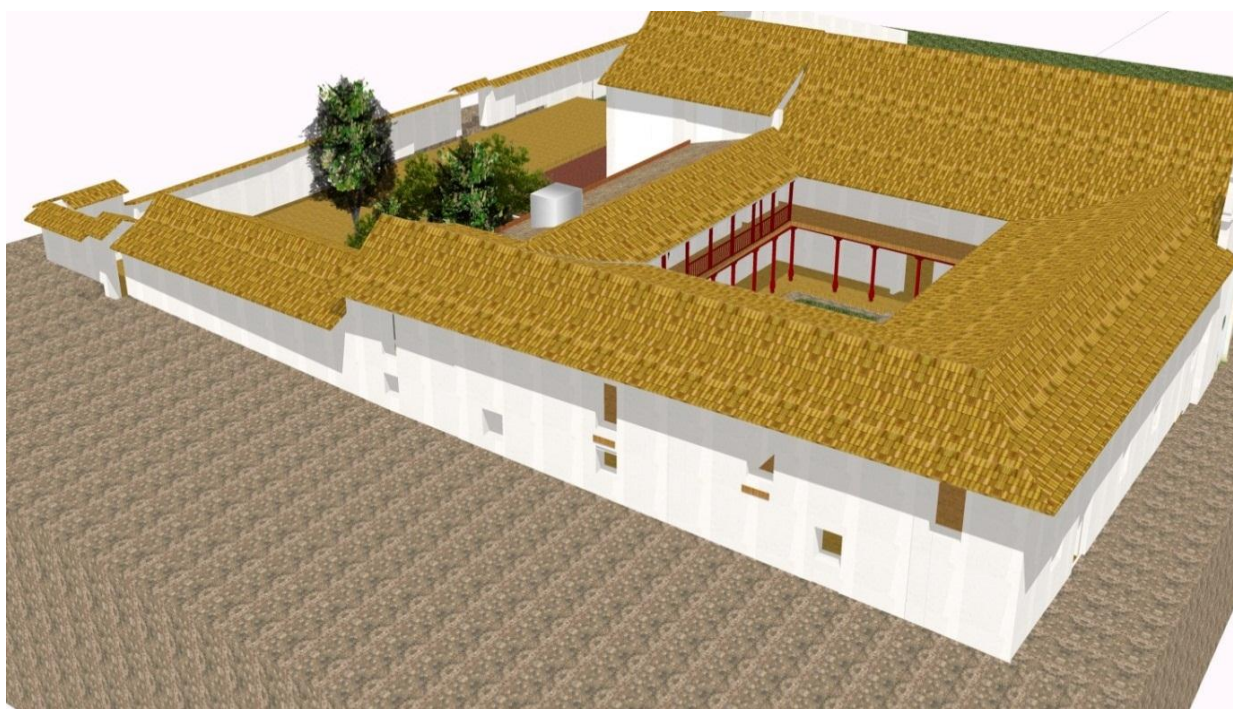
Figura 47 Levantamiento Arquitectónico Fuente: Elaboración Propia (2021)

La parte baja del claustro con mayor zona húmeda descendente es la zona de la vivienda la cual es la que se encuentra con mayor índice de deterioro, porque es una zona abandonada y la zona de vegetación es invasiva.

La parte de la iglesia y la Capilla se encuentran en un grado de deterioro medio ya que hace poco fue intervenida por la constructora TELURA, empresa encargada del municipio para realizar dicha intervención.

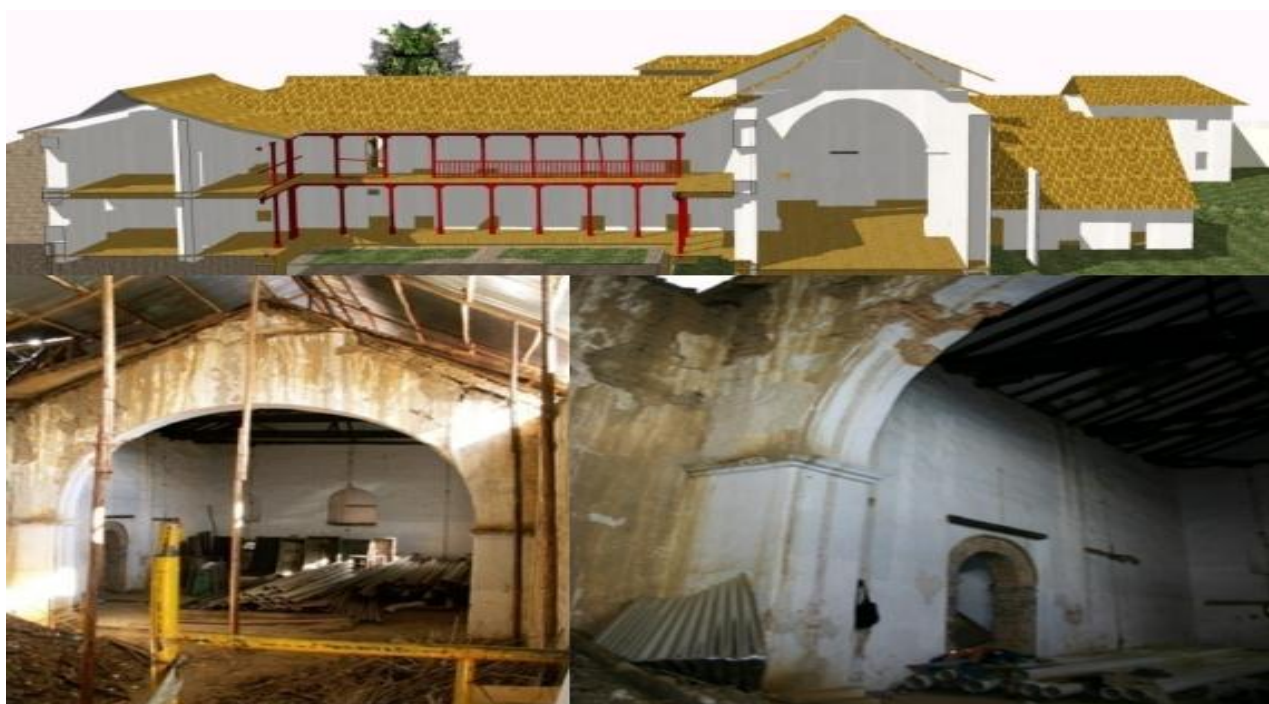
El bien de interés cultural presenta un alto índice de deterioro en la zona interior por causa de la lluvia ya que no tiene una cubierta estable para la protección de dicho equipamiento.

Figura 48 Levantamiento de Cortes Arquitectónicos Fuente: Elaboración Propia (2021)
